Sanierung Gründerzeit- gebäude Eberlgasse auf Passivhausstandard

H. Schöberl,
J. Schleger,
A. Kronberger

Berichte aus Energie- und Umweltforschung

Wien, Juni 2014

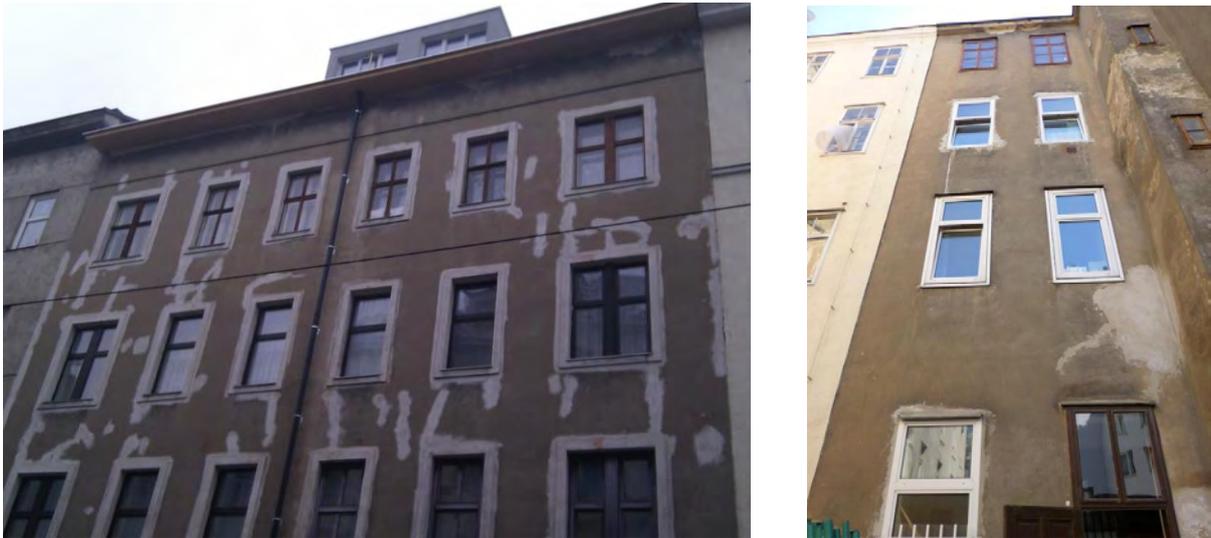
Die vorhandenen Fenster waren unterschiedlichster Bauart, siehe Abbildung 10. Die einzigen originalen Holzkastenfenster waren im Bereich der Straßenfassade der Wohneinheit Top 3 erhalten geblieben. Jene nach dem Krieg konstruierten Holzkastenfenster waren eine Fehlkonstruktion. Da kein Wetterschenkel an den Fensterflügeln vorhanden war, sind diese relativ rasch morsch und unbrauchbar geworden, und wurden größtenteils bereits in den 70er Jahren gegen Kunststoffenster getauscht.

Abbildung 10: Unterschiedliche Fenstertypen, -konstruktionen und -baustoffe in Straßen- und Hoffassade [Quelle: Andreas Kronberger]

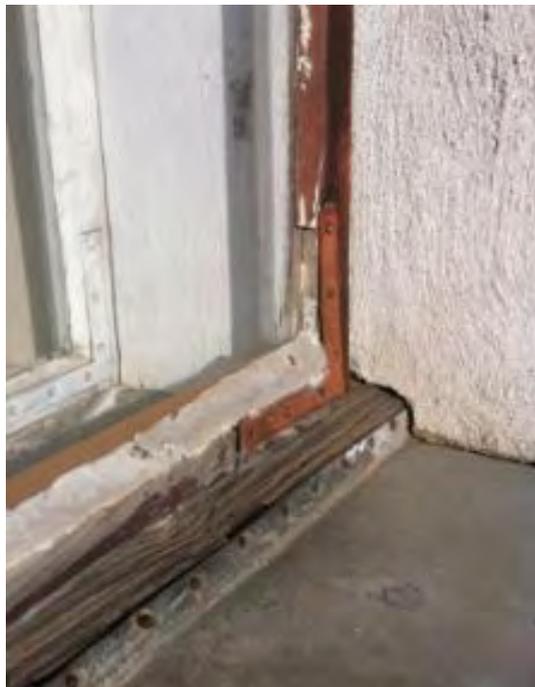
Abbildung 11: Zustand der noch vorhandenen Nachkriegsfenster vor der Sanierung [Quelle: Andreas Kronberger]

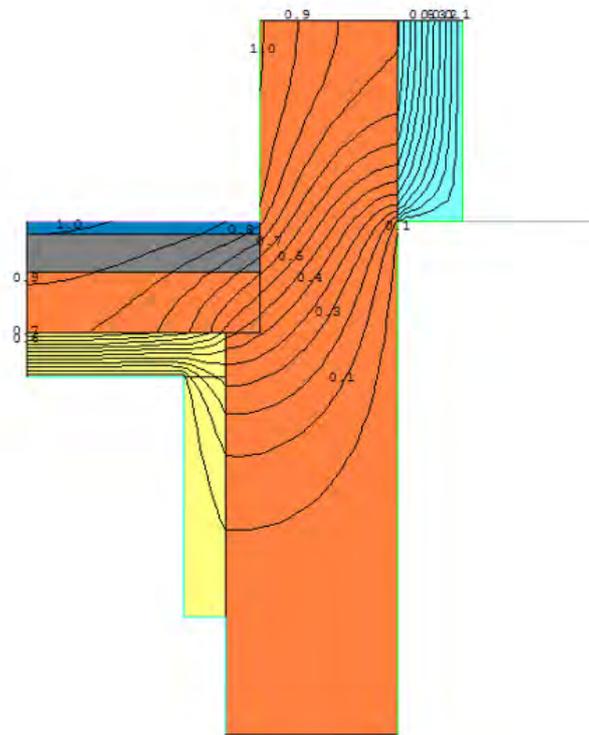
Tragende Außenwand - Kellerdecke (OHNE Kragendämmung außen / MIT Kragendämmung innen)

Abbildung 31: Isothermen-Darstellung. Wärmebrücke tragende Außenwand – Kellerdecke (ohne Kragendämmung außen und mit Kragendämmung innen) [Quelle: Schöberl & Pöll GmbH]

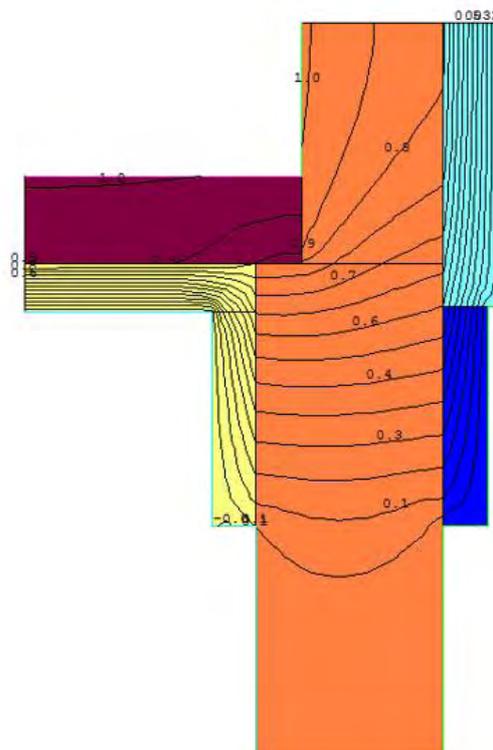
Tragende Außenwand - Kellerdecke (mit Kragendämmung außen und innen)

Abbildung 32: Isothermen-Darstellung. Wärmebrücke tragende Außenwand – Kellerdecke (mit Kragendämmung außen und innen) [Quelle: Schöberl & Pöll GmbH]

Zur Verbesserung der Wärmebrückensituation wurde entlang der Hoffassade, neben der Kragendämmung an der Innenseite der Außenmauer des Kellergeschosses zusätzlich der Perimeterbereich gedämmt. Als Dämmmaterial kamen 20 cm dicke XPS-G Hartschaumplatten ($\lambda = 0,038 \text{ W/mK}$) zum Einsatz. Diese wurden über eine Höhe von ca. 1,5 m ins Erdreich eingebunden.

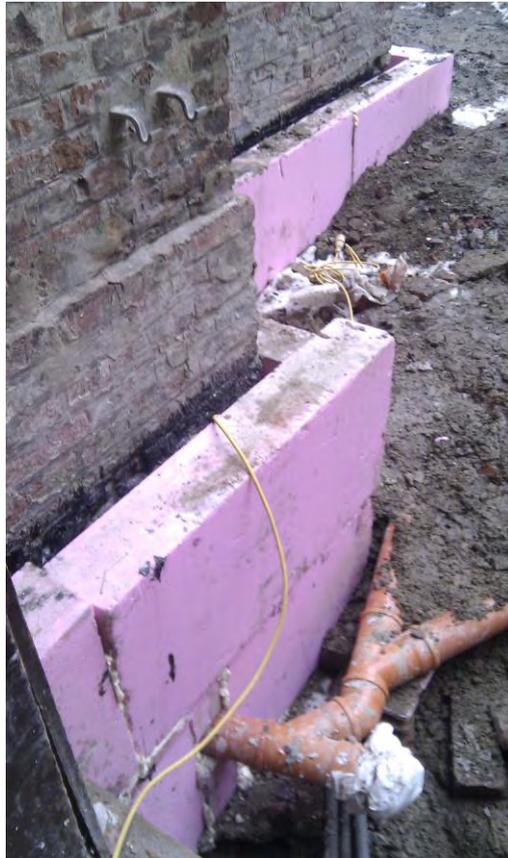
Abbildung 33: Perimeterdämmung entlang der Hoffassade vor Korrektur der optimalen Ausführung [Quelle: Ageres Baumanagement]

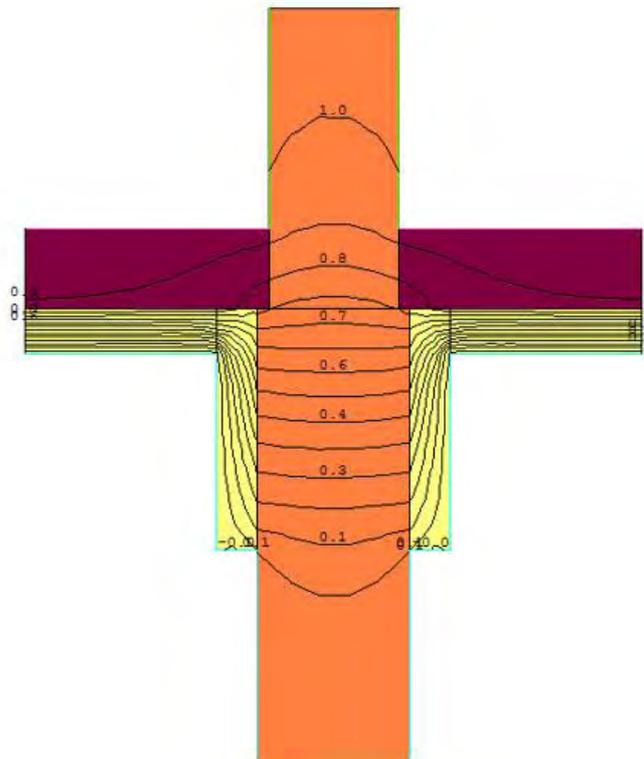
Tragende Innenwände - Kellerdecke

Abbildung 34: Isothermen-Darstellung. Wärmebrücke tragende Innenwand – Kellerdecke [Quelle: Schöberl & Pöll GmbH]

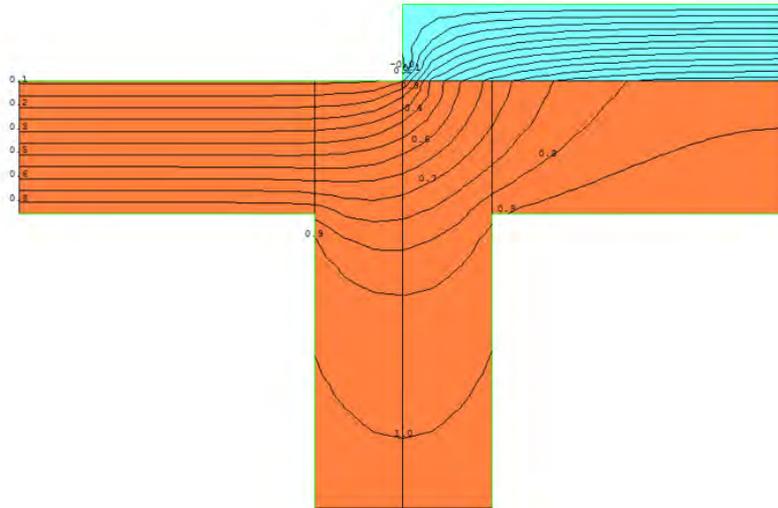
Tragende Außenwand - Feuermauer

Abbildung 35: Isothermen-Darstellung. Wärmebrücke Außenwand – Feuermauer
[Quelle: Schöberl & Pöll GmbH]

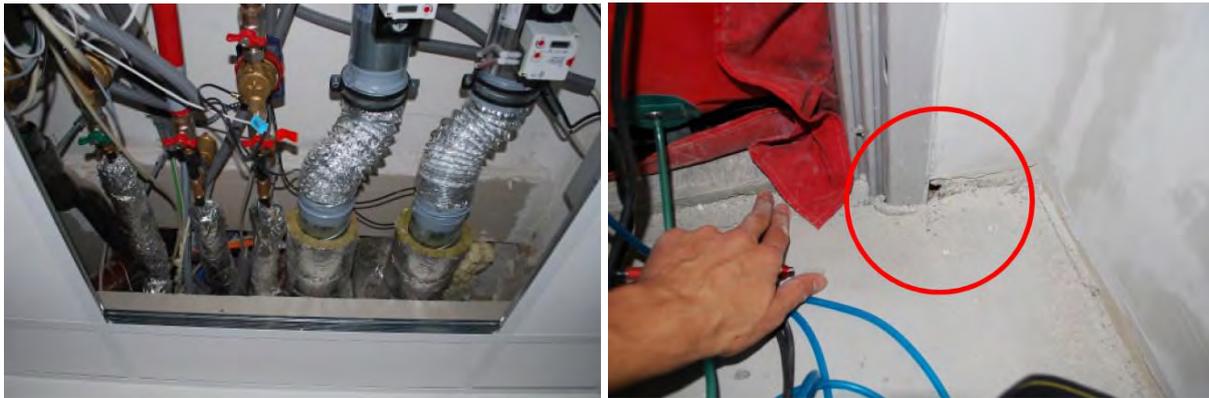
Eine der ersten Messungen einer Wohneinheit (Top 1-2) ergab eine Luftwechselrate n₅₀ von 1,6 h⁻¹. Die während der Luftdichtheitsmessung durchgeführte Leckagensuche führte zum Ergebnis, dass insbesondere im Bereich von Elektroinstallation, abgehängten Decken, Vorsatzschalen in Sanitärbereichen, bei Durchdringungen von Lüftungsröhren und an Estrichfugen Undichtheiten vorhanden waren. Die Abbildungen 36 und 37 zeigen beispielhaft Leckagestellen in der Luftdichtheitsebene des Passivhauses Eberlgasse.

Abbildung 36: Fehlendes Weichschott beim Schachtabschluss (links) und Lufttritt im Bereich der Türzarge (rechts) [Quelle: Ingenieurbüro Filos]

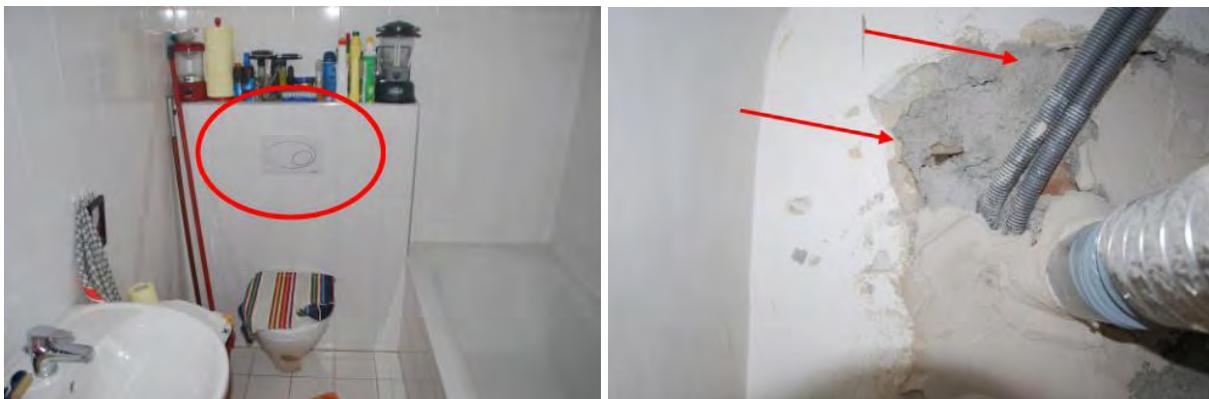
Abbildung 37: Lufttritt am Spülkastendrucker (links) und unzureichende Verputzung von Durchbrüchen (rechts) [Quelle: Ingenieurbüro Filos]
