KA 7 – Kaiserstraße: Innovative Sanierung eines denkmalgeschützten Gründerzeitgebäudes mit Innendämmung

23/2014

Arch. Günther Trimmel,
Nicole Bruckner, BSC,
DI Katharina Smole
Architekt Kronreif_Trimmel & Partner ZT Ges.m.b.H

Wien, Februar 2014

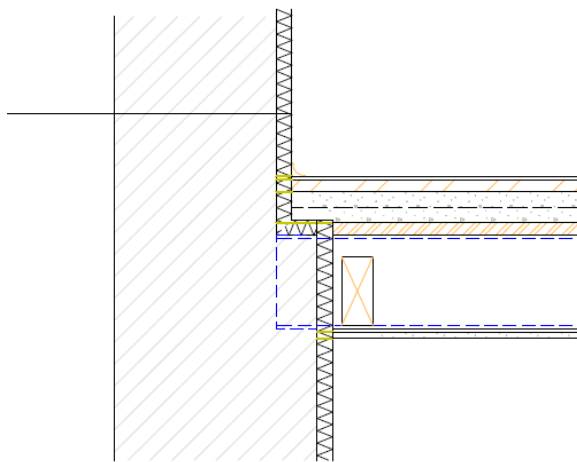
Abbildung 2-1: Innendämmung Detail lt. Projektantrag (Quelle: AKP)

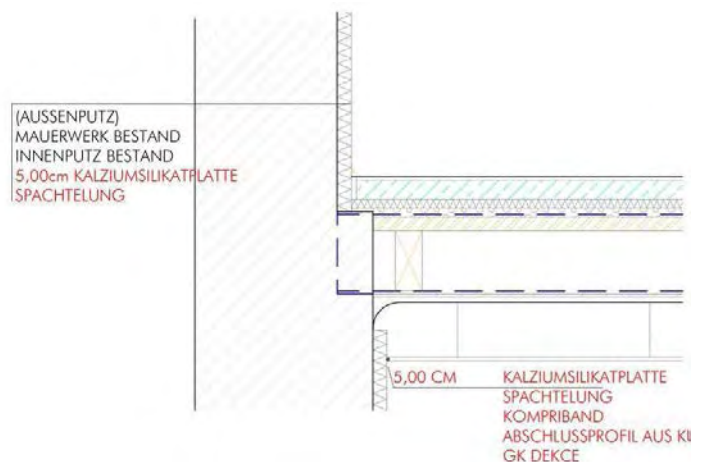
Im Bereich der Tram-Traversal Deckenebenen wurde die Innendämmung nicht hinter dem Streichbalken über die gesamte Dicke der Decke durchgezogen, da der Streichbalken direkt an der Außenwand verläuft und somit nicht ausreichend Platz zur Verfügung stand. Darüber hinaus wurden bewusst Wärmebrücken erlaubt um die Feuchteproblematik am Balkenkopf zu entschärfen.

Abbildung 2-2: Innendämmung Detail tatsächliche Ausführung (Quelle: AKP)

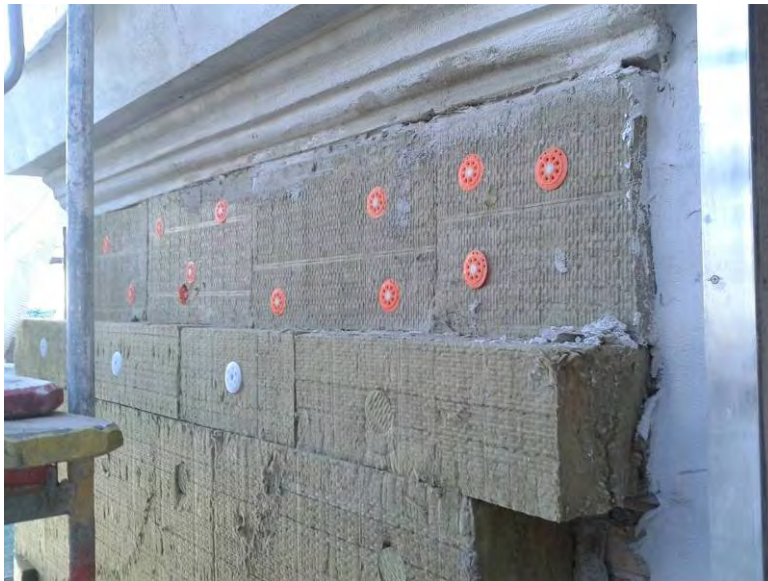
wesentlicher Beitrag zur Verbesserung der energetischen Performance geleistet. Der U-Wert der sanierten Wand beträgt $U=0,19\text{W}/\text{m}^2\text{K}$, geplant waren 5 cm Innendämmung mit einem Gesamt-U-Wert von $0,49\text{W}/\text{m}^2\text{K}$.

Abbildung 2-7: Hoffassade- Dämmung (Quelle: Architekten Kronreif_Trimmel&Partner)

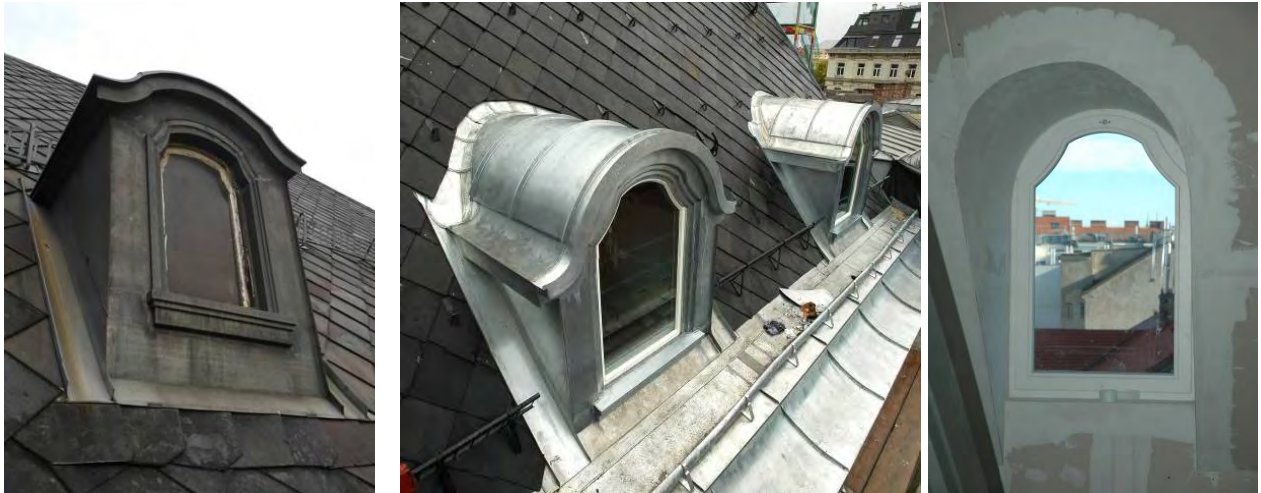
Straßenseitig durften aus denkmalschutzgründen keine zusätzlichen Fenster oder Öffnungen ausgeführt werden. Die bestehenden historischen Gaupen wurden mit hochwertiger Dämmung - Aerorock - versehen und mit neuen, dem historischen Vorbild optisch ident angefertigten, Fensterelementen mit 3-fach Wärmeschutzverglasung ausgeführt. ($U_w=0,9$ W/m²K).

Abbildung 2-12: Fotos Gaupen straßenseitig vor und nach Sanierung (Quelle: Architekten Kronreif_Trimmel&Partner)

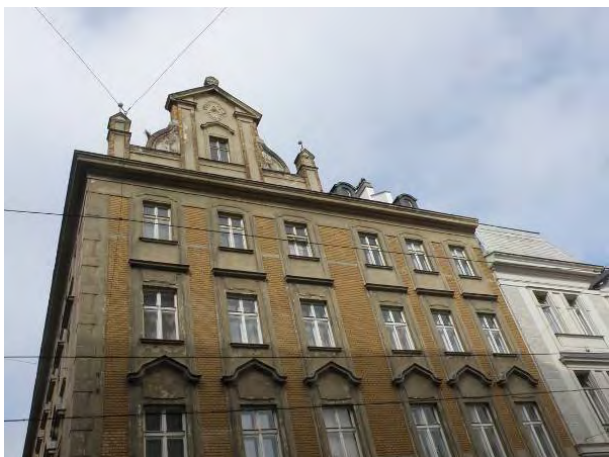
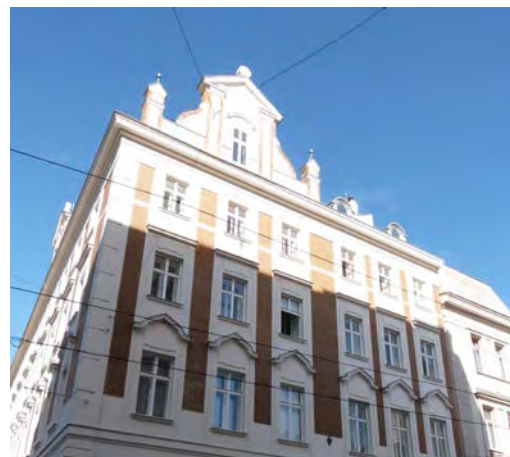
Abbildung 2-17: Straßenfassade mit Riemchen, Kastenfenster, Gaube vorher- nachher (Quelle: Architekt Kronreif_Trimmel&Partner)

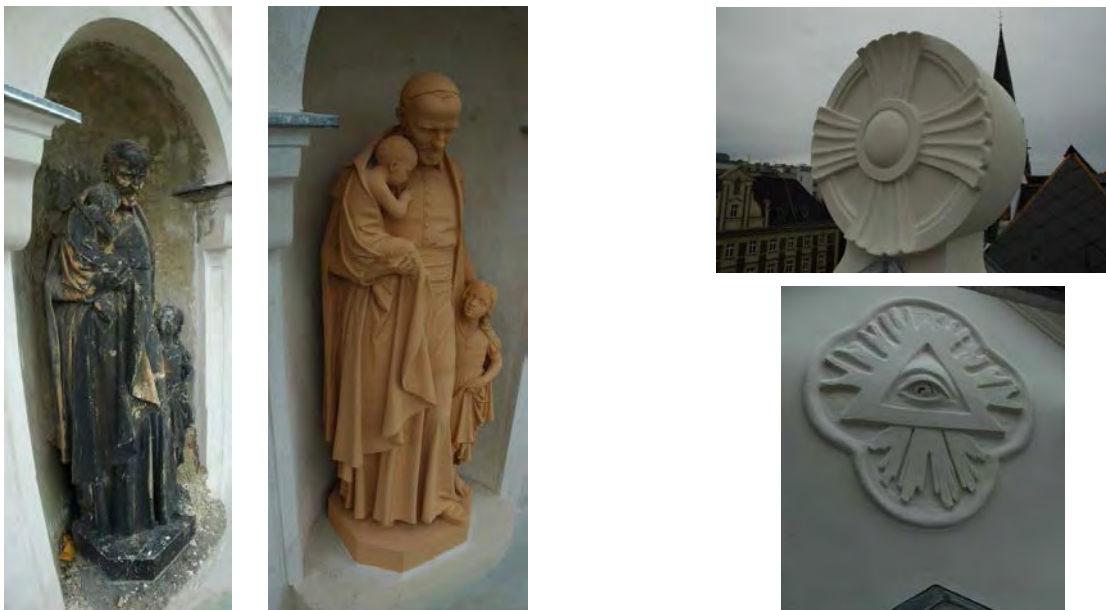
- e) Die Keramikstatue, die kreisförmigen Sandsteinscheiben, Sandsteinkreuzornamente und Sandsteinziergiebelabdeckungen wurden restauriert.

Abbildung 2-19: Keramikstatue, Sandsteinornamente vorher- nachher (Quelle: Architekten Kronreif_Trimmel&Partner)

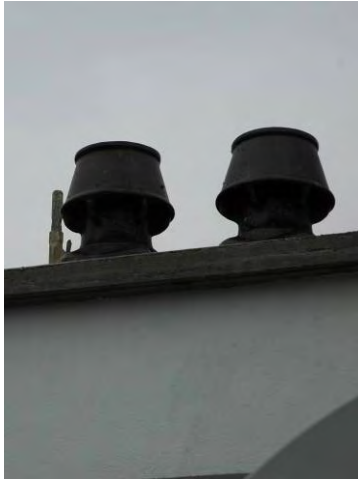
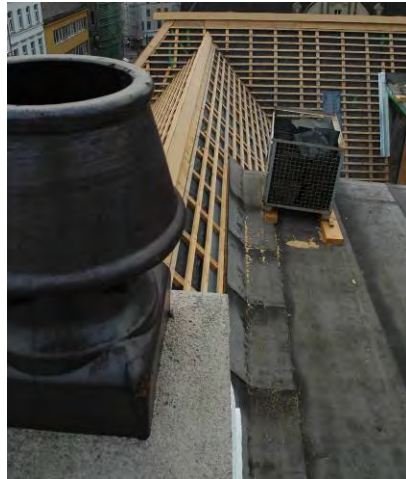
- f) Die historischen Kamingruppen mit Keramik-Aufsätzen in den beiden Feuermauern wurden instandgesetzt.

Abbildung 2-20: Keramik-Aufsätze - Kamine saniert (Quelle: Architekt Kronreif_Trimmel&Partner)

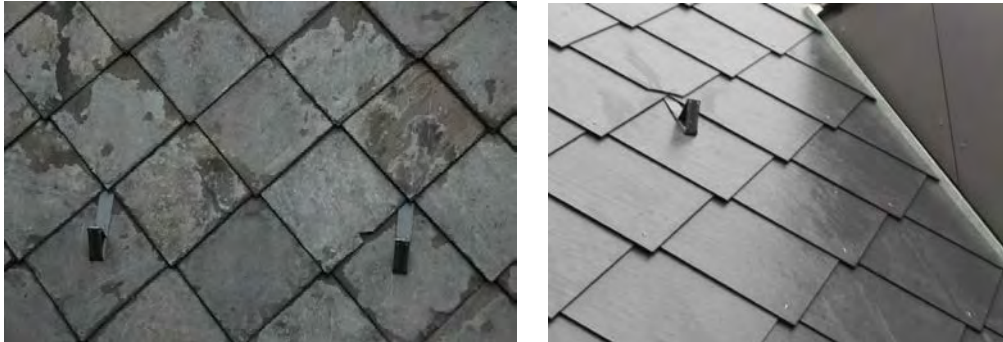
hergestellt. Die innenhofseitigen Dachflächen wurden mit einer Eternitspitzschablone eingedeckt, da zu wenig brauchbares Schiefermaterial vorhanden war.

Abbildung 2-22: Schieferdeckung- Eternitschablone Vergleich (Quelle: Architekt Kronreif_Trimmel&Partner)

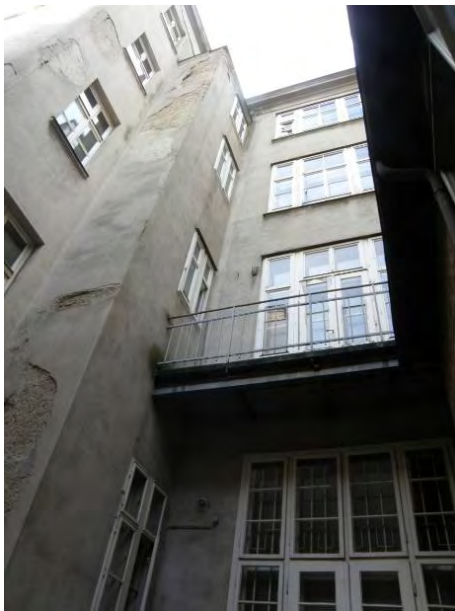
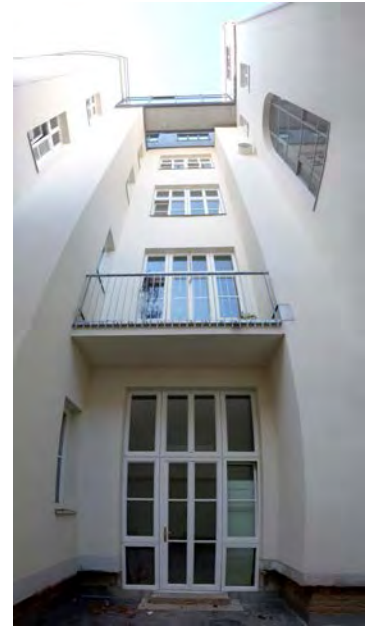
l) Der innenhofseitige Balkon des Flüchtlingswerks im 1.Obergeschoß wurde saniert.

Abbildung 2-24: Innenhoffassade vorher- nachher (Quelle: Architekt Kronreif_Trimmel&Partner)

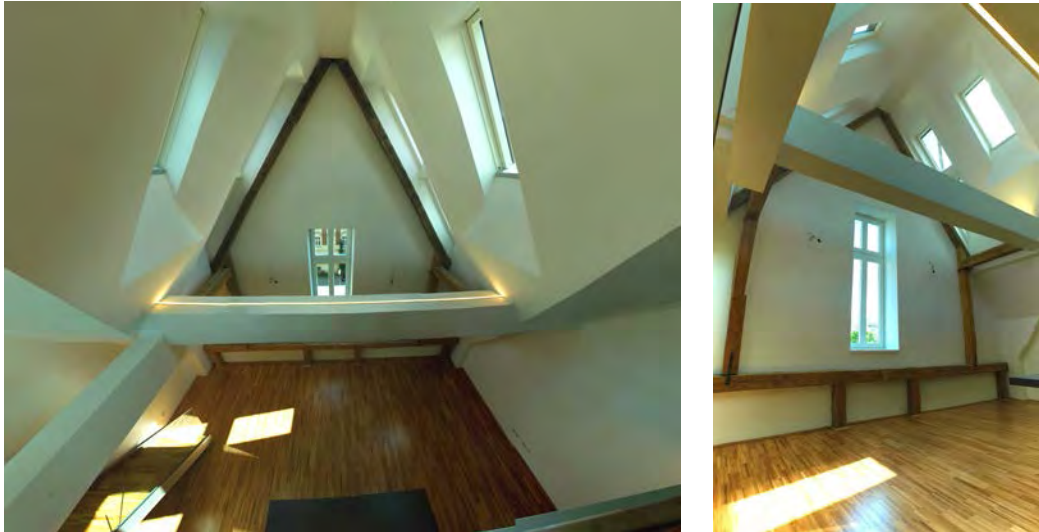
n) Der historische Dachstuhl wurde statisch aufgerüstet, in Teilen saniert und sichtbar erhalten, wobei die Hauptgespärre mit biegesteifen Rahmen verstärkt wurden. Die Dachkontur der Schauseiten blieb erhalten. Die strassenseitigen Kleingaupen wurden ebenfalls beibehalten. Dachflächenfenster und Dachverglasung wurden angepasst in die Dachfläche integriert.

Abbildung 2-26: saniertes denkmalgeschütztes Gespärre in Dachgeschosswohnung (Quelle: Architekt Kronreif_Trimmel&Partner)
