Erste Altbausanierung auf Passivhausstandard mit VIPs

Sanierung eines 150 Jahre alten Bauernhauses auf
Passivhausstandard nach PHPP unter Einsatz von
Vakuumdämmung

Berichte aus Energie- und Umweltforschung

32/2009

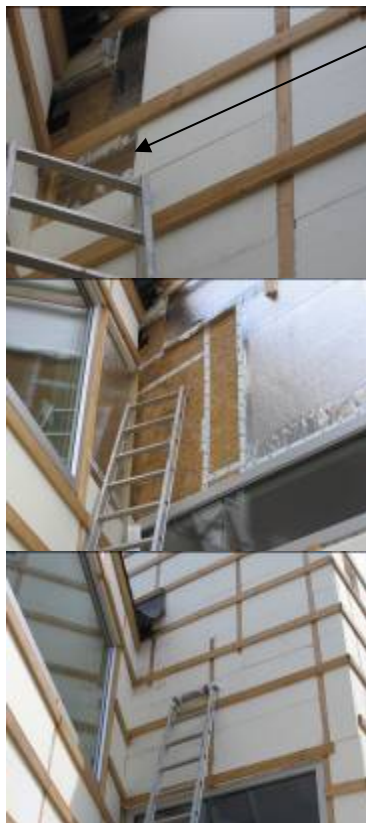
Defektes Paneel hinter Lattung und EPS eingebaut

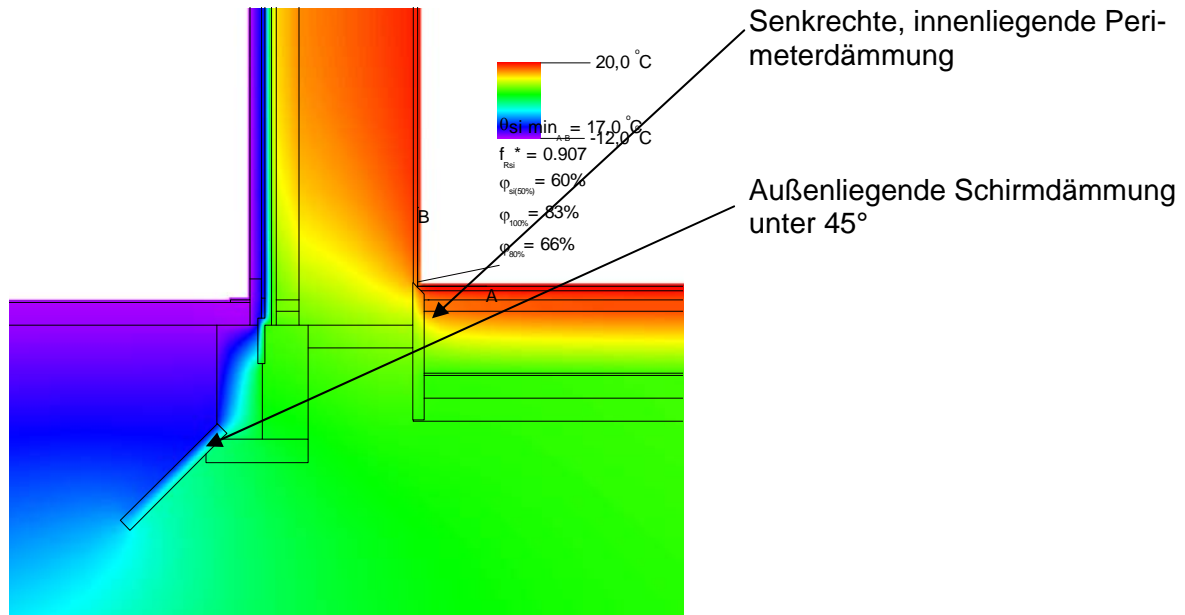
Abbildung 35: WBR-Sockel Altbau

Hier ergaben die Wärmebrückenberechnungen einen außenmaßbezogenen Psi-Wert von 0,13 W/mK.
 Diese Wärmebrücke entspricht einem Anteil von 0,8 % am Gesamttransmissionsverlust und wurde entsprechend in der PHPP berücksichtigt.

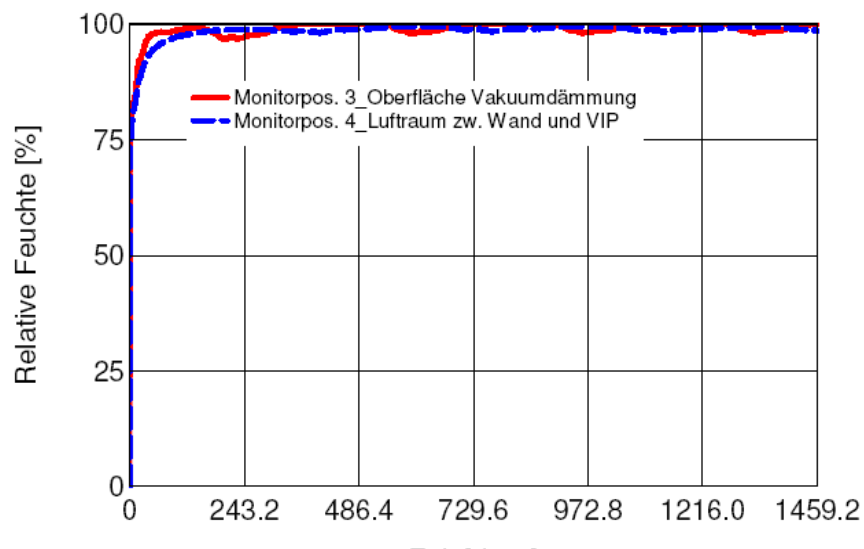
<p>VIP und Luftraum Sehr gut erkennbar der Feuchteanstieg im Zeitraum von ca. 4 Monaten nach Montage im Luftraum zw. Wand und Vakuumdämmung</p>

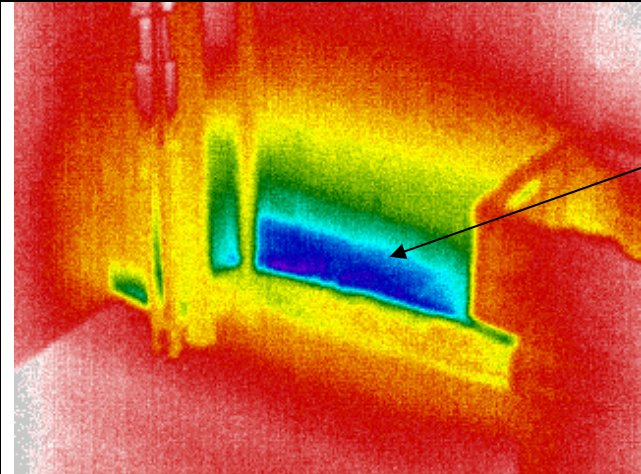
<p>Sockelanschluss ehemaliger Stall</p> <p>Außenlufteintritt durch noch nicht vergossene Fuge zw. Boden und bestehender Ziegelwand</p>

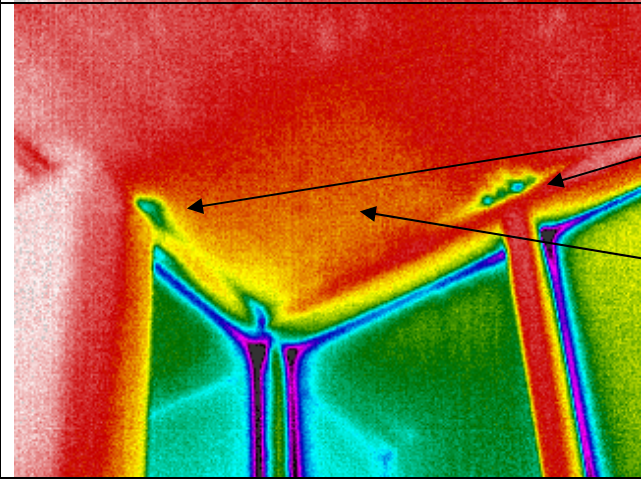
<p>Wintergarten Südosteck</p> <p>Fehlstellen im Dachanschlussbereich – Glasanschluss war mangelhaft.</p> <p>Evtl. defektes Paneel oder Kaltlufteintritt unter die Wärmedämmung durch die Fehlstellen</p>

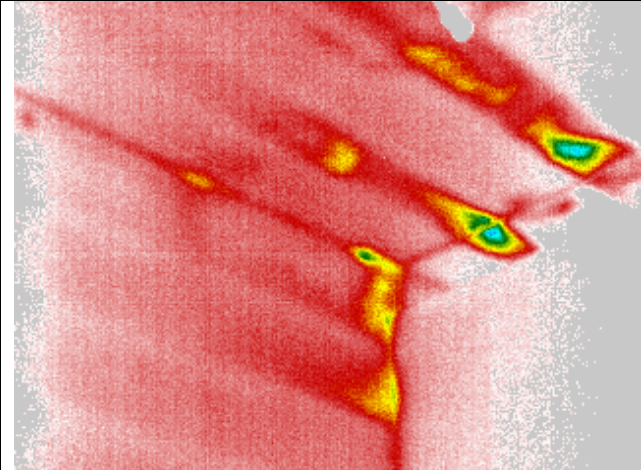
<p>Nordwand – Kinderzimmer</p> <p>Undichtheiten durch Fehler im Anschluß der Wind- und Dampfbremse</p>

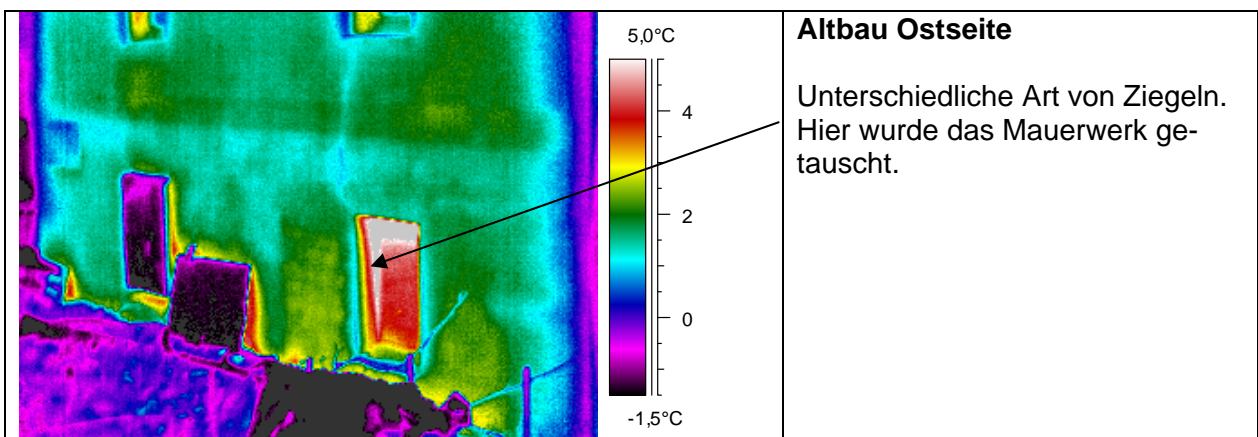
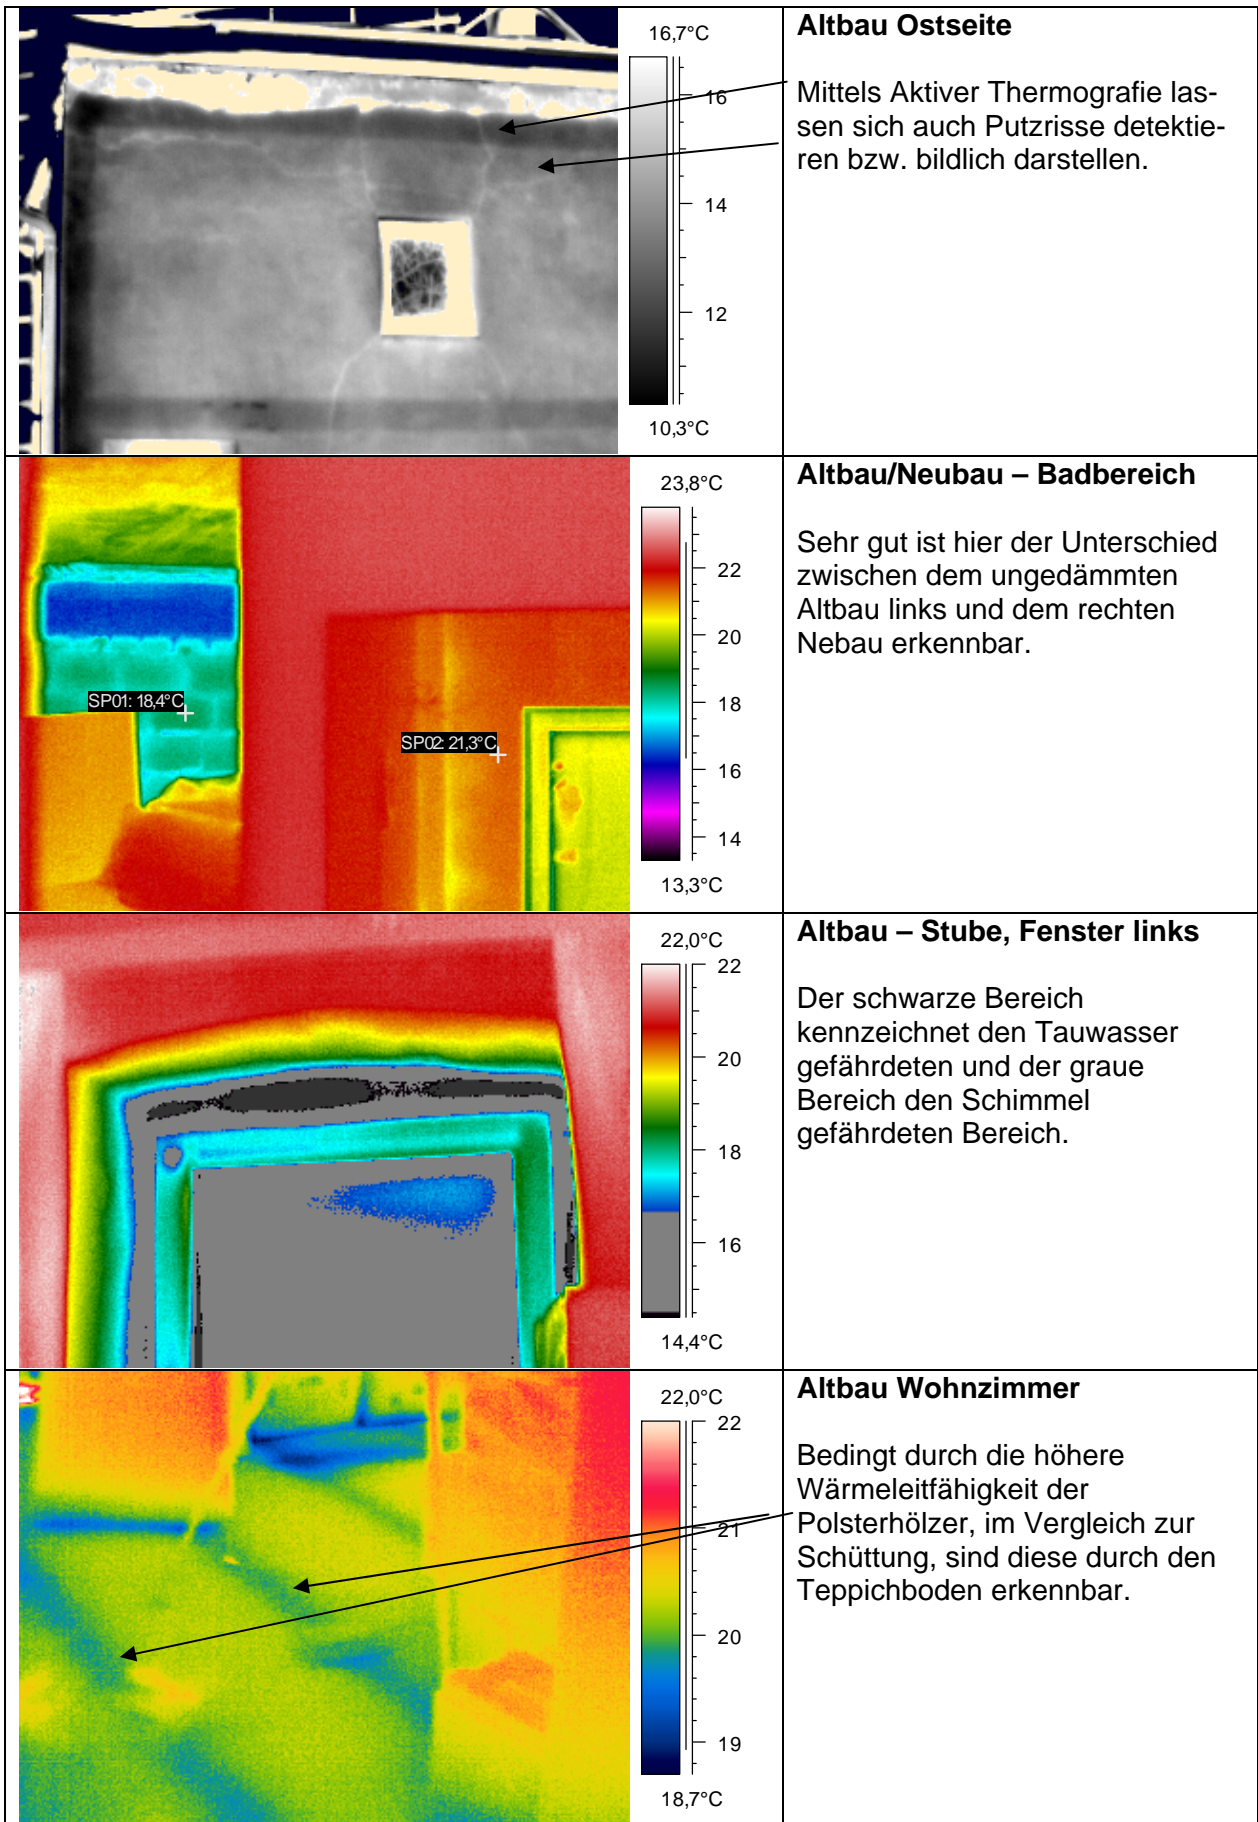
Abbildung 45: Thermografie Altbau

Strukturell konnte neben der bekannten, und von Innen sichtbaren, zugemauerten Tür ein 2. Bereich detektiert werden, wo nachträglich das Mauerwerk verändert wurde.

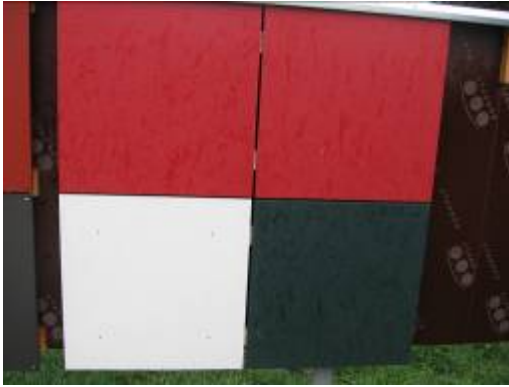
20.3.2007, 11 Monate nach Bewitterung keine Mängel erkennbar

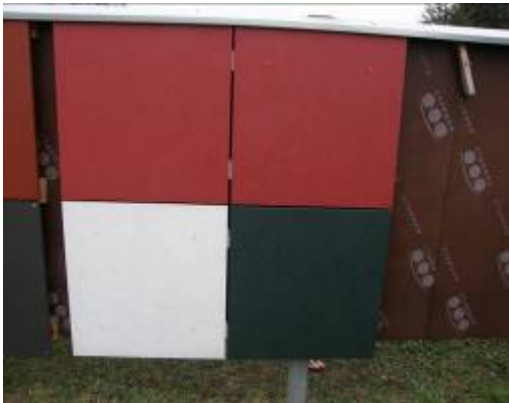
14.2.2008, 22 Monate, Außer Verschmutzungen keine Mängel erkennbar
