THERMOGRAFISCHE MESSUNG

Wohnhausanlage Weinheberstr. 3 - 9

Zustandsüberprüfung

11.5.2004

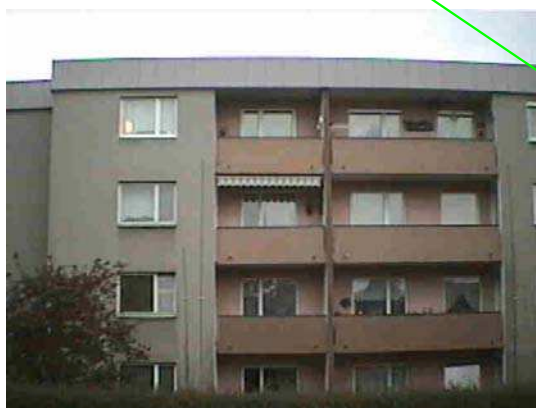
Aufnahme Haus 7, OG links Süd

Kommentar: wie Bilder vor
 -Balkontür geöffnet
 - hier könnte Fenster undicht sein, da nicht wirklich gekippt

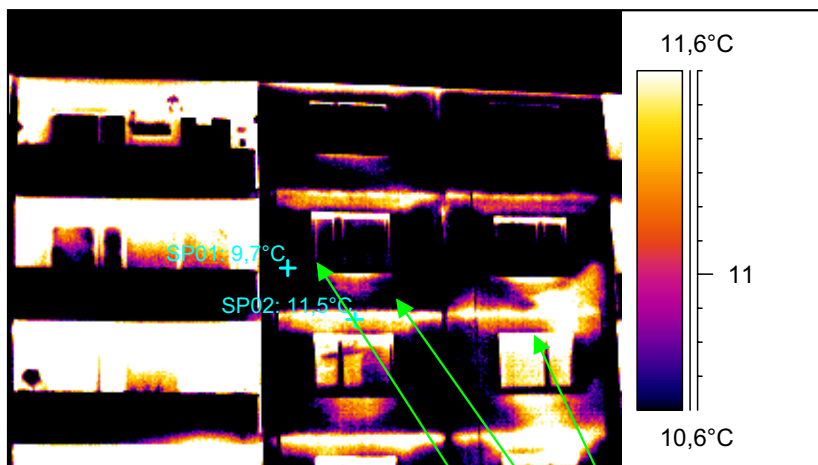
Aufnahme Haus 7, OG rechts Süd

Kommentar: wie Bilder vor.
 Hier wurden die Deckenaufleger und Fensterstürze hervorgehoben.
 Gut erkennbar ist auch die Schwäche im Fensterbankbereich.

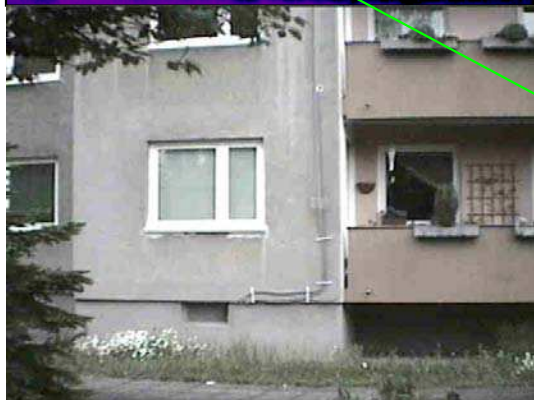
Aufnahme Detail Haus 5, Süd EG

Kommentar: Detailaufnahme des Kelleranschlusses:
 - Deckenrost ca. 2,5 K wärmer als die Aussenwand.
 - Noch schlechter der Sockel zum Kellermauerwerk
 - Die geometrischen Brücken weisen verhältnismäßig hohe Temperaturen auf (z.T. auch durch die geringere Abstrahlung gegen Himmel). Diese Bereiche sollten eigentlich um ca. 2K niedriger liegen.

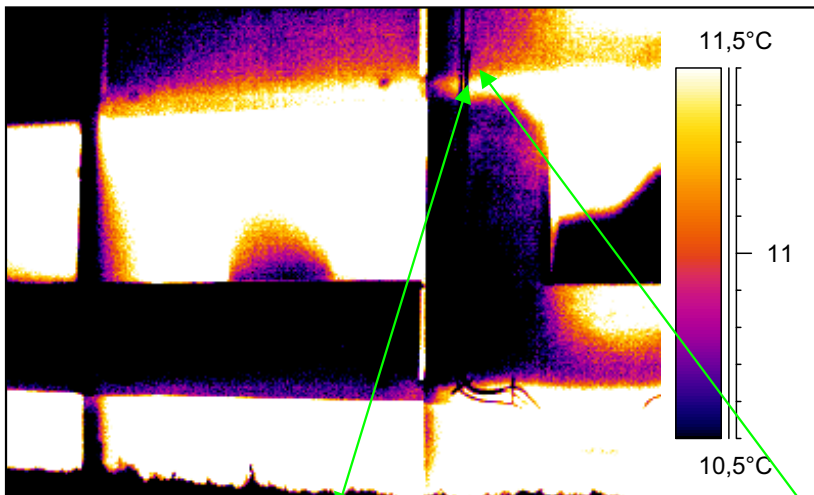
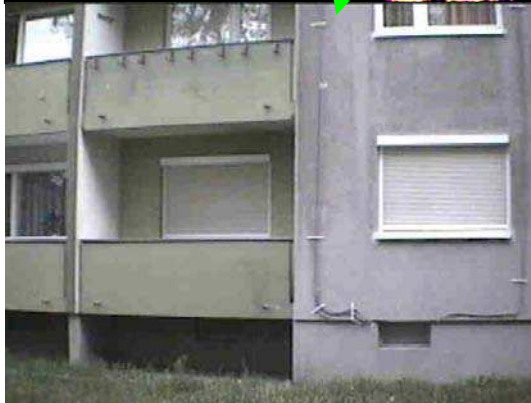
Aufnahme Detail Haus 9 EG Süd

Kommentar: Die Durchführung der Leitung ist "dicht" ausgeführt.

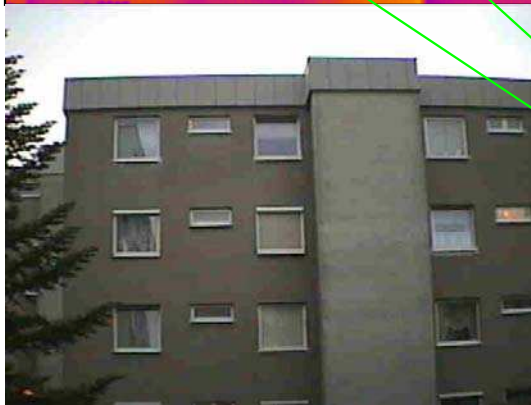
Aufnahme Haus 9 OG links Nord

Kommentar: wie auf der Südseite, erkennbar
 - Deckenroste und Sturzausbildung
 - Heizkörpernischen

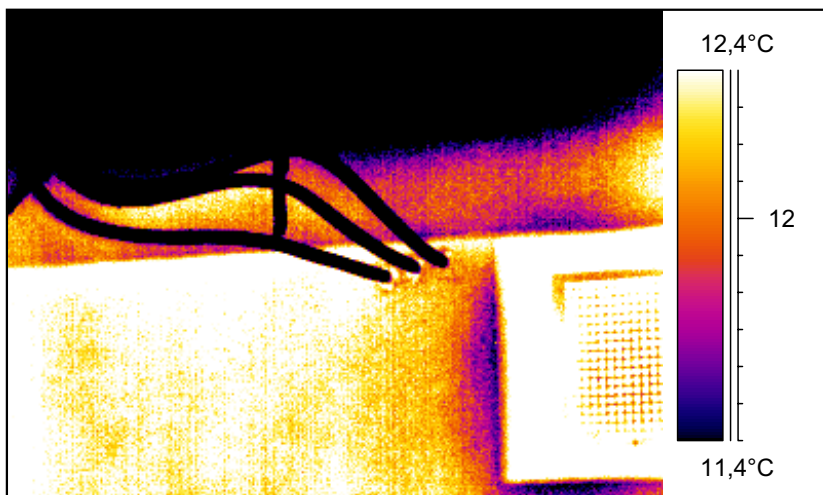
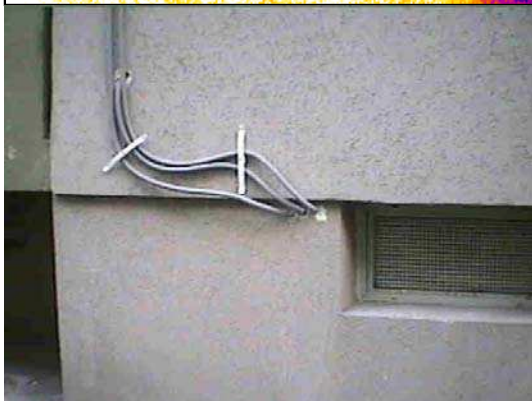
Aufnahme Detail Haus 9, Leitungsführung ins KG

Kommentar: Die Leitungen sind thermisch sehr dicht angeschlossen.

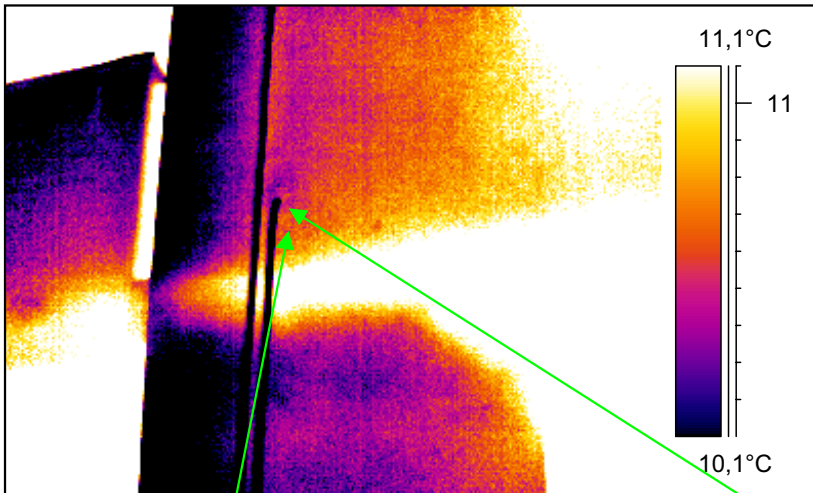
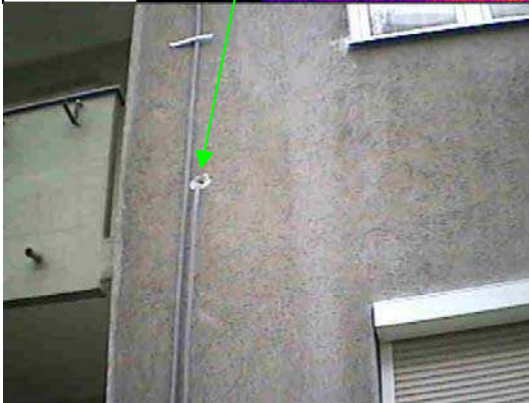
Aufnahme Detail Haus 9, Leitungsführung

Kommentar: Ebenso im Wohnbereich

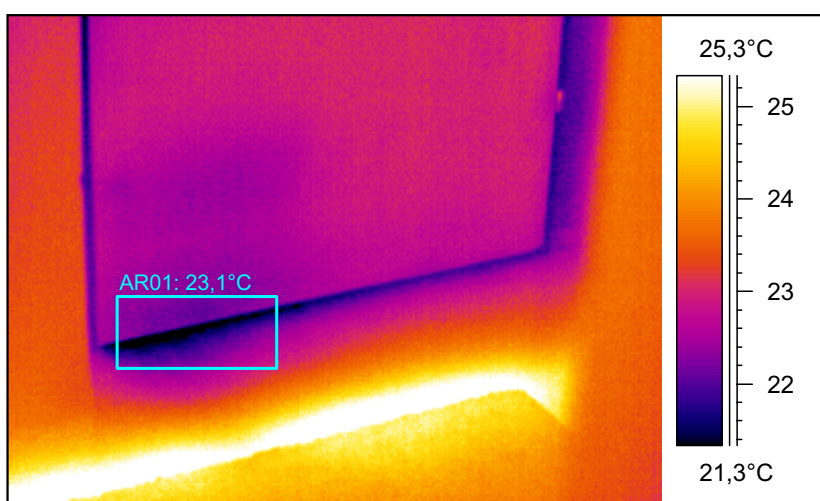
Aufnahme Hauseingangstür von Innen

Kommentar:
Undichtheit im unteren Türbereich

Die Wohnungseingangstür weist einige Undichtheiten auf und sollte, da das Stieghaus unbeheizt ist, nachgebessert werden.

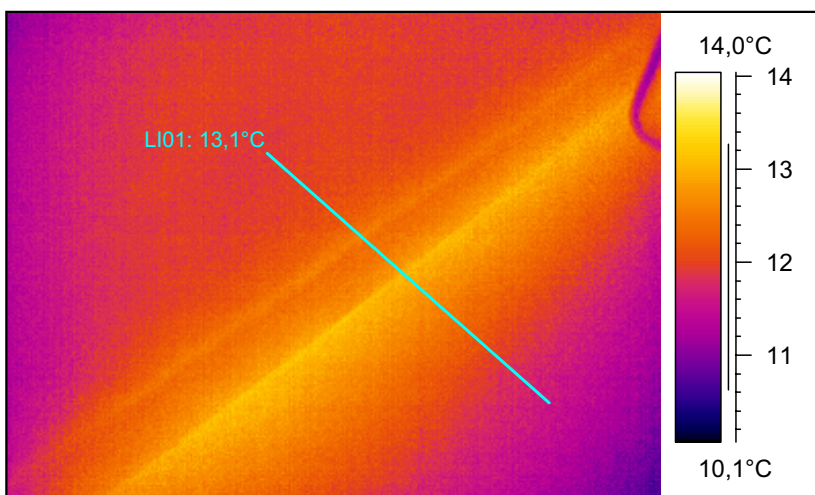
Aufnahme Sockelanschluß Balkon, Aufnahme von aussen

Kommentar:
Deutlich erkennbar die Wärmebrücke durch die auskragende Balkonplatte.

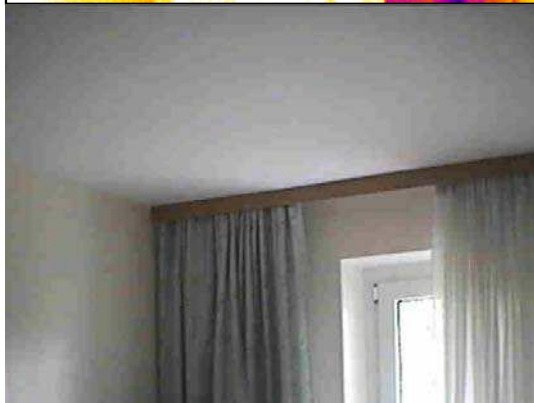
Kommentar: Zwischen dem Fensterstock und dem Mauerwerk sind teilweise geringe Windundichtheiten erkennbar. Dies trifft generell auf die Einbausituation der neuen Fenster zu.

Empfehlung
Mangel beheben

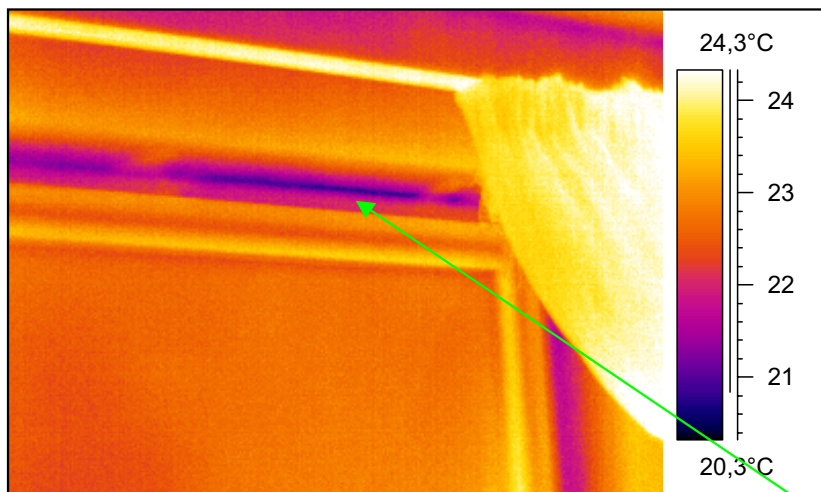
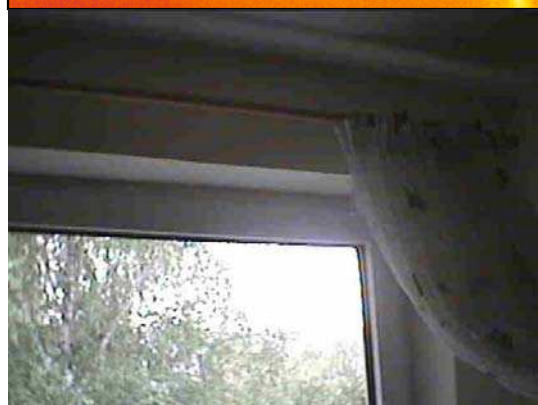
Aufnahme KiZi

Kommentar: Geringe Windundichtheiten im Bereich Fensterstock, Mauerwerk

Mangel beheben

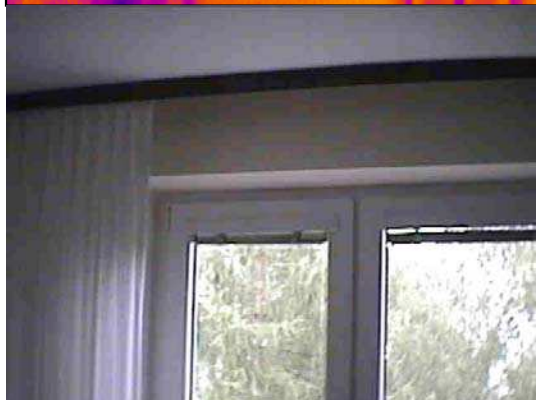
Kommentar: Hier sind deutlich die Windundichtheiten zwischen Fensterstock und Mauerwerk erkennbar.

Mangel Beheben

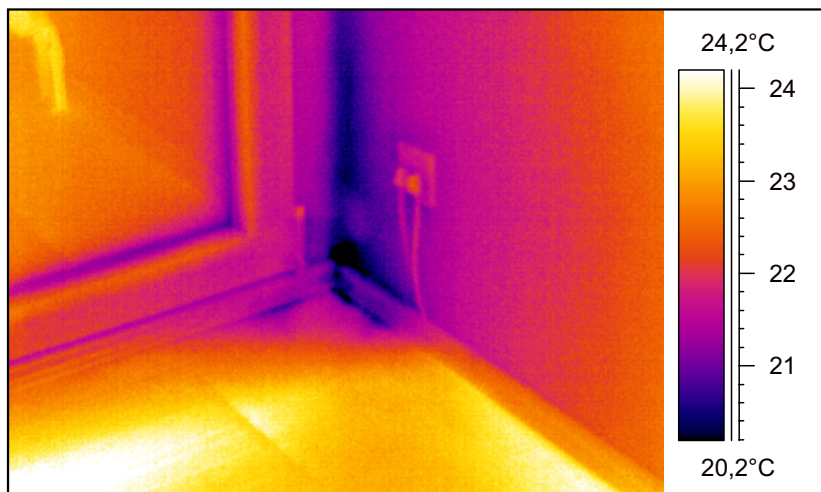
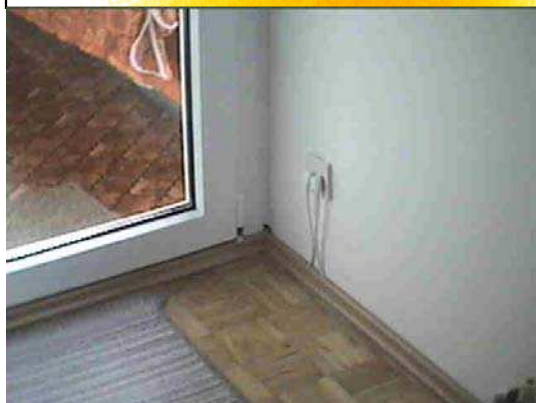
Aufnahme WZ-Balkontür

Kommentar: Windundichtheit hinter der Sesselleiste = Anschluß Balkontür

Mangel beheben

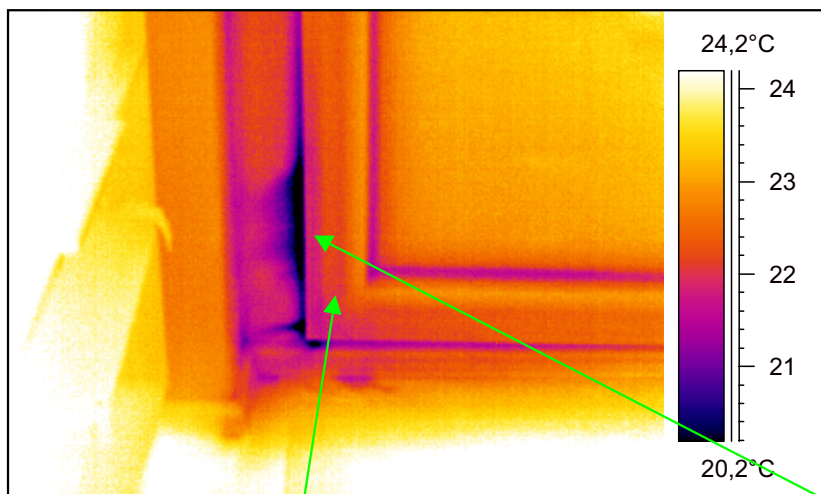
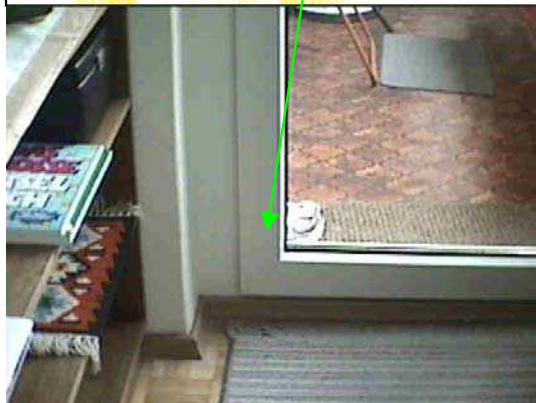
Aufnahme WZ-Balkontür

Kommentar: Windundichtheit Balkontür

Mangel Beheben

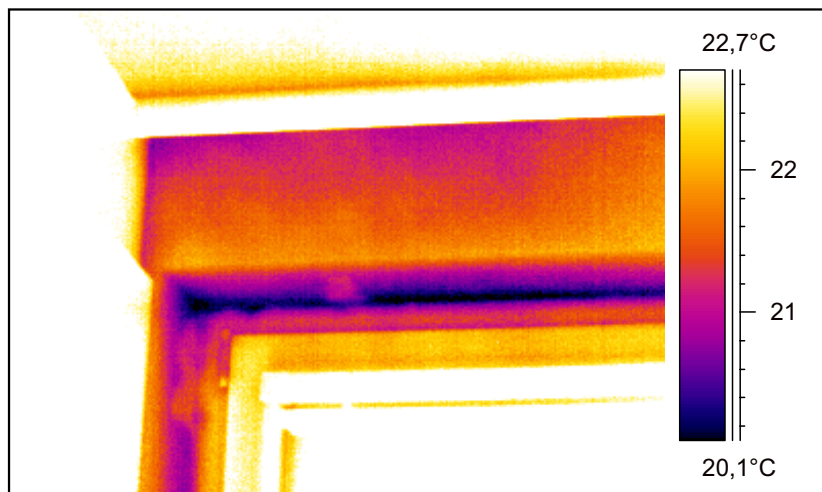
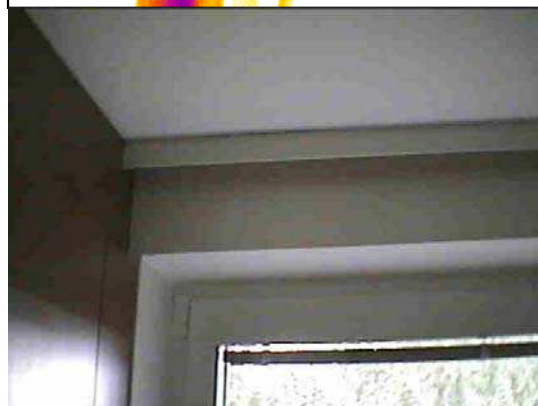
Aufnahme KÜ-Fenster

Kommentar: mangelhafter Anschluß
Fenster/Mauerwerk

Mangel beheben

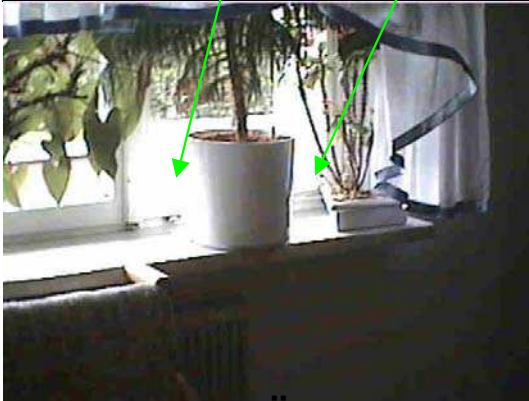
Kommentar: Windundichtheiten bei Fensterflügel. Im Gegensatz zu den Wohnungen mit neuen Fenstern ist hier bei Fam. Neuweg der Mauerwerksanschluß in Ordnung.

Mangel beheben

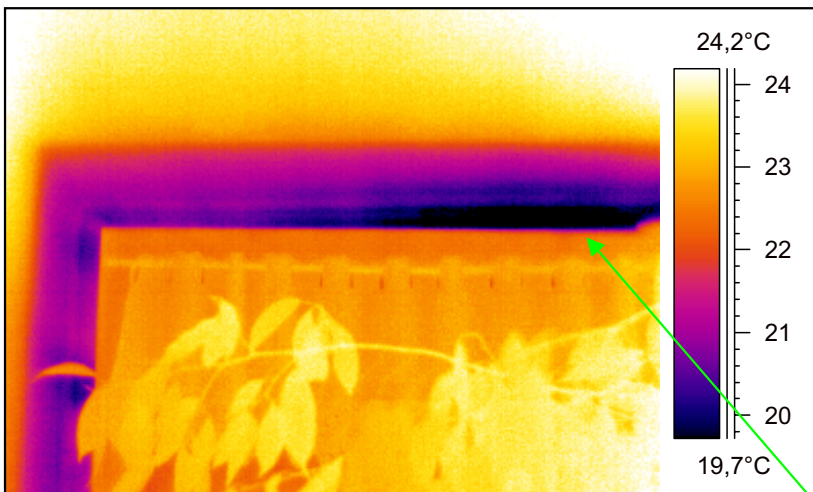
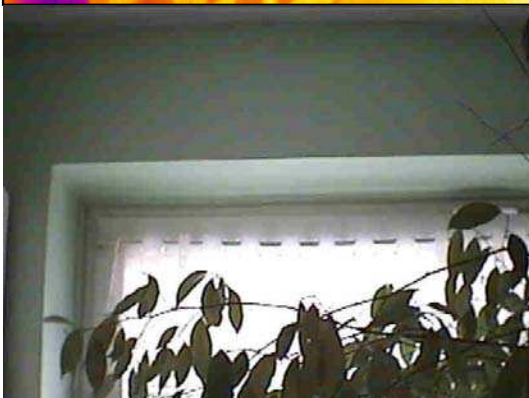
Aufnahme KU-Fenster

Kommentar: Windundichtheit

Mangel Beheben

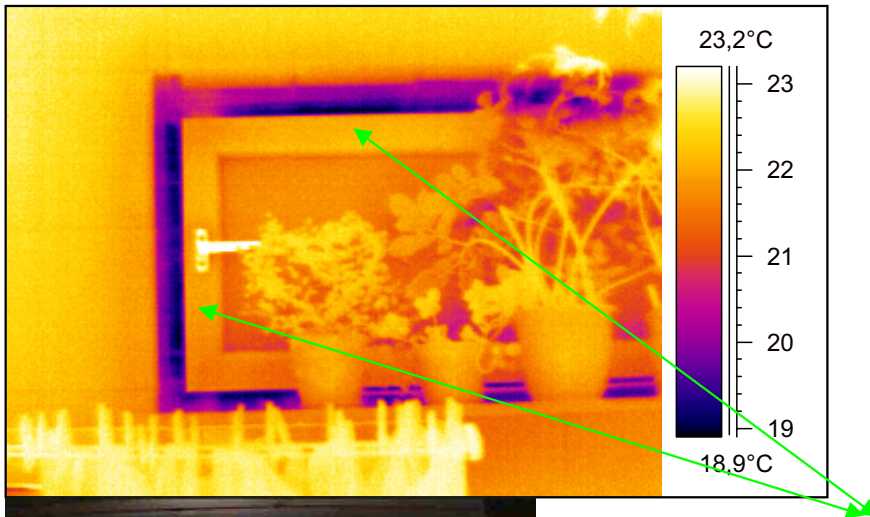
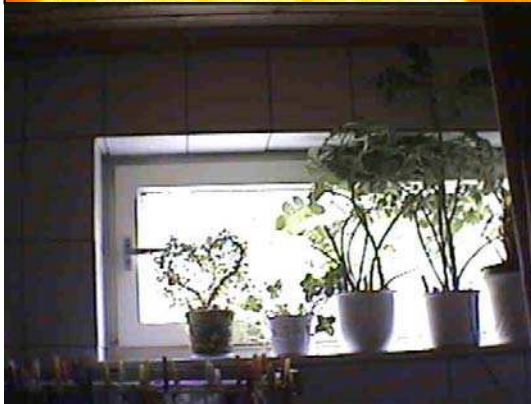
Aufnahme **Bad-Fenster**

Kommentar: Windundichtheit bei neuem Fenster

Mangel Beheben

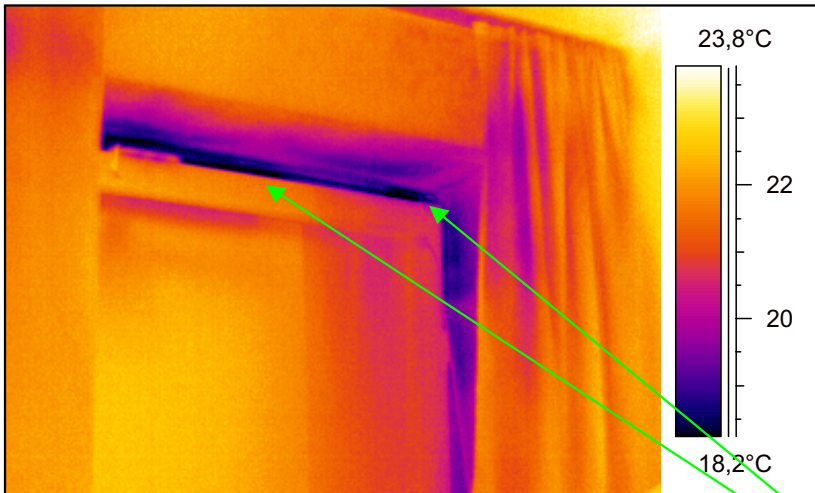
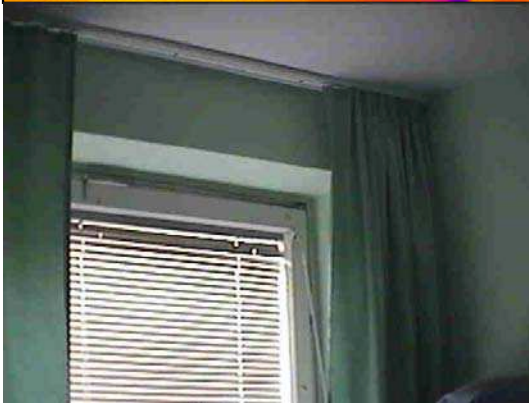
Aufnahme SZ (KiZi)

Kommentar: Windundichtheiten

Mangel beheben

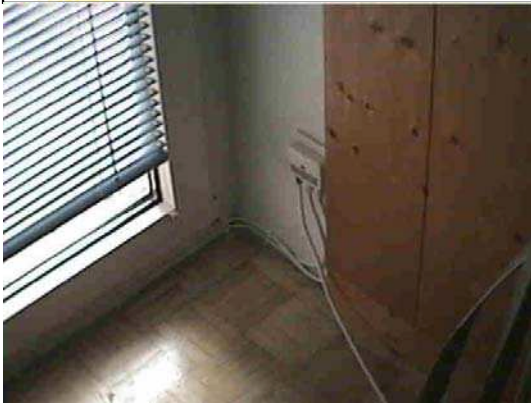
Kommentar: rechter Anschluß wesentlich besser als bei Fam. Schinnerl. Geringe Windundichtheit spürbar.

Mangel beheben

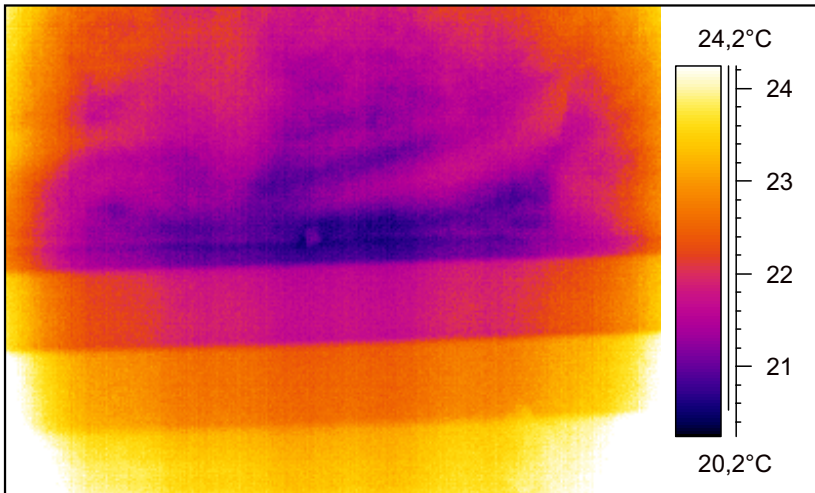
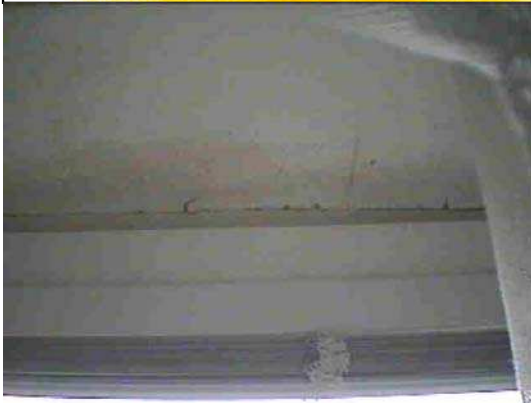
Aufnahme Kü-Fenster_Feuchteschäden

Kommentar: Im Bereich des Fenstersturzes sind leichte Schäden durch Feuchtigkeitsausfall erkennbar.
Ursache könnte die Wärmebrücke im Bereich des Fenstersturzes und eine evtl. hohe Luftfeuchtigkeit (Kochen) sein.

Mangel beheben

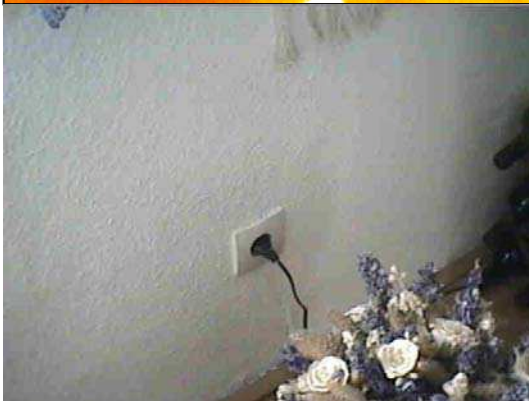
Kommentar: Windundichtheit bei Steckdose

Mangel Beheben

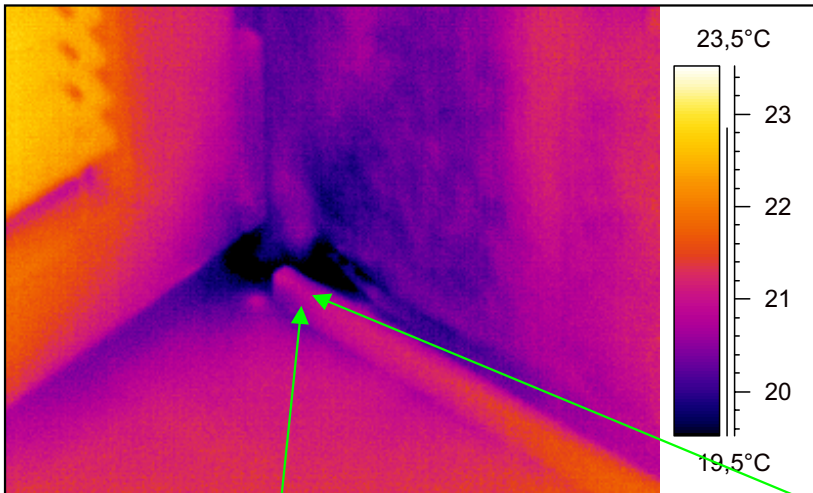
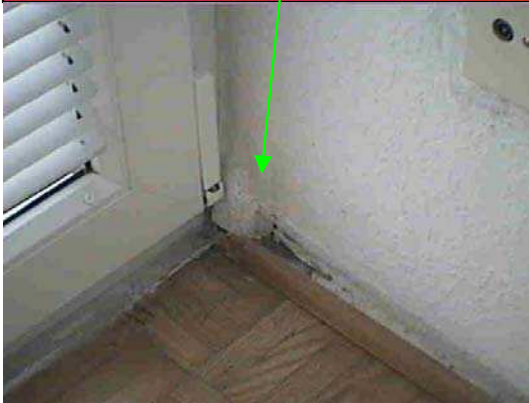
Aufnahme Balkontür

Kommentar: Windundichtheit

Mangel beheben

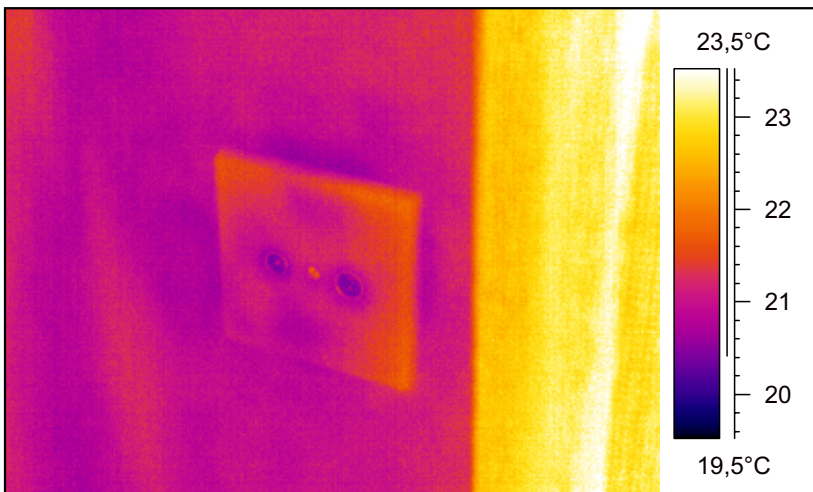
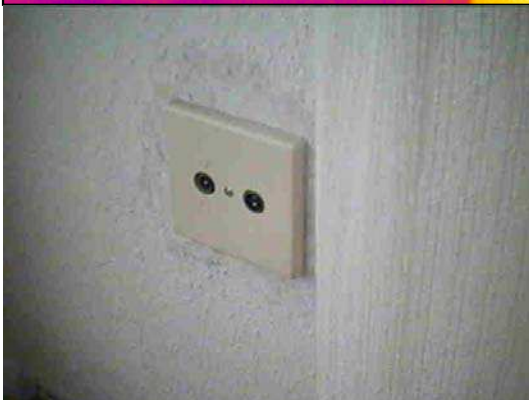
Aufnahme Anschlußdose Kabelfernsehen

Kommentar: Windundichtheit bei Kabelfernsehanschluß

Mangel Beheben

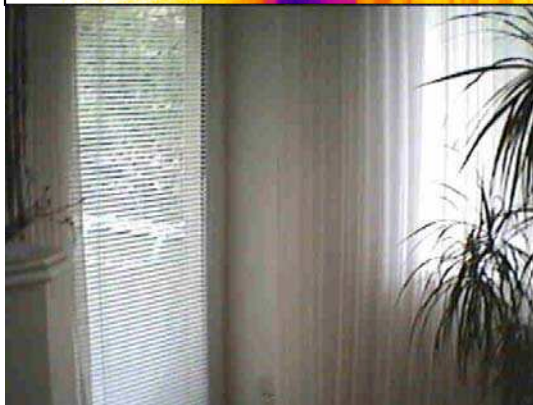
Kommentar: Beim Vergleich der oberen und unteren Aufnahme, ist ein deutlicher Unterschied im Bereich der Laibung erkennbar. Dies könnte durch eine höheren Feuchtigkeitsgehalt erklärbar sein (Abdeckung durch Vorhang, in Folge geringe Erwärmung und evtl. Kondensatbildung)

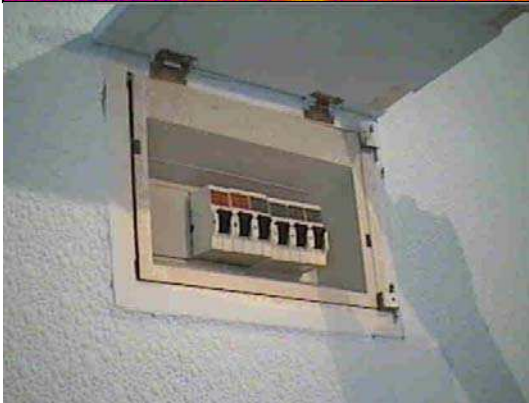
Kommentar: Windundichtheit spürbar

Mangel beheben

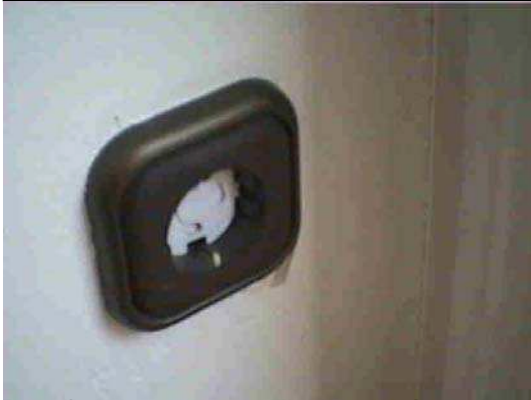
Kommentar: Windundichtheit

Mangel beheben

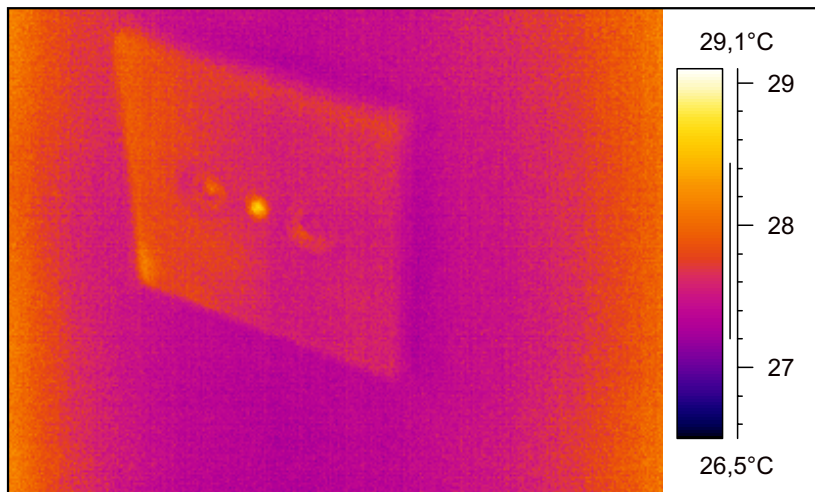
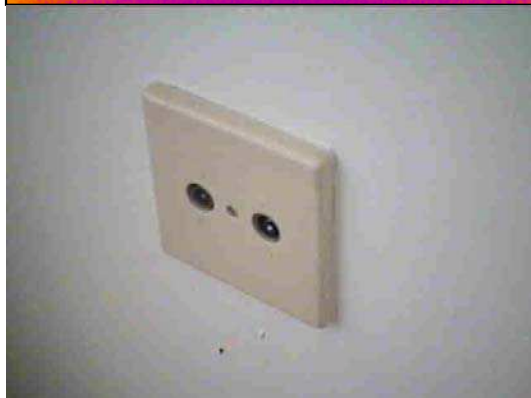
Aufnahme Anschlußdose Kabelfernsehen

Kommentar: Windundichtheit spürbar (am Thermobild nicht erkennbar)

Mangel Beheben

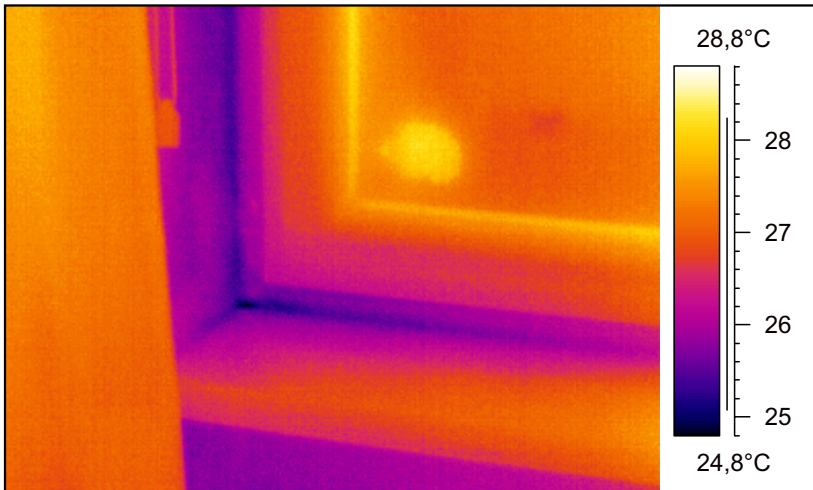
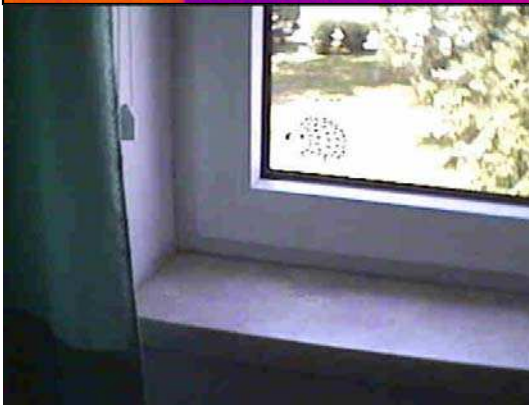
Aufnahme KiZi-Fenster

Kommentar: Anschluß Fenster/Mauerwerk mangelhaft

Mangel beheben

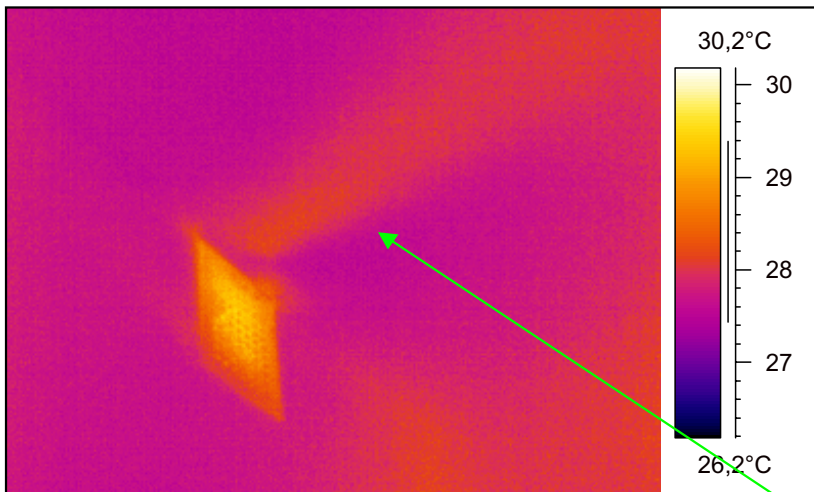
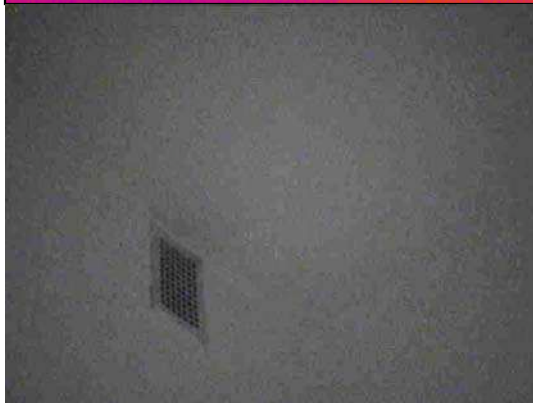
Aufnahme WC-Entlüftung

Kommentar: Windundichtheit

Mangel beheben

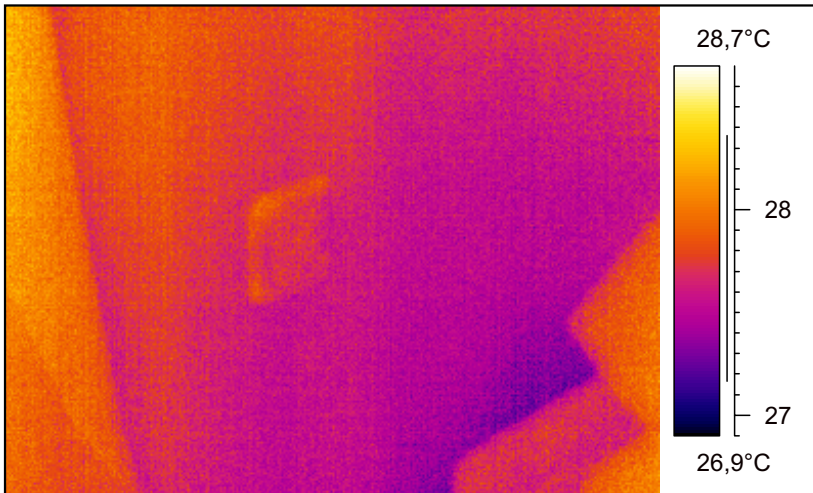
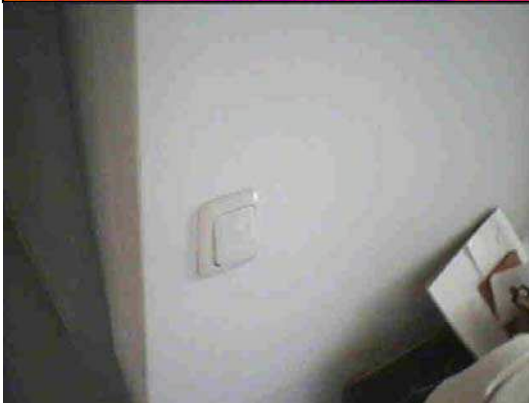
Aufnahme Lichtschalter rechts neben Haustür

Kommentar: Windundichtheit (am Thermobild nicht erkennbar)

Mangel beheben
