Ökologische Sanierung eines denkmalgeschützten Gebäudes mit Passivhaustechnologien

Gebäudesanierung im Spannungsfeld zwischen
Denkmalschutz und neuesten Passivhaustechnologien.

Berichte aus Energie- und Umweltforschung

25/2009

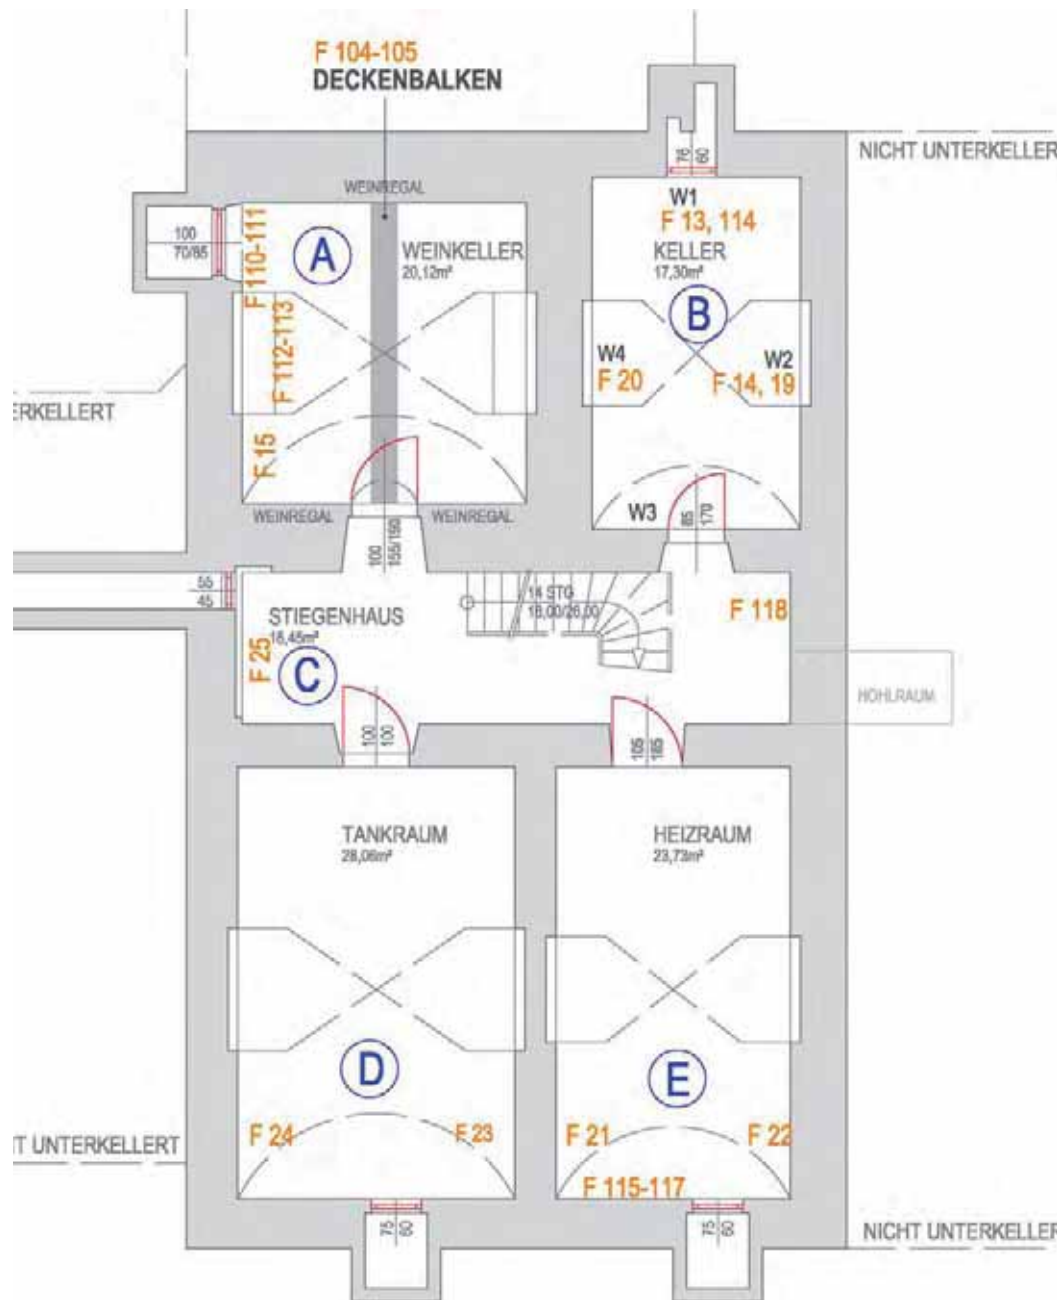
Abbildung 2-1: Schadensanalyse Kellergeschoss

Der Kellerbereich ist für ein Gebäude dieses Alters und seiner langjährigen Nutzung eher als typisch zu bezeichnen. Der Keller ist gekennzeichnet durch unterschiedlich starke Putzabplatzungen. Der Balken im Kellerraum A ist auf Grund der hohen Luftfeuchtigkeit mit Schimmelpilz stark belastet.

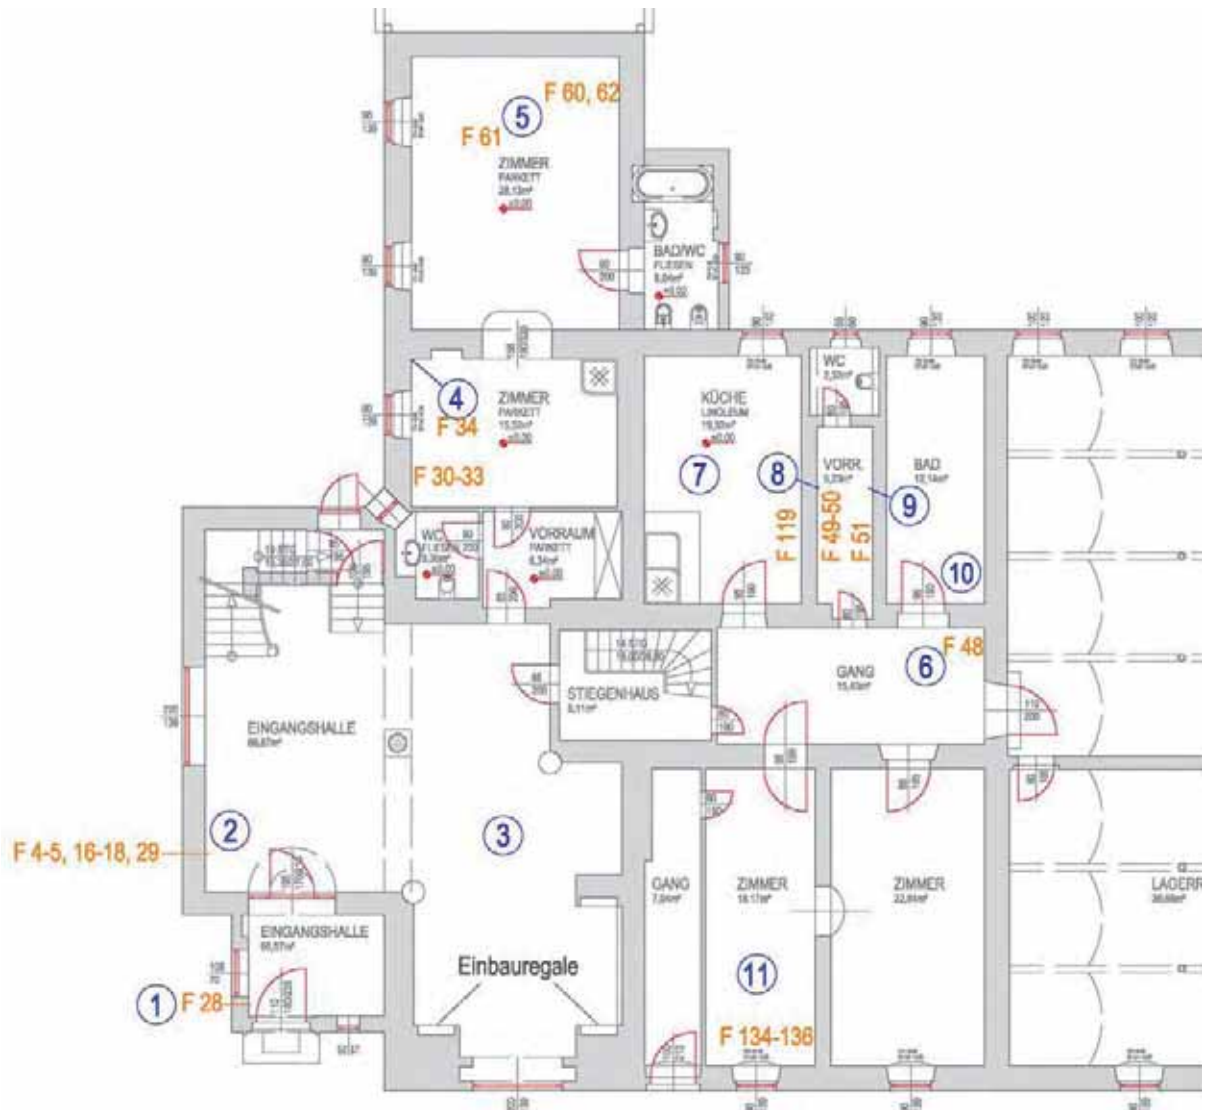
Abbildung 2-2: Schadensanalyse Erdgeschoss, südlicher Teil

- (1) Eingangshalle klein: Farbablösungen
- (2) Eingangshalle groß: dunkle Verfärbungen in der Ecke
- (3) Keine Auffälligkeiten
- (4) Die Ecke wurde schon einmal neu gestrichen und in Bodennähe finden sich Putzabplatzungen.
- (5) Parkettboden weist Wasserflecken auf (F 61). Hebung des Belages (F62)
- (6) In der Ecke an der Wand leichte Farbablösungen und im Boden befindet sich ein Loch aufgrund morschen Holzbodens.
- (7) Die Küche ist umlaufend Holz-verkleidet bis in eine Höhe von ca. 1,30 m.
An der Wand zum Vorraum (8) befindet sich ein Wasserboiler, der die Ursache für den Schaden im Vorraum sein könnte.
- (8) Dunkle Verfärbungen an der Wand und Farbablösung.
- (9) Dunkle Verfärbung an der Wand
- (10) An dieser Stelle befindet sich ein großer Boiler, der die Ursache für den Schaden im Gang (6) sein könnte.
- (11) Farbabplatzungen an der Fensterleibung

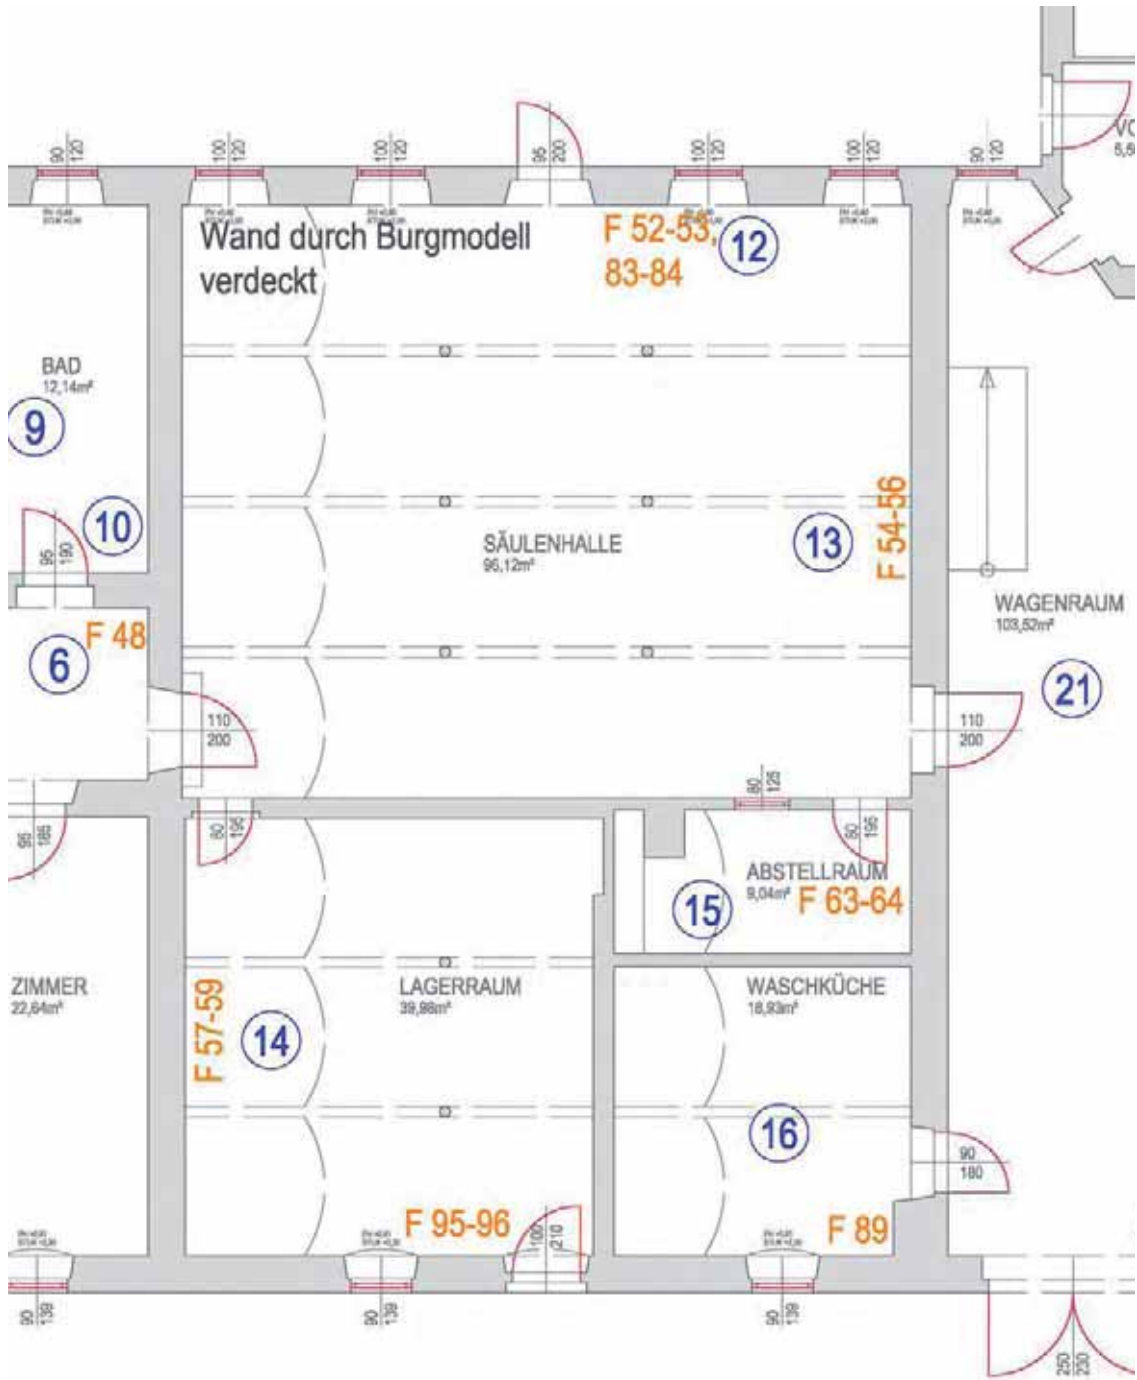
Abbildung 2-3: Schadensanalyse Erdgeschoss, mittlerer Teil

- (12) Putzabplatzungen
- (13) Putzabplatzungen und Salzausblühungen
- (14) Salzausblühungen
- (15) Putzabplatzungen hinter der Tür Boden klingt hohl und der Estrich ist schon an einer Stelle ‚zerbrösel‘
- (16) Die Waschküche ist mit Platten (Gips?) verkleidet und in der Ecke über diesen Platten kam es zu einer Farbablösung (?)

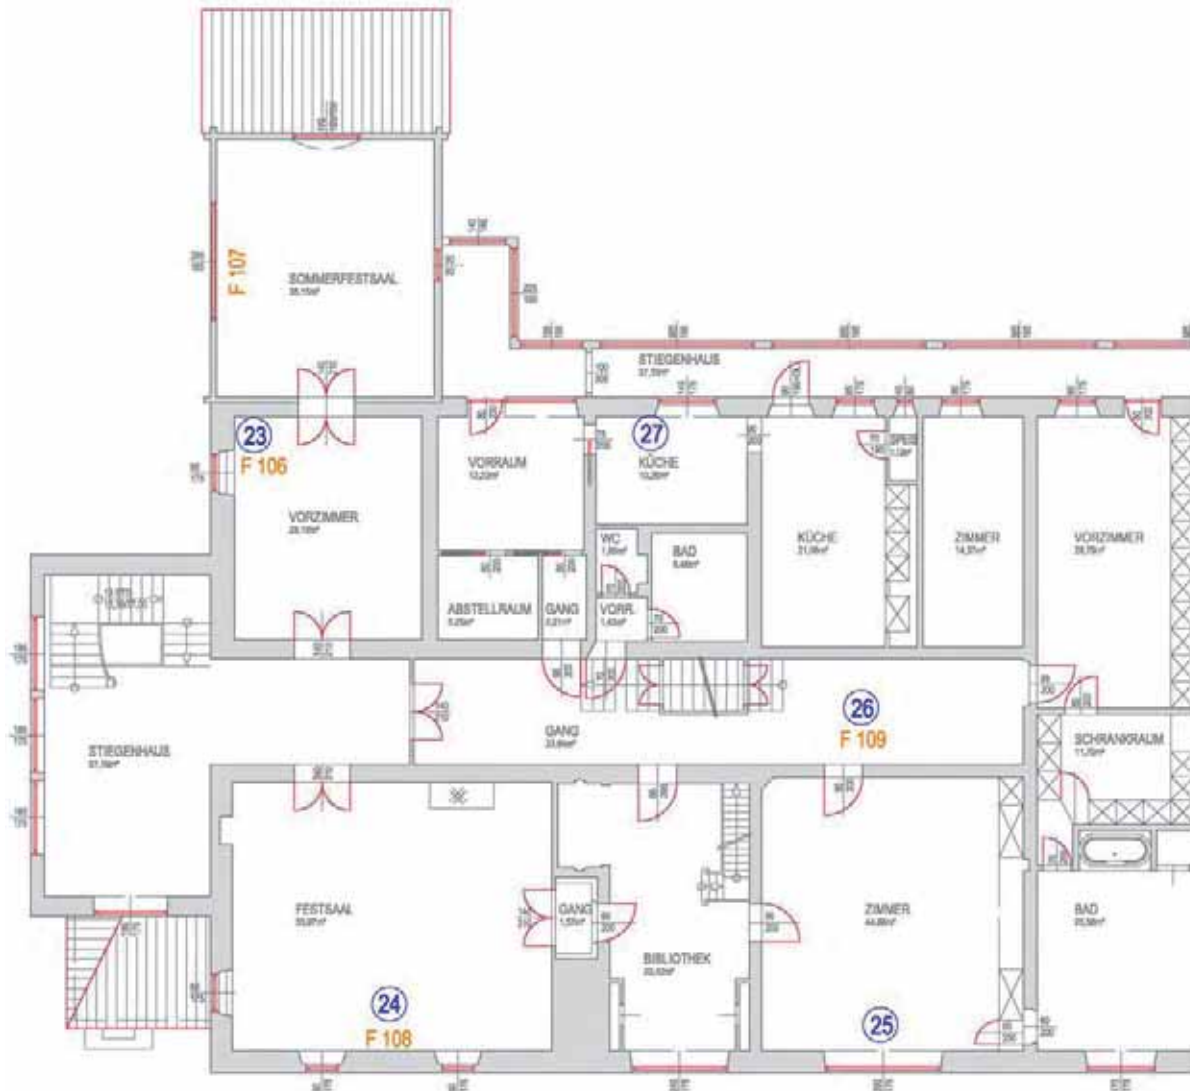
Abbildung 2-5: Schadensanalyse Obergeschoss, südlicher Teil

- (23) Tapete löst sich, aber keine Auffälligkeiten
- (24) Farbe löst sich, keine Auffälligkeiten
- (25) Unter dem Fenster löst sich Farbe
- (26) Letzte Farbschicht löst sich in großen Fetzen
- (27) Farbe löst sich, keine Auffälligkeiten

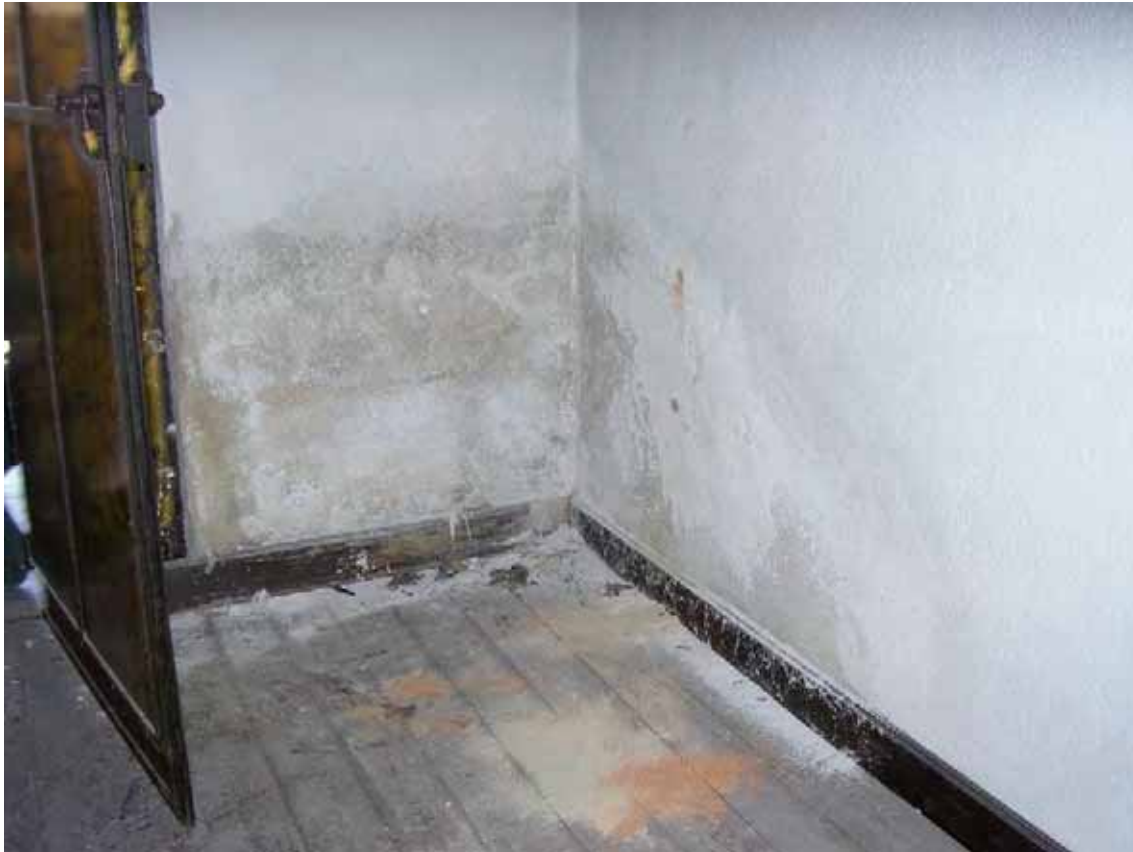
Abbildung 2-23: Foto 29: EG große Eingangshalle (3-dimensionale Feuchtigkeitsmessung)

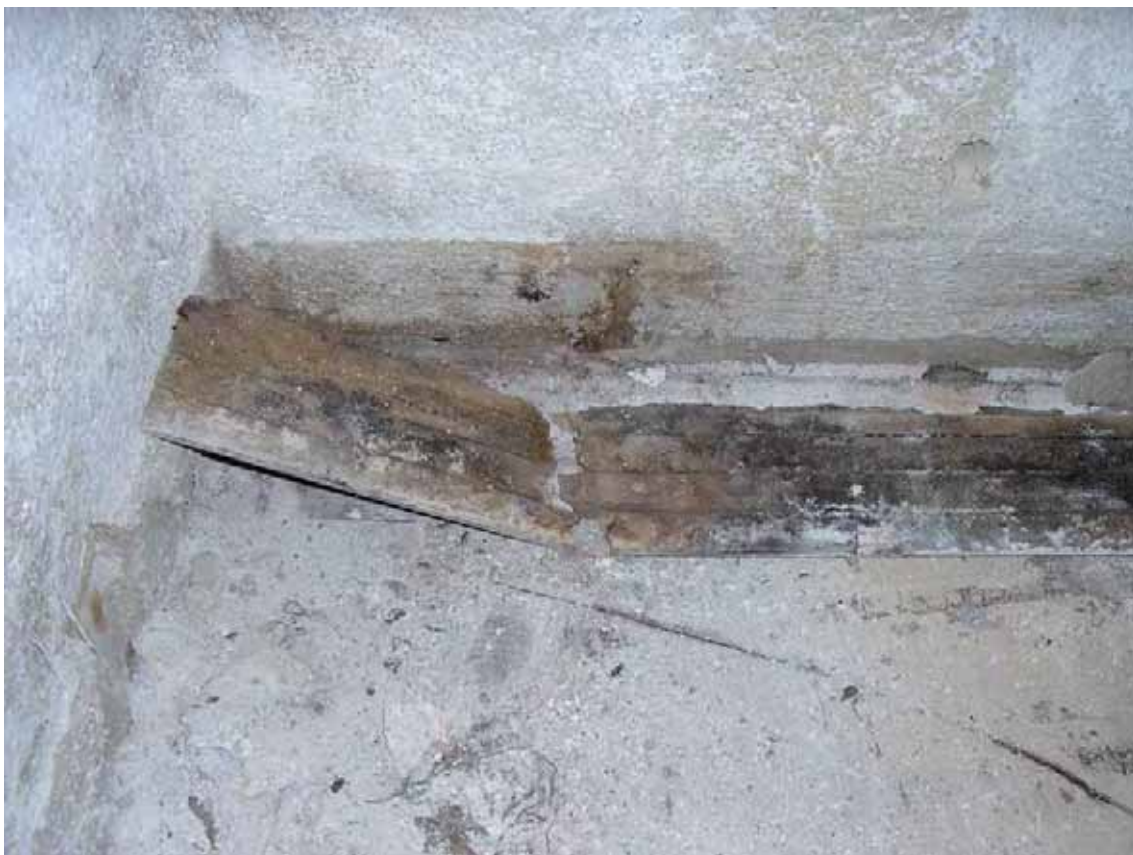
Abbildung 2-24: Foto 35: Sockelleiste aus großer Eingangshalle (EG), Feuchtigkeit

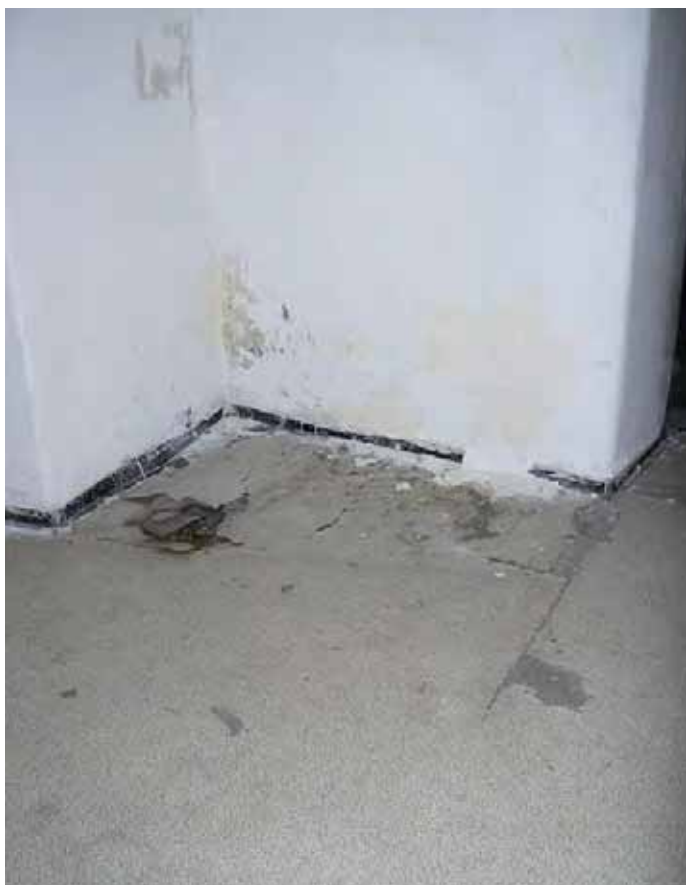
Abbildung 2-25: Foto 48: EG Gang, Loch im morschen Holzboden

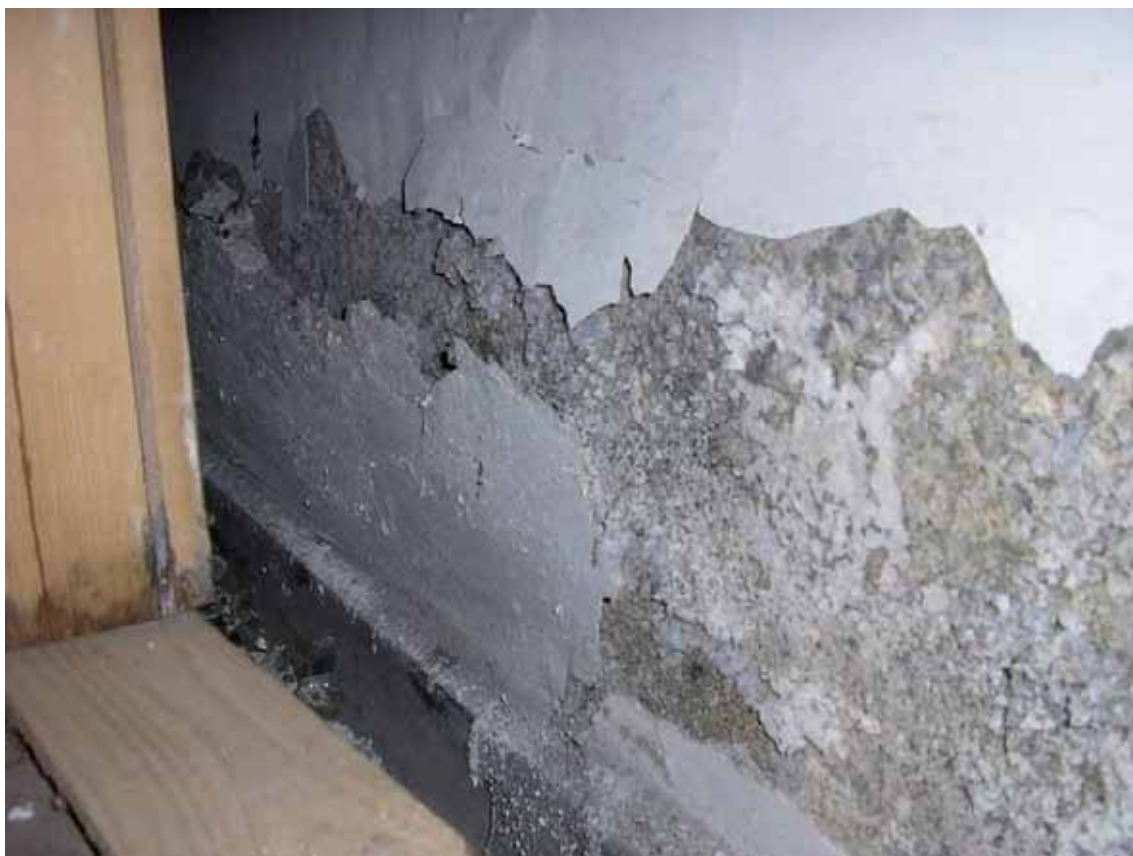
Abbildung 2-27: Foto 55: EG Säulenhalle, Wand zu Wagenraum
