TECHNISCHE
UNIVERSITÄT
WIEN
Vienna University of Technology

Forschungsprojekt „Zukunftssicheres Bauen“

Projektteil „Wohngebäudezustand“

Auftraggeber: **Fachverband der Stein- und keramischen Industrie**
Wiedner Hauptstraße 63
A-1045 Wien

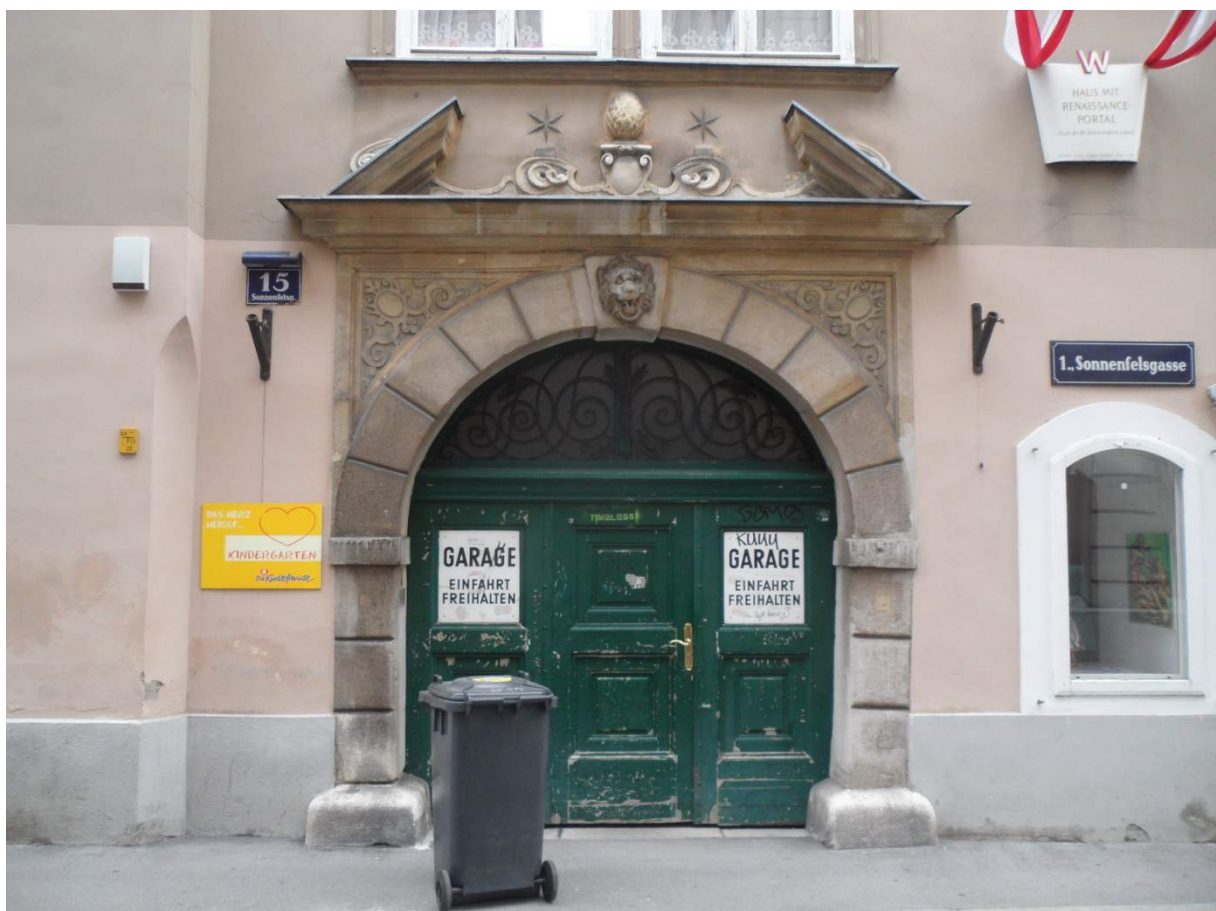
Außenwand Sockel

aufsteigende Feuchtigkeit,
Farb- und Putzablösungen

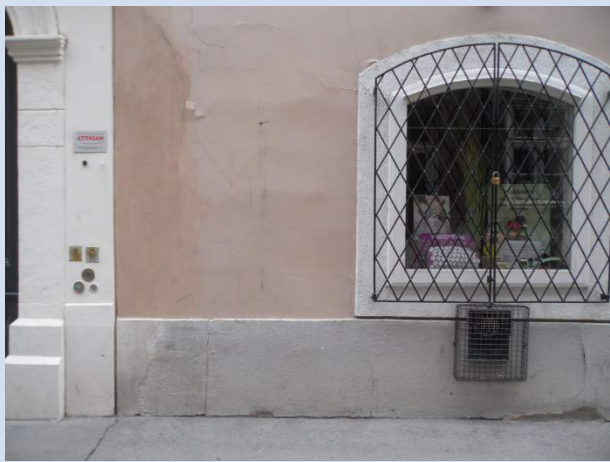
Außenwand Sockel/Fassade

aufsteigende Feuchtigkeit,
Farbablösungen,
Risse

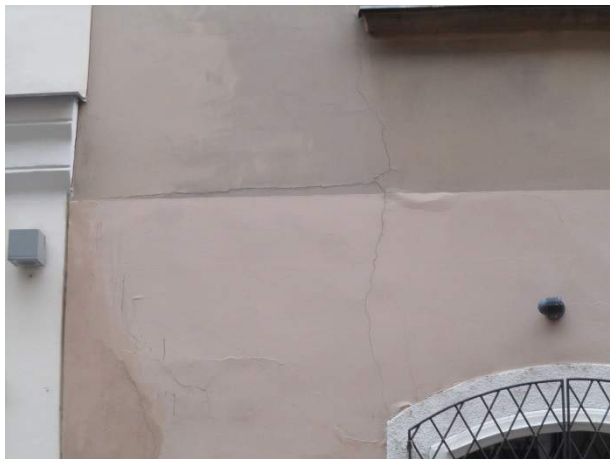
Außenwand Fassade

Feuchtigkeitsschäden,
Risse,
Farbablösungen

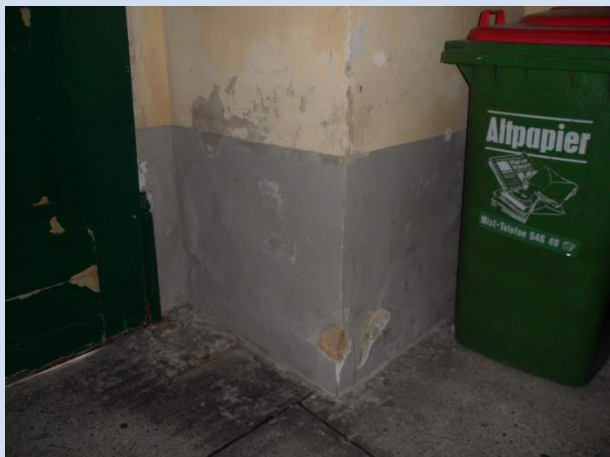
Außenwand Sockel

aufsteigende Feuchtigkeitsschäden,
Farb- und Putzablösungen

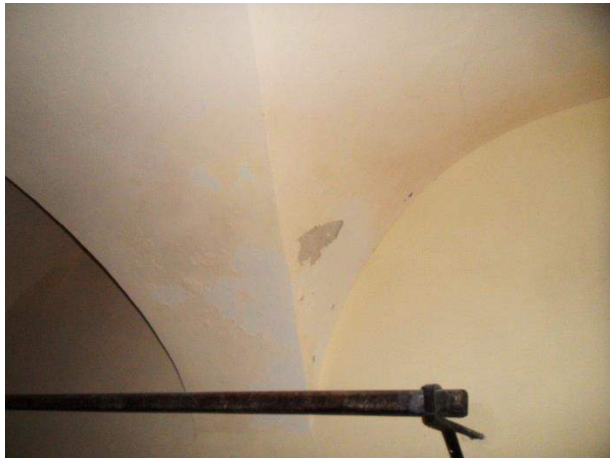
Gewölbe/Decke

Feuchteschäden,
Farb- und Putzablösungen

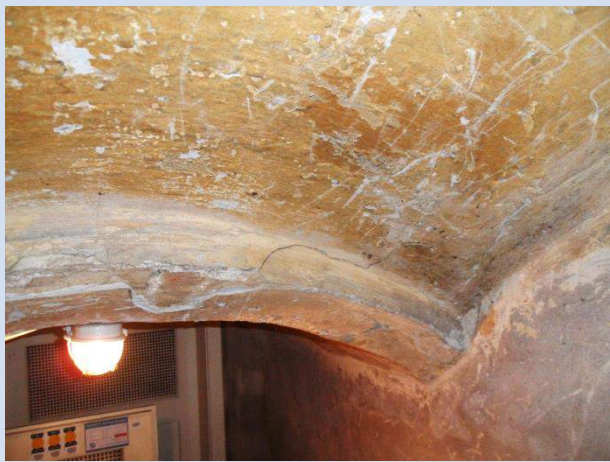
Decke zum Kellereingang

Feuchtigkeitsschäden,
Risse,
Farb- und Putzablösungen

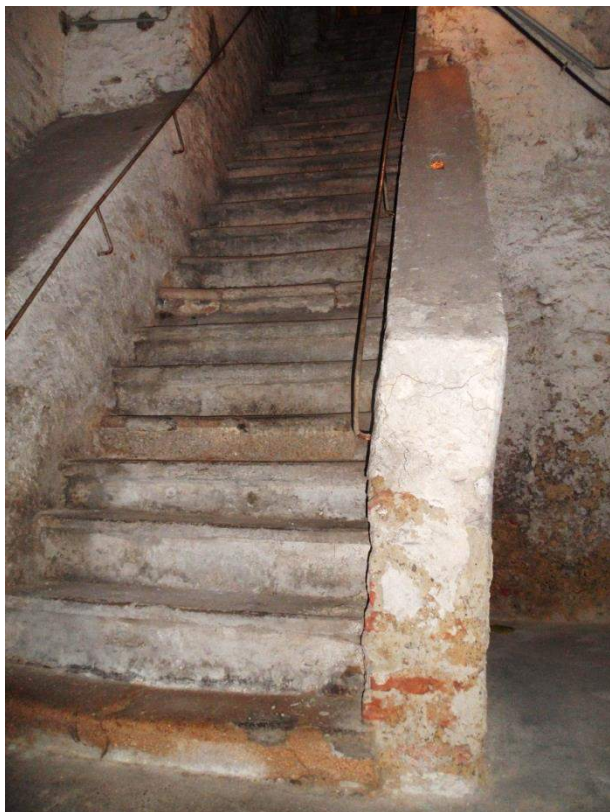
Stiegen Brüstung

aufsteigende Feuchtigkeitsschäden,
Risse,
Putzablösungen

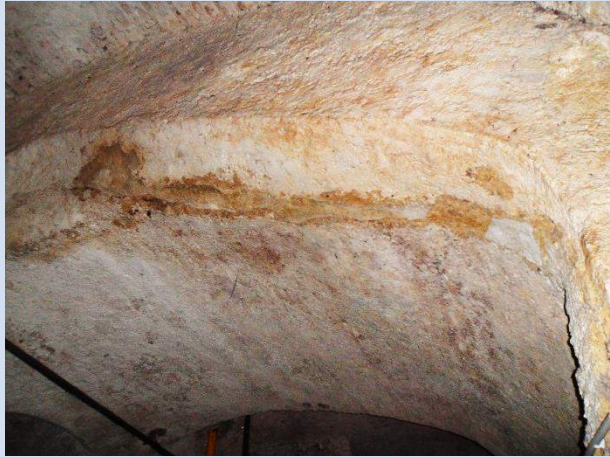
Durchgangssturz

aufsteigende Feuchteschäden,
Risse

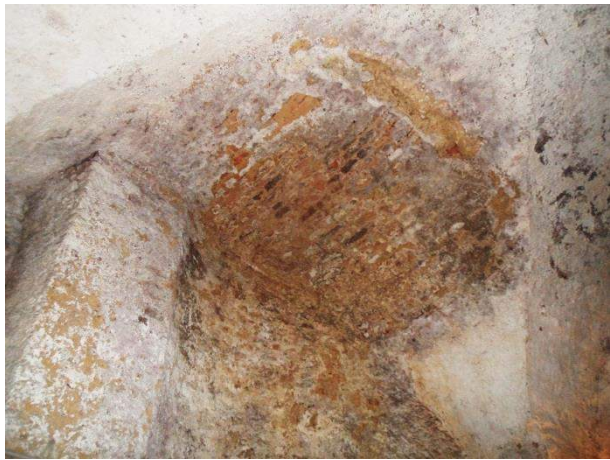
Gewölbe

Feuchtigkeitsschäden,
Farb- und Putzablösungen

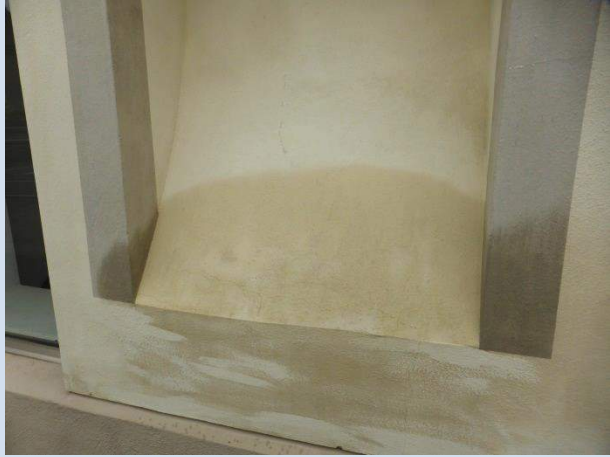
Außenwand Nische/Sockel

Feuchtigkeitsschäden

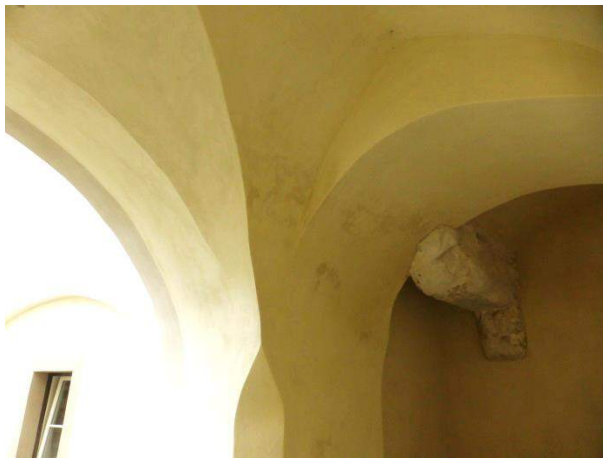
Gewölbe/Decke

Farbablösungen, Feuchtigkeitsschäden

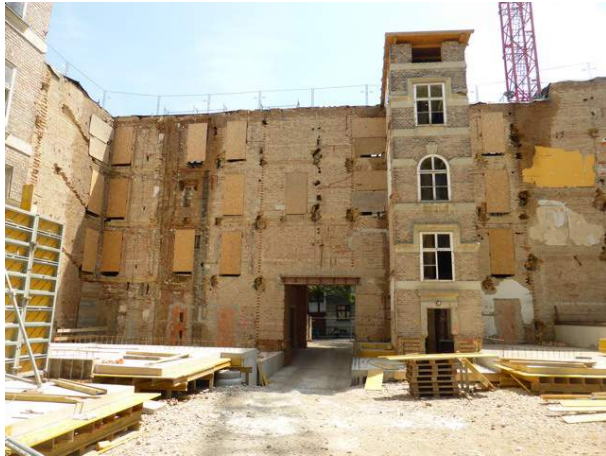
Außenwand Fassade/Mittelmauer

Abriss der Außenwände bis zur
Mittelmauer

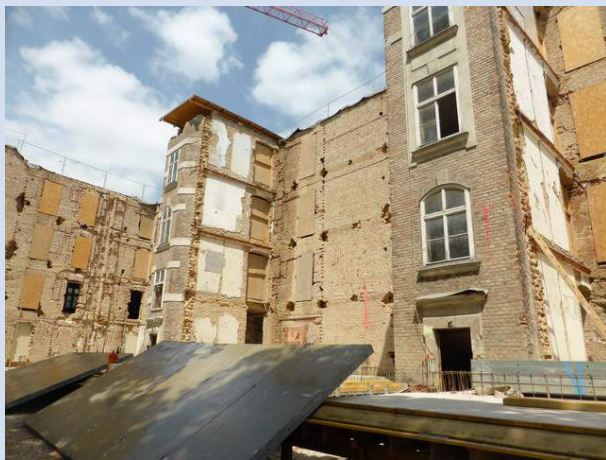
Außenwand Fassade/Mittelmauer

Abriss der Außenwände bis zur
Mittelmauer

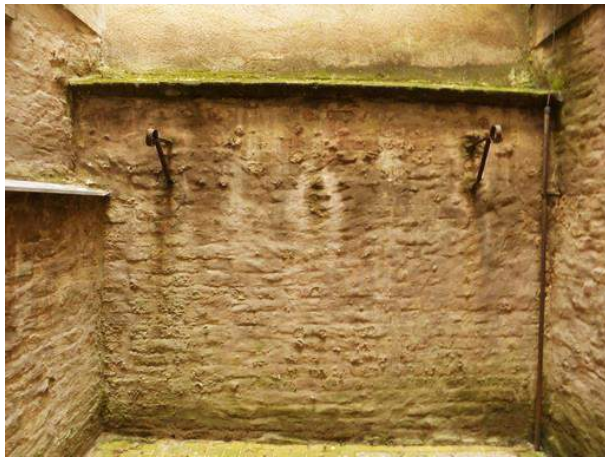
Außenwand

aufsteigende Feuchtigkeit

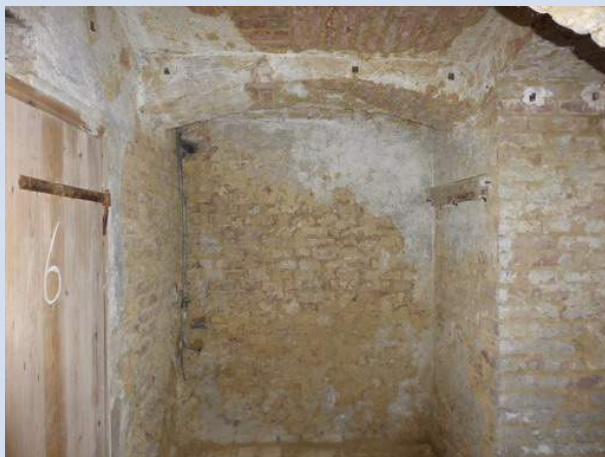
Außenwand

aufsteigende Feuchtigkeit,
Putzablösung

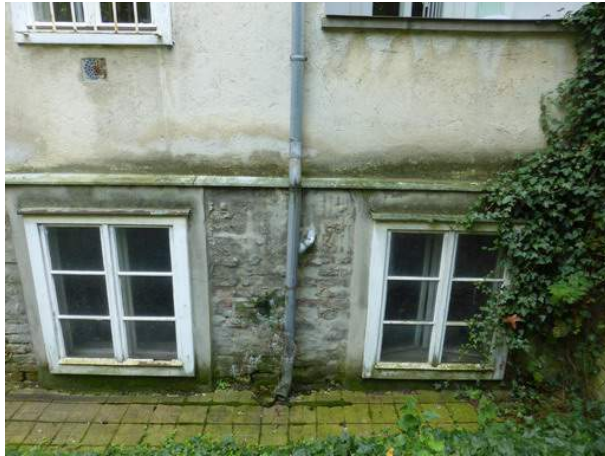
Außenwand Sockel

Farbablösungen,
stellenweise Feuchtigkeitsschäden

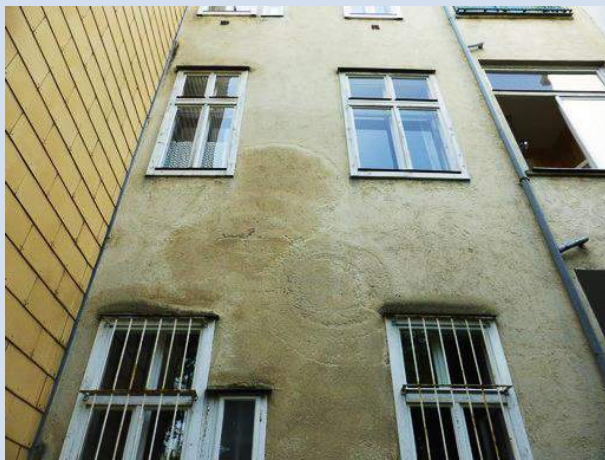
Außenwand Fassade

Farb- und Putzablösungen,
stellenweise Feuchtigkeitsschäden

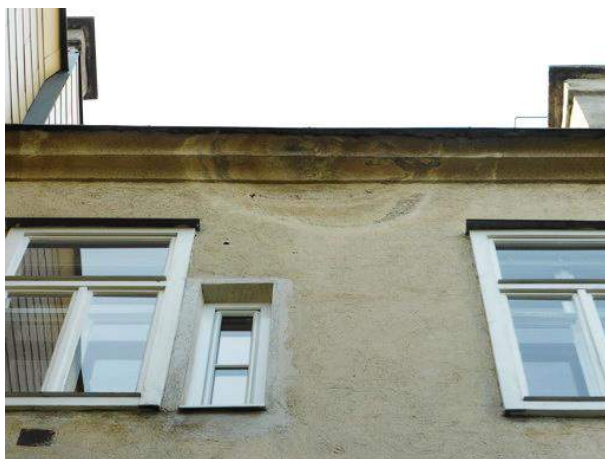
Außenwand Gesimse

Feuchtigkeitsschäden

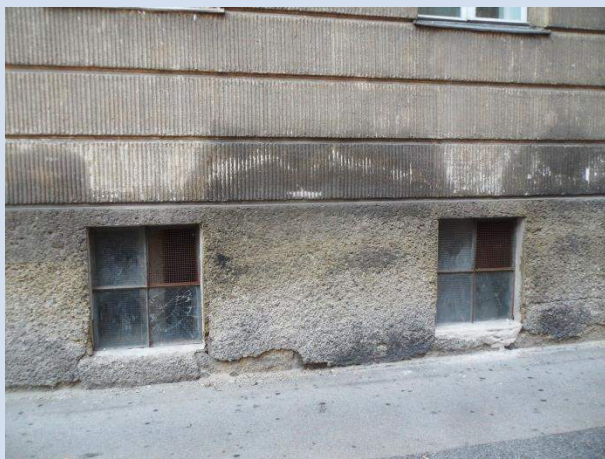
Außenwand Sockel

Risse,
Farb- und Putzablösungen,
aufsteigende Feuchtigkeit

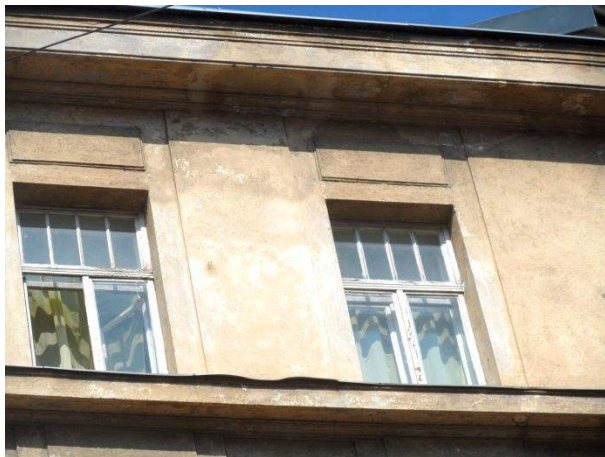
Außenwand Gesimse

Feuchtigkeitsschäden

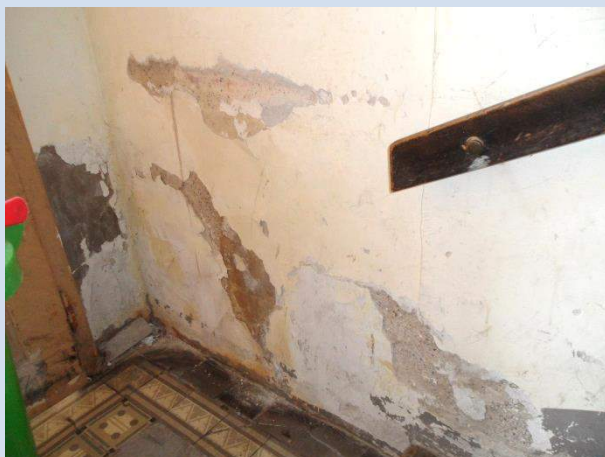
Feuermauer

Risse,
Farb- und Putzablösungen,
Feuchtigkeitsschäden

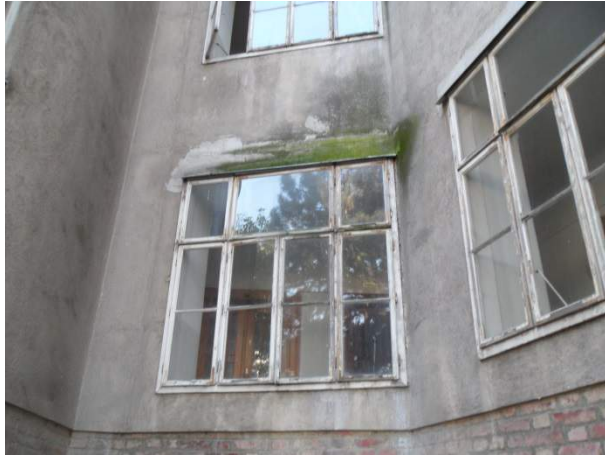
Außenwand Fassade

Feuchtigkeitsschäden

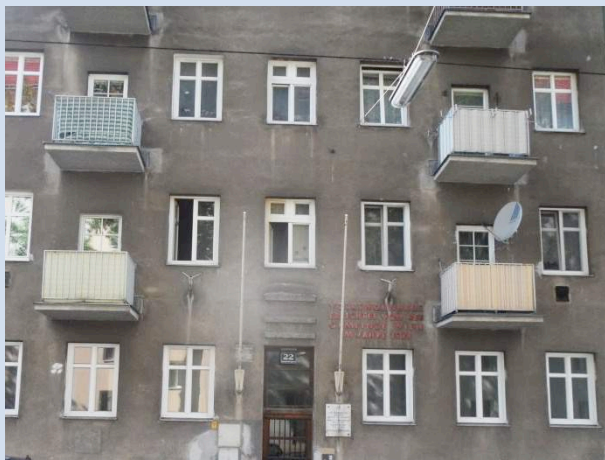
Außenwand Fassade

Risse,
Rinnsuren im Bereich der Balkone

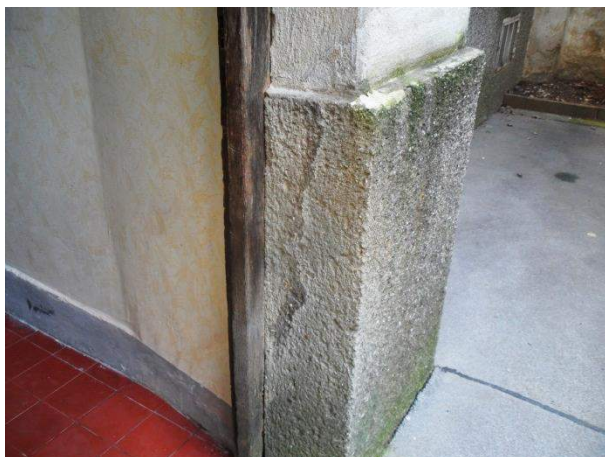
Außenwand Fassade

Feuchtigkeitsschäden

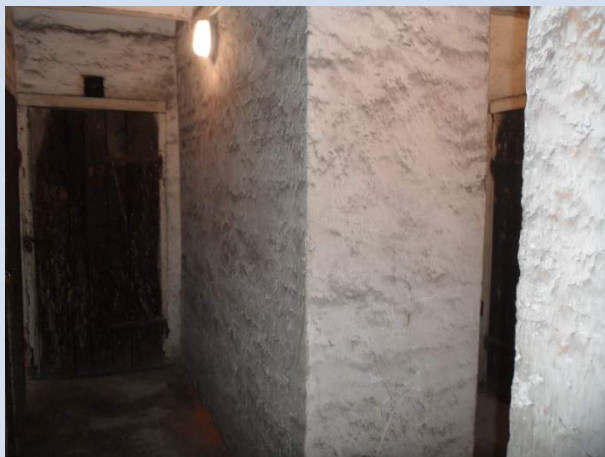
Außen-und Innenwände

aufsteigende Feuchtigkeit

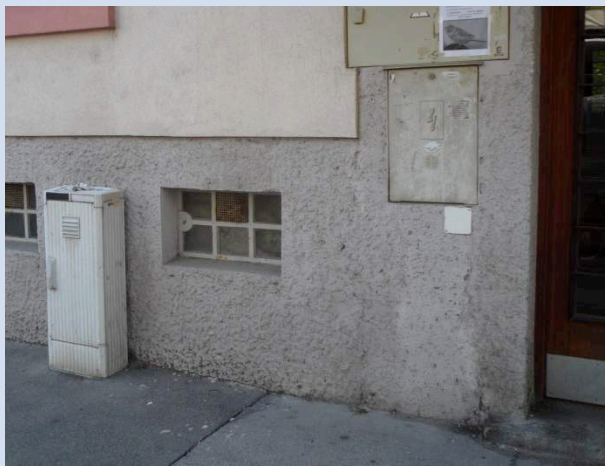
Außenwand Sockel

Risse,
Spritzwassereinwirkung

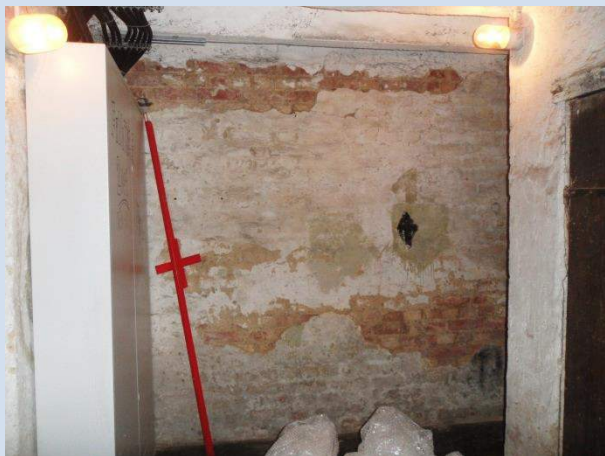
Außenwand

Risse,
Putzabplatzungen,
aufsteigende Feuchtigkeit

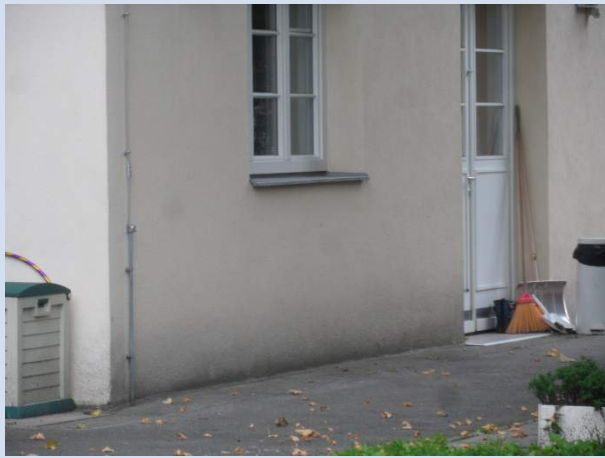
Außenwand Fassade

Verschmutzung durch Spritzwasser,
stellenweise Feuchtigkeit

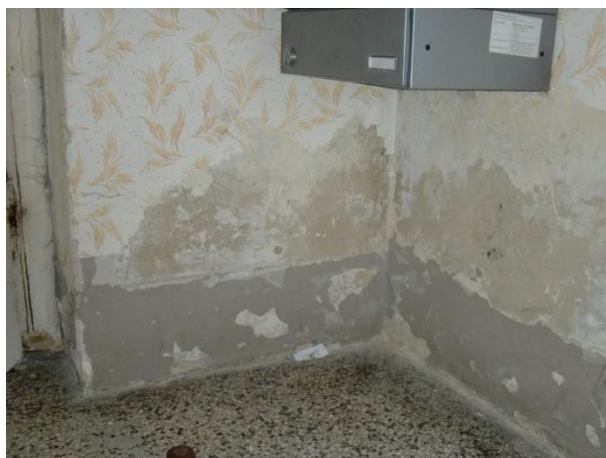
Außenwand/Innenwand

Feuchtigkeitsschäden,
Farb- und Putzablösungen

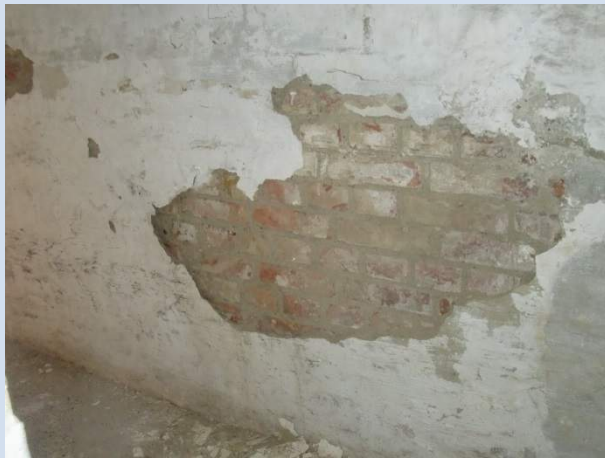
Außenwand/Innenwand

aufsteigende Feuchtigkeit,
Putzablösungen

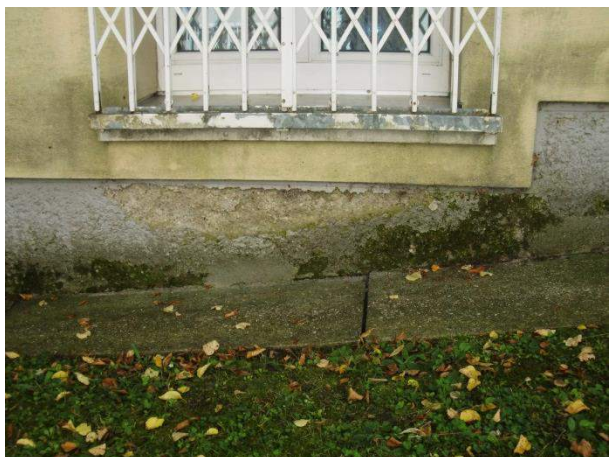
Außenwand Sockel

Feuchtigkeitsschäden,
Risse,
Putzablösungen,
Moosbewuchs

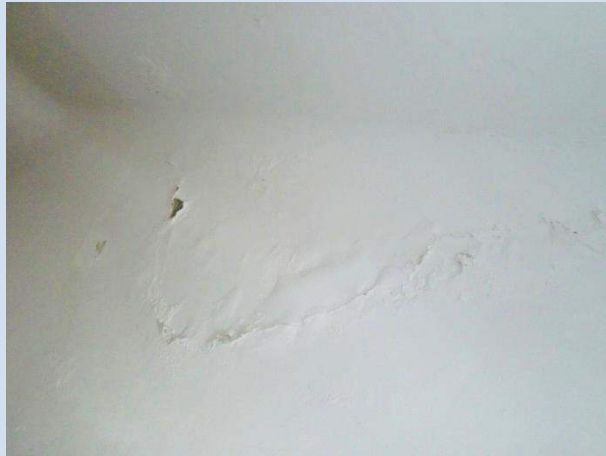
Innenwand

Feuchteschäden,
Farbablösung

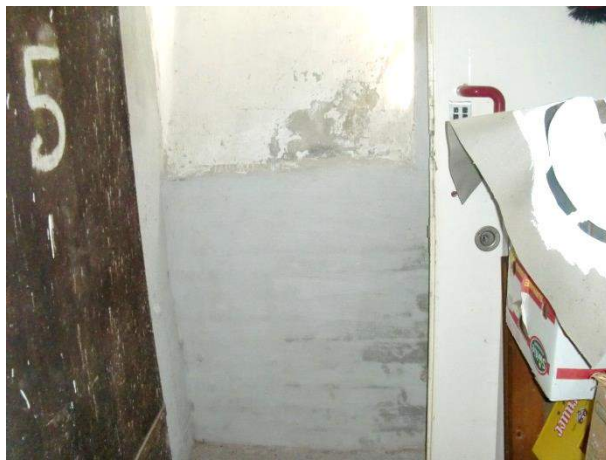
Außenwand

Feuchtigkeitsschäden,
Farbablösungen

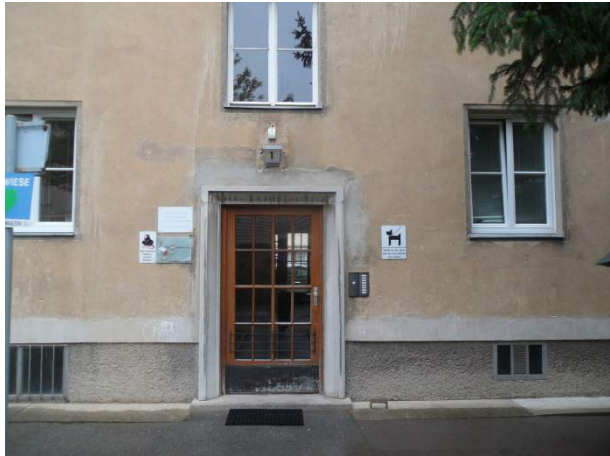
Außenwand Fassaden-Sockel Anschluss

Feuchteschäden,
Moosbewuchs

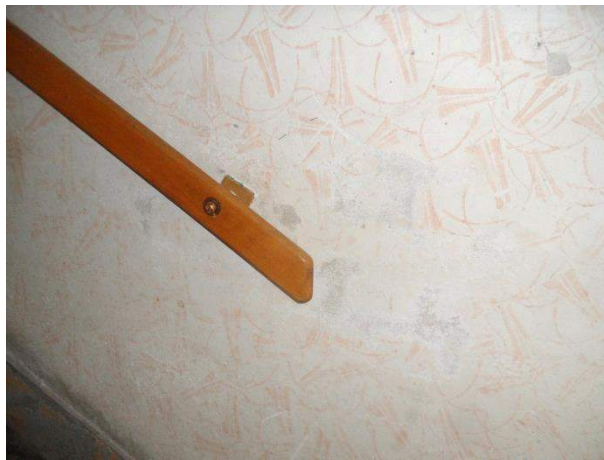
Innenwand

Feuchtigkeitsschäden,
Farbablösung

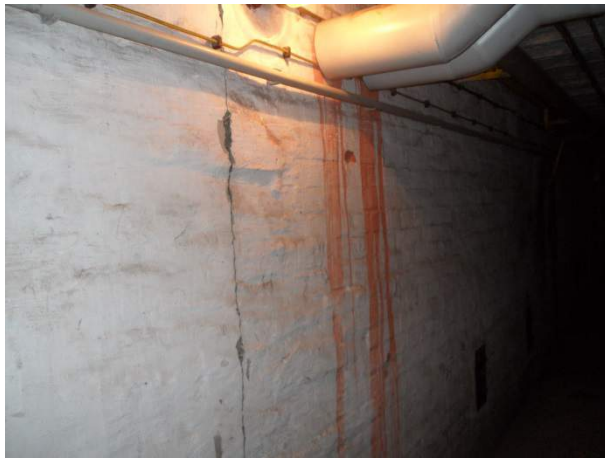
Außenwand

vertikaler Riss entlang der gesamten Höhe

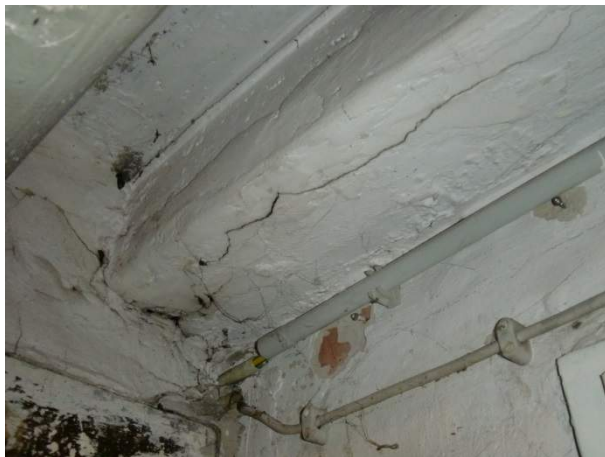
Deckenbereich

Risse

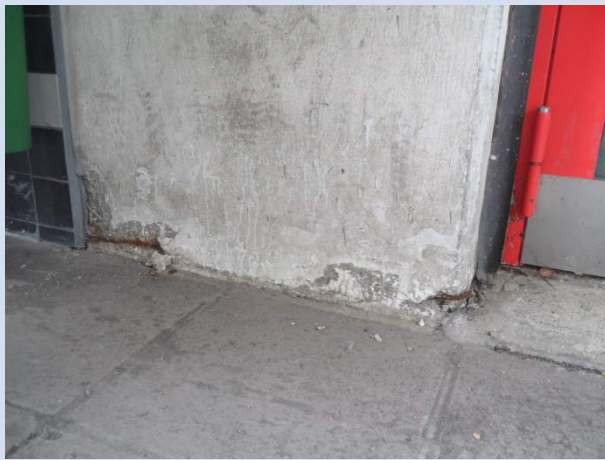
Außenwand

Feuchtigkeitsschäden,
Betonablösungen
