Berichte aus Energie- und Umweltforschung

Analysetätigkeiten zur hochwertigen Holzfassade für Extremklima

Univ. Prof. Architekt DI Dr. Martin Treberspurg
Treberspurg und Partner Architekten ZT GmbH

Wien, Jänner 2023

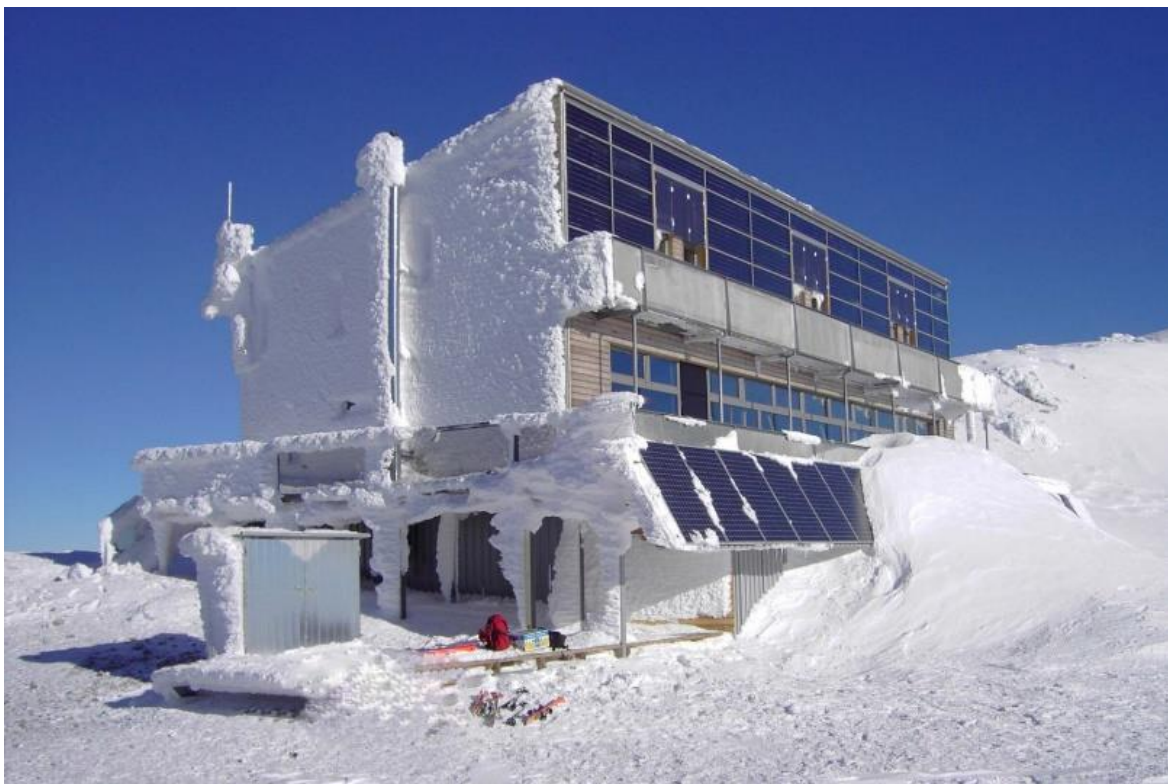
Abbildung 1: Schiestlhaus (Quelle: Treberspurg & Partner Architekten)

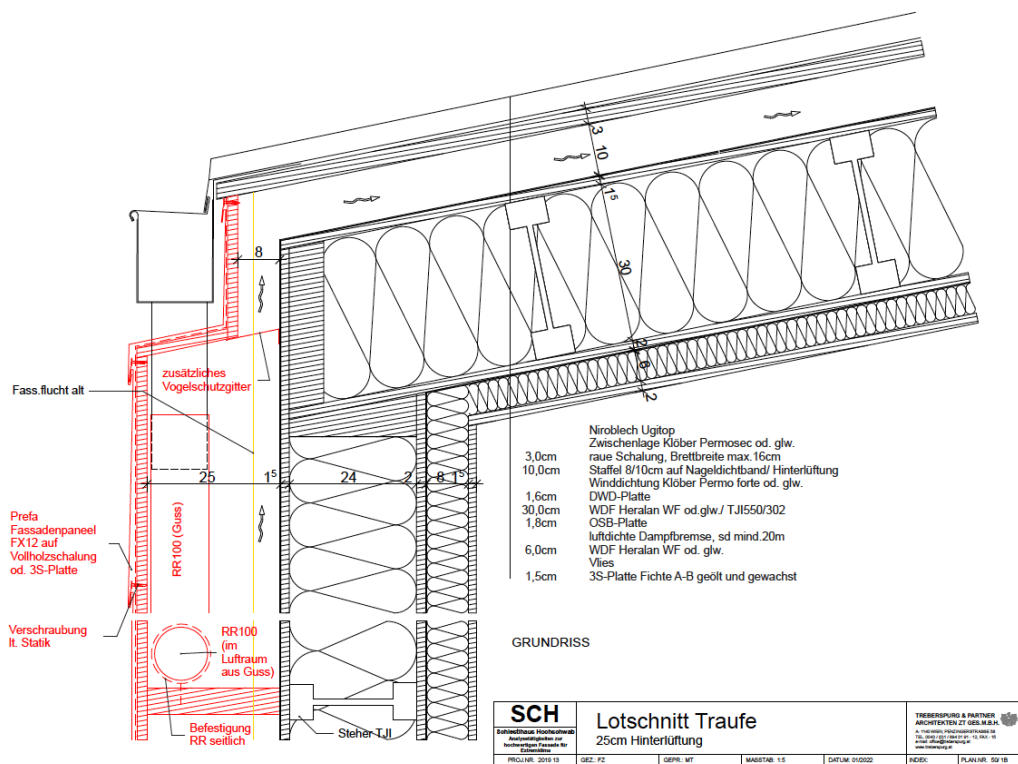
Abbildung 2: Detail Lotschnitt Traufe (Quelle: Treberspurg & Partner Architekten)

Laut Gutachten war bei der Sanierung zudem eine höhere Hinterlüftung (mind. 8cm) anzustreben. In Abbildung 2 ist beispielhaft eine der neuen Varianten mit dem Detail Lotschnitt Traufe dargestellt.

Die entwickelten Details beinhalten jeweils Varianten mit 8cm Hinterlüftung als auch 24cm Hinterlüftung. Beide Varianten wurden jeweils mit einer Blechfassade ausgeführt, um die Langlebigkeit der Konstruktion zu gewährleisten. Die U-Werte beider Konstruktionen entsprechen jeweils einer vergleichbaren Holzkonstruktion und sind mit einem U-Wert von

0,109 W/(m²K) für die 8cm hinterlüftete Variante und 0,105 W/(m²K) für die 25cm hinterlüftete Variante adäquate und damit auch passivhaustaugliche Werte für eine hochwärmegeämmte Fassade.

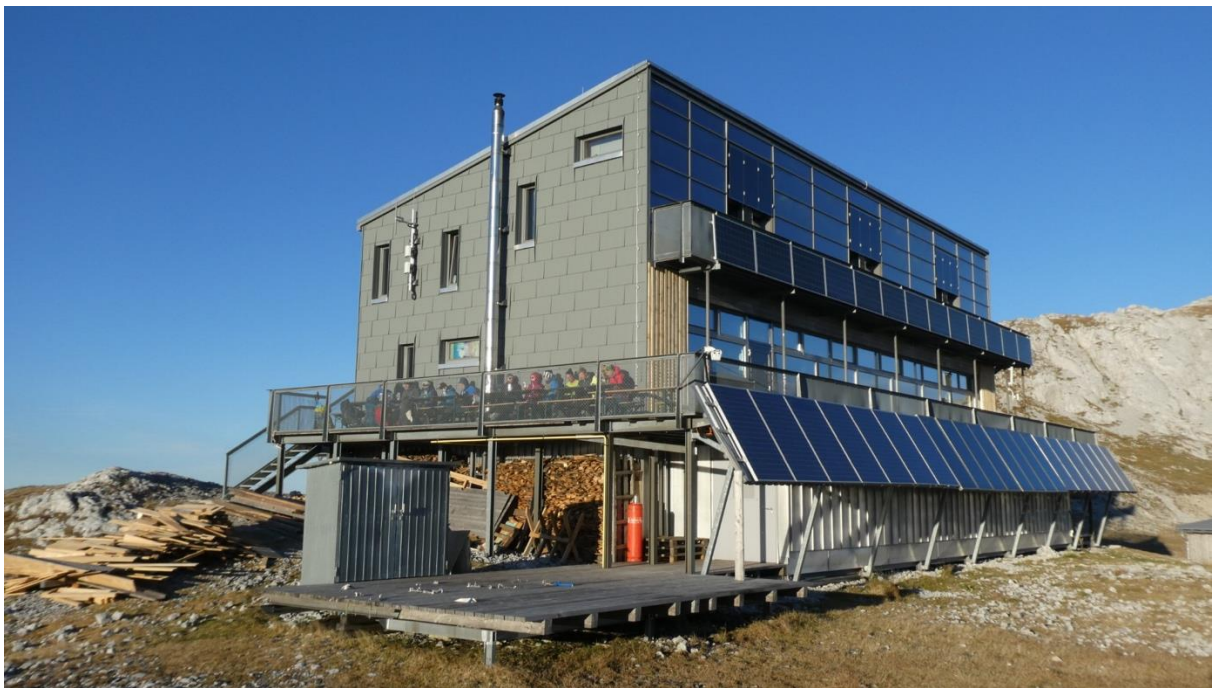
Abbildung 3: Ansicht Schiestlhaus nach Sanierung (Quelle: Treberspurg & Partner Architekten)

Die Fassade des Gebäudes wurde nunmehr vom Eigentümer saniert, in Abbildung 3 ist die Ansicht des Schiestlhauses mit der neuen Fassade nach der Sanierung zu sehen.
