REVITALISIERUNG MIT S.A.M.

S.A.M. 01 _ Sanierung Altenheim Landeck

INHALTSVERZEICHNIS S.A.M. 01

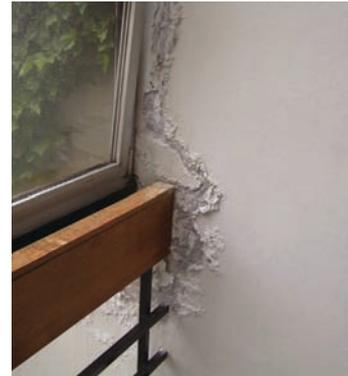
Abbildung: Stiegenhaus Nord

- **Bauphysik:**
 - unzureichende, meist innen liegende Wärmedämmung der Wände und Decken
 - undichte und überalterte Verglasungen und Bauanschlüsse der Fensterwände (westseitig)
 - hohe Betriebskosten durch Heizaufwand, keine Behaglichkeit in Fensternähe (Zugerscheinungen)
 - massive Wärmebrücken in allen Bereichen
 - lokale Kondensatbildung und Schimmelbefall (siehe Abbildung)

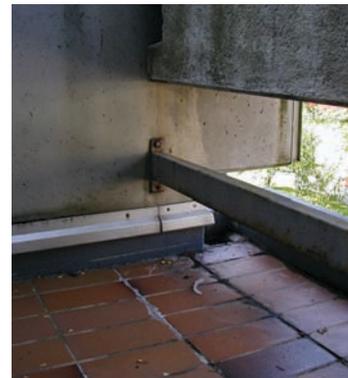
Abbildung: Terrasse Bestand

- **Bautechnik:**
 - überalterte Fensterbeschläge und -konstruktionen, undichte Fassadenelemente
 - undichte Abdichtungen der Terrassen, diverse Wassereintritte bei Niederschlag (siehe Abbildung)
 - hoher, aber nur temporär erfolgreicher Erhaltungsaufwand

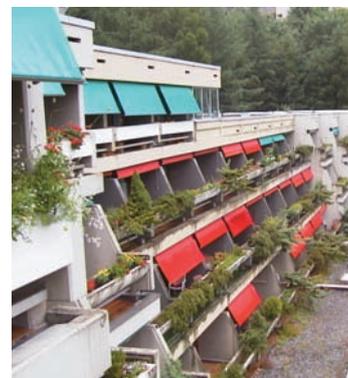
Abbildung: Sonnenschutz

- **Gebäudetechnik:**
 - Heizung mit nur zwei Kreisen (Regelung, Wartungskomfort)
 - Elektroinstallation ohne ausreichenden FI-Schutz
 - überalterter anfälliger Sonnenschutz (siehe Abbildung)

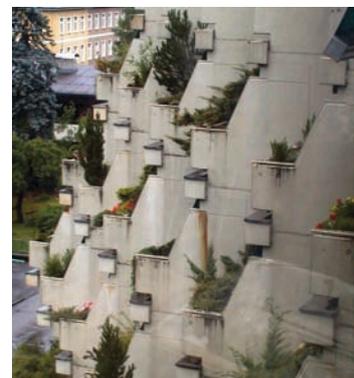
Abbildung: Fassade von Süden

- **Gestaltung:**
 - repetitives Terrassengebirge aus überstrichenem Sichtbeton (siehe Abbildung)
 - übermäßig gestaltete plastische Fassade
 - Wildwuchs in den Pflanzentrögen
 - willkürliche Verteilung greller Farben beim Sonnenschutz (teilweise im Innenraum störend)
 - unklare städtebauliche Situation (Feuermauer, Erkennbarkeit, Platzbildung, Haupteingang)
