Gründerzeit mit Zukunft

Demonstrationsprojekt Wißgrillgasse

Dokumentation und Monitoring

Haus der Zukunft Plus Leitprojekt „Gründerzeit mit Zukunft“

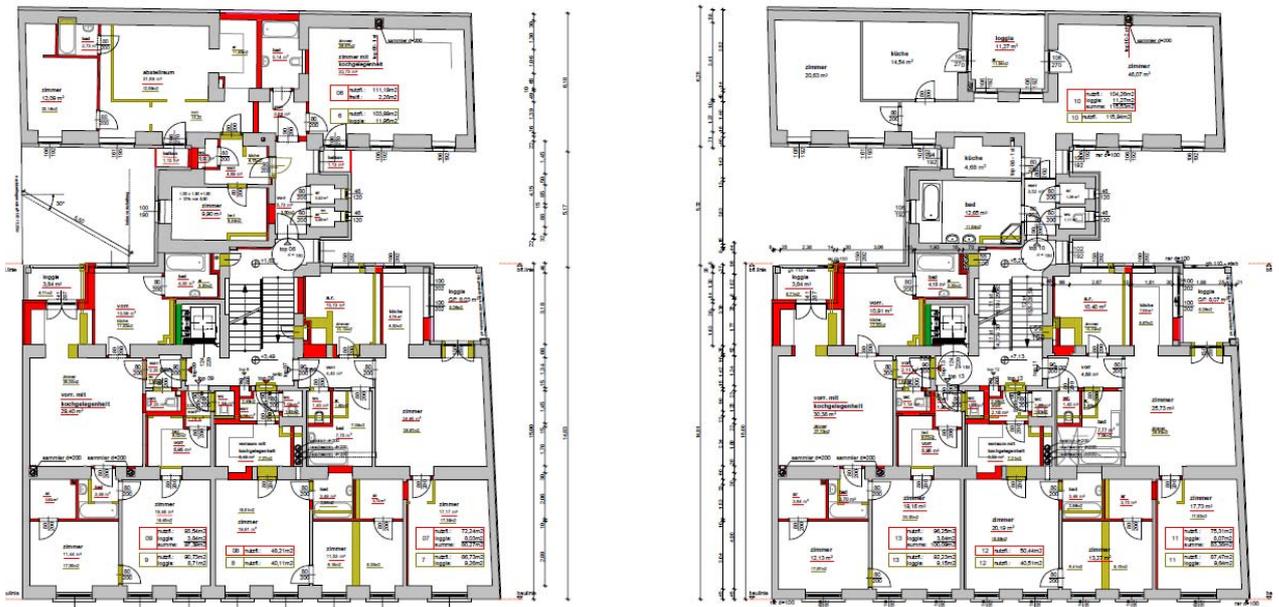
Abbildung 3: Grundrisse 1. Obergeschoß (links) und 2. OG (Legende: grau: Bestand, gelb: Abriss, rot und grün: neu errichtet) (Quelle: Ulreich)

Es wurde versucht, zeitgemäße Grundriss-Formationen und für die standortgemäße Nachfrage passende Wohnungsgrößen zu erzeugen. Die volle Ausnutzung der zulässigen Trakttiefe von 15 Metern erzeugt hofseitig eine sehr beengte Freiraumsituation mit schwierigen Belichtungsverhältnissen. Andererseits wurden hofseitig zumindest für die größeren durch bindenden Wohnungen Loggien hergestellt, welche die Wohnqualität erhöhen.

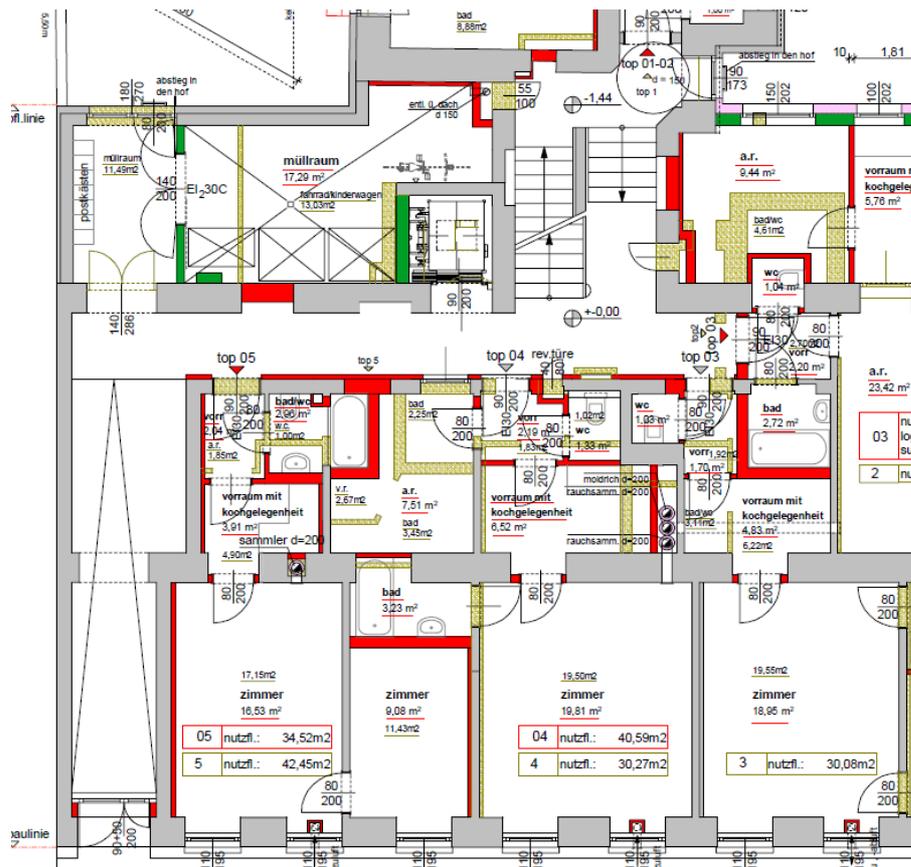
Abbildung 4: Wißgrillgasse 10, Grundriß Erdgeschoß, Ausschnitt mit Hauseingang und Müllraum (Quelle: Ulreich)

Durch Stufen beim Hauseingang ist kein barrierefreier Zugang gegeben. Eine Abstellmöglichkeit für Kinderwagen im Eingangsbereich ist nicht vorgesehen.

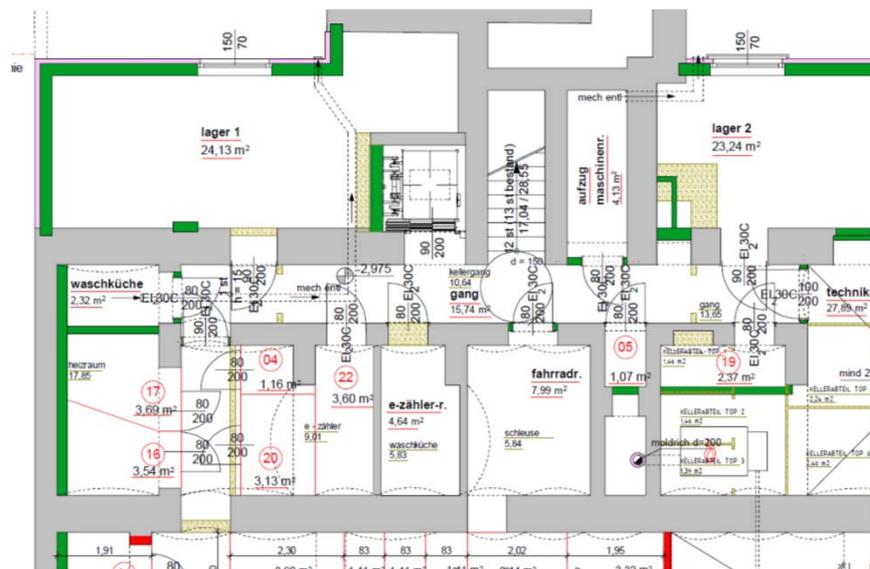
Abbildung 5: Wißgrillgasse 10, Kellergeschoß, Lage Fahrradraum. (Quelle: Ulreich)

Ein Fahrradraum ist im Kellergeschoß vorhanden, entspricht jedoch in seiner Zugänglichkeit und Größe nicht mehr zeitgemäßen Anforderungen.

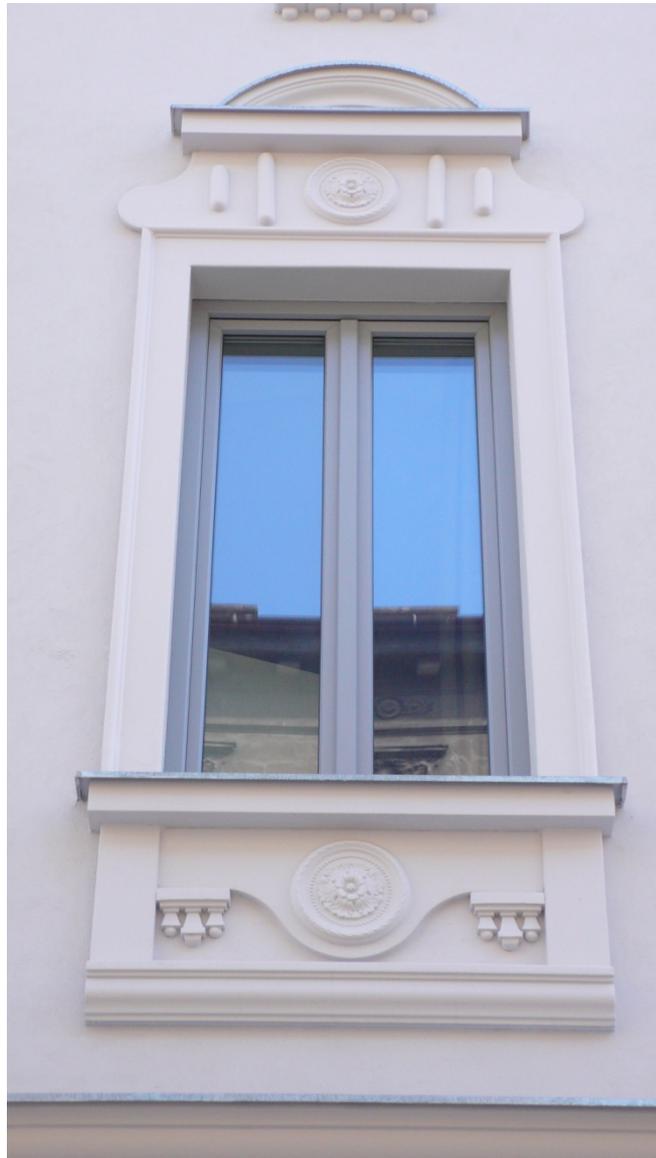
Bei den Fenstern wird die ursprüngliche Teilung mit Kämpfer durch eine zweiflügelige Lösung ersetzt; die feingliedrige historische Profilierung wird durch die massiven Profile

eines modernen Fensters ersetzt. Hier wird der Verlust an ästhetisch hochwertiger Bautechnik besonders spür- und sichtbar.¹

Abbildung 6: Wißgrillgasse 10, Fensteransicht mit Verzierungen der Fensterumrandung (Foto: Gassner&Partner)

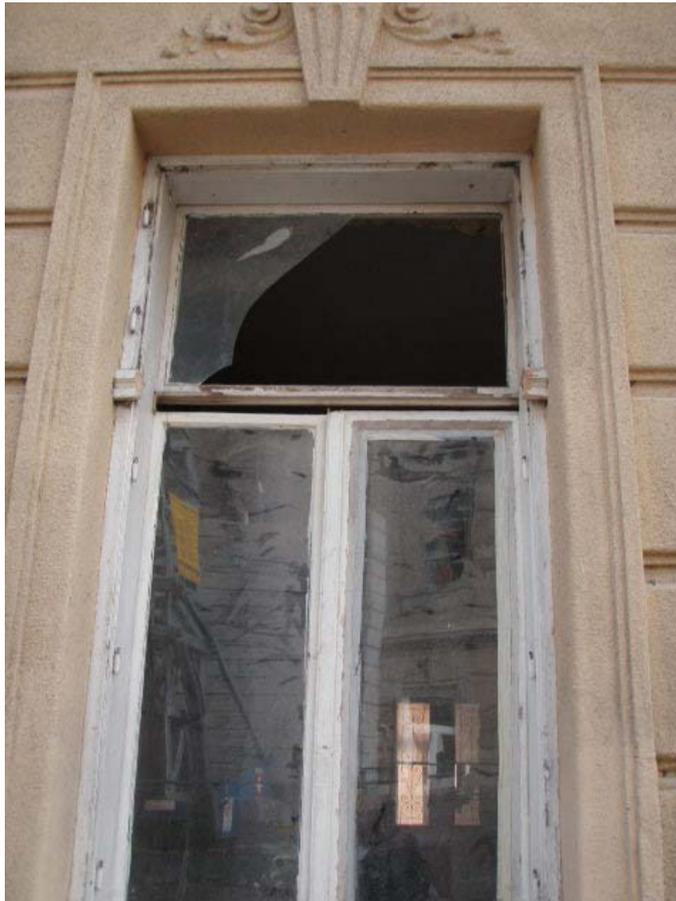
Abbildung 7: Originalfenster in Bestandsfassade, äußere Flügel bereits entfernt (Foto: Gassner&Partner)

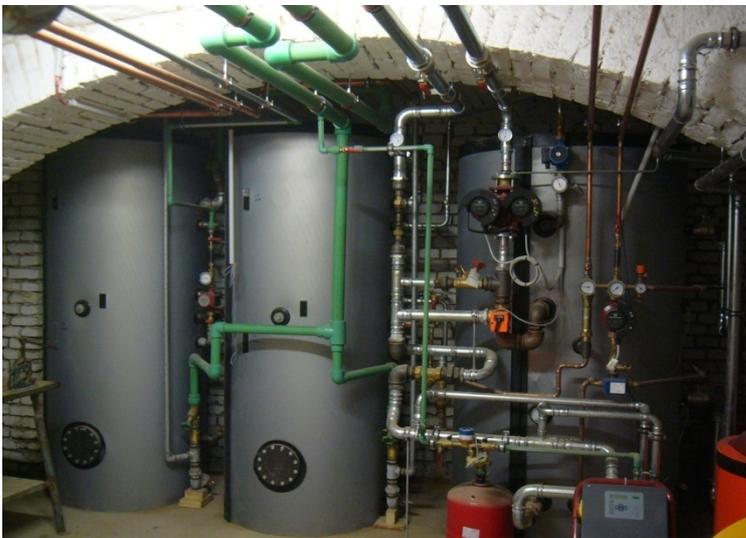
Abbildung 8: Haustechnikzentrale Wißgrillgasse (Fotos: e7)

Ein Teil des Energiebedarfs für Warmwasserbereitung und Heizwärme wird durch 32 m² fassadenintegrierte, solarthermische Kollektoren gedeckt. Von Solarkollektoren auf dem Dach wurde abgesehen, da die geneigten Flächen aufgrund der Gebäudeorientierung zu weit von der optimalen Ausrichtung abweichen. Die Nutzung der südseitigen Feuermauer-Fassadenfläche für die integrierte thermische Solaranlage war aufgrund der Bebauungsbestimmungen des Nachbargrundstückes nur begrenzt möglich, wurde jedoch im Einvernehmen mit dem Nachbareigentümer größtmöglich ausgeführt. Die Systemkomponenten des Heizraumes sind auf die Anlage abgestimmt (1500 l Pufferspeicher; 2000 l WW Speicher).

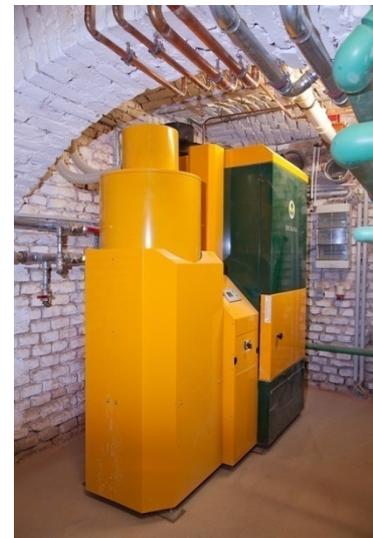
Abbildung 9: Pelletskessel (Foto: Gassner&Partner)

Die Lagerung der Pellets erfolgt in zwei aufgeständerten Big Bags mit einem Fassungsvermögen von je 10 t. Nicht als energietechnische Maßnahme zu werten, jedoch als erforderlicher Akt für die Erhaltung der Gebäudesubstanz, zeigte sich die Trockenlegung des Kellers. Diese Trockenlegung stellte sich zwar als sehr aufwändig heraus, war jedoch essentiell, um eine trockene Lagerung der Holzpellets zu gewährleisten. Die ungünstige

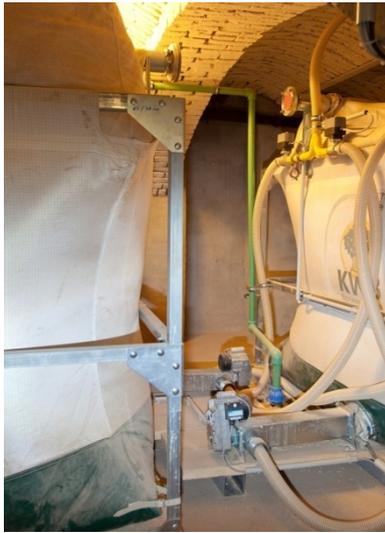
- Pumpenschächte wurden angeordnet.
- Die Pelletsbehälter wurden als Sicherheitsmaßnahme mittels einer Schlosserkonstruktion aufgeständert.
- Die Begrünung der Höfe wirkt neben optischen und klimatischen Ansprüchen als Speichermedium für Wasseransammlungen. Kombiniert mit einem umfangreichen Drainagesystem konnte die kontrollierte Entwässerung nach Starkregenfällen gewährleistet werden.

Abbildung 10: Pelletslagerraum nach Fertigstellung
(Quelle: Gassner&Partner)

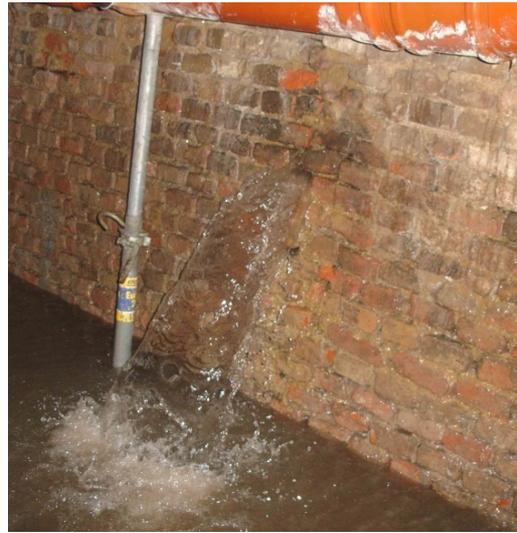
Abbildung 11: Überschwemmung Kellerräume
während der Bauphase (Foto: Gassner&Partner)

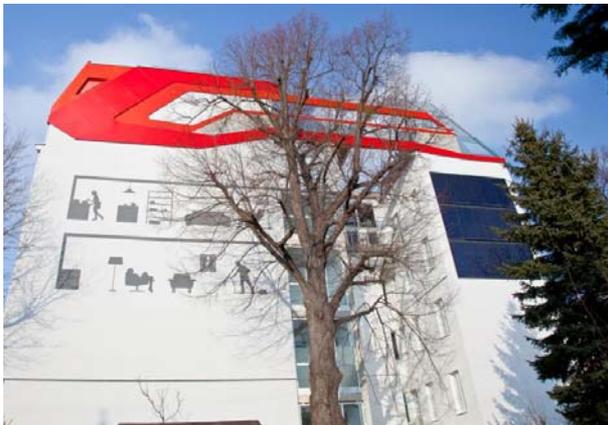
Abbildung 12: Südorientierte Feuermauer mit fassadenintegrierter solarthermischer Anlage (Foto: Gassner&Partner)

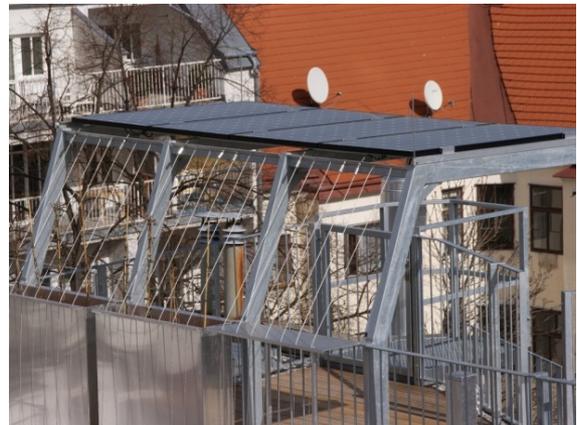
Abbildung 13: Photovoltaikanlage als Insellösung (Foto: Gassner&Partner)

Neben der solarthermischen Anlage wurde eine „Insellösung“ einer Photovoltaikanlage, welche in der Pergola am Flachdach integriert ist, zur Versorgung einer einzelnen Wohnung ausgeführt. Der erzeugte Strom der Inselanlage wird direkt für den Haushaltsstrombedarf genutzt bzw. in Batterien gespeichert. Es wird kein PV-Strom in das öffentliche Netz eingespeist. Zusätzlich ist eine separate Ladestation für einen Elektroroller installiert.

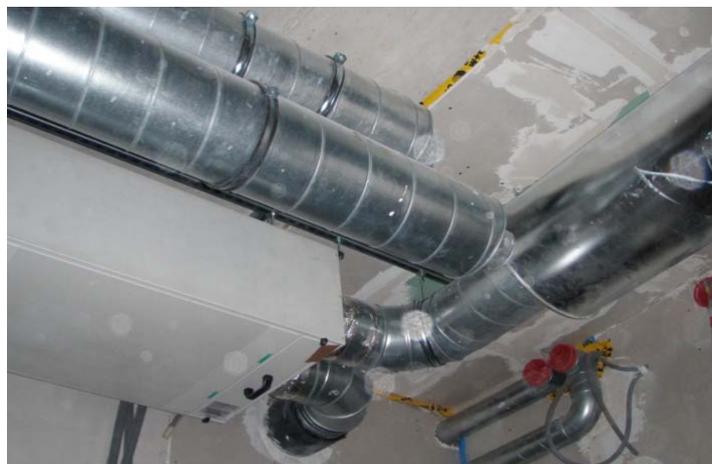
Abbildung 14: Zentrales Lüftungsgerät, Deckenintegriert im 1. Dachgeschoß (Foto: Gassner)

In die zentrale Lüftungsanlage wurden Wohnungen im Dachgeschoß sowie im 3. Obergeschoß eingebunden. Die Komfortlüftungsanlage garantiert aufgrund eines ständigen, vom Nutzer individuell wählbaren, kontrollierten Luftwechsels ein komfortables und hygienisch einwandfreies Innenraumklima. Die Zuluft kann vom Nutzer via Stufenschalter (0 = aus, 1, 2) gesteuert werden. Der individuelle Luftwechsel für die einzelne Wohneinheit wird über

Die Lüftungsanlage verfügt über eine effiziente Wärmerückgewinnung (85%) und einen automatisch gesteuerten Bypass (Umgehung des Wärmetauschers) für den Sommerbetrieb. Die Steuerung der Bypassklappe erfolgt in Abhängigkeit der Außen- und Ablufttemperatur. Damit ist gewährleistet, dass im Sommer die warme Außenluft durch die kühlere Abluft abgekühlt wird. Auf der Frischluftseite ist zur Frostfreihaltung des Wärmetauschers im Winter ein Vorheizregister installiert, ein Nachheizregister ist nicht ausgeführt.

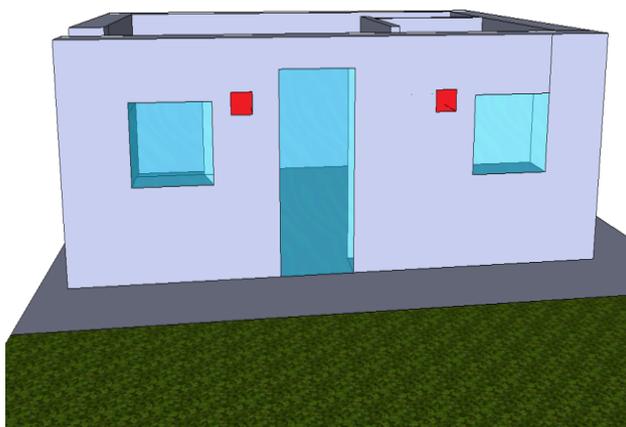
Abbildung 15: Positionierung Inventer (Quelle: Manschein)

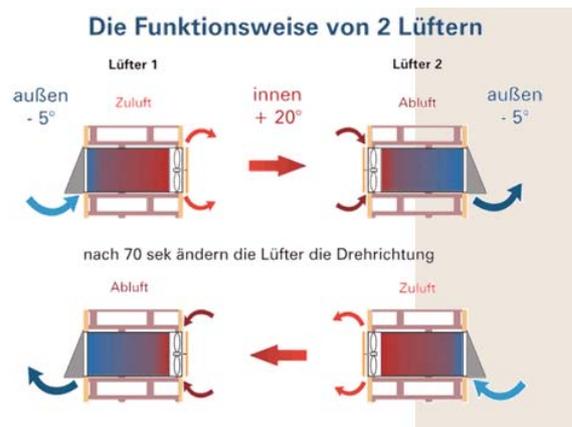
Abbildung 16: Funktionsprinzip Inventer (Quelle: Inventer)

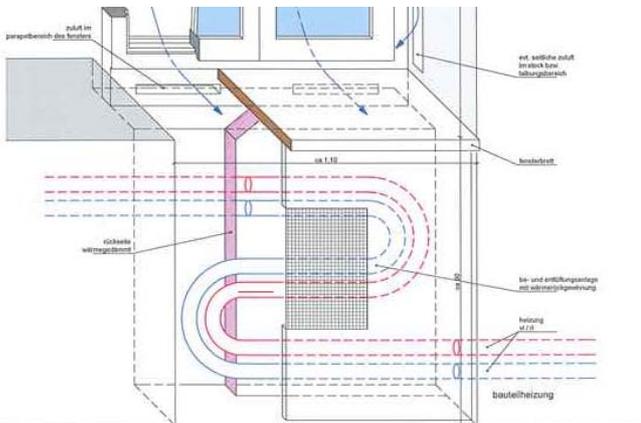
Abbildung 17: Technische Skizze Parapetlüftung (Quelle: Gassner&Partner)

In einer Wohneinheit wurde eine Parapetlüftung, die im Rahmen des Demonstrationsprojektes aus am Markt verfügbaren Standardkomponenten (Einzelraumgerät Inventer) entwickelt wurde, eingesetzt. Dabei handelt es sich um ein Be- und Entlüftungssystem mit Wärmerückgewinnung, das speziell den Anforderungen einer gegliederten Fassade, die aus gestalterischen Gründen nicht verändert werden soll oder

darf, Rechnung trägt. Die Kerninnovation stellt die Entwicklung eines geeigneten Luftein- und -auslasses dar, der ohne Wanddurchbruch im Bereich des Fensterstockes „versteckt“ werden kann. Eine zusätzliche Temperierung der Zuluft erfolgt über die in das wohnungsseitige Heizsystem eingebundene integrierte Bauteilheizung. Das System stellt einen Prototyp dar, der vor einer weiteren Anwendung getestet und detailliert untersucht wird.

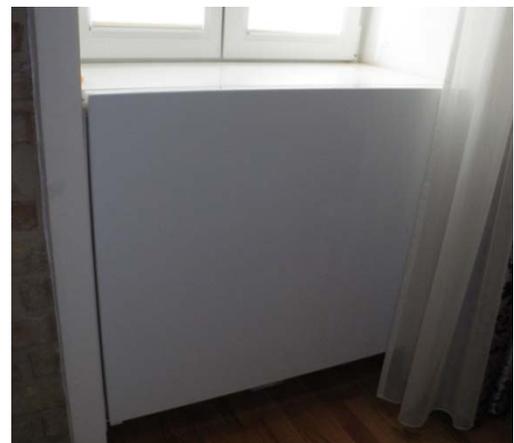
Abbildung 18: Parapetlüftung Innenansicht (Quelle: Gassner&Partner)

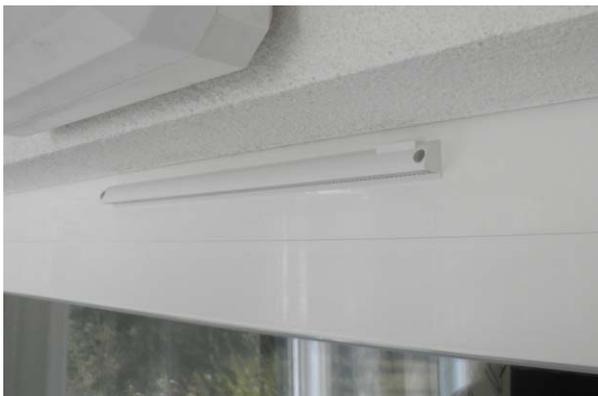
Abbildung 19: Fensterstocklüftung Außen (Foto: Manschein)

Das System „Hygro Star“, welches in einer Wohneinheit ausgeführt wurde, ist ein reines Zuluftsystem, das in den Fensterstock eingefräst wird. Durch eine feuchteadaptive Öffnung regelt das Element selbstständig den Feuchtehaushalt. Abhängig von der relativen Feuchtigkeit im Raum wird der Querschnitt der Zuluftöffnung geändert. Die Ablufführung erfolgt über die wohnungsinternen Abluftventilatoren, welche in Bad und WC situiert sind. Beim Einschalten des Abluftventilators wird der Luftvolumenstrom durch das Zuluftelement erhöht. Das Zuluftelement garantiert einen Mindestluftwechsel hinsichtlich bauphysikalischer Bauteilsicherheit, verfügt jedoch über keine Wärmrückgewinnung. Wartungserfordernisse werden vom Hersteller nicht angegeben.

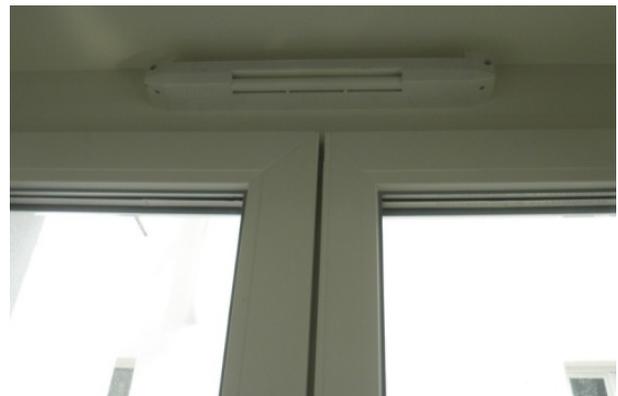
Abbildung 20: Fensterstocklüftung Innen (Foto: Manschein)

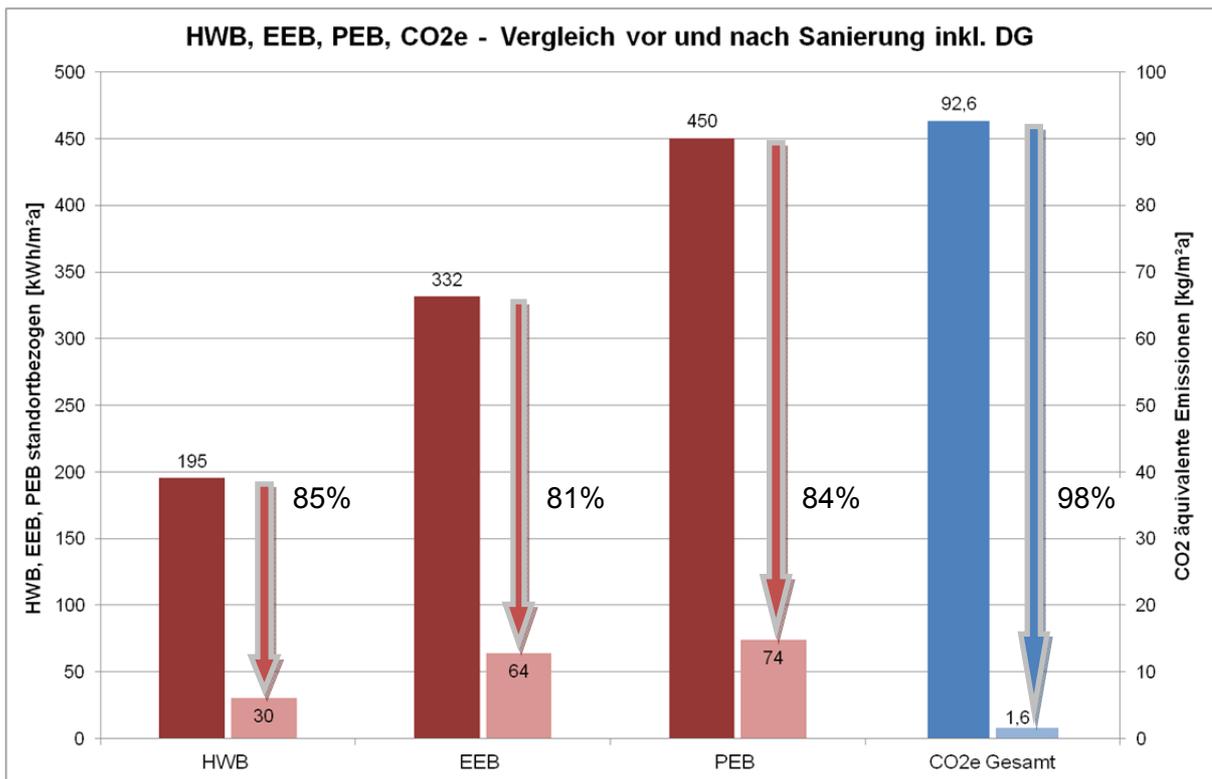
Abbildung 21: Übersicht Einsparung HWB, EEB, PEB, CO₂e der ausgeführten Sanierung gegenüber dem unsanierten Bestandsgebäude (Quelle: Berechnung Gassner&Partner, Darstellung e7)

Allgemein sei hier angemerkt, dass die dargestellten Kennwerte auf den theoretischen Bedarfswerten nach Energieausweisverfahren basieren. Die berechneten Kennwerte für das unsanierte Bestandsgebäude unterliegen einem Norm-Nutzungsprofil, welches in Realität aufgrund der weniger komfortablen Heizungssysteme meist nicht vorliegt. Die Bedarfswerte für Bestandsgebäude sind daher meist zu hoch angesetzt.

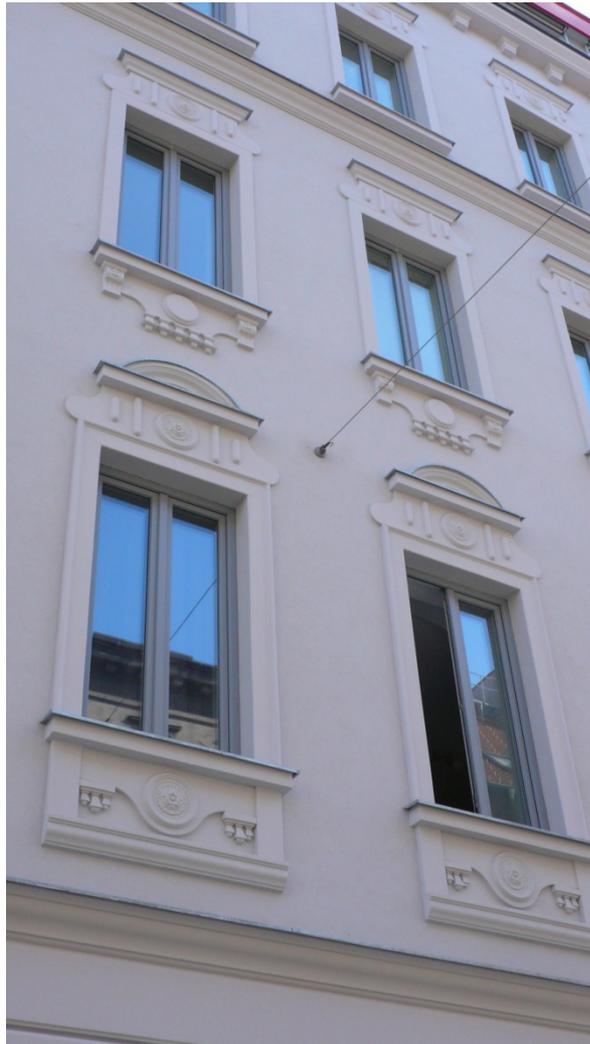
Diese ambivalente Projektkonzeption wird fast bildhaft durch die beiden öffentlich wirksamen Fassaden illustriert. Einerseits die Straßenfassade in der Wißgrillgasse, die versucht das historische Bild ohne moderne Elemente und Eingriffe (mit leichten Unschärfen wie der Fensteroptik mit breiten Profilen) zu konservieren, und andererseits der nur von Zugreisenden wahrnehmbaren Südfassade mit dem aufgesetzten, prominenten Dachaufbau.

Abbildung 22: Wißgrillgasse 10, Straßenfassade Ausschnitt (Foto: pos architekten)

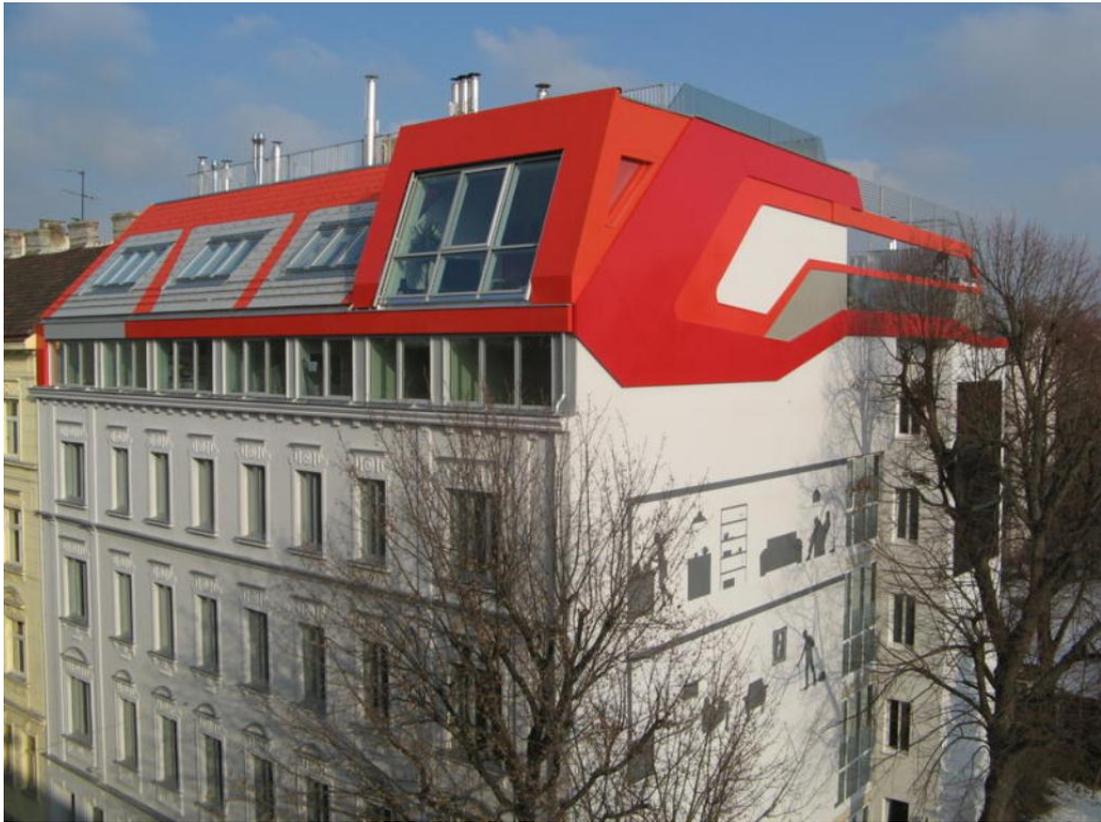
Abbildung 23: Wißgrillgasse, Dachaufbau von Südwest (Foto: Ulreich)

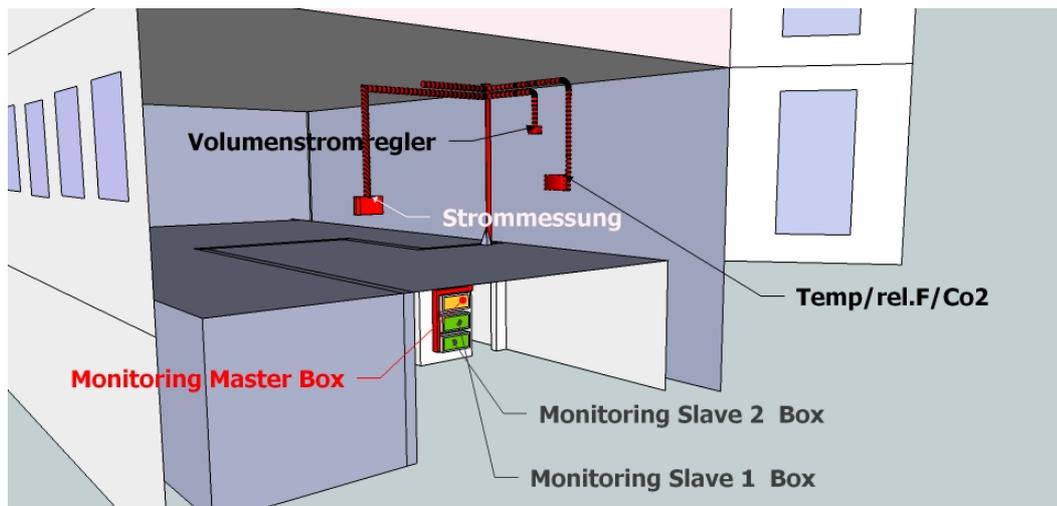
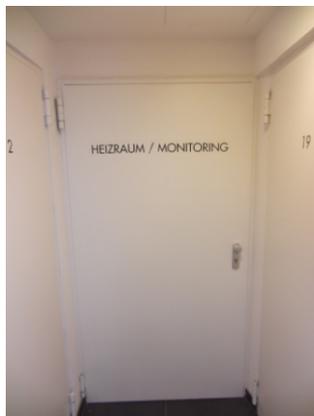
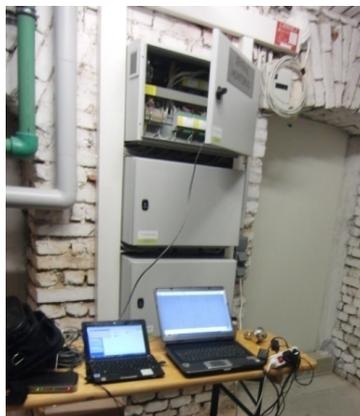
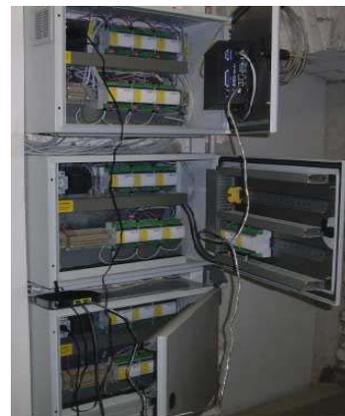
Abbildung 24: Monitoringzentrale Wißgrillgasse (Quelle: Manschein)

Die Monitoringzentrale befindet sich im Technikraum im Keller und wird mit drei Schaltschränken realisiert, wobei eine Box als Master-Box und die restlichen zwei Boxen als Slaves bezeichnet werden. Der Master-Schaltschrank beinhaltet die CPU (Prozessor), welche das Monitoring steuert und die Daten auf Ihrer Festplatte speichert. Die weiteren Schaltschränke werden als Klemmstellenerweiterung benötigt und werden durch Kalibrierung und Programmierung über die CPU-Software vernetzt.

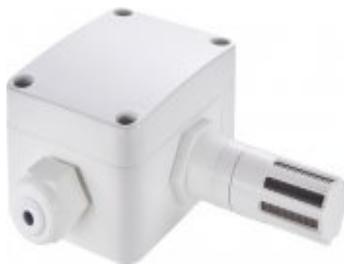
Außenfühler und Kanalfühler:

aktiv (0-10 V Ausgänge) /

Genauigkeit Temperatur +/-0,3% vom Messbereich (MB: -20°C bis +80°C)

Genauigkeit rel. Feuchte +/- 3% vom Messbereich (MB: 5%-95% / Arbeitsbereich 0-100%)

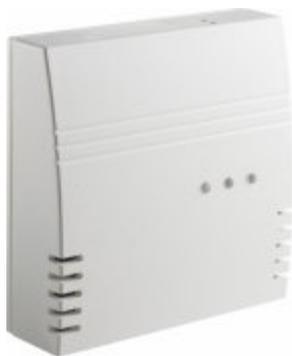
kombinierter Fühler : CO₂/Raumtemperatur/relative

Feuchte:

relative Feuchtigkeit: Genauigkeit: +/- 3% vom
Messbereich (MB: 20-80%)

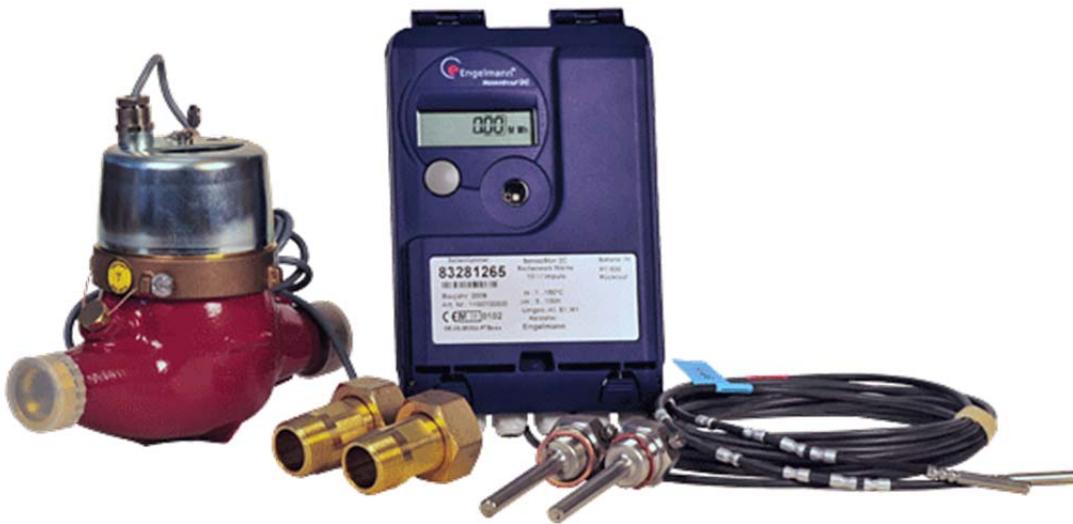
Abbildung 26: Wärmemengenzähler Fa. Engelmann

Bei der Wärmemengenzählung wurden Splitwärmemengenzähler (Engelmann) eingesetzt. Diese bestehen aus einem Volumenmessteil, Rechenwerk und dem Temperaturfühlerpaar. In den Rücklauf des Heizkreises wird das Volumenmessteil montiert. Zur Messung der Vorlauftemperatur wird der Vorlauffühler in eine fest montierte Vorlauftauchhülse geschraubt und plombiert. Das Rechenwerk wird an einer geeigneten Position an der Wand angeschraubt.

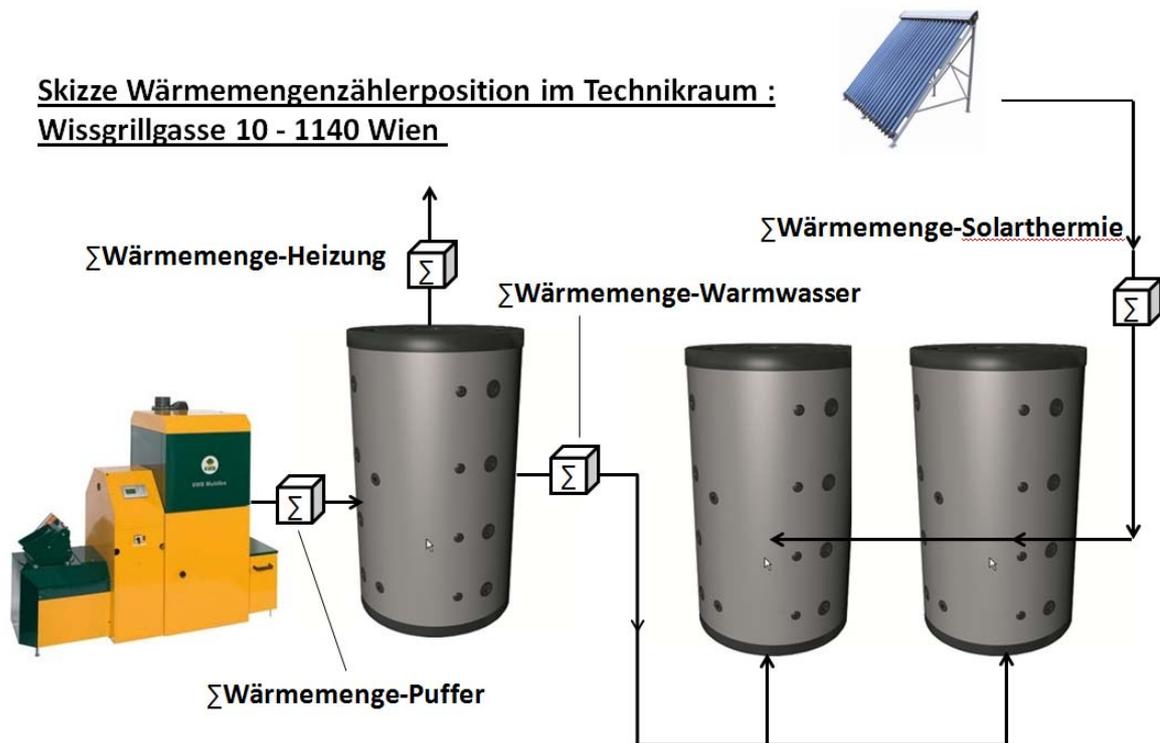
Abbildung 27: Positionierung Wärmemengenzähler im Technikraum

Die örtliche Positionierung ist in der angeführten Skizze schematisch dargestellt.

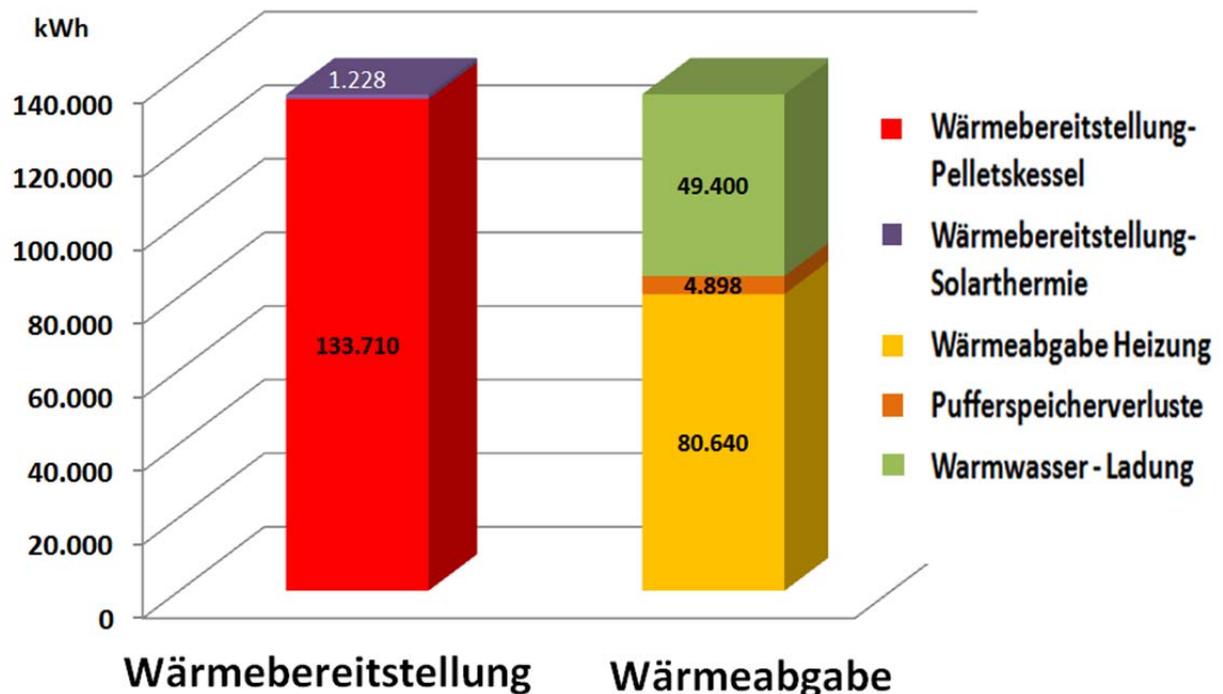
Abbildung 28: Wärmebilanz Wißgrillgasse

In Abbildung 28 wird die Wärmebilanz des Projektes Wißgrillgasse 10 im Messzeitraum Februar 2011 bis Februar 2012 vorgestellt. Es werden die Wärmemengen der Bereitstellung auf der linken Seite mit der Wärmemengenabgabe im rechten Balken bilanziert.

Der Heizwärmeverbrauch, welcher mit dem theoretischen Heizwärmebedarf (HWB) vergleichbar ist, setzt sich aus der gelieferten Wärmemenge für alle Wohneinheiten, den nutzbaren Verteilverlusten von Warmwasser und Heizung sowie nutzbarer Anteile der Versorgungsleitung der Solarthermie innerhalb der thermischen Hülle zusammen.

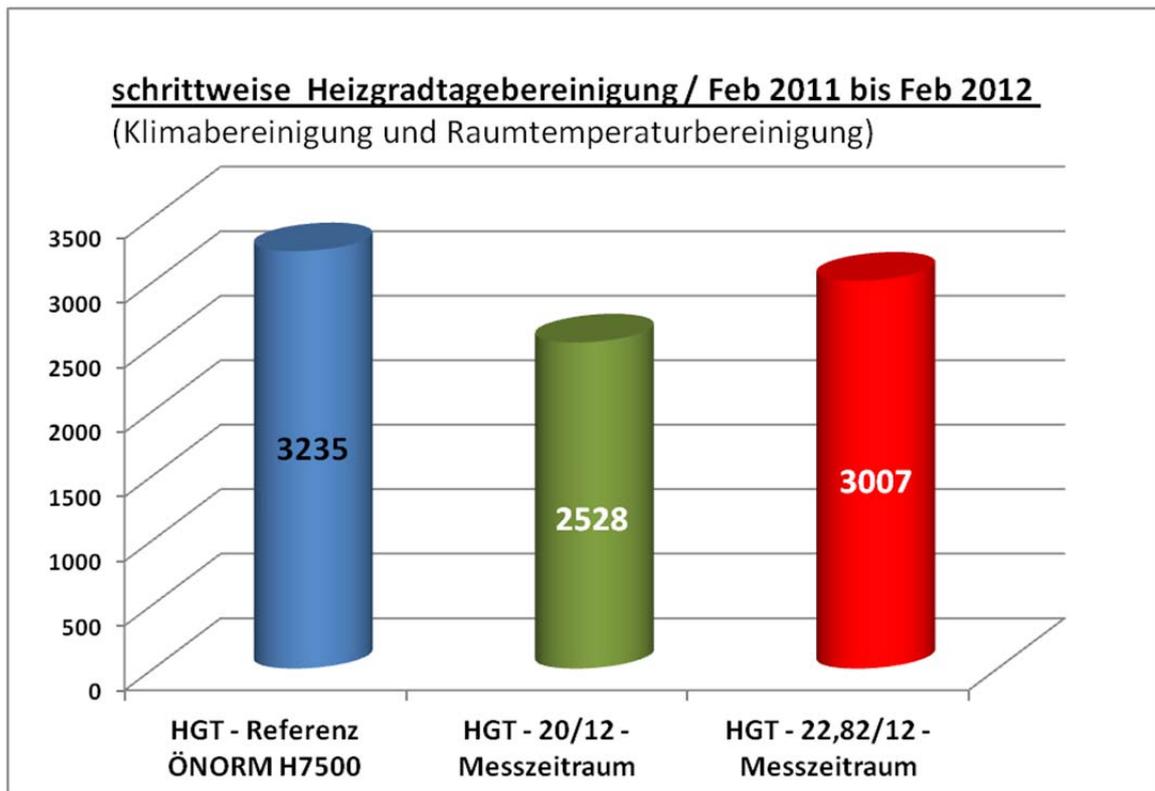
Abbildung 29: Heizgradtagebereinigung Wißgrillgasse

Die oben beschriebene schrittweise Bereinigung über die Methode der Heizgradtage wird in der nachfolgenden Graphik (Abbildung 29) übersichtlich dargestellt. Eine Gegenüberstellung der Heizgradtage des genormten Referenzjahres im Verhältnis zur Messperiode in der Wißgrillgasse ist in der angeführten Graphik übersichtlich dargestellt.

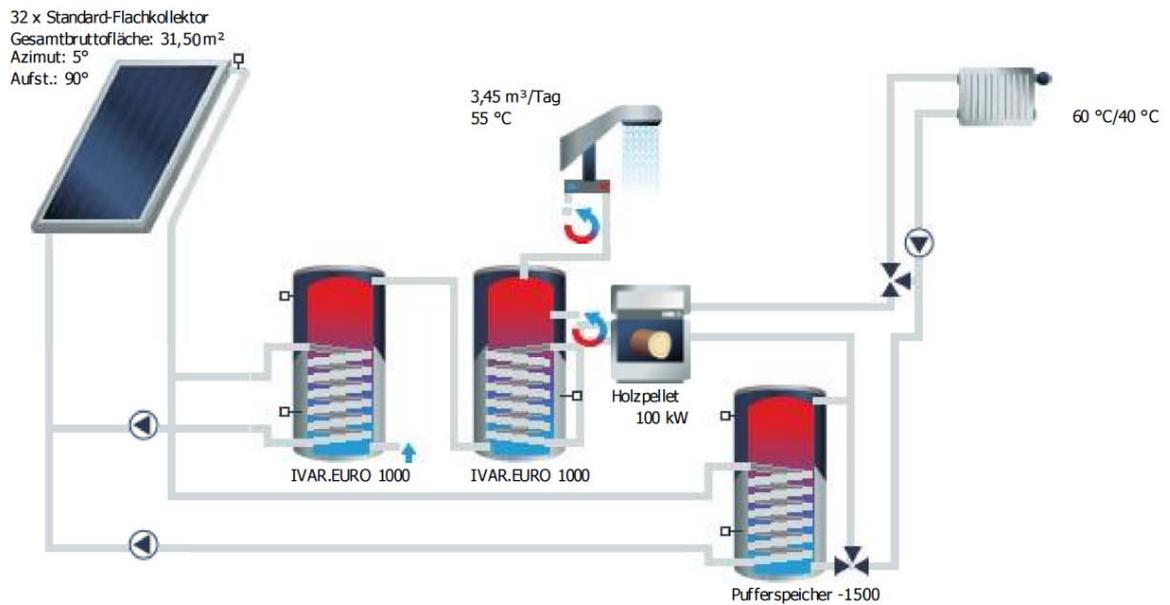
Abbildung 30: Schematische Skizze solarthermische Anlage Wißgrillgasse

Der gemessene solare Ertrag bleibt mit $1,23 \text{ MWh}$ pro Jahr unter den errechneten Prognosen. Laut Ertragssimulation müssten die 32 m^2 fassadenintegrierte thermische Solaranlage einen nutzbaren Wärmeertrag von $12,87 \text{ MWh}$ aufweisen. Die Ertragssimulation und der technische Aufbau der Anlage sind in den Abbildung 30, Abbildung 31 Abbildung 32 dargestellt.

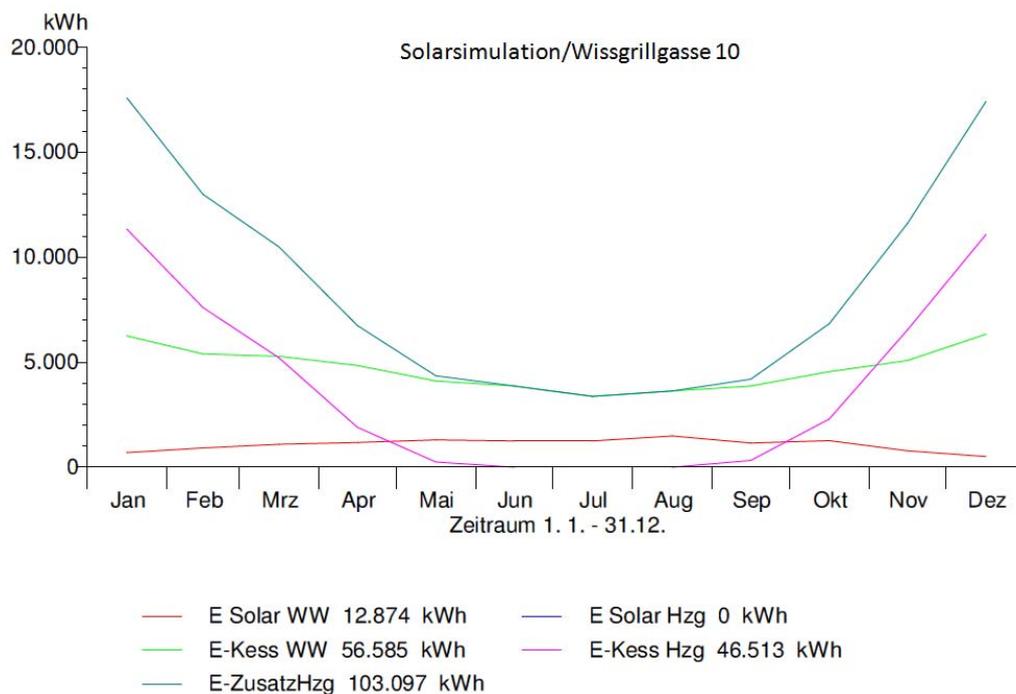
Abbildung 32: Grafische Darstellung Ergebnis Ertragssimulation

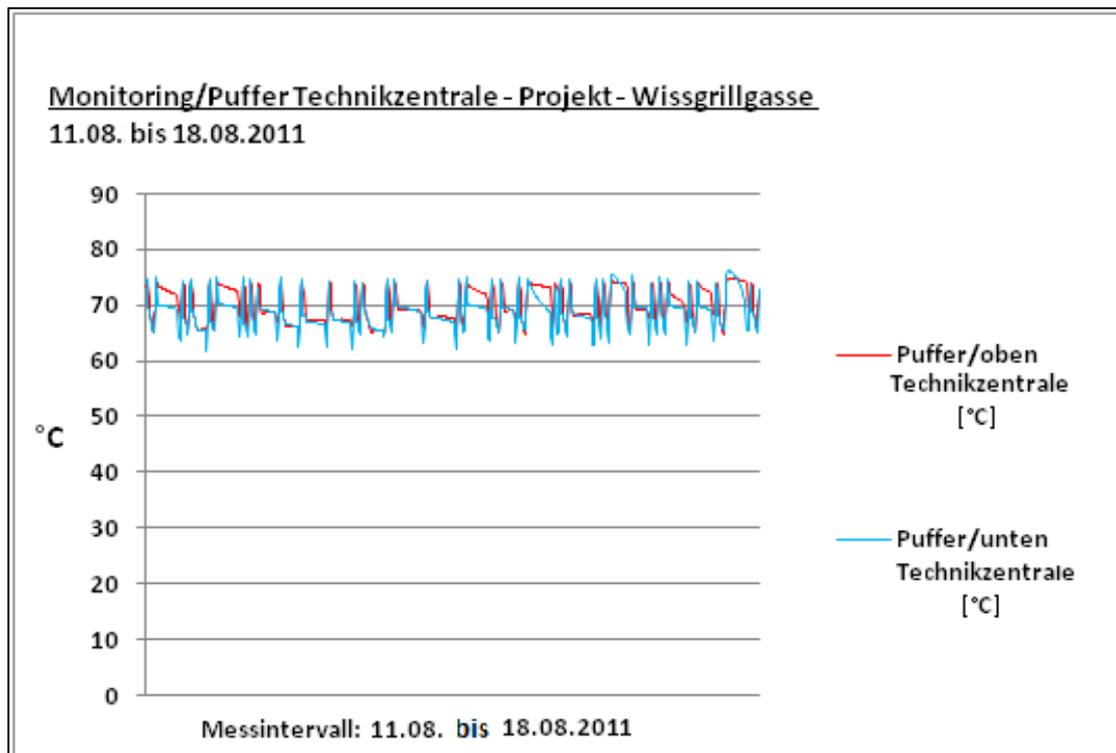
Abbildung 33: Temperaturniveau Pufferspeicher

Dies bedeutet, dass man gerade den heißesten Teil des Puffers nicht nützen kann.

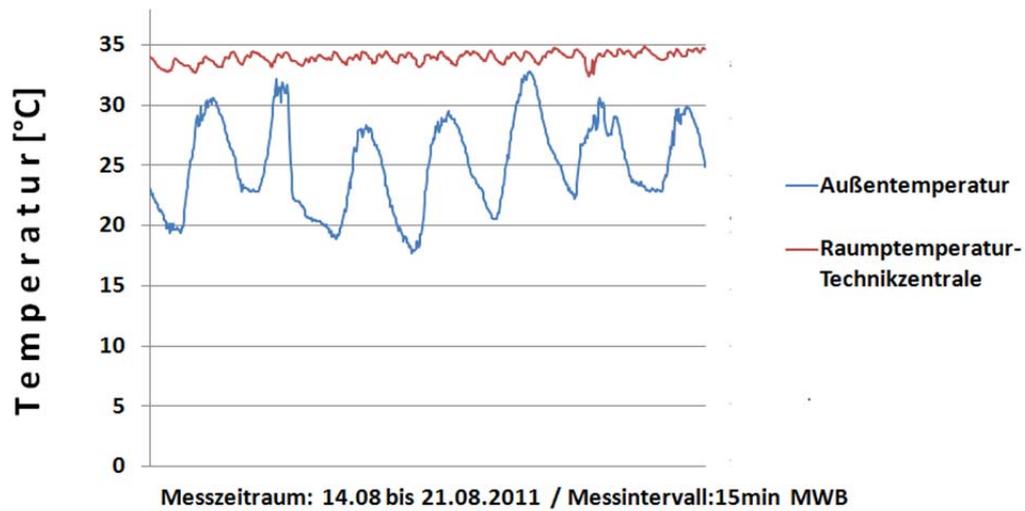
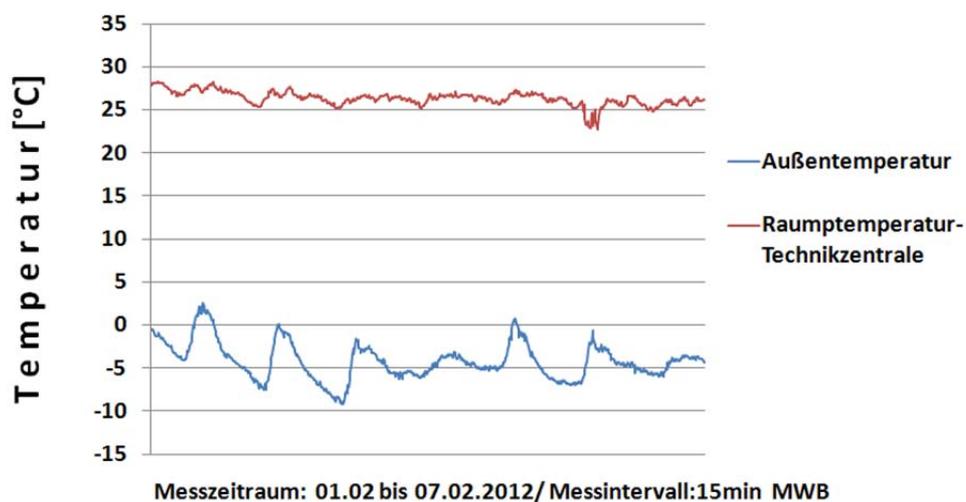
Temperaturniveau in der Technikzentrale-Wißgrillgasse - Sommerfall

Temperaturniveau in der Technikzentrale-Wißgrillgasse - Winterfall

Abbildung 34: Temperaturniveau in der Technikzentrale

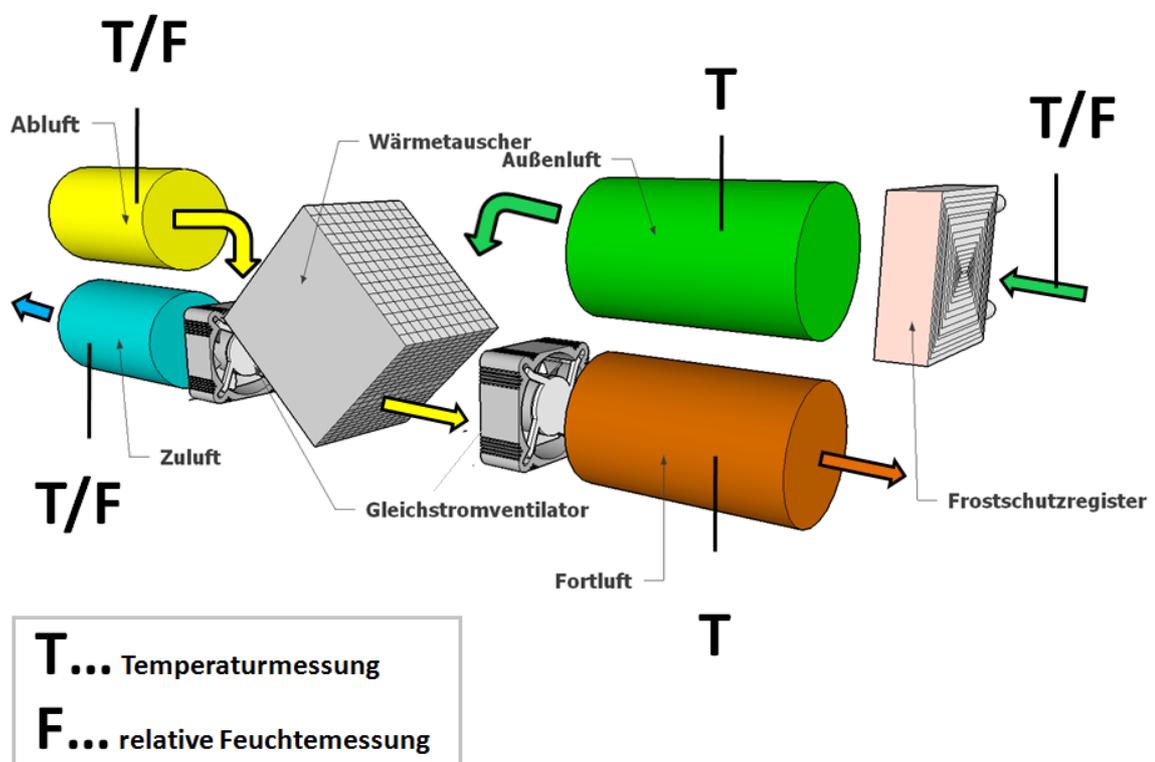
Schema Fühlerpositionierung / Wissgrillgasse / zentrale Lüftung

Abbildung 35: Schema Zentrales Lüftungsgerät

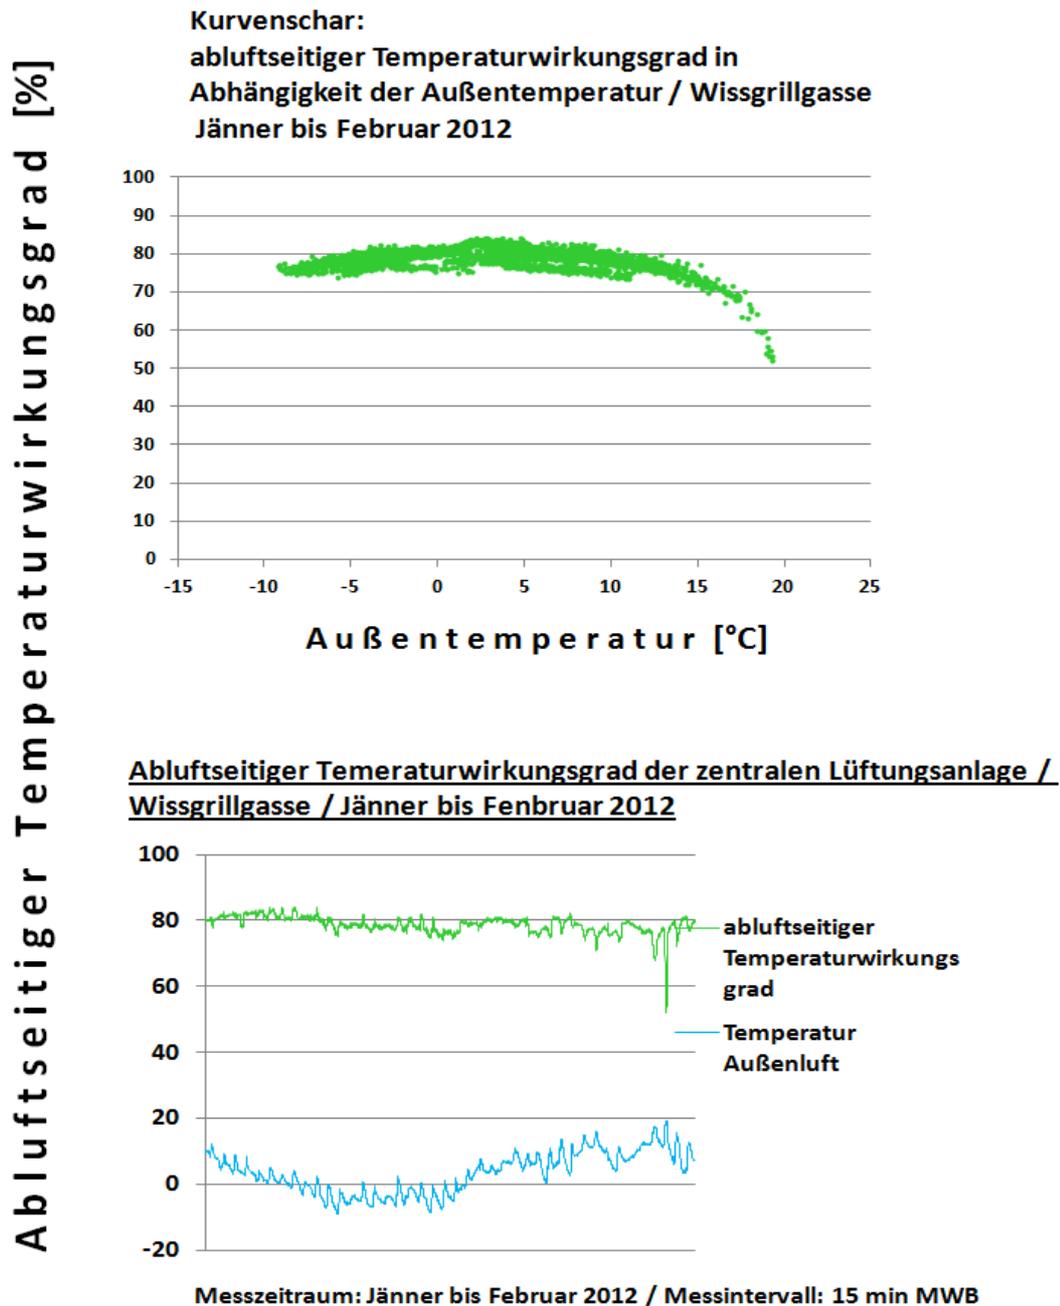
Abbildung 36: Temperaturwirkungsgrad Lüftungsanlage

In der nachfolgenden Abbildung 36 wird sowohl ein zeitlicher Verlauf als auch eine Kurvenschar in Abhängigkeit der Außentemperatur angegeben.
