Gründerzeit mit Zukunft

Demonstrationsprojekt Wißgrillgasse

Dokumentation und Monitoring

Haus der Zukunft Plus Leitprojekt „Gründerzeit mit Zukunft“

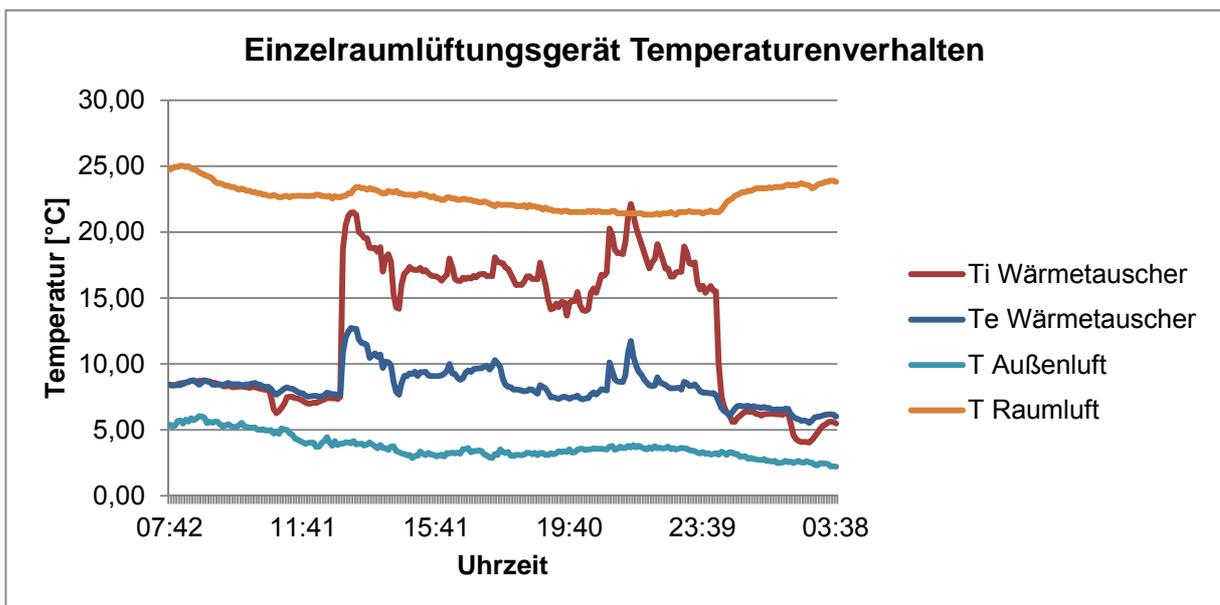
Abbildung 37: Temperaturverhältnisse bei außenwandintegrierten Einzelraumlüftungsgerät

Bei detaillierter Betrachtung des Einzelraumlüftungsgeräts werden die Betriebszeiten klar ersichtlich. Befindet sich das Einzelraumgerät außer Betrieb, so sinkt die Temperatur der an der raumseitig gemessenen Oberfläche des Wärmetauschers annähernd auf das Niveau der Außentemperatur. Das bedeutet, dass sich bei Stillstand des Ventilators innen das gleiche Temperaturniveau wie außen einstellt. Es liegen unkontrollierte Lüftungswärmeverluste über den gesamten Querschnitt des Wärmetauschers ($d = 15 \text{ cm}$) vor. Wird das Gerät in Betrieb genommen, so ist eine Temperaturdifferenz zwischen raumseitiger Oberfläche des Wärmetauschers (Speichermediums) und der außenluftseitigen Oberflächentemperatur zu erkennen.

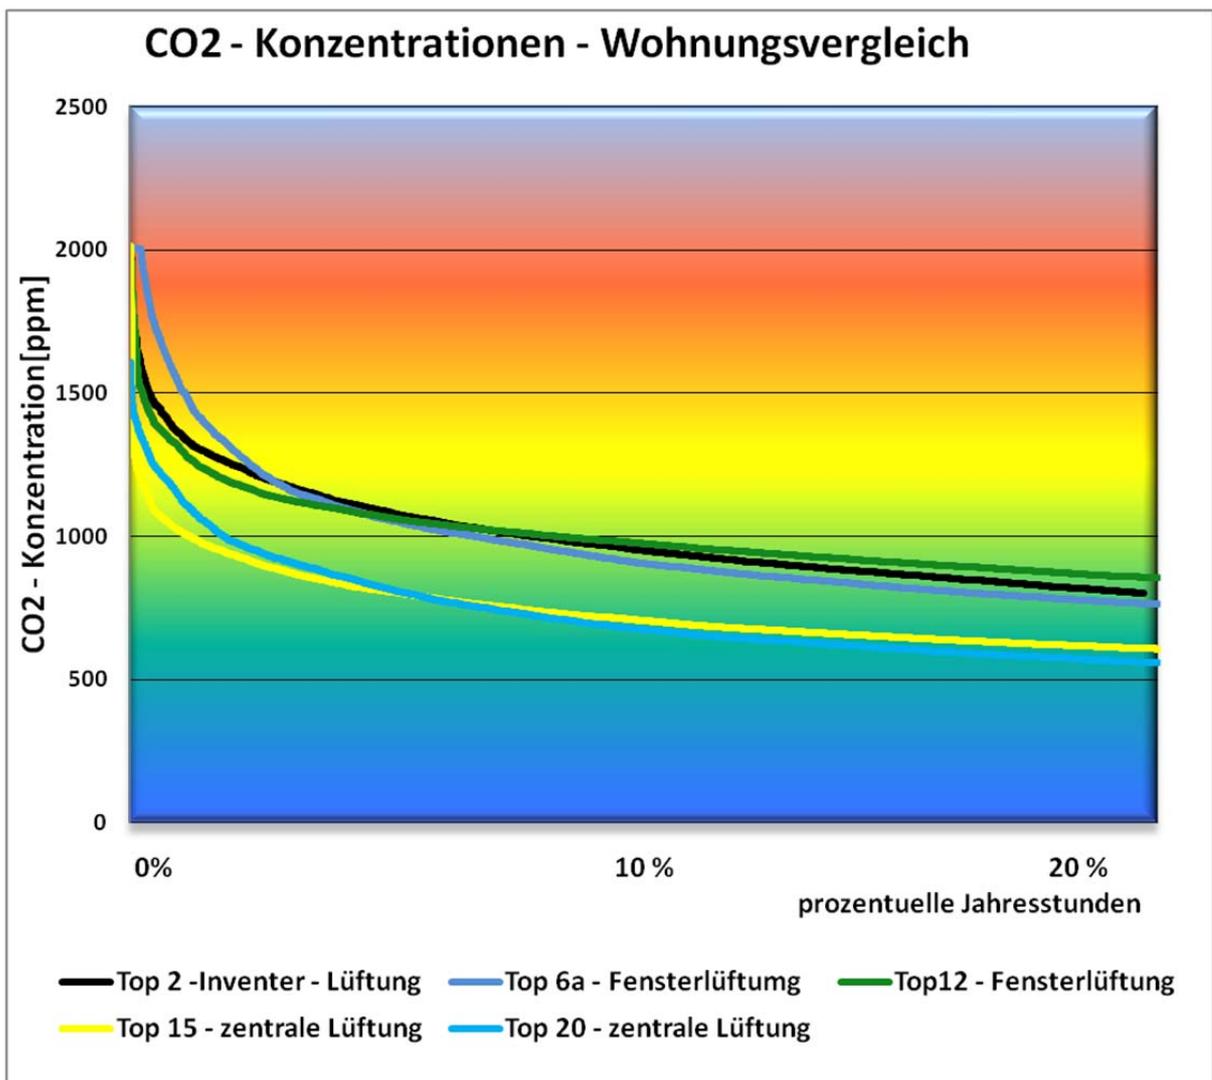
Abbildung 38: CO₂ Konzentration Wohnungsvergleich

Die folgenden Graphiken beschreiben sowohl die Häufigkeiten der CO₂-Konzentrationen in den Referenzwohnungen, als auch die absoluten Temperaturspitzen und deren Häufigkeit. Zu den CO₂-Messungen sei angemerkt, dass die Fühler aus montage-technischen Gründen im Wohnbereich angebracht wurden, und daher generell die CO₂-Konzentrationskurven relativ niedrig liegen. Es kann ganz klar bemerkt werden, dass bei den Wohnungen mit zentraler Wohnraumlüftung die CO₂-Konzentration niedriger ausfällt als bei allen anderen Lüftungsvarianten.

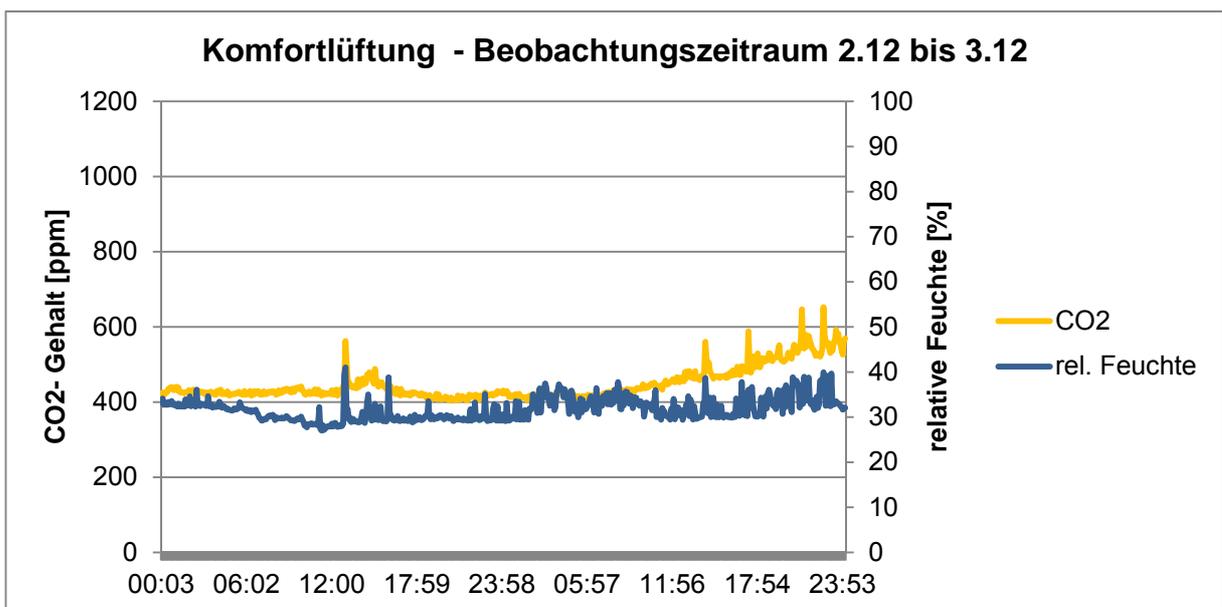
Abbildung 39: Raumluftqualität bei zentraler Komfortlüftungsanlage

Betrachtet man die Raumluftqualität bei kontrollierter Wohnraumlüftung im Detail (Abbildung 39), so weisen CO₂-Gehalt und relative Feuchte der Raumluft nur geringe Schwankungen auf. Im Beobachtungszeitraum Anfang Dezember 2011 bleibt der CO₂-Gehalt im Raum sehr konstant und liegt nur geringfügig über der durchschnittlichen CO₂-Konzentration der Außenluft von ca. 400 ppm. Die relative Feuchte sinkt in der betrachteten Wohnung bei Außentemperaturen um den Gefrierpunkt nicht unter 30%.

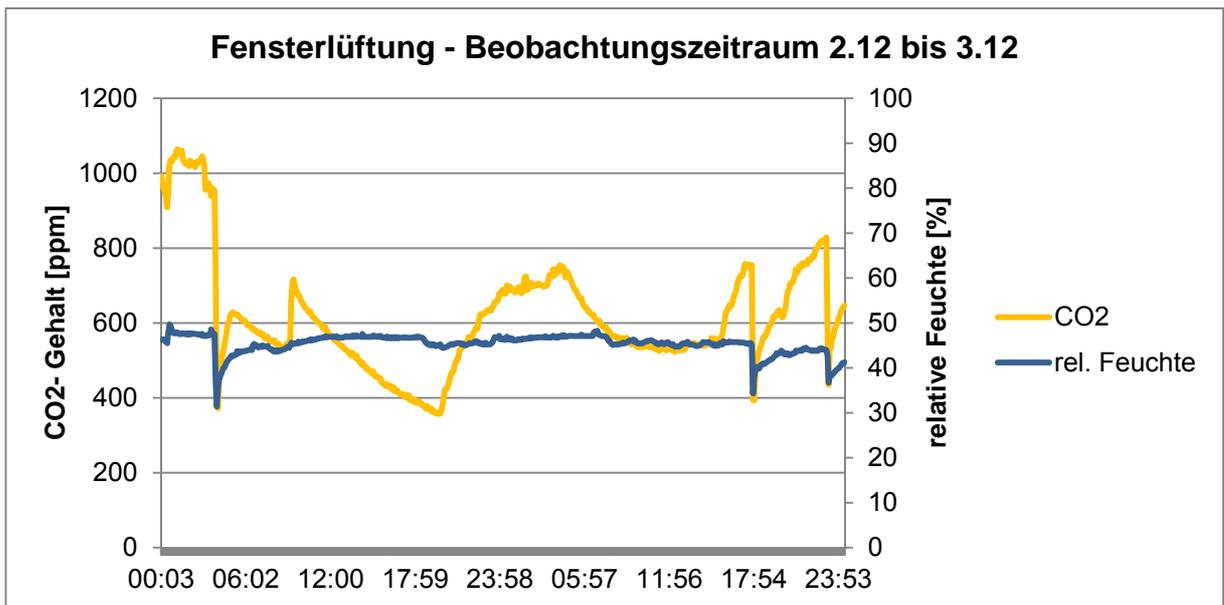
Abbildung 40: Raumluftqualität bei Fensterlüftung

Bei Wohnungen mit Fensterlüftung (Abbildung 40) sind die Fensteröffnungszeiten klar durch rapide Senkung des CO₂-Gehalts und Senkung der relativen Raumluftfeuchte erkennbar. Die relative Feuchte im Raum steigt jedoch aufgrund der gespeicherten Feuchte in Einrichtungsgegenständen und der Bausubstanz nach Schließen des Fensters wieder auf den Ausgangswert. Der CO₂-Gehalt steigt bzw. sinkt bei geschlossenem Fenster in Abhängigkeit von An- und Abwesenheit der Bewohner. Bei längerer Abwesenheit kann der CO₂-Gehalt auf das Niveau der Außenluft sinken.

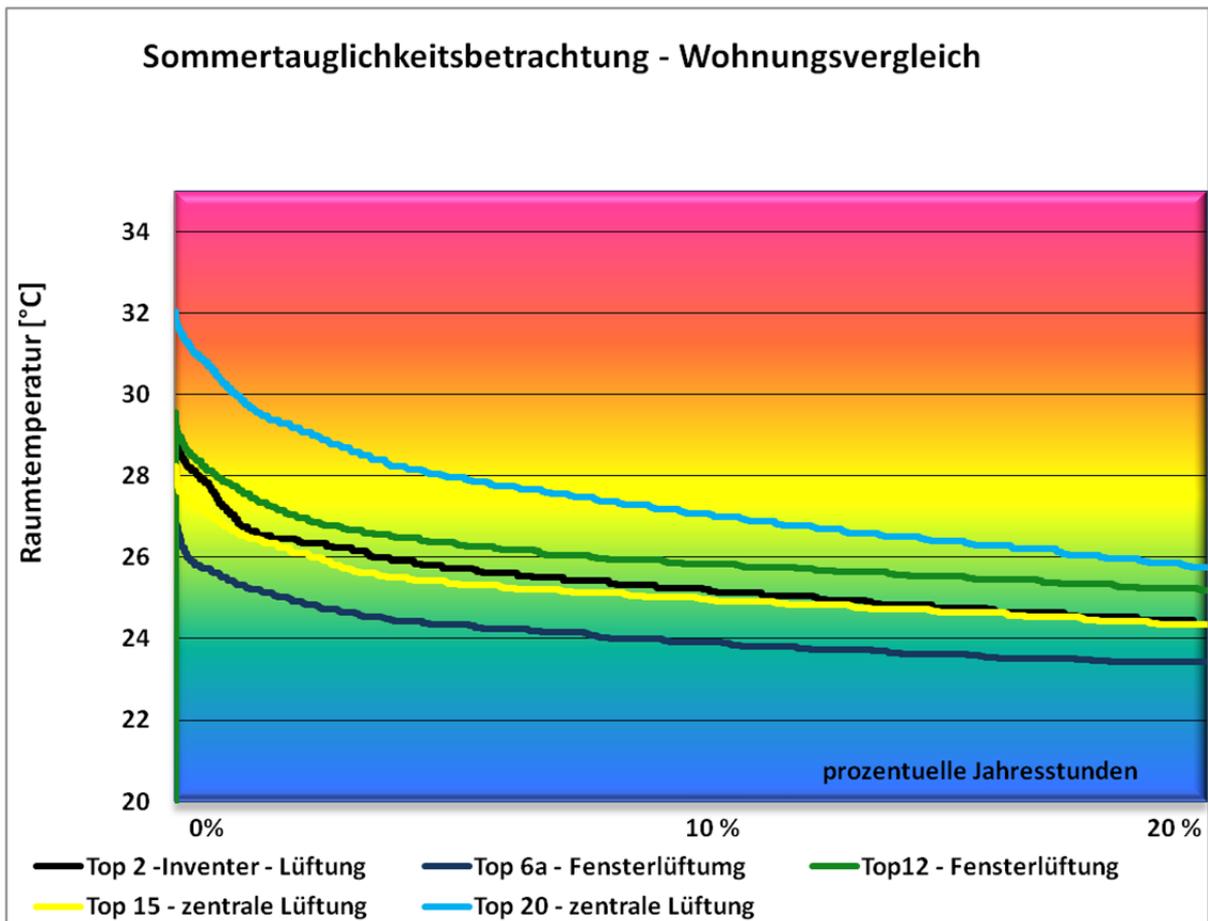
Abbildung 41: Sommertauglichkeit Wohnungsvergleich

Zu westorientierten Top 12 sei noch bemerkt, dass die Spitzen über 30°C im August zu keinen Beschwerden führten. Auch hier war die Zufriedenheit über das Klima vorhanden.

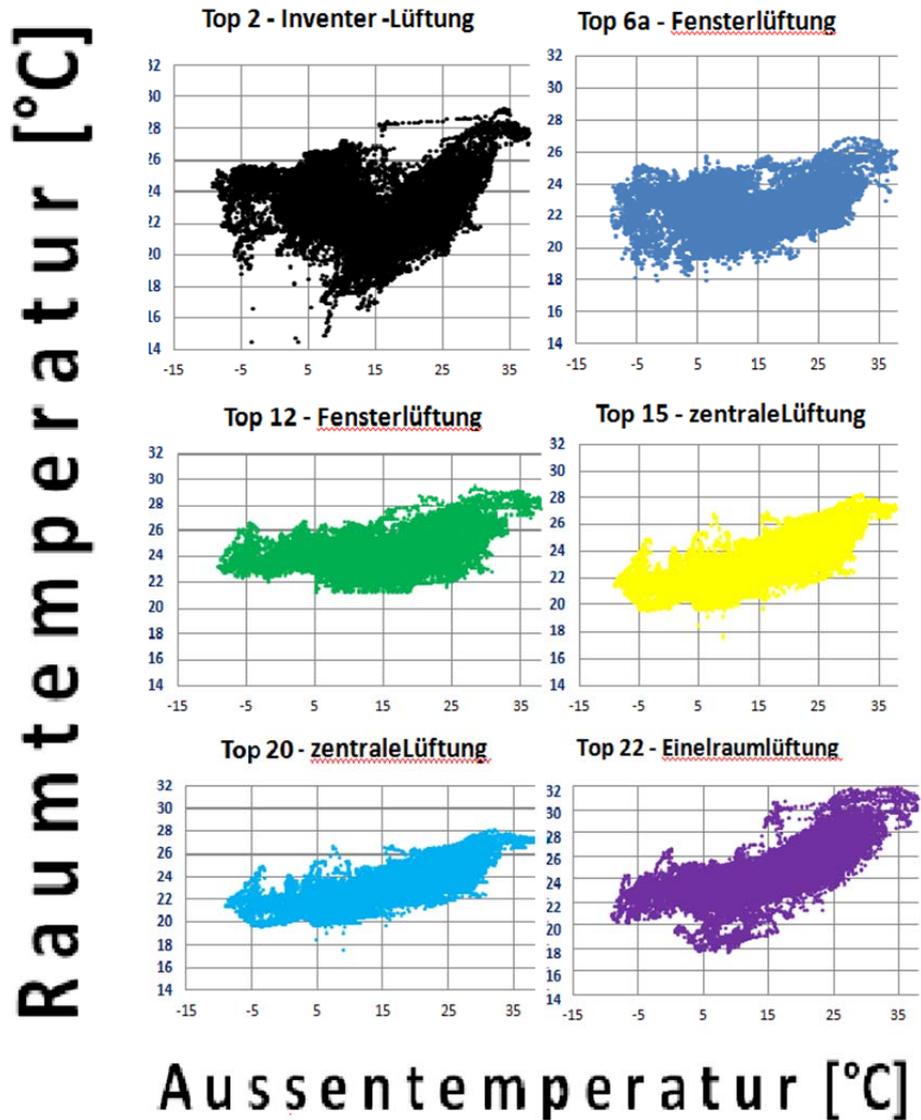
Abbildung 43: Wohnungsvergleich Raumlufttemperatur abhängig von Außenlufttemperatur

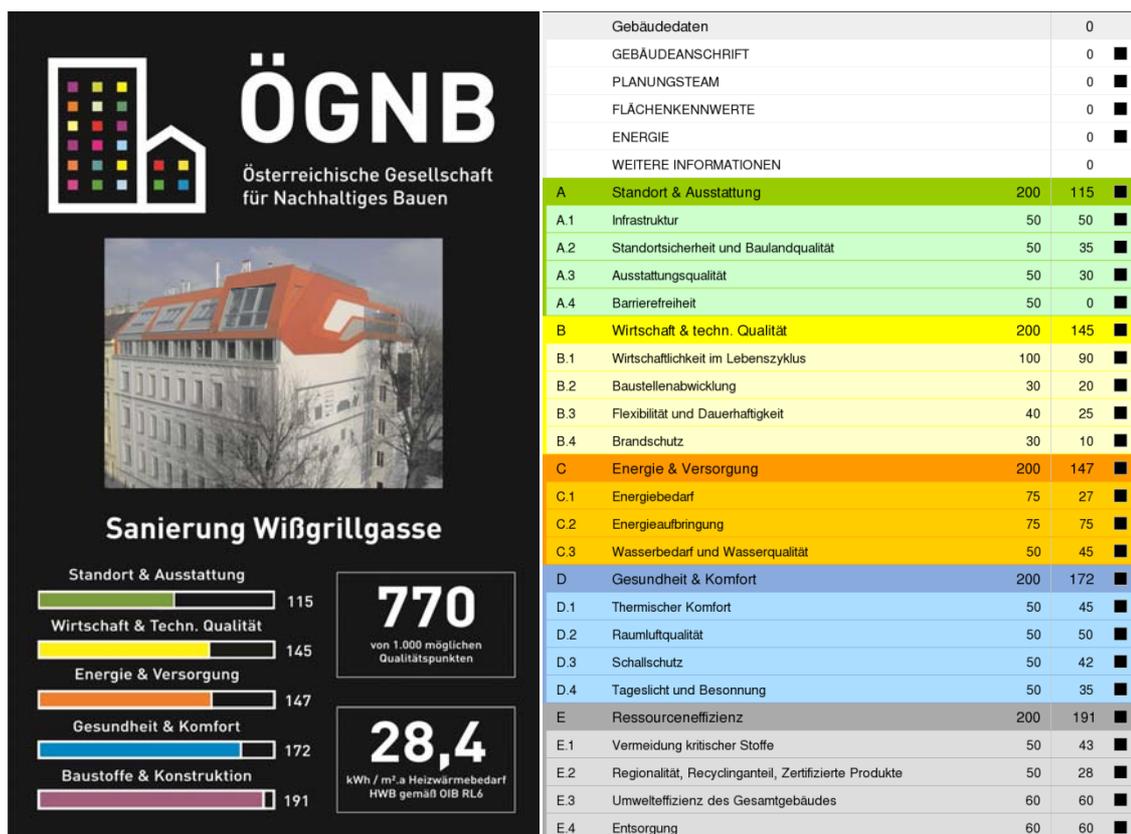
Im Rahmen des Subprojekts 5 „Dokumentation und Monitoring“ und in Zusammenarbeit mit dem Leitprojekte-übergreifenden Projekt „Monitor+“ wurde der TQB-Planungsausweis erstellt. Demnach werden für das Demonstrationsprojekt Wißgrillgasse 770 von 1000 möglichen Qualitätspunkten erreicht. Für die Sanierung eines Gründerzeitgebäudes stellt dies ein sehr gutes Ergebnis dar. Die Wißgrillgasse weist nicht nur hinsichtlich der energetischen Performance hohe Qualitäten auf, sondern überzeugt auch mit hohem Ausstattungsstandard und Nutzerkomfort. Wesentliche Einbußen in der Bewertung erfolgten durch mangelnde Barrierefreiheit (50 Punkte). Dies ist darauf zurückzuführen, dass die beiden Stufen beim Haupteingang erhalten werden mussten, da der Oberflächenabfluss in der Wißgrillgasse sonst zu Überflutungen im Gebäude führen würde.

Abbildung 45: TQB-Planungsausweis und Bewertung im Detail (ÖGNB-Consultant: e7)

Das Errichtungszertifikat wird nach den Messungen (Schallschutz und VOC) im Rahmen des Projekts „Monitor+“ voraussichtlich im September 2012 fertiggestellt.
