Gründerzeit mit Zukunft

Demonstrationsprojekt Kaiserstraße Dokumentation und Monitoring

März 2017

Leitprojekt „**Gründerzeit mit Zukunft**“, Subprojekt 5 „**Dokumentation und Monitoring**“

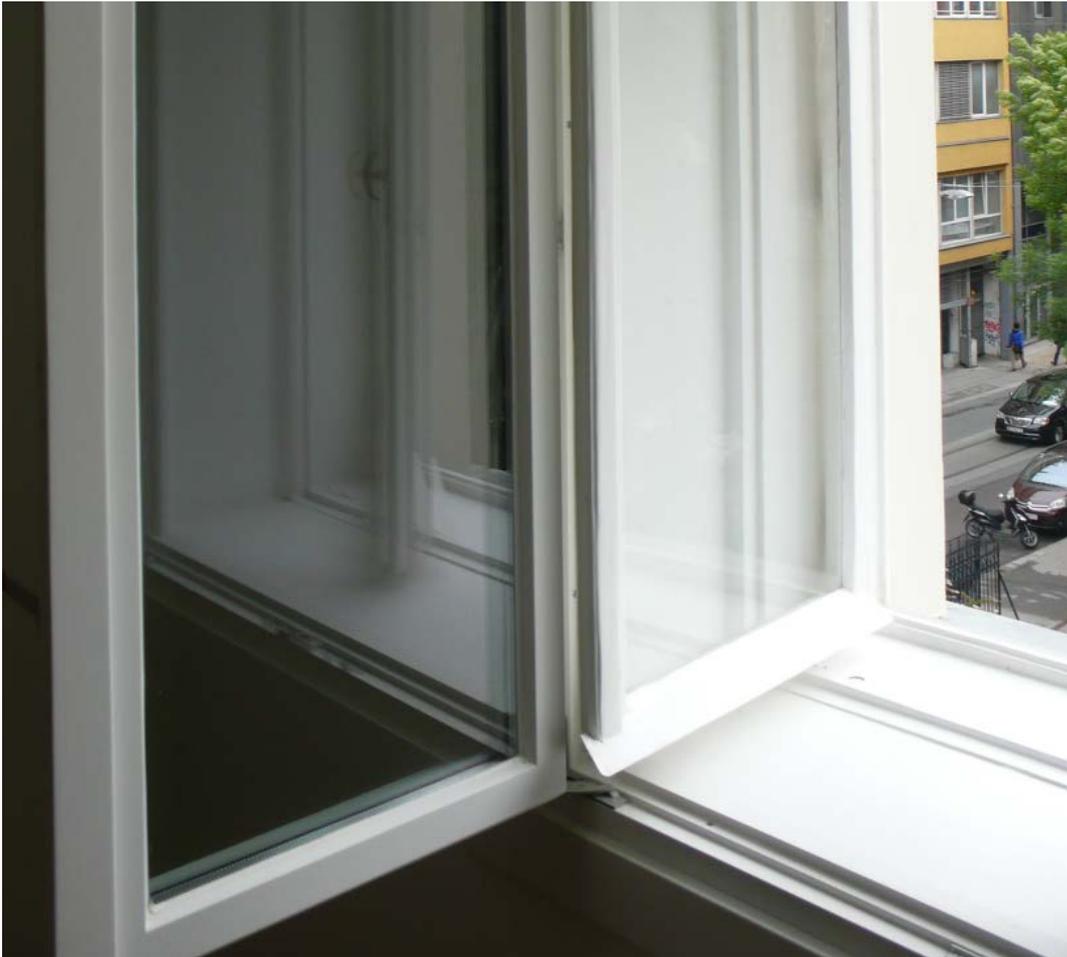
Die besondere Herausforderung liegt hier in der Gewährleistung der vollen Öffenbarkeit der Außenflügel durch die genaue Beachtung der Drehgeometrie.

Abbildung 15: Kaiserstraße 7, Bestandsfenster mit neuem Innenflügel, Öffenbarkeit (Foto: Oettl)

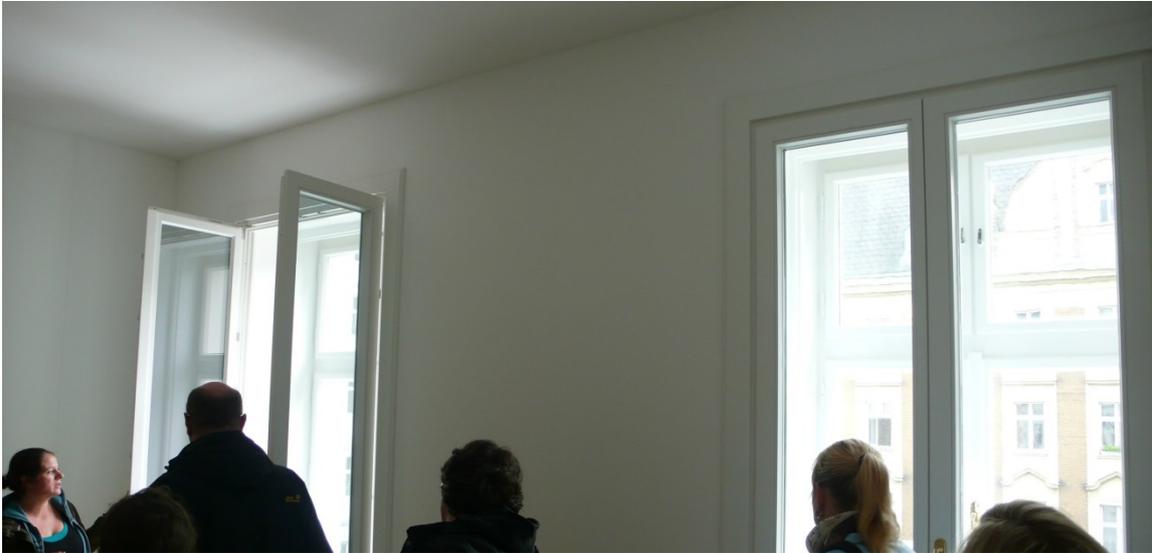
Abbildung 17: Kaiserstraße 7, Bestandsfenster mit neuen innen bündigen Innenflügeln (Foto: Oettl).

Der Sonnenschutz wird bei den Altfenstern zwischen den Flügeln in bereits im Bestandssturz vorhandenen Rollläden-Nischen untergebracht.

Diese Lösung nimmt Bezug auf die verbesserte thermische Situation durch Innendämmung und Laibungsdämmung und stellt für den Altbau eine neuartige technische und raumwirksame Lösung dar.

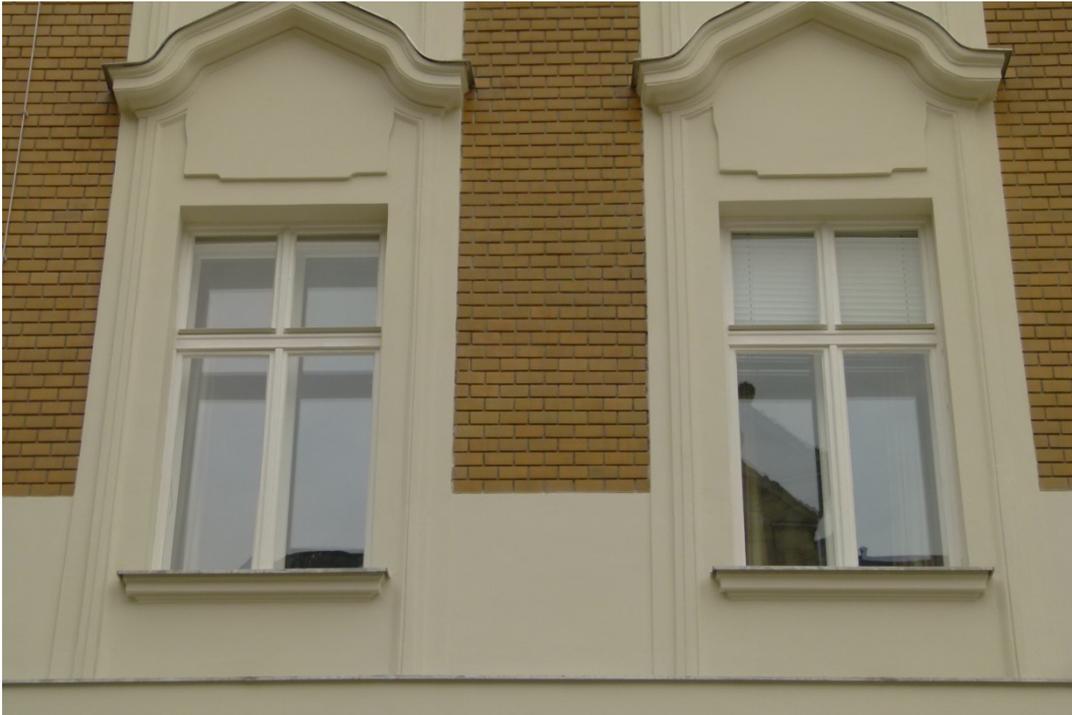
Abbildung 19: Sanierte Fassade, Klinkerfeld (Foto: Oettl)

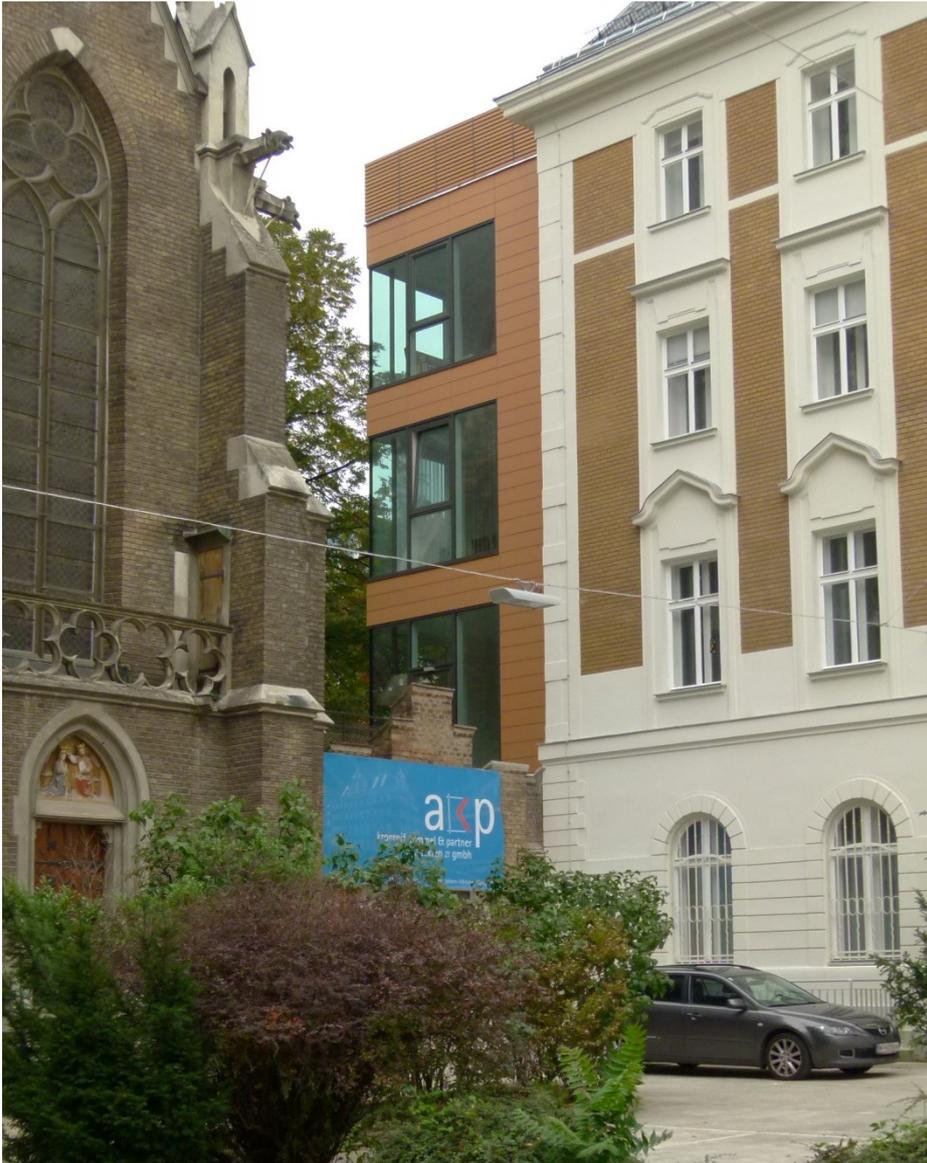
Abbildung 21: Kaiserstraße 7, Zubau in der Nordwestecke (Foto: Oettl)

Der Zubau interpretiert die Materialität der alten Klinkerfassaden mit der keramischen Deckschicht der hinterlüfteten Fassade neu.

Weiters wurde in der nordwestlichen Ecke des Ensembles trotz Denkmalschutz ein kleinvolumiger Zubau mit einer zeitgemäßen Formensprache umgesetzt.

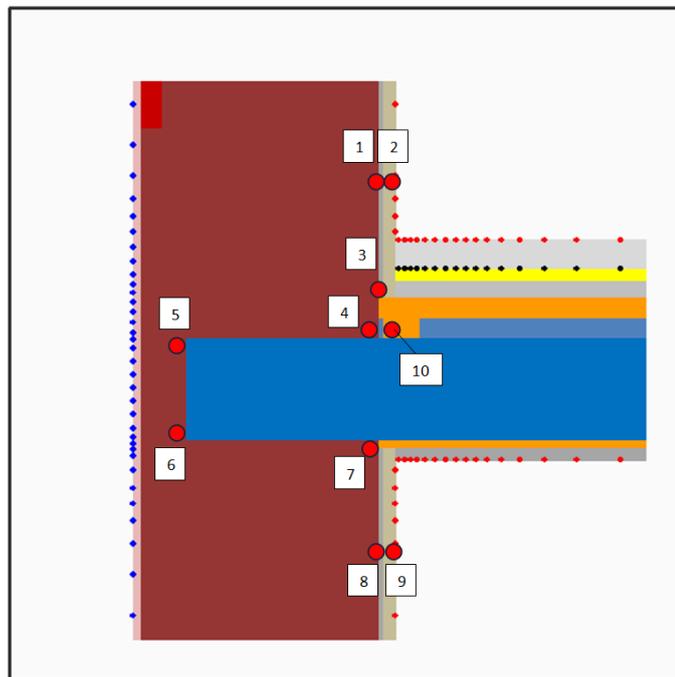
An 10 maßgeblichen Punkten wurden Lufttemperatur und relative Luftfeuchte ausgewertet (Grafik exemplarisch für Tramtraversendecke):

Abbildung 22: Tramtraversenanschluss, Schnitt durch den Steg des I-Trägers in HAM4D_VIE [GDZ11]

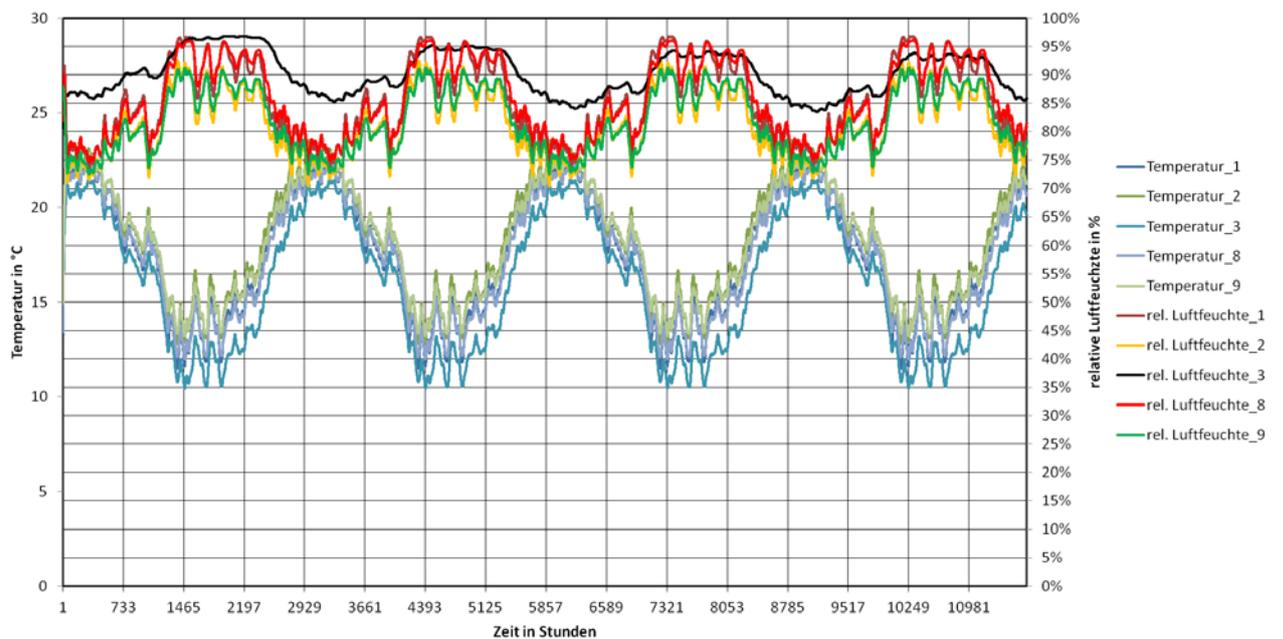
Abbildung 23: Tramtraversenanschluss, Verlauf von Lufttemperatur und relativer Luftfeuchte der Punkte 1, 2, 3, 8 und 9 berechnet mit HAM4D_VIE (Quelle: Schöberl&Pöll)

Punkte 1, 3, 8: Die Punkte 1, 3 und 8 liegen im Gipsputz und stellen die kritischsten Punkte dar. In der kalten Jahreszeit wird die relative Luftfeuchte von 95 % an einigen Tagen überschritten. Da das Kalziumsilikat kapillarleitfähig ist, wird das bereits teilweise anfallende Kondensat in den Innenraum transportiert. Im Punkt 3 ist im ersten Jahr noch die größte relative Luftfeuchte vorzufinden. In den folgenden Jahren sinkt diese immer weiter ab. Die kurzzeitige Überschreitung von 95 % relativer Luftfeuchte stellt die obere Toleranzgrenze dar.

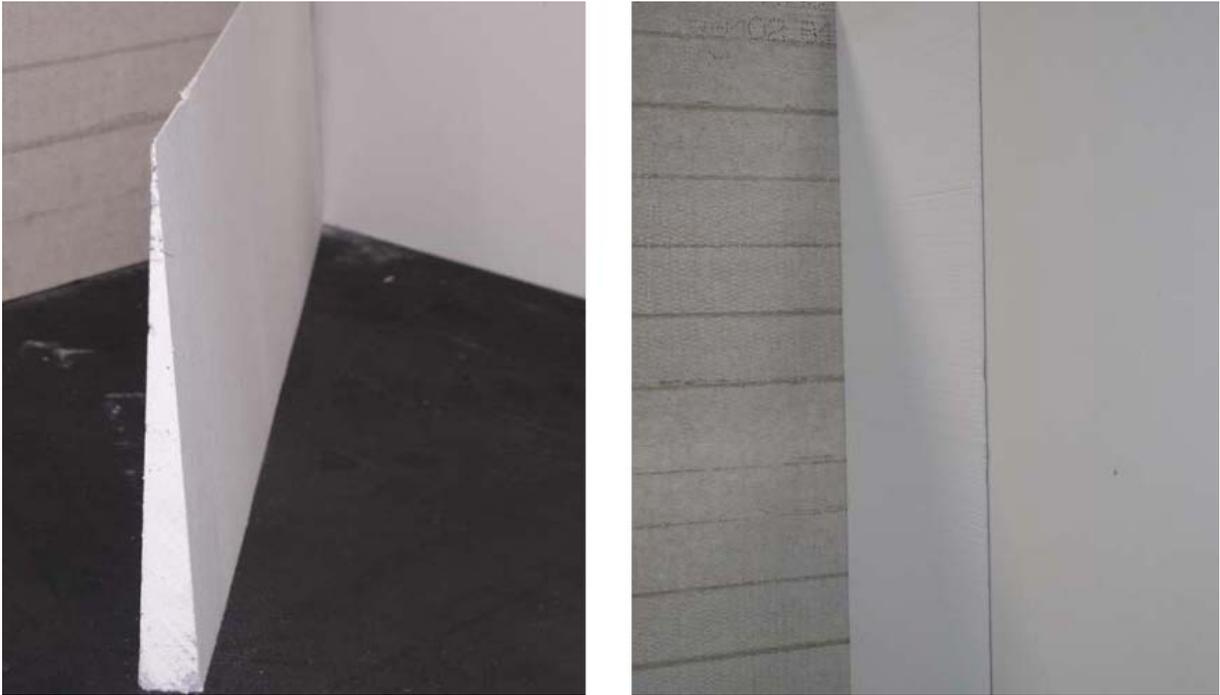
Zur Entschärfung der Wärmebrücken bei Anschlüssen einer Innenwand an eine innengedämmte Außenwand wurden Mineralschaumdämmkeile appliziert. Diese Maßnahme wurde auch an den Gebäudedecken beim Übergang der Außen- und Innendämmungen vorgenommen.

Abbildung 25: Dämmkeil zur Entschärfung von Wärmebrücken (Quelle: Promat GesmbH)

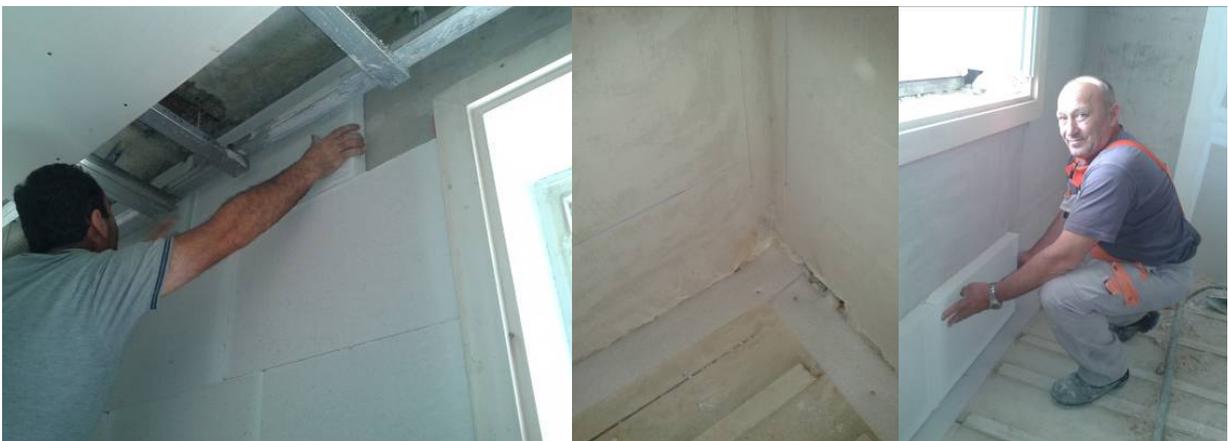
Abbildung 26: Fotos von Innendämmungsherstellung (Quelle: Architekten Kronreif_Trimmel&Partner)

Zusammengefasst wurden folgende Ausführungsdetails und erforderlichen Arbeitsschritte bei der Umsetzung von Innendämmung in der Kaiserstraße berücksichtigt:

- Bei der Sanierung der Bereiche mit Außenputz und Fugen zwischen den Riemchen wurde auf eine besonders sorgfältige Ausführung geachtet. Rissbildungen wurden vermieden, da dadurch Feuchtigkeit hinter die hydrophobierte Oberfläche eindringen und somit zu Feuchteansammlungen und sogar Frostabplatzungen führen kann. Insbesondere auch bei Anschlussbereiche an Bleche usw. wurde darauf geachtet, dass die Fugen dicht geschlossen sind

- Es wurde eine diffusionsoffen Hydrophobierung angewendet. Hierbei ist insbesondere auf die Witterung und die Untergrundvorbehandlung geachtet worden.
- Die Innendämmung wurde gemäß den Herstellervorgaben satt und hohlraumfrei an den Untergrund appliziert, da ansonsten die kapillare Leitfähigkeit nach innen unterbunden gewesen wäre.
- Bestehende frostempfindliche Haustechnikleitungen in der innen gedämmten Außenwand wurden ins Gebäude innerhalb der Innendämmung verlegt.
- In der Innendämmung wurden keine E-Dosen, Haustechnikleitungen und dgl. angeordnet.

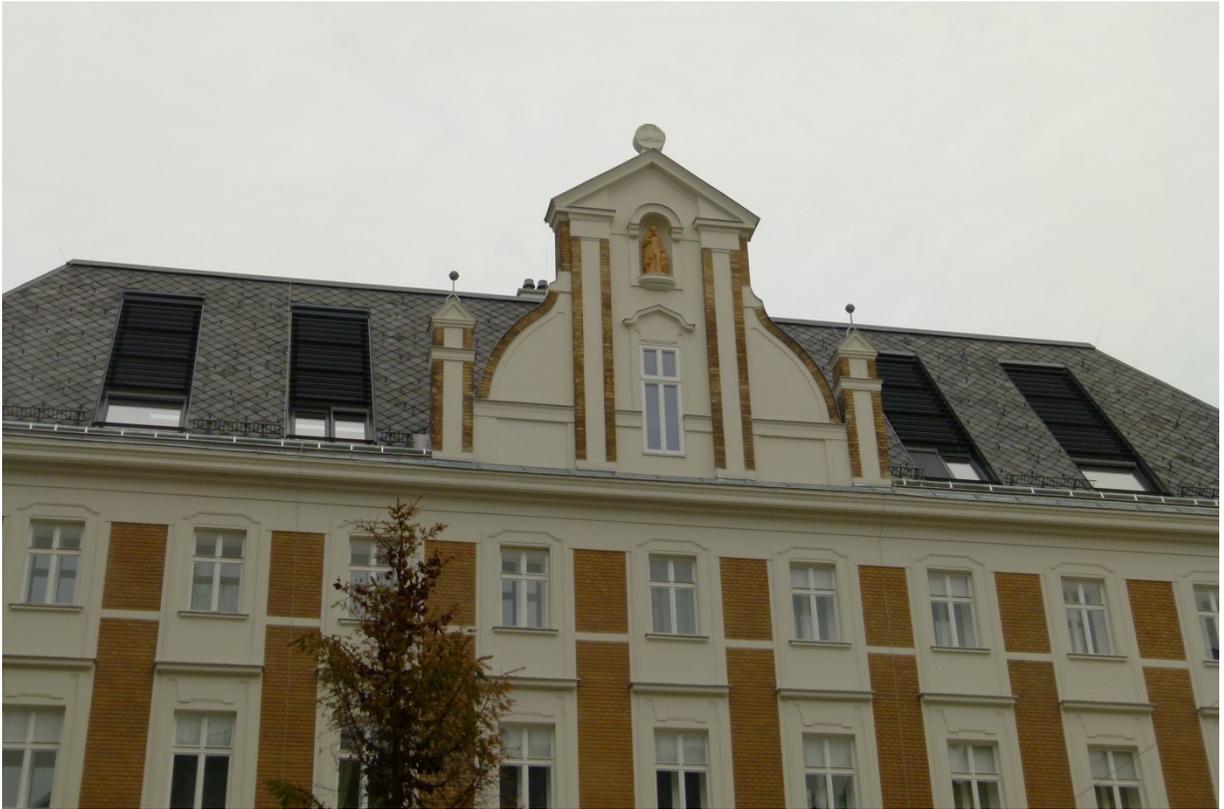
Abbildung 27: Kaiserstraße 7, Dachflächen, Belichtung (Foto: Oettl).

Die Sonnenschutzlamellen liegen außen bündig mit der Dachhaut und sind fix so eingestellt, dass horizontaler Ausblick und ausreichender Sonnenschutz in Balance sind. Die Außenreinigung der Glasflächen erfolgt jährlich mit speziellem Putzgerät.

Die ausreichende Belichtung des zweigeschossigen Dachausbaus stellte wegen der riesigen geschlossenen denkmalgeschützten Dachfläche zur Südseite eine besondere Herausforderung dar. In Kooperation zwischen Denkmalamt und Planer konnte mit diesem Projekt eine exemplarische Lösung entwickelt und umgesetzt werden. Damit werden großflächige zweigeschossige vertikale Lichtbänder durch die spezielle Ausformung der außen liegenden Sonnenschutzlamellen in die Dachlandschaft integriert.

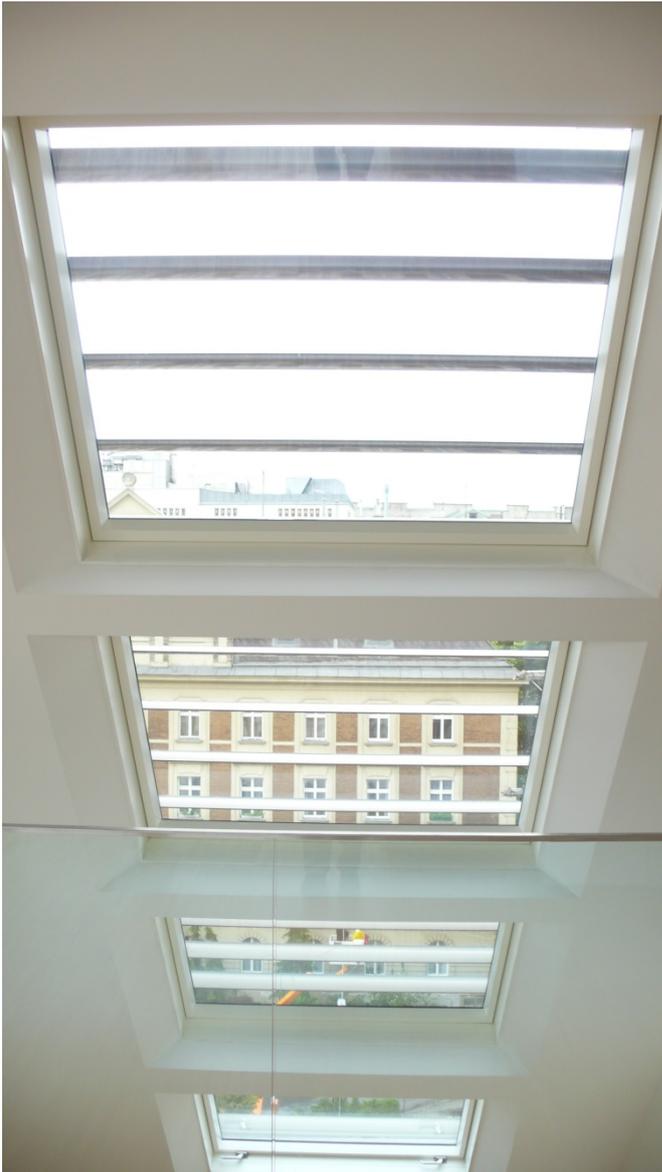
Abbildung 29: Kaiserstraße 7, Dachausbau, Lichtbänder in der Dachfläche, Blick nach außen (Foto: Oettl).

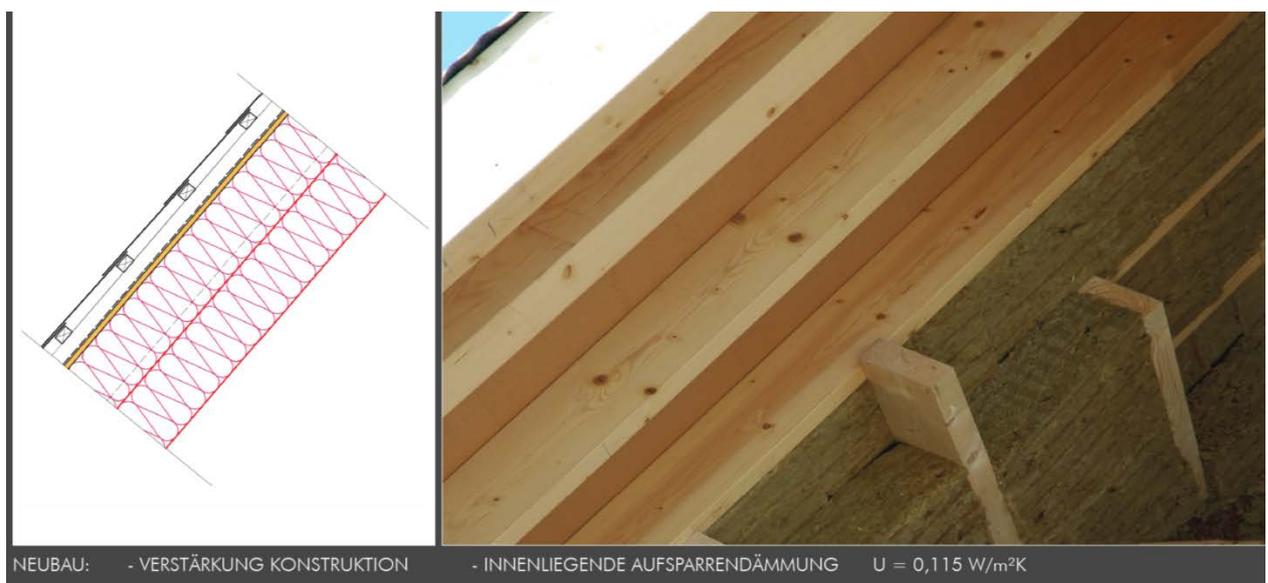
Die Silhouette des historischen Dachaufbaus musste für den Denkmalschutz unverändert erhalten bleiben. Die erhöhten Anforderungen für den Ausbau als Mietwohnungen wurden mittels statischer Verstärkung, 40 cm Wärmedämmung und Ausführung einer luftdichten Hülle erfüllt.

Abbildung 31: Kaiserstraße 7, neuer Dachaufbau (Quelle: Architekt Kronreif & Partner).

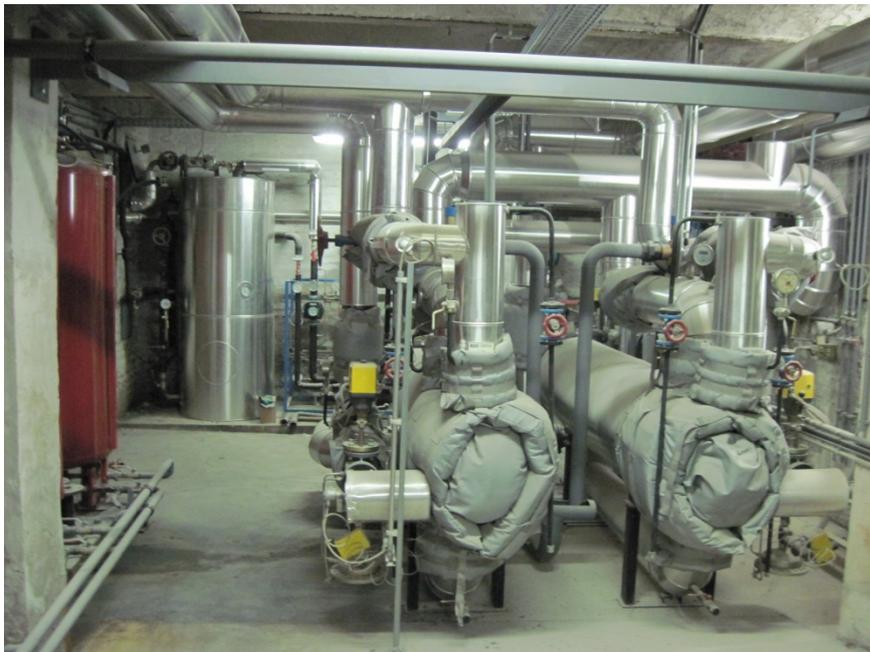
Abbildung 32: Wärmetauscher für Heizwärme und Brauchwasser (Quelle: e7)

Die Wärmetauscher haben je eine Leistung von rund 80 kW, Die Verteilung in die Geschöße erfolgt über einen zentralen Installationsschacht, welcher zwischen Stiegenhaus und Lift untergebracht ist.

Die Kaiserstraße befindet sich im Versorgungsgebiet der Fernwärme, welche auch bereits vor der Sanierung zur Wärmeversorgung des Bestandsobjektes genutzt wurde. Eine alternative Versorgung für das Objekt stand daher nicht zur Diskussion. Im Zuge der Arbeiten wurde die bestehende Umformerstation erneuert. Für die Heizwärmeversorgung sowie für die Brauchwassererwärmung stehen nachgeschaltet zwei getrennte Wärmetauscher zur Verfügung.

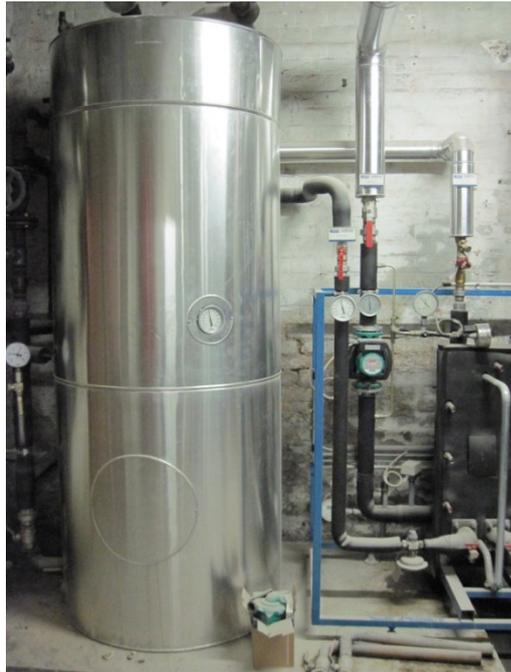
Das Erdgeschoß und das erste Obergeschoß werden zentral aus dem Technikraum versorgt. Die Verteilung erfolgt aus einem 1.000 l Brauchwasserspeicher im Kellergeschoß. Der Speicher wird über einen eigenen Wärmetauscher mit Fernwärme beladen.

Abbildung 33: Warmwasserspeicher im Haustechnikraum für Erd- und 1. Obergeschoß (Quelle: e7)

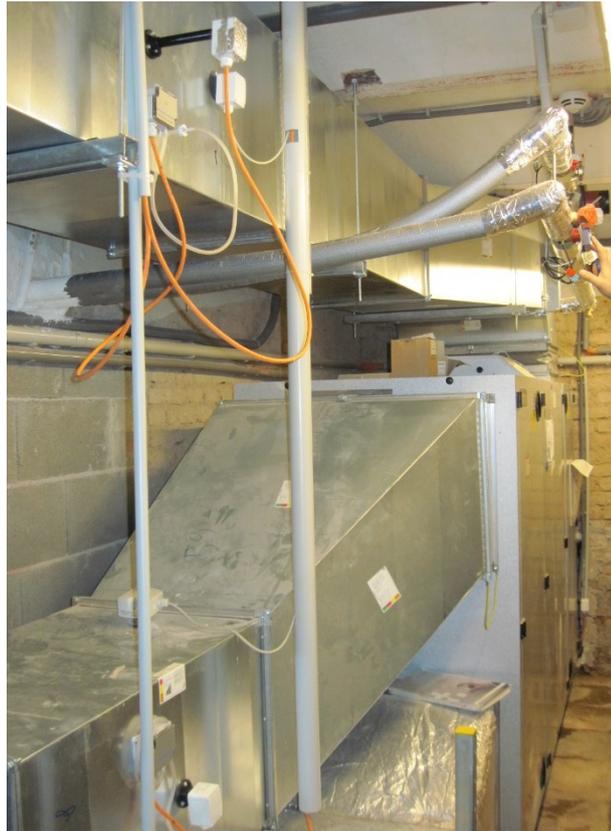
Die Lüftungsanlage wurde im Kellergeschoß untergebracht. Die Außenluftansaugung erfolgt aus dem Innenhof, die Fortluft wird im Gebäude über einen Schacht über Dach geführt. Die Anlage verfügt über einen Plattenwärmetauscher mit einem Wärmerückgewinnungsgrad von 82,50% sowie über ein wassergespeistes Vorheizregister zur Frostsicherung. Die Zu- und Abluft wird in einem zentralen Schacht in die Geschoße verteilt. Die Außenluft wird mit einem Filter der Qualität F7 gefiltert, abluftseitig kommt ein F5 Filter zur Verwendung. An die Lüftungsanlage angeschlossen sind der gesamte Dachgeschoßausbau, das zweite und dritte Obergeschoß, das 1. Obergeschoß mit Ausnahme der, während der Sanierung bewohnten Räumlichkeiten, sowie das Flüchtlingswerk und der Speisesaal im Erdgeschoß.

Abbildung 34: Lüftungsanlage im Kellergeschoß (Quelle: e7)

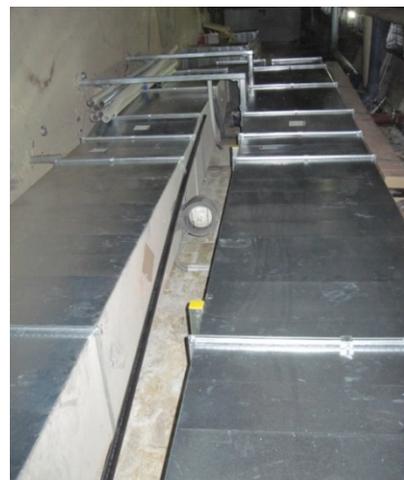
Abbildung 35: Impressionen Luftleitungsführung (Quelle: e7)

Die Komfortlüftungsanlage garantiert ein komfortables und hygienisch einwandfreies Innenraumklima. Die Luftverteilung aus dem Schacht zu den Wohnungen erfolgt baumförmig in der Zwischendecke. Im Allgemeinbereich über eine Revisionsöffnung zugänglich sind die sog. V-Boxen zur wohnungsweisen Luftmengenregulierung. Im Dachgeschoß sind diese Boxen in einer Zwischenwand verbaut über die Wohnungen zugänglich. Die V-Boxen

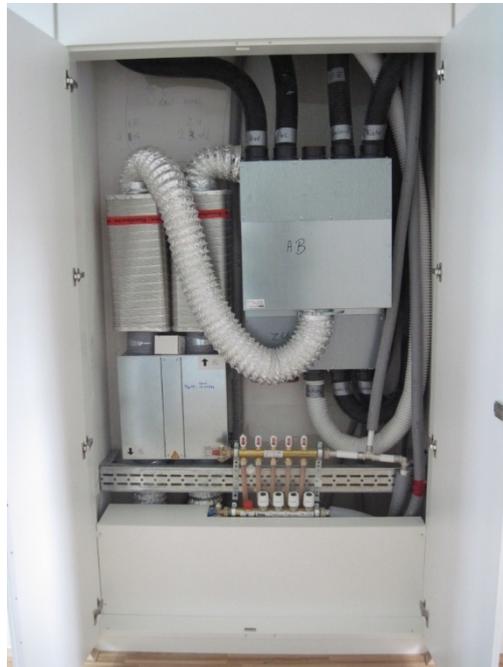
ermöglichen eine exakte Luftmengenregelung auch im Bereichen sehr geringer Luftmengen ohne Ventilatoren, wodurch insgesamt Luftvolumen und somit Antriebsenergie eingespart werden kann. Die Luftmenge kann individuell für jedes Top geregelt werden.

Abbildung 36: Volumenstromregelung über V-Box (Quelle e7)

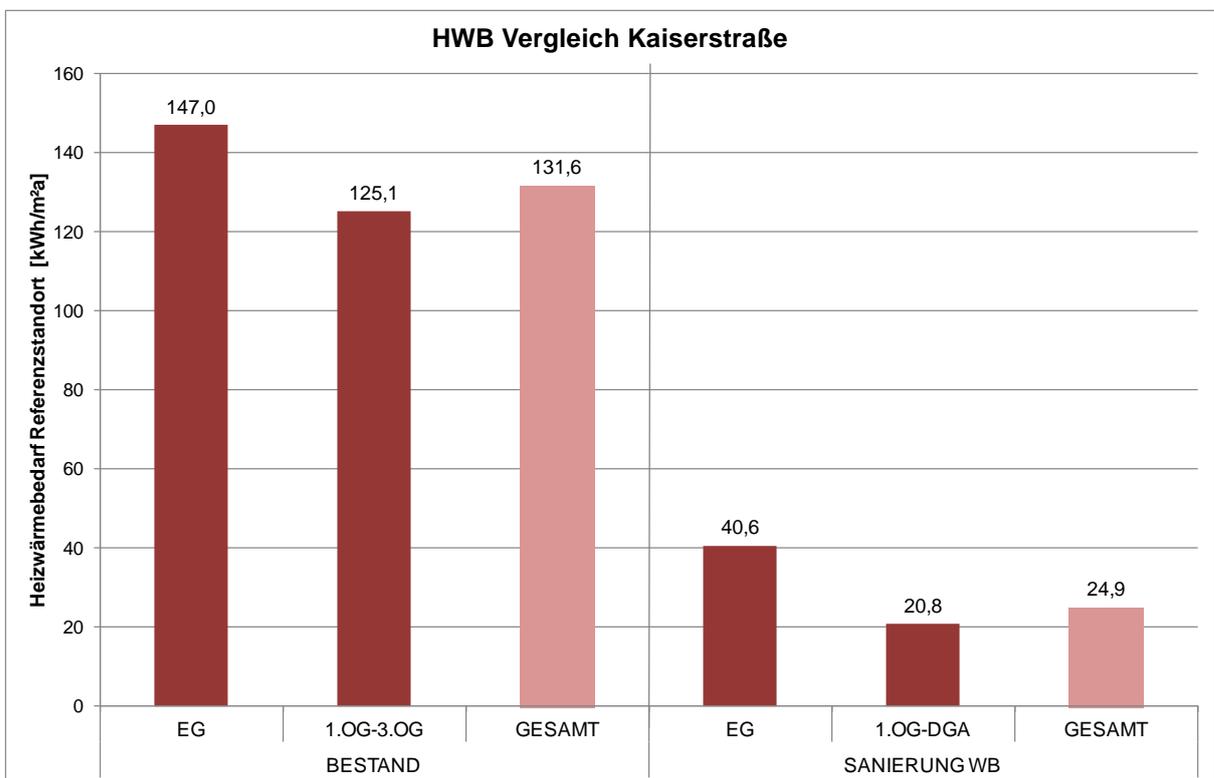
Das Bestandsobjekt weist einen berechneten Heizwärmebedarf von knapp 132 kWh/m²a auf (EG: 147 kWh/m²a; 1.-3. OG: 125 kWh/m²a). Durch die dargestellten Sanierungsmaßnahmen in Verbindung mit einem hochqualitativen Dachgeschoßausbau konnte der berechnete Heizwärmebedarf auf insgesamt 25 kWh/m²a, bezogen auf das Gesamtgebäude, reduziert werden. Der spezifische Bedarf je m² Bruttogrundfläche wurde damit trotz Gründerzeitfassade und Denkmalschutz um Faktor 5 reduziert, wodurch der Wert auch deutlich die für einen Neubau gültigen Anforderungen unterschreitet. Abbildung 37 zeigt den berechneten Heizwärmebedarf im Bestand sowie nach der Sanierung:

Abbildung 37 Heizwärmebedarf des Bestandes sowie der ausgeführten Sanierungsvariante getrennt nach Nutzungskategorien

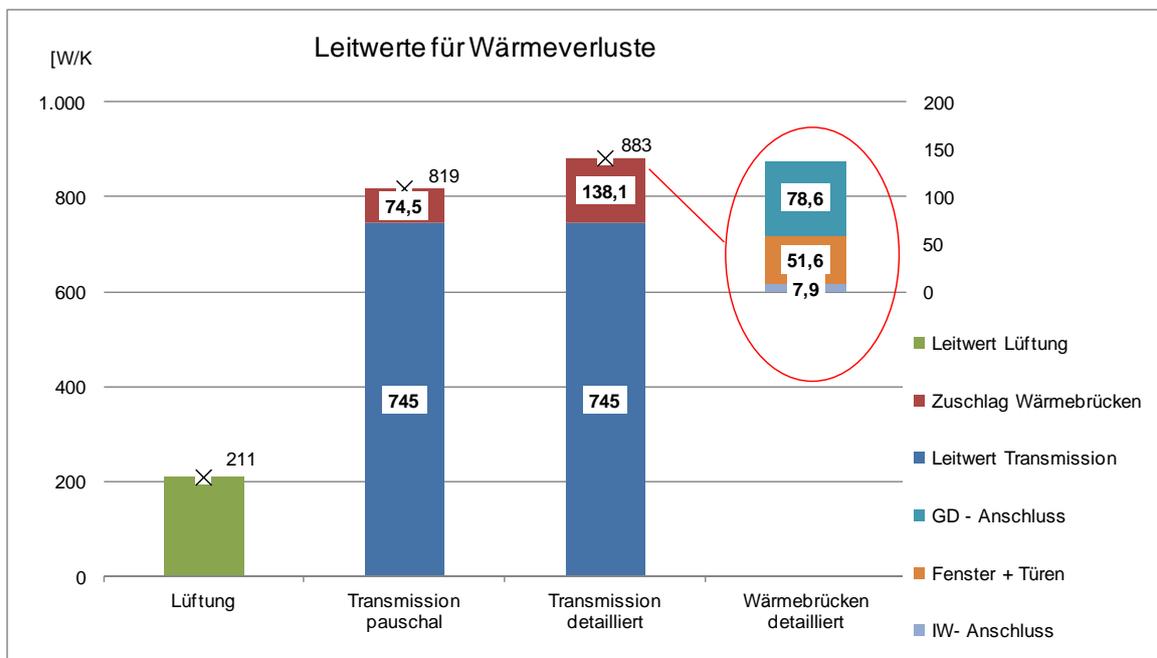
Bei der detaillierten Berechnung wird ein wärmebrückenbedingter Leitwert von knapp 140 W/K ermittelt. Der Zuschlag verdoppelt sich somit annähernd gegenüber dem Pauschalansatz auf insgesamt 19% des Transmissionsleitwerts. Die Zuschläge für die Deckenanschlüsse sind dabei für etwas mehr als die Hälfte verantwortlich. Dies begründet sich auch damit, dass die Innendämmung im Bereich der Decke nicht durchgehend ausgeführt wurde. Der Anteil der Fenster- und Türanschlüsse beträgt mehr als 50 W/K. Der Einfluss der Innenwandanschlüsse ist bedingt durch die ausgeführte Flankendämmung relativ gering.

Abbildung 38 Gegenüberstellung der Leitwerte

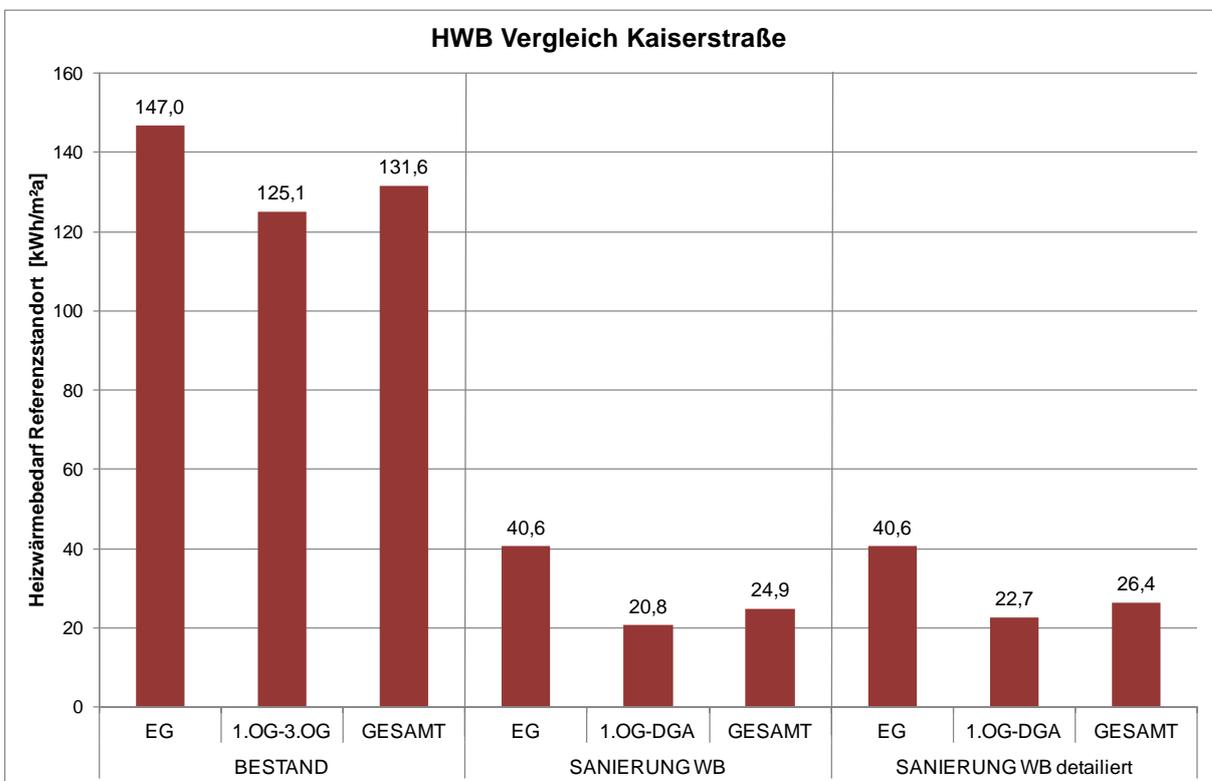
In der Energiekennzahlberechnung bedeutet die detaillierte Berechnung für die sanierten Obergeschoße ohne DGA einen berechneten Mehrbedarf von über 10%. Inklusive Dachgeschoßausbau erhöht sich der spezifische Heizwärmebedarf von 24,9 auf 26,4 kWh/m²a um über 1,5 kWh/m²a, dargestellt in Abbildung 39.

Abbildung 39 Heizwärmebedarf vor und nach der Sanierung mit pauschaliert und detailliert berechneten Wärmebrücken

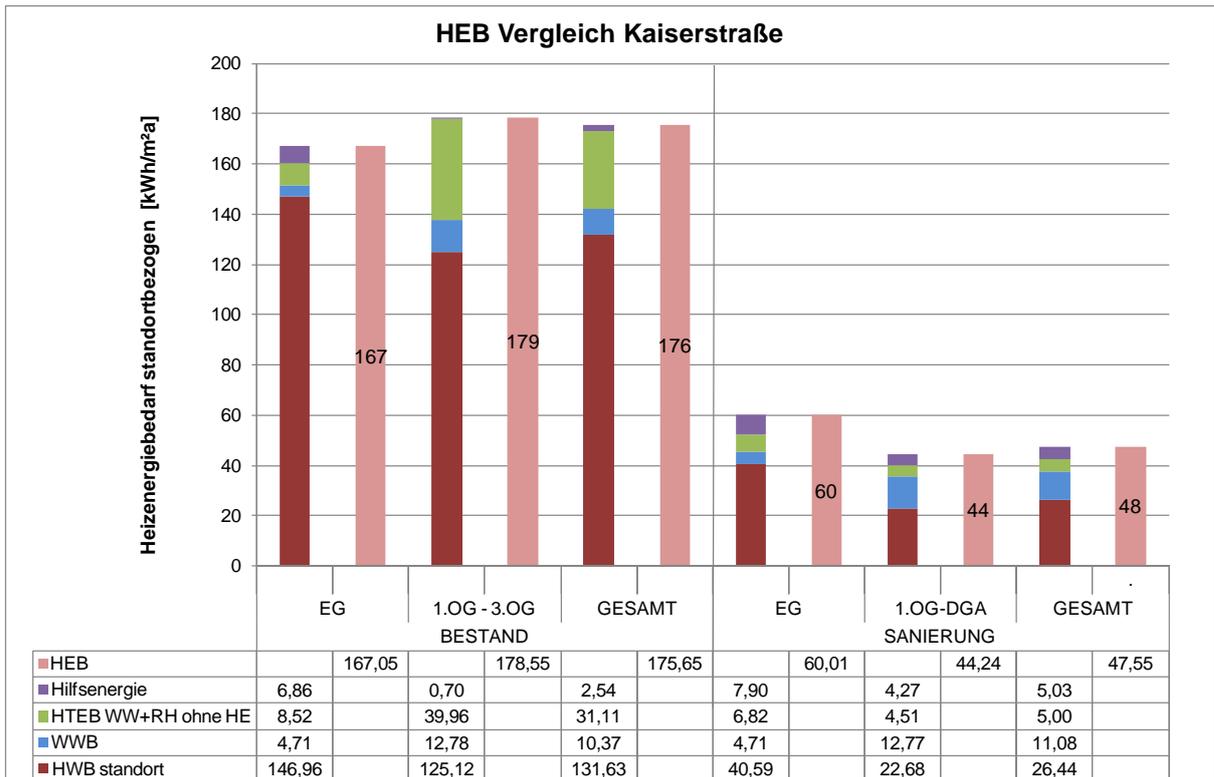
Auf der linken Diagrammhälfte ist der Bestand, rechts das sanierte Gebäude, unterteilt in Erdgeschoß, Obergeschoße (saniert inkl. Dachgeschoßausbau) und das gesamte Objekt abgebildet. Im jeweils linken Balken sind die Parameter HWB, WWWB, HTEB und HE gestapelt dargestellt, im jeweils rechten Balken der HEB gebildet als Summe.

Abbildung 40: Heizenergiebilanz Kaiserstraße 7 vor und nach der Sanierung

Auf Primärenergieebene (Abbildung 41) entspricht die berechnete prozentuale Einsparung beim thermischen Anteil jener aus Abbildung 40. Der höhere Bedarf an Hilfsenergie wirkt sich primärenergetisch aufgrund der aufwendigeren vorgelagerten Prozesse bei der Stromproduktion entsprechend negativ auf die Primärenergiebilanz aus. Insbesondere deshalb wurde bei der Auswahl des Lüftungsgeräts sowie der Haustechnik ein Augenmerk auf die Effizienz der eingesetzten Produkte wertgelegt.

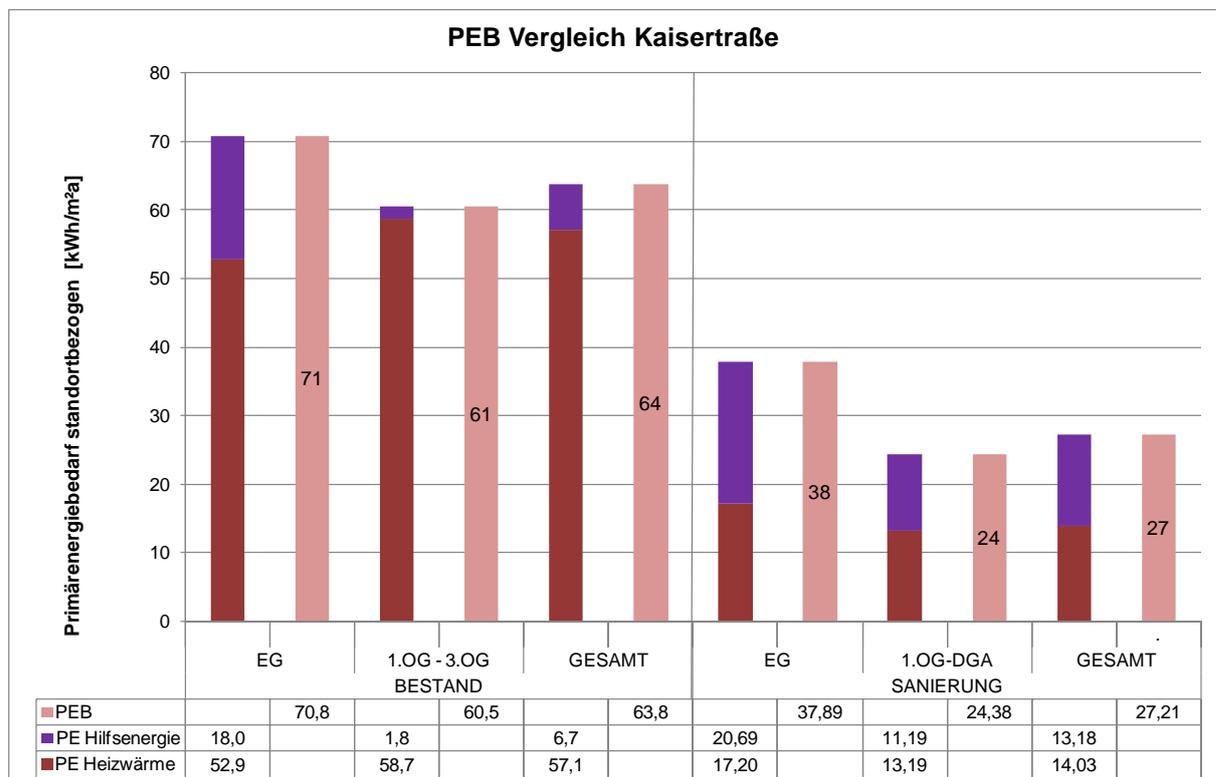
Abbildung 41: Primärenergiebilanz Kaiserstraße 7 vor und nach der Sanierung

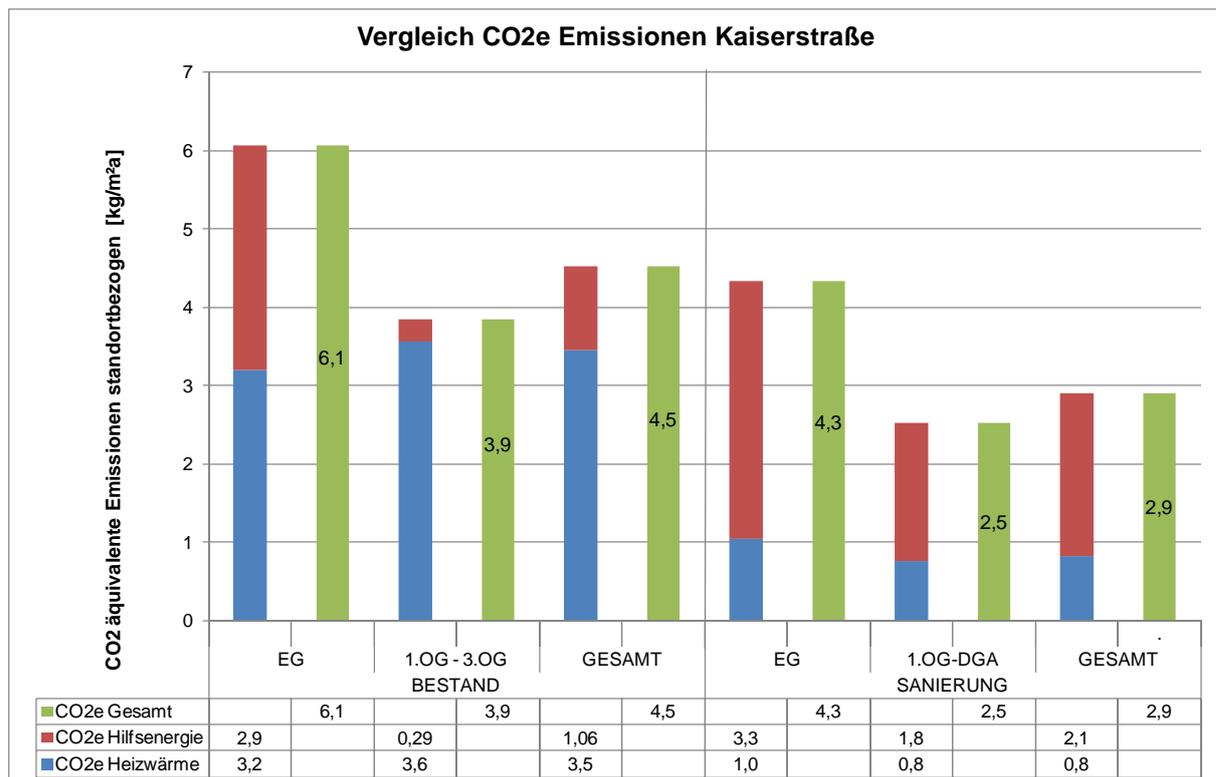
Abbildung 42: CO₂- Bilanz Kaiserstraße 7 vor und nach der Sanierung

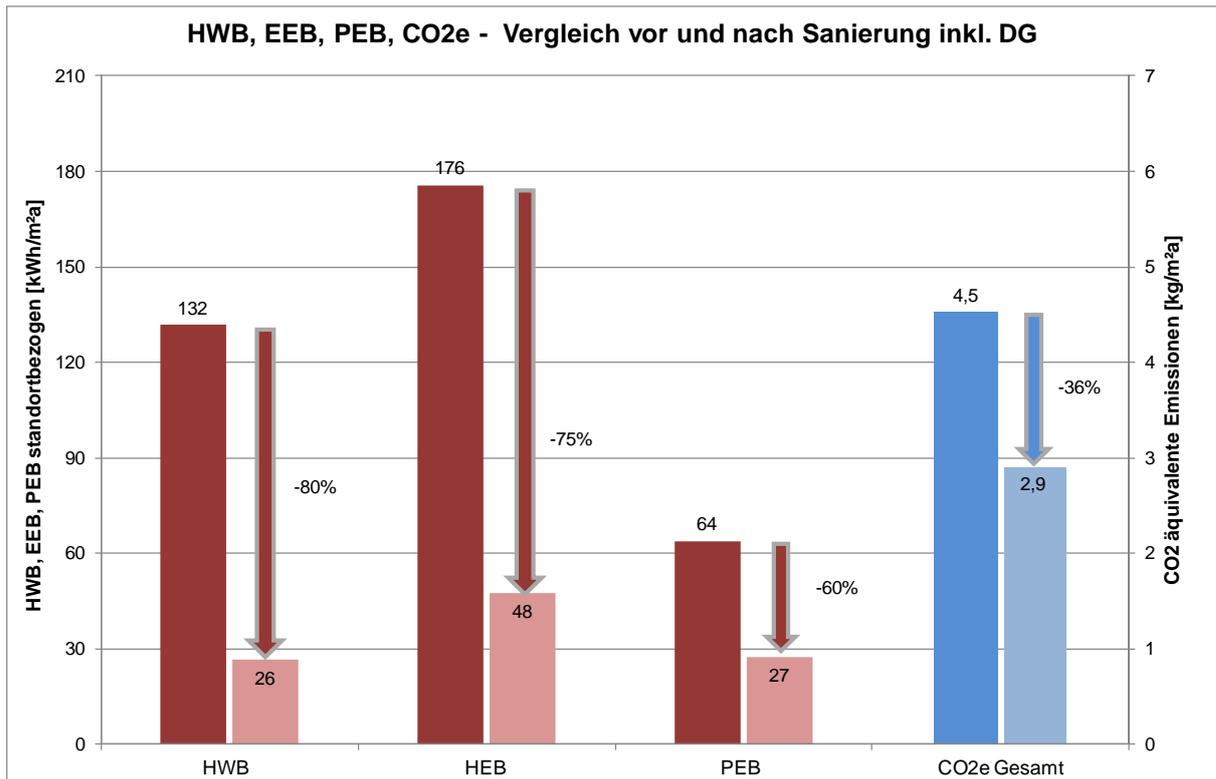
Abbildung 43 zeigt eine abschließende Gegenüberstellung der oben gezeigten Ergebnisse zur energetischen Performance der durchgeführten Sanierungsmaßnahmen.

Abbildung 43: Gegenüberstellung der Einsparungen

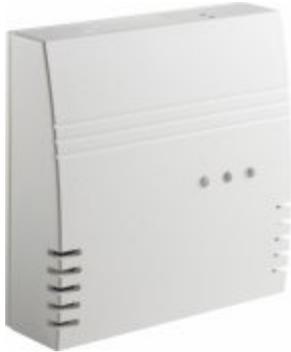
kombinierter Fühler : CO₂/Raumtemperatur/relative Feuchte:

Temperatur: Genauigkeit: +/- 1% vom Messbereich (MB:
0-50°C)

relative Feuchtigkeit: Genauigkeit: +/- 3% vom
Messbereich (MB: 20-80%)

Abbildung 44 : Eingesetzte Fühler in der Wißgrillgasse (Quelle: Firma Thermokon)

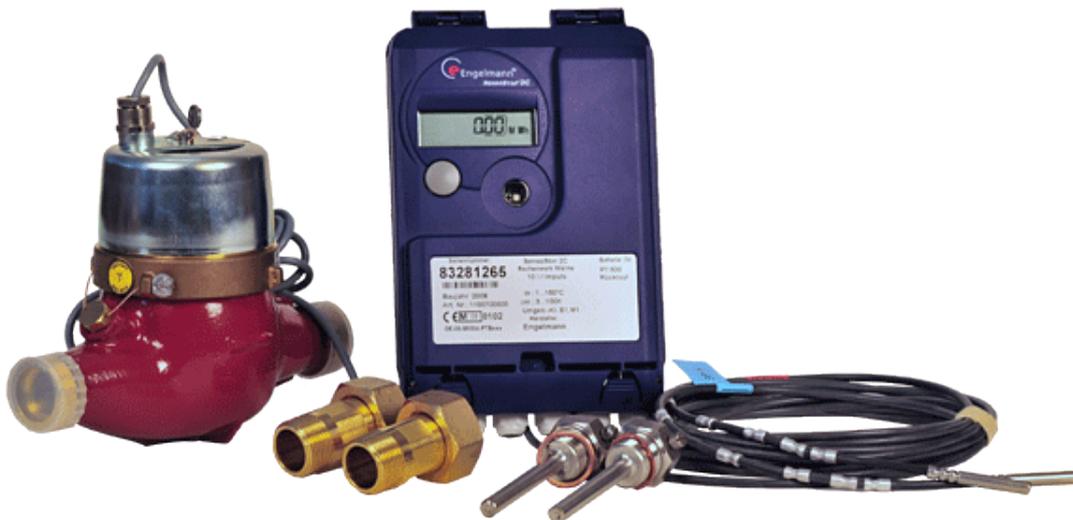
Bei der Wärmemengenzählung wurden Splitwärmemengenzähler (Engelmann) eingesetzt. Diese bestehen aus einem Volumenmessteil, dem Rechenwerk und dem Temperaturfühlerpaar. In den Rücklauf des Heizkreises wird das Volumenmessteil montiert. Zur Messung der Vorlauftemperatur wird der Vorlauffühler in eine fest montierte Vorlauftauchhülse geschraubt und plombiert. Das Rechenwerk wird an einer geeigneten Position an der Wand angeschraubt.

Abbildung 45: Wärmemengenzähler Fa. Engelmann

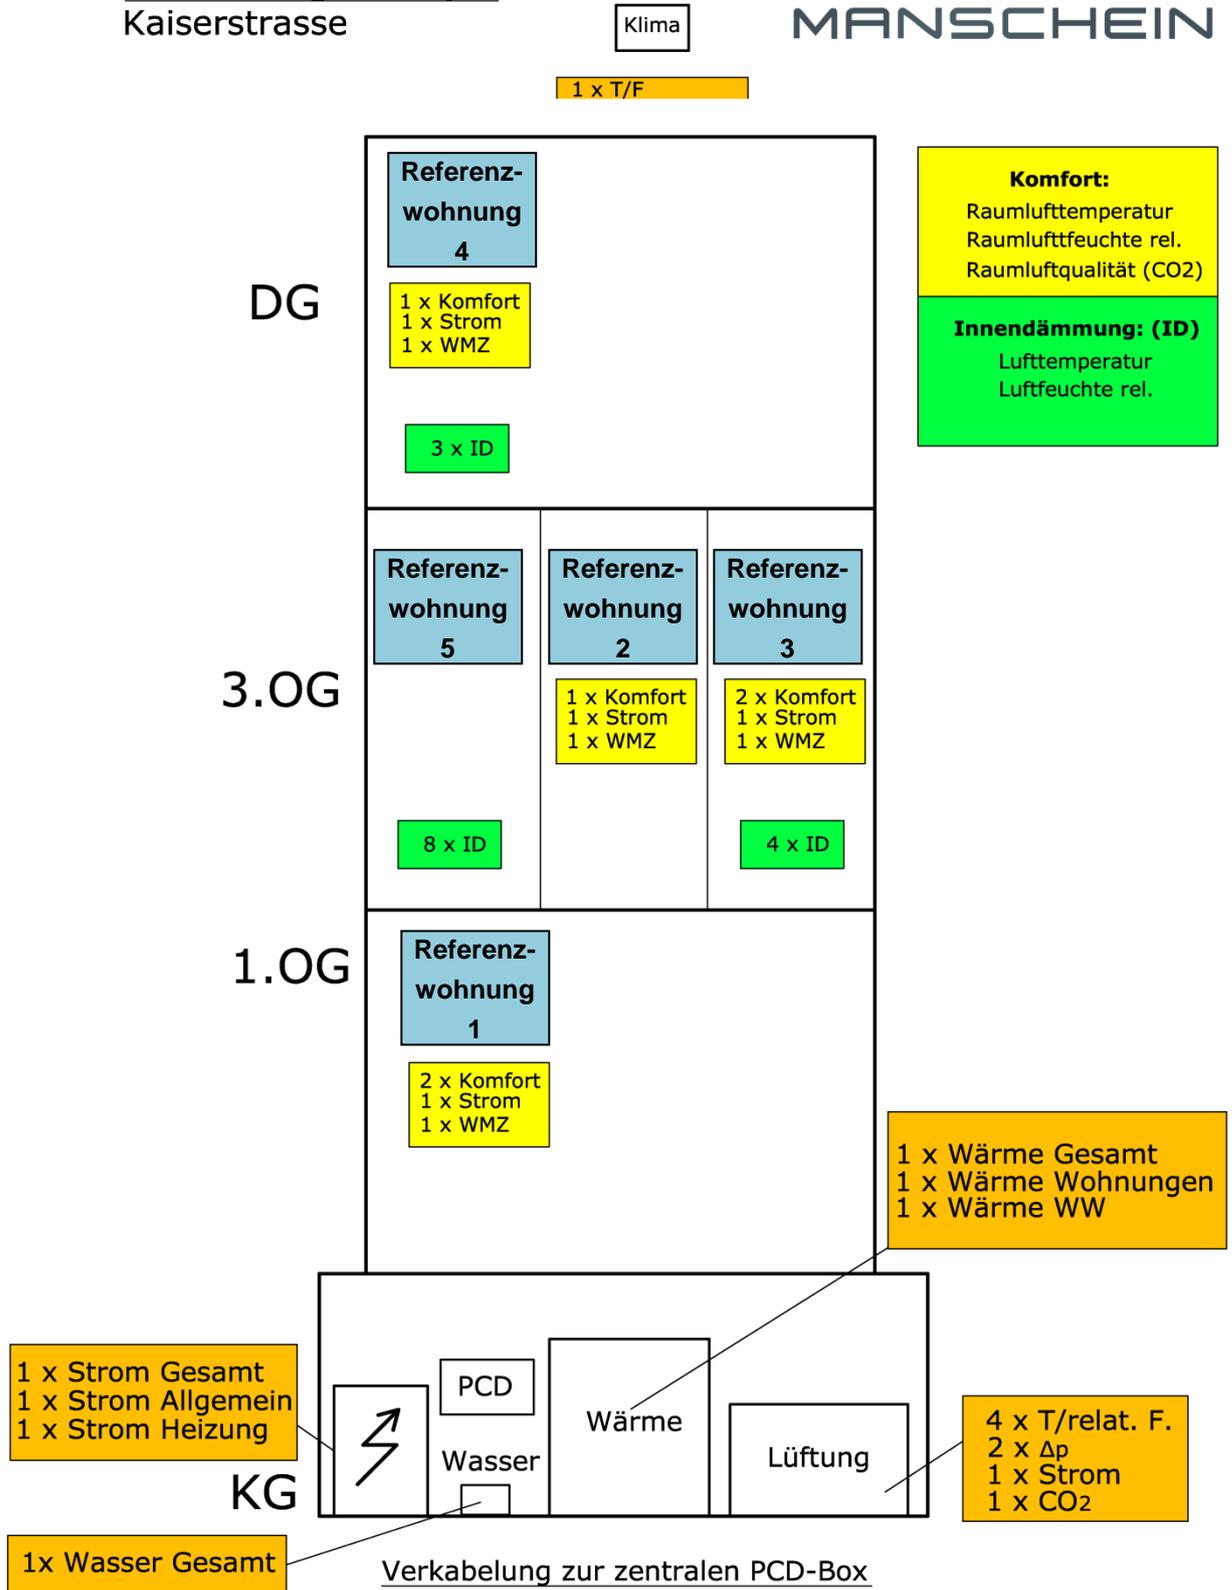
- Komfortparameter (T, rel.F., CO₂) in 4 Wohneinheiten
- Temperatur und rel. Feuchte bei zentraler Lüftungsanlage (ABL, FOL, AUL, ZUL)
- Wärmemenge gesamt Heizung und Warmwasser
- Hilfsstromverbrauch Lüftung und Heizung
- Wärmemenge Heizung und Warmwasser der Referenzwohnungen (Manuelle Auslesung)
- Stromverbrauch aller Wohneinheiten, Allgemeinstrom und Aufzug (Manuelle Auslesung)

Abbildung 46: Schematische Darstellung Monitoringkonzept Kaiserstraße
