Gründerzeit mit Zukunft

Demonstrationsprojekt Kaiserstraße Dokumentation und Monitoring

März 2017

Leitprojekt „**Gründerzeit mit Zukunft**“, Subprojekt 5 „**Dokumentation und Monitoring**“

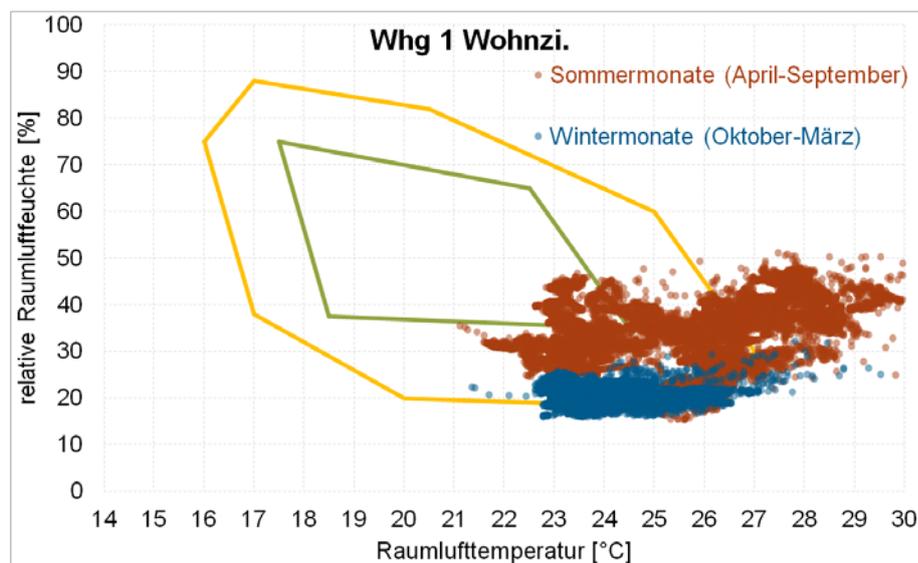
Die relative Luftfeuchtigkeit ist sehr niedrig bei doch recht hohen Temperaturen. Wahrscheinlich wird diese Wohnung nur selten bewohnt, dadurch kommt es kaum zu einem Feuchteanstieg.

In den Sommermonaten sind die relativen Feuchtigkeitswerte ebenfalls sehr niedrig und reichen teilweise bis 15%, steigen jedoch kaum höher als 50%.

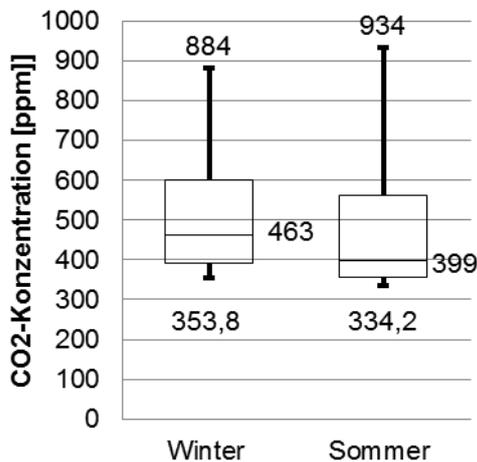
Der Median der CO₂ Konzentration liegt im Sommer bei 399ppm, im Winter bei 463ppm. Die Häufigkeit einer Überschreitung der CO₂ Konzentration von 1000ppm (Pettenkofer Grenze) in dieser Wohnung liegt bei 0,1%.

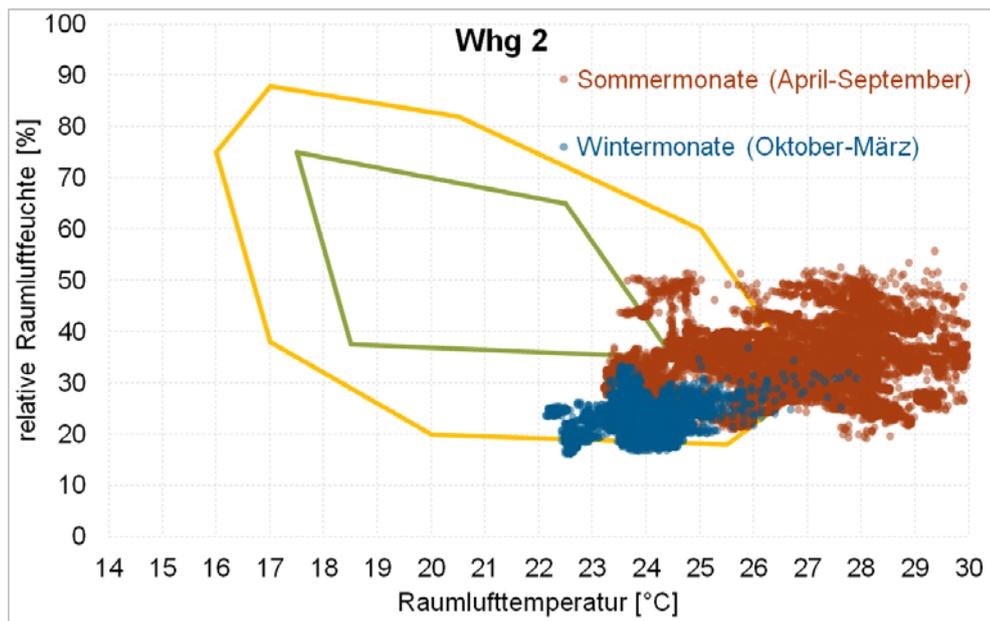
Die relative Luftfeuchtigkeit ist eher niedrig bei doch recht hohen Temperaturen. Diese Wohnung wird von einem Erwachsenen ständig bewohnt. Die Werte steigen jedoch nicht über 35% und befinden sich größtenteils innerhalb des Behaglichkeitsfeldes.

In den Sommermonaten sind die relativen Feuchtigkeitswerte ebenfalls niedrig und liegen zwischen 20% und 55%. Viele Werte liegen aufgrund der hohen Lufttemperatur außerhalb des Behaglichkeitsfeldes.

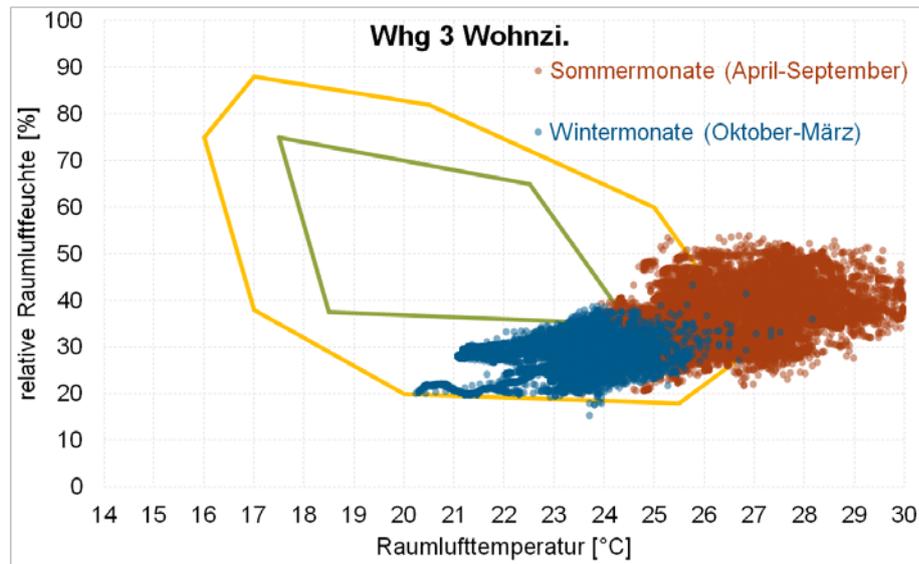
Die relative Luftfeuchtigkeit ist eher niedrig. Die Werte steigen nicht über 40% und befinden sich größtenteils innerhalb des Behaglichkeitsfeldes.

In den Sommermonaten liegen die relativen Feuchtigkeitswerte zwischen 20% und 55%. Viele Werte liegen aufgrund der hohen Lufttemperatur außerhalb des Behaglichkeitsfeldes.

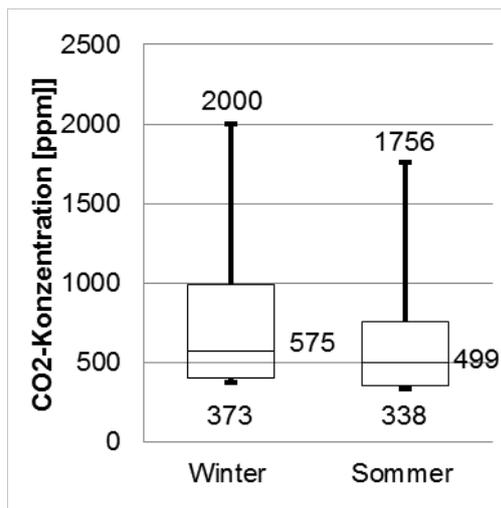
Der Median der CO₂ Konzentration liegt im Sommer bei 499 ppm, im Winter bei 575ppm. Die Häufigkeit einer Überschreitung der CO₂ Konzentration von 1000ppm (Pettenkofer Grenze) liegt jedoch nur bei 2,4%.

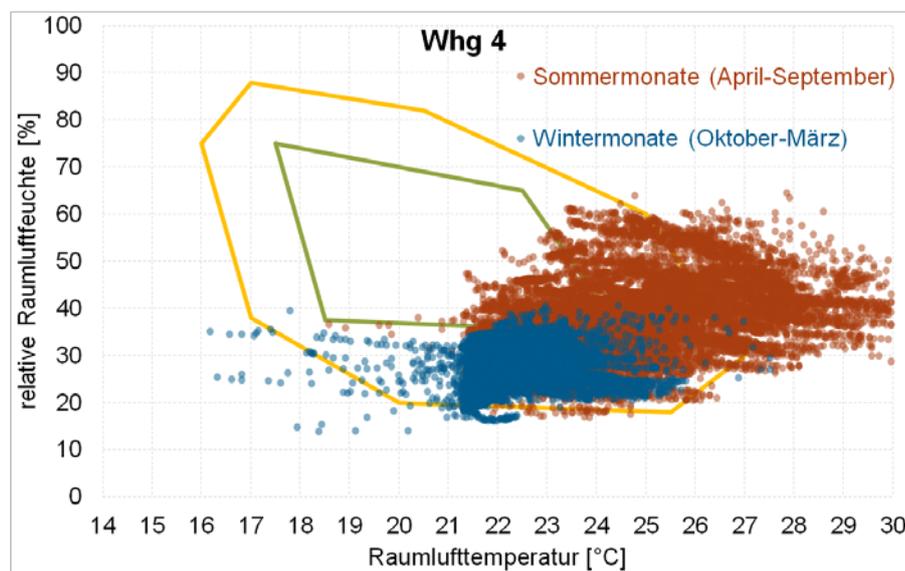
Die relative Luftfeuchtigkeit ist eher niedrig. Die Werte steigen nicht über 40% und befinden sich größtenteils innerhalb des Behaglichkeitsfeldes.

In den Sommermonaten liegen die relativen Feuchtigkeitswerte zwischen 20% und 65%. Viele Werte liegen aufgrund der hohen Lufttemperatur außerhalb des Behaglichkeitsfeldes.

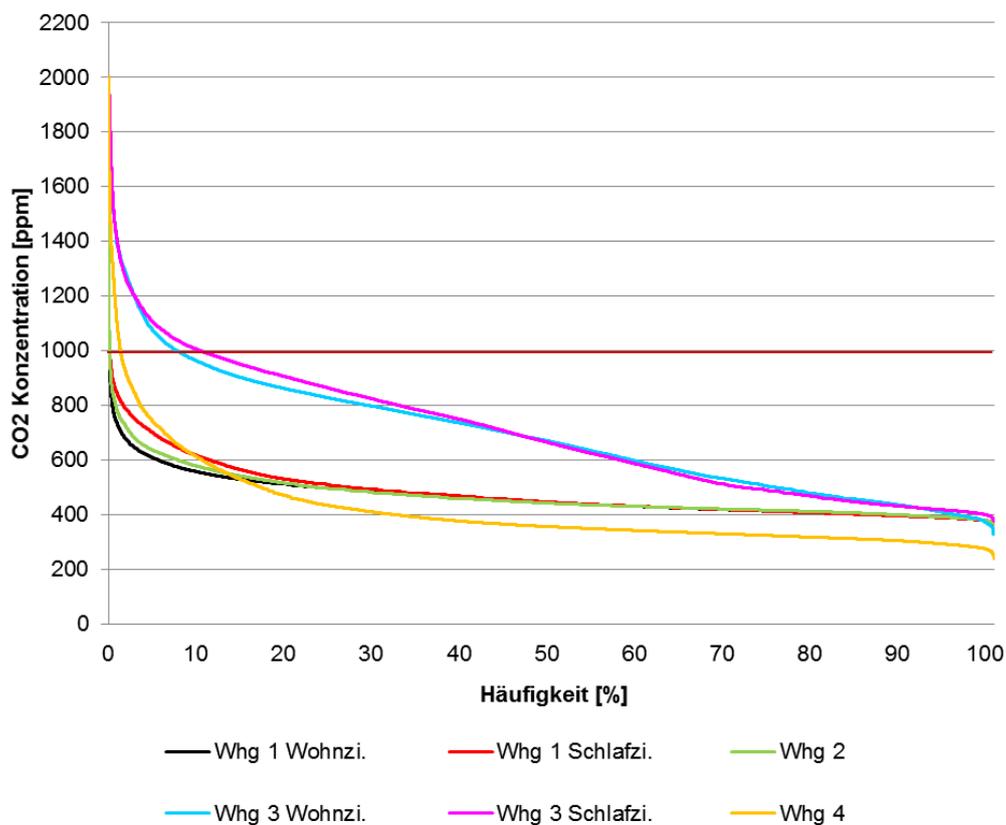
Die folgenden Grafiken beschreiben den geordneten Verlauf der CO₂-Konzentration, der Raumlufttemperatur und der relativen Raumluftfeuchte in den Referenzwohnungen. Zu den CO₂-Messungen sei angemerkt, dass die Fühler in allen Referenzwohnungen im Wohnbereich und nur in zwei Wohnungen zusätzlich ein zweiter Fühler im Schlafbereich angebracht wurden, und aufgrund der geringeren Anwesenheitszeit im Wohnbereich die CO₂-Konzentrationskurven deutlich niedriger liegen als z.B. in Schlafräumen. Bekanntermaßen hat das Nutzerverhalten den größten Einfluss auf die Komfortparameter CO₂-Konzentration und relative Feuchte, welche Auskunft über die Raumluftqualität geben. Obwohl alle Wohneinheiten mit zentraler Komfortlüftung ausgestattet sind, zeigen sich beim Vergleich des CO₂-Gehalts der Referenzwohnungen Unterschiede, welche auf die Wohnungsbelegung und -nutzung zurück zu führen sind. Besonders auffällig sind die Werte aus dem Schlafzimmer in Wohnung 3. Knapp 15% der Werte liegen über 1.000 ppm. Wohnung 1 und 2 bleiben über den gesamten Betrachtungszeitraum unter 1.000 ppm.

Abbildung 50: Geordneter Verlauf CO₂ Konzentration

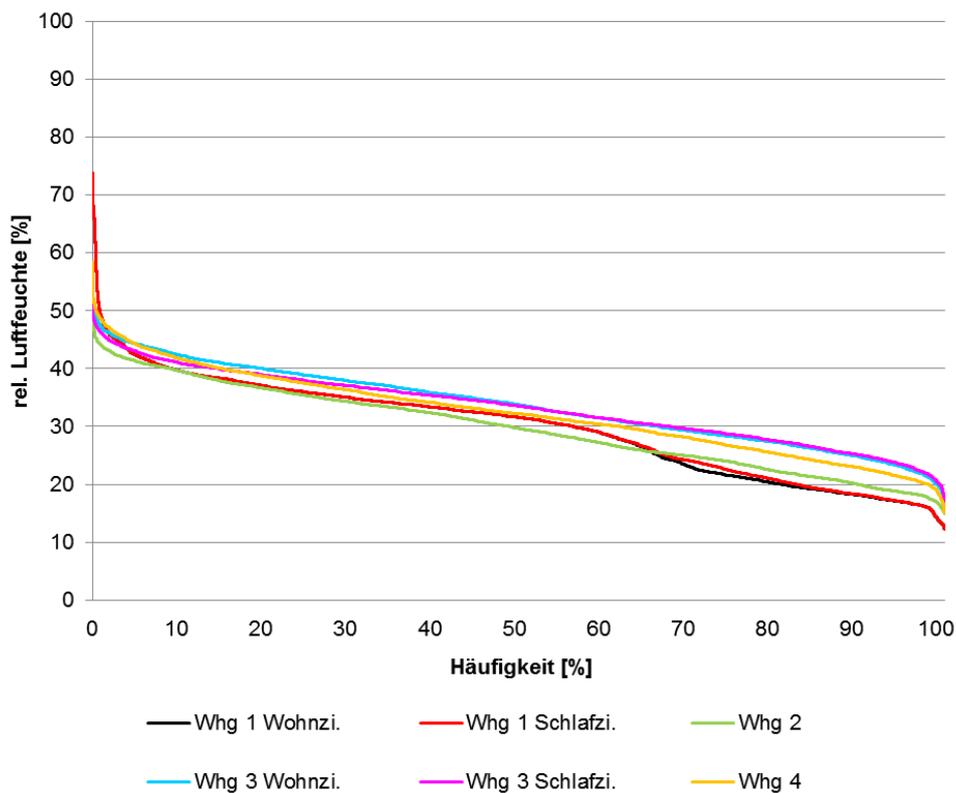
Die geordneten Luftfeuchtigkeitsverläufe zeigen, dass im Durchschnitt rund 50% der Werte zwischen 20% und 30% relative Luftfeuchte liegen und die Luft sehr trocken scheint. Der Anteil von relativer Luftfeuchte über 40% ist in fast allen Wohnungen kleiner 20% und es wurden kaum Werte über 60% relativer Luftfeuchte aufgezeichnet.

Abbildung 52: Geordneter Verlauf relative Luftfeuchte

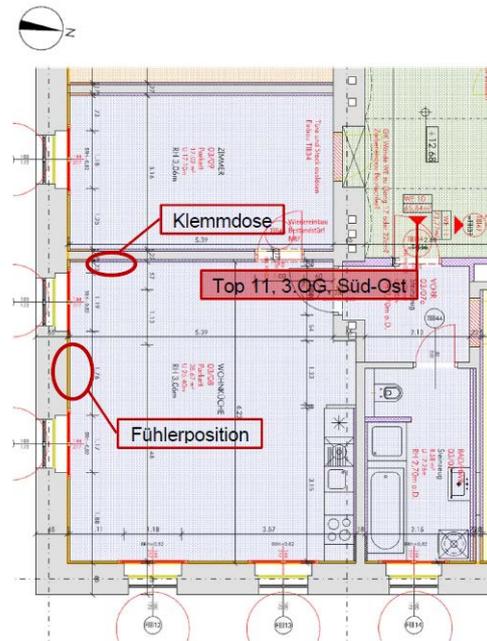
Abbildung 62: Sensorpositionen Top 11

In den Wohnungen Top 7 und Top 11 kam eine Innendämmung aus Mineralschaumplatten zum Einsatz. Die Platten wurden vollflächig auf den Innenputz geklebt. In Top 11 wurden zwei 5 cm dicke Platten übereinander geklebt. Die Montage der Sensoren erfolgte an beiden Konstruktionen im Bereich einer ungestörten Wandmitte, d.h. ohne Wärmebrückeneinfluss, um ein eindimensionales Temperatur- bzw. Feuchtefeld voraussetzen zu können.

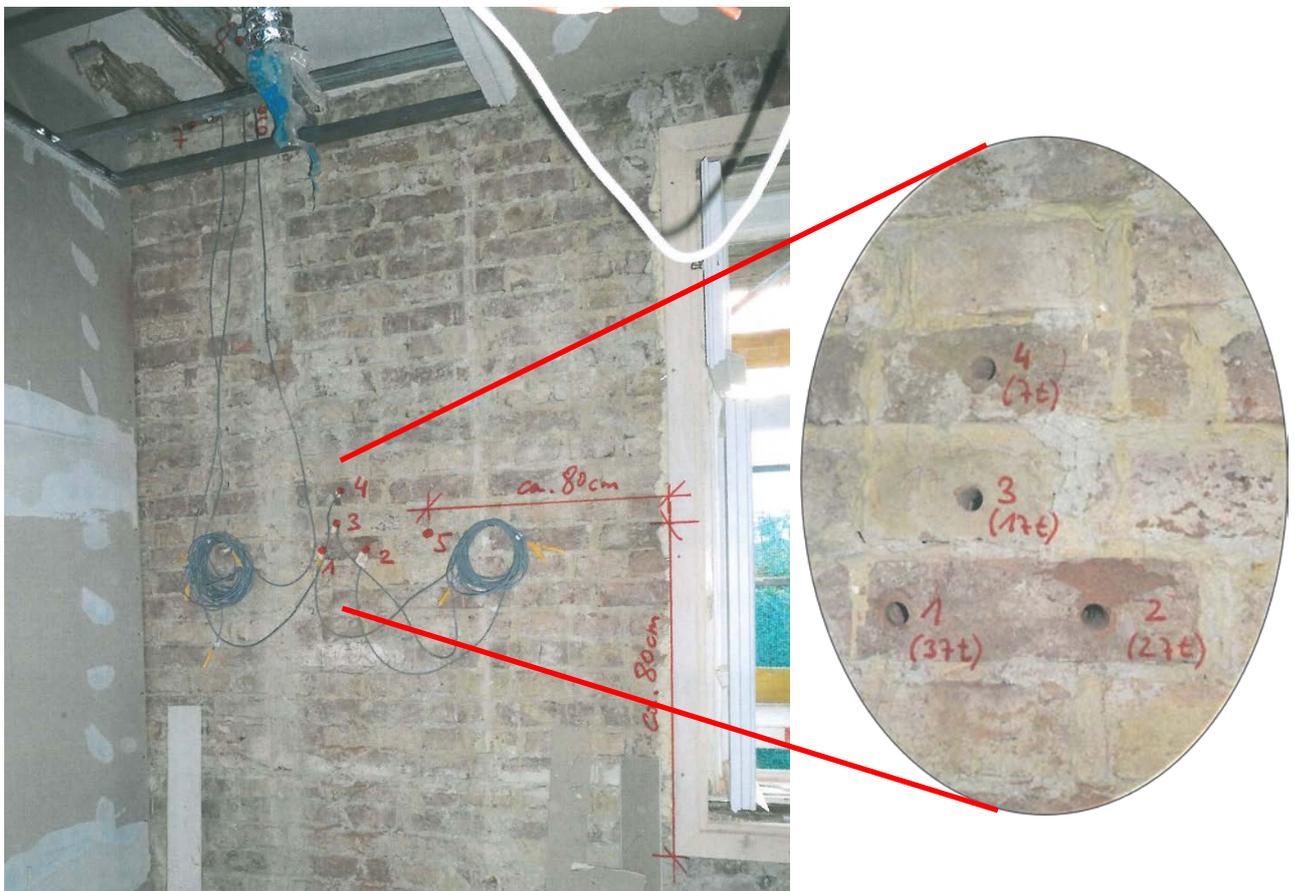
Gefahr von Holzverrottung nicht gegeben. Dennoch wurde am parallel zur Außenwand laufenden Streichbalken der Sensor 7 montiert, um mögliche feuchteproblematische Zustände in diesem Bereich zu erfassen. Sensor 8 liegt in der abgehängten Decke neben dem Auslass der Lüftungsanlage.

Abbildung 65: Sensorpositionen im Wandquerschnitt von Top 7

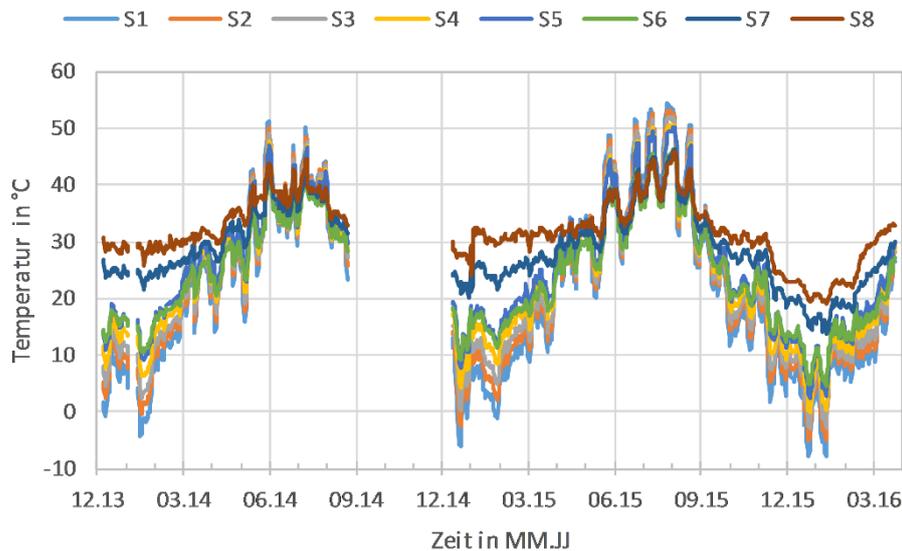
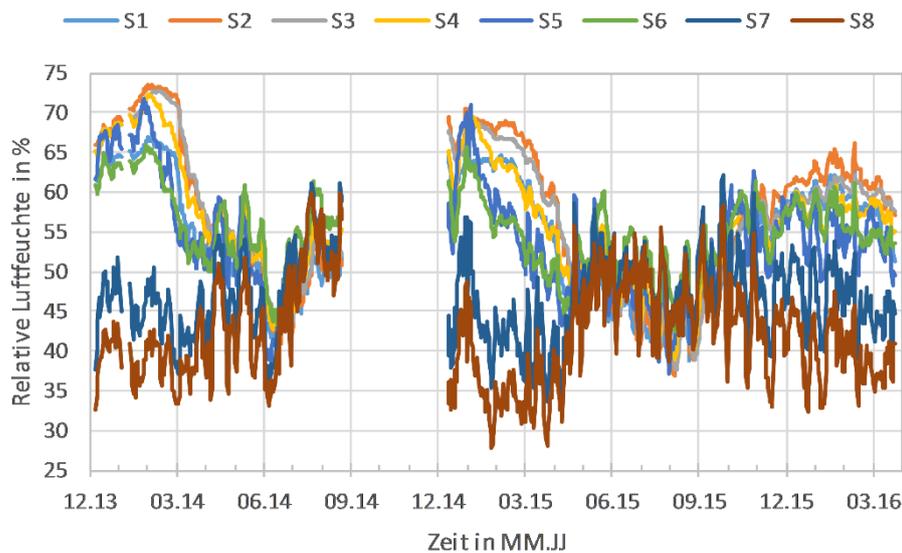
Die folgenden Abbildungen Abbildung 66 und Abbildung 67 zeigen die Klimazustände in der Wandkonstruktion über den gesamten Messzeitraum. Die drei Winter- und die zwei Sommerperioden sind deutlich erkennbar. Außerdem sind die Temperatur- bzw. Feuchtegradienten über die Wanddicke sichtbar. Vor allem während der Wintermonate ist das Temperaturfeld in der Ziegelwand (S1 bis S5) deutlich ausgeprägt. Aufgrund der westlichen Orientierung der Außenwand und der damit verbundenen hohen solaren Einstrahlung auf die Außenoberfläche treten während der Sommermonate in den äußeren Mauerwerksschichten Temperaturen bis über 50 °C auf. Im Sommer 2015 sind die Hitzeperioden deutlich erkennbar. Die Funktionstüchtigkeit der Innendämmung wird hauptsächlich durch die relative Luftfeuchte bestimmt. In Abbildung 67 sind die Messwerte der relativen Luftfeuchte über die gesamte Messdauer dargestellt. Dabei sind vor allem die Wintermonate von Interesse. Die Messwerte erreichen zu keinem Zeitpunkt kritische Werte gemäß [KEH13] und [VII10]. Außerdem ist eine stetige Abnahme der Maximalamplitude jedes Jahres um ca. 5% pro Jahr erkennbar.

Abbildung 66: Temperaturverlauf an den Messstellen S1 bis S8

Abbildung 67: Verlauf der relativen Luftfeuchte an den Messstellen S1 bis S8

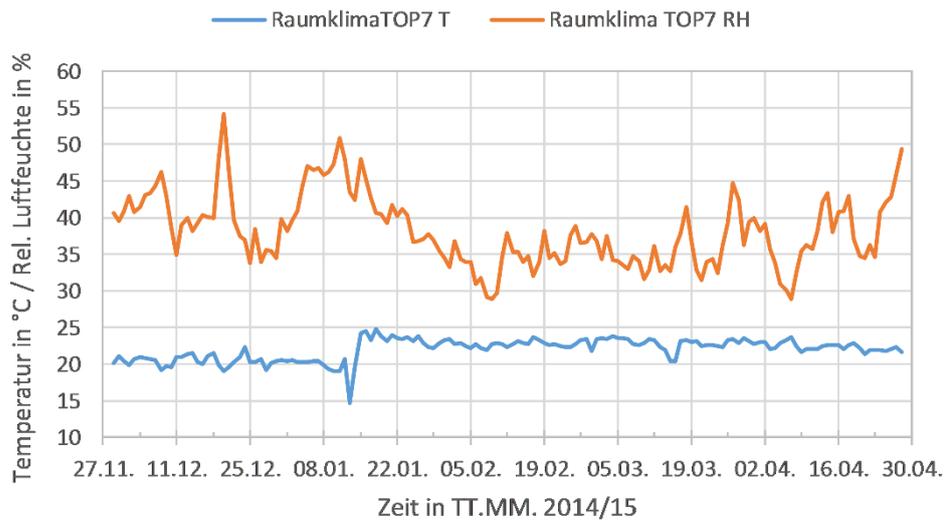
Ein wesentlicher Einflussfaktor auf die Funktionstüchtigkeit einer Innendämmung ist das vorherrschende Innenklima [WEG10], [WEG12]. Im Speziellen beeinflusst die Raumlufffeuchte die Feuchtezustände an der kalten Seite der Dämmung. Das Klima im maßgeblichen Raum der Wohnung Top 7 wurde in der Winterperiode 2014/15 temporär gemessen. In Abbildung 68 sind die Verläufe von Temperatur und relativer Luftfeuchte dargestellt. Hinsichtlich der Raumtemperatur sind am 13.1.2015 ein Minimum und ein nachfolgender Anstieg auf 24 °C zu beobachten. Auf Nachfrage bei den Bewohnern von Top 7 wurde am 13.1.2015 die Wunschtemperatur am Heizungsthermostat erhöht. Die Raumlufffeuchte ist im gesamten Messzeitraum schwankend. Die Feuchtespitzen sind aber nur von kurzer Dauer, woraus eine geringe mittlere Raumlufffeuchte resultiert.

Abbildung 68: Raumklima in Top 7 angrenzend zum relevanten Außenwandquerschnitt; T und RH im Winter 2014/15

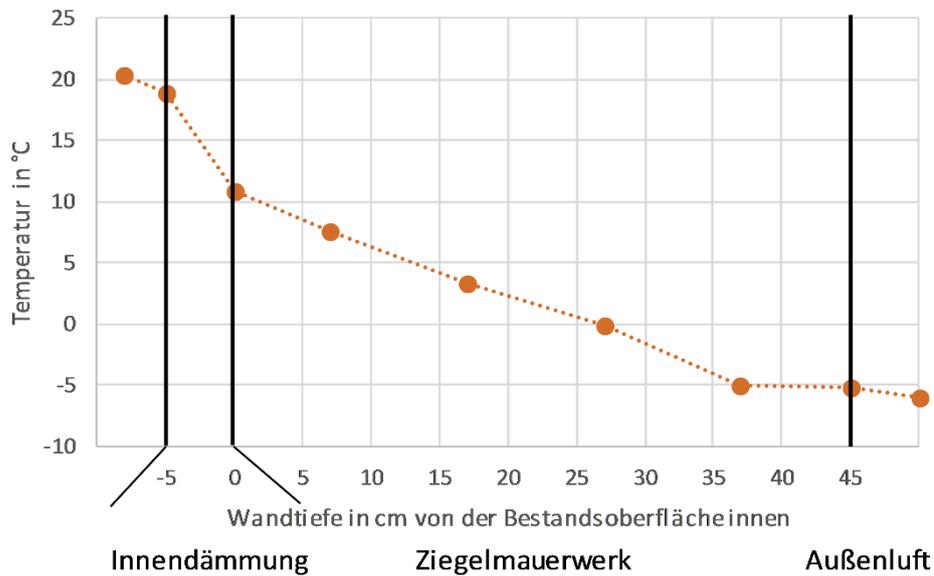
Abbildung 71: Temperaturfeld im Winter im Wandquerschnitt zum Zeitpunkt des stärksten Gradienten (30.12.2014)

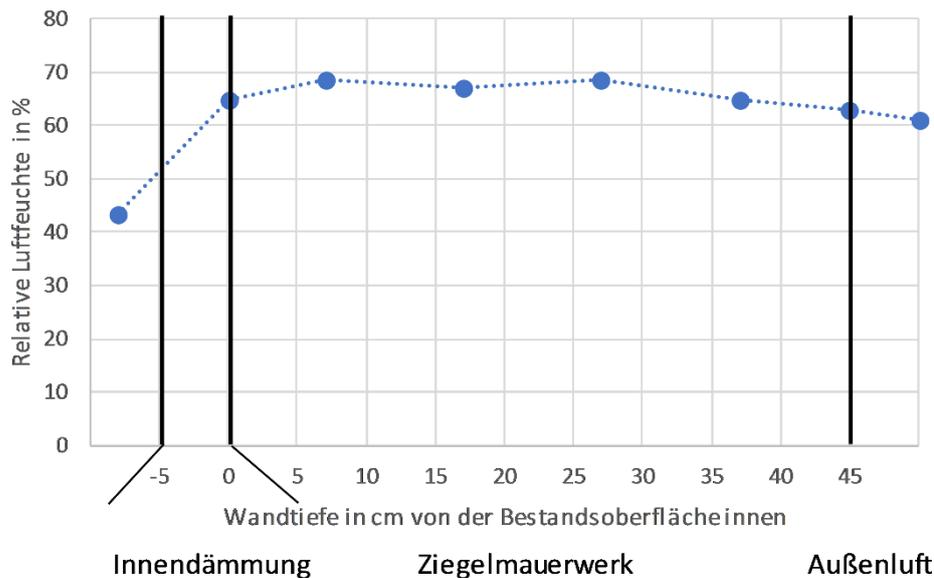
Abbildung 72: Verteilung der maximalen relativen Luftfeuchte im Winter im Wandquerschnitt (13.1.2015)

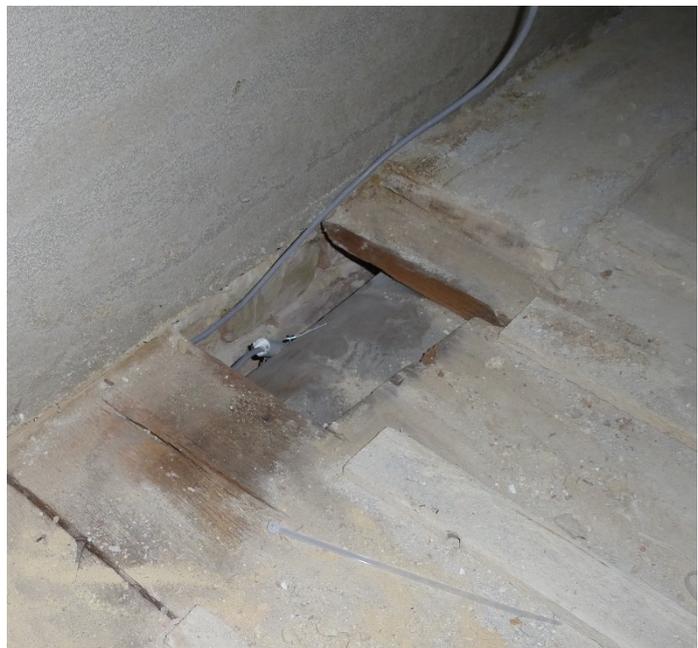
Die Messdaten der vier Sensoren in diesem Bauteil zeigen über die gesamte Messdauer keine kritischen Werte. Betrachtet man die Temperaturverläufe in Abbildung 75, kann man erkennen, dass während der

Wintermonate einerseits die Sensoren S12 und S15, andererseits S13 und S14 ähnliche Werte anzeigen. Daraus lässt sich schließen, dass direkt hinter der Innendämmung ähnlich niedrige Temperaturen herrschen wie am Traversenende. Gleichzeitig verursacht der nicht gedämmte Deckenanschlussbereich einen Energieeintrag in die Außenwand, sodass die Temperaturen im Deckenhohlraum neben dem Streichbalken ähnlich den Temperaturen im Bereich der Stahltraverse und der Innendämmung sind. In diesem Fall wirkt sich diese Wärmebrücke positiv auf die Dauerhaftigkeit der Holzbauteile im Deckenanschlussbereich aus. Dies lässt sich aus den Aufzeichnungen der relativen Luftfeuchte in diesem Bereich ablesen, da die Messwerte hier durchwegs unter 55 % RH liegen.

Abbildung 74: Sensor S14 an der Außenseite des Streichbalkens

Der Sensor S15, der hinter der Innendämmung liegt, zeigt während der Wintermonate einzelne Spitzen der relativen Luftfeuchte an, wobei auch hier niemals kritische Werte erreicht wurden. Die Interpretation dieser Spitzenwerte gestaltet sich schwierig, da in Top 11 kein Innenklima aufgezeichnet wurde. Die Werte resultieren jedoch vermutlich aus einer Kombination aus feuchtem Innenklima und geringen Außenlufttemperaturen.

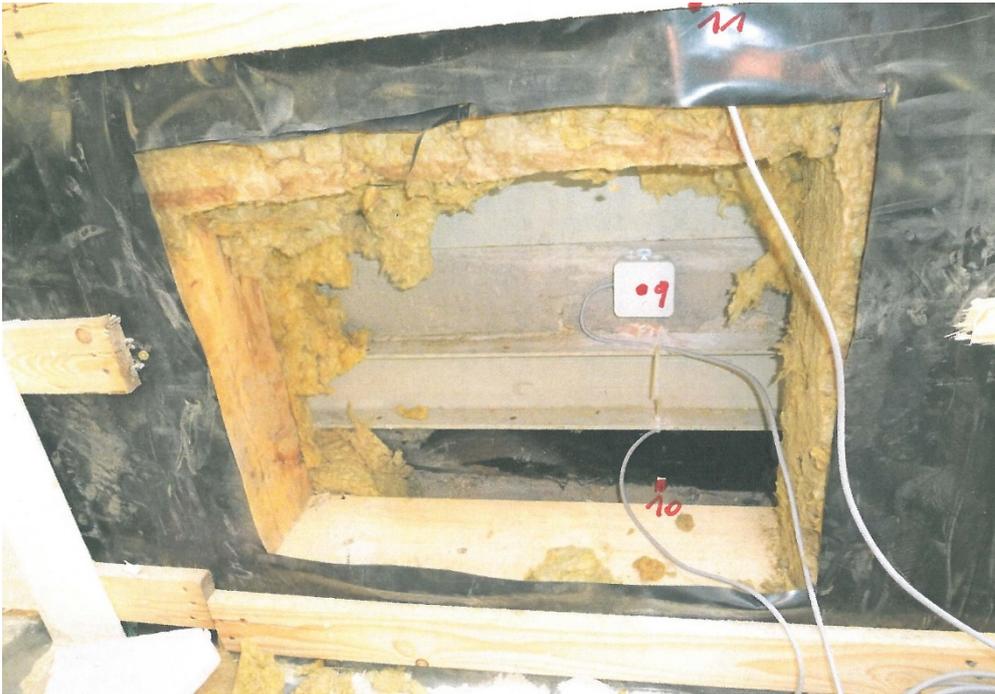
Die Wohnung Top 13 befindet sich im 1. Dachgeschoß und verfügt an der Westfassade über ein Drenpelmauerwerk. In diesem Bereich wurde die bestehende Außenwand mit einer ca. 30 cm dicken Innendämmung aus Mineralwolle mit innenliegender Dampfbremse und

Installationsebene versehen. Da innenliegende Dämmungen mit dieser Dämmstärke grundsätzlich als kritisch einzustufen sind, wurde hier eine punktuelle Überwachung maßgeblicher Stellen durchgeführt. Es wurden drei T/RH-Sensoren montiert, wobei die Positionen S9 und S10 an der kalten Seite der Innendämmung und die Position S11 an der warmen Seite der Innendämmung liegen. Die folgende Abbildung 77 verdeutlicht die genaue Lage der Sensoren. Nach dem Einbau des Messequipments wurde die Konstruktion von der ausführenden Baufirma ordnungsgemäß und luftdicht wiederhergestellt.

Abbildung 77: Lagebezeichnung der Sensoren S9 bis S11 am Drempelmauerwerk

Die Messergebnisse aus den drei Winterperioden zeigen einerseits die unterschiedlichen Temperaturniveaus an der Innen- und an der Außenseite der Dämmung, andererseits sind auch die damit verbundenen Unterschiede in der relativen Luftfeuchte deutlich erkennbar. Während an der warmen innenliegenden Seite der Dämmung im Winter durchwegs geringe relative Luftfeuchten vorherrschen, sind an der Außenseite der Dämmung höhere Werte mit Spitzen von bis zu 75 % RH feststellbar. Die folgende Abbildung 78– 1 und 2 zeigen die gemessenen Werte der Temperatur und der relativen Luftfeuchte.

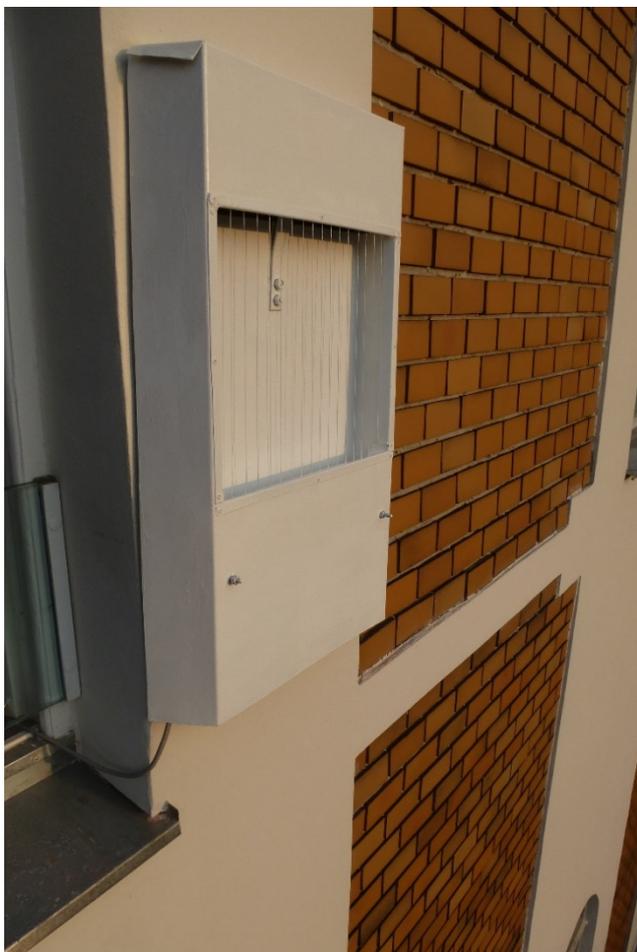
Die nach Westen orientierte Fassade der Wohnung Top 7 ist freistehend, da keine Häuser unmittelbar gegenüber liegen (Abbildung 79). Aufgrund der Hauptwindrichtung während Niederschlägen war davon auszugehen, dass die Westfassade verstärkt durch Schlagregen beansprucht wird und dass dies Auswirkungen auf die innenliegende Dämmung haben könnte. Daher wurde von März 2014 bis Mai 2015 eine Schlagregenmessung durchgeführt. Die Abbildung 80 zeigt den Schlagregenschlagmesser an der Fassade von Top 7. Da dieser im fertigen Zustand des Gebäudes betrieben wurde und auch wieder abgebaut werden musste, konnte er nur nahe einer Fensteröffnung und nicht auf einer ungestörten Wandfläche montiert werden. Die Nähe zum Fenster bzw. zur Fensterlaibung bringt jedoch Störeinflüsse mit sich, da Wind und Regen in diesen Bereichen verwirbelt werden.

Abbildung 80: Schlagregenschlagmesser an der Fassade von Top 7, 3. Obergeschoß

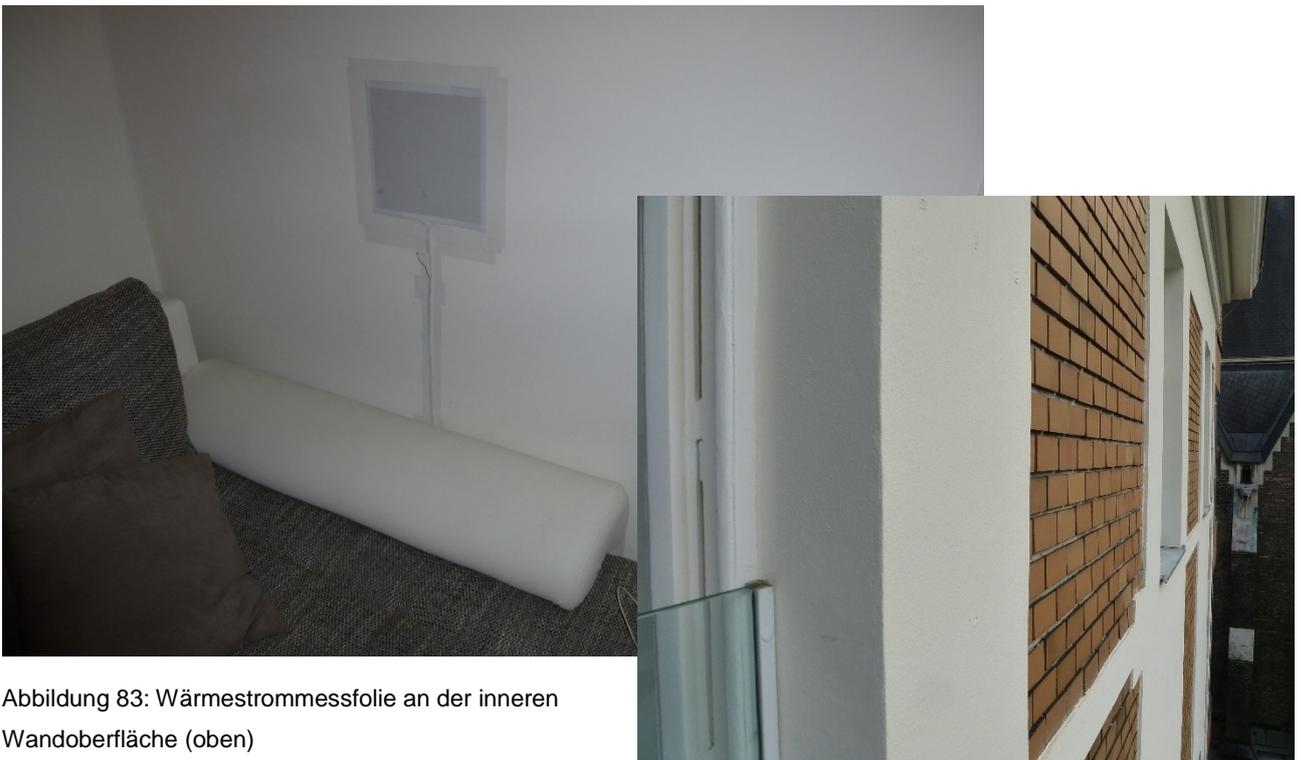
Abbildung 83: Wärmestrommessfolie an der inneren Wandoberfläche (oben)
Außenwandoberfläche (rechts)

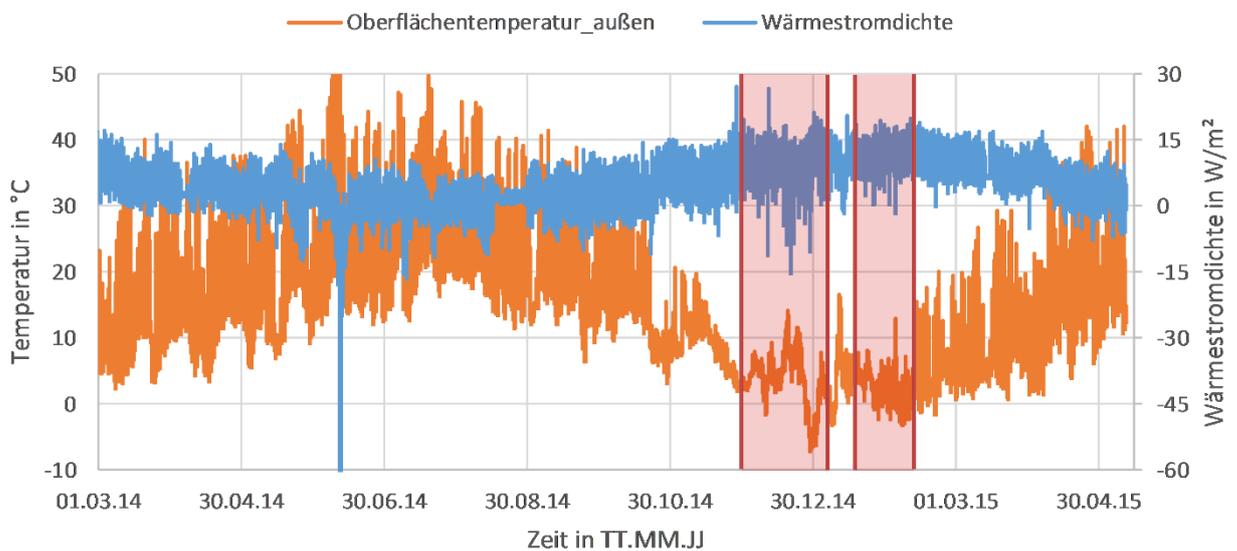
Abbildung 84: Verlauf der Oberflächentemperatur an der Außenseite der Versuchswand sowie Verlauf der Wärmestromdichte jeweils über die gesamte Messdauer; Auswertzeiträume rot markiert
