IEA Solares Heizen und Kühlen (SHC) Task 59: Ganzheitliche Sanierung von historischen Gebäuden

Renovating Historic Buildings Towards Zero Energy

Berichte aus Energie- und Umweltforschung

41/2021

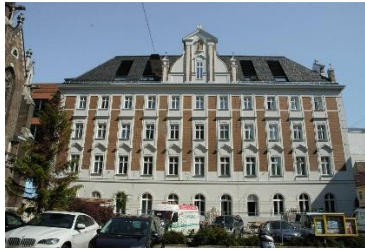
**Klostergebäude Kaiserstrasse
Vienna, AT**

A multi-purpose used convent building in the heart of Vienna has been refurbished with particular attention to monument preservation and to a new solution for renovating Viennese-type box windows. The goal was to present a sustainable system solution with the energetic refurbishment of the existing building and the highly efficient loft conversion according to the requirements of the monument protection.

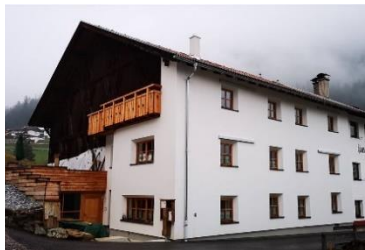
**Farm house Trins
Trins, AT**

The renovation of the Mayrhof in Trins combines several best-practice solutions in one project. In particular, the use of a newly developed façade system and an extension using a house-in-house concept allow architectural and building physics aspects to harmonise with each other.

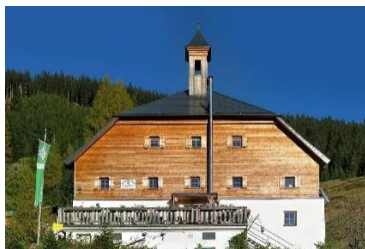
**Kelchalm – Bochumer Hütte
Tirol, AT**

Exemplary sustainable renovation of a historic mountain hut at 1,432 meters above sea level in Aurach near Kitzbühel. The renovation resulted in a significant increase in the levels of comfort in a mountain hut exposed to severe weather conditions. The building is used all year round after renovation.

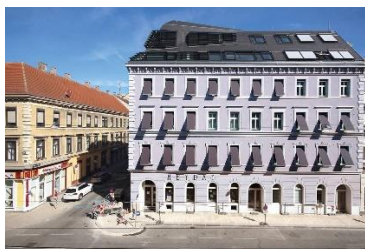
**Mariahilferstrasse 182
Vienna, AT**

Modernization of a Gründerzeit building with the use of an aerogel insulating plaster after it was demolished by a gas explosion. In addition to the restored façade, the exterior of the new attic storey is initially noticeable. The building received two major awards: the 1st prize of the 33rd Vienna Urban Renewal Prize by the National Guild Construction Vienna, and the State Prize for Architecture and Sustainability 2019 by the Federal Ministry for Sustainability and Tourism.

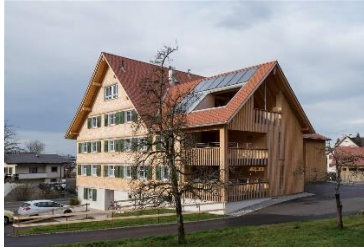
The owner managed to renovate the building in a way, which kept the outer appearance. The hole facade and situation of the roof were kept. The main house did not change much while the extension changes in function and design to a more modern part of the building. All windows were exchanged by wooden windows, which all have good thermal values. The living area changed from a 4-flat house of 370m² for in average 5 person to a 7-flat house for 12 residents. The heating requirement before renovation was 142 kWh/m²a and could be reduced to a quarter of this. A thermal solar system now supports the former heating system of gas.

House Maurer Wolfurt, AT	Building Period: 1800 - 1849 Renovation: 2015	Use: Residential (rural) Protection level: not listed	Contact: Energieinstitut Vorarlberg
-------------------------------------	--	--	--

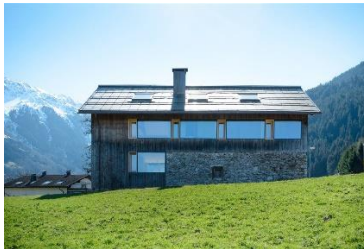
The associated farmhouse was demolished at the beginning of the 1970s. The aim was to convert the farm building into a high-quality residential building. In the process, the outer shell was supplemented by a few openings, which makes the new use of the building readable. The work on the original construction was carried out using old techniques wherever possible. Thus, the plugged connections are again in this form. The outer wooden facade was preserved entirely.

House Breuer Tschagguns, AT	Building Period: 1900 - 1944 Renovation: 2015	Use: Residential (rural) Protection level: not listed	Contact: Energieinstitut Vorarlberg
--	--	--	--

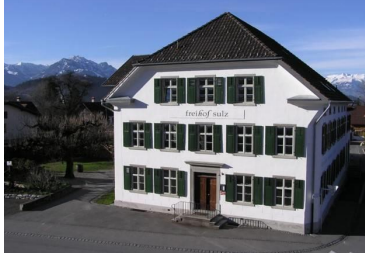
Renovation of ecological Freihofer Sulz: Holistic redevelopment of the cultural heritage "Freihofer Sulz", which is worthy of preservation, into a lively meeting place. A demonstration object for local culture and quality of life, old building techniques, as well as energy-saving and ecological renovation.

Freihofer Sulz Sulz, AT	Building Period: 1700 - 1800 Renovation: 2006	Use: Restaurant/Stores/Practices Protection level: listed	Contact: Energieinstitut Vorarlberg
------------------------------------	--	--	--

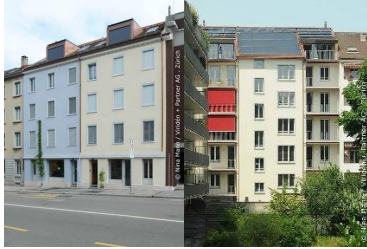
During the refurbishment of the building on Feldbergstrasse 4 + 6 in the old part of Basel, several requirements of the cityscape commission for façade and roof design had to be met. The challenge was to operate a 6-storey residential building with 12 apartments as completely as possible with solar energy in the protected zone of Basel-Stadt. The entire heat energy requirement (hot water, heating, home ventilation and auxiliary energy) is covered exclusively by the solar energy on the roof of the building.

Feldbergstrasse Basel, CH	Building Period: 1850 - 1899 Renovation: 2009	Use: Residential (urban) Protection level: not listed	Contact: SUPSI
--------------------------------------	--	--	-------------------

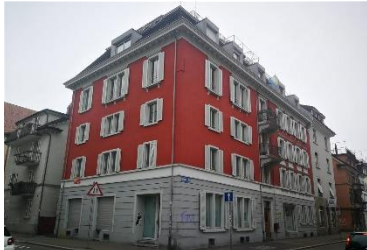
The multi-family house in Zurich needed a complete modernization. Thanks to the optimal use of building regulations and the vision of the architects, the new roof could be raised on the courtyard side so far that a new storey and thus more living space was created. Despite preservation requirements, the building could be well insulated today reaches the Minergie new construction standard. For the placement of solar collectors, the roof was not optimally aligned and too small. Rentable terrace and energy-collecting panels must therefore share the space on the roof.

Magnusstrasse Zürich, CH	Building Period: 1850 - 1899 Renovation: 2007	Use: Residential (urban) Protection level: listed	Contact: SUPSI
-------------------------------------	--	--	-------------------

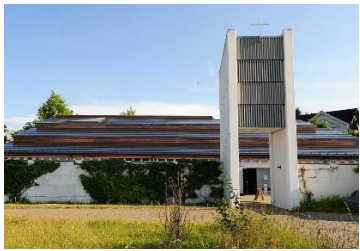
The Roman Catholic St. Franziskus Ebmatingen Church is emission-free after the energetic renovation in 2018/19. Thanks to significantly improved roof insulation, the solar-powered geothermal heat pump, the use of solar heat with 161 m² of photovoltaic thermal modules (PVT) and the LED lighting the church is a plus-Energy-Building with an energy supply of 221%. For this concept in combination with the architecturally outstanding implementation, the project has been awarded in 2019 with the Swiss and European Solar Prize.

St. Franziskus Church Ebmatingen, CH	Building Period: 1980 Renovation: 2018	Use: Religious Protection level: not listed	Contact: SUPSI
---	---	--	-------------------

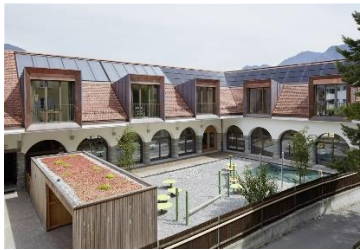
The building complex with a double kindergarten and two penthouses built in 1914 consumed 184,300 kWh/a before the renovation. Thanks to the good thermal insulation and the use of direct solar generation, the total energy requirement was reduced by 84% to 29,400 kWh/a. 79 m² of the latest generation of solar panels bring a lot of light and heat into the building. Inside there is enough mass to absorb the heat and store it above ground.

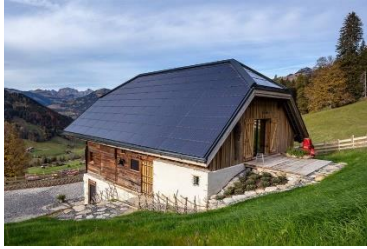
Every year in Switzerland more than 2,000 agricultural holdings are abandoned. The buildings often remain unused. A redevelopment or conversion of older buildings into residential buildings is not always possible due to the federal legal restrictions on the preservation of cultural landscapes. Gabriela Matti proves that traditional buildings can easily be combined with the latest technology with the conversion of the unused Maiensäss in Gstaad. A comprehensive renovation transformed the unused and unheated wooden house into a modern PlusEnergyBuilding, that hasn't lost its "old charm."

Single family house Gstaad, CH	Building Period: 1700 - 1800 Renovation: 2018	Use: Residential (rural) Protection level: listed	Contact: SUPSI
---	--	--	-------------------

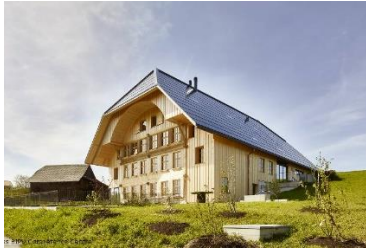
This restoration is connected with the aim of preserving the overall appearance of the building, repairing the roof, facades and surroundings and carefully restoring the prestigious south facade. From a technical point of view, the building is solidly stabilised and energetically brought up to the latest standards. The project was developed with the involvement of the cantonal monument preservation authorities. Several meetings and inspections took place, on the basis of which the project was further developed in accordance with the requirements of the preservation of historical monuments.

Glaserhaus Affoltern, CH	Building Period: 1700 - 1800 Renovation: 2015	Use: Residential (rural) Protection level: listed	Contact: SUPSI
-------------------------------------	--	--	-------------------

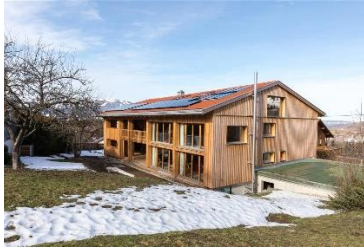
Authentic, energy-efficient and ecological: the Straub family had specifically looked for an old farm; together with the architect, they succeeded in creating a cosy home. For the most part, the traditional use was retained, in some places reinterpreted for today's requirements. The historic building fabric from the 18th century was in good condition and was preserved as well as staged with modern materials. This also succeeds under the premise of sustainability, through insulation with cellulose fibres as well as a pellet boiler and solar panels for heating and hot water.

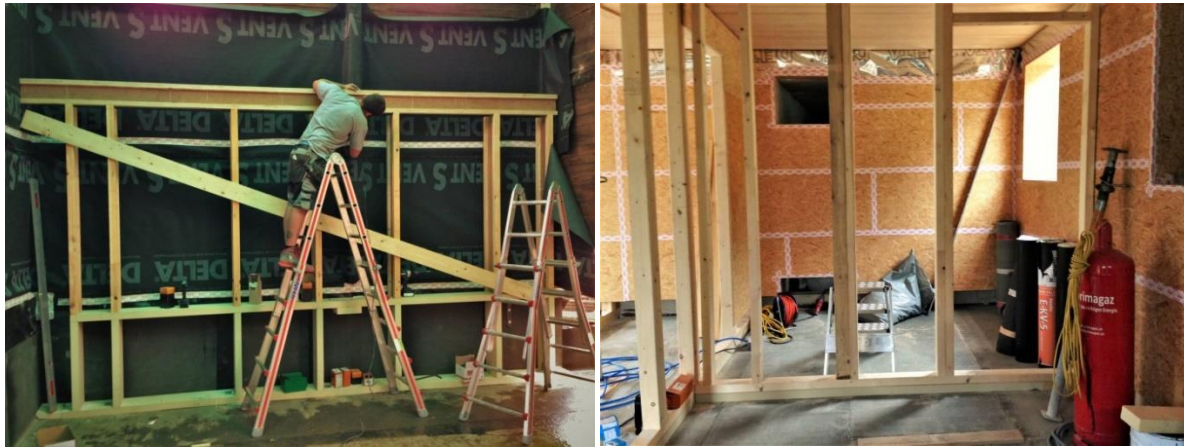
Abbildung 2: Links: Zu sehen ist das schwarze Windpapier sowie die Ständerkonstruktion für die OSB-Platten, © DI Hans Peter Gruber; Rechts: Ansicht der luftdichten Ebene (OSB-Platte), © DI Hans Peter Gruber

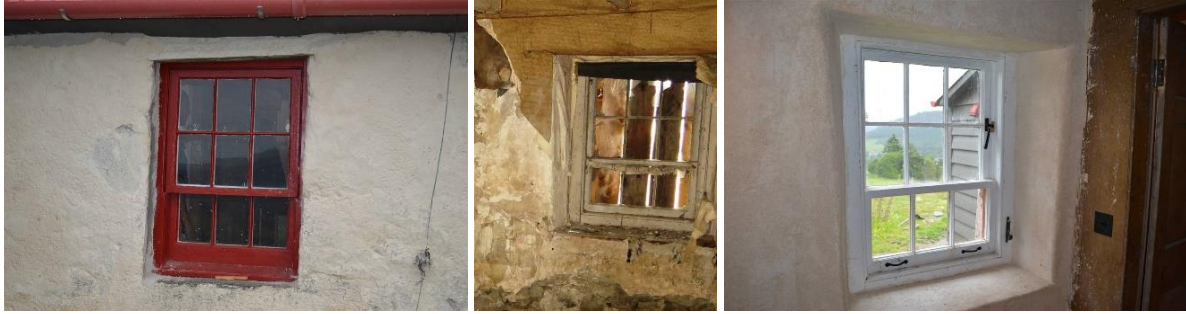
Abbildung 4: Beispiel für das Reparieren eines Fensters - Best Practice Beispiel Downie's Cottage, © HES

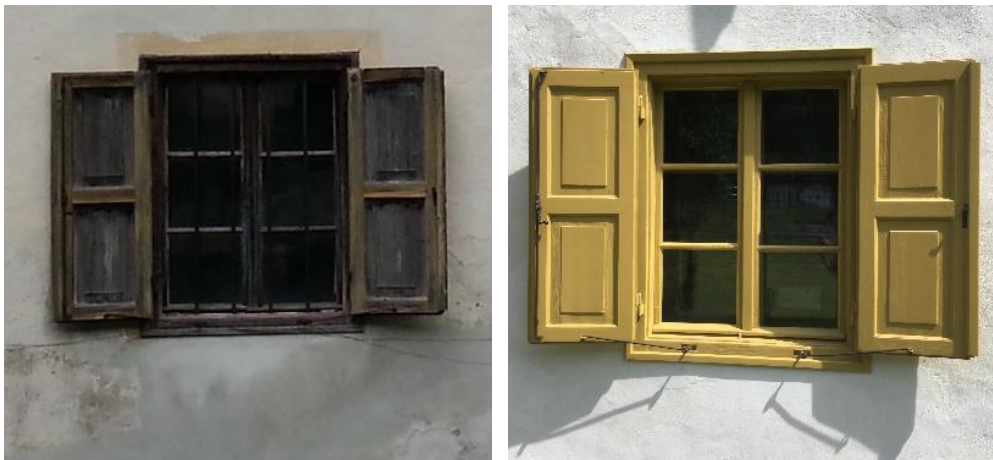
Abbildung 5: Beispiel für den Austausch des Glases am inneren Flügel (Links: vor der Sanierung; Rechts: nach der Sanierung) - Best Practice Beispiel Knablhof, © Darius Richter

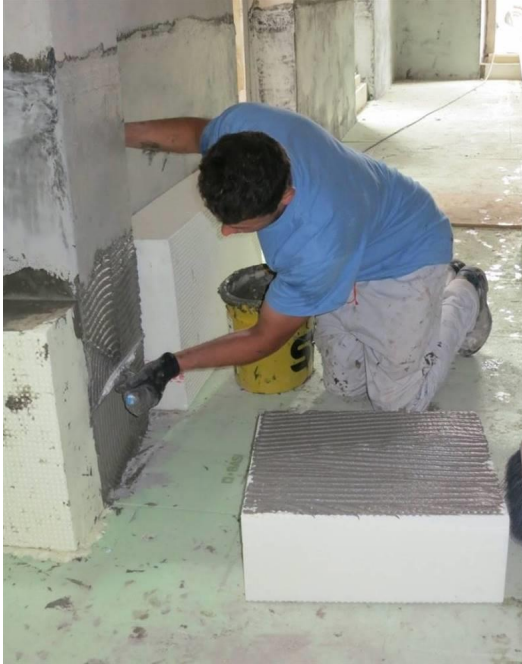
Abbildung 6: Perlite-Innendämmung im Best Practice Beispiel Villa Castelli, ©Eurac

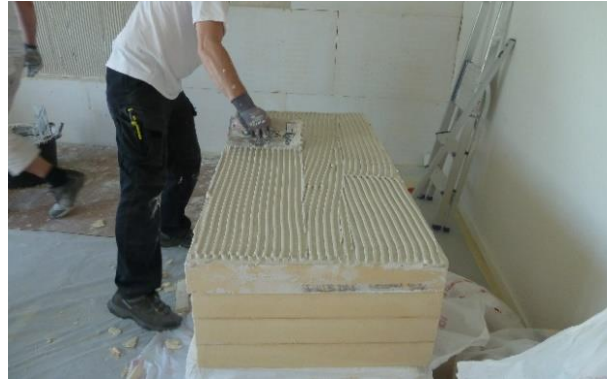
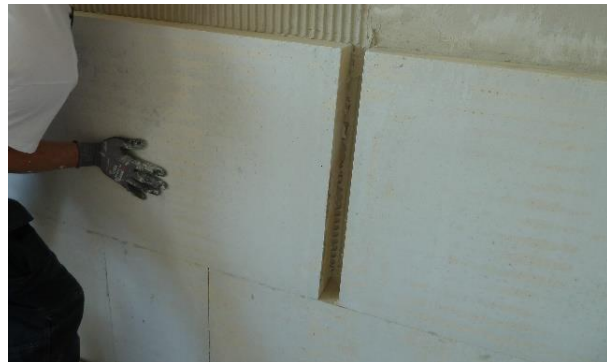
Abbildung 7: Installation von PUR-Schaum Platten mit integrierten kapillaraktiven Kalziumsilikat-Röhrchen, © AAU

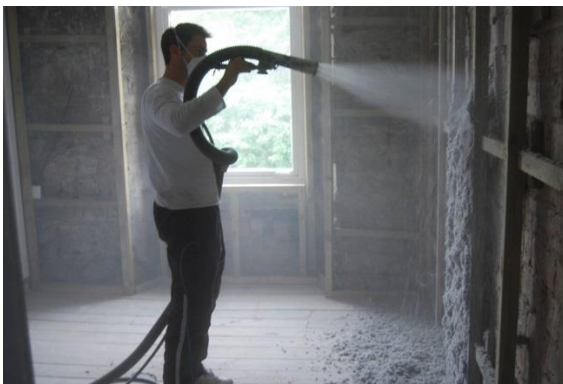
Abbildung 8: Aufbringen der nassen Cellulose im Sprühverfahren © HES

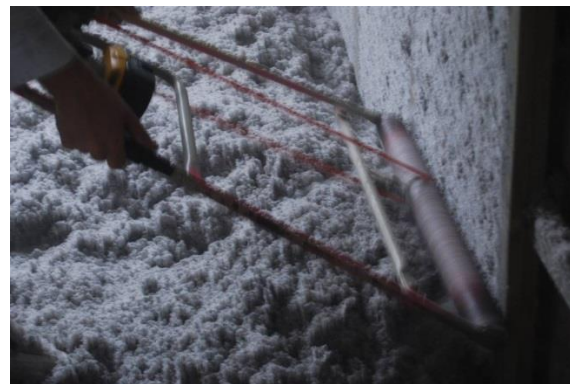
Abbildung 9: Glätten des Zellulosematerials vor dem Anbringen der Gipskartonplatte © HES

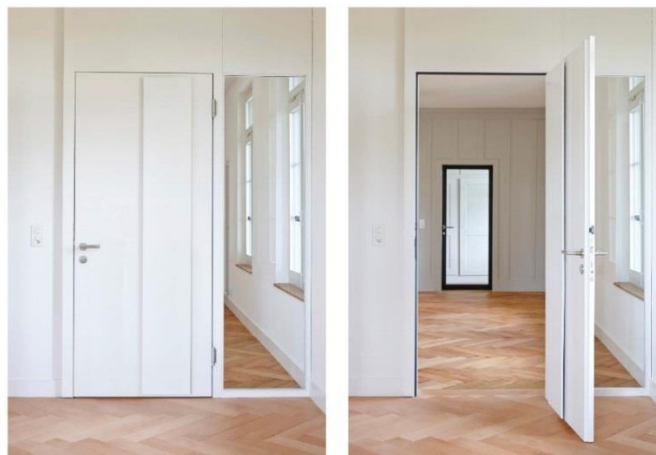
Abbildung 10: Active overflow System als sogenannter „Verbundlüfter“ der Firma Erich Keller. Im denkmalgeschützten Herrenhaus Brünnengut in Bern (Schweiz) wurde der aktive Überströmer in das Türblatt integriert.

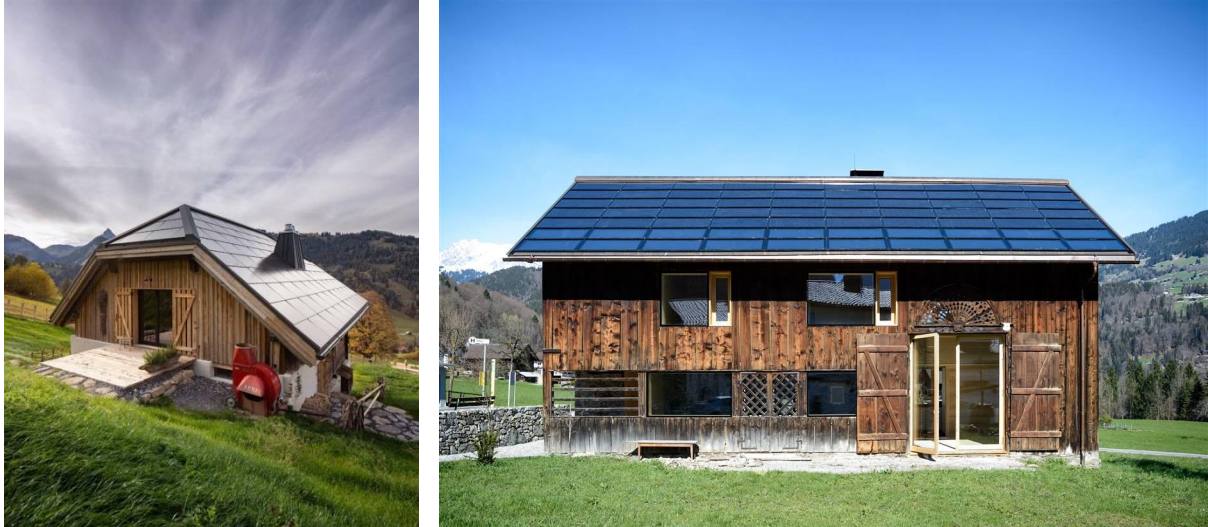
Die dokumentierten Lösungen für Solarenergie beziehen sich hauptsächlich auf thermische Solarkollektoren und Photovoltaikanlagen, die mit historischen Gebäuden kompatibel sind. Insgesamt sind zum jetzigen Zeitpunkt 37 Lösungen dokumentiert. Sie sind in folgende Kategorien unterteilt: auf dem Dach befestigte Anlagen, dachintegrierte Systeme, an der Wand befestigte Systeme, fassadenintegrierte Systeme und freistehende Solaranlagen sowie Lösungen zur Freilandaufstellung. Um eine Alternative zur eigenen Energiegewinnung durch solarthermische Anlagen aufzuzeigen, wurden des weiteren Lösungen für eine lokale gemeinsame Nutzung von erneuerbaren Energien und Modelle für die gemeinsame Nutzung der erneuerbaren Energien über das Stromnetz dokumentiert. Die dokumentierten Beispiele belegen, dass die am häufigsten eingesetzten Lösungen in historischen Gebäuden dachintegrierte Systeme sind (22 von 37 Lösungen).

Abbildung 11: Dachintegrierte Lösungen in der Schweiz und in Vorarlberg, © Daniel Baggenstos, FG Marcello Girardelli
