Erste Altbausanierung auf Passivhausstandard mit VIP´s Messergebnisse

Sanierung eines 150 Jahre alten Bauernhauses auf Passivhausstandard nach PHPP unter Einsatz von Vakuumdämmung

Berichte aus Energie- und Umweltforschung

2008

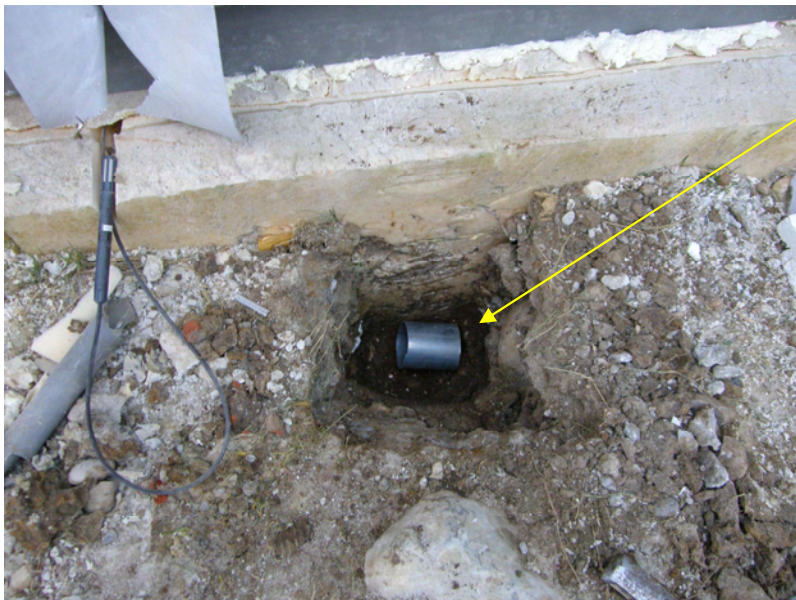
Bild 2

Lage des Fühlers im Erdreich
außen

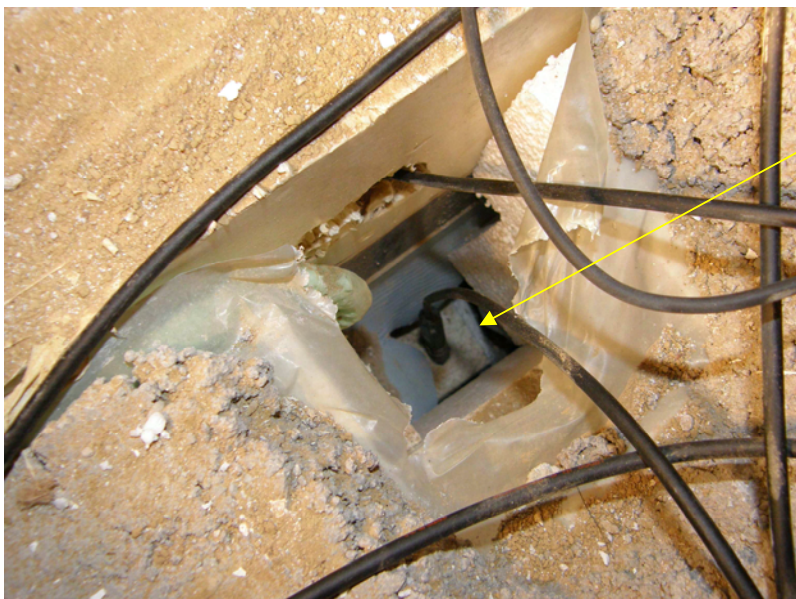
Bild 3

Lage des Fühlers im Bodenbe-
reich innen

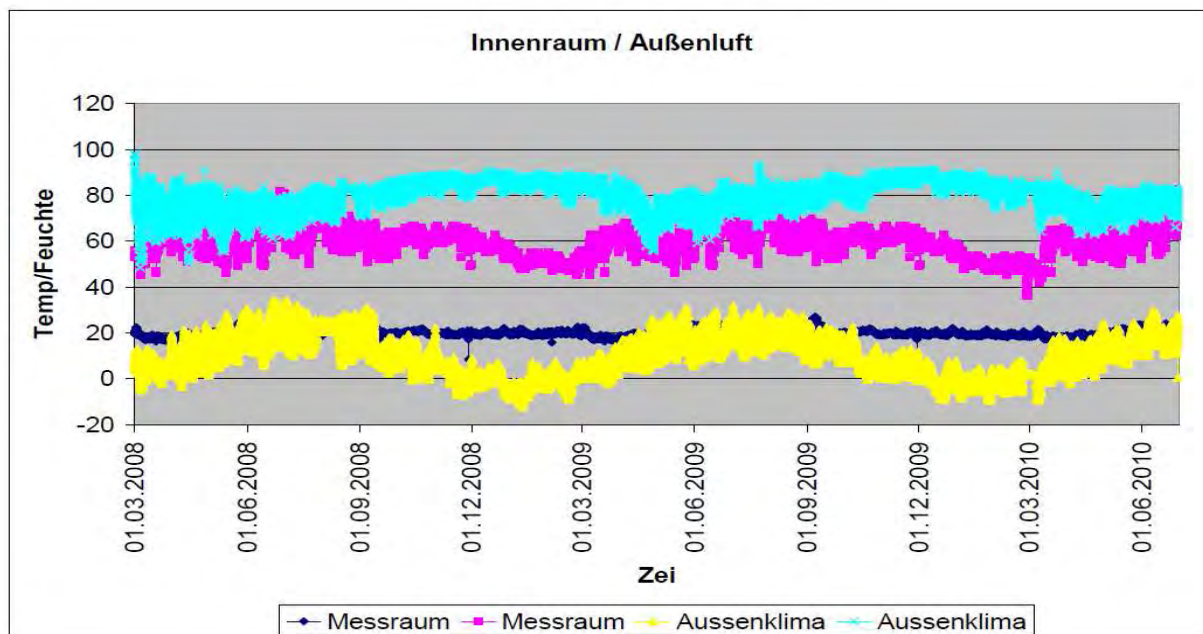
Graphik 2 Klimadaten Innen / Außen

Sehr gut ist der periodische Jahresverlauf der Außenlufttemperatur erkennbar (gelb).

Die Temperatur im Messraum lag immer im Bereich von ca. 20°C.

Die Luftfeuchtigkeit lag im Messraum, welcher als Archiv genutzt wird, eher im höheren Bereich, da dieser Raum selten gelüftet wird bzw. nicht an die kontrollierte Wohnraumlüftung angeschlossen ist.

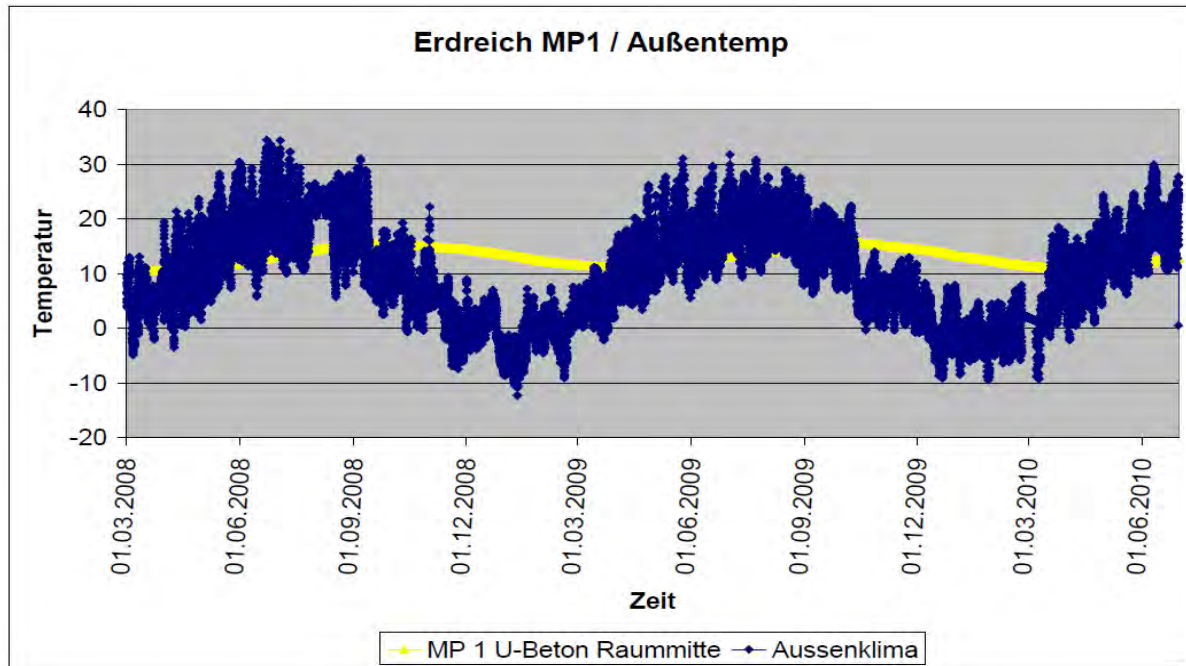
Graphik 6 Klimadaten FU-Platte/Außenluft

In der Gegenüberstellung der Temperatur unter dem Fußbodenaufbau mit der Außenluft wird die Phasenverschiebung, welche bei ca. 3 – 4 Monaten liegt, erkennbar
