ARCHITEKTURHISTORISCH DIFFERENZIERTE, ENERGETISCHE SANIERUNG

Vergleichende Analyse von Sanierungsmethoden bei Bauten der Nachkriegsmoderne

Fallbeispiel Sonderschule Floridsdorf, Wien 21. Bezirk

Maja Lorbek, Gerhild Stosch

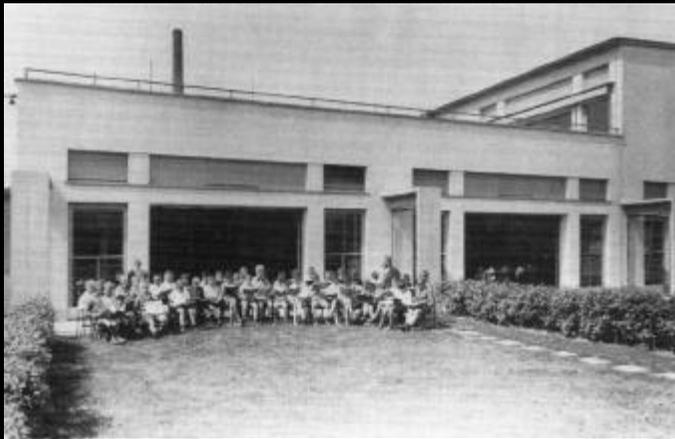
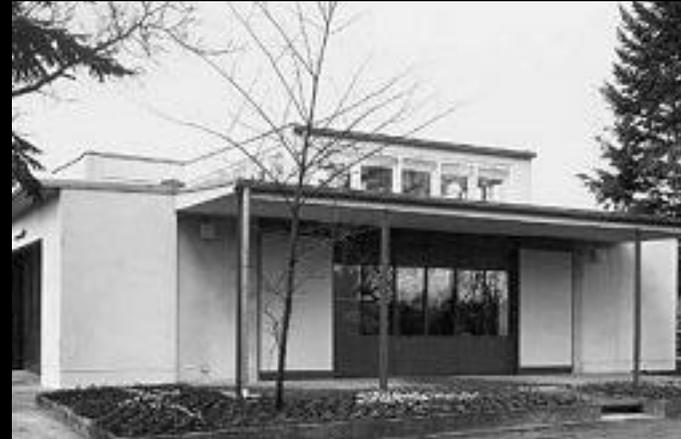
3
Um Ausblick in die Natur zu geben, werden tiefer liegende Fenster zusätzlich angeordnet.

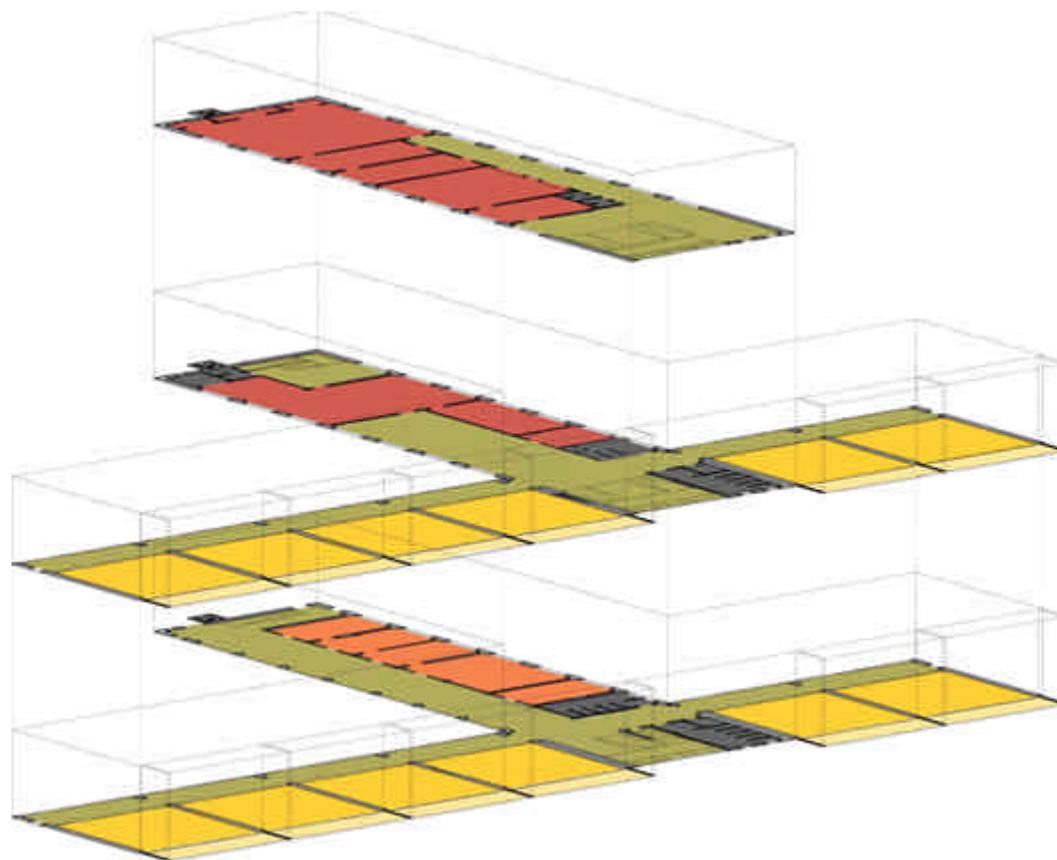
Das Gebäude wurde in mehrere energetisch relevante Module gegliedert.

- MODUL A
- MODUL B
- MODUL C
- MODUL D
- MODUL A-S

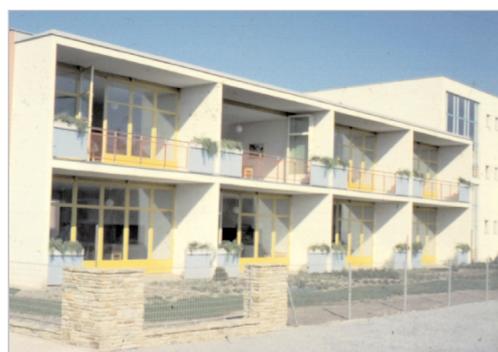
Authentischer Zustand / Originalplanung Konstruktion:

Faltwand als ungedämmte Rahmenprofilverglasung als Verbundkonstruktion (zwei Glasscheiben)
Sechs Faltflügel, mit Paneelelement unten, Mittelteil und Oberlichte, mit Innenjalousien. Eingebaut zwischen den Stahlbetonquerscheiben. Die Faltwand kann als nach Innen öffnendes Element zur Gänze geöffnet werden.

Abb.: Klassenzimmertrakt
Foto Nachlass Wilhelm Schütte
"Oskar Kokoschka Sammlung" Univ. für Angewandte Kunst

Die Faltwände wurden abgebrochen und durch gemauerte Lochfassade ersetzt. Die ursprüngliche Nutzung der Klassenzimmer als Freiluftklassen ist nicht mehr gegeben. Auch das Prinzip der zweiseitigen gleichmäßigen Belichtung wurde beeinträchtigt, bzw. die natürliche Belichtung des Klassenraumes wurde reduziert.

Rostende Konstruktionsteile, schadhafte Anstriche, schlechte Gangbarkeit der Beschläge, schlechte Bedienbarkeit der Falttüren. Dichtigkeitsprobleme und große Abstrahlungsflächen vor den Fenstern waren für die Nutzer und für die Wartung besonders störend

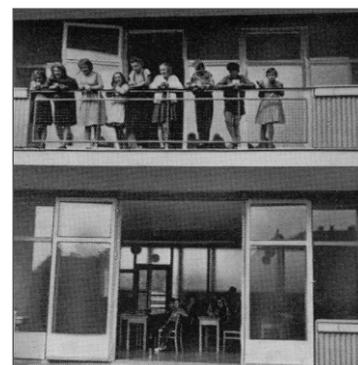
Abb.: historische Aufnahme aus "Schulen Bauen" Wilhelm Schütte
Österreichisches Bauzentrum 1963

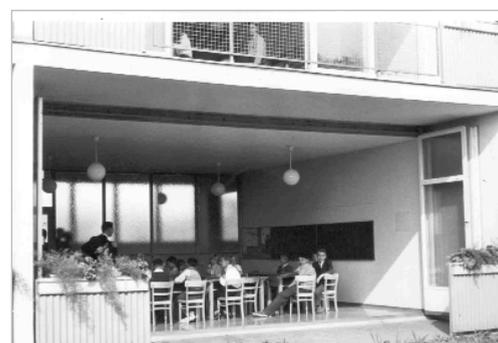
Abb.: Freiluftklasse mit geöffneter Faltwand
Foto Nachlass Wilhelm Schütte
in der Österreichischen Gesellschaft für Architektur

Durch die Rekonstruktion können energetisch hochwertige Profile und Verglasungen nach dem Stand der Technik eingesetzt werden. Die verbesserte (heutige) Beschlagstechnik und Bedienbarkeit lassen die bequeme Nutzung der Chancen, die eine Freiluftklasse im Unterricht bietet, zu.

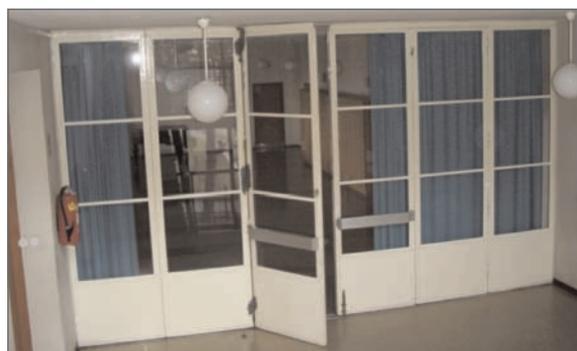
Abb.: erhaltene Faltwand im Bereich des Musikzimmers

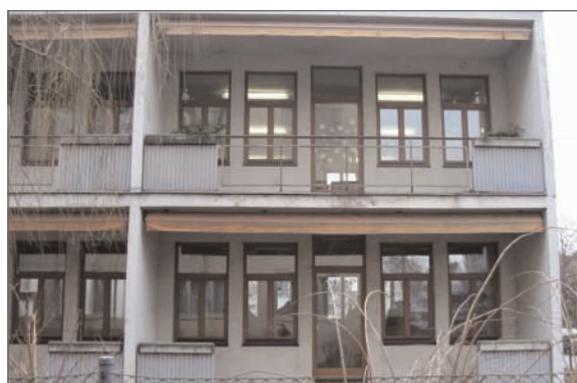
Abb.: Bereich der Faltwände nach der Sanierung

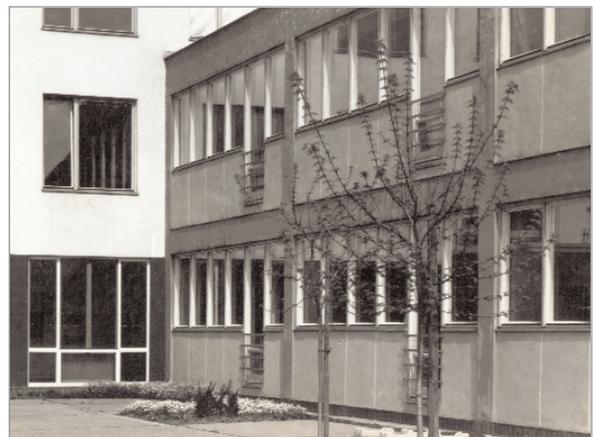
Abb.: historische Aufnahme Klassenzimmertrakt
Gegliederte Putzfassade mit Oberlichtband
Foto Nachlass Wilhelm Schütte in der ÖGFA

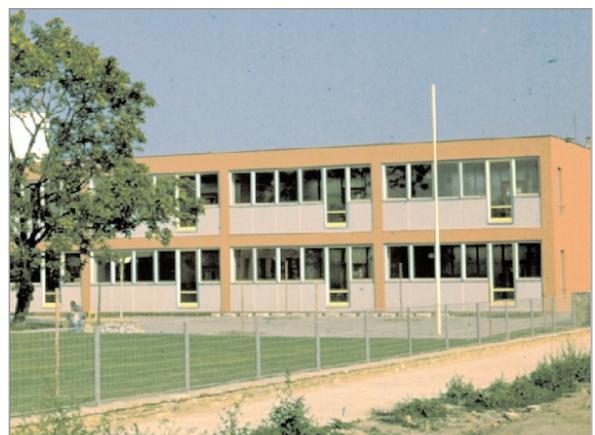
Abb.: historische Farbaufnahme Klassenzimmertrakt
Foto Nachlass Wilhelm Schütte
"Oskar Kokoschka Sammlung" Univ. für Angewandte Kunst

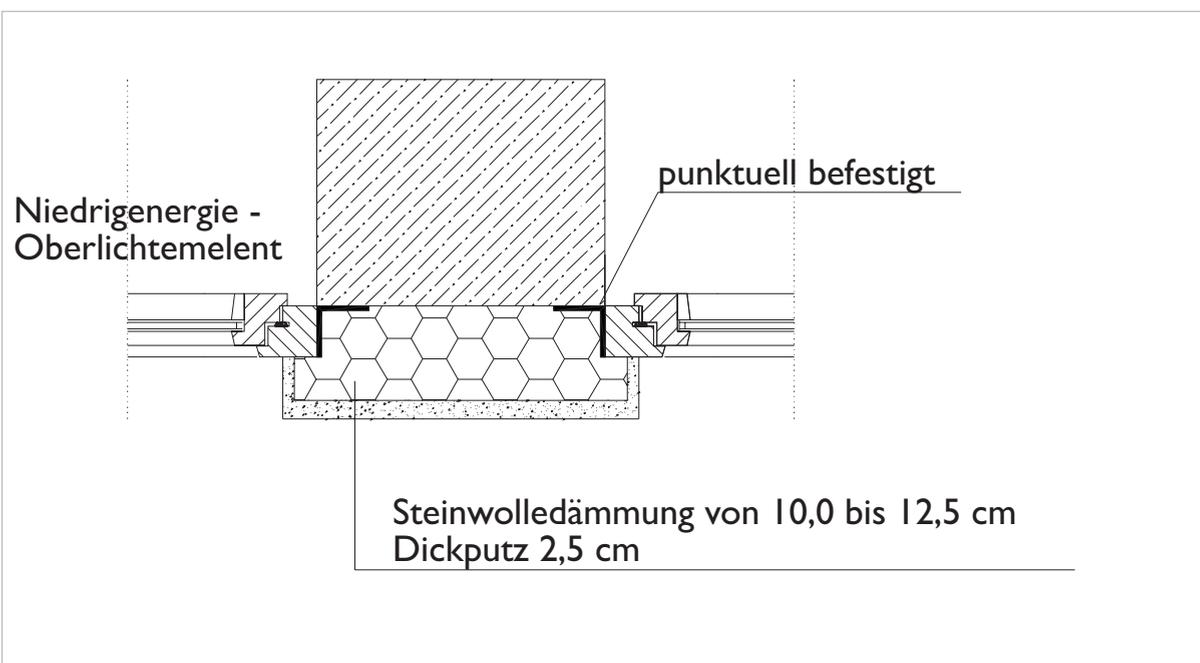
Rekonstruktionskonzept**Außenwand A AW 01 ESA/RE:**

Das Oberlichtband mit Fenstertüre wird rekonstruiert als Niedrigenergieelement aus Holz.

Die Höhe des Parapets wird auf die ursprüngliche Höhe rückgeführt.

Die Fassadengliederung wird wieder hergestellt. Die energetische Verbesserung bzw. höherer Dämmstandard wird bei der

Vollwärmeschutzfassade (Steinwolle mit Dickputz)

und durch Niedrigenergiefenster erzielt. Die

Gliederung der Fassade erfolgt durch Wahl verschiedener Dämmstärken (10 und 12,5 cm)

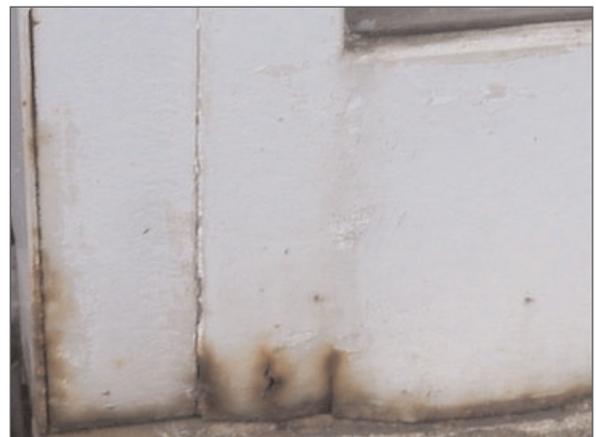
Beschreibung Bauschäden:

Rostende Konstruktionsteile, schadhafte Anstriche,
schlechte Gangbarkeit der Beschläge

Abb.: Rostschäden
Foyerverglasung speziell im Sockelbereich

Verglasung entspricht nicht dem heutigen
Sicherheitsstandard.
Energiesstandard kann verbessert werden.

Bei sämtlichen Metallteilen sind Rostschutzmaßnahmen durchzuführen. Die Altanstriche sind zur Gänze zu entfernen. Für die die- deckende Beschichtung muss eine hochwertige Beschichtung auf Alkyd - Basis gewählt werden. Für die Farbgebung dienen die historischen Fotos bzw. der durchzuführende Farbbefund als Orientierung.

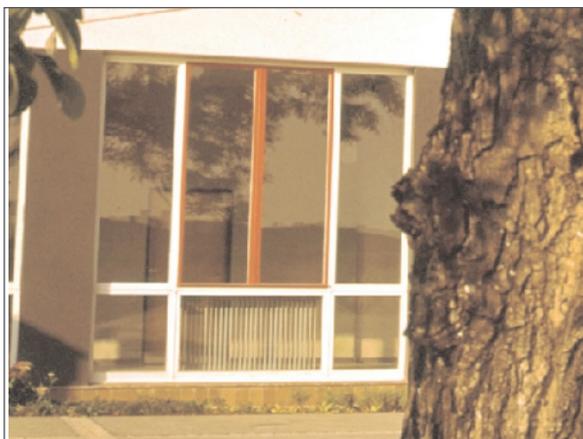
Ungedämmte Rahmenprofilverglasung als
Verbundkonstruktion (zwei Glasscheiben)
7-teilig, teilweise fix verglaste, teilweise öffn-
bare Elemente, eingebaut zwischen den
Mauerwerkspfählern

Abb.: Foyerverglasung, historische Aufnahme
Foto: Nachlass Wilhelm Schütte
"Oskar Kokoscha Sammlung" Univ. für Angewandte Kunst

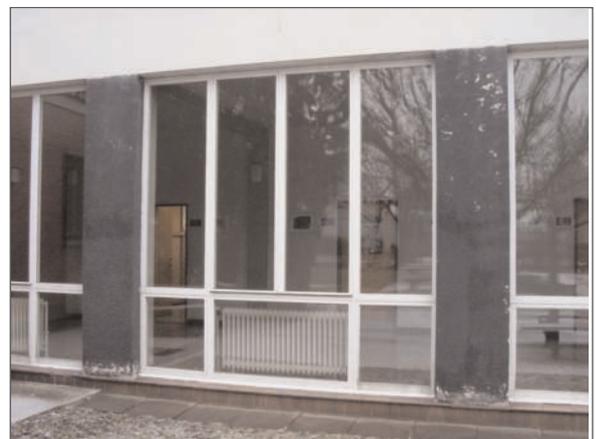
Abb.: Foyerverglasung, heutiger Zustand
Originalzustand bis auf die Farbe weitgehend erhalten

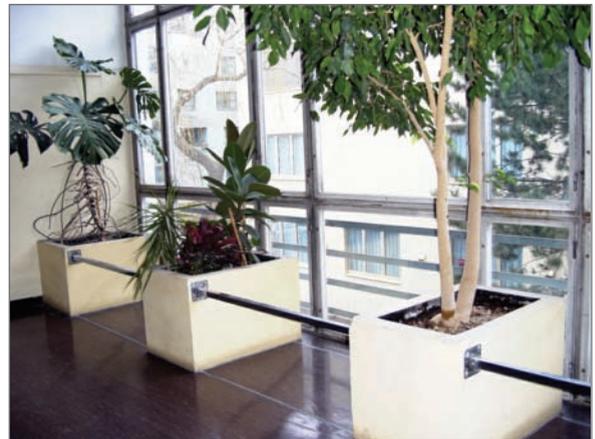
Beschreibung Bauschäden:

Rostende Konstruktionsteile, schadhafte Anstriche, schlechte Gangbarkeit der Beschläge

Stiegenhausverglasung
Bereich Podest

Die vorhandene Verglasung ist abzubauen.
Die Metallkonstruktion ist instanzzusetzen, die schadhaften Stahlprofile sind durch neue, dem Bestand angepasste zu ersetzen.
Bei sämtlichen Metallteilen sind Rostschutzmaßnahmen durchzuführen.
Die Altanstriche sind zu entfernen. Für die deckende Beschichtung muss eine hochwertige Beschichtung auf Alkyd - Basis gewählt werden.
Für die Farbgebung dienen die historischen Fotos bzw. der durchzuführende Farbbefund als Orientierung.
Für die Neuverglasung sind K-Gläser vorgesehen, teilweise sind Sicherheitsgläser (ESG bzw. VSG) einzubauen.
Den möglichen Kondensatproblemen wird durch die kontrollierte Schulaumlüftung vorgebeugt.
Die Brandrauchentlüftung erfolgt über eine BRE-Klappe, eingebaut im Flachdach über Stiegenhaus.

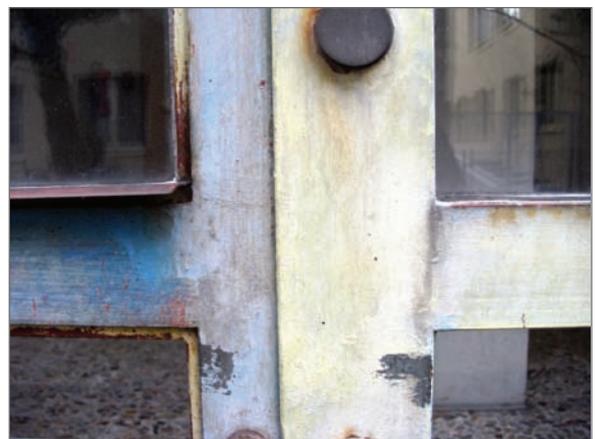
Detail
Rostschäden, Anstrich bei Stiegenhausverglasung
