**Bestand - Radegunderstrasse**

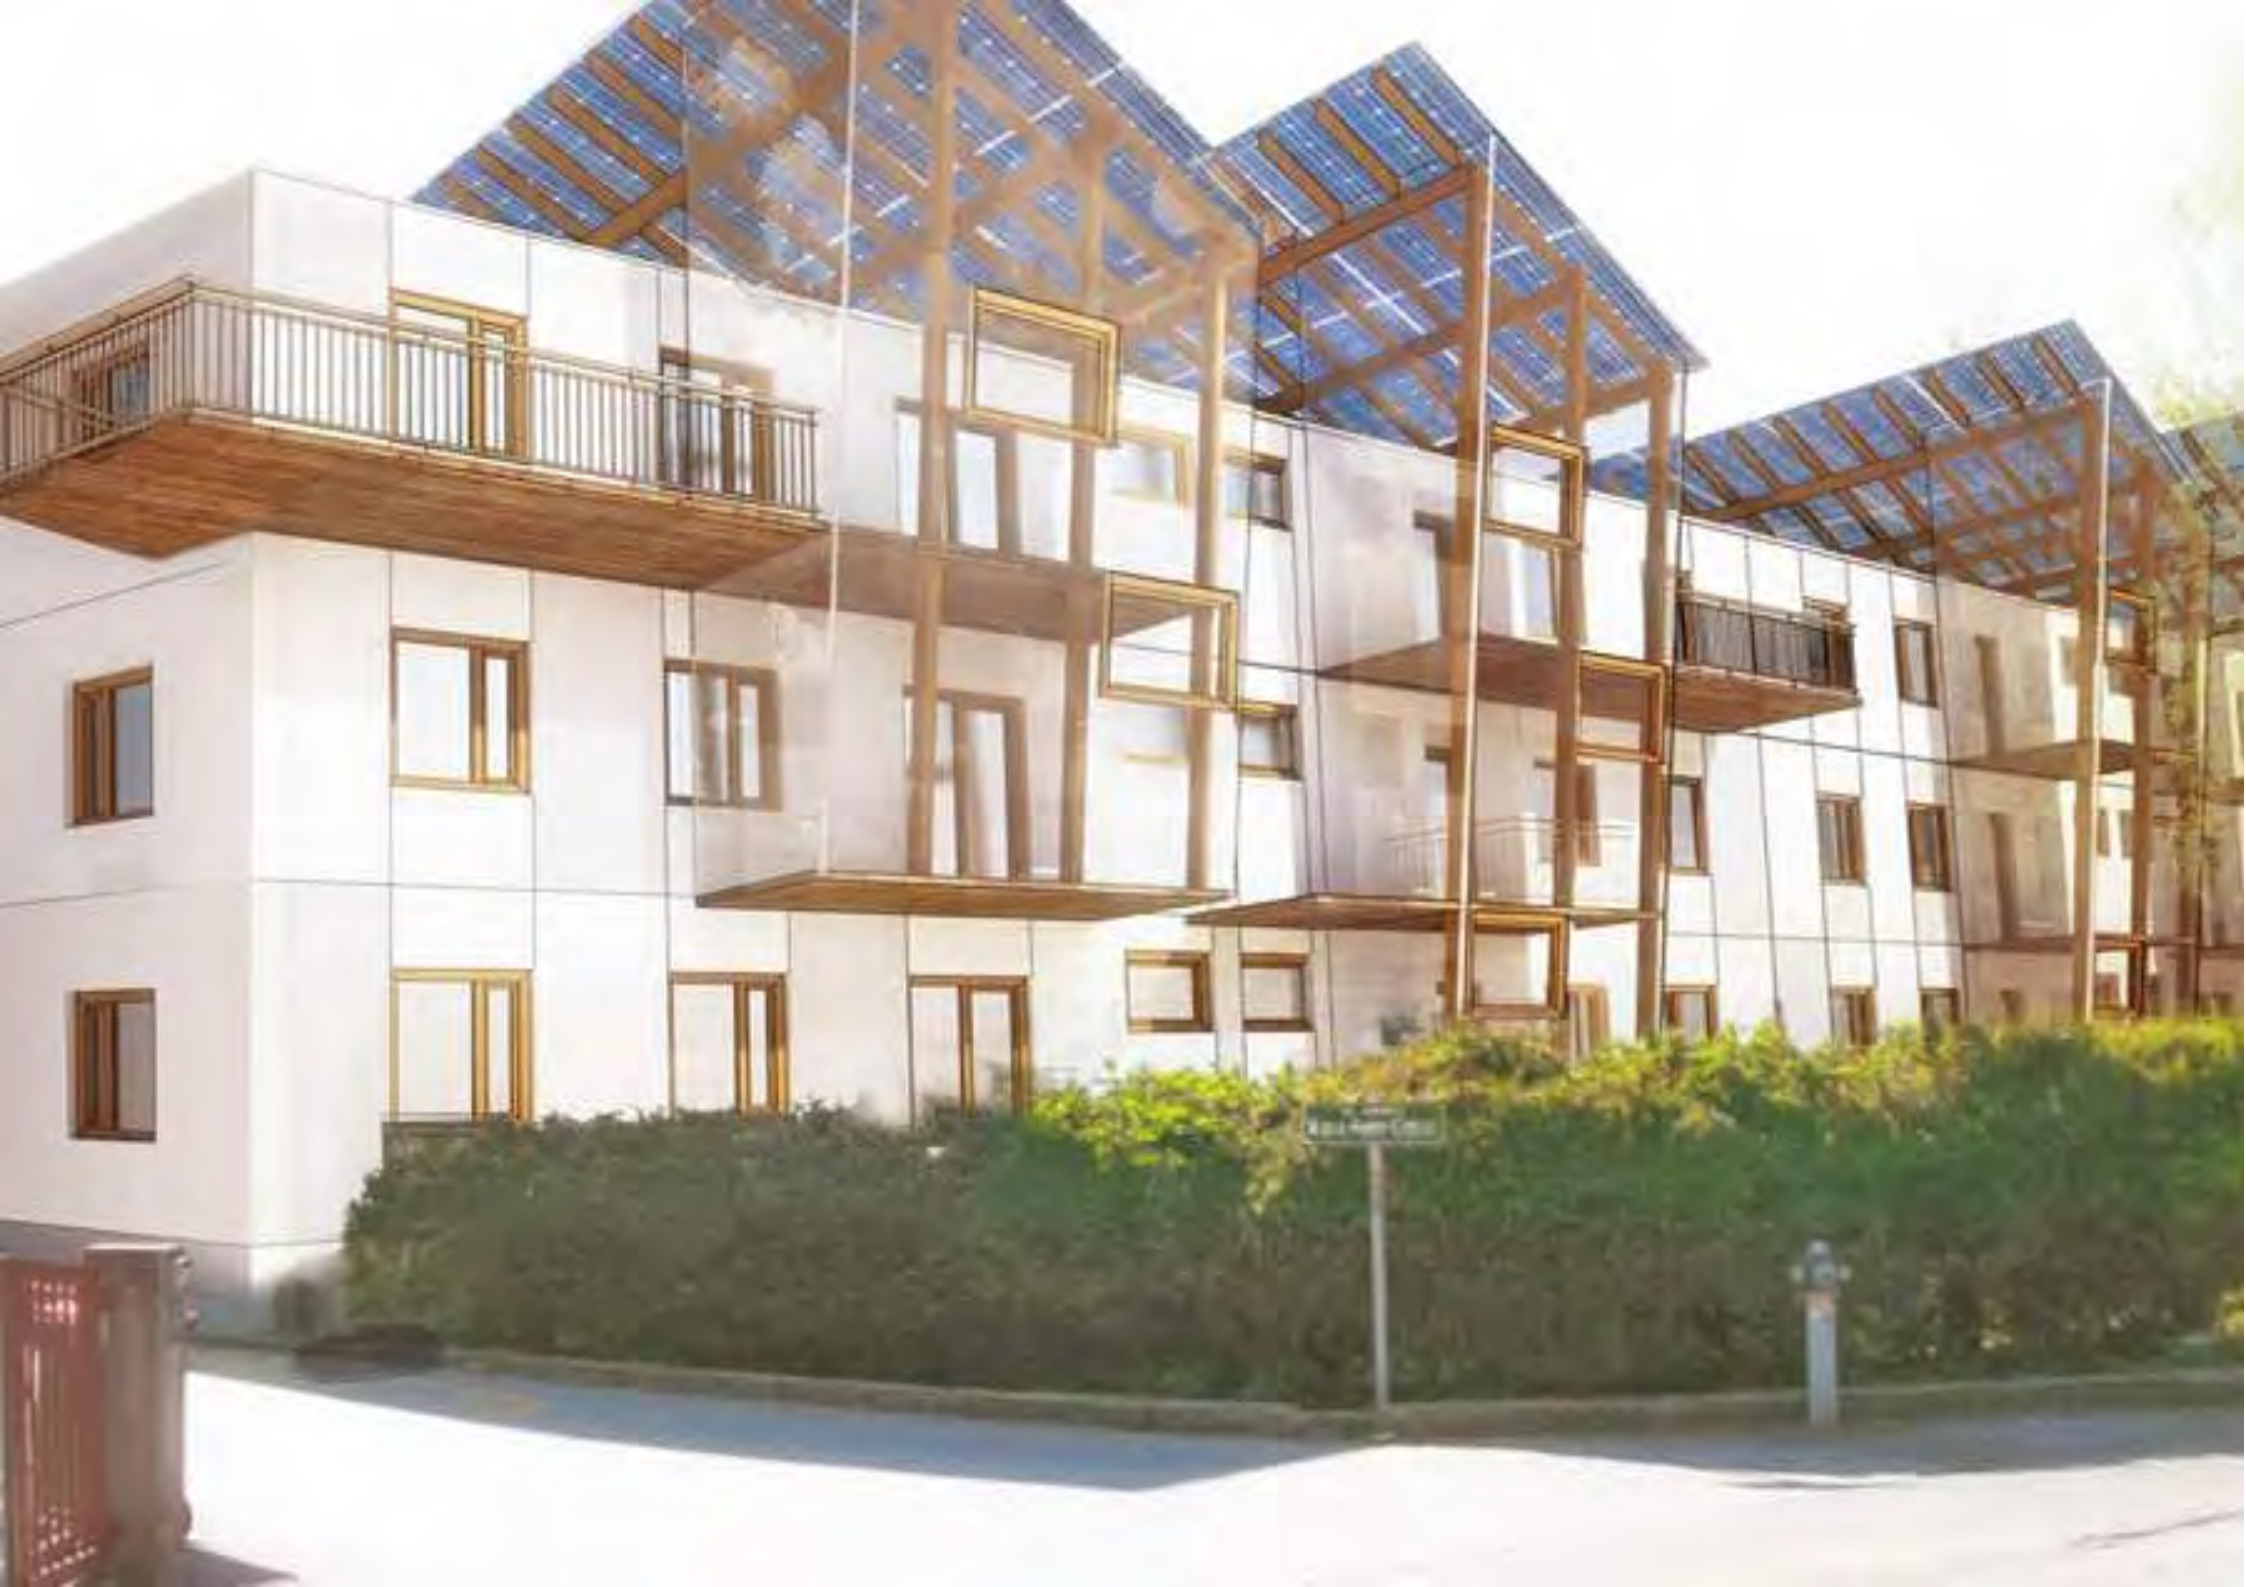
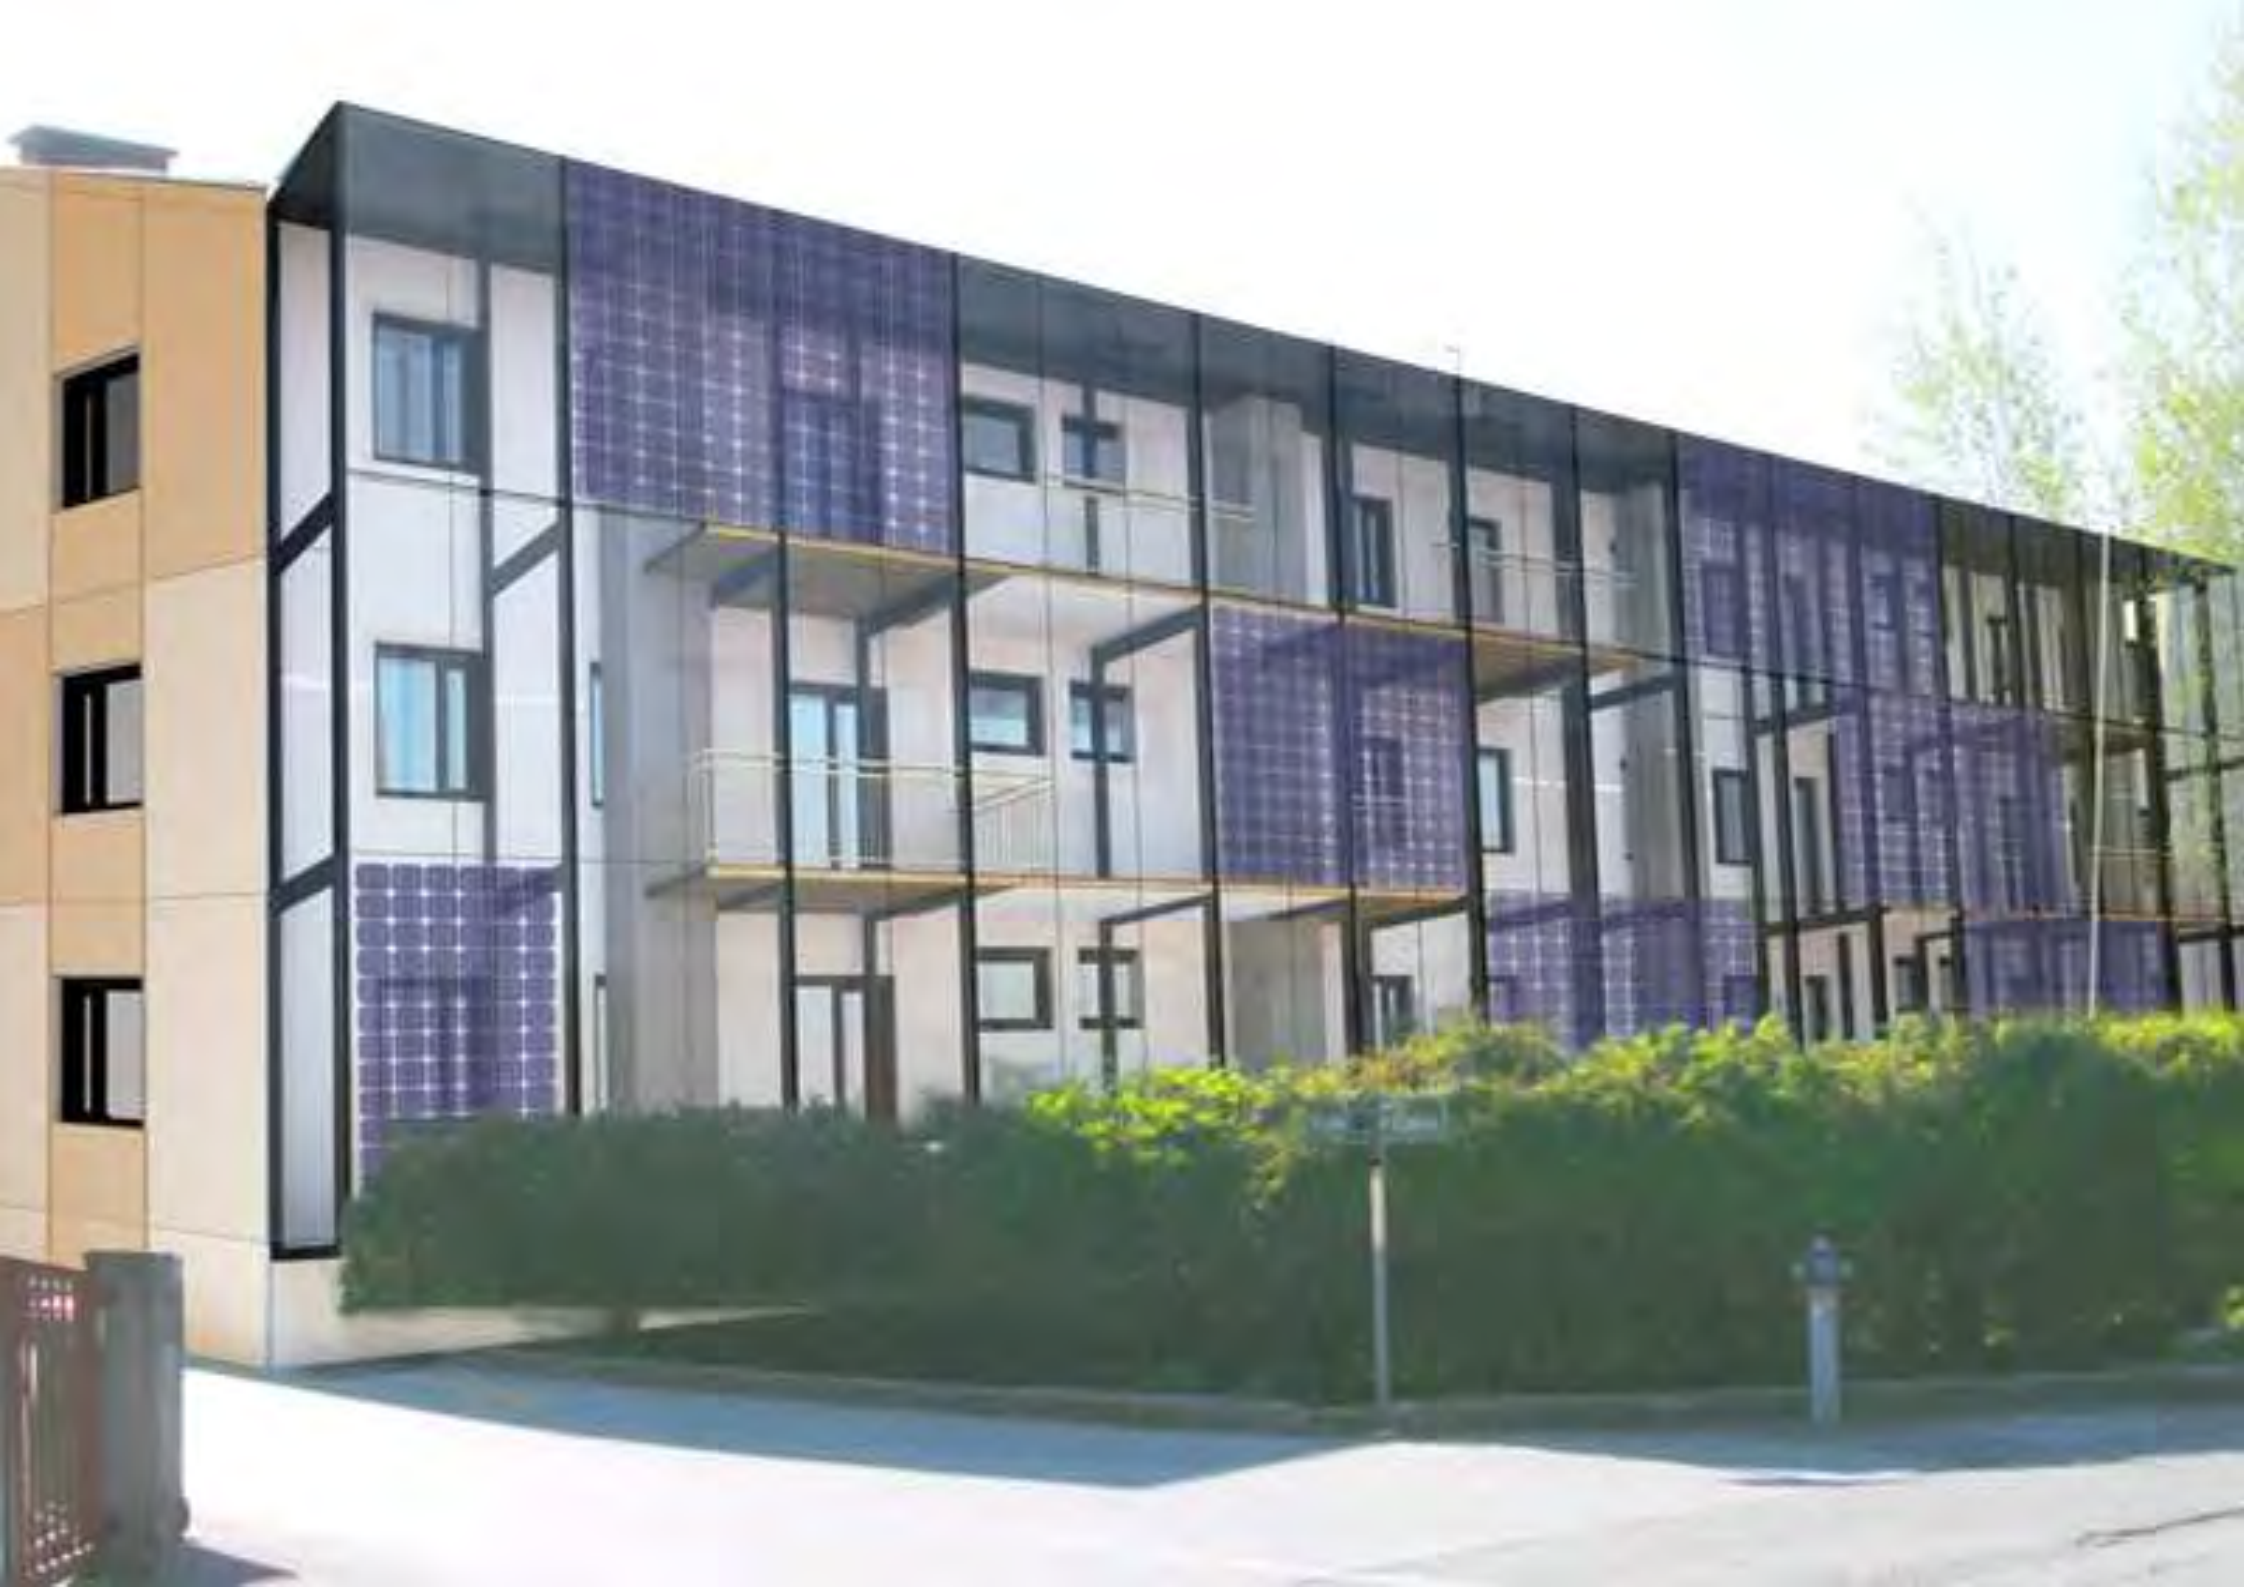
Abbruch Bestandsdach

Abbruch Balkon

neue Flachdachkonstruktion  
mit aufgedampften PV Modulen

Bestandsfassade 1950-1980

Abbruch Parapete

neue Fertigteilfassade

Hautechnikschacht

Passivhausfenster

Balkonelement / Wintergarten
