ROOFJET Wißgrillgasse

Sanierung Gründerzeithaus Wißgrillgasse
mit innovativem Haustechnikkonzept

Berichte aus Energie- und Umweltforschung

34/2012

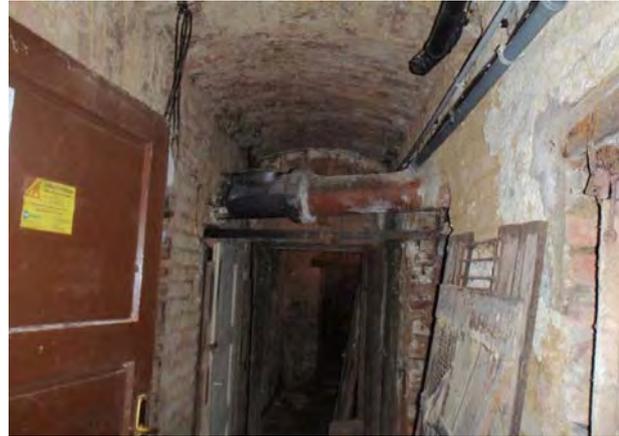
Abbildung 3: Kellergeschoß Bestandsgebäude (Foto: Gassner & Partner)

Allein durch die unzureichende Kanalisations- und Straßensituation kam es bei stärkeren Niederschlägen immer wieder zu umfangreichen Überflutungen im Keller. In Anbetracht der teilweise bis zu einen Meter hohen Überschwemmungen war eine Nutzung der Kellerräume unmöglich. Eine vollständige Mauerwerksdurchfeuchtung, sowie Ausschwemmung von Fugen waren die gebäudestrukturellen Folgen.

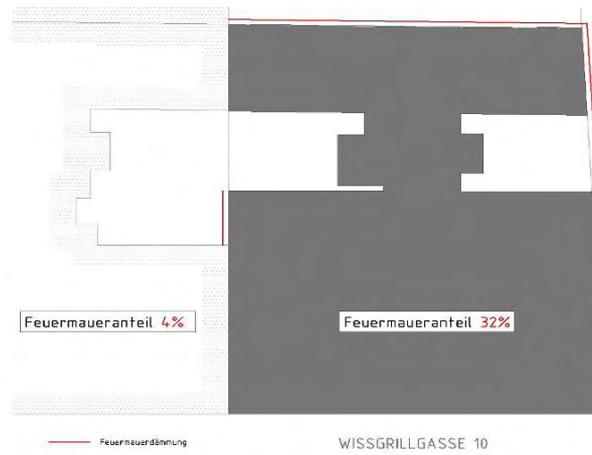
Abbildung 4: Grundriss und Anteil Feuermauer (Quelle: Gassner & Partner)

Die Nutzfläche vor der Sanierung betrug ca. 1.110 m². Der Gebäudebestand mit einem A/V-Verhältnis von 0,49 m⁻¹ weist aufgrund seines hohen Anteils an Außenwandflächen gegenüber herkömmlichen Mehrfamilienhäusern eine verminderte Kompaktheit auf, was eine hocheffiziente Sanierung zusätzlich erschwert. Der Anteil der freistehenden Feuermauern an der gesamten Außenwandfläche beträgt 32%. Die Dämmung über die Grundstücksgrenze hinaus ist nur nach entsprechender Zustimmung der Nachbarn möglich.

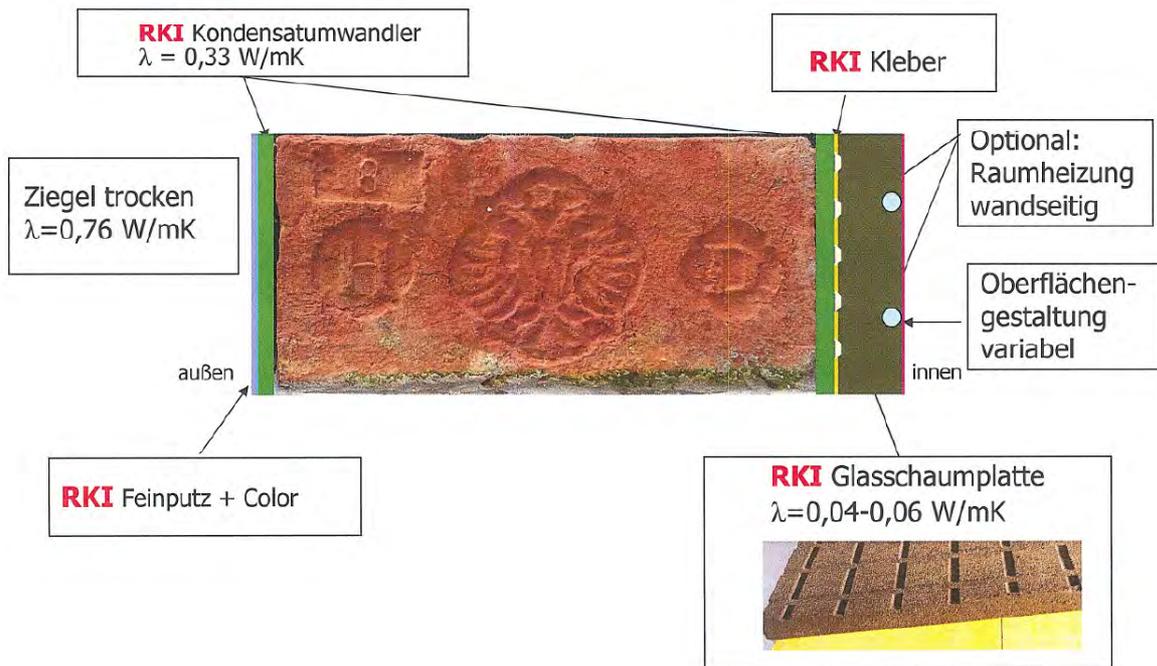
Abbildung 5: Innendämmung mit Mineralschaumplatte (Quelle: RKI GmbH)

Eine weitere Dämmmaßnahme wurde in Form einer 8cm dicken Glasschaumdämmung, in Kombination mit einer mineralischen Dampfdruckausgleichsschicht, sowie einem raumzugewandten Thermoputz ausgeführt. Dieses System fand zwischen Wohnungen und unbeheizten Räumen Anwendung.

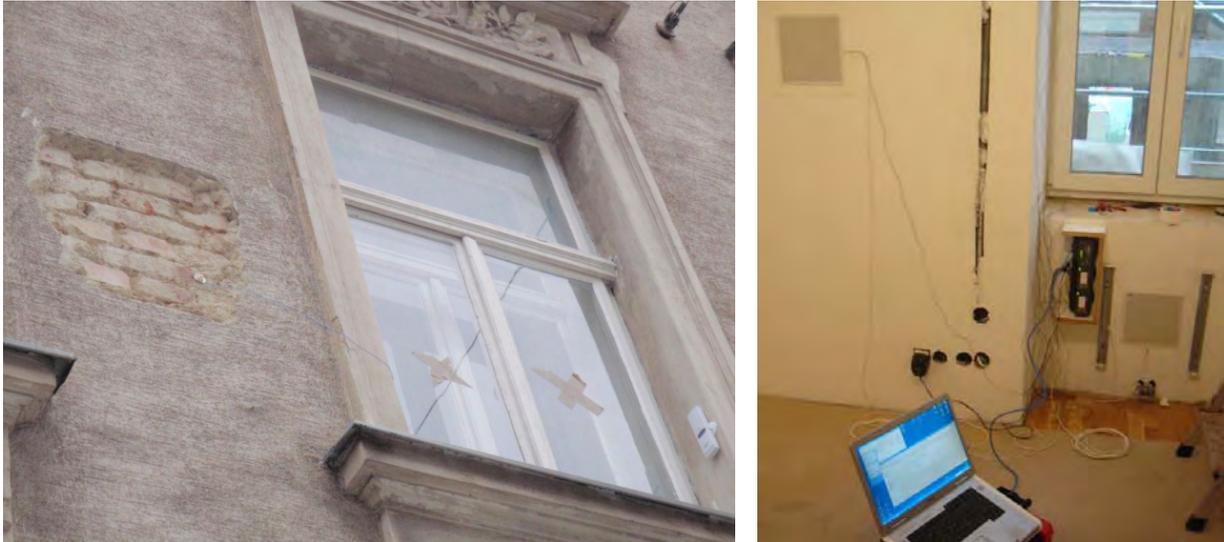
Abbildung 6: U-Wert Messung TU Wien (Fotos: Gassner, e7)

Zur Evaluierung der Dämmmaßnahmen wurden gemeinsam mit der Technischen Universität Wien U-Wert-Messungen an Außenbauteilen durchgeführt. Die Beobachtungszeiten erfolgten über mehrere Wochen und wurden jeweils VOR sowie NACH den Sanierungsmaßnahmen durchgeführt um direkte Auswirkungen auf den Wärmedurchgangskoeffizienten analysieren zu können. Der detaillierte Messbericht ist dem Anhang beigelegt.

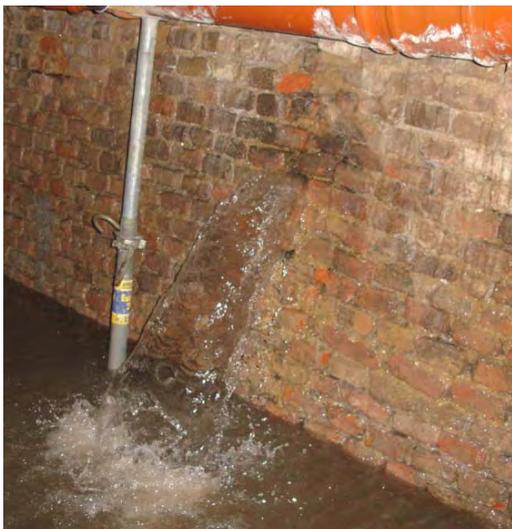
Abbildung 7: Überschwemmung Kellerräume während der Bauphase (Quelle: Gassner)

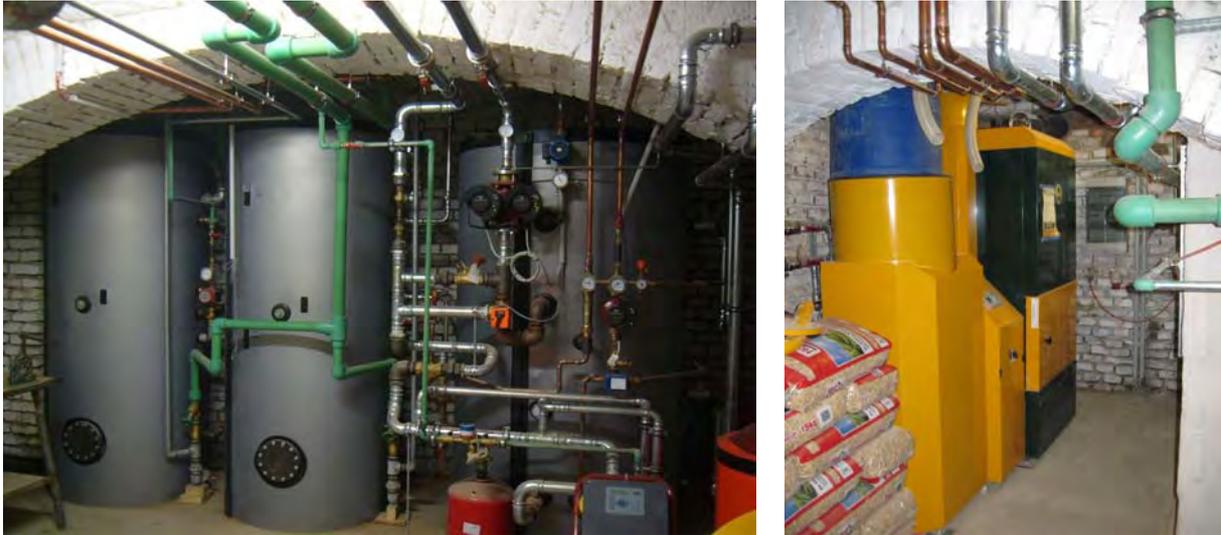
Abbildung 15: Haustechnikzentrale Wißgrillgasse (Fotos: e7)

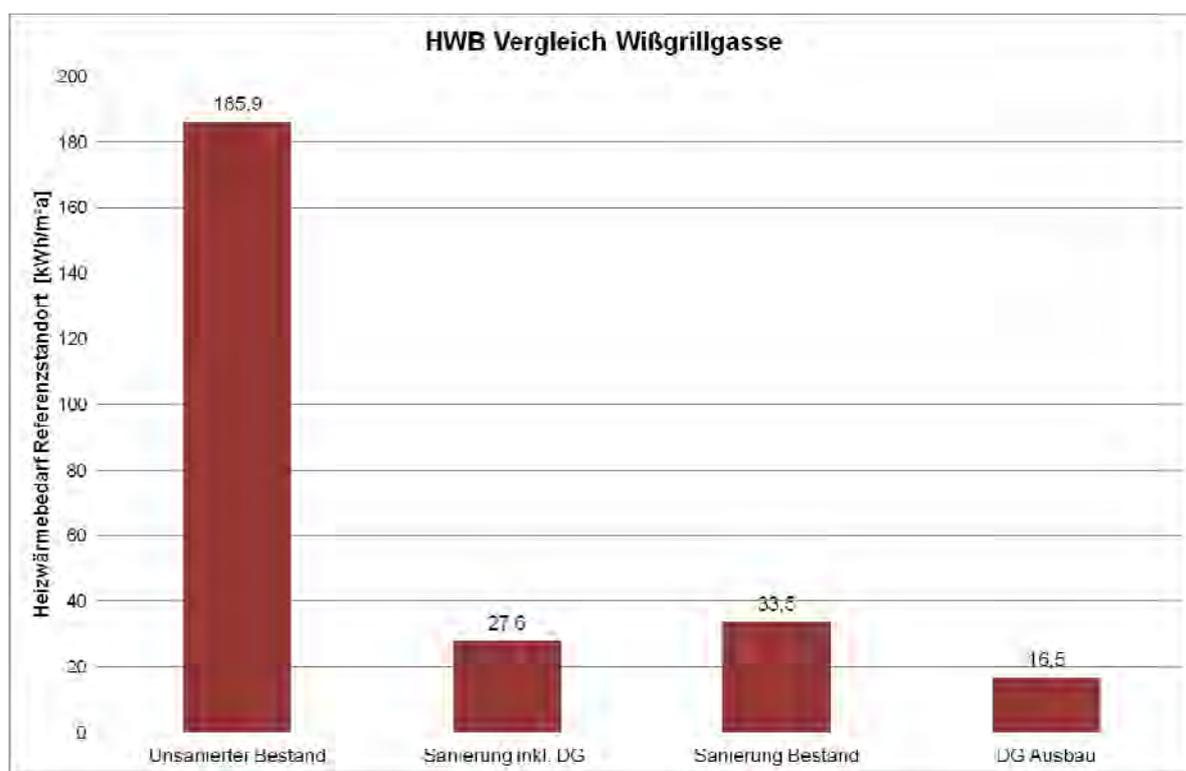
Abbildung 16: Vergleich Heizwärmebedarf unsaniertes Bestandsgebäude und ausgeführte Sanierung für den Referenzstandort (Quelle: Berechnung EAW durch Gassner & Partner, Darstellung durch e7)

Bei alleiniger Betrachtung des Bestandsgebäudes weist der Heizwärmebedarf nach der thermischen Sanierung und dem Einbau dezentraler Lüftungsgeräte mit Wärmerückgewinnung für einzelne Wohnungen einen Wert von 33,5 kWh/m²*a auf. Der 2-stöckige Dachgeschoßausbau wurde in hochwertiger thermischer Qualität mit zentraler Komfortlüftungsanlage ausgeführt und erreicht einen HWB von 16,5 kWh/m²*a.

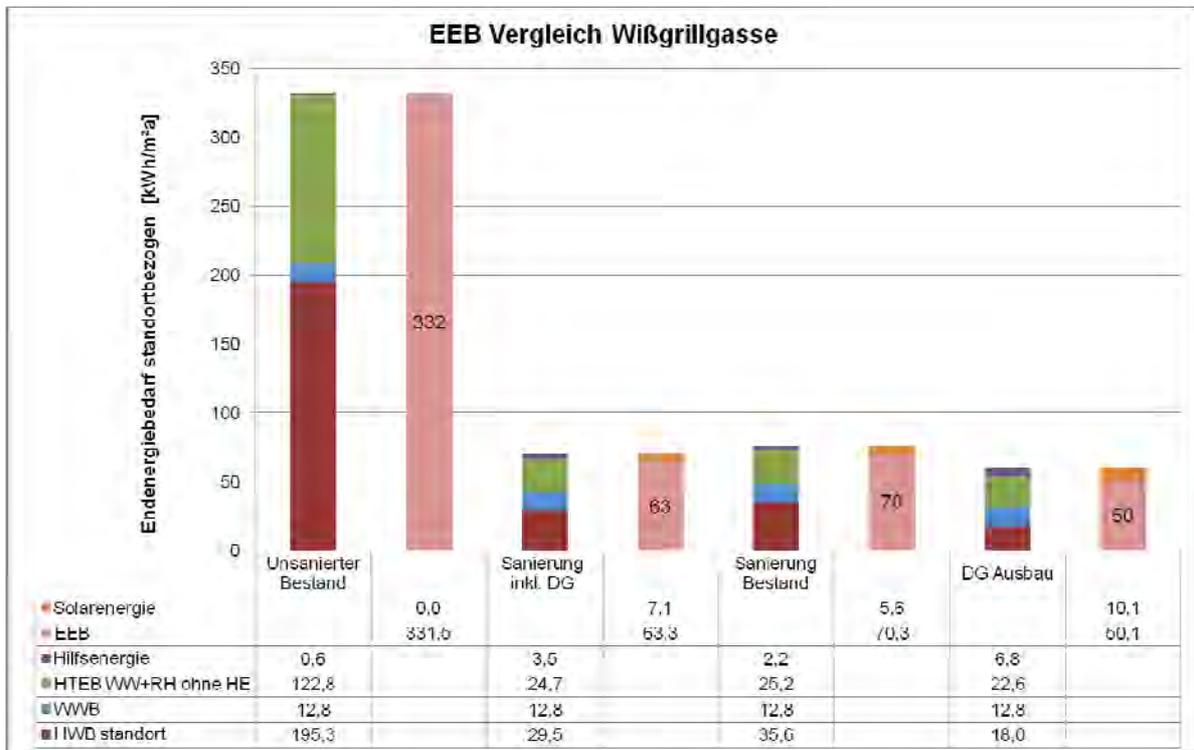
Abbildung 17: Vergleich Endenergiebedarf unsaniertes Bestandsgebäude und ausgeführte Sanierung (Quelle: Berechnung EAW durch Gassner & Partner, Darstellung durch e7)

Aufgrund der umgesetzten Maßnahmen im Haus Wißgrillgasse ergibt sich ein rechnerischer Endenergiebedarf von 63,3 kWh/m²*a. Ein nicht vernachlässigbarer Anteil wird dabei durch die Warmwasser-Zirkulation verursacht, die jedoch vorteilhaft für den Nutzerkomfort ist. Die ausgeführte hochwertige Dämmung der Versorgungs- und Verteilleitungen trägt maßgeblich zur Reduktion der Haustechnikverluste bei.

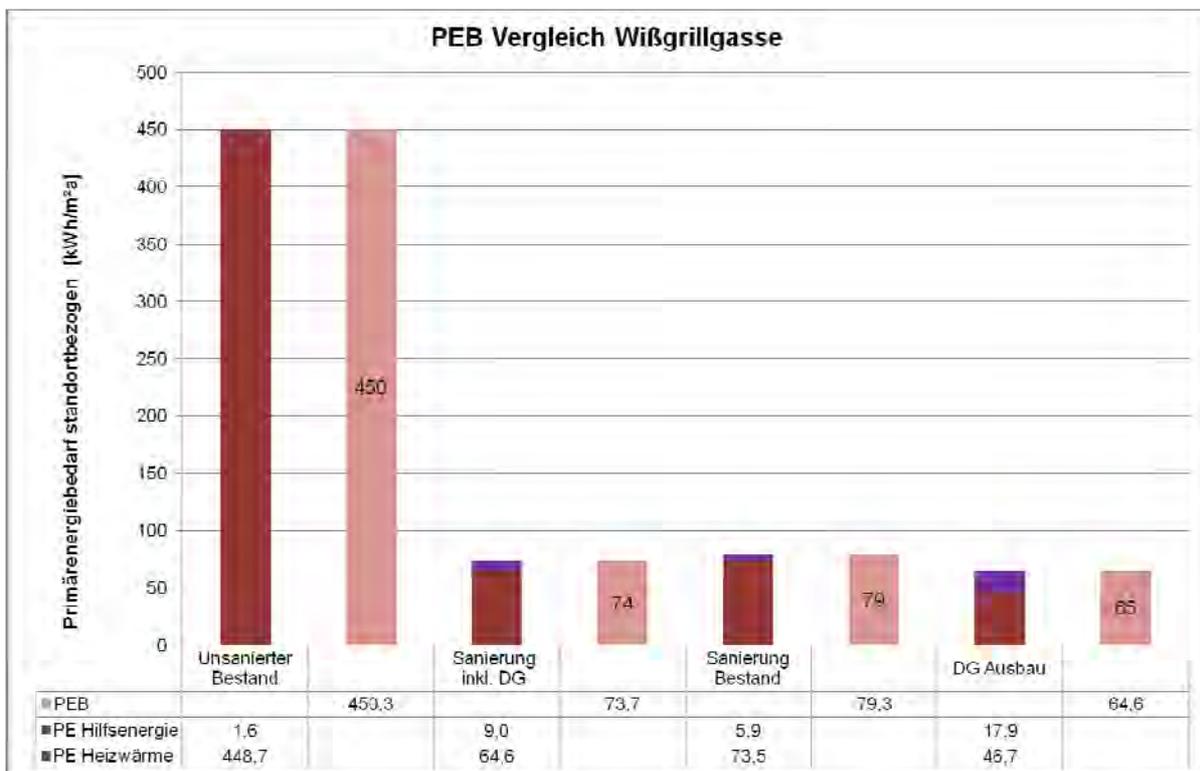
Abbildung 18: Vergleich Primärenergiebedarf unsaniertes Bestandsgebäude und ausgeführte Sanierung, Für die Berechnung wurden die Primärenergiefaktoren aus der OIB Richtlinie 2012 herangezogen. (Quelle: Berechnung und Darstellung durch e7)

Generell wirkt sich ein hoher Bedarf an elektrischer Energie negativ auf den Primärenergiebedarf aus, da der Stromproduktion ein aufwändiger Prozess vorgelagert ist. Deshalb wurde bei der Auswahl der Lüftungstechnik sowie bei den Umwälzpumpen und elektrischen Antrieben für die Pellets-Zentralheizung besonders die Geräteeffizienz berücksichtigt.

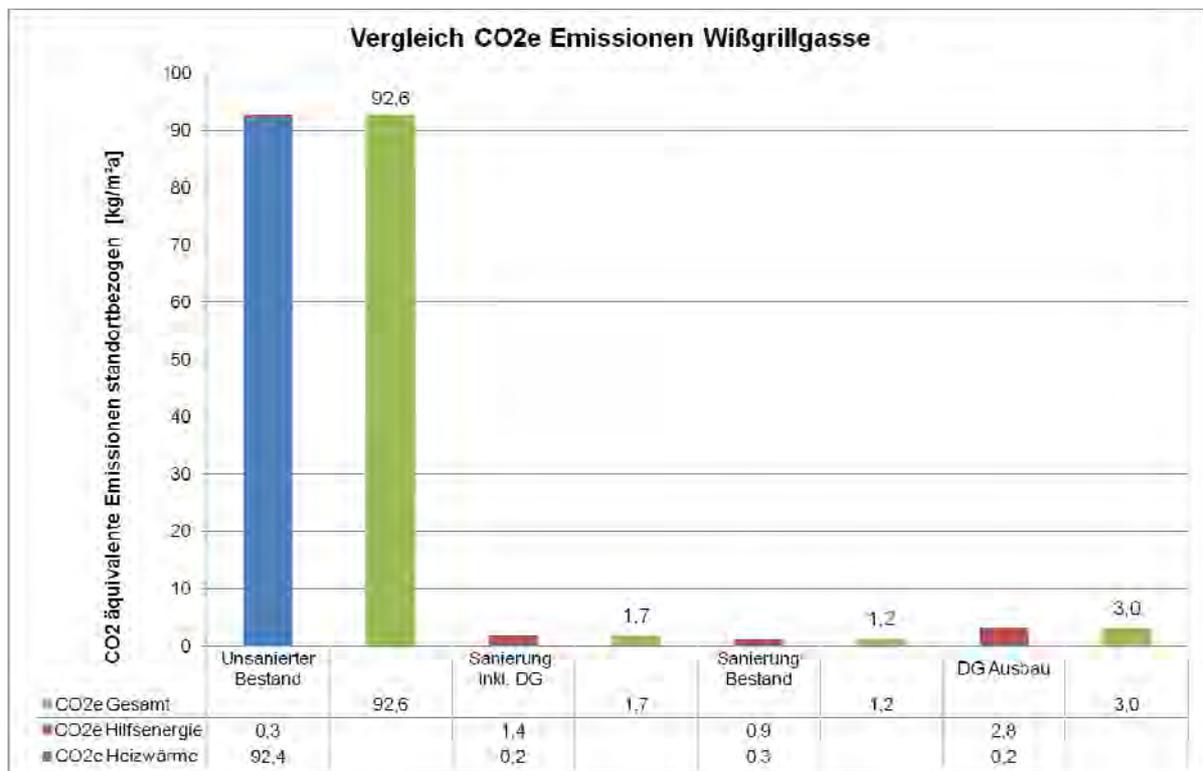
Abbildung 19: Vergleich CO₂ äquivalente Emissionen unsaniertes Bestandsgebäude und ausgeführte Sanierung. Für die Berechnung wurden die CO₂ Konversionsfaktoren aus der OIB Richtlinie 2011 herangezogen. (Quelle: Berechnung und Darstellung durch e7)

Absolut betrachtet ergibt sich eine Minderung der Treibhausgasemissionen für die Wißgrillgasse von 128,5 Tonnen CO₂e pro Jahr.

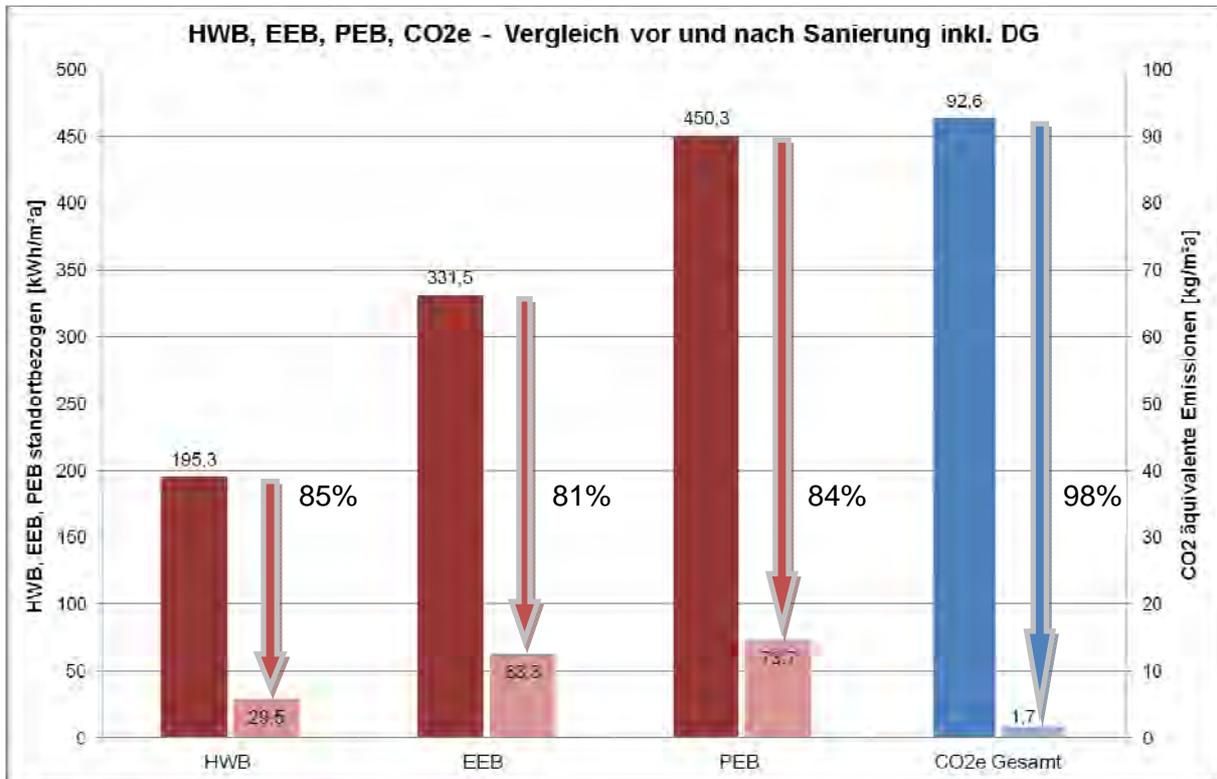
Abbildung 20: Übersicht Einsparung HWB, EEB, PEB, CO₂e der ausgeführten Sanierung gegenüber dem unsanierten Bestandsgebäude (Quelle: Berechnung und Darstellung durch e7)

Die energetische Gesamtbewertung zeigt, dass bei der Umsetzung von innovativen Sanierungsmaßnahmen und einer entsprechenden Energieversorgung Einsparungen von über 80% möglich sind, und zwar bezogen auf den Heizwärmebedarf, den Endenergiebedarf und den Primärenergiebedarf!

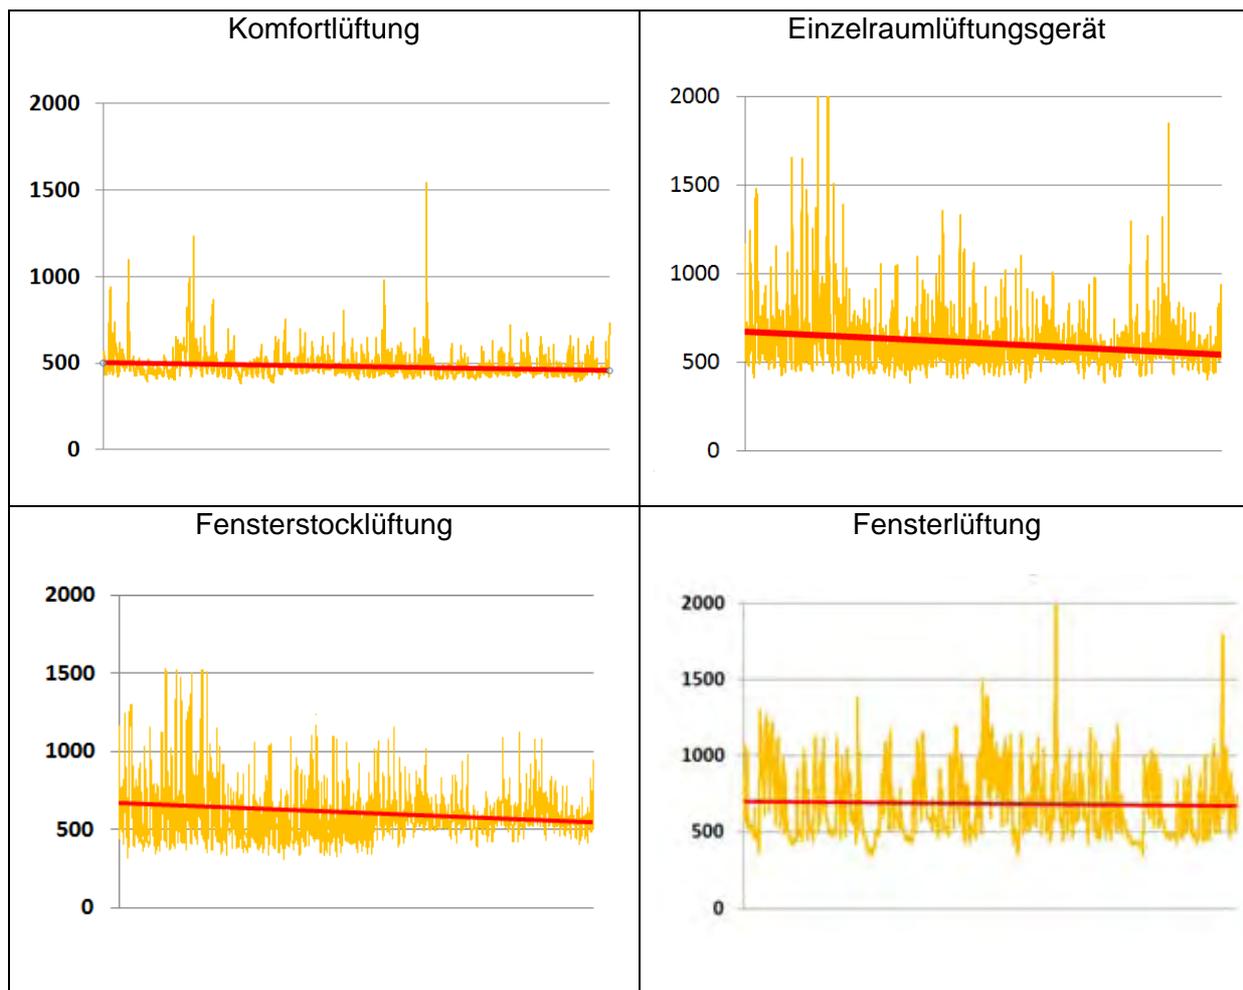
Abbildung 22: Vergleich CO₂-Gehalt im Wohnraum bei zentraler Komfortlüftung, Einzelraumlüftungsgeräten, Fensterstocklüftung und Fensterlüftung. (Vertikale Achse CO₂-Gehalt [ppm], horizontale Achse Beobachtungszeitraum von April bis Juni 2011)

Die Wißgrillgasse bietet die Möglichkeit, an einem Standort vier unterschiedliche Lüftungskonzepte messtechnisch zu erfassen und zu evaluieren. Bekanntermaßen hat das Nutzerverhalten den größten Einfluss auf die Komfortparameter CO₂-Gehalt und relative Feuchte, welche Auskunft über die Raumluftqualität geben. Dennoch zeigen sich beim Vergleich des CO₂-Gehalts bei den umgesetzten Lüftungskonzepten klare Unterschiede (Abbildung 22).

Der CO₂-Gehalt bei Komfortlüftung verläuft über den Zeitraum von 3 Monaten sehr konstant. Nur wenige Messwerte liegen über dem Richtwert nach Pettenkofer von 1000 ppm. Die Messwerte der übrigen Lüftungskonzepte unterliegen einer viel größeren Bandbreite und befinden sich dauerhaft auf höherem Niveau. Ein Trend zur Abnahme des CO₂-Gehalts bei dem Einzelraumlüftungsgerät und bei der Fensterstocklüftung ist zu erkennen. Dies ist auf die zusätzlichen Fensteröffnungszeiten bei zunehmender Außentemperatur zurückzuführen.

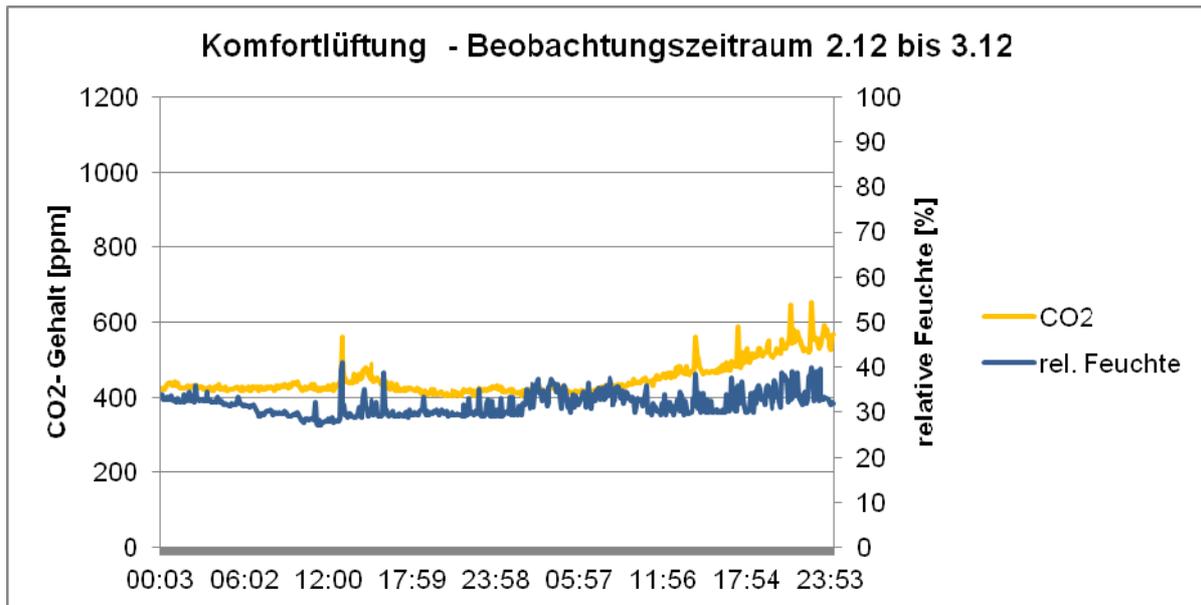
Abbildung 23: Raumlufqualität bei zentraler Komfortlüftungsanlage

Betrachtet man die Raumluftqualität bei kontrollierter Wohnraumlüftung im Detail (Abbildung 23), so weisen CO₂-Gehalt und relative Feuchte der Raumluft nur geringe Schwankungen auf. Im Beobachtungszeitraum Anfang Dezember 2012 verläuft der CO₂-Gehalt im Raum sehr konstant und liegt nur geringfügig über der durchschnittlichen CO₂-Konzentration der Außenluft von ca. 400 ppm. Die relative Feuchte sinkt bei Außentemperaturen um den Gefrierpunkt nicht unter 30%.

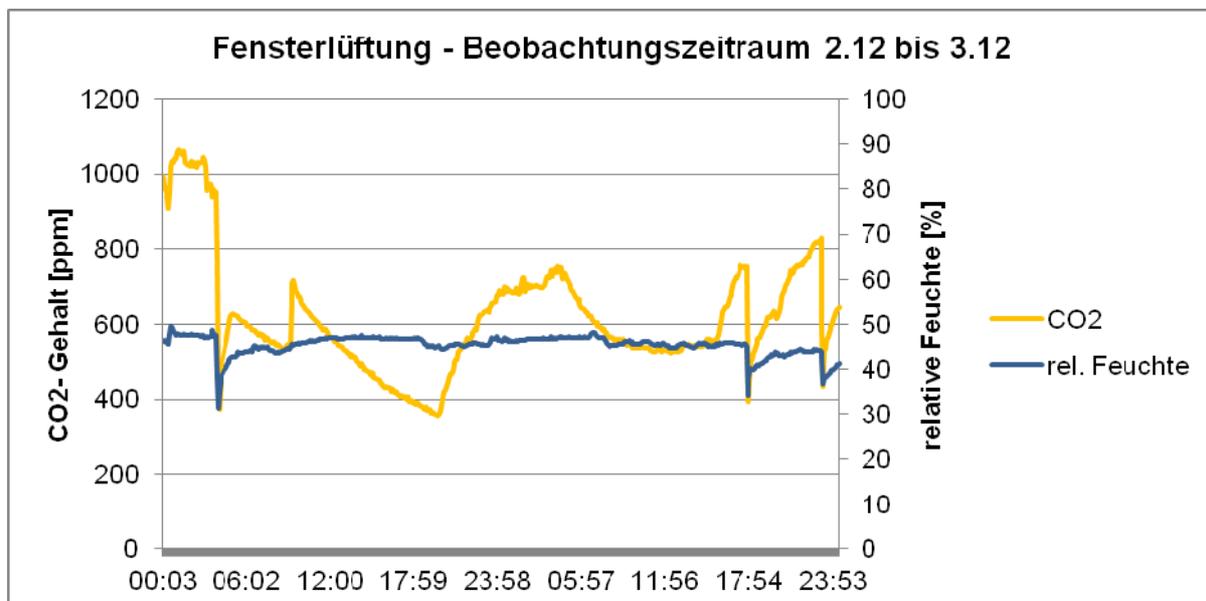
Abbildung 24: Raumlufqualität bei Fensterlüftung

Bei der Fensterlüftung (Abbildung 24) sind klar die Fensteröffnungszeiten durch rapide Senkung des CO₂-Gehalts und Senkung der relativen Raumlufffeuchte erkennbar. Die relative Feuchte im Raum steigt jedoch nach Schließen des Fensters wieder auf den Ausgangswert aufgrund der gespeicherten Feuchte in Einrichtungsgegenständen und der Bausubstanz. Der CO₂-Gehalt steigt bzw. sinkt bei geschlossenem Fenster in Abhängigkeit von An- und Abwesenheit der Bewohner. Bei längerer Abwesenheit kann der CO₂-Gehalt auf das Niveau der Außenluft sinken.

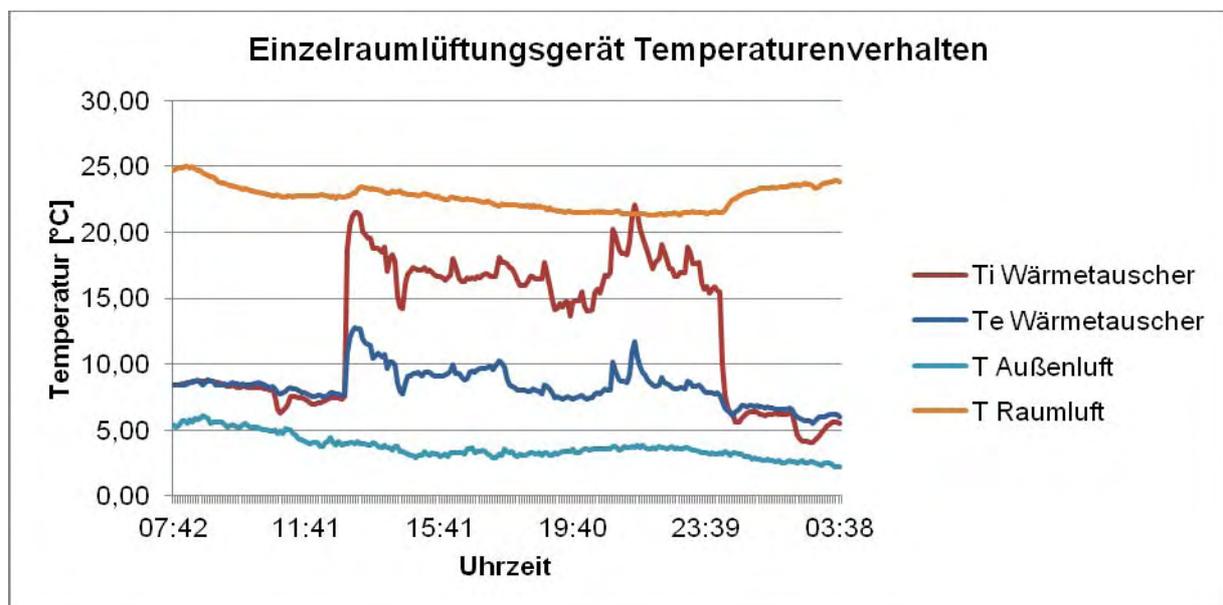
Abbildung 25: Temperaturverhältnisse bei Außenwandintegrierten Einzelraumlüftungsgerät

Bei detaillierter Betrachtung des Einzelraumlüftungsgeräts werden die Betriebszeiten klar ersichtlich. Befindet sich das Einzelraumgerät außer Betrieb, so sinkt die Temperatur der an der raumseitig gemessenen Oberfläche des Wärmetauschers annähernd auf das Niveau der Außentemperatur. Das bedeutet bei Stillstand des Ventilators stellt sich innen das gleiche Temperaturniveau wie außen ein und es liegen unkontrollierte Lüftungswärmeverluste über den gesamten Querschnitt des Wärmetauschers ($d=14\text{cm}$) vor. Wird das Gerät in Betrieb genommen, so ist eine Temperaturdifferenz zwischen raumseitiger Oberfläche des Wärmetauschers (Speichermediums) und der außenluftseitigen Oberflächentemperatur zu erkennen. Die Auswertung der tatsächlichen Wärmerückgewinnung aufgrund der Be- und Entladung des Speichermediums ist derzeit in Arbeit.

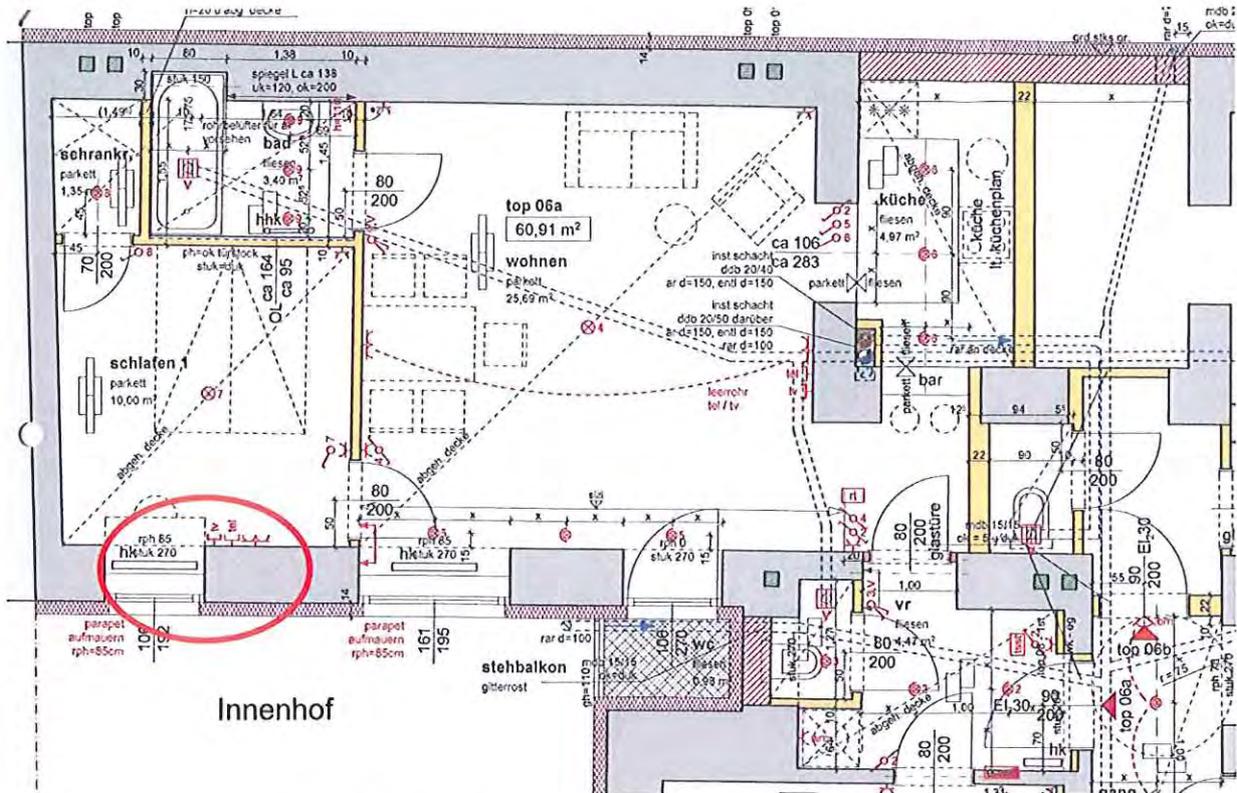
Abb. 1: Lageplan der Wohnung TOP 6A und Lage der Versuchswand

Wie bereits erwähnt, wird die Messung an einer hofseitigen Außenwand in Top 6A durchgeführt. Zwei Wärmestrommessfolien und 14 Temperatursensoren werden montiert. Zusätzlich wird das Innenraumklima in Form von Temperatur und relativer Luftfeuchte mit einem Datenlogger erfasst. Der Sensor ist in Raummitte von der Decke abgehängt und befindet sich ca. 2,10 m über dem Fußboden. Die Lage der Wärmestrommessfolien ist in Abb. 1 ersichtlich. Eine Messung wird an der Wandfläche, eine weitere im Parapetbereich durchgeführt. Zu diesem Zweck wird der Heizkörper in der Fensternische abmontiert. Abb. 9 in Anhang A zeigt die genaue Anordnung der Wärmestrommessfolien und der Temperatursensoren.

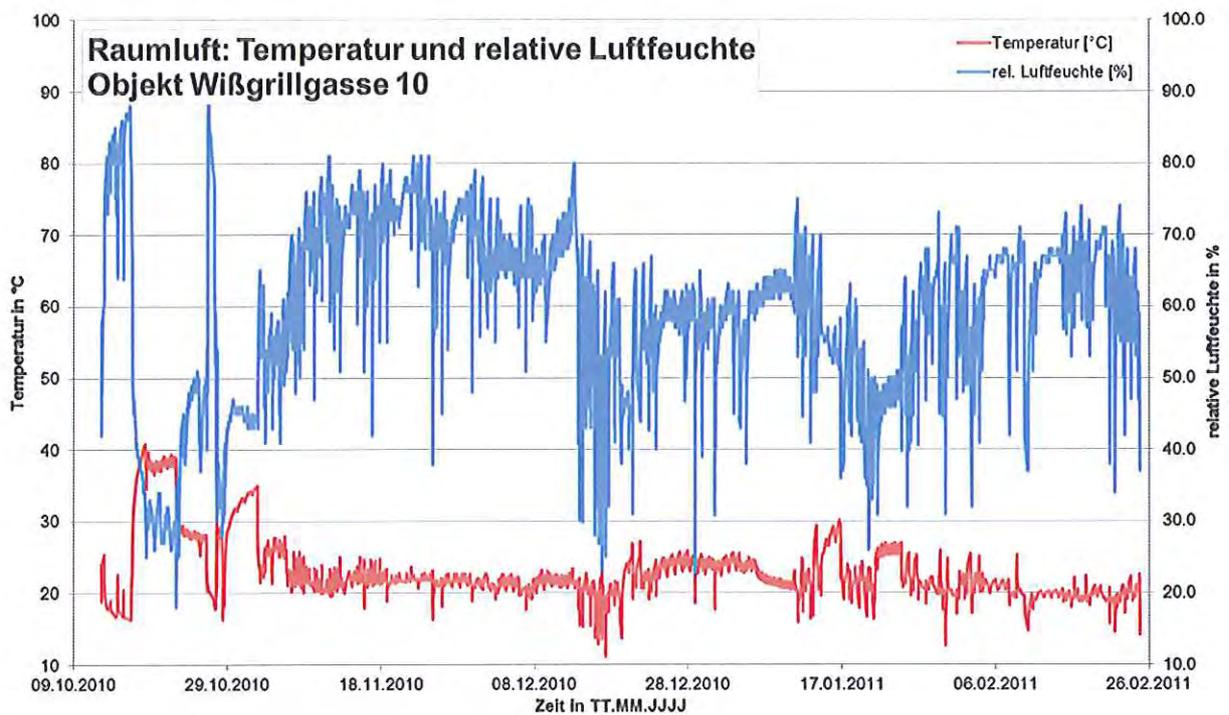
Abb. 2: Innenklima; Temperatur und relative Luftfeuchte

Die Messung erfolgt von 6.10.2010 bis 4.2.2011. Zu Beginn der Messungen befindet sich die Wohnung Top 6A noch im Bauzustand. Die Versuchswand ist bei der Applikation des Messequipments frisch gestrichen, was aufgrund des Feuchtegehalts der Wandoberfläche zu kurzzeitigen Problemen mit den Wärmestrommessfolien führt. Diese sind sehr feuchteempfindlich und verwölben sich leicht, wenn sie mit flüssigem Wasser – in diesem Fall mit Kondensat – in Berührung kommen. Eine großflächige Verklebung der Wärmestrommessfolien kann ein Ablösen und Hinterströmen verhindern. Außerdem wird die Wohnung zu Beginn der Messung stark beheizt und regelmäßig belüftet, um die Austrocknung zu beschleunigen. Die Temperaturschwankungen und die hohen relativen Luftfeuchten sind in der Aufzeichnung des Innenklimas in Abb. 2 zu erkennen.

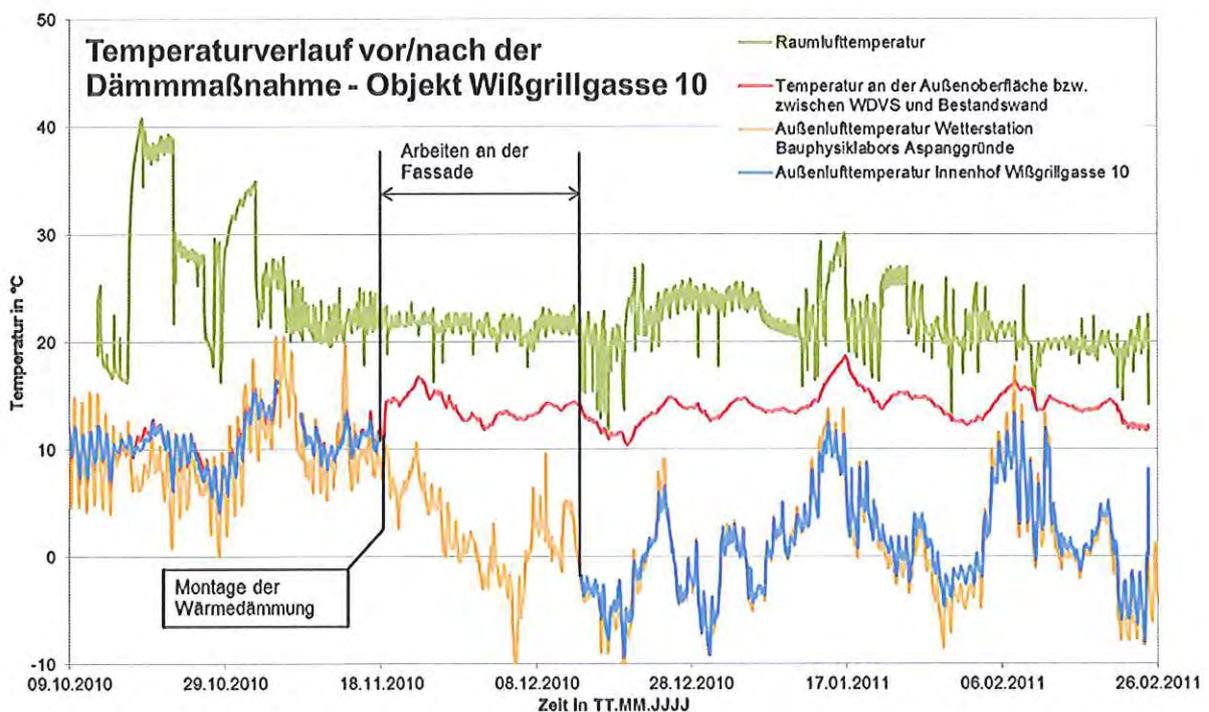
Abb. 3: Temperaturverläufe: innen, außen und zwischen Dämmung und Bestandwand

Nach der Applikation der Vollwärmeschutzfassade ist zu erkennen, dass die Temperaturen hinter der Dämmung (rote Linie in Abb. 3) der Raumlufttemperatur (grüne Linie in Abb. 3) folgen. Weiters zeigt sich deutlich, dass der Temperaturgradient nach der Dämmmaßnahme im Ziegelmauerwerk flacher ist als vor dem Aufbringen des Vollwärmeschutzes.

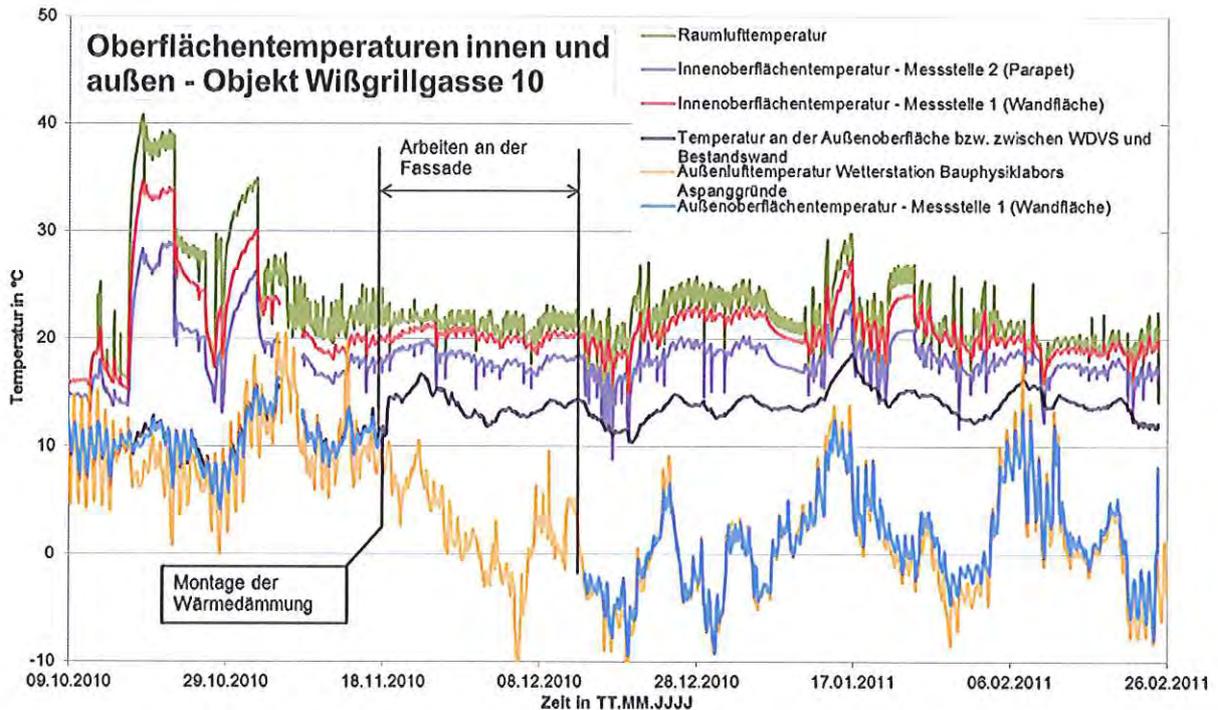
Abb. 4: Oberflächentemperaturen innen und außen sowie Raumluft- und Außenlufttemperaturen

Die folgende Abb. 4 (große Darstellung siehe Anhang A) zeigt die gemessenen Oberflächentemperaturen an den Messquerschnitten der Wandfläche und des Parapetbereichs. Der Temperaturunterschied an der Bauteiloberfläche zwischen Wandfläche und Parapet ist deutlich erkennbar.

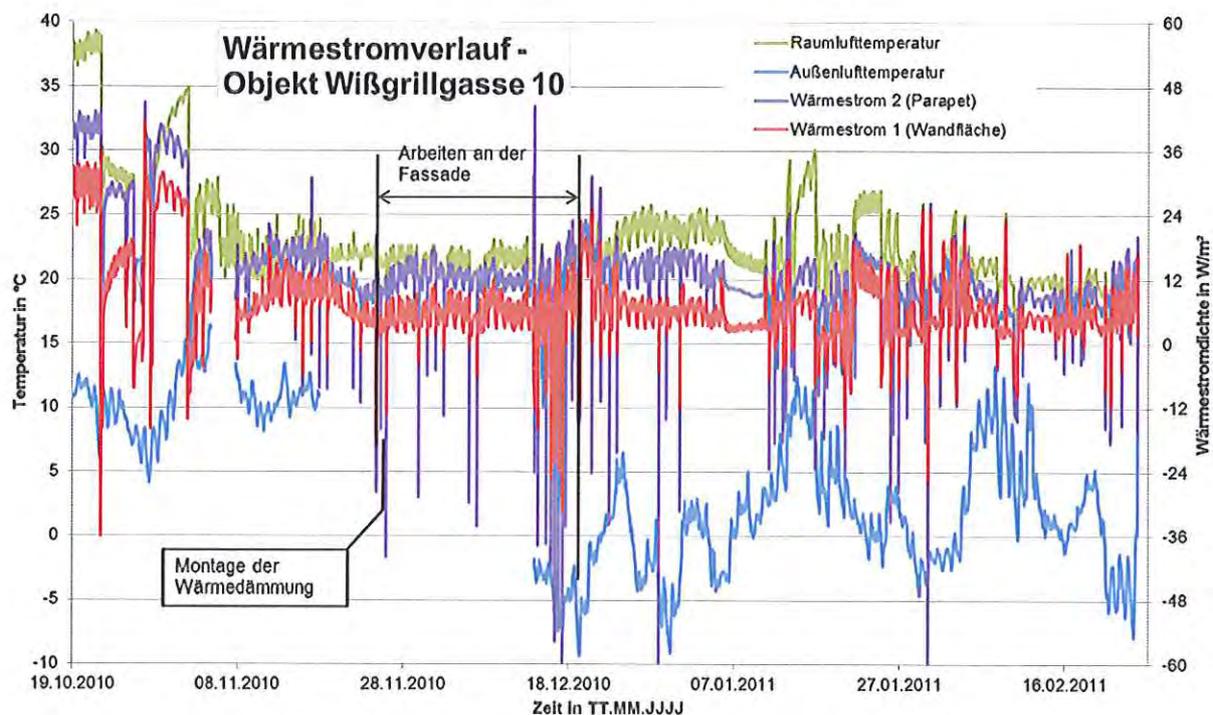
Abb. 5: Raum- und Außenlufttemperaturen sowie Wärmeströme an den Messstellen 1 und 2 – vorzeichenbereinigte Messwerte

- Wie bereits erwähnt, kann es vorkommen, dass sich die Wärmestrommessfolie bei einer hohen Feuchtebelastung verwölbt und möglicherweise von der Wandoberfläche abhebt. Dies führt zu einer Hinterströmung der Folie und einer Verfälschung der Messwerte. Daher werden die Wärmestrommessfolien bei Bedarf abmontiert und mit der anderen Seite wieder an der Wand befestigt. Infolge dessen ändert sich das Vorzeichen des Wärmestroms in der Aufzeichnung. Für die Auswertungen werden die Messdaten korrigiert, sodass der dargestellte Wärmestrom von innen nach außen als positiv definiert ist. Die vorzeichenbereinigten Messwerte sind in Abb. 5 (große Darstellung siehe Anhang A) dargestellt.

Die Auswirkungen der Dämmmaßnahme sind in der Darstellung der gemessenen Wärmeströme kaum ablesbar. Ein deutlicher Sprung in den Wärmestrommesswerten aufgrund der Dämmung ist vorerst nicht zu beobachten, was einerseits mit der bereits angesprochenen massiven Fensterlüftung in diesem Zeitraum zu erklären ist, andererseits muss der Temperaturgradient in der Wand berücksichtigt werden, um eine Aussage über die Transmissionswärmeverluste durch die Konstruktion treffen zu können. Eine genaue Analyse der Transmissionswärmeverluste vor und nach der Dämmmaßnahme ist anhand der gemittelten U-Werte möglich.

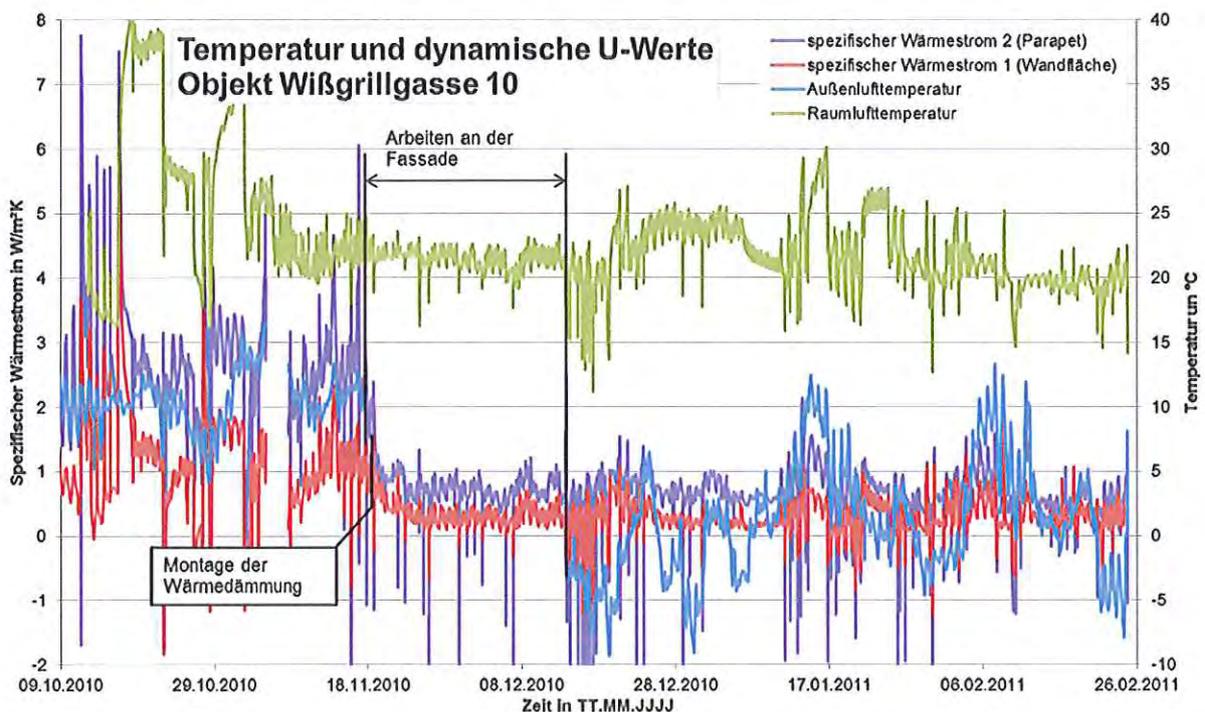
Abb. 6: Gemessene Temperaturen und errechnete spez. Wärmeströme in der Wandfläche und im Parapetbereich

Auf diese Weise können aus den gemessenen Wärmeströmen und Oberflächentemperaturen die U-Werte der Wandquerschnitte in der Wandfläche und im Parapetbereich berechnet werden. Abb. 6 zeigt die effektiven U-Werte der beiden Messstellen. Dabei ist die Verbesserung des U-Werts infolge der Dämmmaßnahme deutlich erkennbar.

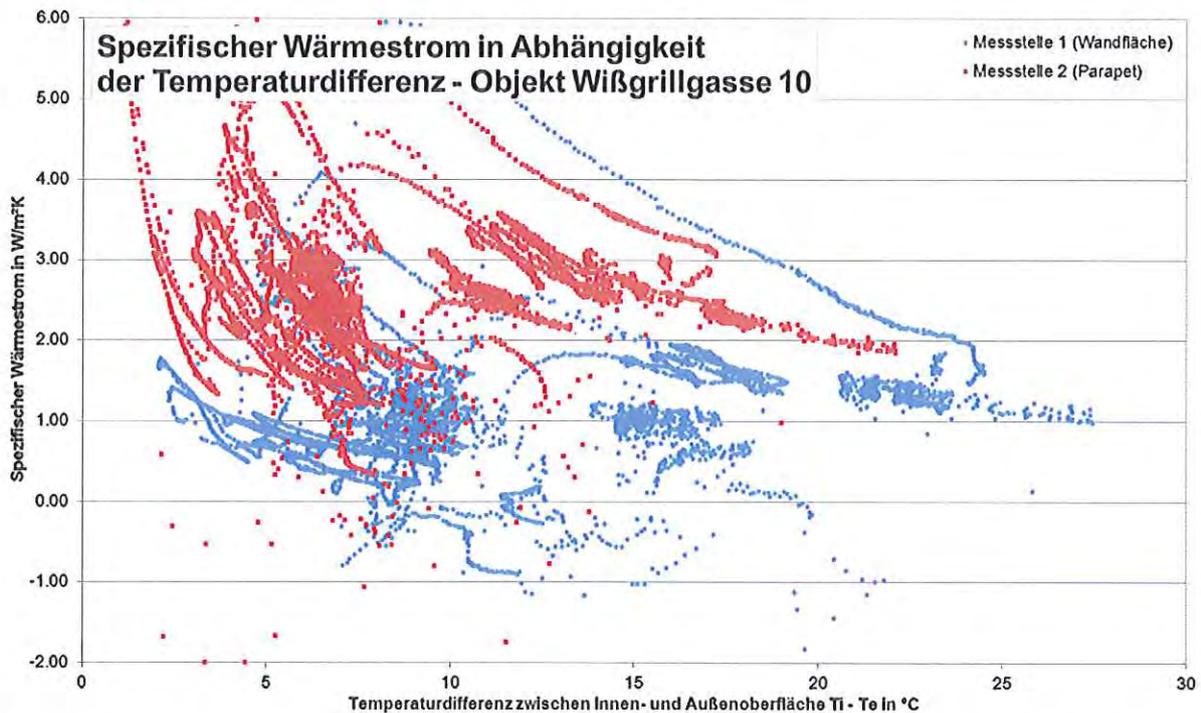
Abb. 7: Spezifischer Wärmestrom in Abhängigkeit von der Temperaturdifferenz zwischen Innen- und Außenoberfläche vor der Dämmmaßnahme

Die folgende Abb. 7 zeigt den spezifischen Wärmestrom in Abhängigkeit von der Temperaturdifferenz. Dabei ist eine Punktwolke erkennbar, die keine Bewertung des tatsächlichen U-Werts zulässt. Aufgrund der hohen Schwankungsbreite, die durch verschiedenste Randbedingungen hervorgerufen wird, führt bei der In-Situ-Bestimmung des U-Werts ausschließlich eine Mittelwertbildung über einen ausreichend langen Zeitraum zu repräsentativen Ergebnissen.

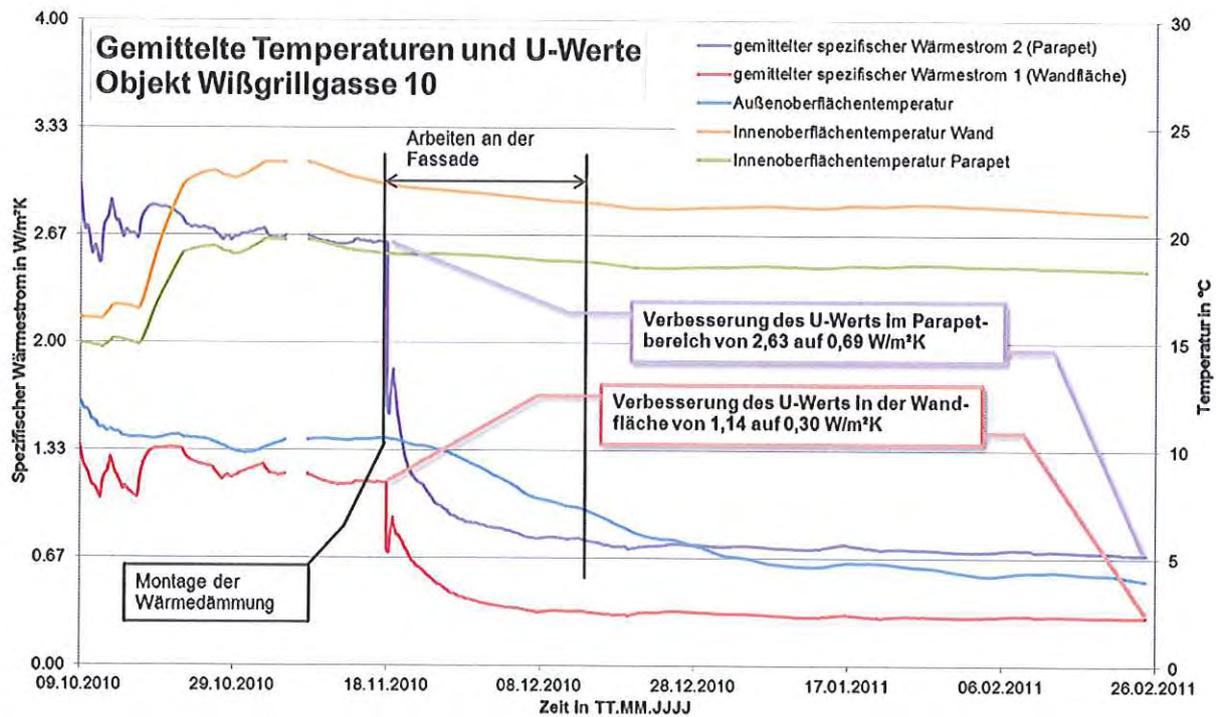
Abb. 8: Gemittelte Oberflächentemperaturen und U-Werte in der Wandfläche und im Parapetbereich

An der violetten und der roten Kurve in Abb. 8 ist die Verbesserung des U-Werts nach Applikation der Außendämmung eindeutig erkennbar. Die Verringerung der Transmissionswärmeverluste wirkt sich vor allem im Parapetbereich aus, der vor der Dämmmaßnahme einen U-Wert von 2,63 W/m²K aufwies, danach einen Wärmedurchgangskoeffizienten von 0,69 W/m²K. In der Wandfläche, wo das Bestandsmauerwerk fast doppelt so dick ist wie im Parapetbereich, konnte eine Verbesserung des U-Werts von 1,14 auf 0,3 W/m²K erreicht werden.
