ROOFJET Wißgrillgasse

Sanierung Gründerzeithaus Wißgrillgasse
mit innovativem Haustechnikkonzept

Berichte aus Energie- und Umweltforschung

34/2012

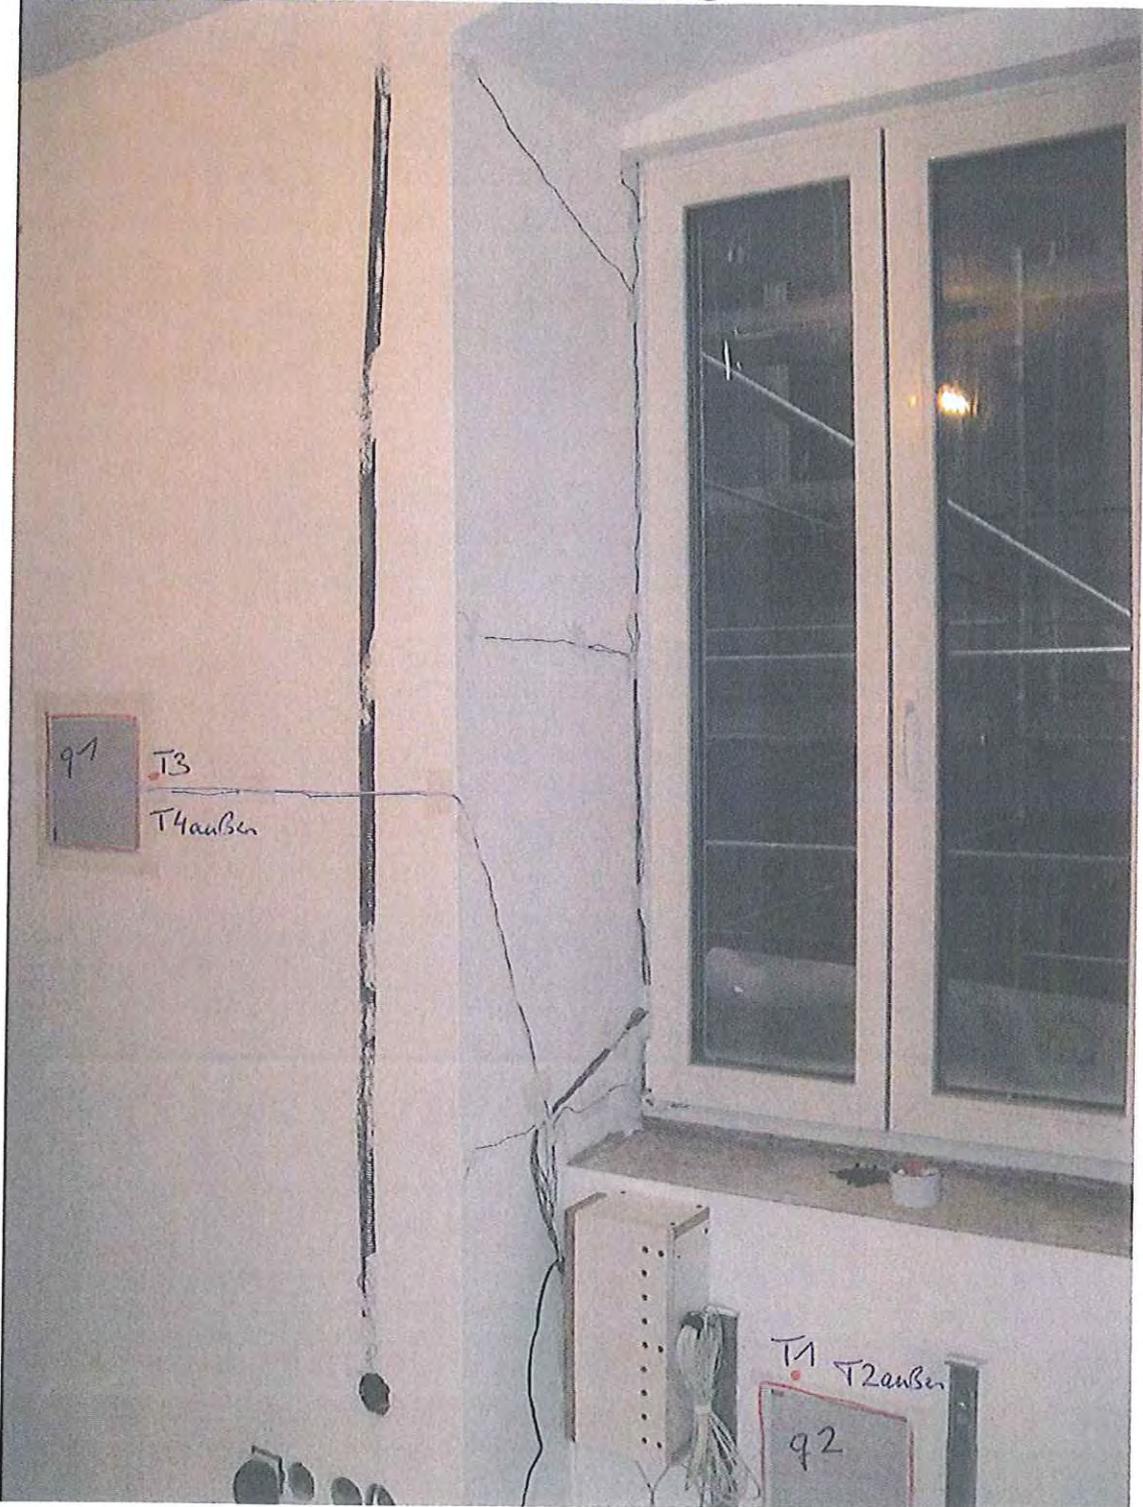
Abb. 9: Messaufbau – Bezeichnungen der Messapparaturen

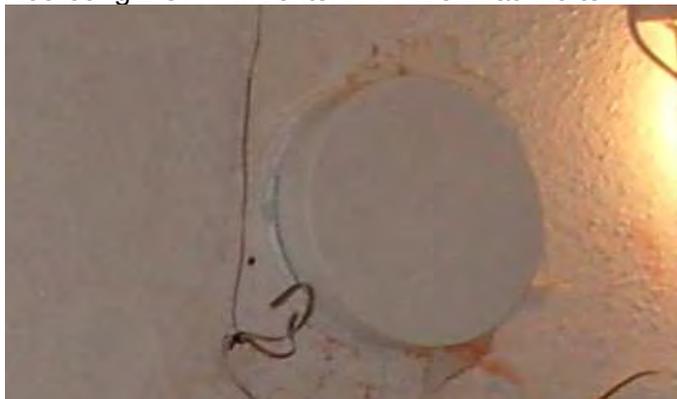
Abbildung 2-5: InVenter iV14 Wohnraumlüfter

Laut dem Prüfbericht der ITA Ingenieurgesellschaft für technische Akustik mbH Beratende Ingenieure VBI, Max- Planck-Ring 49, 65205 Wiesbaden- Delkenheim weist das Lüftungssystem inVenter iV14 mit Schalldämmeinsatz (SDE und SM) eine Norm- Schallpegeldifferenz nach DIN EN 20 140-10 von $D_{n,e,w} (C;C_{tr}) = 40 (-1,-4)$ dB im Prüfstand auf. Bei einer äquivalenten Schallabsorptionsfläche von 10 m^2 und einer Querschnittsfläche des InVenter Lüfters von $0,0314 \text{ m}^2$ kann also von einem bewerteten Schalldämmmaß im Prüfstand von $R_w = 15$ dB ausgegangen werden.

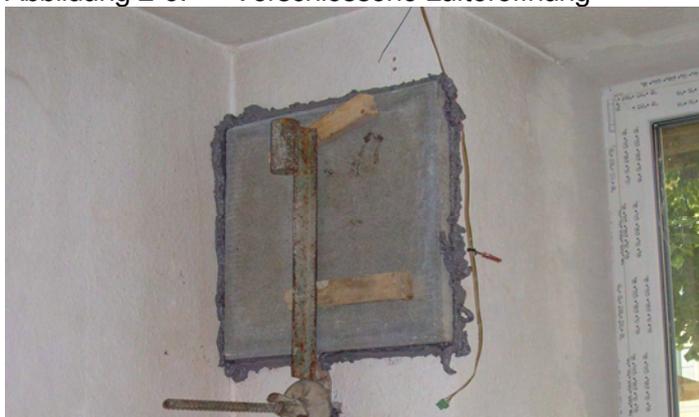
Abbildung 2-6: Verschlussene Lüfteröffnung

In Situation 2 ist der „Rohzustand“ durch Verschluss der zwei Durchbruchsöffnungen (nach Ausbau der InVenter Wohnraumlüfter) wieder hergestellt worden. Hierbei wurde die Öffnung mit Steinwolle voll ausgefüllt, schwere Betonplatten außen und innen befestigt und die Fugen zwischen Innenwand und Steinplatte mit PU- Schaum gefüllt. Somit kann von einer etwa gleichwertigen Situation, wie vor Herstellung der Mauerdurchbrüche (zwecks Montage der Wohnraumlüfter) ausgegangen werden. Nachfolgende Abbildung 2-6 zeigt die Innenansicht der verschlossenen Lüfteröffnung.

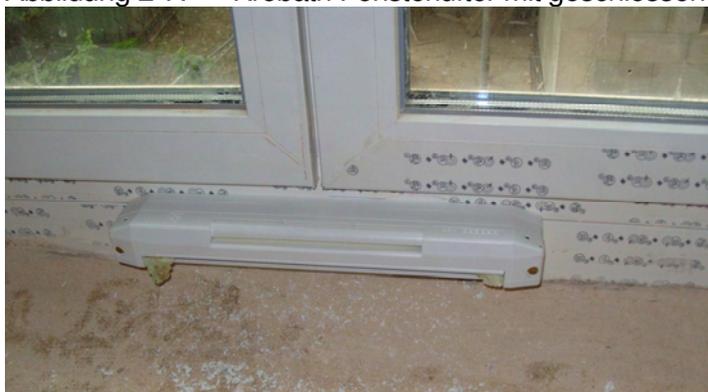
Abbildung 2-7: Krobath Fensterlüfter mit geschlossener Lamelle

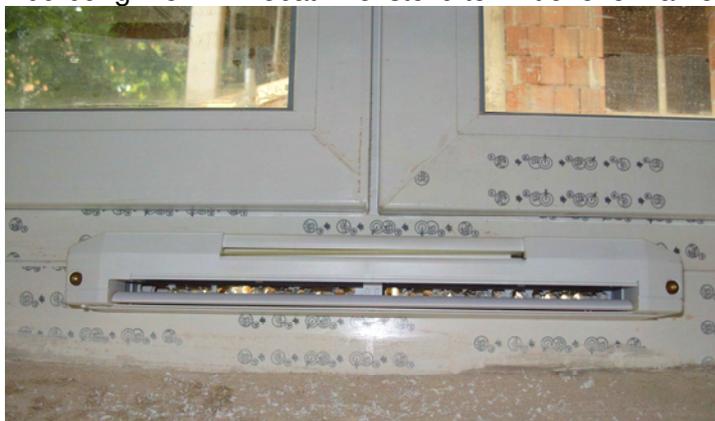
Abbildung 2-8: Krobath Fensterlüfter mit offener Lamelle
