PH-Sanierungsbauteilkatalog

Auswertung gebäudesanierungsbezogener HdZ-
Forschungsberichte mit konstruktiven, bauphysikalischen und
bauökologischen Ergänzungen

Berichte aus Energie- und Umweltforschung

37/2009

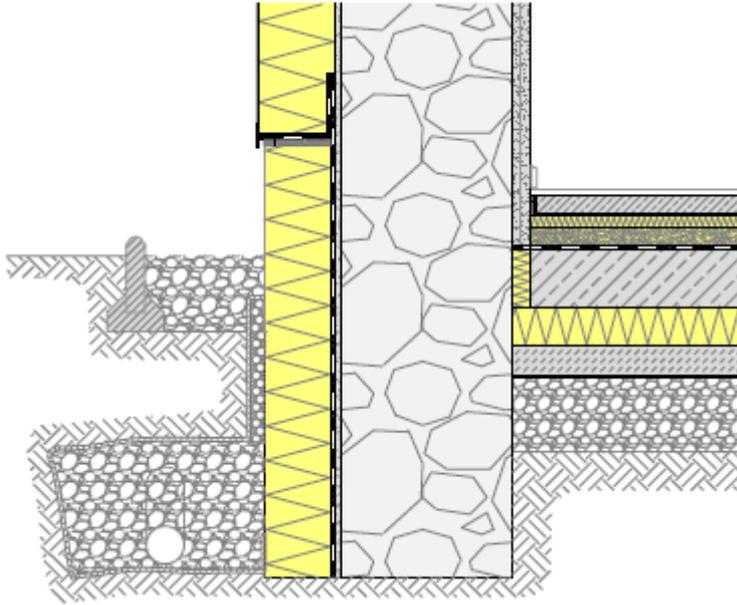
- Für Anschlüsse ohne aufsteigende Feuchtigkeit und Schadsalzbelastung
- Für Standorte ohne drückendes Wasser
- Für beliebige Böden geeignet (siehe [NBTK 2008], S.32)

Wärmebrückenkoeffizient Ψ	Kennwert [W/mK]
Innenluft zu Außenluft	0,111

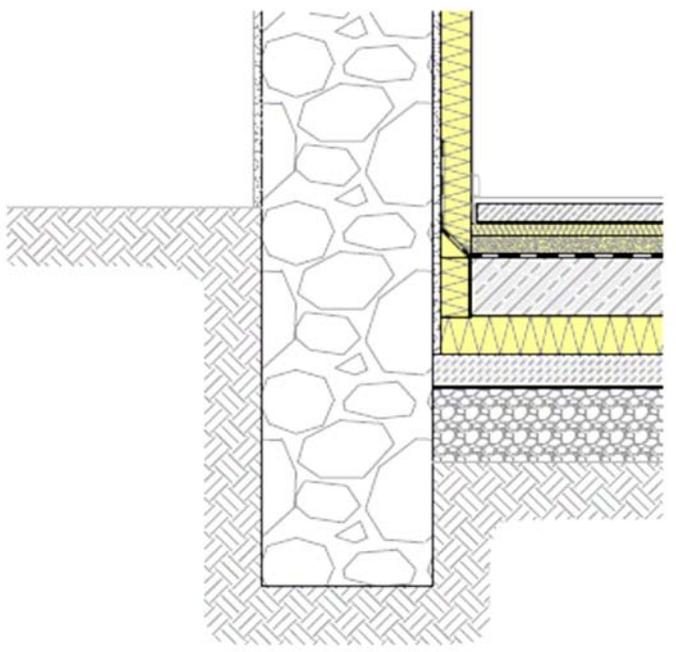
- Für Anschlüsse ohne aufsteigende Feuchtigkeit und Schadsalzbelastung
- Für Standorte ohne drückendes Wasser
- Für beliebiges Erdreich geeignet (siehe [NBTK 2008], S.32)

Wärmebrückenkoeffizient Ψ	Kennwert [W/mK]
Innenluft zu Außenluft	-0,181

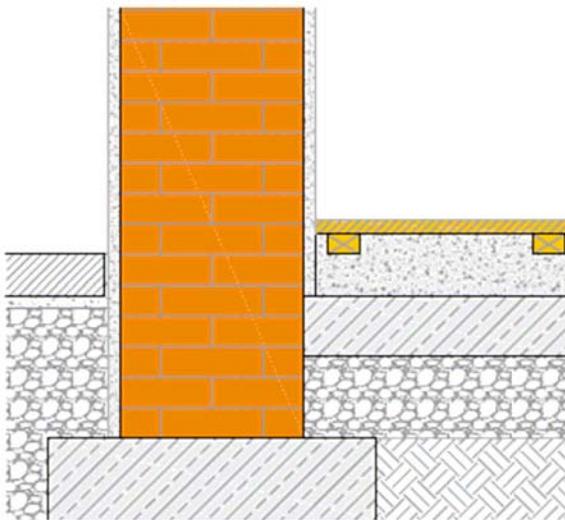
Außenwand Vollziegelmauerwerk, Fußboden mit U-Beton, Schüttung und Schiffboden.

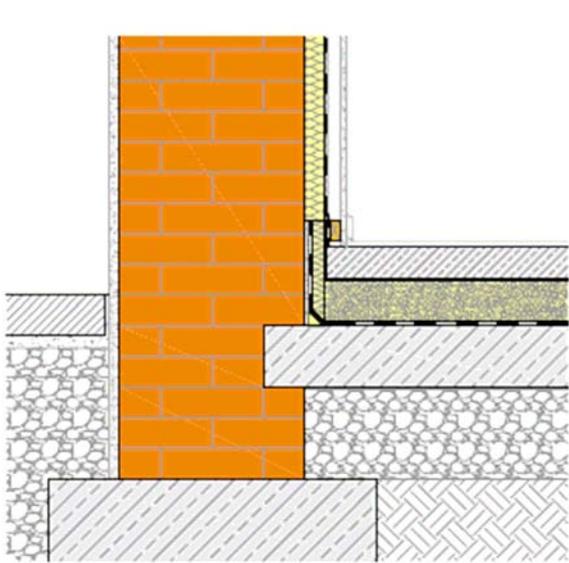
Sanierungsmaßnahmen:

- Verlegung einer Feuchteabdichtung
- Einbringen Dämmschüttung und Nassestrich
- Montage Innendämmung

Wärmebrückenkoeffizient Ψ	Kennwert [W/mK]
Innenluft zu Außenluft	-0,212

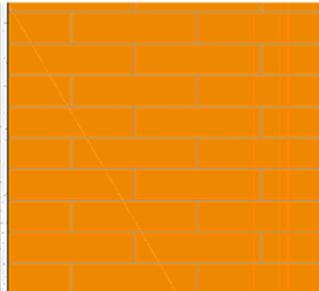
Aufbau	Bestand	Sanierung

Stärke [cm]		
1,5	Kalkputz	Kalkputz
75,0	Ziegelmauerwerk	Ziegelmauerwerk
2,0	Kalkzementputz	Kalkzementputz
0,5		Kleber mineralisch
30,0		EPS diffusionsoffen auf Klebeanker
0,7		Armierung im Mittelbett
0,3		Silikatputz
U-Wert [W/m²K]	0,78	0,11

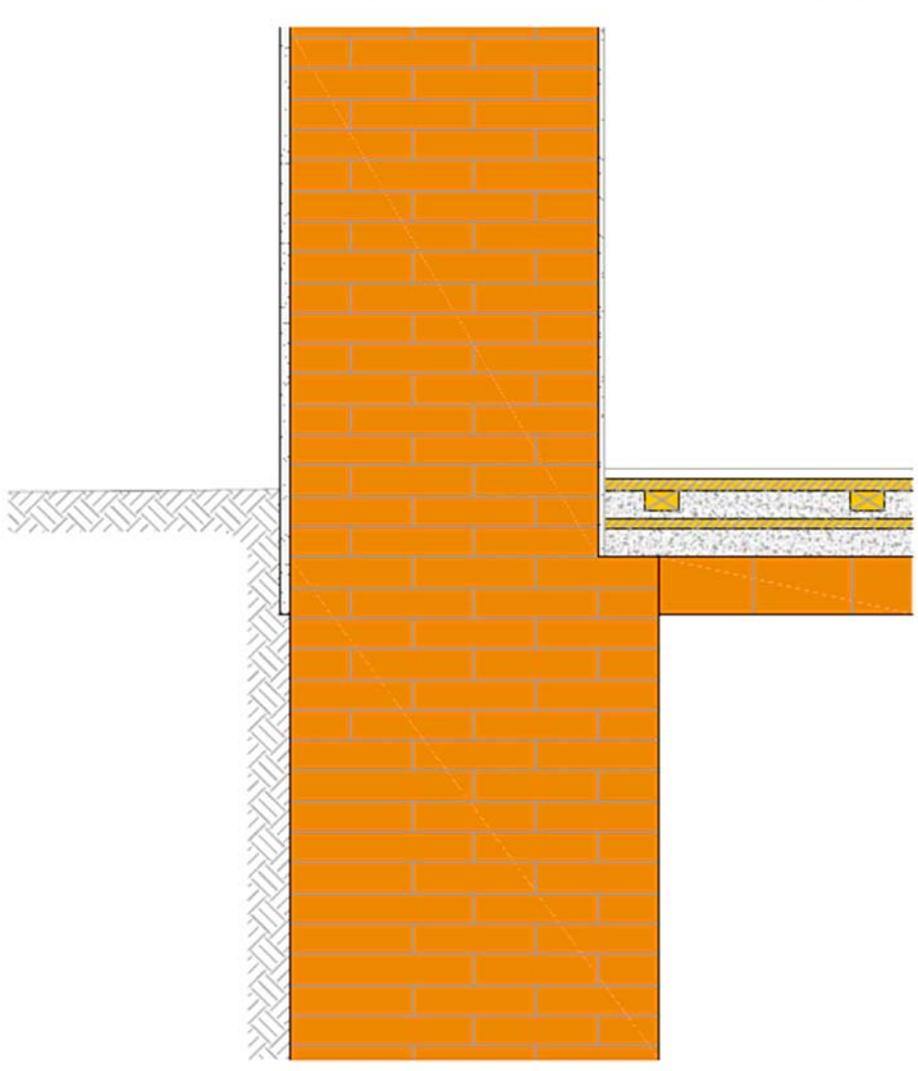
Kelleraußenwand als Vollziegelmauerwerk, Kellerdecke als Ziegelgewölbedecke

Anmerkung: Ein so gearteter Bestandsaufbau legt nahe, dass die untere Holzschalung historisch der erste Fußbodenbelag, später bei einer Sanierung ein zweiter Fußbodenaufbau

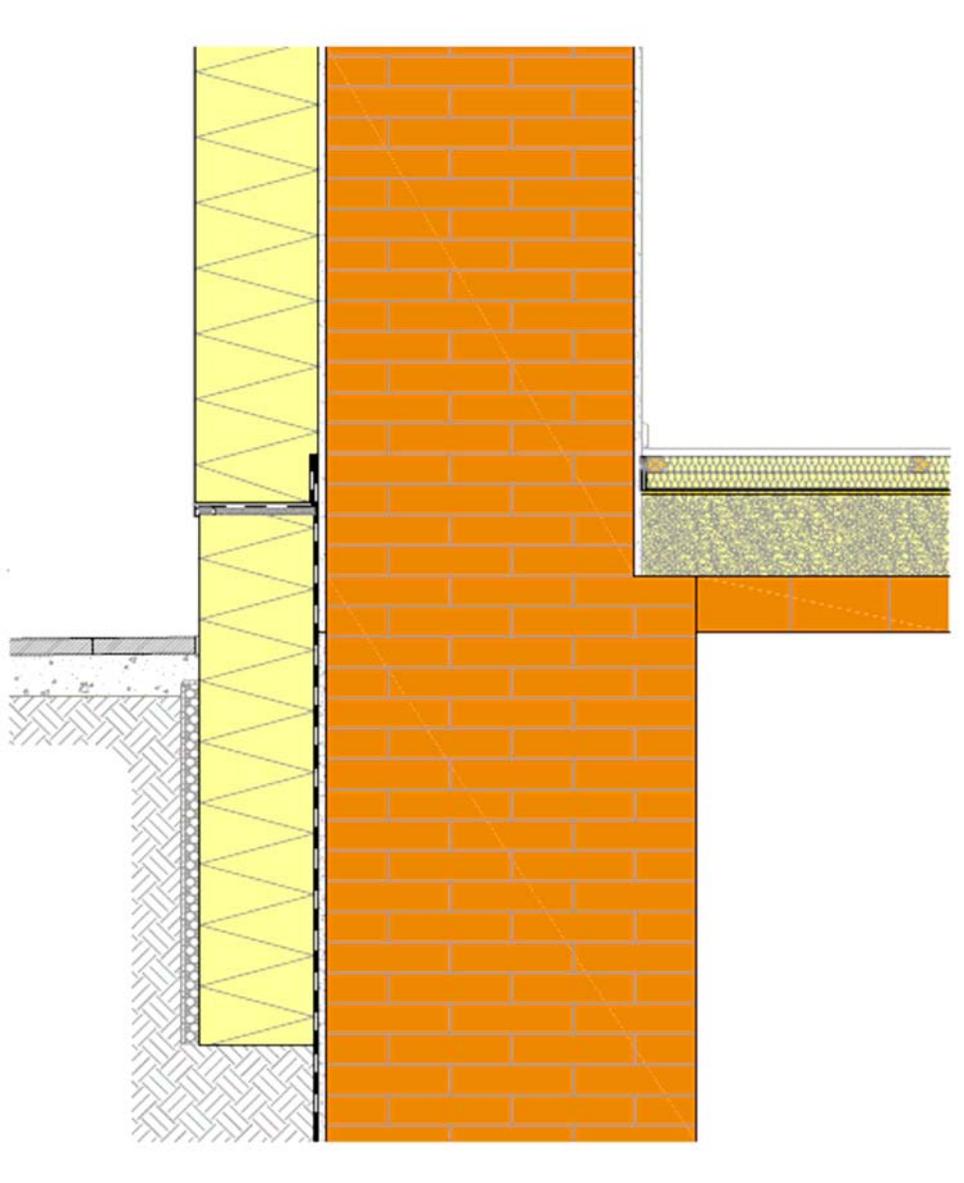
- Für Kellerwände ohne aufsteigende Feuchte bzw. trockengelegte Wände
- Für Kellerwände, die keinem drückenden Wasser ausgesetzt sind

Wärmebrückenkoeffizient Ψ	Kennwert [W/mK]
Innenluft zu Außenluft	0,002
Innenluft zu Keller	0,153

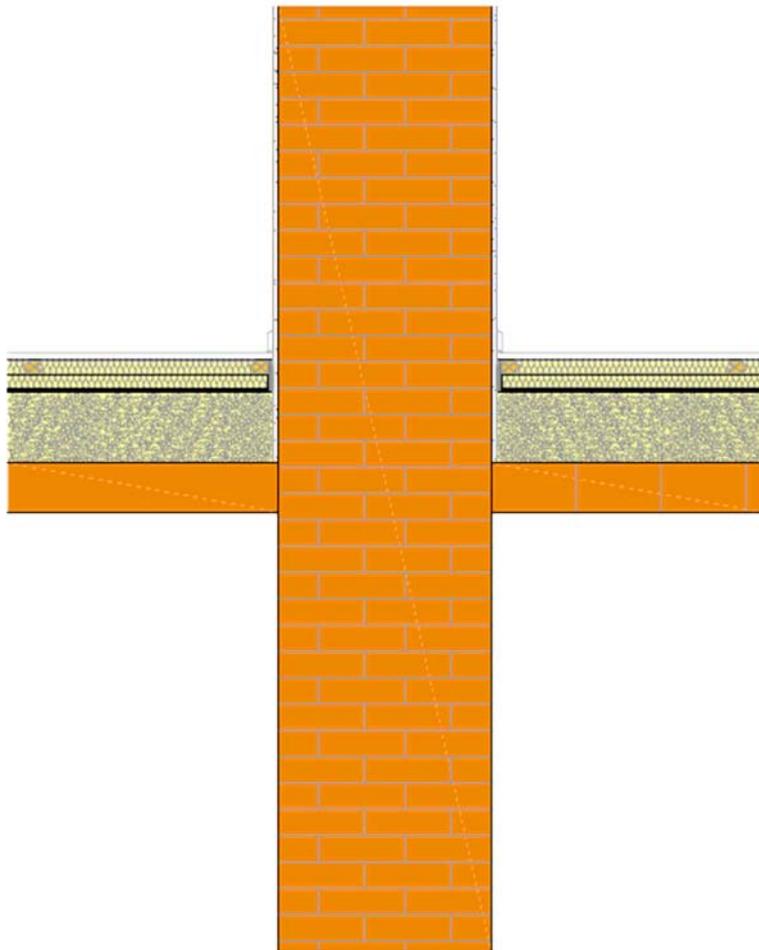
- Für Kellerwände ohne aufsteigende Feuchte, bzw. trockengelegt

Wärmebrückenkoeffizient Ψ	Kennwert [W/mK]
Innenluft zu Keller	0,499

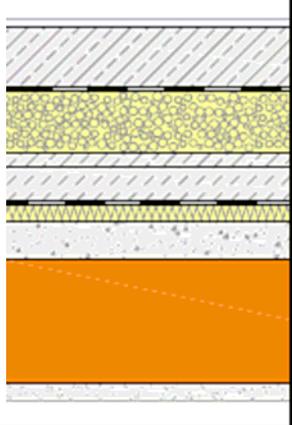
Aufbau	Bestand	Sanierung

Stärke [cm]		
1,0		Bodenbelag
6,0		Estrich
-		PE-Dampfbremse
8,0		EPS-Schüttung, zementgebunden
2,0	Verbundestrich	Verbundestrich
4,5	Magerbeton	Magerbeton
2,0	Polystyrol	Polystyrol
5,0	Schüttung Sand	Schüttung Sand
15,0	Ziegeldecke/Stahlträger	Ziegeldecke/Stahlträger
2,5	Kalkzementputz	Kalkzementputz
U-Wert [W/m²K]	0,9	0,4 ⁽¹⁾

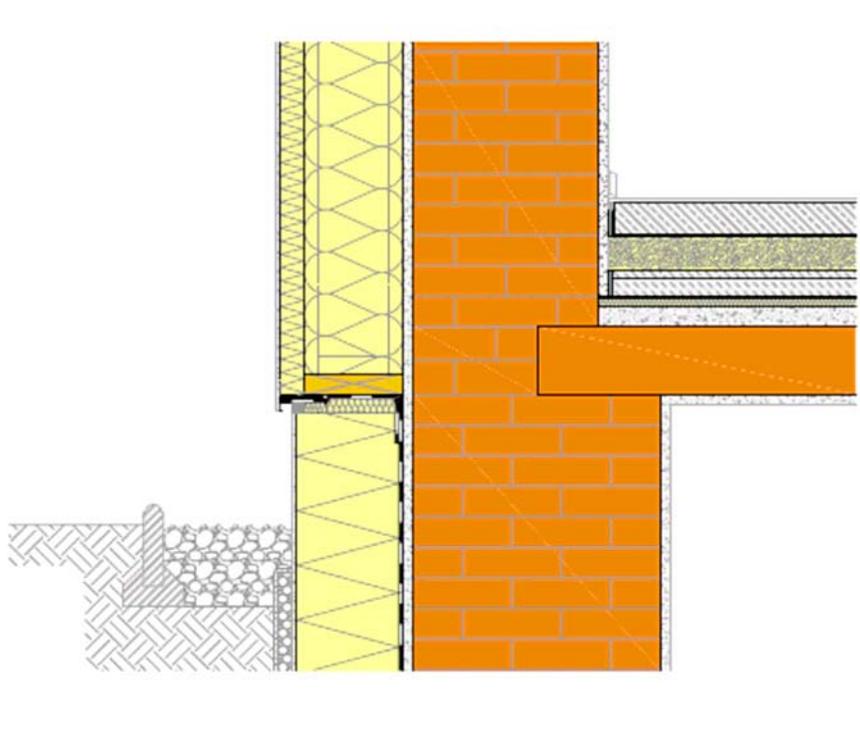
- Für Kellerwände ohne aufsteigende Feuchte, bzw. trockengelegt
- Für Kellerwände, die keinem drückenden Wasser ausgesetzt sind

Wärmebrückenkoeffizient Ψ	Kennwert [W/mK]
Innenluft zu Außenluft	-0.021
Innenluft zu Keller	-0.016

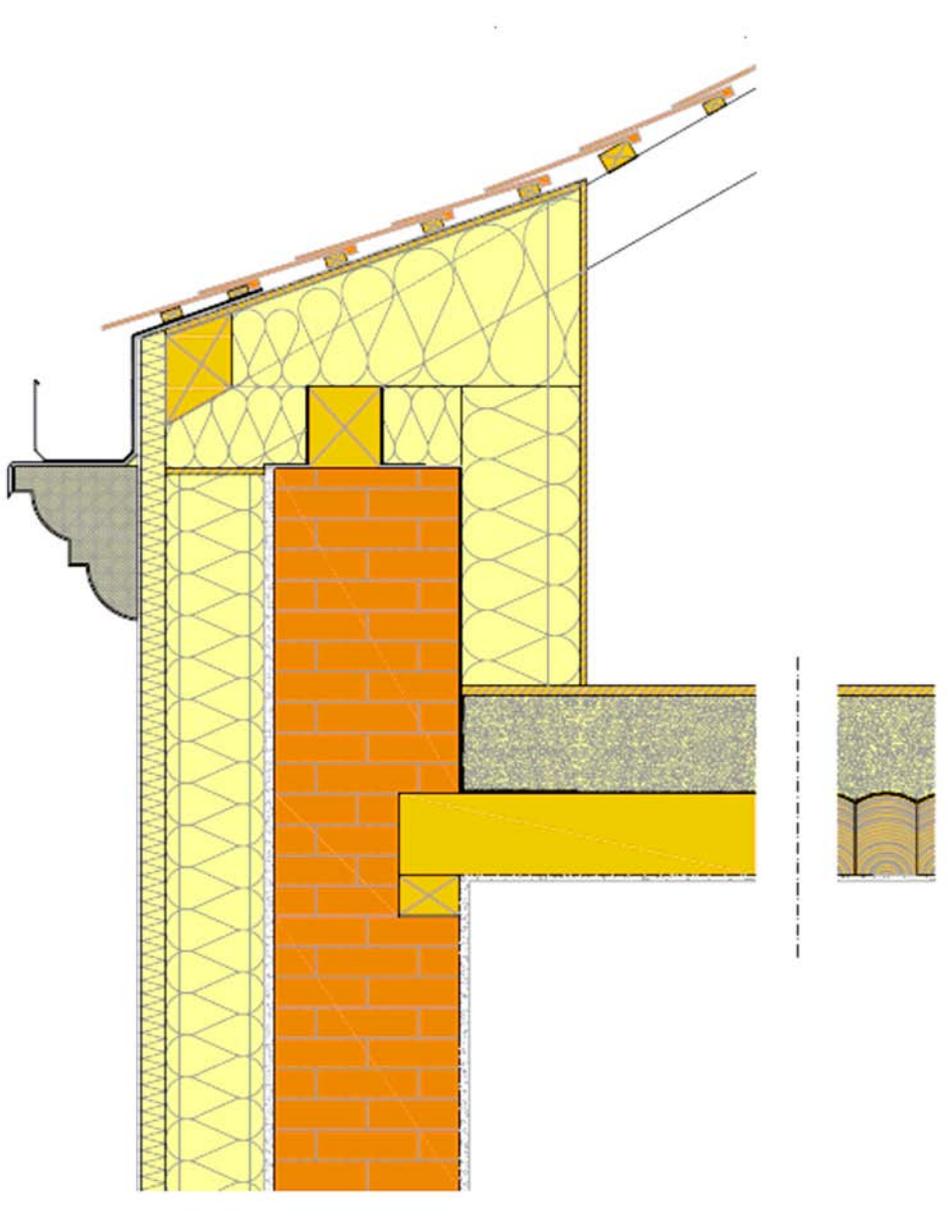
- Geeignet für nicht beheiztes Dachgeschoß
- Geeignet für Gebäude mit außenliegender Wärmedämmung

Wärmebrückenkoeffizient Ψ	Kennwert [W/mK]
Innenluft zu Außenluft	-0,005

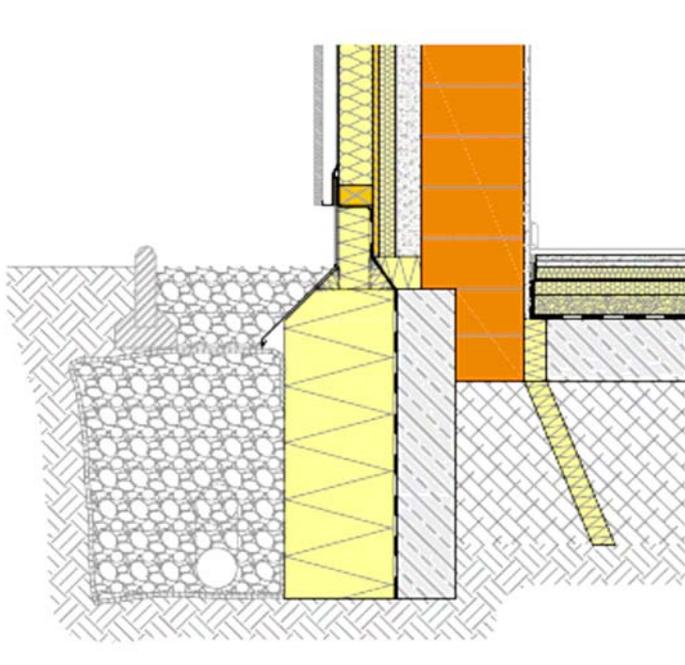
- Für Außenwände ohne nennenswerte aufsteigende Feuchte, bzw. trockengelegt
- Für Außenwände, die keinem drückenden Wasser ausgesetzt sind
- Für Außenwände ohne Schadsalzbelastung

Wärmebrückenkoeffizient Ψ	Kennwert [W/mK]
Innenluft zu Außenluft	0,179

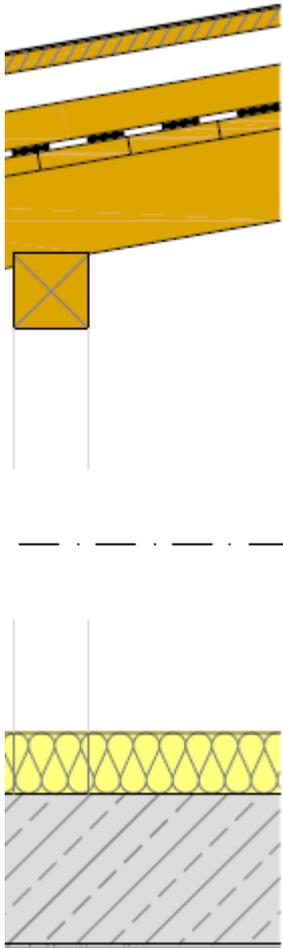
Aufbau	Bestand	Sanierung

Stärke [cm]		
0,3	Spachtelung	Spachtelung
20,0	Stahlbeton	Stahlbeton
8,0	Steinwolle ⁽¹⁾	
50,0	Luftraum/Hinterlüftung	
2,4	Schalung/Lattung	
2,0	Blechdach	
1,6		Dampfsperre bituminös
36,0		Zellulose zwischen KVH im Gefälle
2,0		OSB-Platte
0,2		EPDM-Abdichtung

8,0		XPS
-		Vlies
5,0		Kies
U-Wert [W/m²K]	0,44	0,10

- Abbruch Bestandsdach
- Reinigen der Oberfläche und gegebenenfalls Ausgleich von fehlenden Stellen

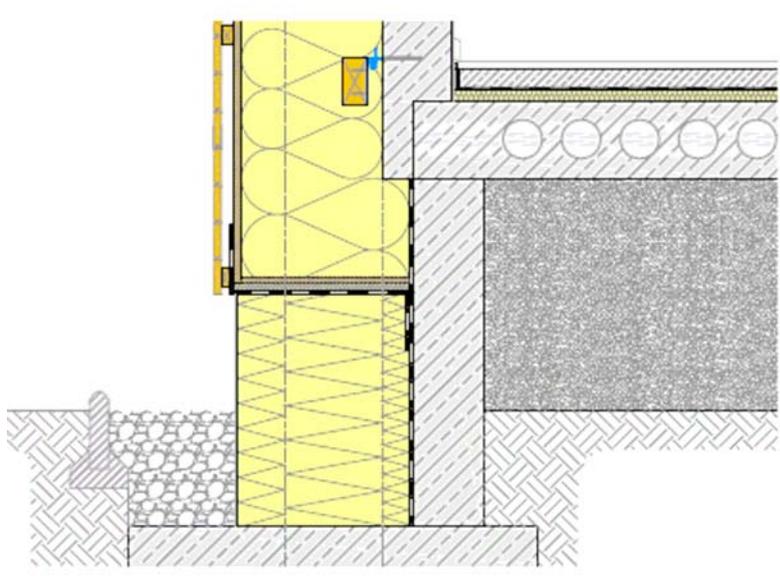
- Für Außenwände ohne aufsteigende Feuchte
- Für Fußböden ohne drückendes Wasser

Wärmebrückenkoeffizient Ψ	Kennwert [W/mK]
Innenluft zu Außenluft	0,089

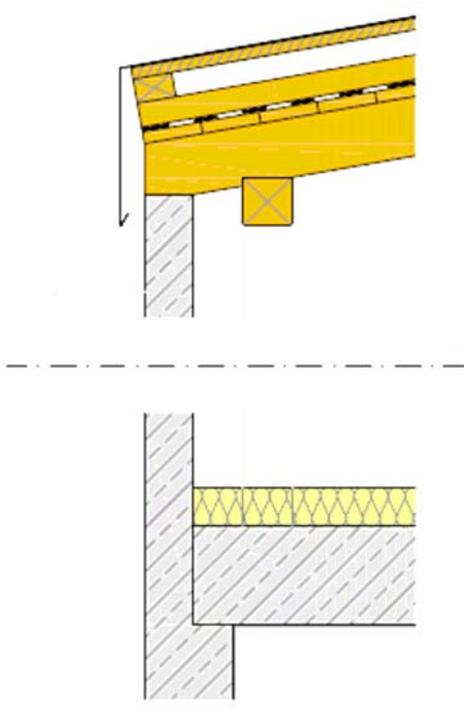
Außenwand Stahlbetonstützen außenseitig, Ausfachung mit Beton-Fertigteilen, Dach als Stahlbetondach.

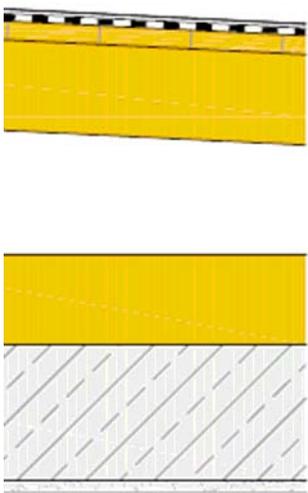
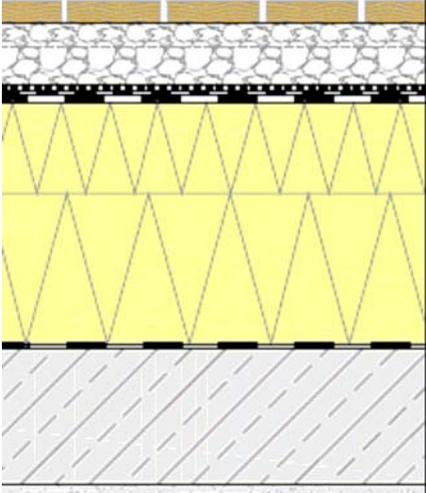
Aufbau	Bestand	Sanierung

Stärke [cm]		
	Blecheindeckung	
1,5	Bitumenabdichtung, 3-lagig	
2,5	Schalung	
12,0	Nagelbinder	
	Luftraum	
3,0		Holz-Lattenrost Lärche auf Alulatten im Kiesbett
5,0		Kies
-		Gummiauflage
-		Vlies
1,0		Polymerbitumenabdichtung, 2-lagig
32,0		EPS im Gefälle
-		Dampfsperre
18,0	Stahlbetondecke	Stahlbetondecke
1,5	Gipsputz	Gipsputz
U-Wert [W/m²K]	3,3	0,11

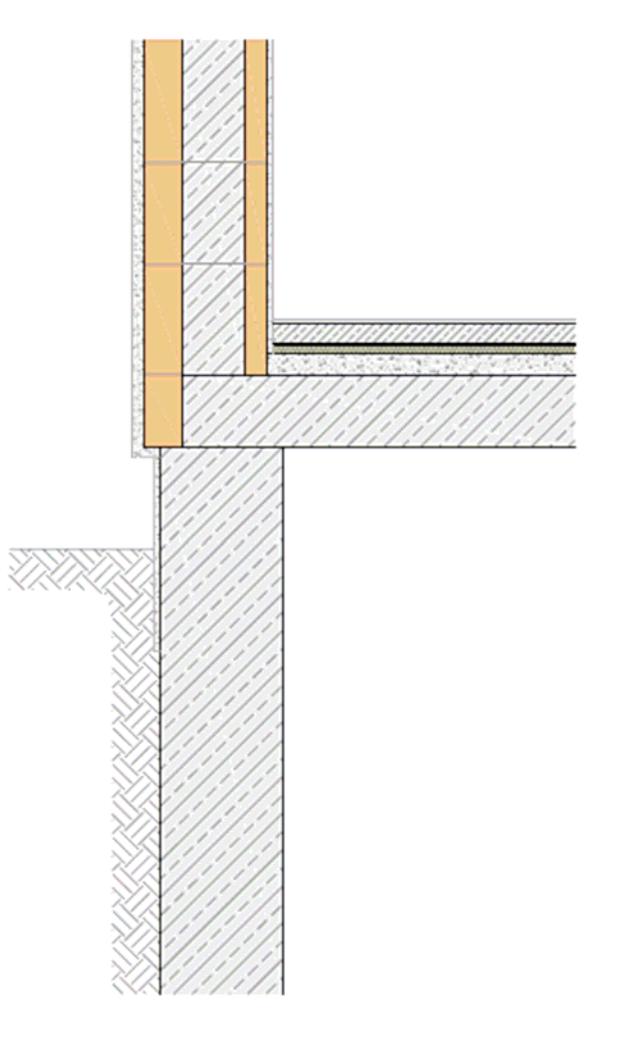
Kelleraußenwand in Stahlbeton, Kellerdecke als Stahlbetondecke, Außenwand Holzspanbetonwand. Detailausführung Rost nicht bekannt. Rücksprung Kelleraußenwand um ca. 5 cm gegenüber Außenwand. Geländeneiveau ca. 20 cm unterhalb Unterkante Kellerrohdecke.

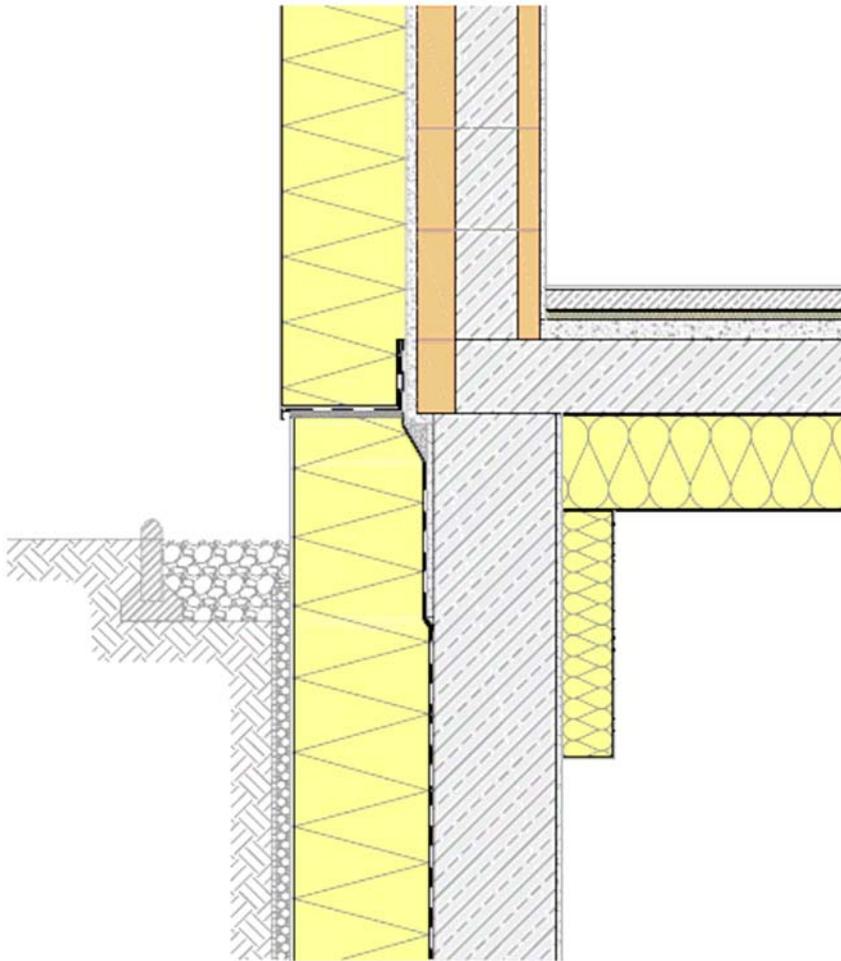
- Für Kellerwände ohne aufsteigende Feuchte
- Für Kellerwände, die keinem drückenden Wasser ausgesetzt sind
- Auch bei Nutzung als Tiefgarage geeignet

Wärmebrückenkoeffizient Ψ	Kennwert [W/mK]
Innenluft zu Außenluft	0,043
Innenluft zu Keller	0,128

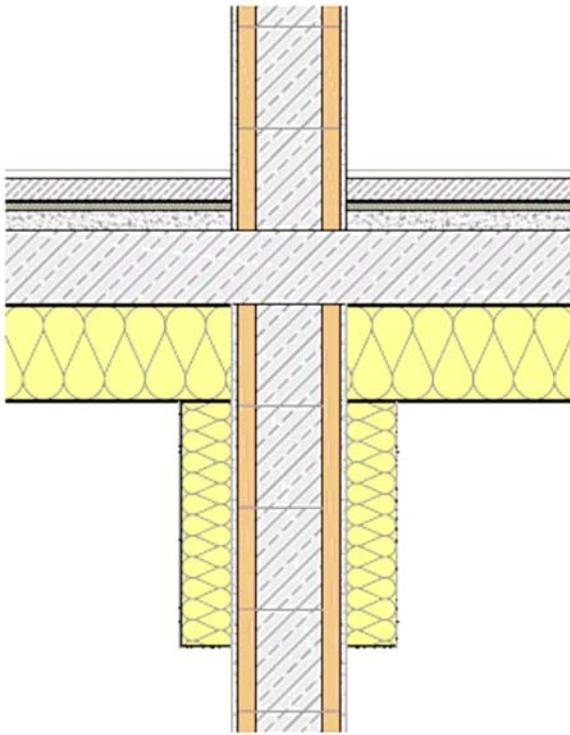
- Für Kellerwände ohne aufsteigende Feuchte
- Auch bei Nutzung als Tiefgarage geeignet

Wärmebrückenkoeffizient Ψ	Kennwert [W/mK]
Innenluft zu Keller	0,275

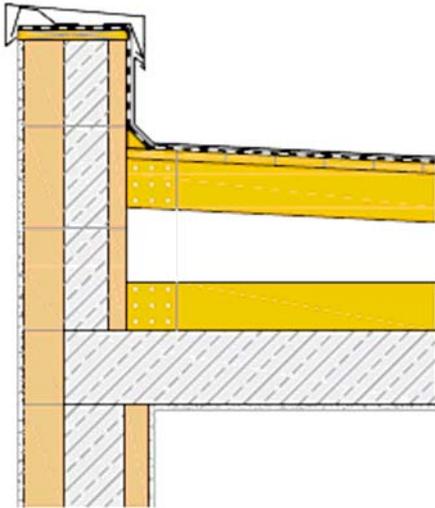
Flachdach in Stahlbeton mit Blechdach, Außenwand Holzspanbetonwand. Detail-Ausführung Rost nicht bekannt. Höhe Attika von Oberkante Stahlbetondecke ca. 75 cm.

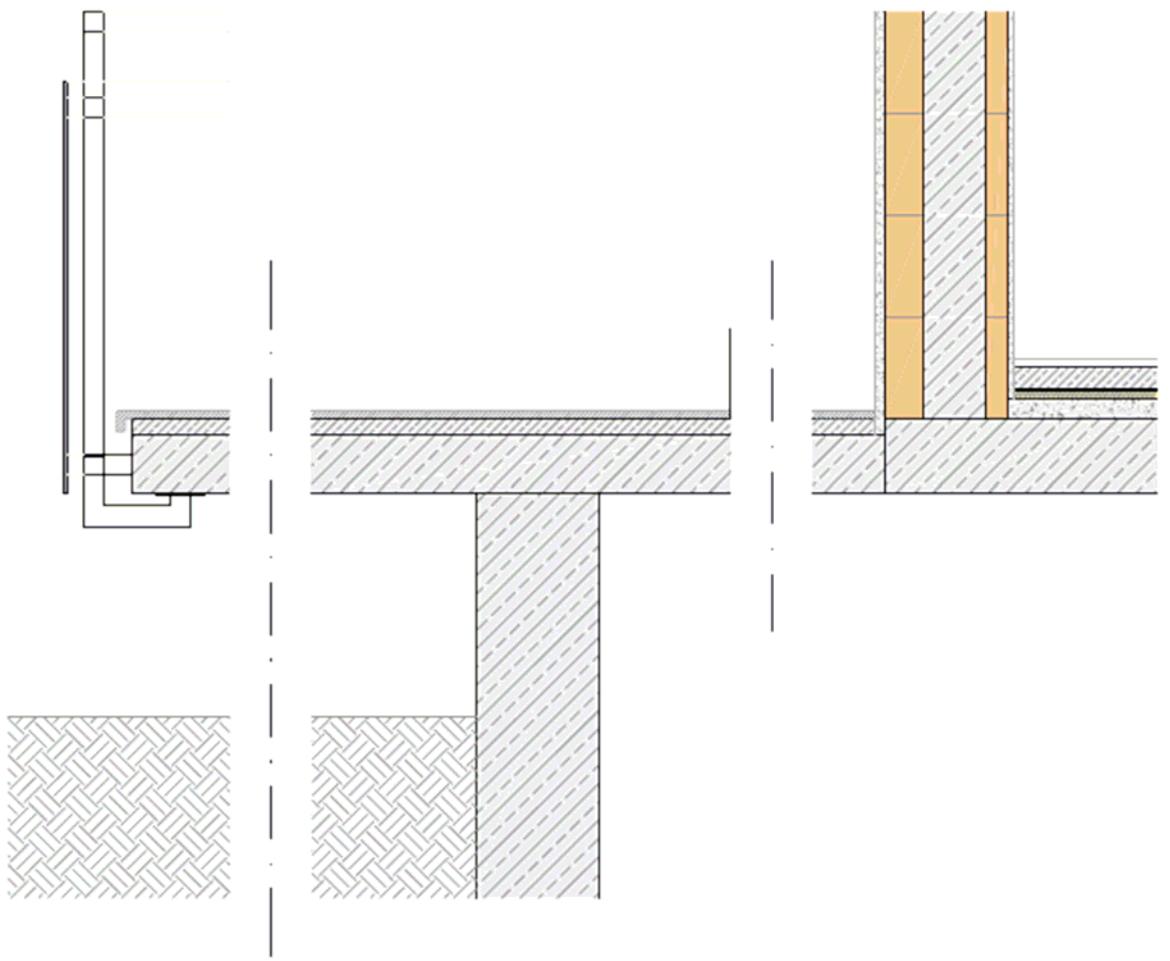
Kellerwand in Stahlbeton, Kellerdecke als Stahlbetondecke, Außenwand Holzspanbetonwand.
Balkonplatte Stahlbeton mit Gefällebeton/Fliesen.

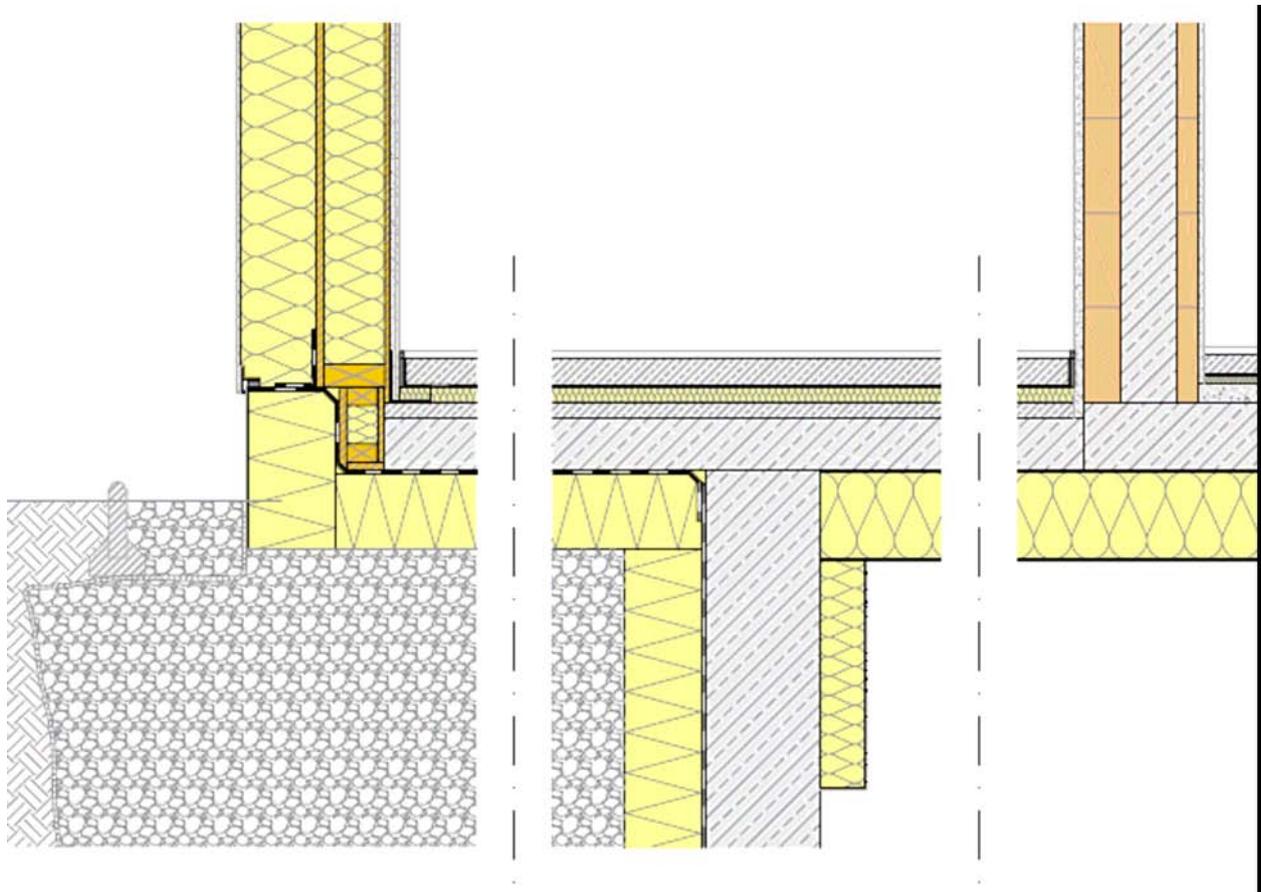
- Für Balkone oder Loggien mit entsprechender statischer Eignung möglich

Wärmebrückenkoeffizient Ψ	Kennwert [W/mK]
Innenluft zu Außenluft	0,069
Innenluft zu Keller	-0,019

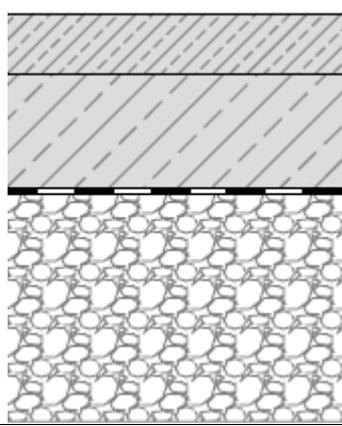
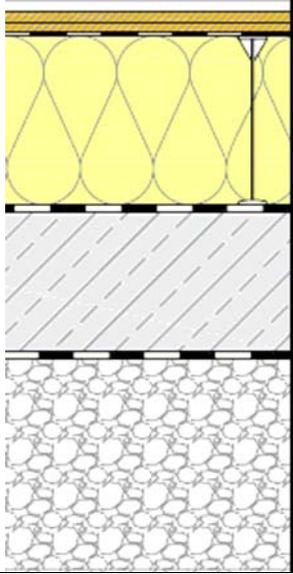
Aufbau	Bestand	Sanierung

Stärke [cm]		
2,0	Fußbodenbelag	
8,0	Estrich	
6,0	U-Beton	
1,6		Parkett
3,0		OSB-Platte
-		PE-Dampfsperre
24,0		Glaswolle zwischen höhenjustierbaren, trittschalldämmenden Distanzfüßen
1,0		Feuchteabdichtung Polymerbitumen
15,0	Stahlbeton bewehrt	Stahlbeton bewehrt
-	Baupapier	Baupapier
30,0	Rollierung	Rollierung
U-Wert [W/m²K]	2,22	0,15

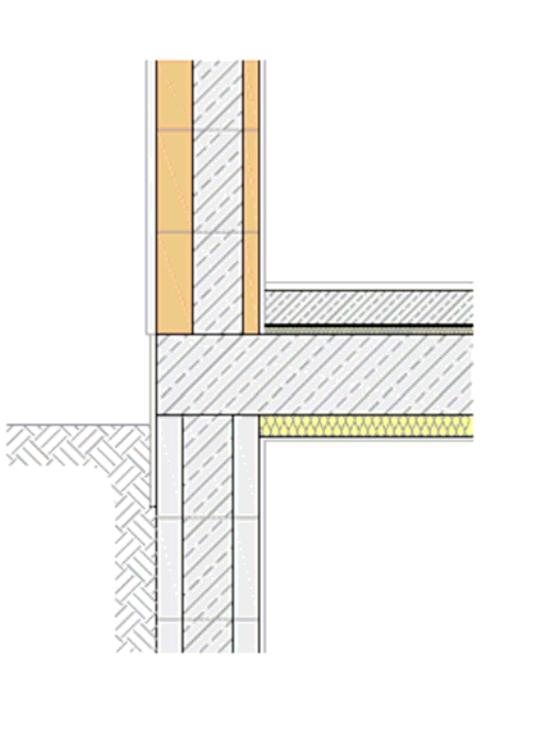
Kelleraußenwand als Beton-Schalsteinmauerwerk, Kellerdecke als Stahlbetondecke, Außenwand Holzspanbetonwand. Detail-Ausführung Rost nicht bekannt. Kein Rücksprung Kelleraußenwand gegenüber Außenwand. Geländeniveau ca. auf Niveau Unterkante Kellerrohdecke.

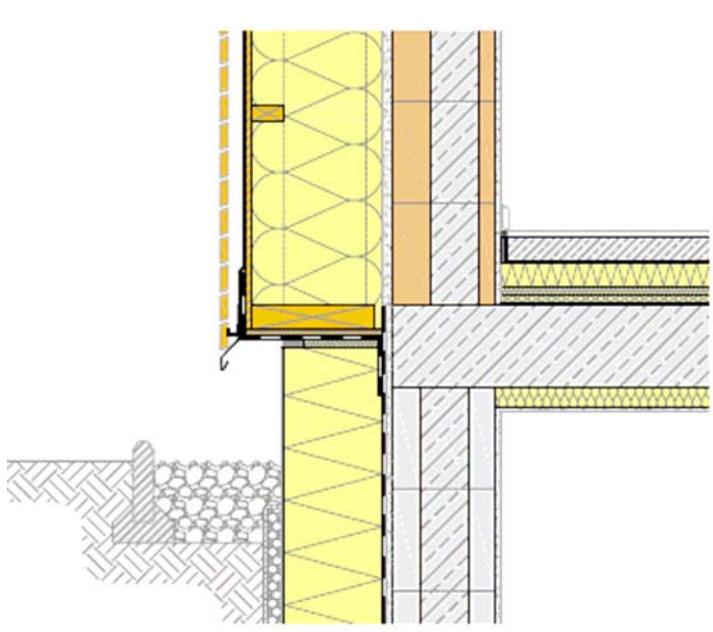
- Für Kellerwände ohne aufsteigende Feuchte
- Für Kellerwände, die keinem drückenden Wasser ausgesetzt sind
- Auch bei Nutzung als Tiefgarage geeignet (Eignung gemäß ÖNORM B 8110-2 vorausgesetzt)

Wärmebrückenkoeffizient Ψ	Kennwert [W/mK]
Innenluft zu Außenluft	-0,038
Innenluft zu Keller	0,372

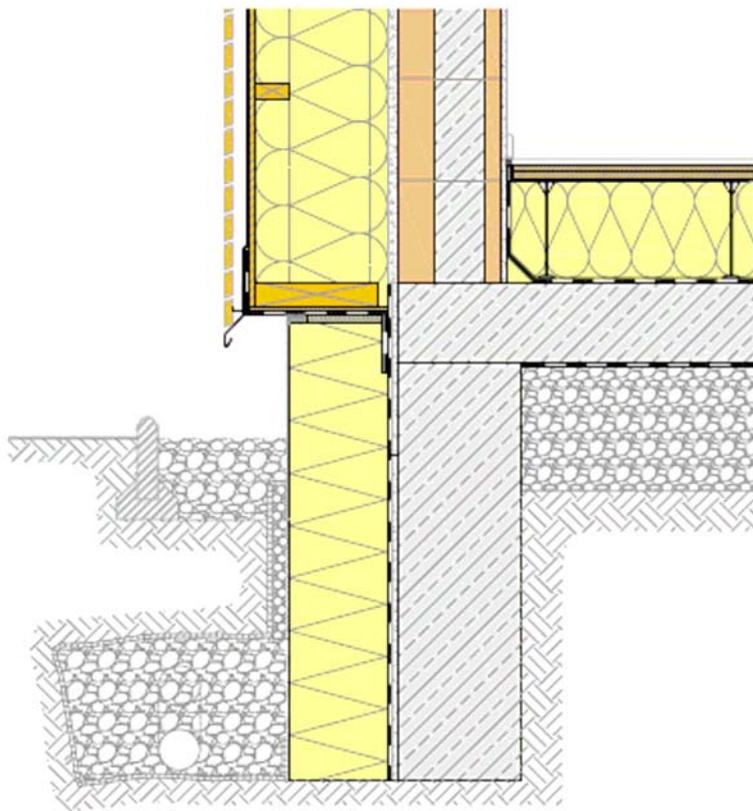
- Für Wände ohne aufsteigende Feuchte

Wärmebrückenkoeffizient Ψ	Kennwert [W/mK]
Innenluft zu Außenluft	0,059
