Energetische Sanierung in Schutzzonen

A. Ortler, R. Krismer, G. Wimmers

Berichte aus Energie- und Umweltforschung

ENERGIE TIROL

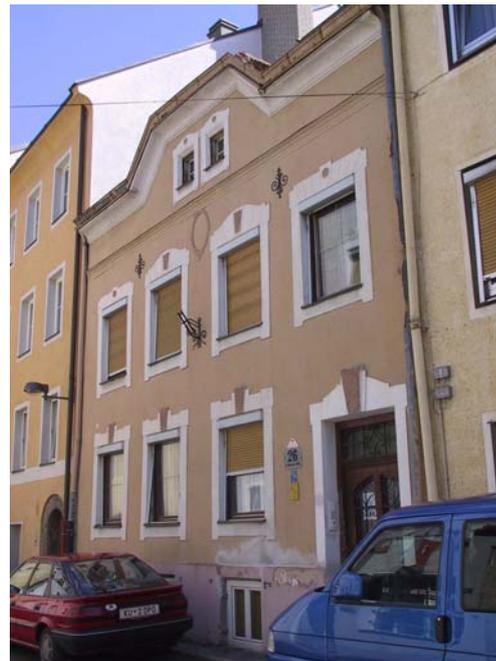
Abb. 2: St. Nikolausgasse 26

Die Gebäude befinden sich in der Schutzzone¹² in St. Nikolaus in Innsbruck. Das Objekt St. Nikolausgasse 24 wurde in der zweiten Hälfte des 19. Jahrhunderts errichtet und weist eine Gesamtnutzfläche von 200 m² mit einem Geschäftslokal und zwei Mietwohnungen, die zum Zeitpunkt der Befundung leer standen, auf. Der Zustand des Hauses Nr. 24 wurde vom

Eigentümer als sehr schlecht eingestuft, sodass seinerseits im Zuge der vorgesehenen Sanierungsarbeiten ein Abriss und Neubau des Hauses angedacht wurde. Im zweiten Objekt in der St. Nikolausgasse 26 befinden sich vier Mietwohnungen auf derzeit 221 m² Nutzfläche. Die Fassade weist Gliederungen in Form von Fenster-Einfassungen und Gesimsen auf. Hofseitig gibt es einen Zubau aus den 1960er Jahren.

Bei der Begehung wurde festgestellt, dass das Haus St. Nikolausgasse Nr. 24¹⁵ eine historisch wertvolle, größtenteils original erhaltene Bausubstanz aufweist. Die vom Bauherrn vermuteten starken Durchfeuchtungen und Schäden im Unter- und Erdgeschoss konnten nicht bestätigt werden. Die vorgefundenen Feuchteprobleme wurden als gering eingestuft. Ebenso sind die Salzausblühungen und Putzabplatzungen nicht gravierend. Für eine genauere Analyse und zur besseren Beurteilung wurden folgende Untersuchungen empfohlen:

Durch die Befundung und Analyse der Bausubstanz beider Objekte wurde die ursprüngliche Idee und Notwendigkeit vom Abriss des Hauses St. Nikolausgasse Nr. 24 widerlegt. Die Substanz stellte sich als solide und architektonisch interessant dar. Die Sanierung und Adaptierung des Hauses St. Nikolausgasse Nr. 26 wurde hingegen von der Gruppe als bedeutend schwieriger eingestuft. Aufgrund des Zu- und Umbaus ist der Grundriss der einzelnen Geschosse stark verschachtelt und variiert in Raumhöhe und Niveau. Da aber die Fassade erhaltenswert ist, sollte die Möglichkeit einer Entkernung in Betracht gezogen werden.

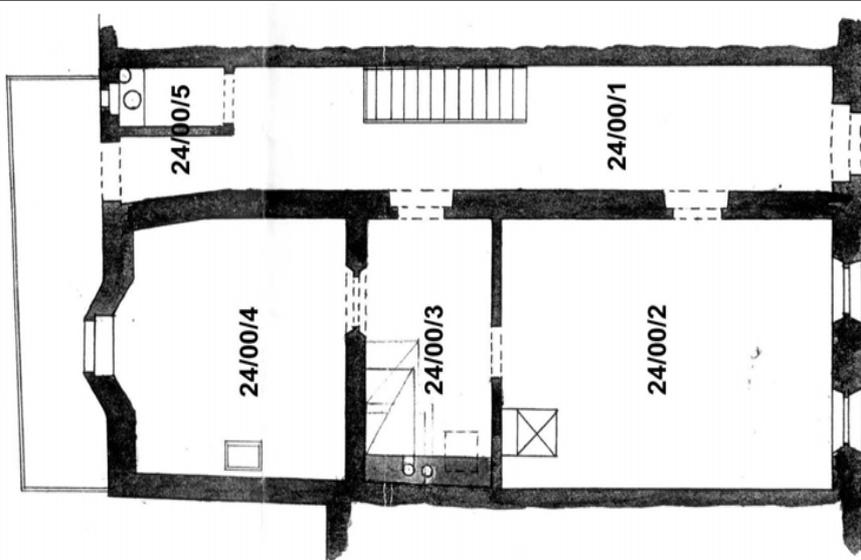
Raumbeschreibung	Nr. 24 - Ebene 00 - Erdgeschoss
<p>24/00/1 Salzausblühungen gesamte Mauer ostseitig versalzen --> Ablätzen des Anstrichs --> Untersuchung Hausgang, Hauseingang; Waschbecken Kaltwasser im Gang</p>

<p>Sonstiges (Fassade, ...)</p>
<p>24/00/2 Salzausblühungen Büro mit Elektro Einzel-Radiatoren</p>	
<p>24/00/3 Salzausblühungen Büro, Lager unbeheizt</p>	
<p>24/00/4 Salzausblühungen Büro, Lager unbeheizt</p>	
<p>24/00/5 Stand WC mit Aufputz Spülkasten; sehr schlechter Zustand</p>

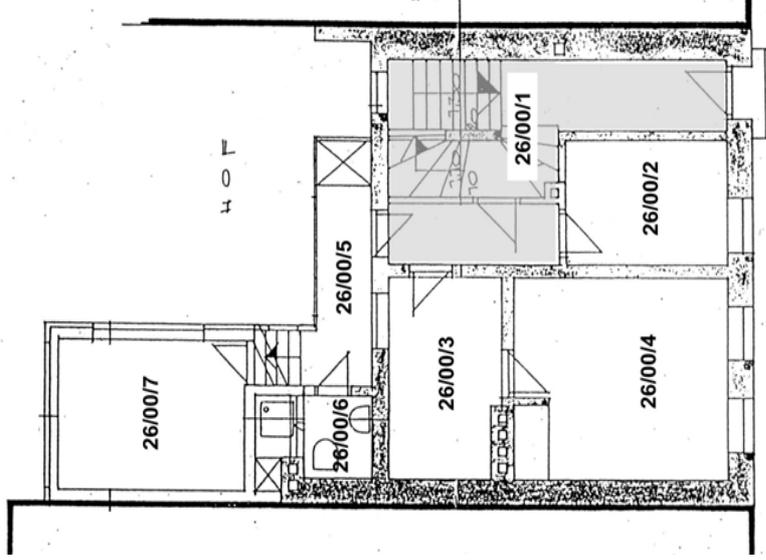
Nr. 26 - Ebene 00 - Erdgeschoss	Raumbeschreibung

<p data-bbox="1157 1377 1444 2049">Fassade vermutlich 1960er Jahre (historisch ästhetisch belassen) Putz 60er Jahre, Schäden Sockelzone --> vermutlich Salz; im Sockelbereich Putzablösungen über Perkussion feststellbar --> vermutlich über ganz Fassade --> vor Restauration zu kontrollieren; Restauration im Sockelbereich auf jeden Fall notwendig!</p>	<p data-bbox="375 571 518 1209">26/00/1 aktuelle Treppenhaus sekundär ev. 1690er Jahre Terrazzoboden Hausgang bzw. Eingang unbeheizt Steigleitung Gas, Tropfleitung Gastherme</p>
	<p data-bbox="598 414 630 1209">26/00/2 Heizkörper an der Außenwand, Kupferleitung mit Sockelleiste</p>
	<p data-bbox="710 851 774 1209">26/00/3 Küche kalt/warm von Boiler Heizkörper unterputz</p>
	<p data-bbox="853 974 885 1209">26/00/4 Decke abgehängt</p> <p data-bbox="933 280 965 1209">Heizkörper an der Außenwand, Kupferleitung mit Heizungssockelleisten</p>

<p data-bbox="1005 750 1037 1209">26/00/5 Heizkörper, Kupferleitung unterputz</p>
	<p data-bbox="1117 985 1149 1209">26/00/6 Feuchteschäden</p> <p data-bbox="1157 705 1189 1209">Feuchteschaden (noch nicht lokalisiert)</p> <p data-bbox="1197 235 1260 1209">Dusche, WC, Waschbecken, Boiler 50l, Heizkörper, Kupferleitung unterputz schlechter Zustand</p>
	<p data-bbox="1340 750 1372 1209">26/00/7 Heizkörper, Kupferleitung unterputz</p>

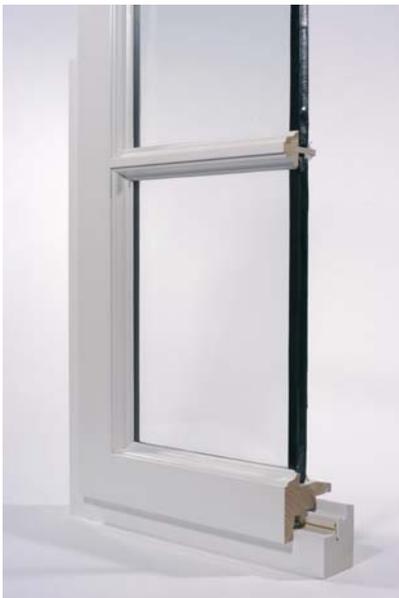
Abb. 4: Einfachflügel

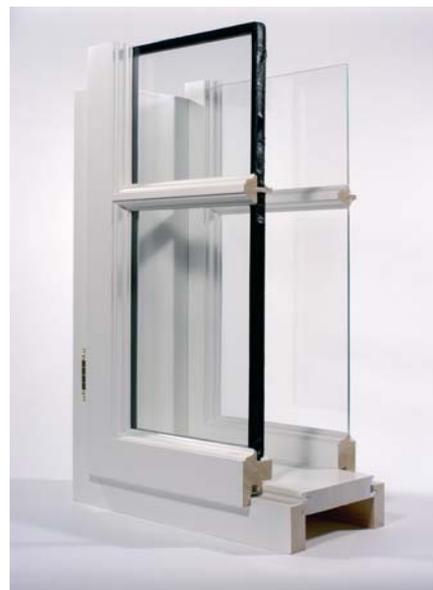
Abb. 5: Als Innenflügel im Kastenfenster

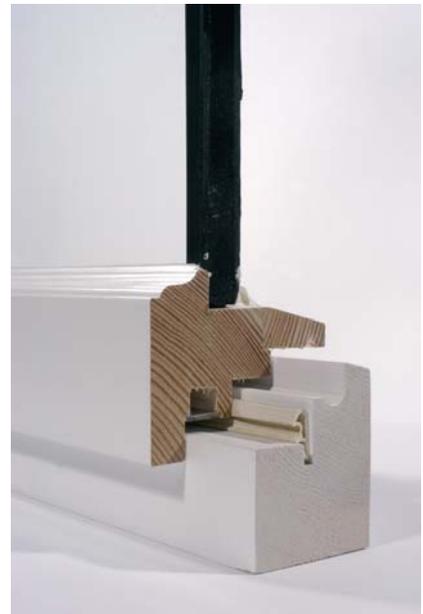
Abb. 6

Zusammengefasst liegen die Vorteile des Fensters in:

- der energietechnisch guten Qualität (unter anderem durch den Einsatz einer Zweischeiben-Wärmeschutzverglasung) und gleichzeitig in der Erfüllung der optischen Ansprüche durch Maßnahmen wie:
- der schlanken Rahmenkonstruktion (Rahmentiefe = 56 mm) durch
 - Minimieren der Rahmenstärke auf konstruktive Grenzen
 - Glaszwischenraum 10 mm statt der üblichen 16 mm
 - der Reduktion der Schraubenlänge von 40 auf 35 mm),
- einer echten, glasteilenden Sprosse,
- einer Acrylfuge anstelle des Glasanschlags an der Fensteraußenseite,
- dem thermisch entkoppelten Abstandhalter mit der Möglichkeit der farblichen Abstimmung auf die Lackierung des Rahmens, sodass die zweite Scheibe der Wärmeschutzverglasung „optisch verschwindet“.

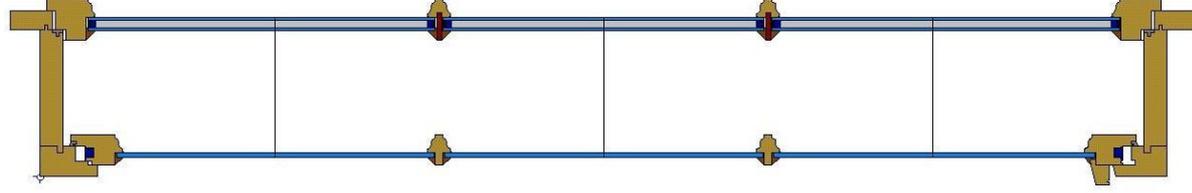
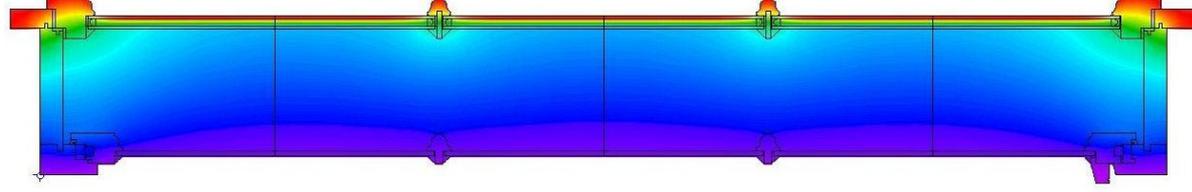
Abb. 7: Neu entwickelte Fenster mit Wärmeschutzverglasung in der Ausführung als Einfachfenster

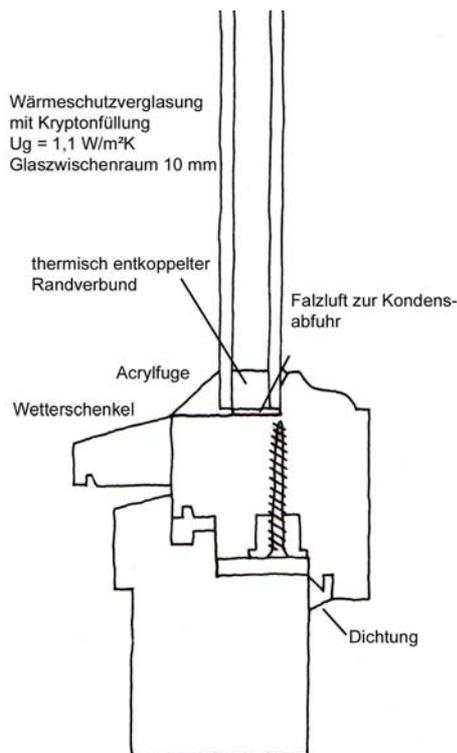
Eine Verbreiterung und Verdickung der Rahmen gegenüber einer Einfachverglasung ergibt sich zwangsläufig aufgrund der Zweischeibenverglasung. Doch kann der Rahmen durch eine Reduzierung auf das technisch mögliche Minimum um einiges schlanker als bisherige Konstruktionen gehalten werden.

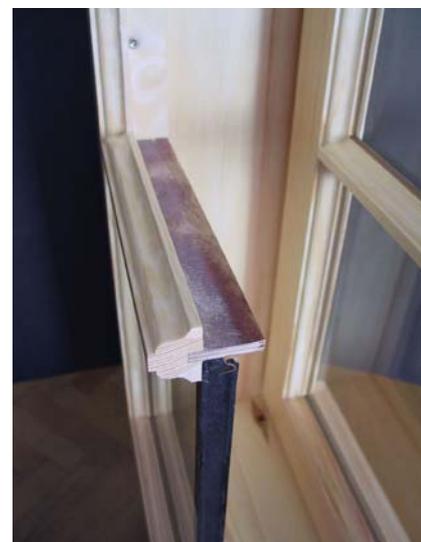
Auch hier wurde auf die technisch mögliche Mindestgröße reduziert: die Sprosse der Wärmeschutzverglasung weist annähernd die gleiche Stärke wie eine Einfauchscheibensprosse auf. Durch die glasteilende Sprosse ergibt sich eine leichte Neigung der einzelnen Scheiben zur Sprosse hin. Die Folge sind

Abb. 10: Sprossendetail

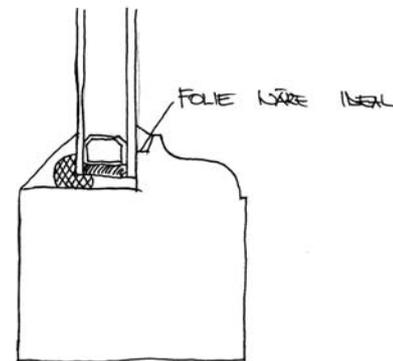
Dem historischen Vorbild entsprechend sind die Fugen und der Trennsteg idealerweise gleich stark (6-8 mm).

Abb. 11: Fugenausbildung

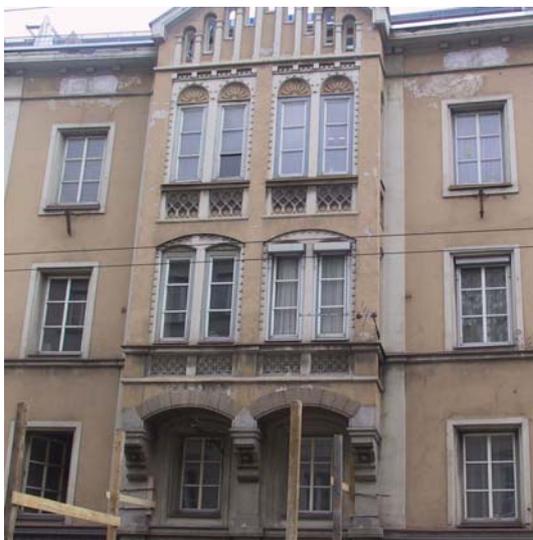
Abb. 12: Fassade vor der Sanierung

Im Zuge der Umbaumaßnahmen erfolgte eine Sanierung der straßenseitigen Fassade mit Fenstertausch (Putzausbesserungen und Malerarbeiten, keine Wärmedämmmaßnahmen, da die Fassade aufgrund der Gliederung schützenswert ist). Zur Sillgasse hin besteht eine hohe Lärmbelästigung, die durch den Einbau von Kastenfenstern gemindert werden sollte. Das neu entwickelte Kastenfenster mit einer Einfachverglasung im Außenflügel und innenliegender Wärmeschutzverglasung mit einem Gesamt U_w -Wert von 1,1 Wm²K wurde beim Fenstertausch erstmals eingesetzt. Dieser

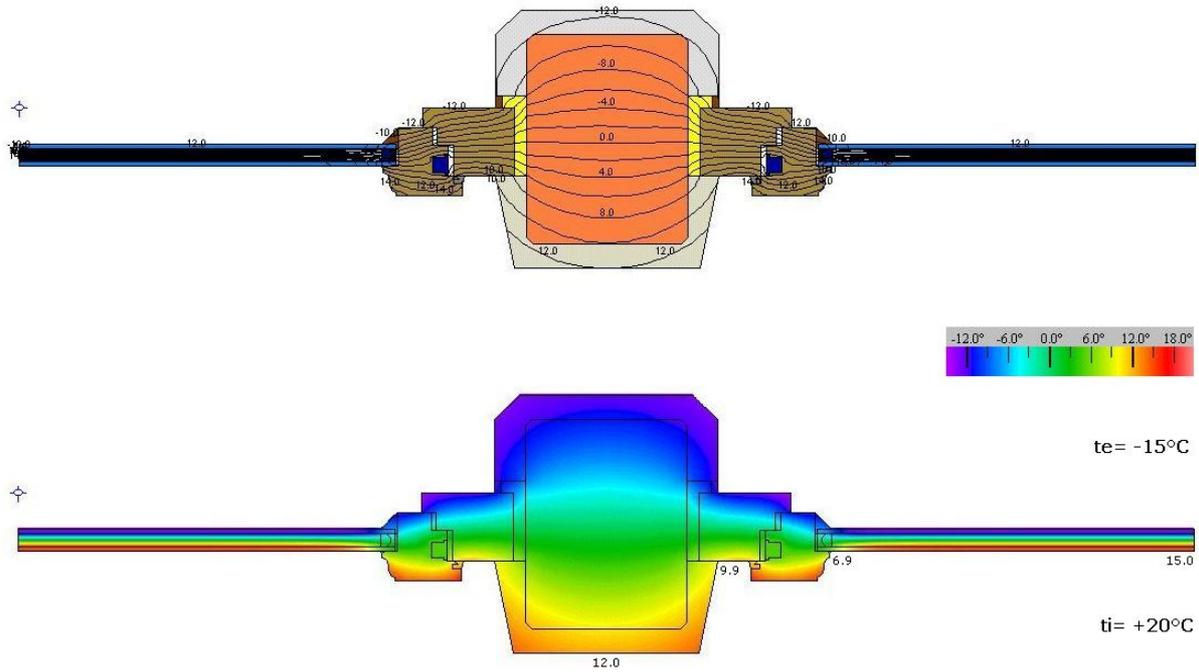
Kondensat- und Schimmelbildung unumgänglich ist. Wie aus der Wärmebrückenberechnung ersichtlich, liegen die Oberflächentemperaturen im Bereich der Fensterpfosten ohne Innendämmung mit $5,5^{\circ}\text{C}$ bei einer Außentemperatur von -15°C weit unter der Taupunkt-Temperatur. Durch Aufbringen einer Innendämmung der Wärmeleitgruppe 040 ($\lambda = 0,04 \text{ W/mK}$) erreicht man Oberflächentemperaturen von $13,7^{\circ}\text{C}$, sodass die Kondensatbildung bei normalen Raumbedingungen ausgeschlossen werden kann. Das Eindringen der Raumluft in die Konstruktion ist durch das Aufbringen einer luft- und dampfdichten Ebene zu verhindern, um Schäden durch Tauwasserausfall im Dämmstoff oder im Mauerwerk vorzugreifen.

Abb. 13: Detail Erker:
Einfachfenster mit
Wärmeschutzverglasung,
ohne Dämmputz

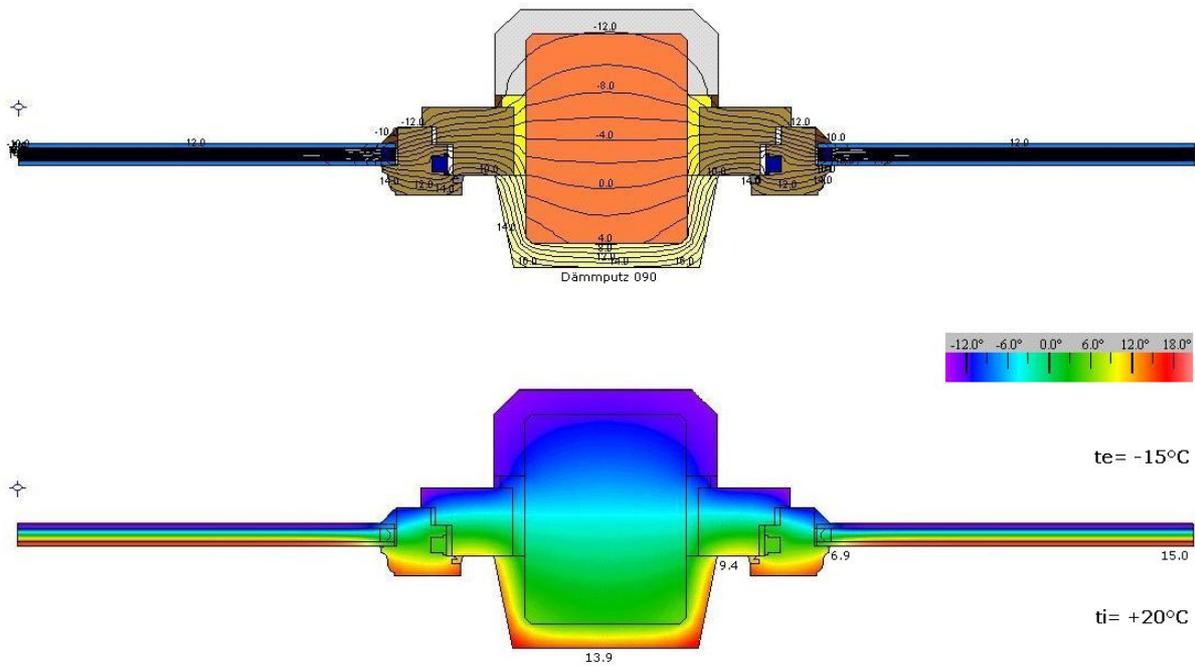
Abb. 14: Detail Erker:
Einfachfenster mit
Wärmeschutzverglasung,
mit Dämmputz

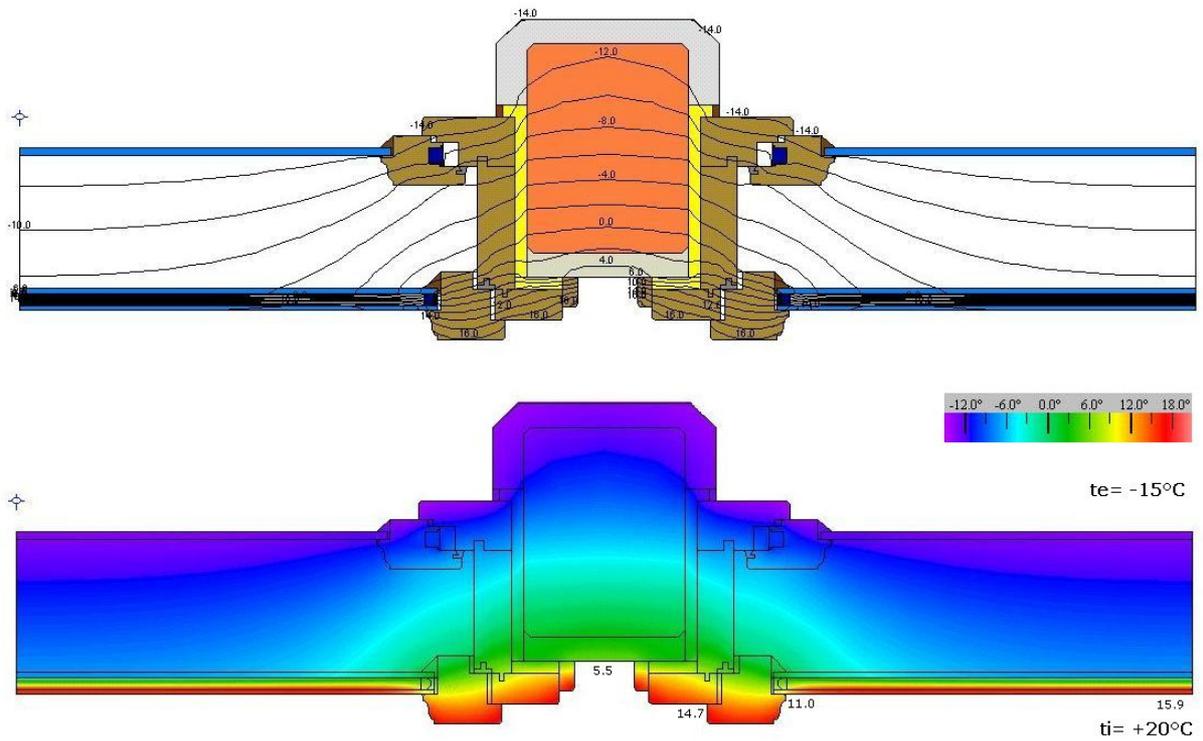
Abb. 15: Detail Erker:
Kastenfenster mit
Wärmeschutzverglasung,
ohne Dämmung

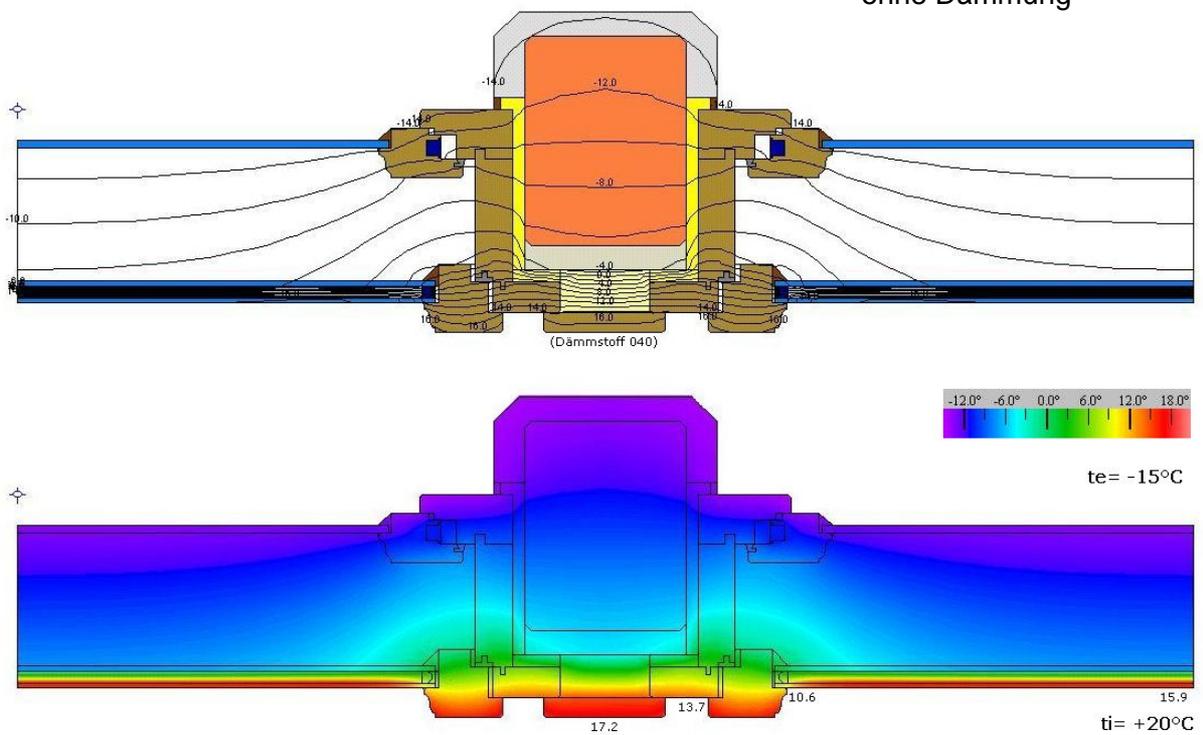
Abb. 16: Detail Erker:
Kastenfenster mit
Wärmeschutzverglasung,
mit Dämmung

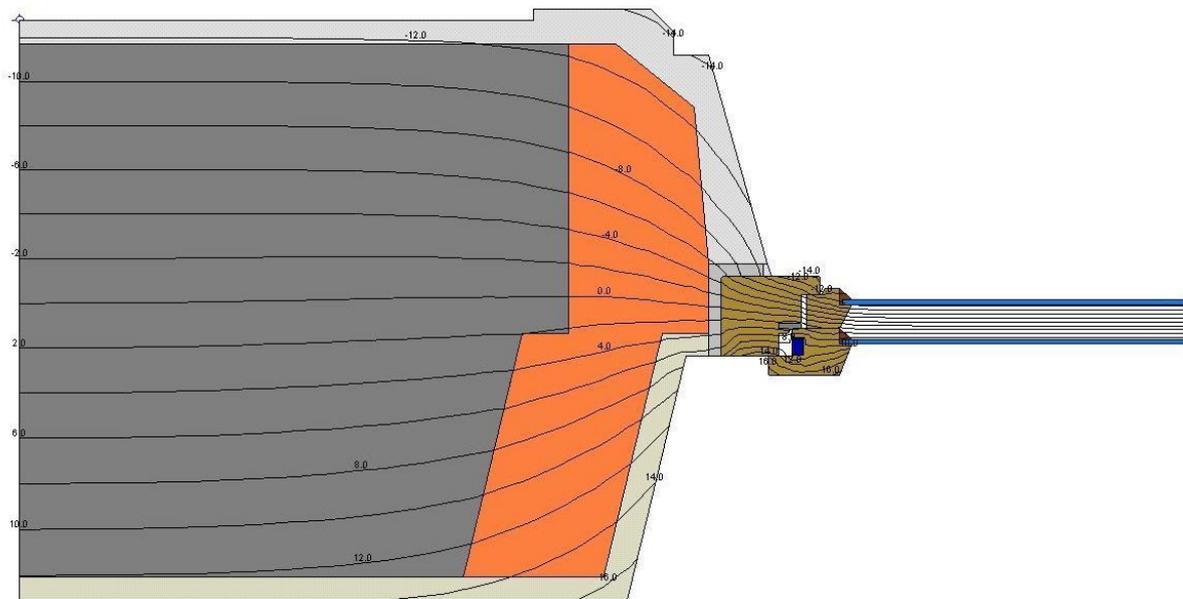
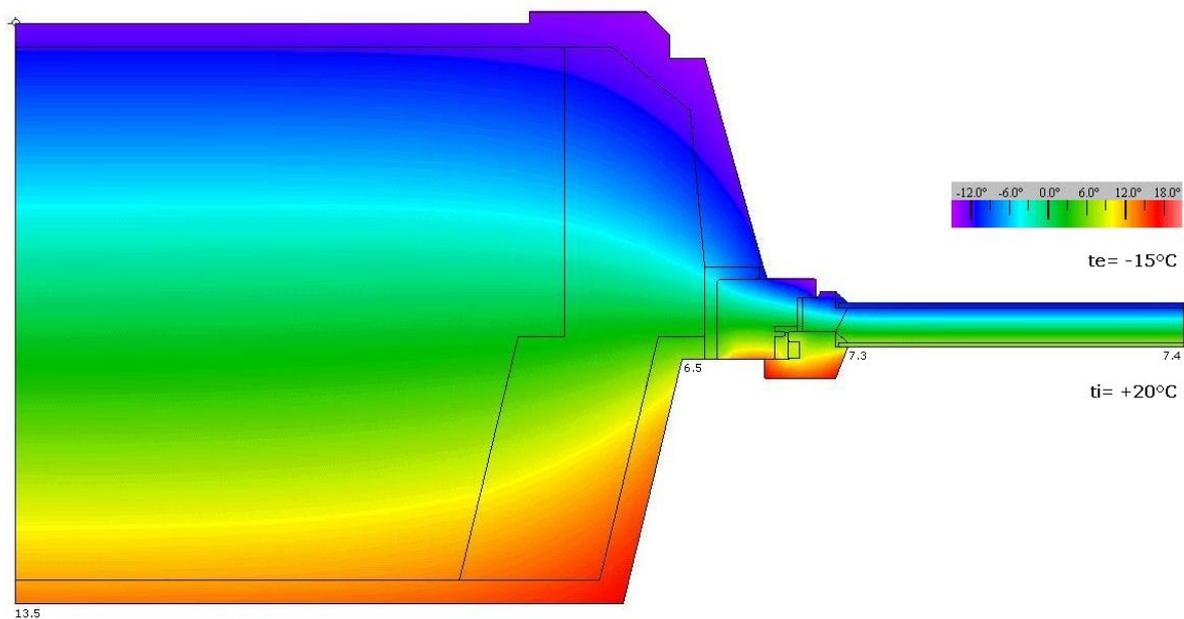
Bei Fenstern im Regelquerschnitt mit 50 cm dickem Mischmauerwerk bewegen sich die Oberflächentemperaturen im Leibungsbereich zwischen 12 und 14°C, sodass hier die Gefahr der Kondensatbildung bei normalen Raumbedingungen weniger besteht. Hier stellt eher die Außenwand mit einem angenommenen λ -Wert von 1,8 W/mK die Schwachstelle dar.

Abb. 17: Detail Regelquerschnitt:
Bestand Verbundfenster, zwei
Einscheibenverglasungen

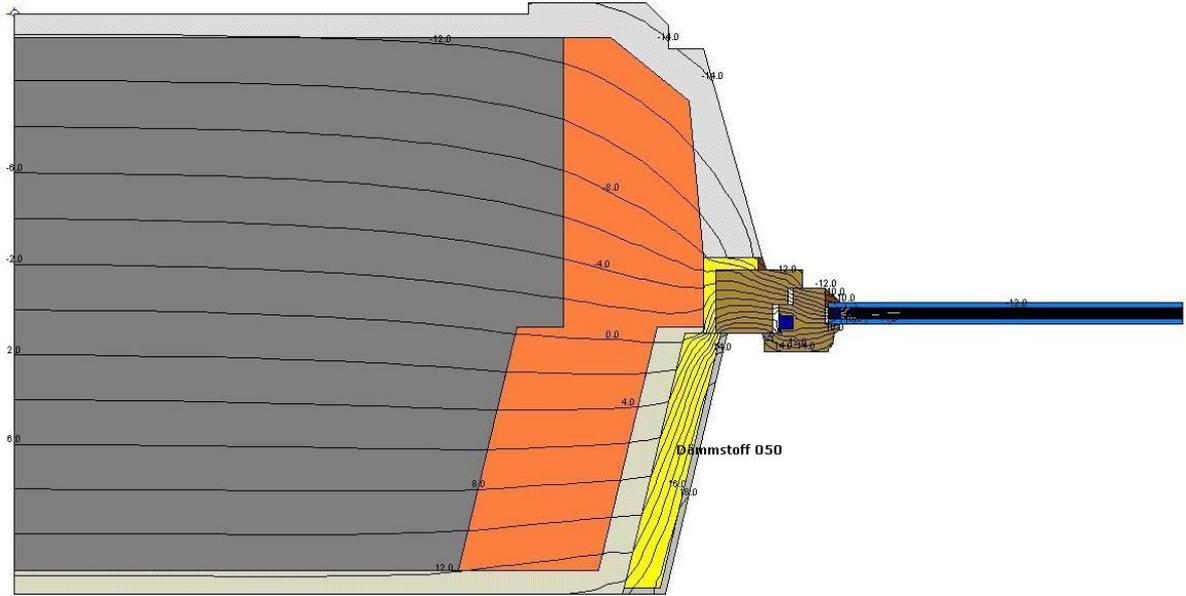
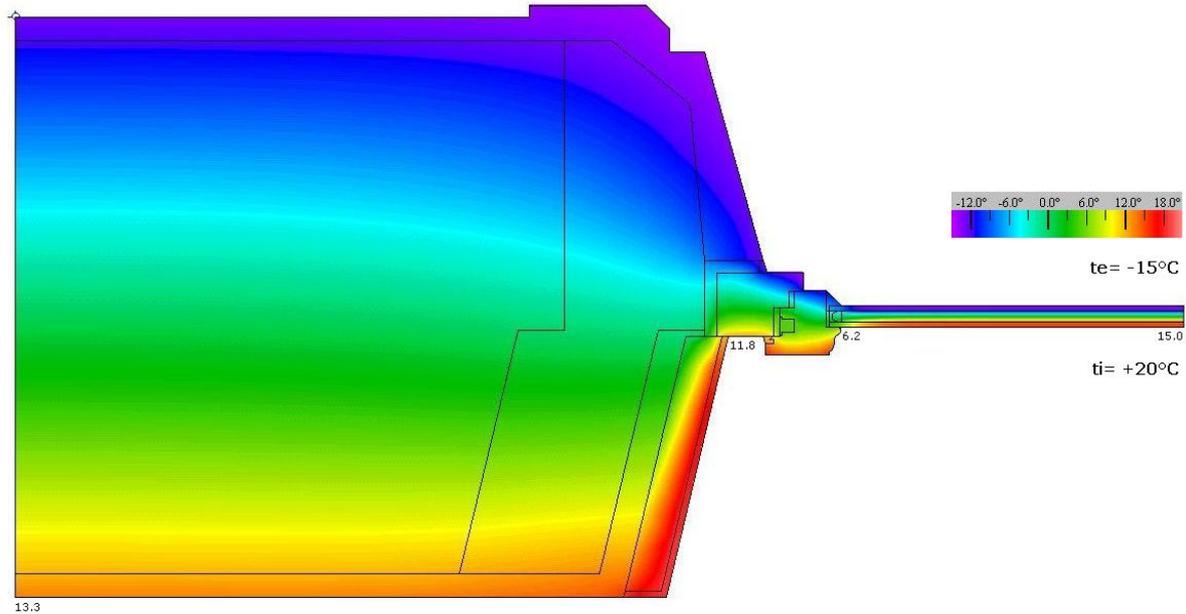
Abb. 18: Detail Regelquerschnitt:
Einfachfenster mit
Wärmeschutzverglasung, mit
Leibungsdämmung

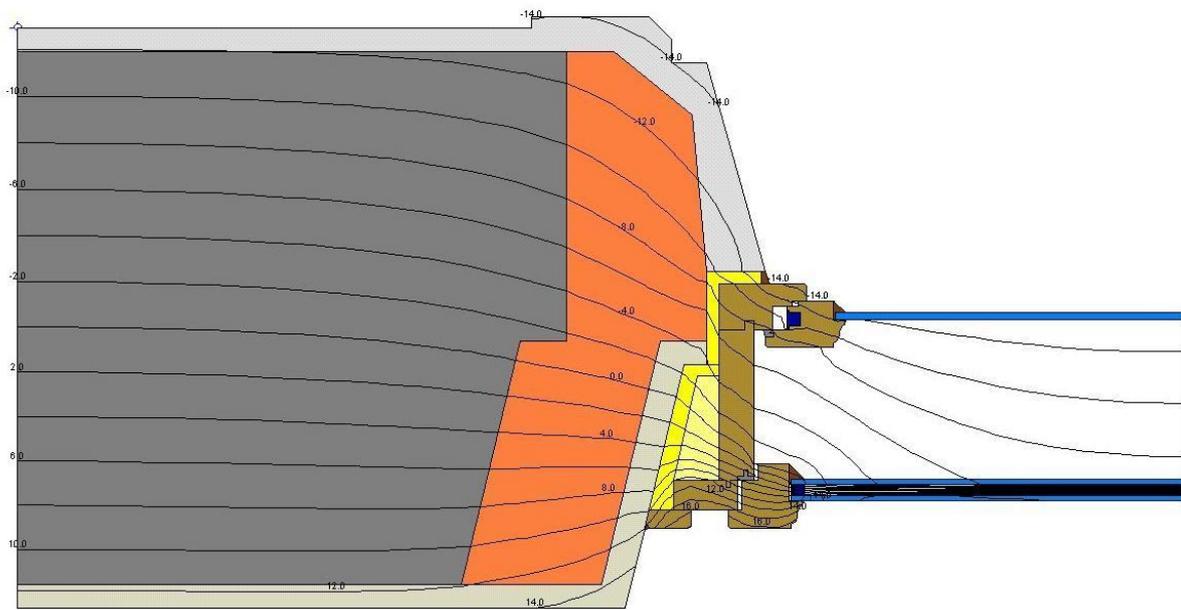
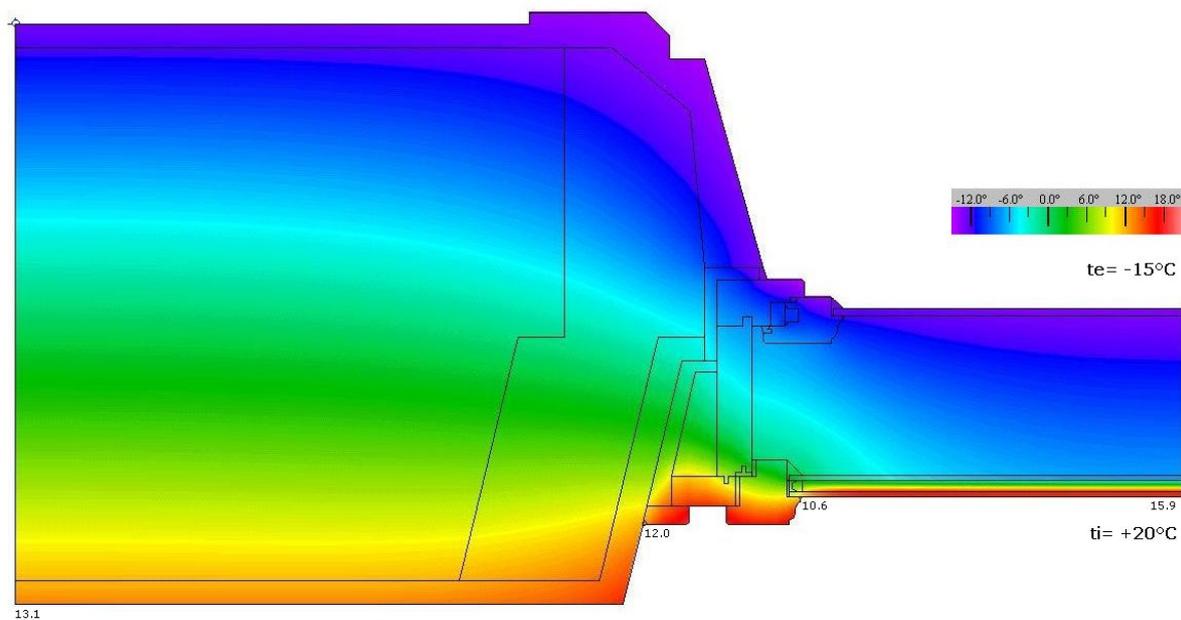
Abb. 19: Detail Regelquerschnitt:
Kastenfenster ohne
Leibungsdämmung

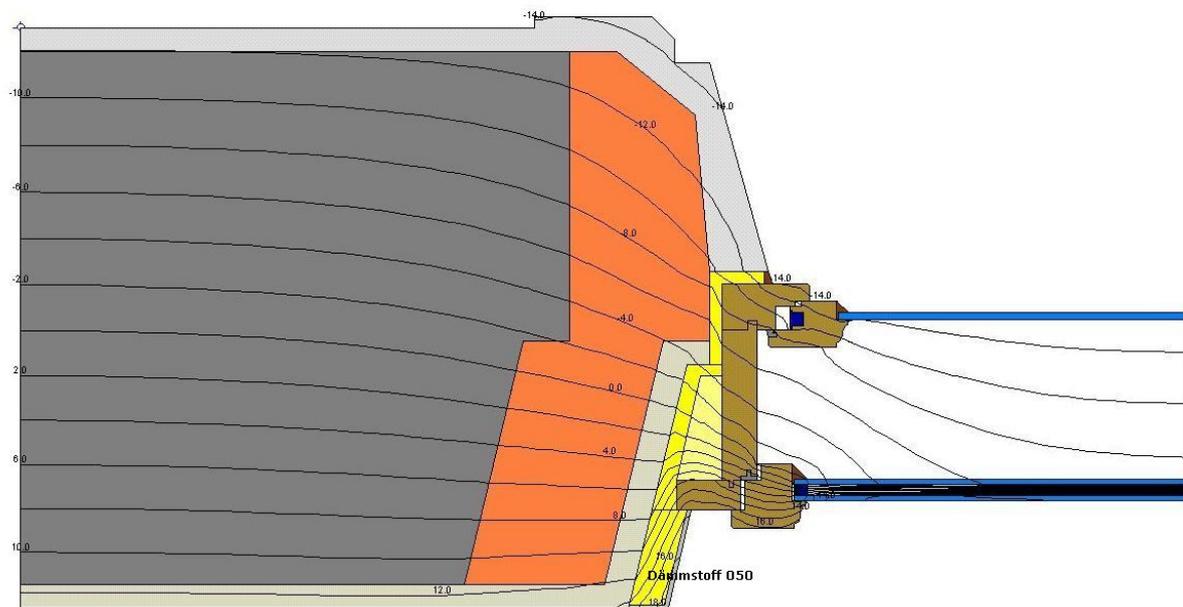
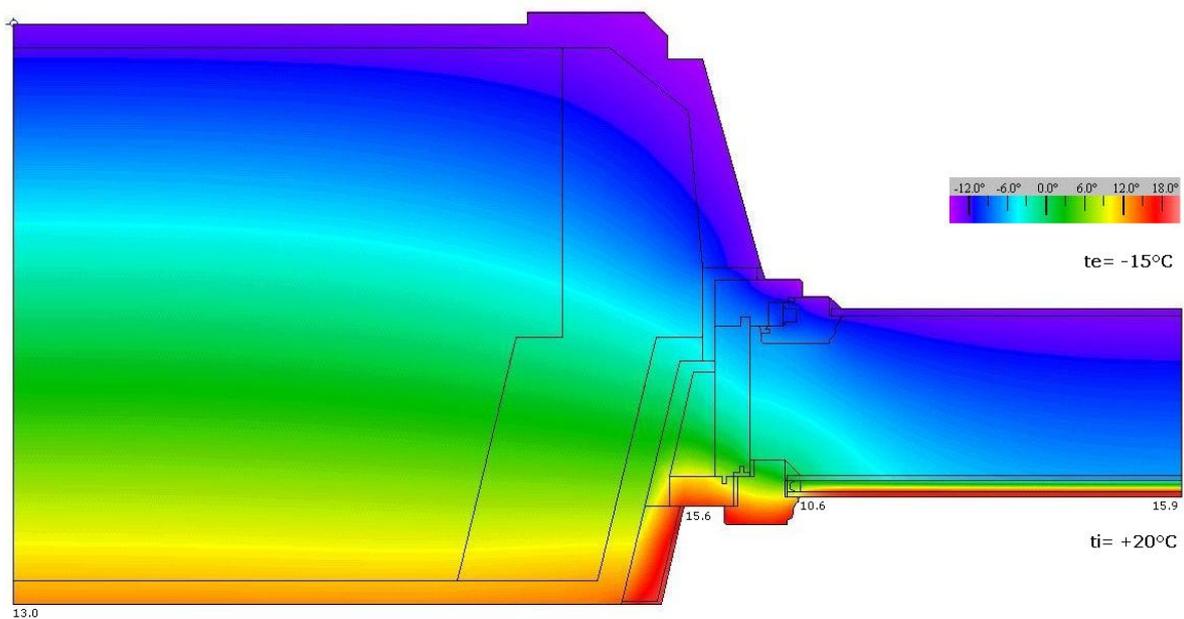
Abb. 20: Detail Regelquerschnitt:
Kastenfensterfenster mit
Leibungsdämmung

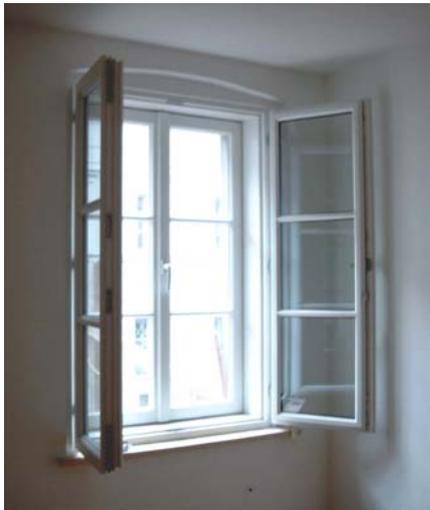
Abb. 21: Neue Kastenfenster

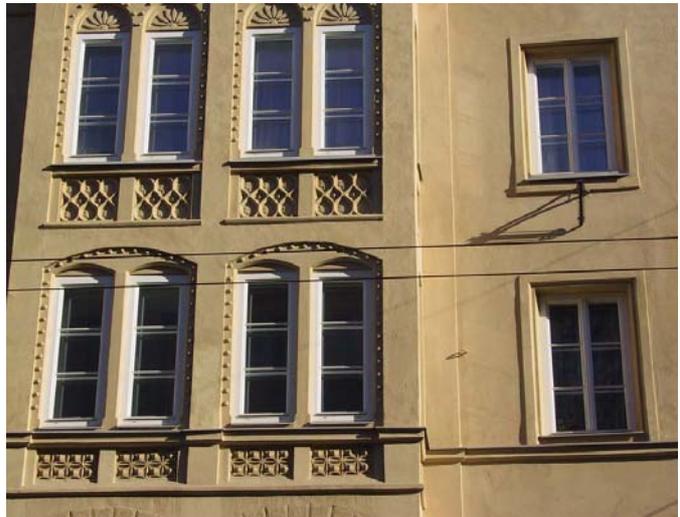
Abb. 22: Neue Kastenfenster fassadenseitig

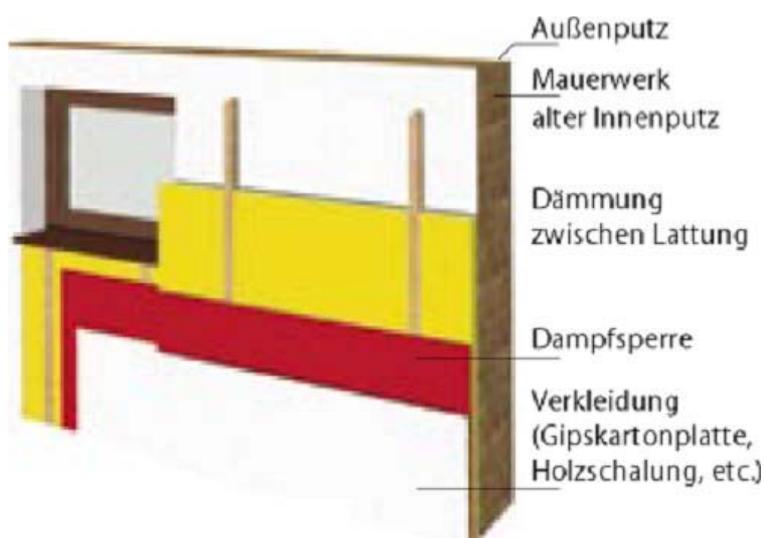
- Dämmstoff (wie z.B. Mineralwolle, Holzfaserplatte, Zellulose, Hanf, Flachs, Schafwolle) zwischen Lattenkonstruktion auf altem Innenputz; an allen Anschlussstellen wird eine dicht ausgeführte Dampfsperre angebracht,
- Verbundplatte aus Dämmstoff und Gipskartonplatte, auch mit integrierter Dampfsperre erhältlich,
- Leichtbau-Verbundplatte, auch mit integrierter Dampfsperre erhältlich,
- Zellulosedämmung im Aufspritzverfahren zwischen Holzlattung mit Dampfsperre.

Abb. 24: Innendämmung mit Verkleidung

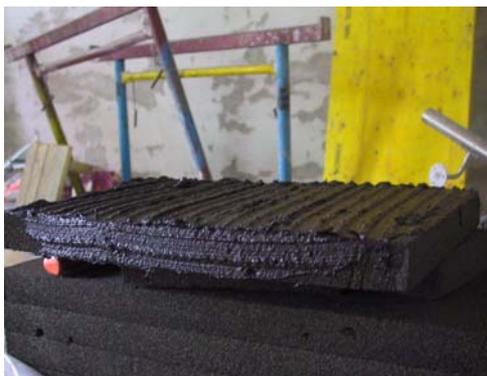
Schaumglas erfüllt hohe ökologische Ansprüche, weil es aus Altglas hergestellt wird. In Verbindung mit Spezialklebern ist Schaumglas absolut dampfdicht, eine zusätzliche Dampfsperre ist also überflüssig. Schaumglas ist nicht entflammbar, sodass auch Schwel- und Glimmbrände ausgeschlossen werden können. Die Platten sind leicht, können einfach zugeschnitten und verputzt oder verkleidet werden, ohne dass eine Ständerkonstruktion erforderlich wäre.

Die Vorteile liegen in der relativ einfachen Verarbeitung. Die Verklebung (auch an den Stößen) muss mit einem Dispersions- oder Bitumenkleber erfolgen (Ausdampfung erfolgt nur während der Verarbeitung). Für die Endbeschichtung darf ausschließlich Dispersionsputz zum Einsatz kommen, da Schaumglas keinen Zement verträgt.

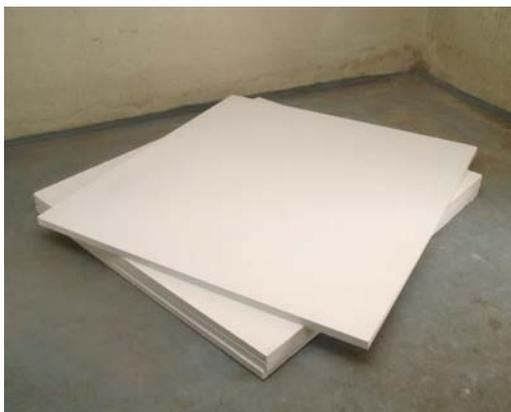
Abb. 26

Der Einbau der Platte und das Ausbilden der Oberfläche sind relativ einfach zu bewerkstelligen. Eine zusätzliche Verkleidungsplatte ist nicht notwendig, es kann direkt mit vom Hersteller empfohlenen Putzen gespachtelt oder verputzt werden. Bei der Oberflächengestaltung ist jedoch auf die Diffusionsoffenheit der Materialien zu achten (keine Dispersionsfarben, Raufasertapeten oder Fliesenbeläge).

Das Anbringen einer Dampfsperre erübrigt sich. Sie wäre im Gegenteil sogar schadensfördernd, da eine Dampfsperre dem System der Platte widerspricht.

Zu den Nachteilen der Platte zählt der relativ schlechte Lambda-Wert von 0,065 W/mK, welcher sich bei ansteigender Durchfeuchtung noch verschlechtert. Die Leibungsplatte weist einen noch schlechteren Lambda-Wert auf.

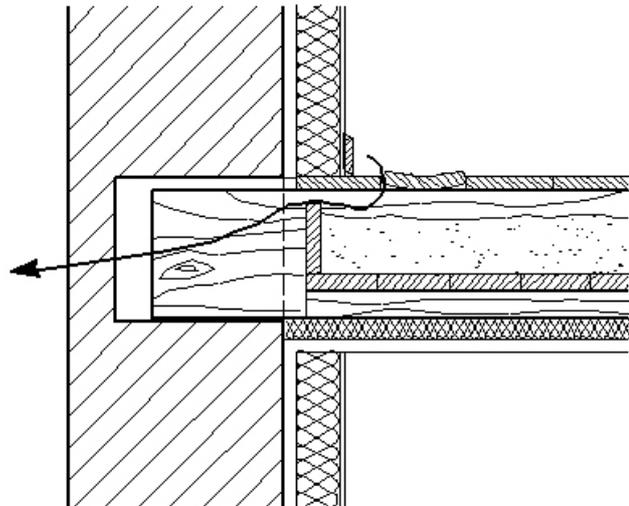
Die Sorptionsfeuchte⁴³ der Balkenköpfe wird angehoben. Bei anfallendem Schlagregen und verlangsamer Austrocknung durch die Innendämmung kann dies zu Fäulnisschäden an den Balkenköpfen führen. Zusätzlich können Probleme durch Kondensat entlang der Balkenköpfe im geschwächten Mauerwerk aufgrund ausströmender feuchter Luft entstehen.⁴⁴

Abb. 28: Holztramdecke: Luftströmung entlang der Holzbalken aufgrund Undichtigkeiten auf der Rauminnenseite

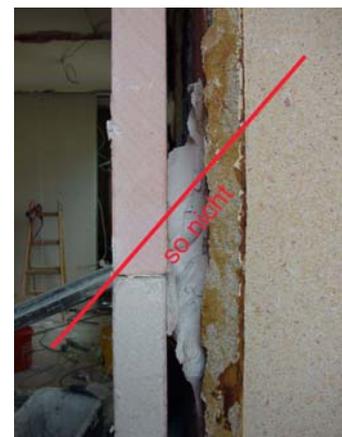
Abb. 29

In der Praxis entstehen aufgrund von unebenen Oberflächen oft große Hohlräume oder Spalten zwischen Außenmauer und Dämmebene. Um einen Tauwasserausfall hier zu verhindern, muss unbedingt darauf geachtet werden, dass die Anschlüsse an angrenzende Mauerteile bzw. Fußboden und Decke luftdicht angeschlossen ausgeführt wird. Schadensfreiheit ist nur dann gegeben, wenn eine Rotations- und Hinterströmung der Dämmebene durch Luftzirkulation ausgeschlossen wird.

Daher ist bei allen Methoden die vollflächige Anbringung der Dämmung am Mauerwerk von großer Wichtigkeit, um eine schadensfreie Konstruktion zu gewährleisten.

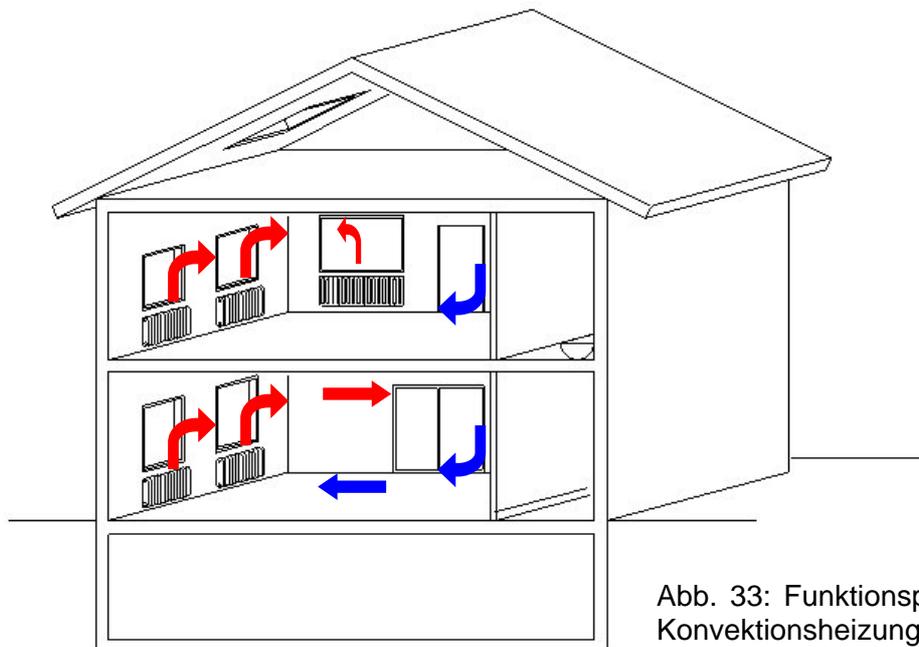
- hohe Temperatur des Heizmediums,
- Raumluft wird örtlich stark erwärmt und bildet durch Nachströmen von kalter Luft aus Bodennähe einen Konvektionsstrom,
- Staubfahnen oberhalb von Heizkörpern,
- Aufwirbelung von Staub, Allergenen,
- erhöhte Reizung von Schleimhäuten durch Staubverschmelzung ($> 60^{\circ}\text{C}$),
- Temperaturen von Luft und Oberflächen in Bodennähe gering ($15 - 18^{\circ}\text{C}$),
- Temperaturen von Luft und Oberflächen in Deckennähe hoch ($20 - 24^{\circ}\text{C}$),
- die Luft wird als trocken empfunden,
- eine optische Integration ist oft schwierig oder nicht möglich.

Abb. 33: Funktionsprinzip einer Konvektionsheizung

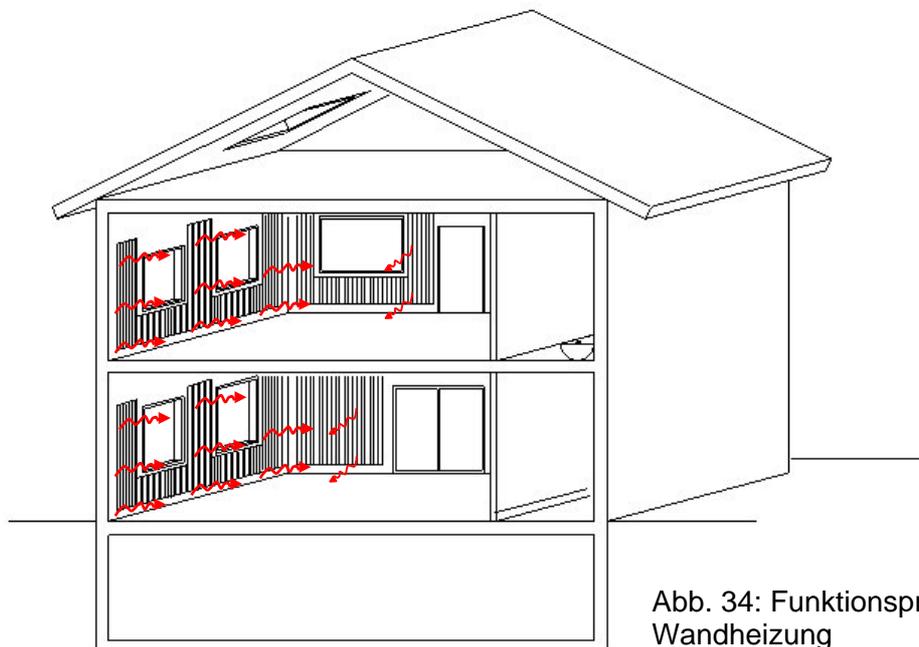
- angenehme Oberflächentemperatur der Wände (ca. 23 - 25°C),
- kaum Auftreten von Konvektion, da nur eine geringe Differenz zwischen Luft- und Heizmitteltemperatur besteht,
- keine spürbare Luftbewegung im Raum (durch Konvektion),
- keine Aufwirbelung von Staubpartikeln und Allergenen, die Schleimhäute reizen,
- keine Staubverschmelzungen aufgrund der geringen Heizkörpertemperatur,
- gleichmäßige vertikale Temperaturverteilung,
- je nach Gebäudehülle ist eine Lufttemperatur von 18 – 19°C bereits angenehm,
- Wandheizungen sind optisch optimal integrierbar.

Abb. 34: Funktionsprinzip einer Wandheizung

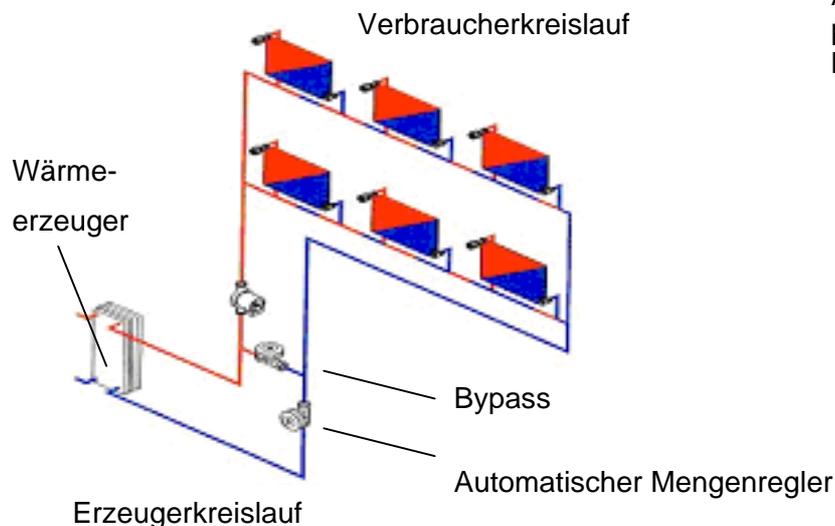
gewährleisten. Mittels eines Bypass (Kurzschluss des Rück- mit dem Vorlauf) wird ein Erzeuger- und einen Verbraucherkreis geschaffen. Dadurch wird ein schnellerer Transport einer größeren Wassermenge im Verbraucherkreislauf erreicht, dem eine genau dosierte Menge aus dem Erzeugerkreislauf beigefügt wird. Im Vorfeld muss jedoch sichergestellt sein, dass ausreichende Temperaturen im Erzeugerkreislauf zur Verfügung stehen. Darüber hinaus sollten automatische (differenzdruckgesteuerte) Mengenregler zum einfacheren Einregulieren speziell bei komplexeren Einrohranlagen mit mehreren Verbraucherkreisen verwendet werden.

Abb. 35: Funktionsprinzip Einzelrohrheizung mit Bypass

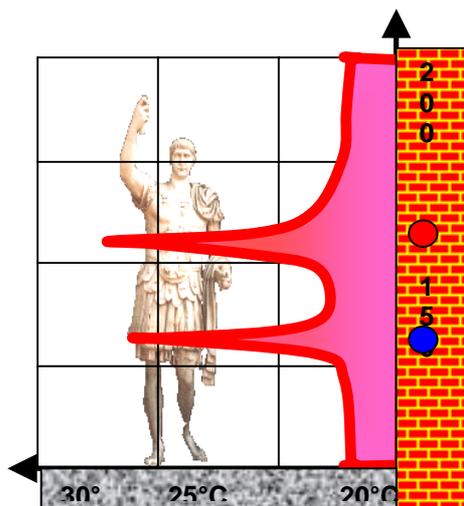
Abb. 36: Beispielhafte Verlegung von Einzelrohren in der Wand mit Abbildung des Temperaturverlaufs an der Putzoberkante.

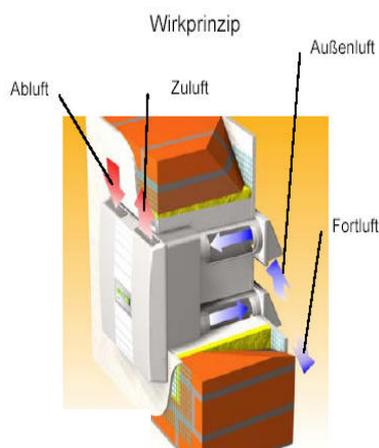
Wenn Komfortlüftungsanlagen, z.B. wegen ihrer benötigten Leitungsführungen, nicht eingebaut werden können, können dezentrale Einzelgeräte zum Einsatz kommen. Dadurch wird einerseits der Installationsaufwand sehr gering, da der Einbau von Rohren und Schalldämpfern weitgehend entfällt. Allerdings sind pro Gerät zwei Durchbrüche nach außen notwendig. Diese Anschlüsse an der Außenwand sind natürlich auch in der Fassade sichtbar, was vor allem bei denkmalgeschützten Gebäuden zu Problemen führen kann. Durch die Kombination zweier oder mehrerer Geräte können auch gesamte Wohnungen dezentral mit Frischluft versorgt werden. Der Wärmerückgewinnungsgrad liegt je nach Hersteller und Anordnung des Systems zwischen 60 und 70%. Die Investitionskosten liegen je nach Wohnungsgröße in einer Dimension, von ca. 30 – 55 €/m².⁶⁶ Als problematisch stellt sich beim Einsatz von Einzelraumgeräten in vielen Fällen der Schallschutz dar.⁶⁷ Sowohl die Anforderungen der Schalleistungspegel auf der Innenseite als auch die Luftschalldämmung für Außengeräusche sind von den meisten Anbietern noch nicht optimal erfüllt.

Abb. 37: Funktionsprinzip eines Einzelraumlüftungsgeräts

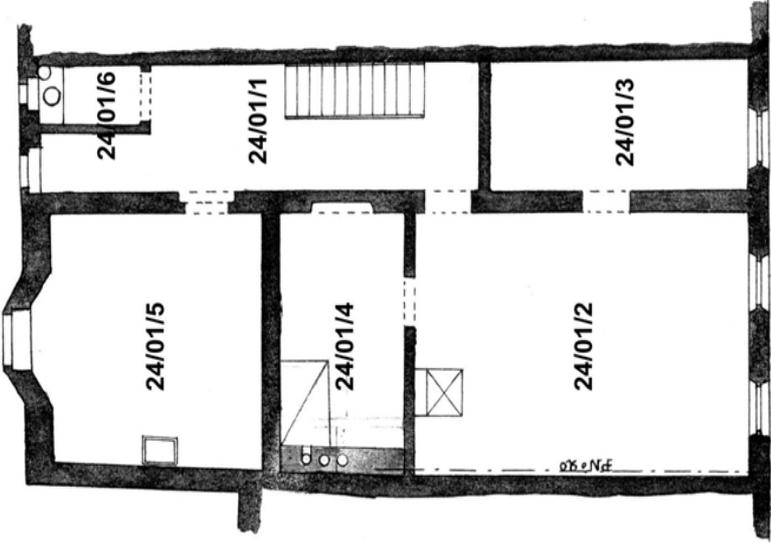
Nr. 24 - Ebene 01 - 1. Obergeschoss	Raumbeschreibung

<p data-bbox="1289 1771 1321 2040">Sonstiges (Fassade....)</p>	<p data-bbox="437 1384 469 1476">24/01/1 Gang unbeheizt</p>
	<p data-bbox="555 1384 619 1476">24/01/2 Decke abgehängt unbeheizt; früher Elektro Speicherofen</p>
	<p data-bbox="708 1384 772 1476">24/01/3 Decke abgehängt unbeheizt; Elektro Einzelofen</p>
	<p data-bbox="861 1384 925 1476">24/01/4 Decke abgehängt Küche unbeheizt; Waschbecken Untertischboiler</p>
	<p data-bbox="1015 1384 1078 1476">24/01/5 Decke abgehängt Elektro Speicherofen</p>
	<p data-bbox="1168 1384 1279 1476">24/01/6 WC stehend, Spülkasten Aufputz Badewanne, Waschbecken, Boiler 120l alt, aber recht guter Zustand</p>

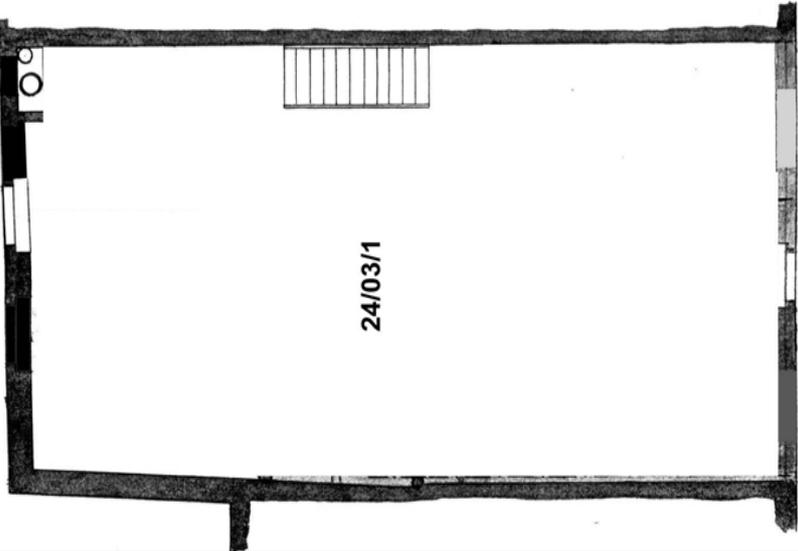
<p>Nr. 24 - Ebene 03 - Dachboden</p>	<p>Raumbeschreibung</p>

<p>24/03/1</p> <p>Sonstiges (Fassade,...)</p>	<p>24/03/1 Dachstuhl einheitlich Datierung vermutlich ursprünglich unausgebauter Dachboden!</p>

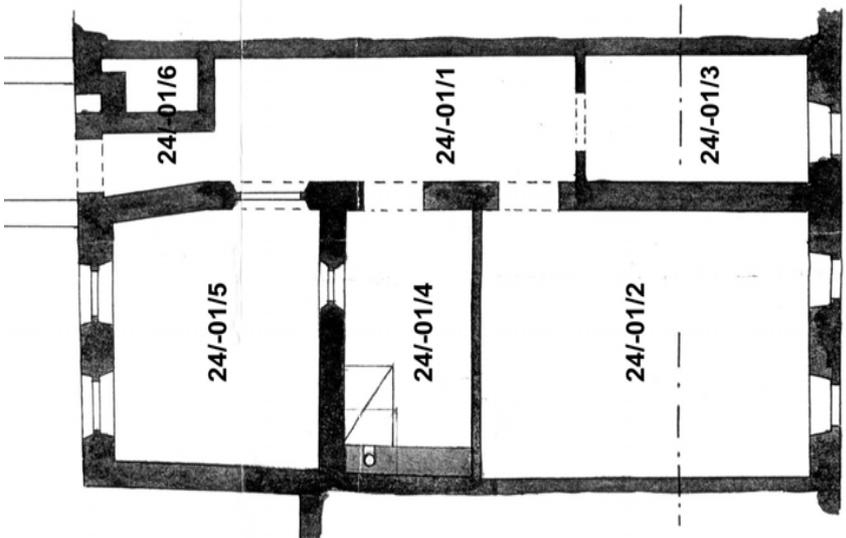
Nr. 24 - Ebene -01 - Untergeschoss	Raumbeschreibung

<p data-bbox="1244 1769 1276 2038">Sonstiges (Fassade,...)</p> <p data-bbox="1308 1590 1340 2038">Feuchte weitgehend unproblematisch</p>	<p data-bbox="351 1366 375 1467">24/-01/1</p> <p data-bbox="351 873 422 1299">Gang Gaszähler Öllager Motoröl ohne Auffangbecken</p>
	<p data-bbox="502 1366 526 1467">24/-01/2</p> <p data-bbox="502 1164 574 1299">Lichtfische Keller</p>
	<p data-bbox="657 1366 681 1467">24/-01/3</p> <p data-bbox="657 940 837 1299">Mauerwerk barock Salzausblühungen Wasseranschluß 1" Gas DN 40/ 1" SRG Aufputz Kanalschluß nicht ersichtlich</p>
	<p data-bbox="890 1366 914 1467">24/-01/4</p> <p data-bbox="890 1232 914 1299">Keller</p>
	<p data-bbox="1007 1366 1031 1467">24/-01/5</p> <p data-bbox="1007 716 1117 1299">massive Putzschäden (Salz, z.T. Feuchte - wenig) Keller Gasleitung VRG 3/4" an der Decke</p>
	<p data-bbox="1201 1366 1225 1467">24/-01/6</p> <p data-bbox="1201 1120 1273 1299">WC unbenützt WC unbenützt</p>
