Energetische Sanierung in Schutzzonen

A. Ortler, R. Krismer, G. Wimmers

Berichte aus Energie- und Umweltforschung

ENERGIE TIROL

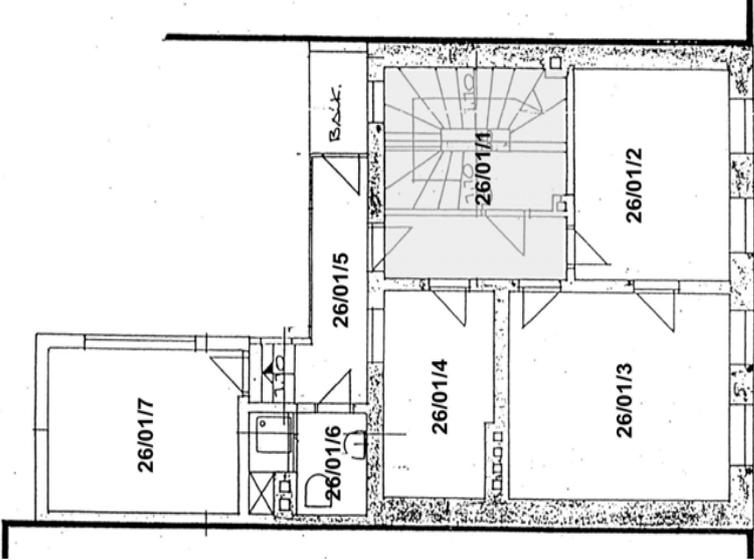
Nr. 26 - Ebene 01 - 1. Obergeschoss	Raumbeschreibung

<p data-bbox="1189 1747 1220 2047">Sonstiges (Fassade,...)</p> <p data-bbox="1268 1467 1372 2047">Solarleitung und Regenwassernutzleitungen wurden in einen Kaminschacht vom Dach ins Untergeschoß gezogen</p>	<p data-bbox="343 1276 375 1379">26/01/1</p> <p data-bbox="343 940 375 1209">Hausgang unbeheizt</p>
	<p data-bbox="454 1276 486 1379">26/01/2</p> <p data-bbox="454 940 566 1209">Deckenhöhe original Hohlkehle Kachelofen holz</p>
	<p data-bbox="638 1276 670 1379">26/01/3</p> <p data-bbox="638 817 750 1209">Deckenhöhe original Hohlkehle unbeheizt/ sehr schlechte Luft</p>
	<p data-bbox="821 1276 853 1379">26/01/4</p> <p data-bbox="821 940 933 1209">Deckenhöhe original leichte Hohlkehle unbeheizt</p>
	<p data-bbox="1005 1276 1037 1379">26/01/5</p> <p data-bbox="1005 280 1117 1209">Feuchteschäden --> eventuell Kamin? Dusche gefliest keine Tasse, WM, Boiler 100l Waschbecken, Stand WC sehr schlechter Zustand, ohne Heizkörper</p>

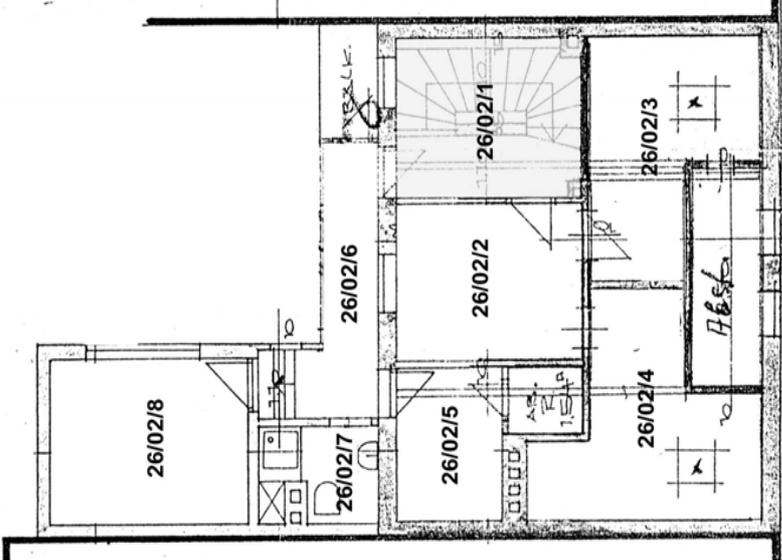
Nr. 26 - Ebene 01 - 2. Obergeschoss	Raumbeschreibung

<p data-bbox="1228 1736 1260 2049">Sonstiges (Fassade, ...)</p>	<p data-bbox="343 1276 375 1379">26/02/1</p> <p data-bbox="343 672 446 1209">Stiegenhaus Hoval Top Gas 21 kW Gaszähler, Heizungsverteilung 3 Gruppen ohne Wärmehähler, ohne Mischer</p>
	<p data-bbox="525 1276 557 1379">26/02/2</p> <p data-bbox="525 817 598 1209">Räume z. T. mit Dachschrägen Hausgang unbeheizt</p>
	<p data-bbox="675 1276 707 1379">26/02/3</p> <p data-bbox="675 548 707 1209">Heizkörper Kupferleitung aufputz ohne Sockelleiste</p>
	<p data-bbox="786 1276 818 1379">26/02/4</p> <p data-bbox="786 761 818 1209">Heizkörper Kupferleitung unterputz</p>
	<p data-bbox="898 1276 930 1379">26/02/5</p> <p data-bbox="898 638 930 1209">Küche, Heizkörper, Waschbecken kalt/warm</p>
	<p data-bbox="1010 1276 1042 1379">26/02/6</p> <p data-bbox="1010 996 1042 1209">Gang unbeheizt</p>

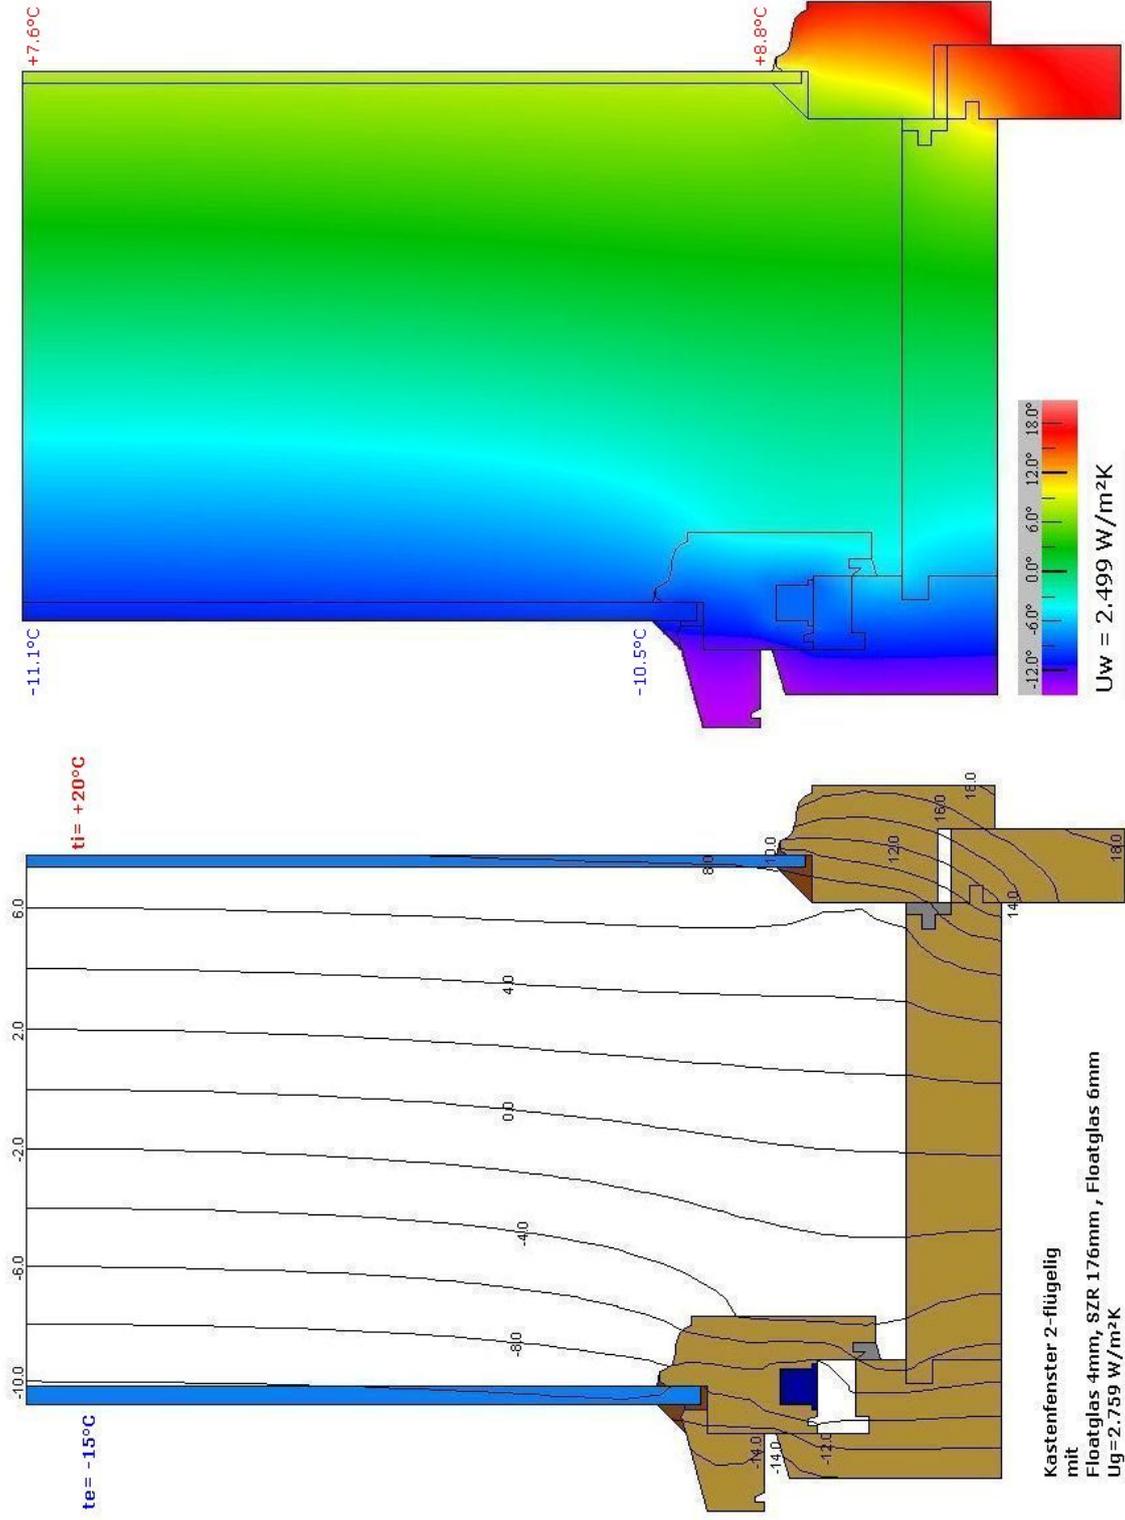
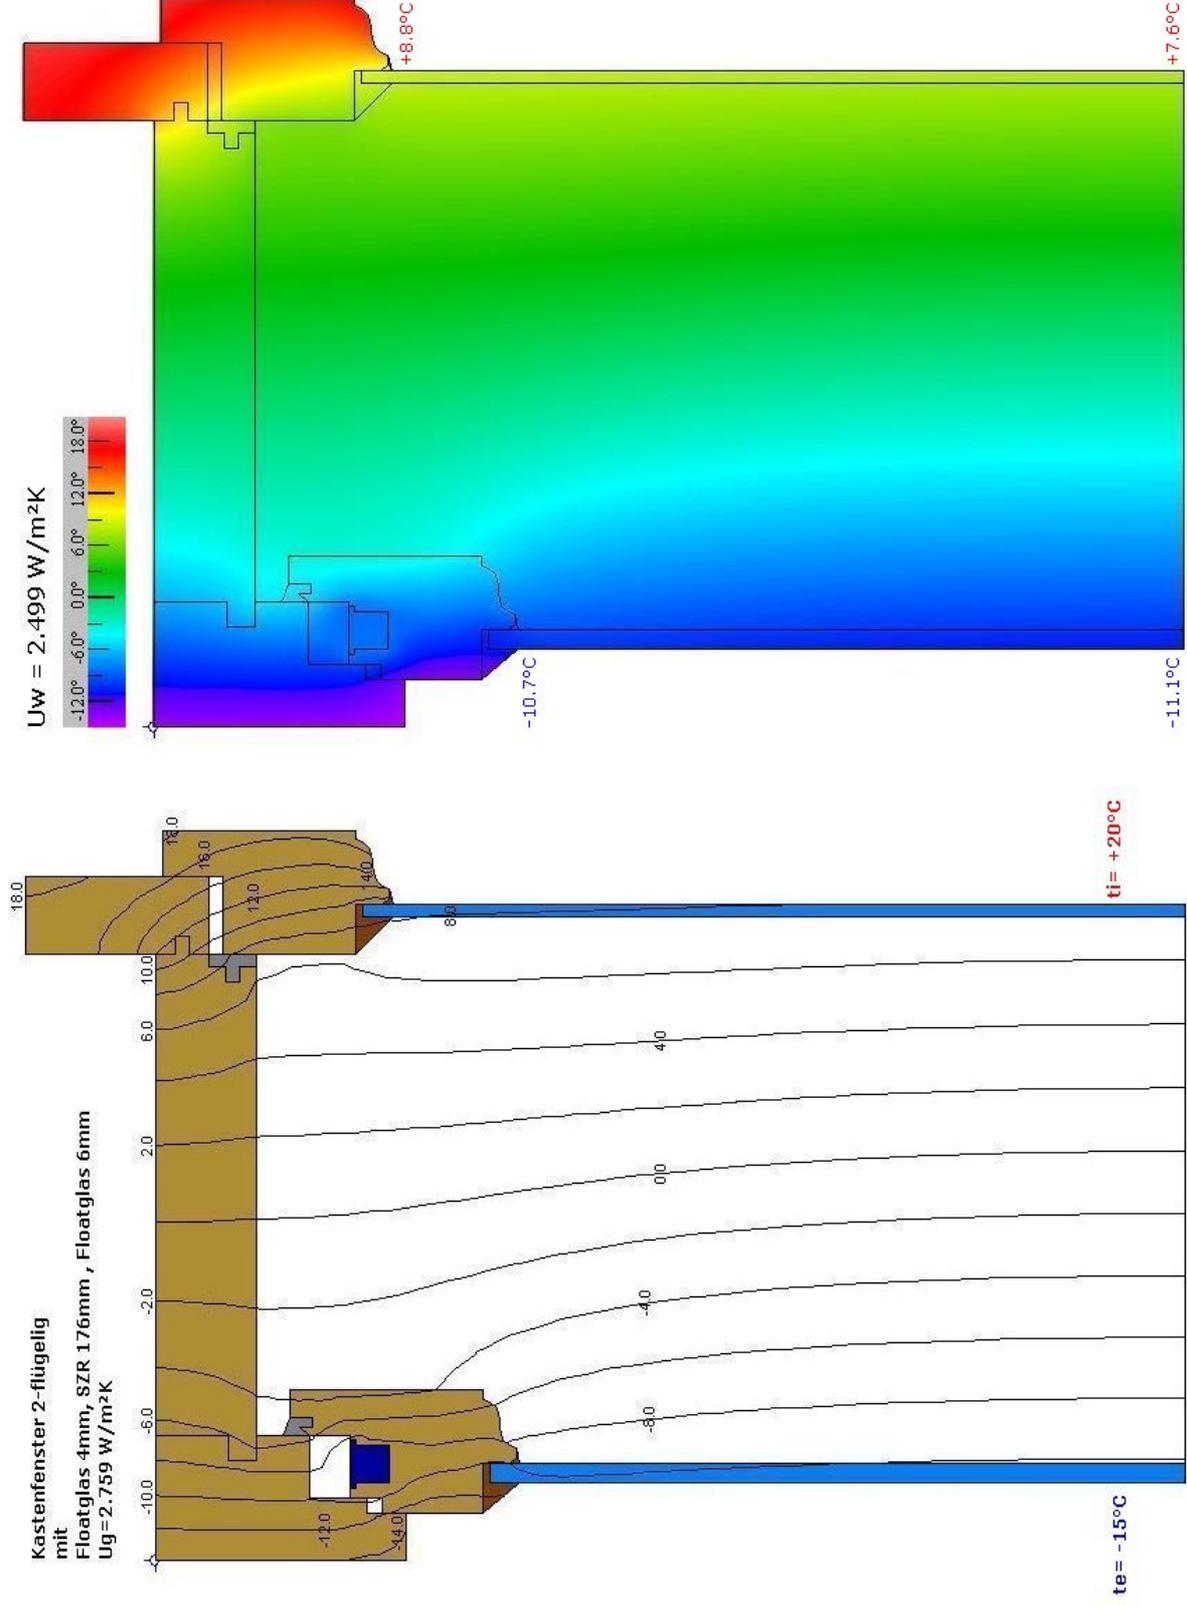
Wärmebrückendetails: Historisches Kastenfenster mit zwei Einscheibenverglasungen

Detail unten

Detail oben

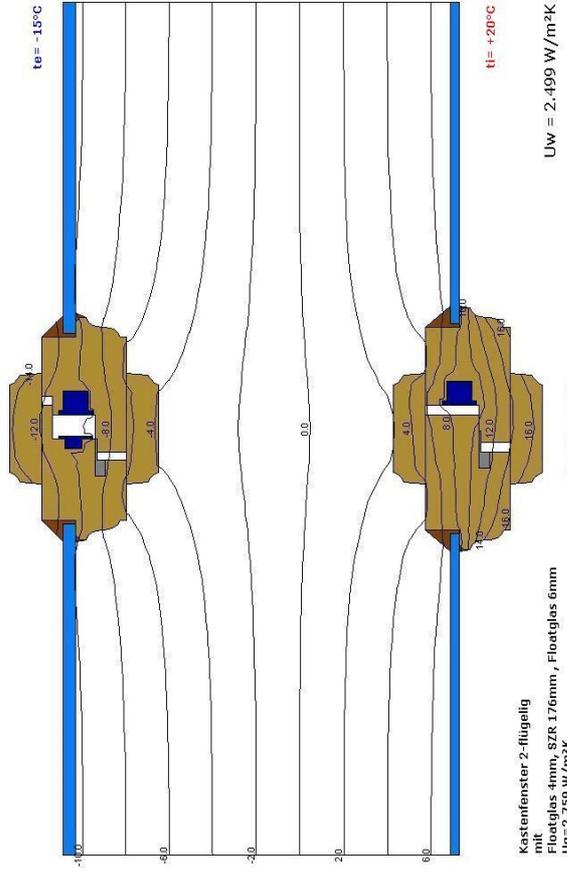
Kastenfenster 2-flügelig
mit
Floatglas 4mm, SZR 176mm, Floatglas 6mm
 $U_g = 2.759 \text{ W/m}^2\text{K}$

$U_w = 2.499 \text{ W/m}^2\text{K}$

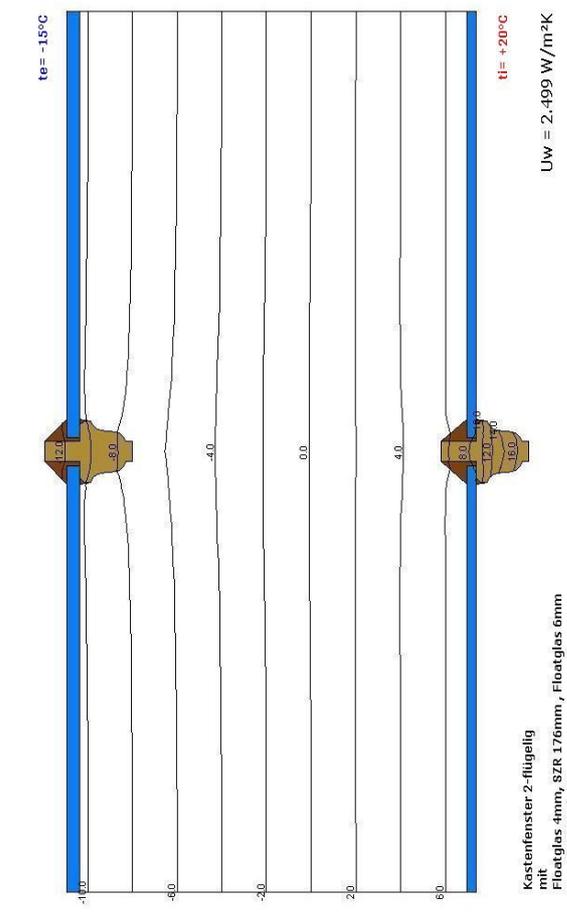
Kastenfenster 2-flügelig
mit
Floatglas 4mm, SZR 176mm, Floatglas 6mm
 $U_g = 2.759 \text{ W/m}^2\text{K}$

$U_w = 2.499 \text{ W/m}^2\text{K}$

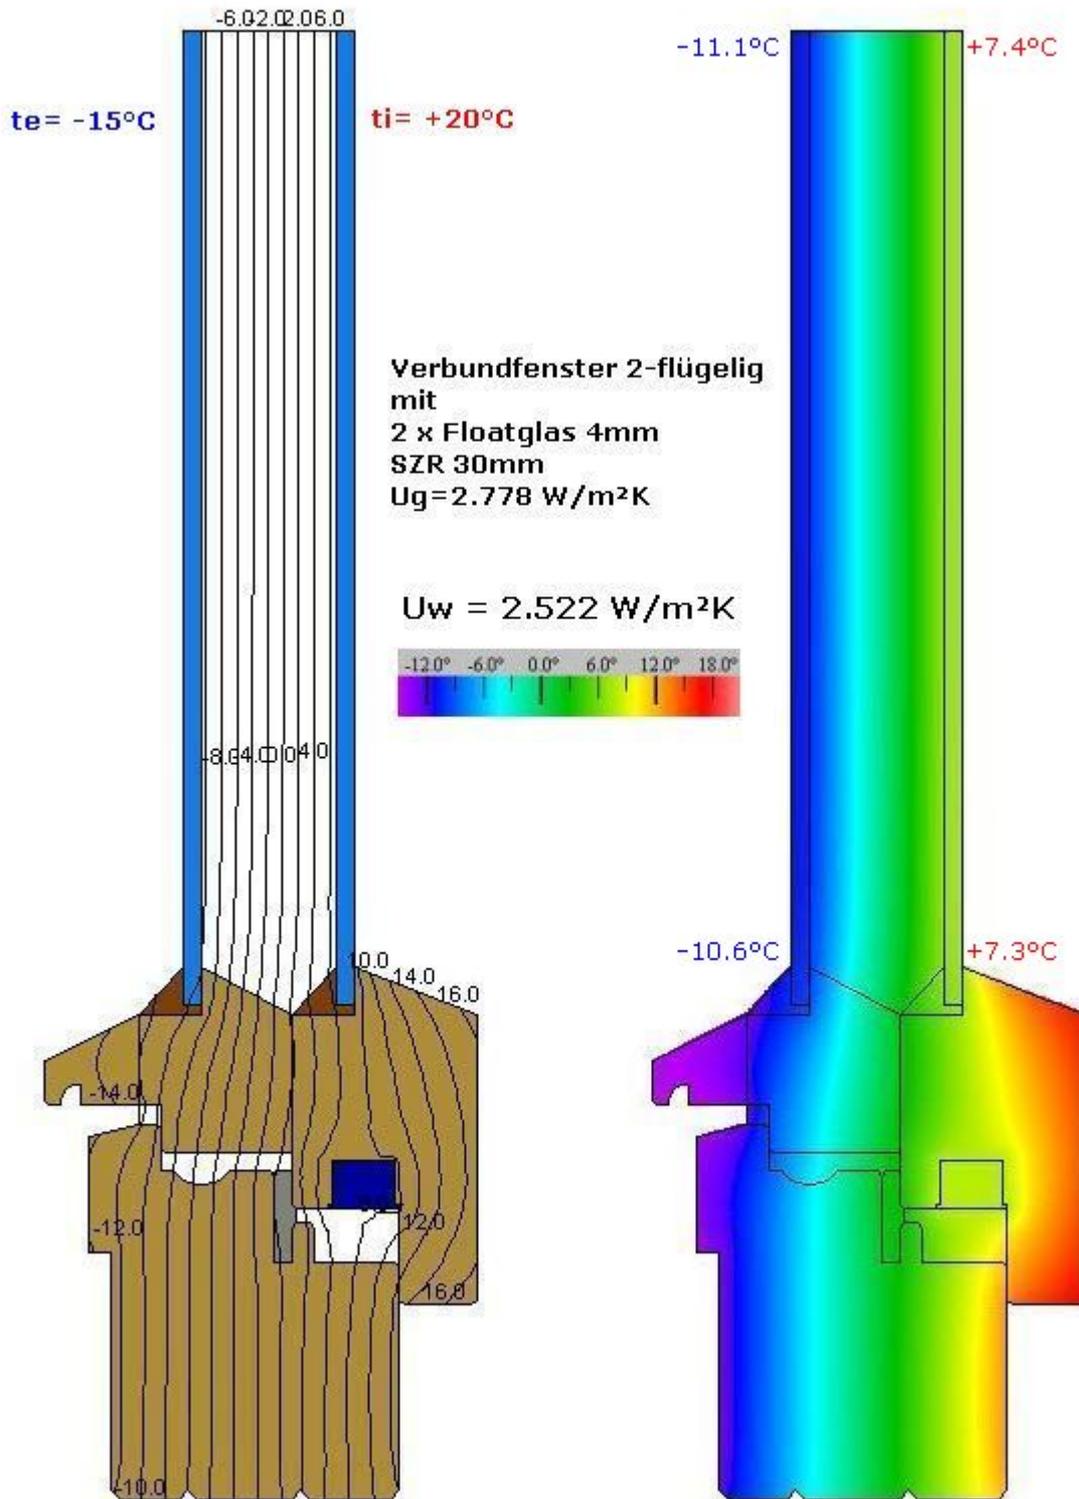
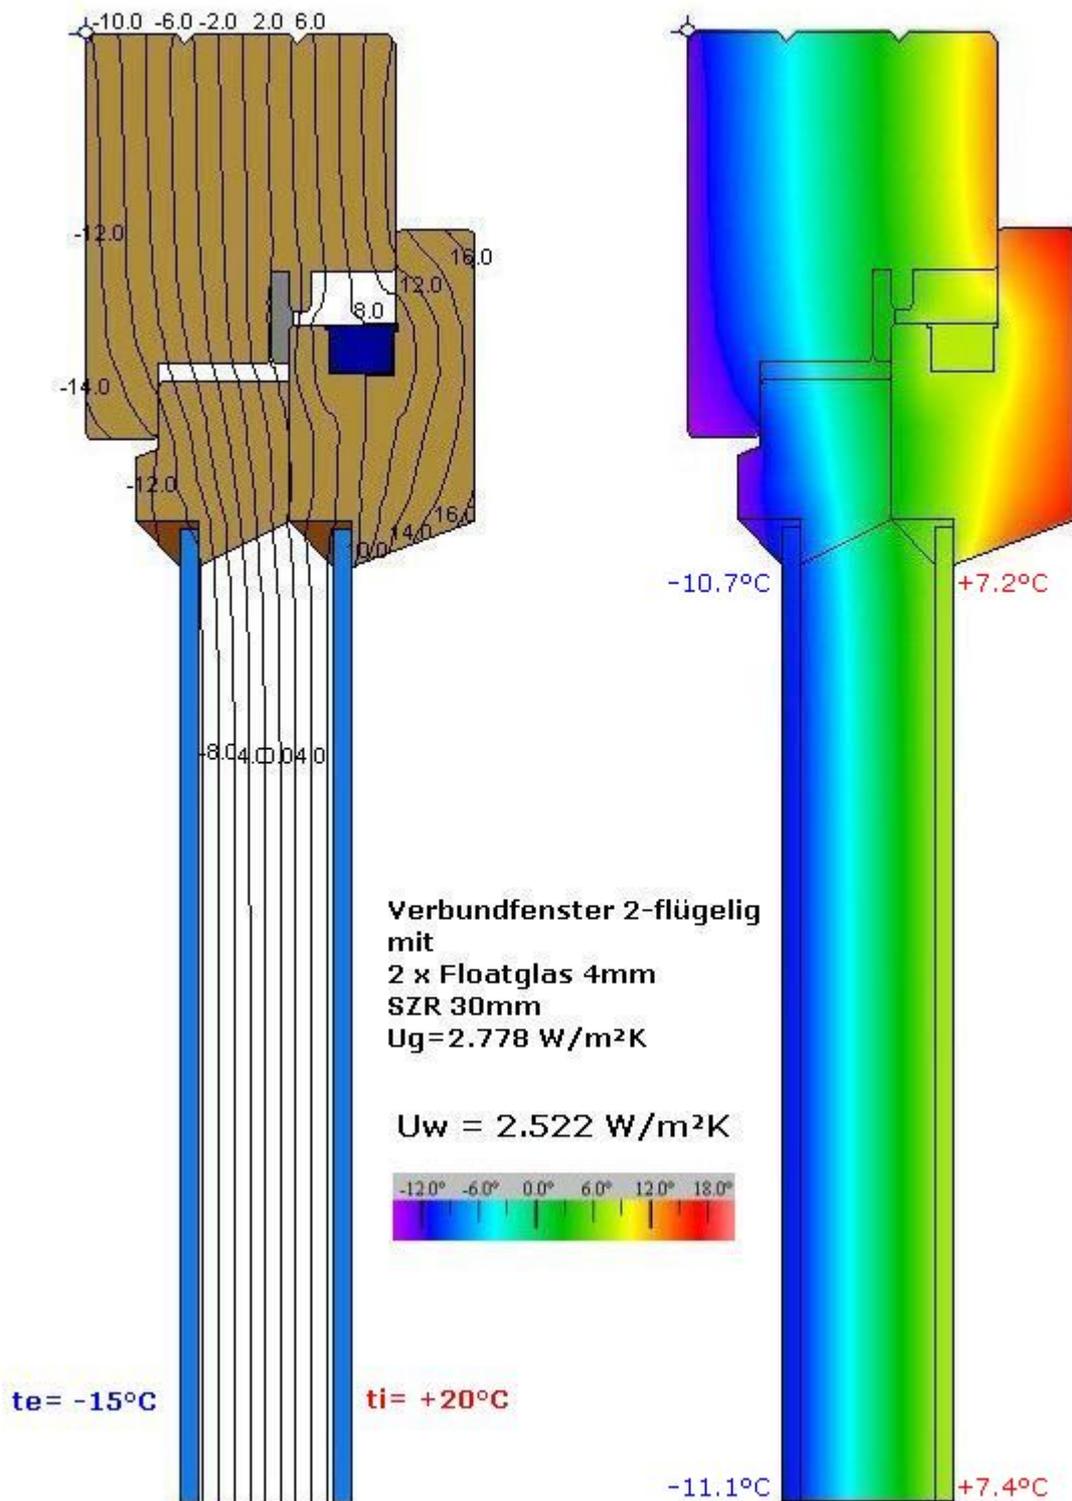
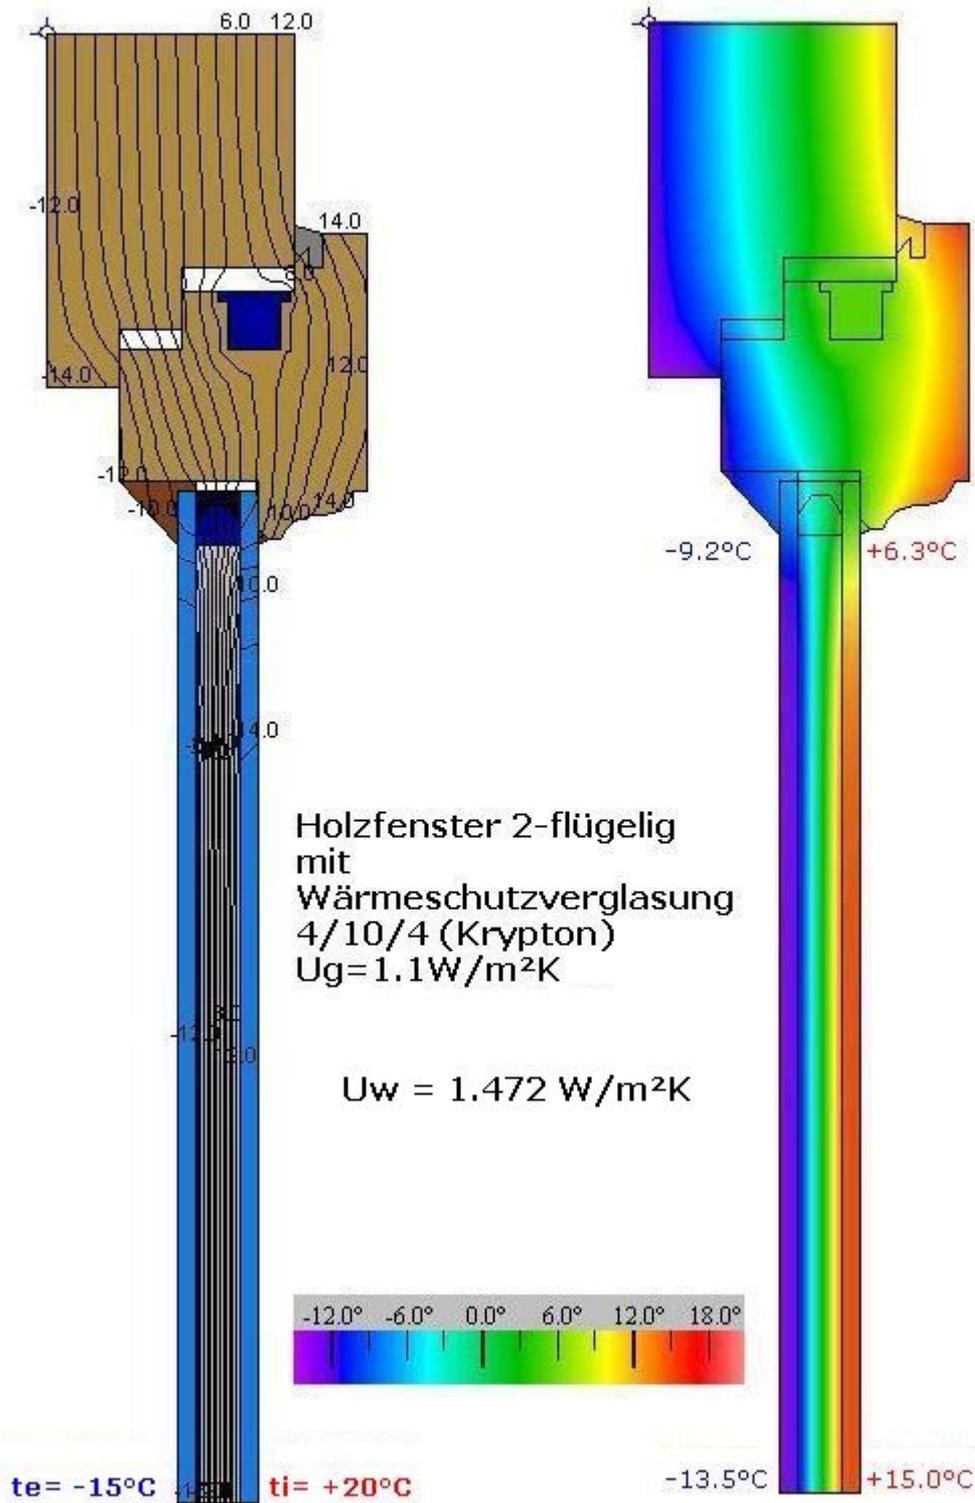
Historisches Verbundfenster mit zwei Einscheibenverglasungen

Detail unten

Detail oben

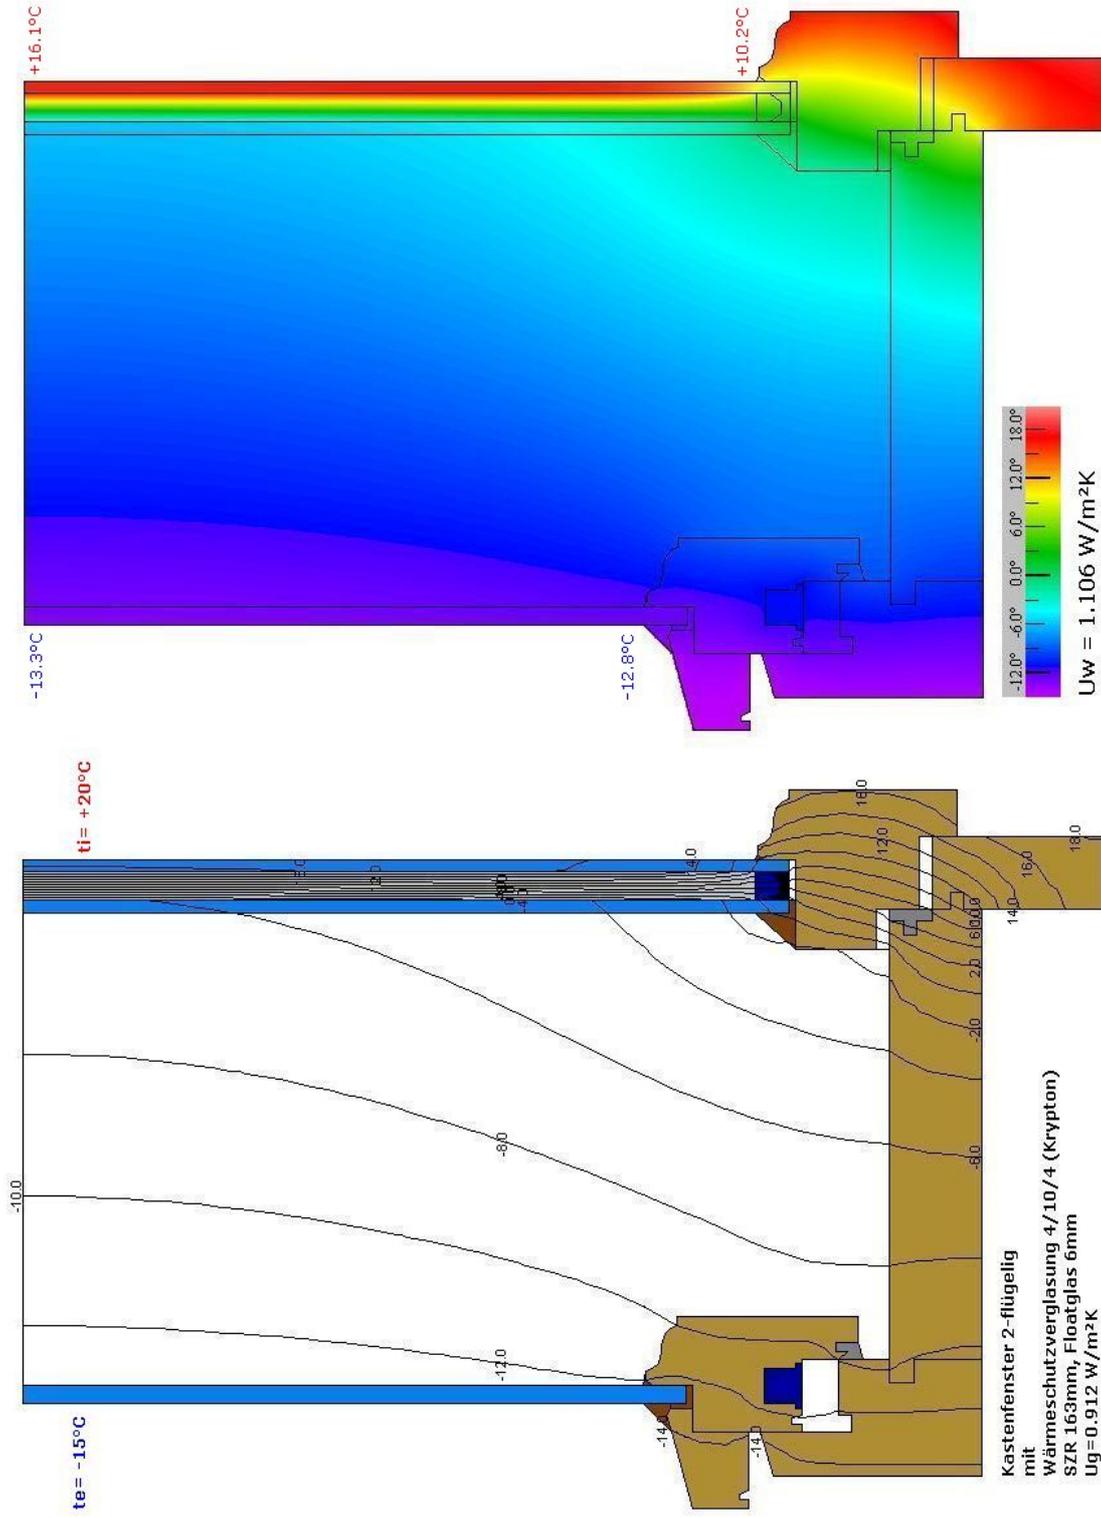
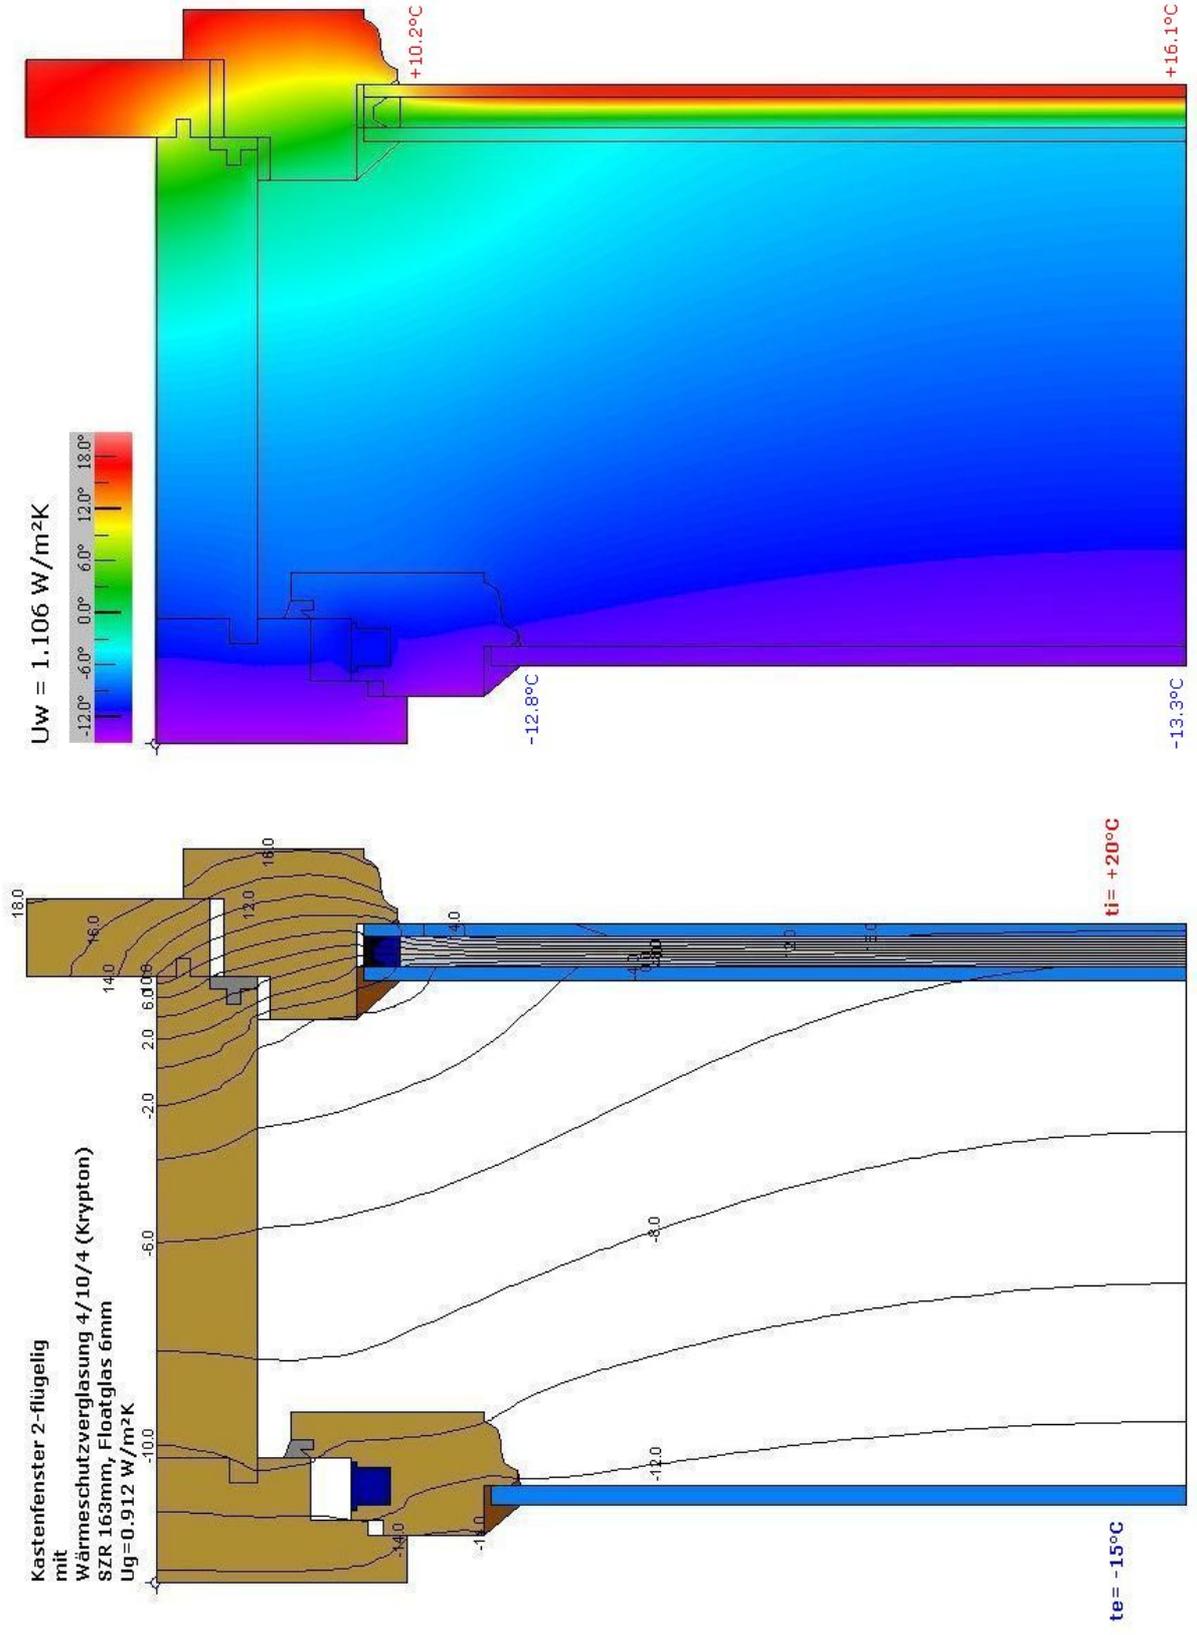
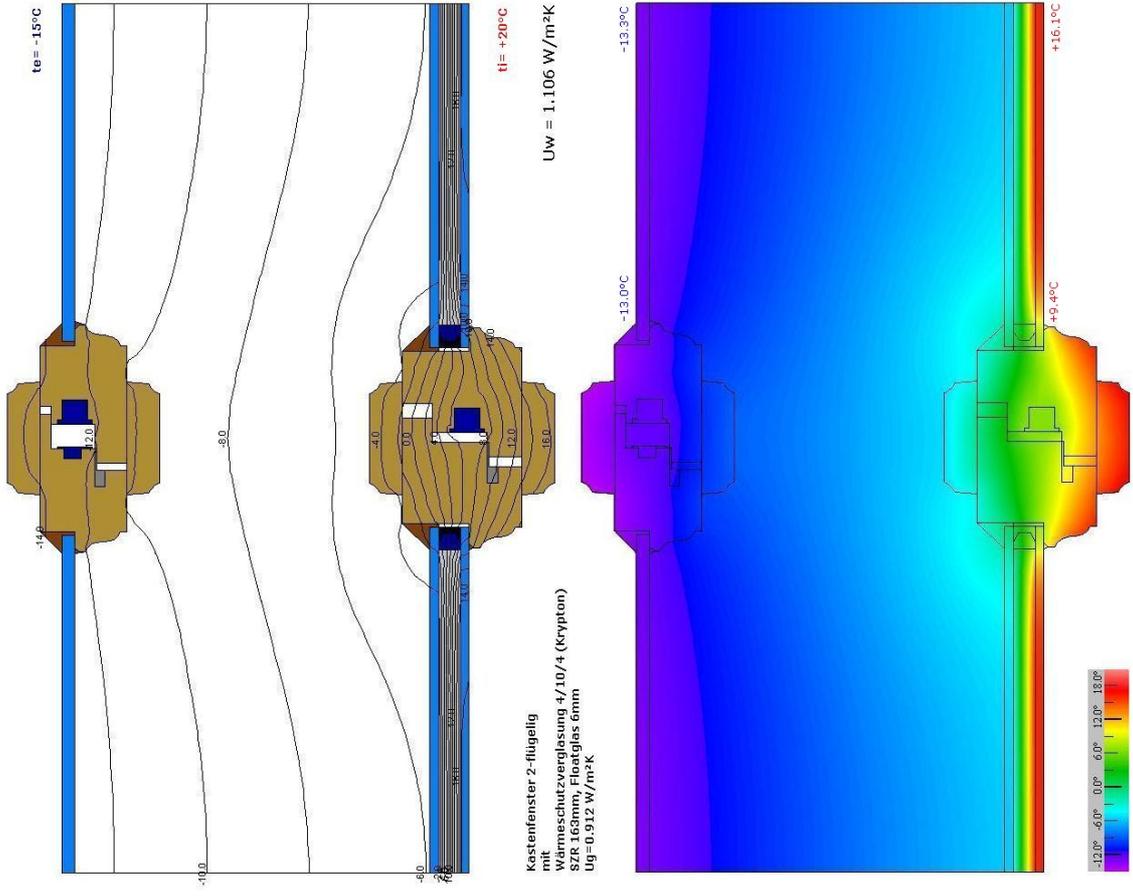
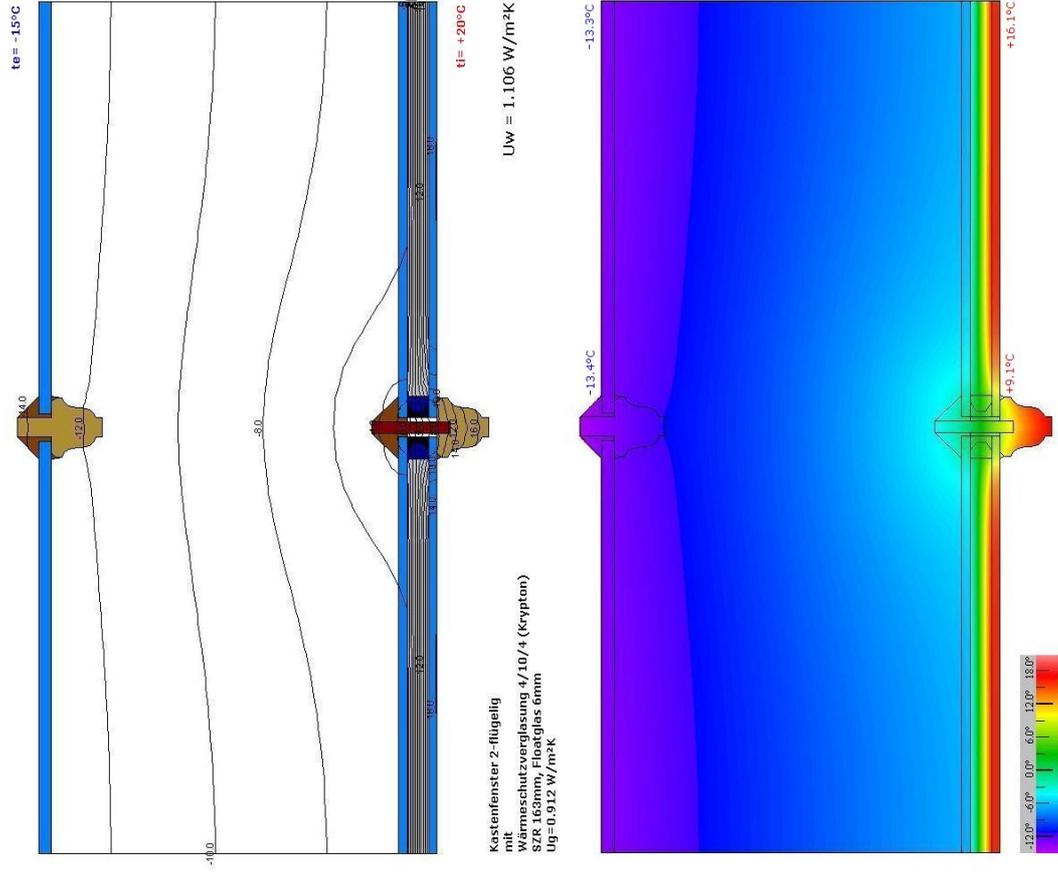
Fensterinnovation in der Ausführung als Kastenfenster

Detail unten

Detail Mitte

Detail Sprosse
