Architekturhistorisch differenzierte, energetische Sanierung

Vergleichende Analyse von Sanierungsmethoden bei Bauten der Nachkriegsmoderne,
exemplarisch durchgeführt am Objekt Sonderschule Floridsdorf

Berichte aus Energie- und Umweltforschung

Wien, August 2003

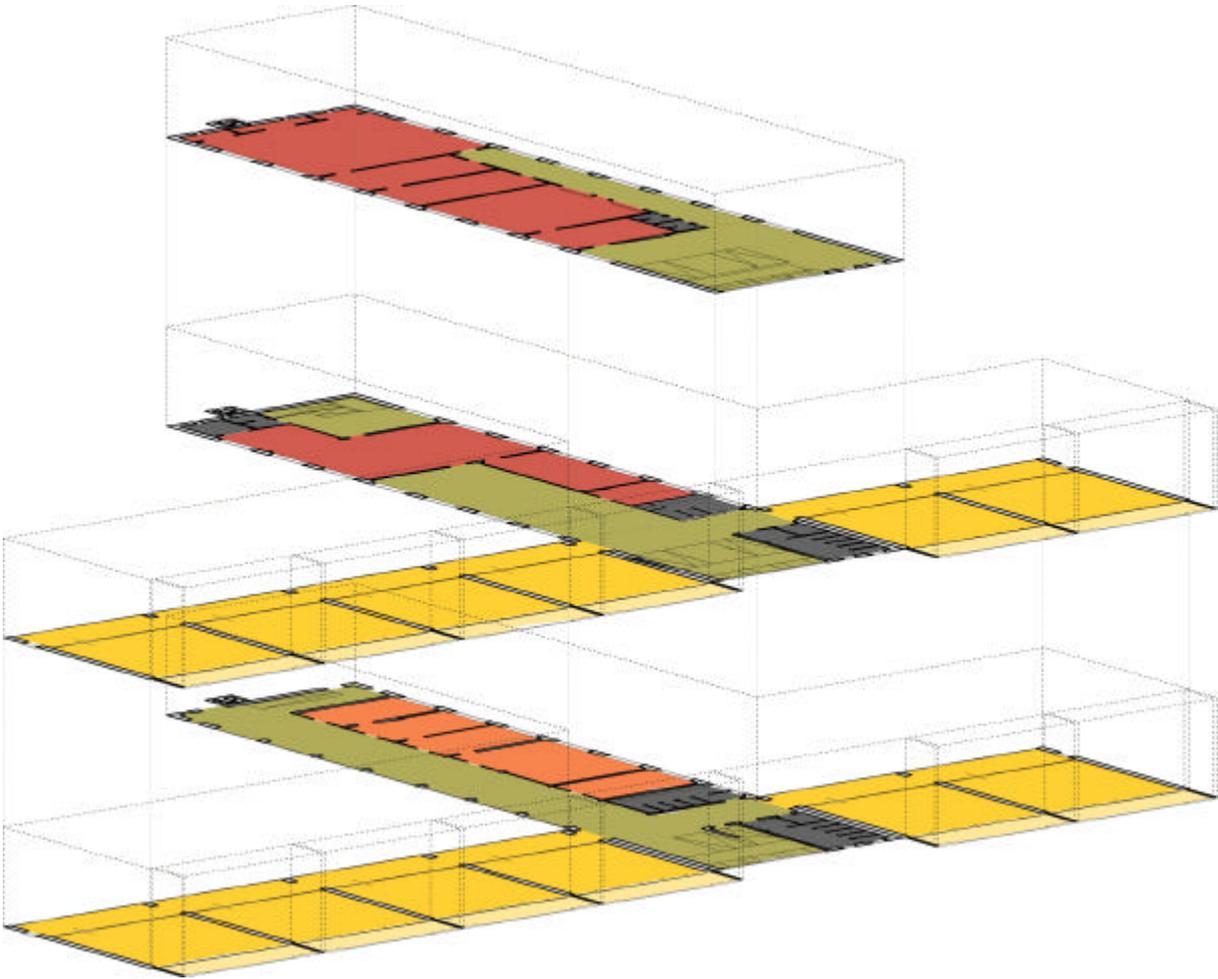
Bauteilmodule (Grafik Mag. arch Helmut Gruber)

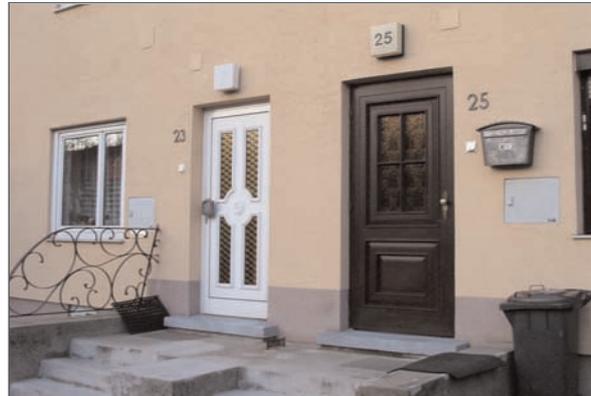
Abb.: Fassade mit Vollwärmeschutz
Siedlungshaus aus den zwanziger Jahren
Wien 21

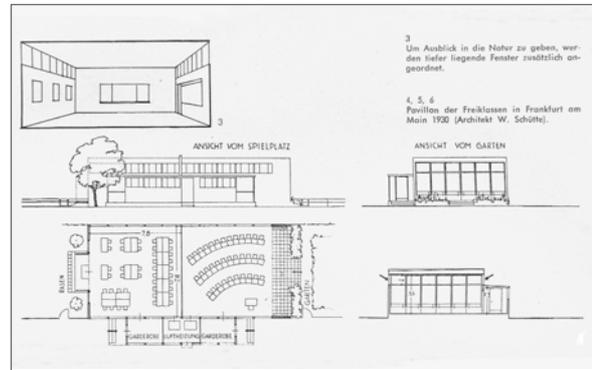
Abb.: Grundriss, Ansichten,
Versuchspavillon Frankfurt 1929/1930
Quelle: SW Glasdia Wilhelm Schüttes Nachlass ÖGFA

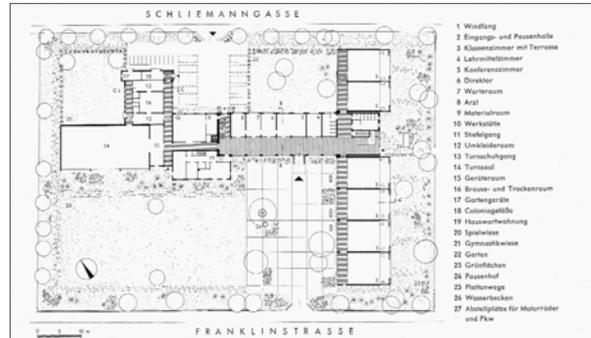
Abb.: Grundriss Erdgeschoss, Freiluftschule / Sonderschule Floridsdorf
Quelle: SW Glasdia, Wilhelm Schütte Nachlass ÖGFA

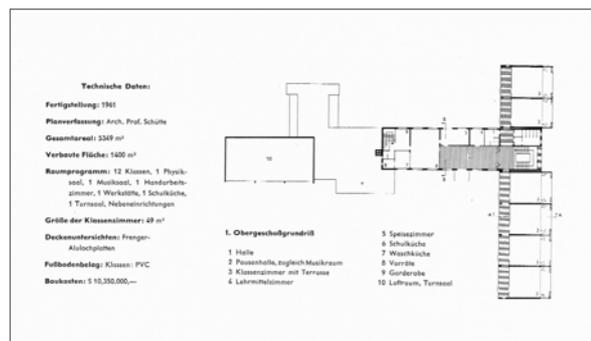
Abb.: Grundriss I. Obergeschulgrundriss, Freiluftschule / Sonderschule Floridsdorf
Quelle: SW Glasdia, Wilhelm Schütte Nachlass ÖGFA

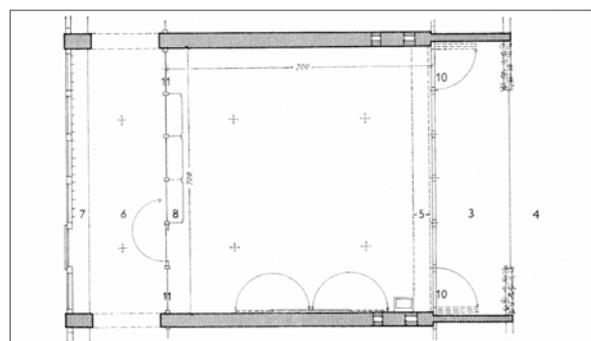
Abb.: Grundriss Freiluftklasse, Freiluftschule / Sonderschule Floridsdorf
Quelle: SW Glasdia, Wilhelm Schütte Nachlass ÖGFA

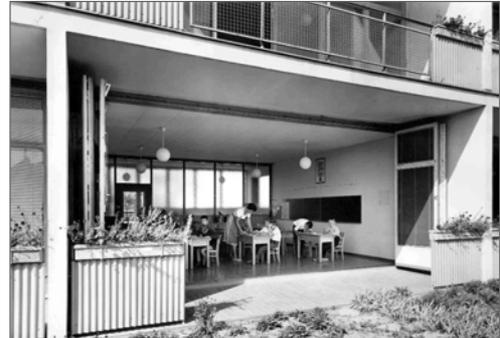
Abb.: Freiluftklasse mit geöffneter Faltwand, Freiluftschule / Sonderschule Floridsdorf
Quelle: Fotografie, Wilhelm Schütte Nachlass ÖGFA

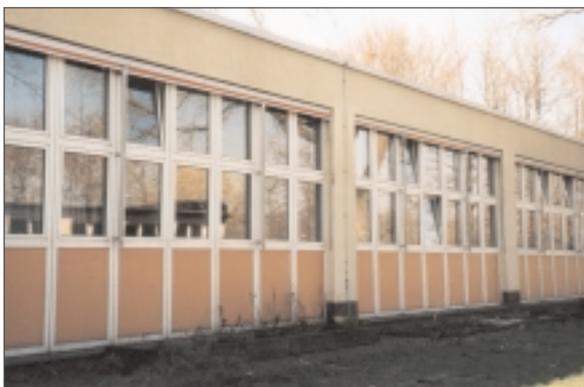
Abb.: Klassenzimmer/Freiluftklasse,
Paneelelemente aus den 70iger Jahren
Quell: "hgp" Architekten

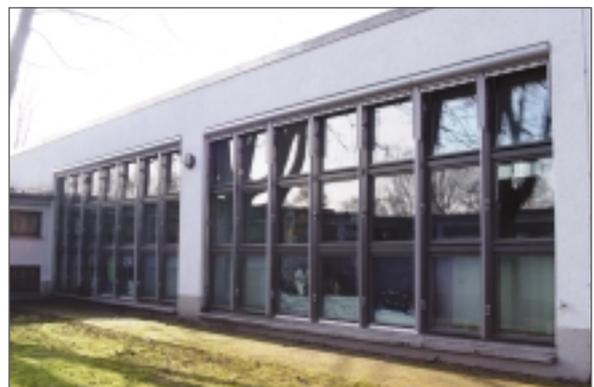
Abb.: Klassenzimmer/Freiluftklasse,
nach der Rekonstruktion

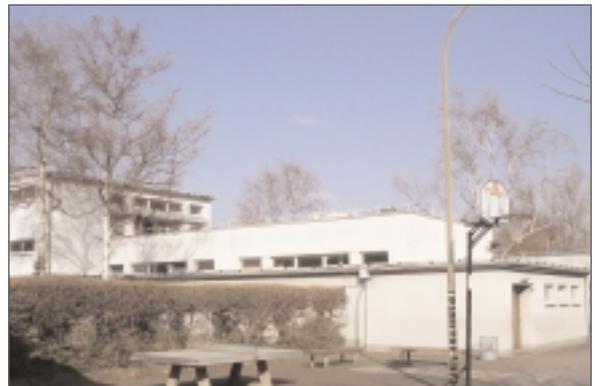
Abb.: Eigenständiger Quertrakt mit eigenem Eingang (Klassenzimmertrakt mit Garderobe und vier Stammklassen)

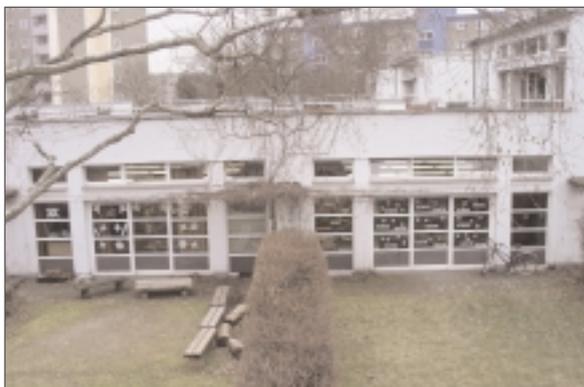
Abb.: Freiluftklassentrakt, im Obergeschoss Klasse mit Freiluftterrasse

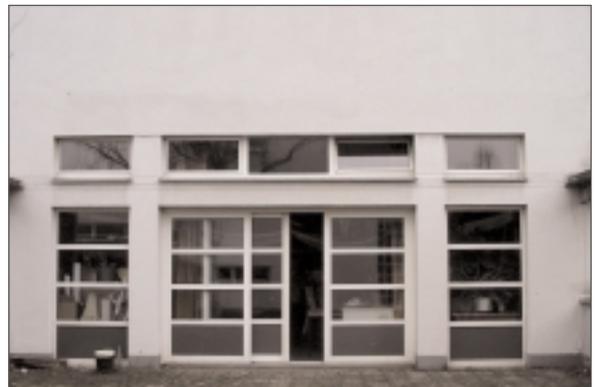
Abb.: Klassenzimmerfassade, in der Mitte Hebeschiebetüre

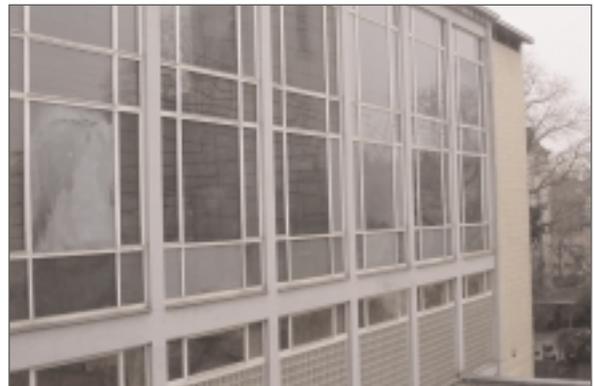
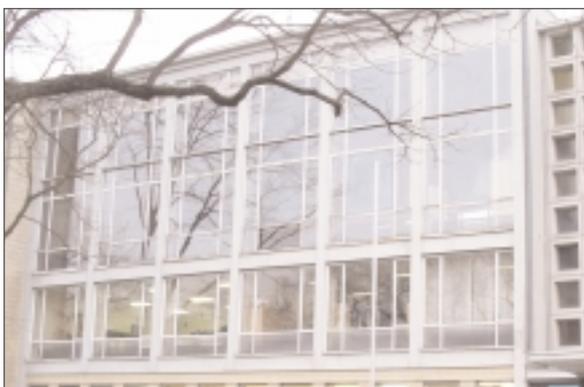
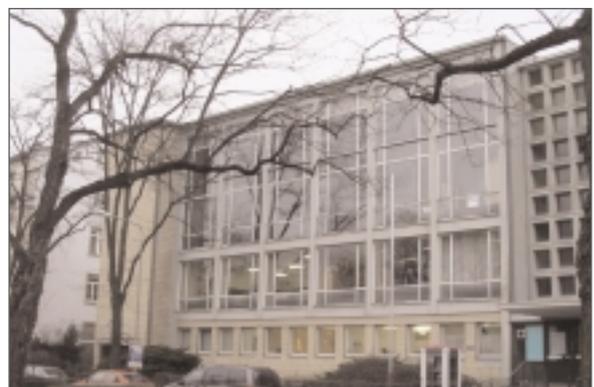
Zusätzlich traten Kondensatprobleme auf. Die Rekonstruktion der Metallprofilfassade mit heutigem energetischen Standard. In die Planung sind ein Ingenieurbüro sowie ein Statiker einbezogen worden. Entwickelt wurden sehr schlanke thermisch getrennte Profile, die außenseitig mit einer Zweischeiben - Isolierverglasung ausgestattet sind, innen sind die Profile mit geätzten Gläsern bestückt.

Abb.: Carl-Schurz Schule,
Musiksaal Hoffassade

Abb.: Carl-Schurz Schule,
Musiksaal Fassade strassenseitig

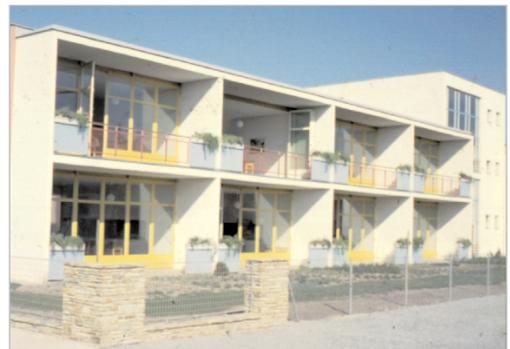
Rostende Konstruktionsteile, schadhafte Anstriche, schlechte Gangbarkeit der Beschläge, schlechte Bedienbarkeit der Falttüren. Dichtigkeitsprobleme und große Abstrahlungsflächen vor den Fenstern waren für die Nutzer und für die Wartung besonders störend

Abb.: Klassenzimmertrakt
Foto Nachlass Wilhelm Schütte
"Oskar Kokoschka Sammlung" Univ. für Angewandte Kunst

Durch die Rekonstruktion können energetisch hochwertige Profile und Verglasungen nach dem Stand der Technik eingesetzt werden. Die verbesserte (heutige) Beschlagstechnik und Bedienbarkeit lassen die bequeme Nutzung der Chancen, die eine Freiluftklasse im Unterricht bietet, zu.

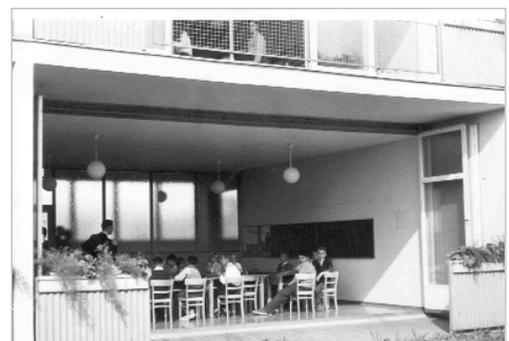
Abb.: Freiluftklasse mit geöffneter Faltwand
Foto Nachlass Wilhelm Schütte
in der Österreichischen Gesellschaft für Architektur

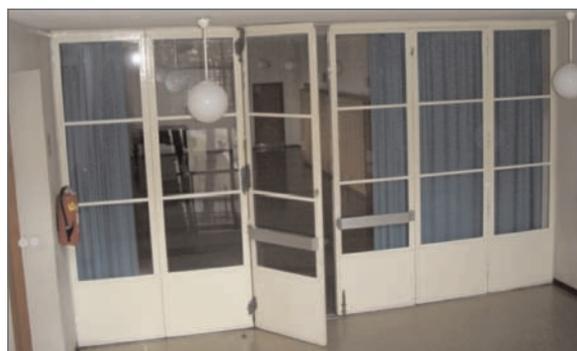
Abb.: erhaltene Faltwand im Bereich des Musikzimmers

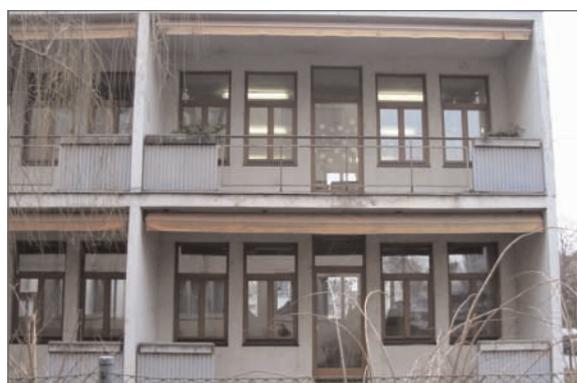
Abb.: Bereich der Faltwände nach der Sanierung

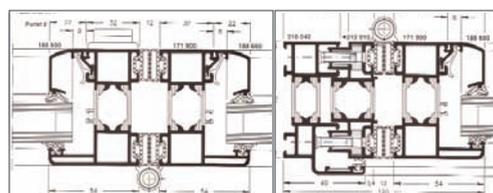
Abb.: Schnitte Fa. Schüco
links: Horizontalschnitt zwei Falttüren
rechts: Horizontalschnitt seitlicher Anschluss Randelement

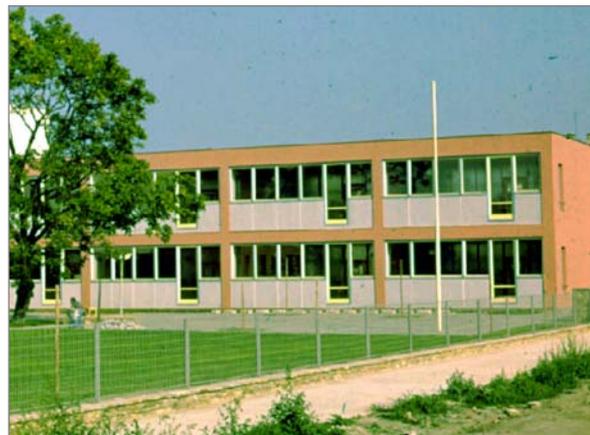
Die ursprüngliche Fassadengliederung wurde stark verändert und das System der zweiseitigen Belichtung der Klassenzimmer funktioniert nicht mehr. Die Wärmedämmmaßnahmen (5 cm EPS) sind unzureichend. Die Rekonstruktion erfolgt mit heutigen Mitteln bzw. Produkten und entsprechend dem kontemporären Energiestandard.

Abb.: historische Farbaufnahme Klassenzimmertrakt
Foto Nachlass Wilhelm Schütte
"Oskar Kokoschka Sammlung" Univ. für Angewandte Kunst

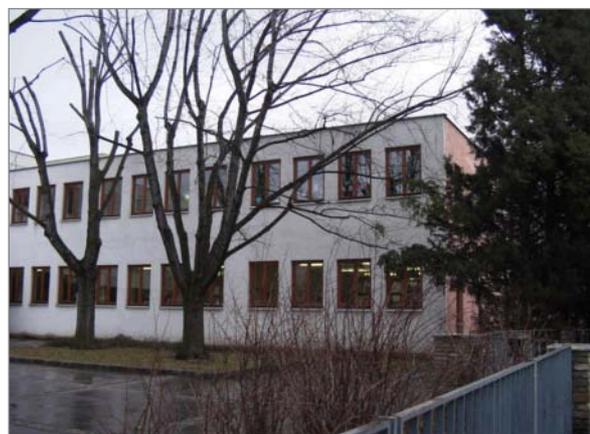
Abb.: heutiger Zustand, Klassenzimmertrakt hofseitig
Lochfassade mit zweiseitigen Fenstern

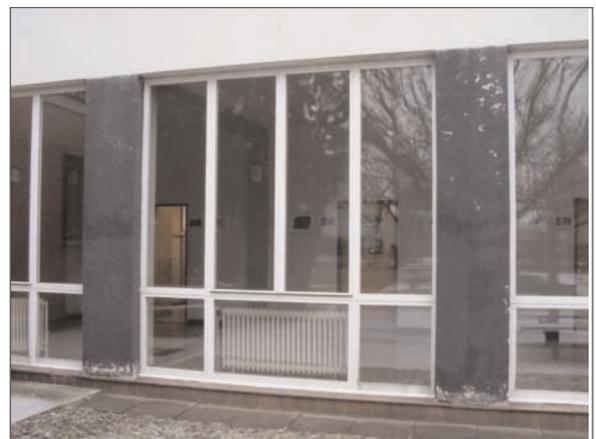
Abb.: Foyerverglasung, heutiger Zustand
Originalzustand bis auf die Farbe weitgehend erhalten

Die ursprünglichen zarten Proportion der Stahlprofilkonstruktion und die Teilung bleiben erhalten. Trotzdem wird durch Einbau von K-Gläsern die energetische Verbesserung des Bauteiles erzielt. Durch die Erneuerung der Anstriche können die Farben auf das ursprüngliche Farbkonzept rückgeführt werden.

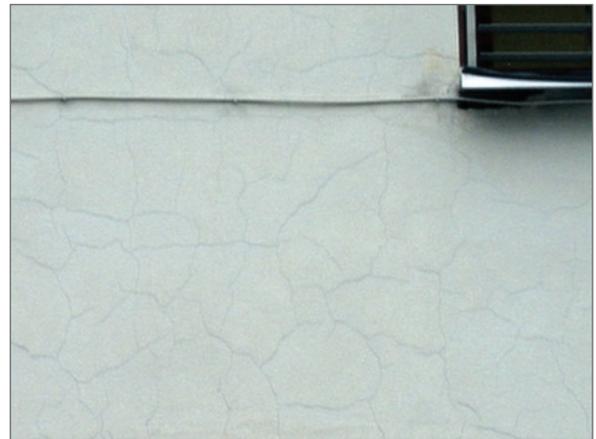
Abb.: Fassade Haupteingang (Franklinstrasse)
Schadensbild Putz

Energiestandard des Mauerwerks kann verbessert
werden, mittelfristig ist Fassadenputzinstandsetzung
erforderlich

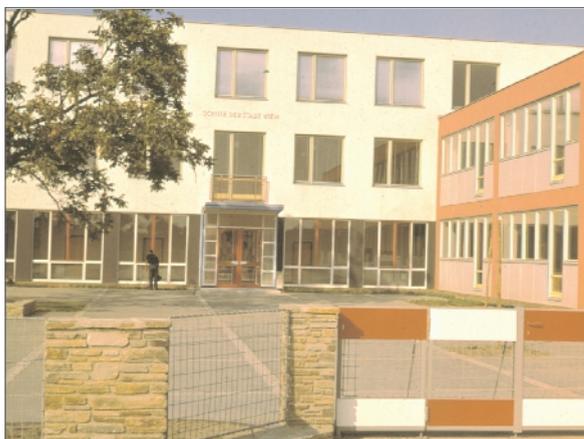
Abb.: Fassade Haupteingang, historische Aufnahme
Foto: Nachlass Wilhelm Schütte
"Oskar Kokoscha Sammlung" Univ. für Angewandte Kunst

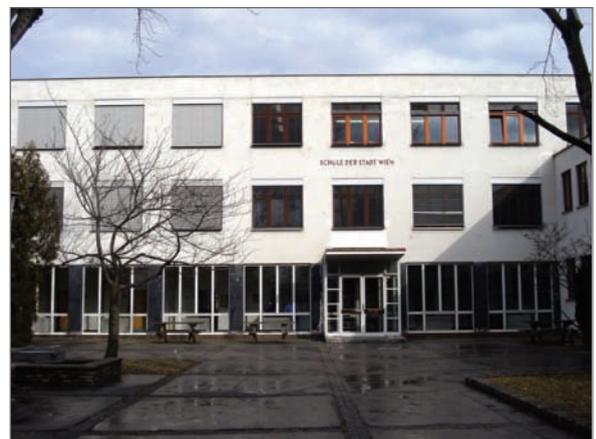
Abb.: Fassade Schliemanngasse
heutiger Zustand

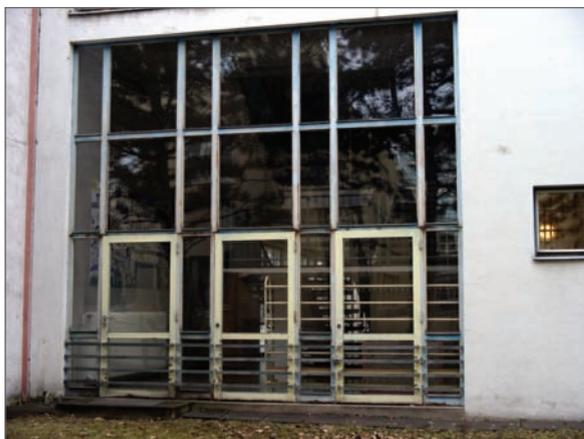
Rostende Konstruktionsteile, schadhafte Anstriche, schlechte Gangbarkeit der Beschläge

Stiegenhausverglasung
unteres Feld

Bei sämtlichen Metallteilen sind Rostschutzmaßnahmen durchzuführen.

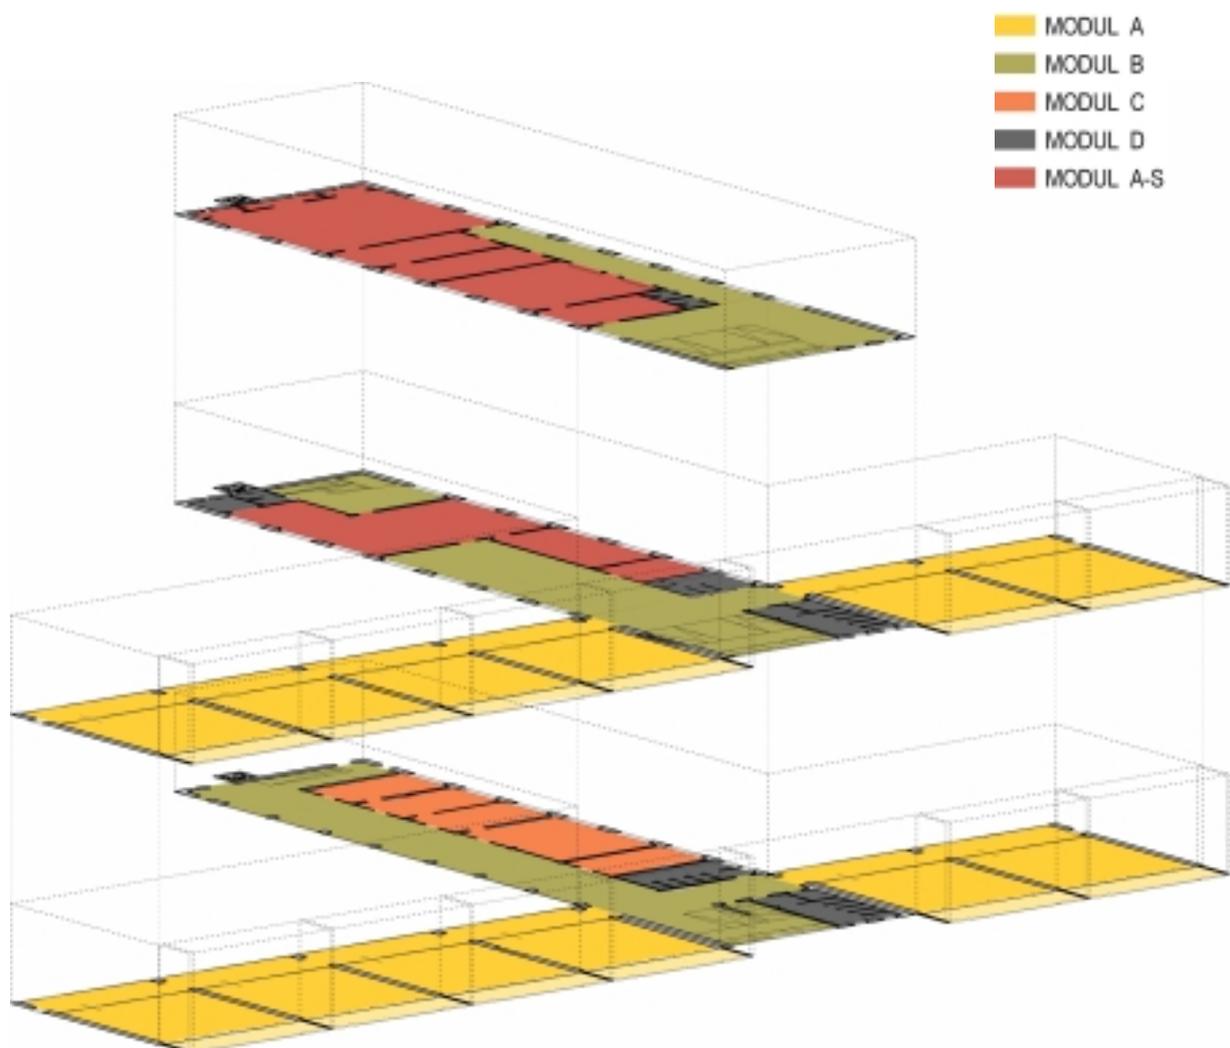
MODULE - ÜBERSICHT

Für die energetische Betrachtung der verschiedenen Sanierungsmaßnahmen wird eine modulartige Gliederung des Bauwerks nach Nutzungszonen und Temperaturzonen vorgeschlagen. Es sollten nicht die singuläre Verbesserung der einzelnen Bauteile betrachtet werden, sondern das Zusammenwirken der einzelnen Maßnahmen wie die Verbesserung der Hülle, passive solare Komponenten, Haustechnik und Raumklima und interne Wärmegewinne des definierten Moduls. Verglichen werden die einzelnen Energiekennzahlen (Heizwärmebedarf / m² Bruttogeschosßfläche) der verschiedenen Sanierungsmodelle. Das Sanierungsmodell „klassische Sanierung“ wird definiert als die schon durchgeführten und projektierten Sanierungsmaßnahmen. Als Bauteilkennwerte für die projektierten Sanierungsmaßnahmen werden Maximalwerte nach der Wiener Bauordnung eingesetzt. Die so errechnete Energiekennzahl ist unser Mindeststandard, der in der architekturhistorisch differenzierten energetischen Sanierung (ADE-S) nicht unterschritten werden soll.
