# **IDSolutions**

## **Lösungen für die Sanierung mit Innendämmung im mehrgeschoßigen Gebäudebestand auf Ebene der Nutzungseinheit**

### **Leitfaden für die Sanierung mit Innendämmung Teil 4: Umsetzung in die Praxis**

IBO – Österreichisches Institut  
für Bauen und Ökologie GmbH

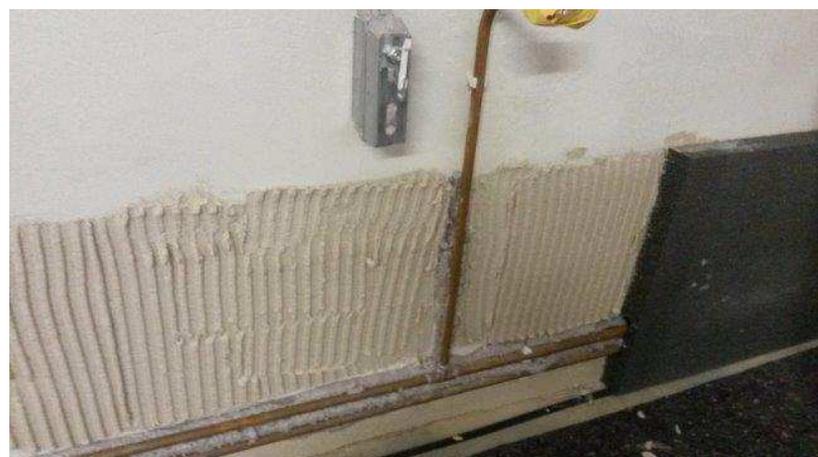
*Abbildung 1: Aufbringen der Dämmplatten, Konsole für spätere Heizungsanlage. Demonstrationsprojekt aus dem Forschungsprojekt IDSolutions, Dämmsystem und Ausführung Projektpartner Sto Ges.m.b.H*

Einhergehend mit der Applikation von Innendämmung sind häufig begleitende Maßnahmen wie Änderung von Nutzung, Heizsystem (Abbildung 1), Lüftungsanlage, Elektroinstallationen, Fenstertausch, u.Ä. Die entstehenden Schnittstellen zwischen den einzelnen Gewerken sind zu identifizieren und in der Zeit- und Ablaufplanung zu berücksichtigen. Wesentlich für eine fachgerechte Ausführung sind die Koordination und die Abstimmung der beteiligten Gewerke. Bei der praktischen Umsetzung treten regelmäßig Unstimmigkeiten darüber auf, welcher Projektpartner wofür zuständig ist.

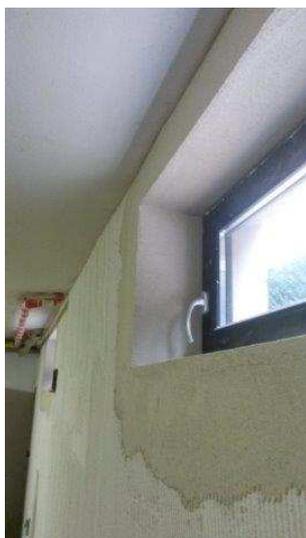
*Abbildung 2: Vorbereitung des Untergrunds im Fensterbereich, Demonstrationsprojekt aus dem Forschungsprojekt IDSolutions, Dämmsystem und Ausführung Projektpartner Sto Ges.m.b.H*

Sind Vorarbeiten durch andere Gewerke erforderlich, wie eine Vorbereitung des Untergrunds (z.B. Glattnstrich Abbildung 2), sind diese zu prüfen.

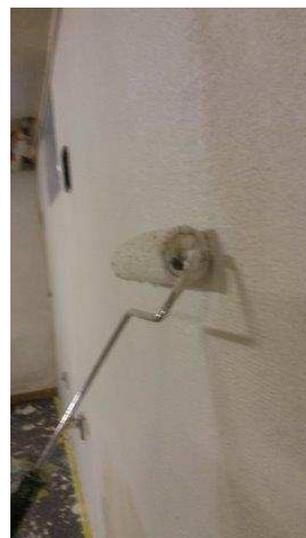
*Abbildung 3: Oberflächenbeschichtung, Demonstrationsprojekt aus dem Forschungsprojekt IDSolutions, Dämmsystem und Ausführung Projektpartner Sto Ges.m.b.H*

Die Herstellung der raumseitigen Oberfläche – in der vereinbarten Qualität – bildet in der Regel den letzten Arbeitsschritt bei der Applikation eines Innendämmsystems (Abbildung 3). Wird die Behandlung der Oberfläche nicht von dem Unternehmen ausgeführt, welches das Innendämmsystem aufbringt, sondern beispielsweise von einem Malerbetrieb, ist eine klare Abgrenzung der Leistungsinhalte erforderlich.

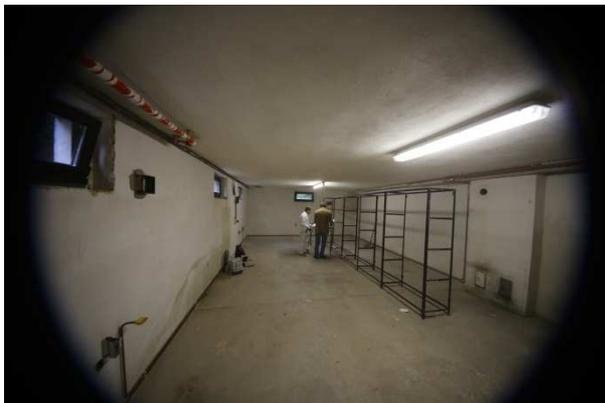
Abbildung 4: Ansicht Sanierungsobjekt

Nach Übernahme des Objekts stand für den Bauherrn rasch fest, dass der Keller (Abbildung 4) – während der Renovierung von Erdgeschoß und Obergeschoß – temporär zur Lagerung von Möbeln und Büchern und später als Hobbyraum oder Archiv genutzt werden sollte.

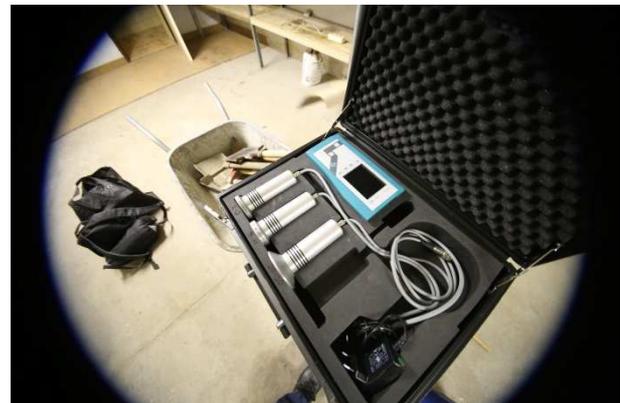
Abbildung 5: Mess-System zur zerstörungsfreien Erfassung der Feuchteverteilung im Mauerwerk

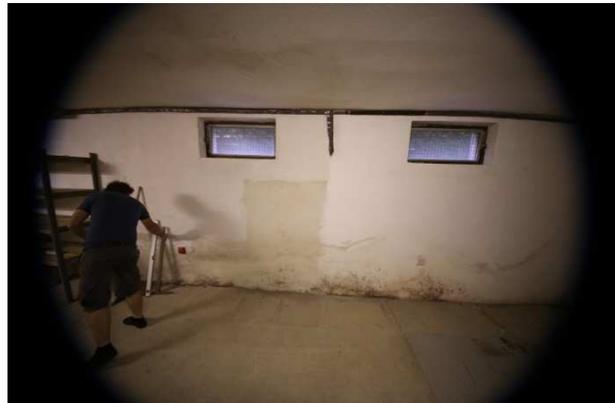
*Abbildung 6: Oberfläche Bestandswand*

Die Schadensbilder deuteten an der Nordwand (Abbildung 6) auf aufsteigende Feuchte, an der Süd-Ost-Ecke auf eindringendes Oberflächenwasser (Abbildung 7) hin. Da der Mauerwerksaufbau über die Wandfläche und den Wandquerschnitt als homogen angesehen werden konnte, wurde eine zerstörungsfreie Mikrowellen-Messung (Abbildung 5) durchgeführt. Dabei wurden für jeden Messpunkt 3 Tiefenbereiche erfasst. Ergänzend dazu wurde die Oberflächenfeuchte mittels Kontaktmessung durchgeführt.

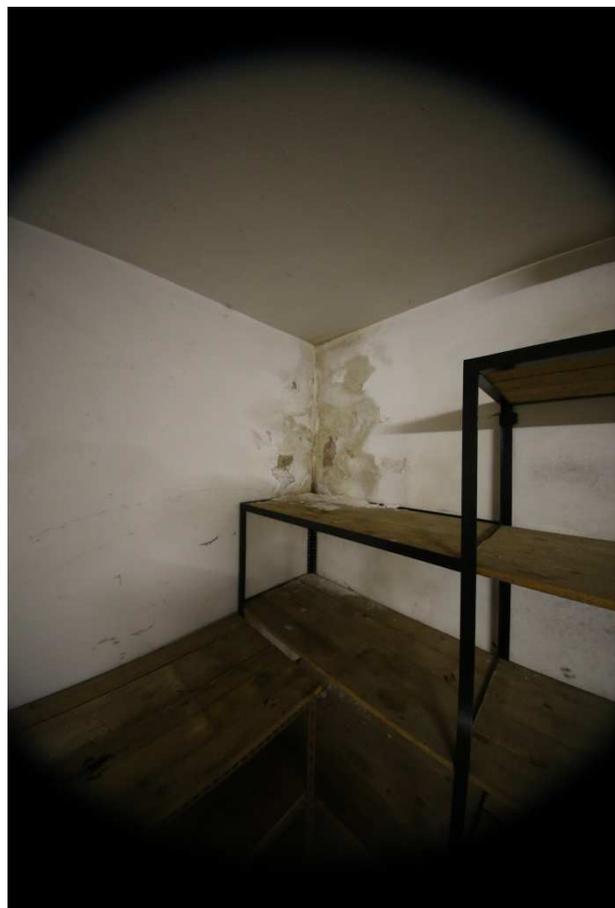
*Abbildung 7: Feuchteschaden durch eindringendes Oberflächenwasser.*

Als Ursache für das Schadensbild in der Ecke Süd-Ost-Wand/Deckenbereich wurde ein Wassereintritt im Anschlussbereich Pflasterung des umlaufenden Wegs und aufgehender Wand vermutet. Die optische Begutachtung zeigte eine neue Silikonfuge. Die Platten weisen auf keinen Feuchteintrag durch Spritzwasser hin. Auch hier wird vermutet, dass der tatsächliche Wassereintritt zeitlich zurück liegt und die Ursache durch eine neue Silikonfuge (Abbildung 14) bereits behoben wurde.

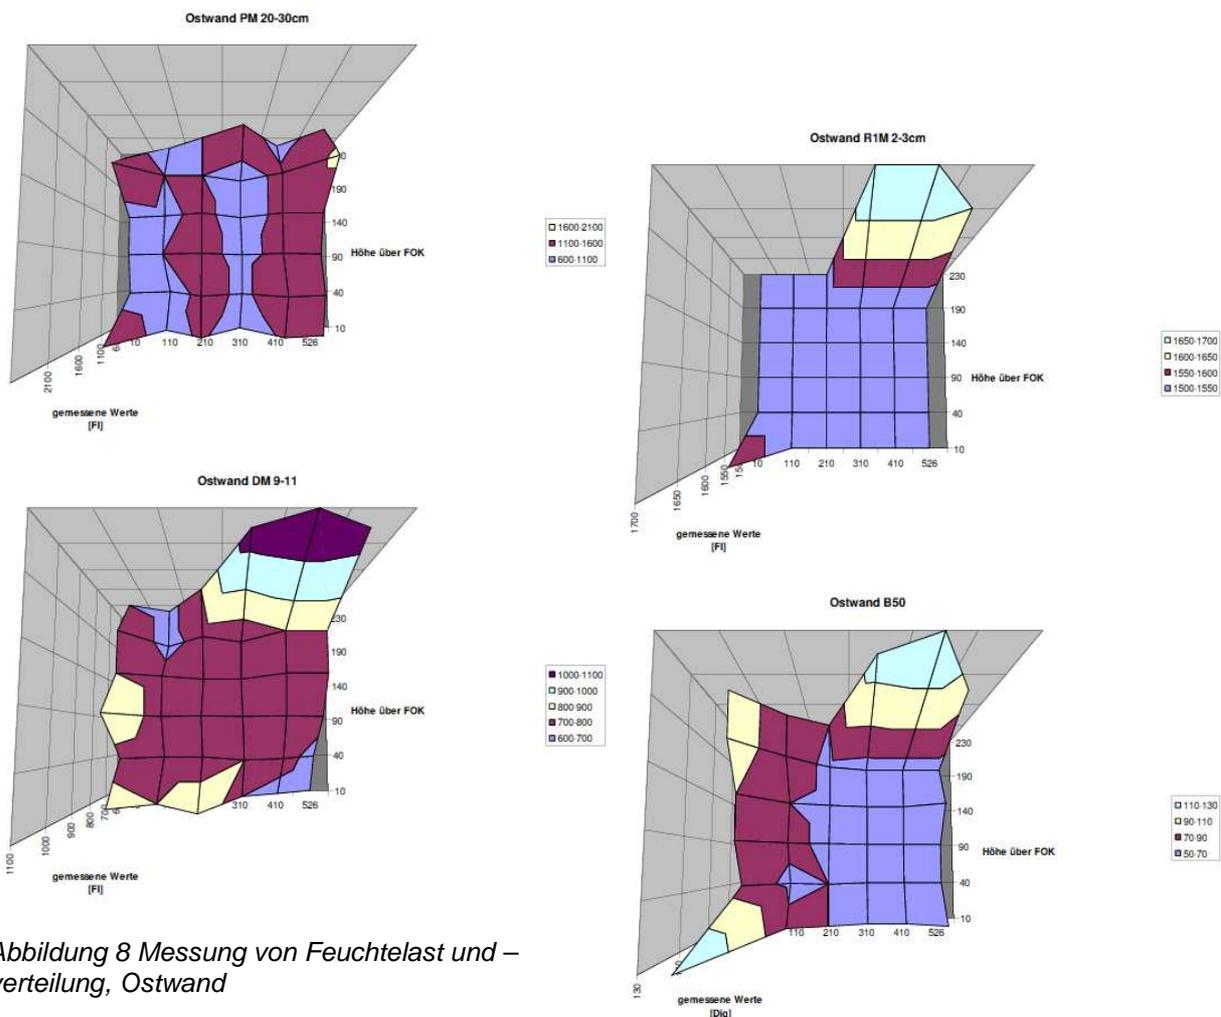
Abbildung 8 Messung von Feuchtelast und –verteilung, Ostwand

Abbildung 9 Messung von Feuchtelast und –verteilung, Ostwand

Die Mikrowellenmessung (Abbildung 8 bis Abbildung 11) deutet auf keine Feuchtelast aus aufsteigender Feuchtigkeit hin. Feuchtflecken und Verfärbungen im aufgehenden Mauerwerk können auf eine Reduktion der Oberflächentemperaturen durch Stellagen,

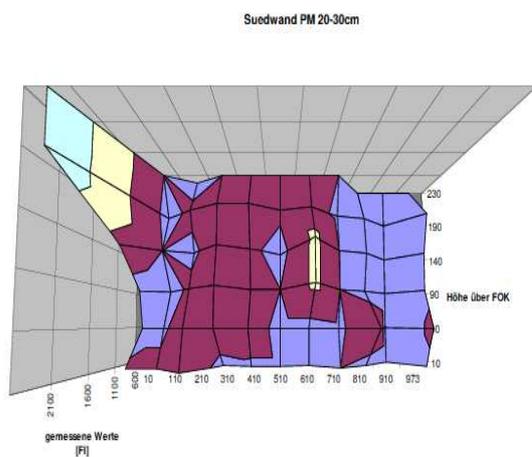
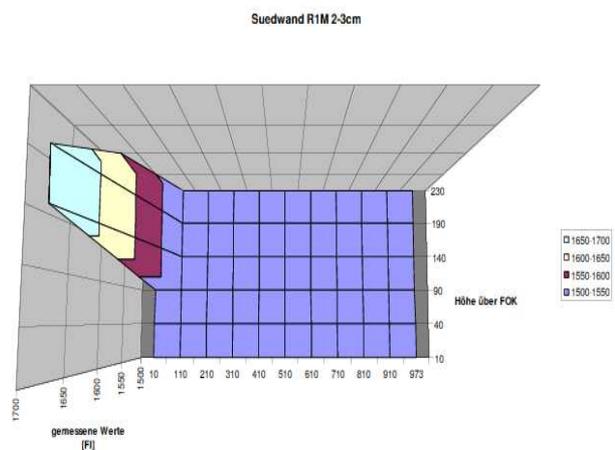
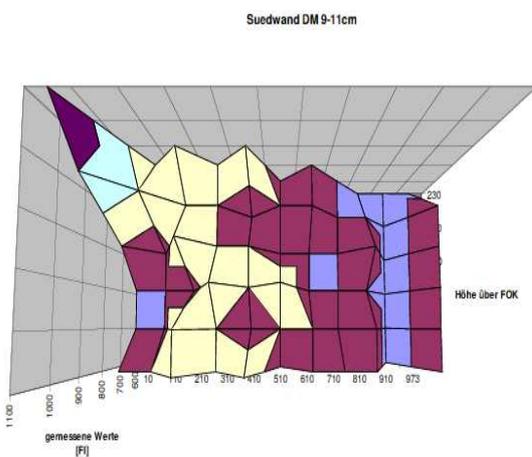
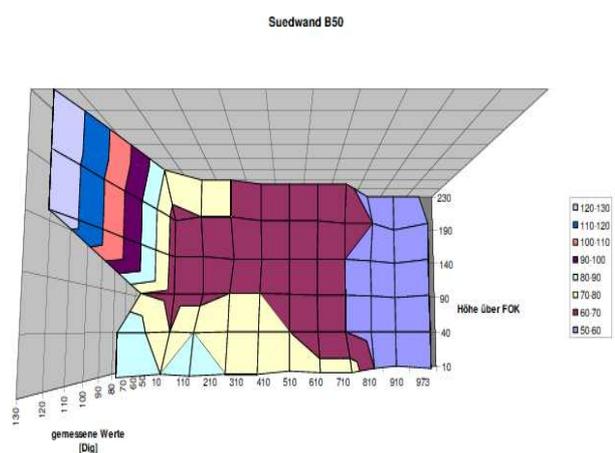
Abbildung 10 Messung von Feuchtelast und –verteilung, Südwand

Abbildung 11 Messung von Feuchtelast und –verteilung, Südwand

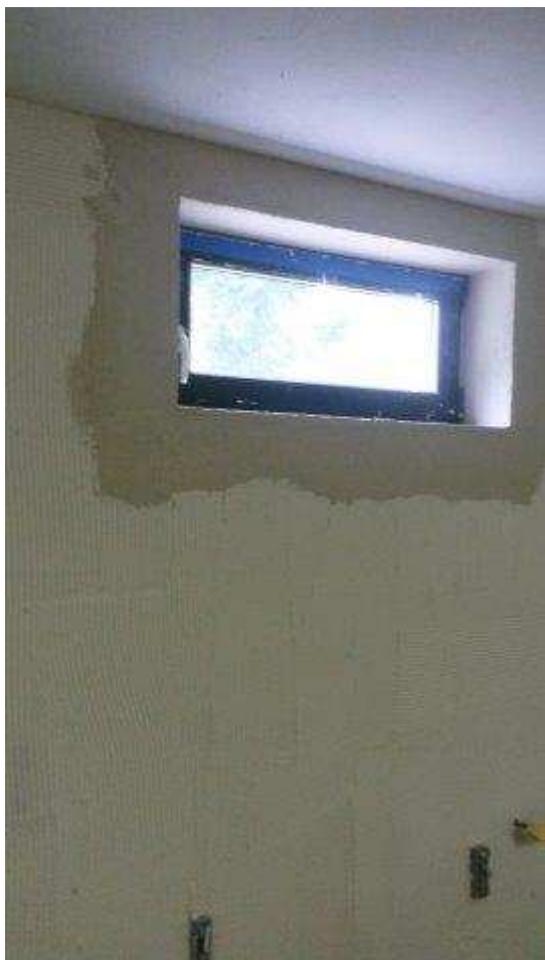
*Abbildung 12: Fenstertausch und Vorbereitung der Leibung*

Zu den vorbereitenden Maßnahmen zählten u.a. das Freimachen des Arbeitsbereichs und das Setzen neuer Kellerfenster. Ein nach innen Ziehen der Fenster zur Erleichterung des Anschlusses an die Innendämmung war wegen Spritzwassereintrag von außen nicht möglich. Die Installation des Heizungsrohres sowie die Vorbereitung von Steckdosen und Schaltern in der Außenwand waren im Vorfeld der Innendämm-Arbeiten erforderlich. Die Installation der Messsensoren – welche zwischen Bestandsmauerwerk und Innendämmung zu applizieren waren – hatte zwischen Vorbehandlung des Bestandputzes und Ausführung der Innendämmung zu erfolgen.

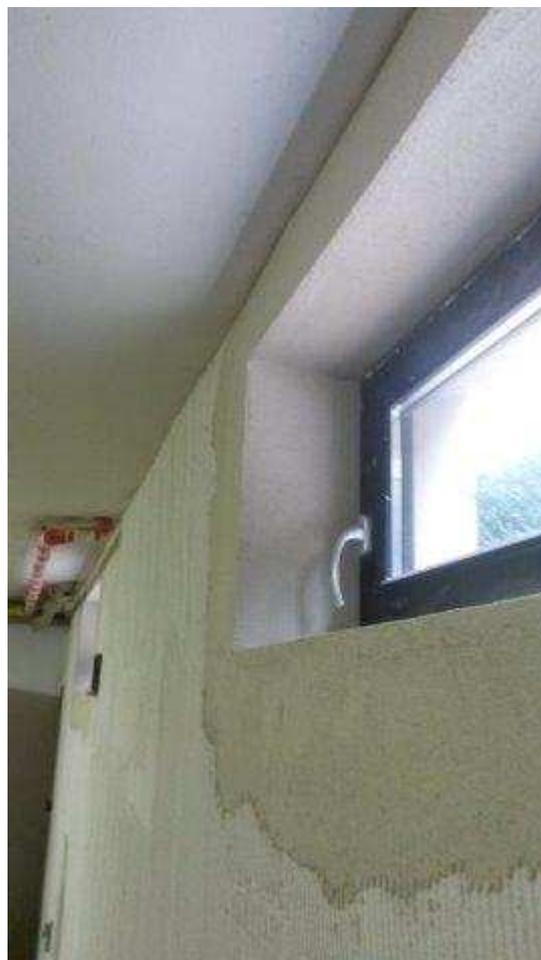
*Abbildung 13: Glattnstrich im Bereich der Fenster*

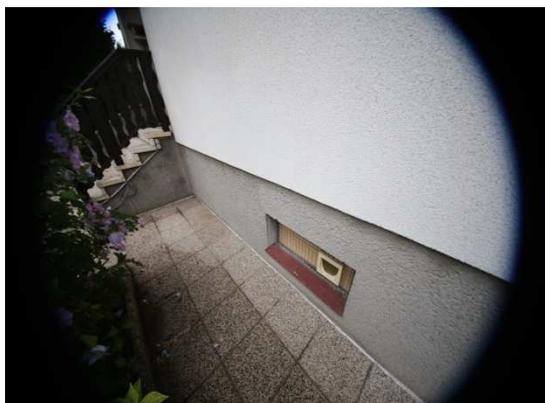
*Abbildung 14: Neue Silikonfuge*

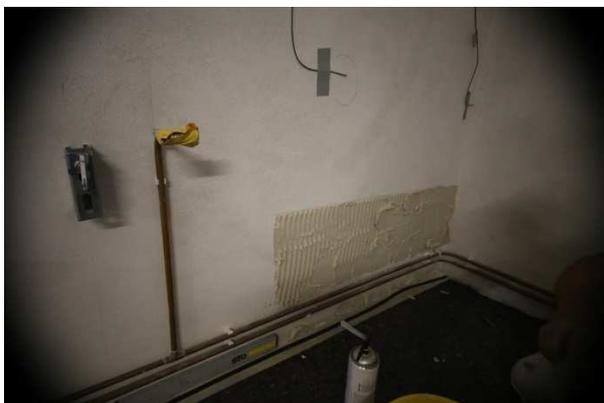
Abbildung 15: Applikation Dämmplatte im Bereich der Heizungsrohre

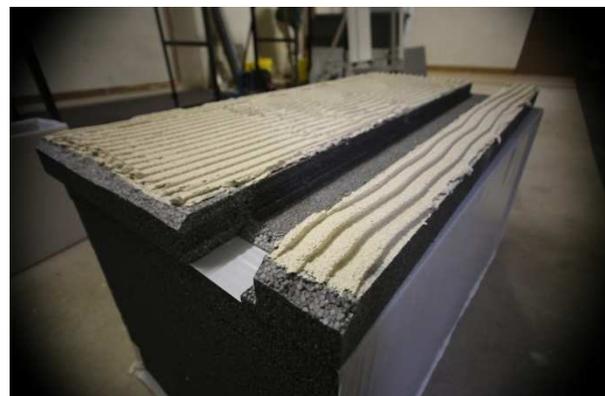
Abbildung 16: Dämmplatte für Heizungsrohre ausgeschnitten.

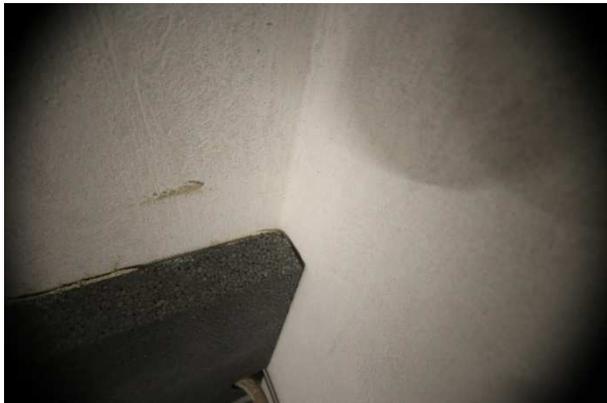
Abbildung 17: Anschluss Dämmplatte im Eckbereich

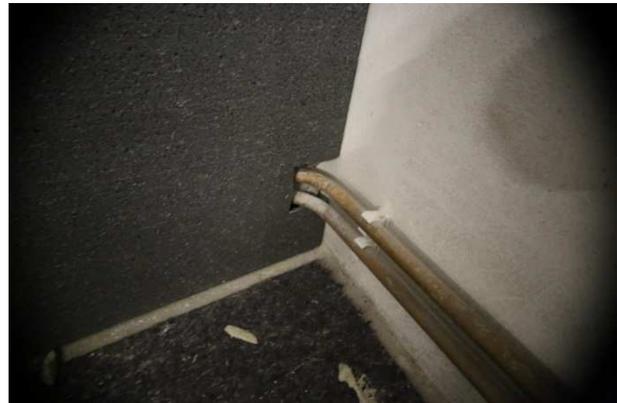
Abbildung 18: Detail Heizungsrohre und Innendämmung

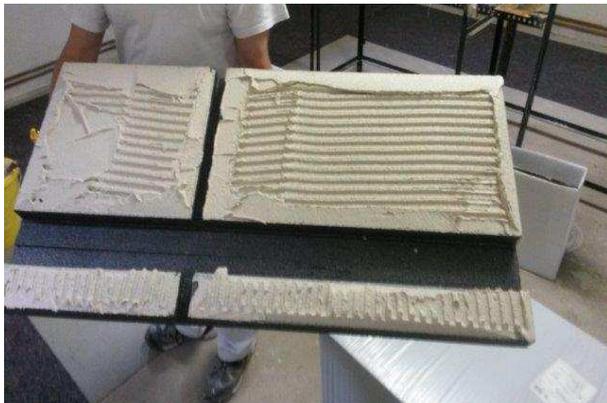
Abbildung 19: Dämmplatte mit Kleberschicht, für Heizungsrohre ausgeschnitten.

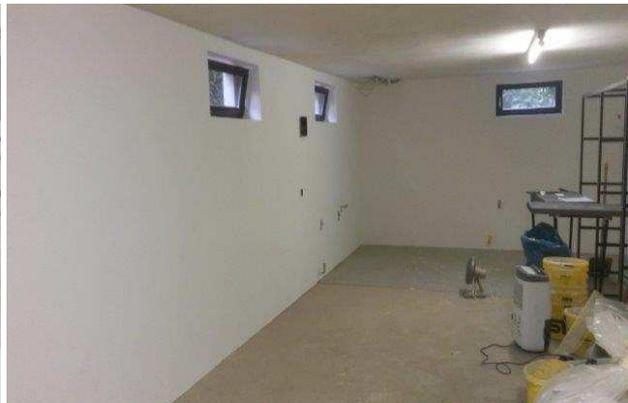
Abbildung 20: Keller nach Fertigstellung der Innendämm-Maßnahme.

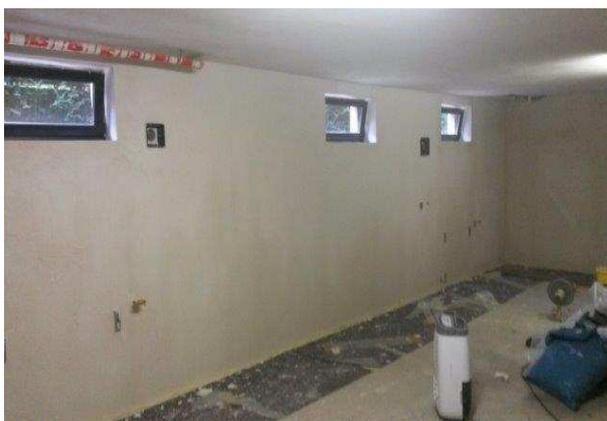
Abbildung 21: Kellerwand nach Aufbringen des Grundputzes

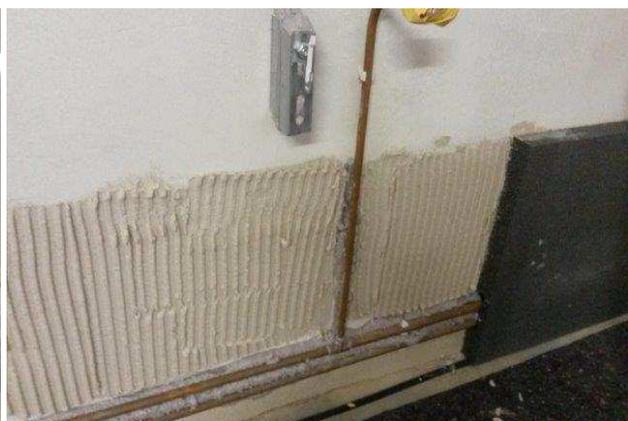
Abbildung 22: Aufbringen der Klebeschicht im Bereich der Heizungsrohre

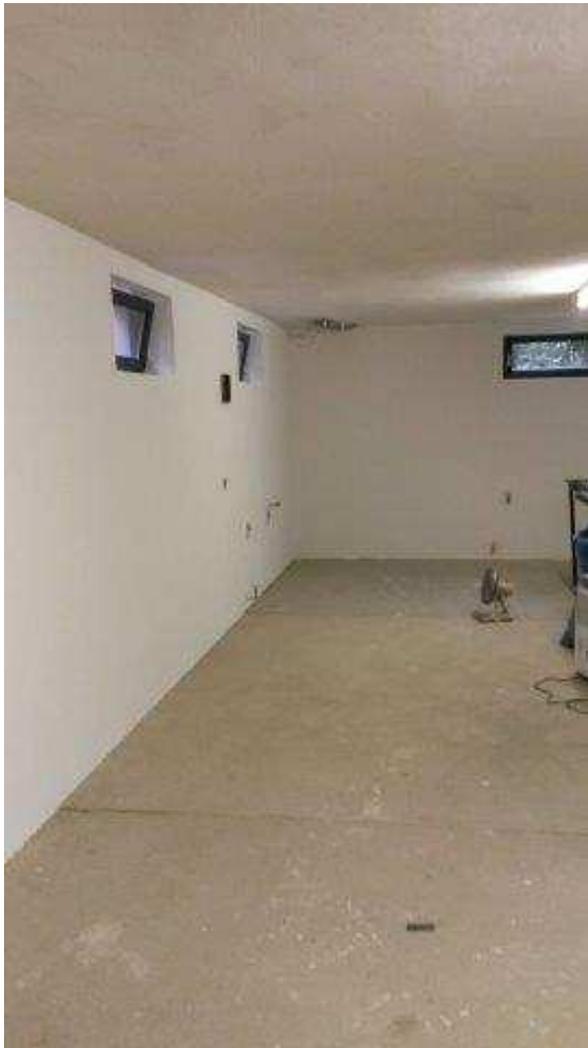
Abbildung 23: Sanierungsobjekt nach Fertigstellung der Innendämmung

Die Applikation des Dämmsystems erfolgte durch qualifizierte Facharbeiter entsprechend den Verarbeitungsrichtlinien [5] in 3 Durchgängen. Nach einer erforderlichen Untergrundvorbereitung – Glattnstrich im Bereich der Fenster, Ergänzen von Fehlstellen im Bestandsputz u.Ä. – wurden die Innendämmplatten (Wärmeleitfähigkeit 0,031 W/(mK) mit der kapillar leitfähigen, diffusionsoffenen Kleberschicht aufgebracht. Der Anschluss am Boden erfolgte mittels Sidings-Profilband. In den Unterputz wurde ein Glasfasergewebe eingearbeitet. Nach dem Aufbringen der Grundierung folgte eine diffusionsoffene mineralische Schlussbeschichtung (Abbildung 23).

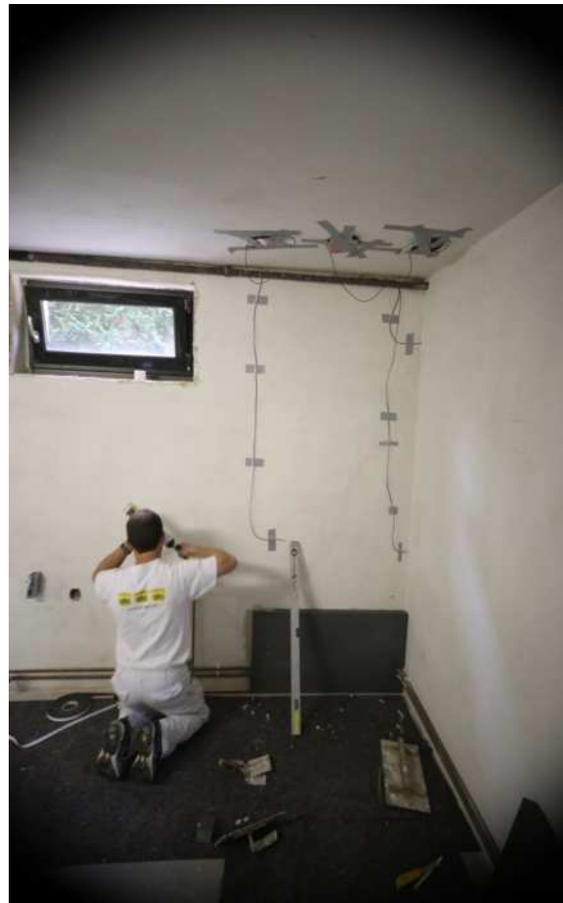
Abbildung 24: Applikation der ersten Dämmplatten, Mess-Sensoren positioniert, Kabel werden im Deckenbereich hinter der Dämmung herausgeführt.

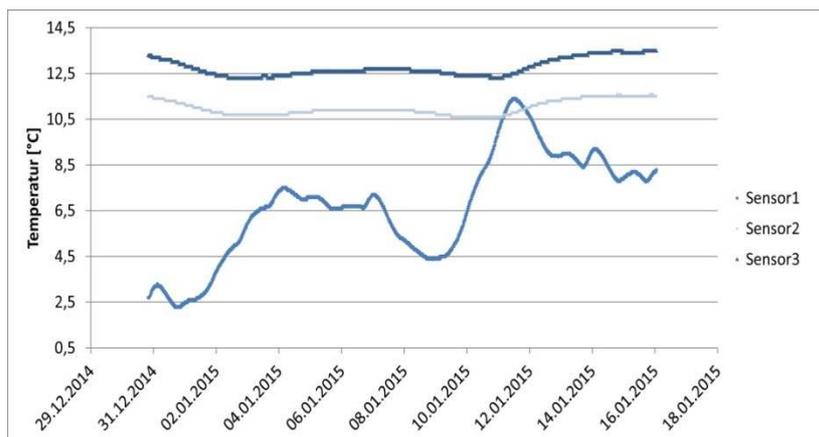
Abbildung 25: Messdaten Temperatur, Sensoren zwischen Bestandswand und Innendämmsystem; Sensor 1 in der Nord-Ost-Ecke gegen Außenluft; Sensor 2 in der Nord-Ost-Ecke gegen Erdreich; Sensor 3 im ungestörten Wandbereich der Nordwand gegen Erdreich; Betrachtungszeitraum 30.12.2014 bis 16.01.2015.

Einen Auszug aus dem Bauteil-Monitoring zeigt Abbildung 25, einen Auszug aus Raumklima- und Komfort-Monitoring zeigt Abbildung 26. Generell weisen die Daten aus der Messung eine gute Übereinstimmung mit den aus der Berechnung erwarteten Größen auf.

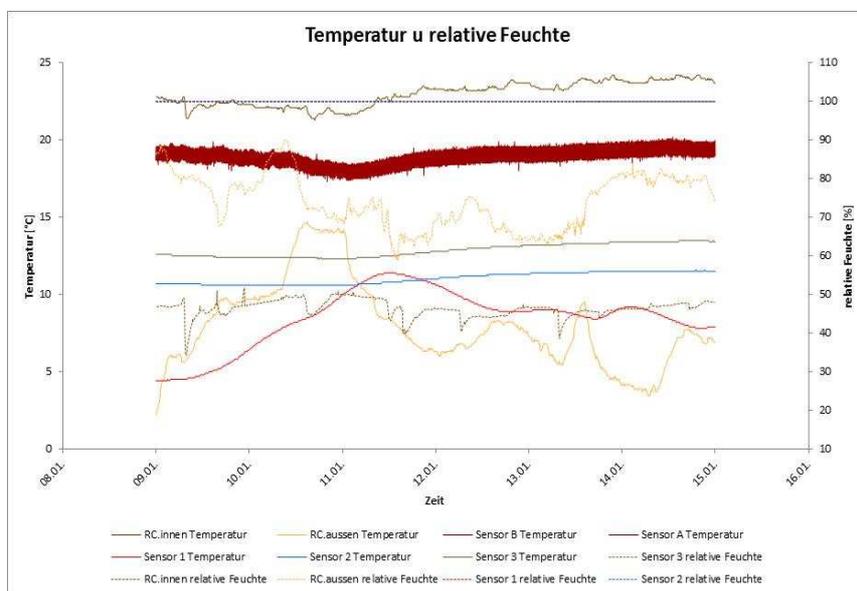
Abbildung 26: Messdaten Temperatur und relative Feuchte, Sensor RC.innen (Raumlufttemperatur und relative Feuchte), RC.aussen (Aussenlufttemperatur und relative Feuchte) Sensoren zwischen Bestandswand und Innendämmsystem; Sensor 1 in der Nord-Ost-Ecke gegen Außenluft; Sensor 2 in der Nord-Ost-Ecke gegen Erdreich, Sensor 3 im ungestörten Wandbereich der Nordwand gegen Erdreich; Sensoren Oberflächentemperaturen A (über Sensor 2) und B (über Sensor 3), Betrachtungszeitraum 08.01.2015 bis 15.01.2015.

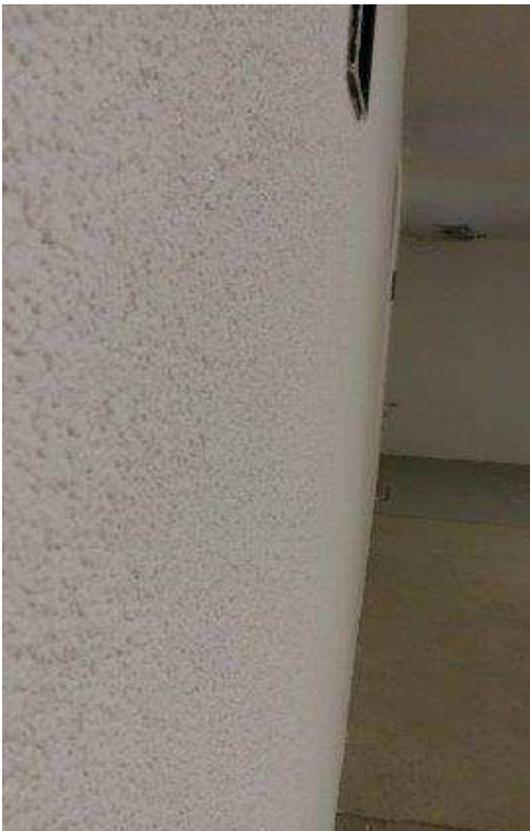
*Abbildung 27: Oberflächenfinish des Innendämmsystems*

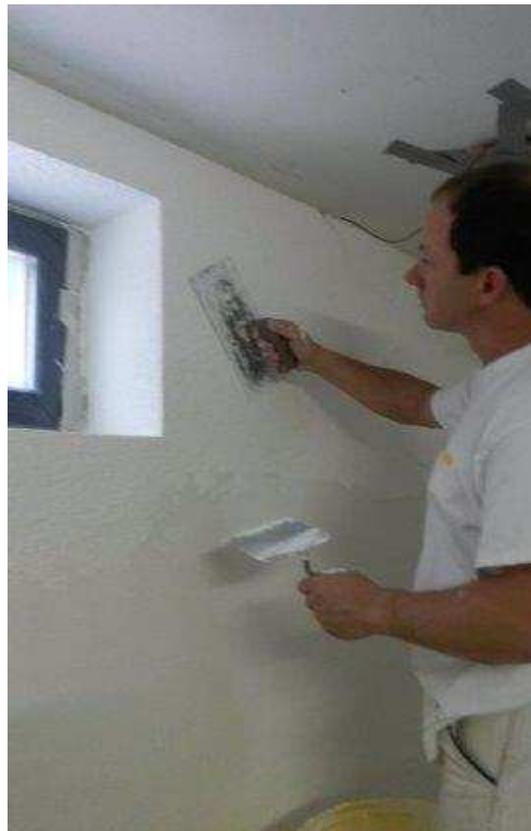
*Abbildung 28: Aufbringen der letzten Putzschicht des Innendämmsystems*

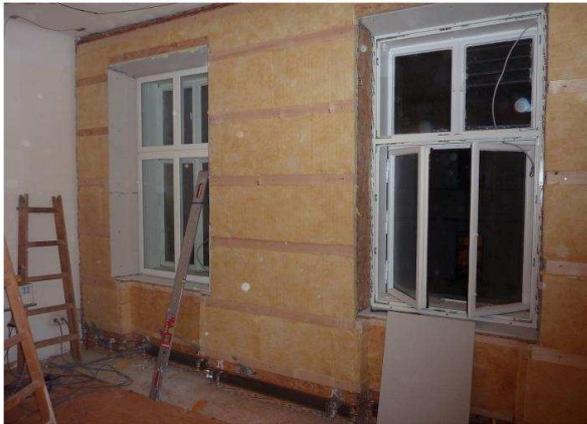
Abbildung 29: Fertigstellung Mineralwolle-Dämmung der Installationsebene

Die prototypische Umsetzung erfolgt in einem nach Norden orientierten Raum mit einer Wohnnutzfläche von ca. 25 m<sup>2</sup> und 2 Fensterachsen. Für die Innendämmung wurde ein System mit sehr hohem Dämmstandard, in Vergleich zu konventionellen Dämmstärken von 5,0 bis 8,0 cm, gewählt und damit ein  $U_w$  neu von 0,196 W/m<sup>2</sup>K erreicht. Die 13 cm starke Innendämmung wird in 2 Lagen aufgebracht. Die 1. Lage besteht aus einer 8,0 cm Mineralwolldämmung-Premium, Lambda 0,032 W/mK, zwischen 5/8 Staffeln und 1,5 cm OSB 4 Platten (Dampfbremse), die 2. Lage – Installationsebene mit 5 cm Mineralwolldämmung-Premium, Lambda 0,032 W/mK (Abbildung 29) zwischen 5/5 Staffeln und 1,0 cm Gipsfaserplatte (Abbildung 30).

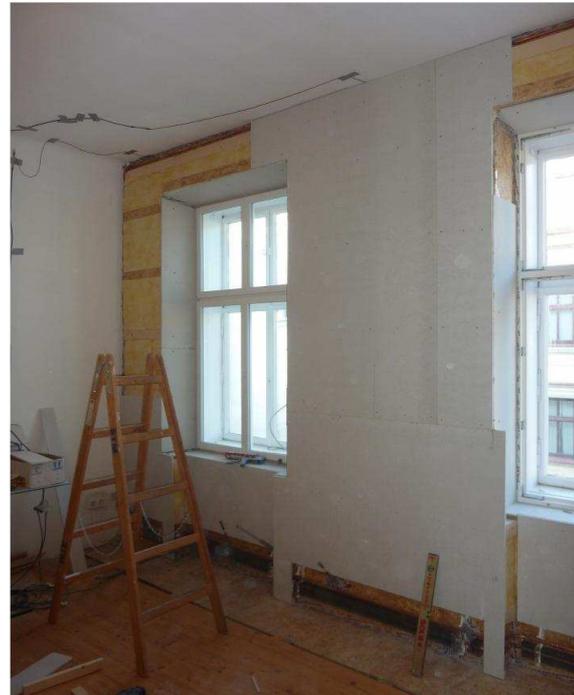
Abbildung 30: Beplankung der Installationsebene

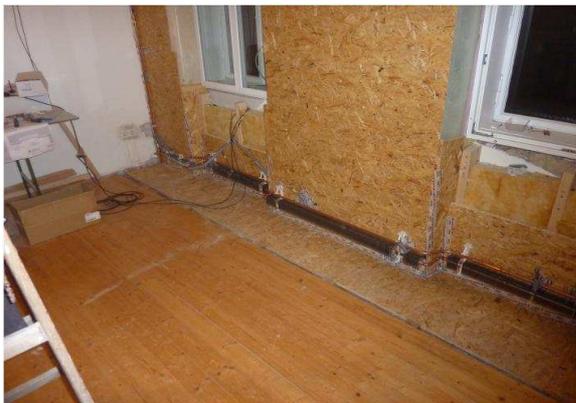
*Abbildung 31: Ausführung Heizleiste*

Die bestehenden Radiatoren unter den Fenstern wurden abgebrochen und durch ein ca. 4,5 m langes, in den neuen Wandaufbau integriertes, Heizleistenelement (*Abbildung 31* und *Abbildung 32*) ersetzt. Der Heizungsrücklauf kann wahlweise auf der Höhe des Heizelementes geführt werden, oder seitlich entlang der einbindenden Zwischenwände und an der Deckenunterseite zur Erwärmung der Wand- und Deckenrisen. Eine weitere Variante der Heizung stellt die Ausbildung eines Hypokaustums (Warmluftheizung) im mittleren Mauerabschnitt zwischen den Fenstern dar. Der Luftaustritt der beheizten Luft in Deckennähe soll eine gezielte Erwärmung des Deckenbereichs gewährleisten und wird messtechnisch untersucht.

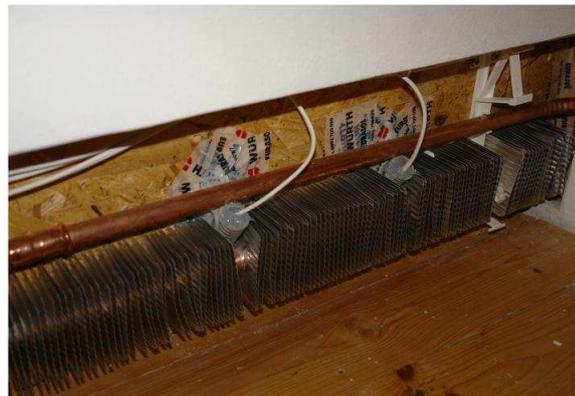
*Abbildung 32: Heizleiste, Durchführung der Kabel der Balkenkopfheizung durch die Dampfbremsebene*

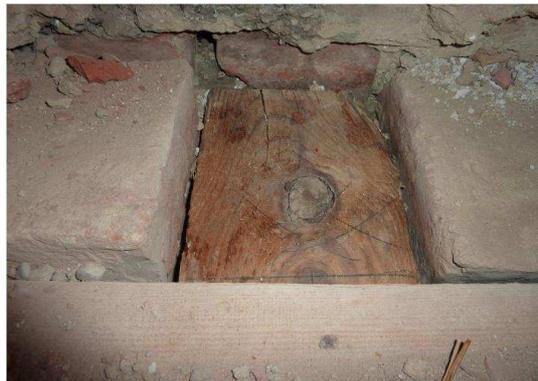
Abbildung 33: im Zuge der Sanierungsarbeiten freigelegter Balkenkopf

Die Balkenköpfe wurden freigelegt und begutachtet. Zur Erhöhung der Bauteilsicherheit wird im Rahmen des Forschungsprojekts ein System zur temporären indirekten Beheizung der Balkenköpfe (*Abbildung 33*) untersucht, bei dem links und rechts der Balkenköpfe in das Ziegelmauerwerk Elektroheizstäbe eingebracht wurden. Der Fußboden wird auf 60 cm Breite mittels OSB-Platte luftdicht wieder verschlossen. Zur Abschätzung des Einflusses der Balkenkopfheizung wurden stationär 3d-Wärmebrückenberechnungen für ausgewählte Positionen und Leistungen durchgeführt (*Abbildung 34*). Zurzeit laufen 3d-Berechnungen

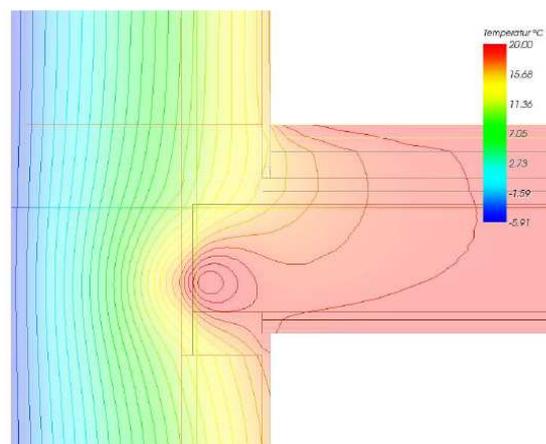
Abbildung 34: Lage der Heizstäbe der elektrischen Balkenkopfheizung seitlich des Balkens im Bereich des Balkenkopfes, 3d-Berechnung (ohne Innendämmung), Darstellung des Isothermen-Verlaufs 2d. (Softwarepaket Antherm)

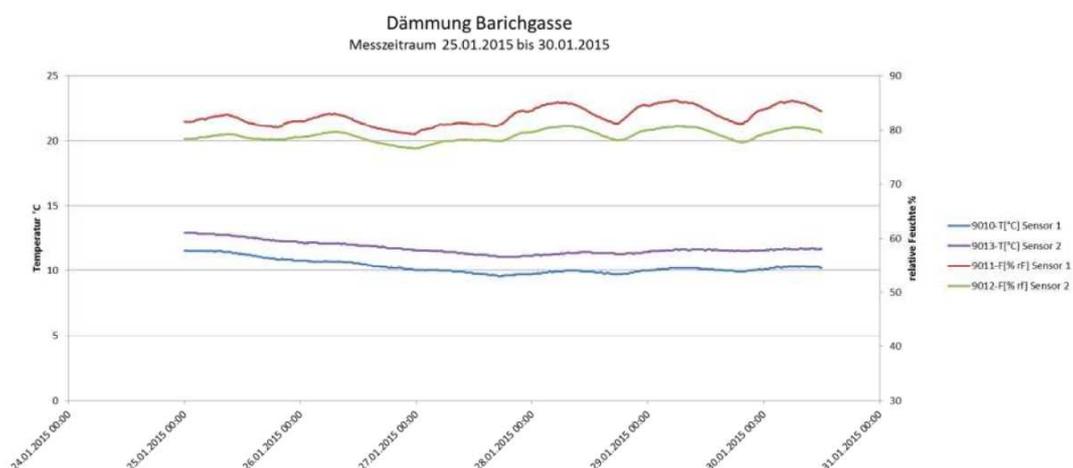
Abbildung 35: Darstellung der Messdaten, Sensoren zwischen Dämmung und Bestandsmauerwerk, Messzeitraum 25.1. bis 30.1.2015

Die Auswertung der ersten Messdaten (*Abbildung 35*) bestätigt die Ergebnisse aus der Berechnung, dass es in den untersuchten Bereichen der Konstruktion nicht zu Schimmelpilzbildung (*Abbildung 37* und *Abbildung 38*) und Holzverrottung kommt (*Abbildung 36*).

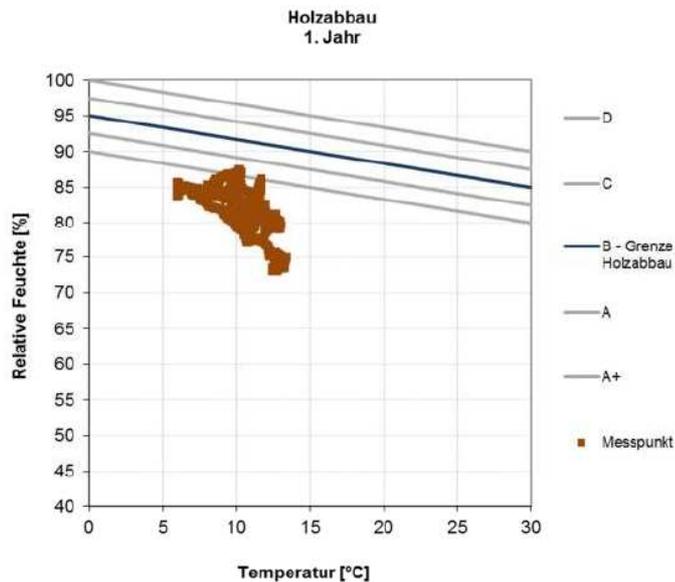
Abbildung 36: Holzabbau Sensor 2 Holzständerkonstruktion-Dämmung/Bestand, Messzeitraum 23.12.2014 bis 30.01.2015

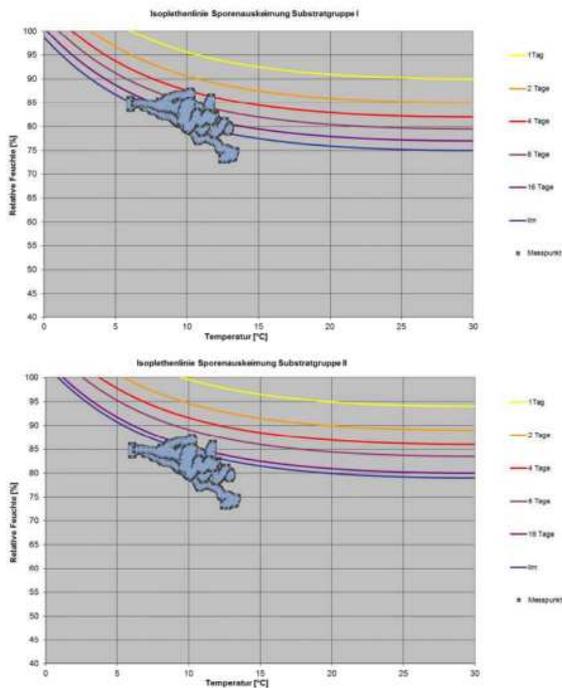
Abbildung 37: Beurteilung des Risikos für Schimmelpilzbildung - Sensor 1 Dämmung/Bestandsmauerwerk, Isoplethenlinie Sporenauskeimung Substratgruppe I und II; Messzeitraum 23.12.2014 bis 30.01.2015

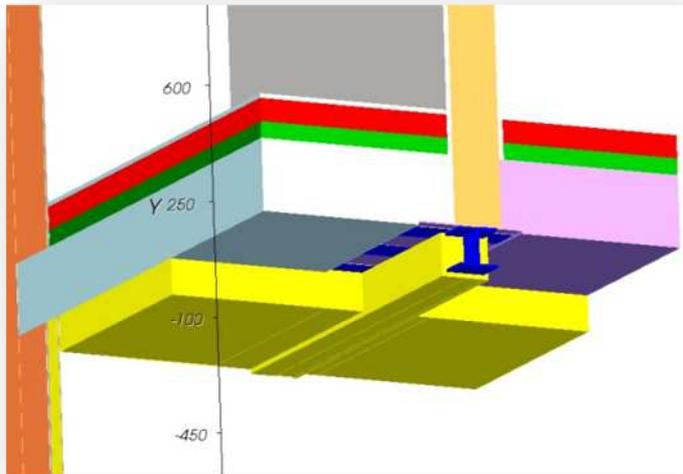
Abb. 39: Detail - Auflagerbereich Stahlträger zur Unterfangung einer Trennwand, links Anschluss Doppelbaumdecke, rechts Anschluss Stahlbetondecke, abgehängte Decke nicht dargestellt (o.M.)

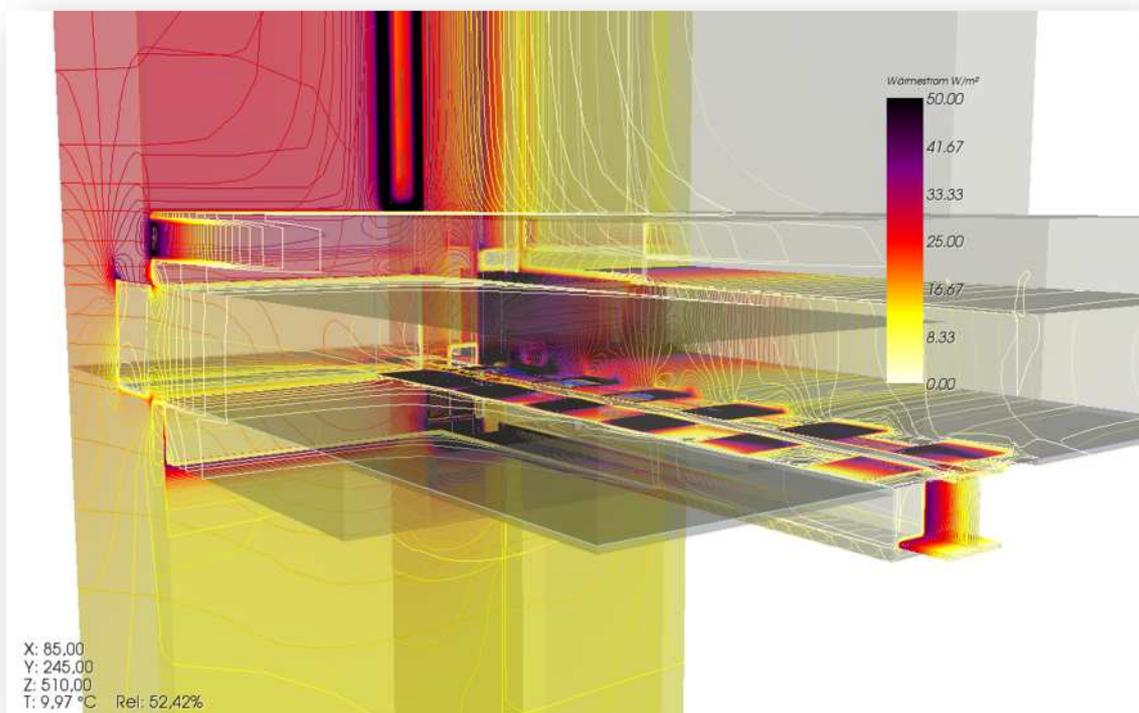
Abb. 40: Detail - Auflagerbereich Stahlträger, Analyse der Wärmeströme zur Beurteilung ausgewählter Maßnahmen zur Reduktion der Wärmeverluste durch die geometrische und materielle Wärmebrücke (o.M.)

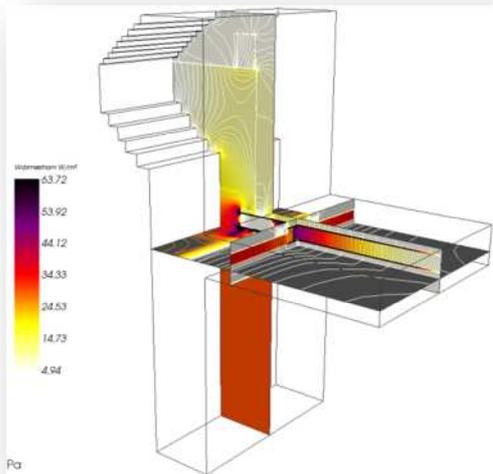
Abb. 41: Detail - Auflagerbereich Stahlträger, Analyse der Wärmeströme (o.M.)

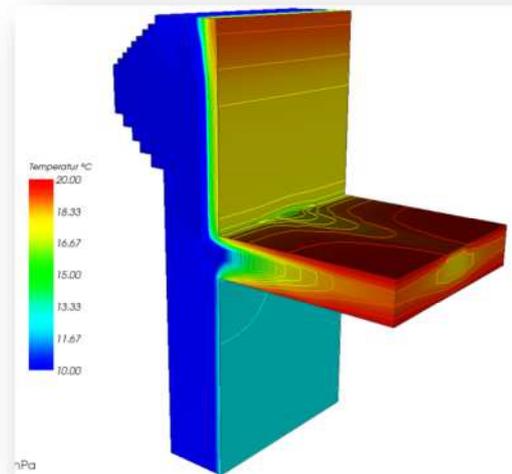
Abb. 42: Detail - Auflagerbereich Stahlträger, Analyse der Oberflächentemperaturen (o.M.)

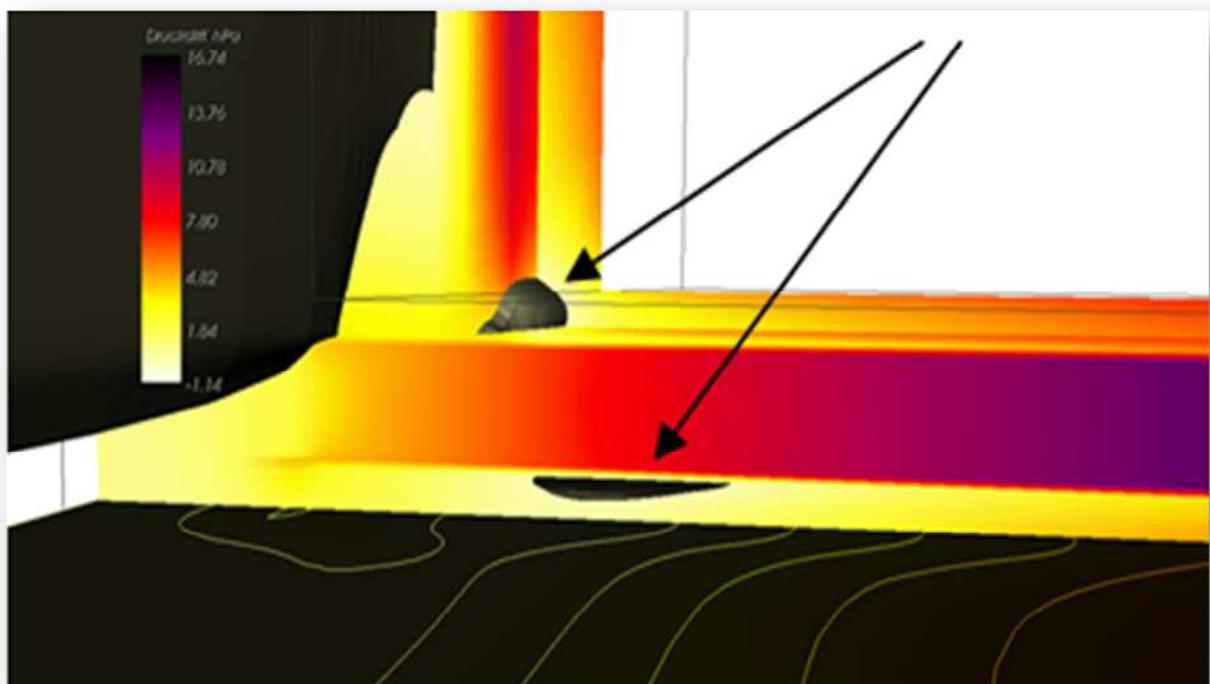
Abb. 43: Detail - Auflagerbereich Stahlträger, Risiko von Kondensatbildung im Bereich Fußboden zu aufgehender Innendämmkonstruktion, sowie Kondensatbildung zwischen Stahlträger und Doppelbaumdecke (o.M.)
