# **ENERGIETECHNISCHE UND BAUBIOLOGISCHE BEGLEITUNTERSUCHUNG DER BAUPROJEKTE**

## **BERICHTSTEIL KINDERGARTEN ZIERSDORF**

Gleisdorf, im April 2007

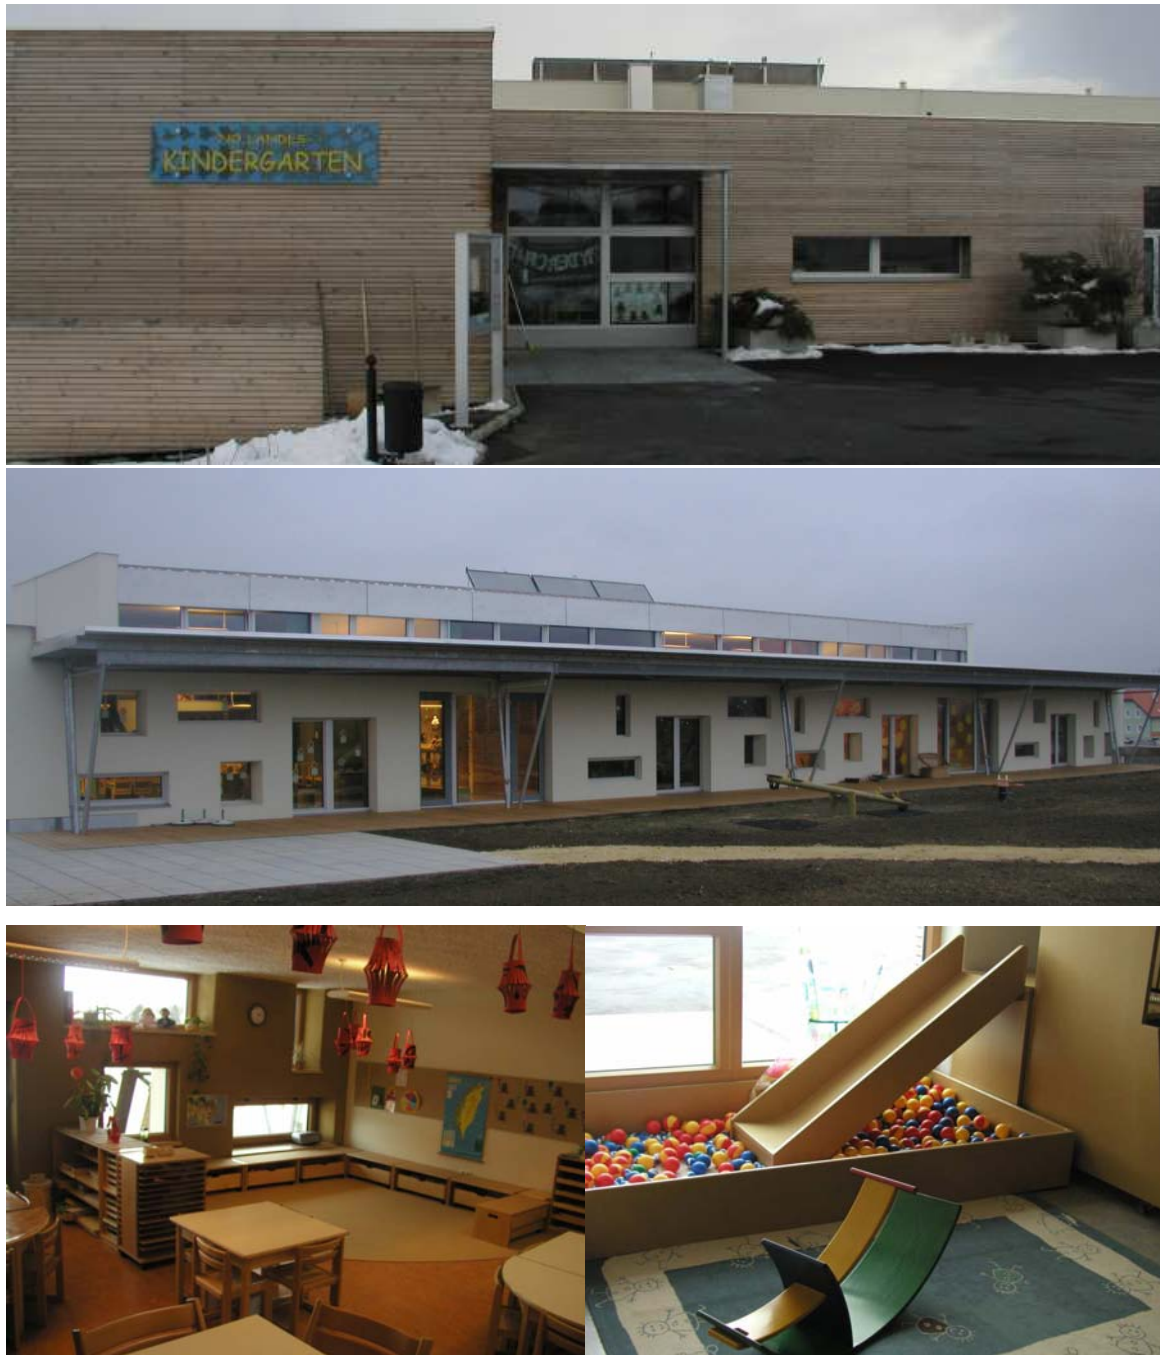
Abbildung 1: Verschiedene Ansichten, Kindergarten Ziersdorf

Die 4 Gruppenräume sind in den nach Süden ausgerichteten Räumen untergebracht, der Bewegungsraum auf der Nordseite.

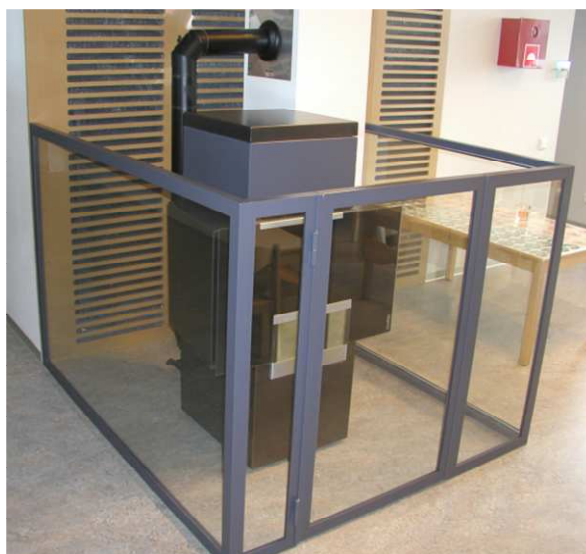
Abbildung 3: Pelletskaminofen

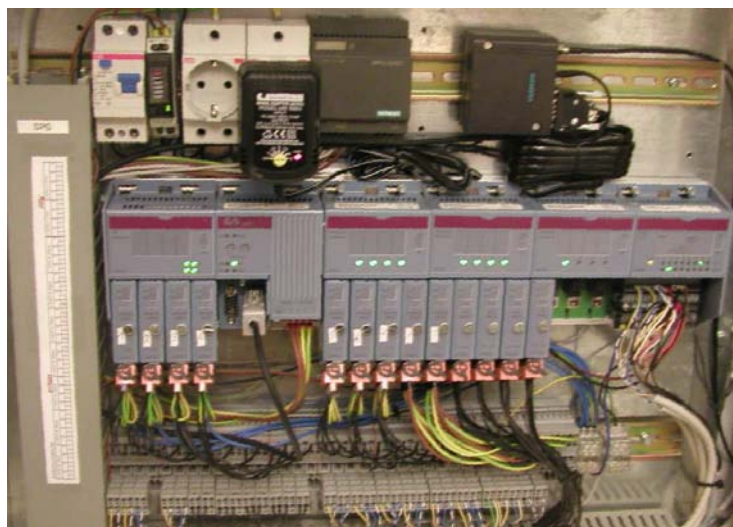
Abbildung 4: Einbaues Logger-System im Kindergarten Ziersdorf

Zur Erfassung der Messdaten wird ein SPS Datenloggersystem verwendet (siehe Abbildung 4).

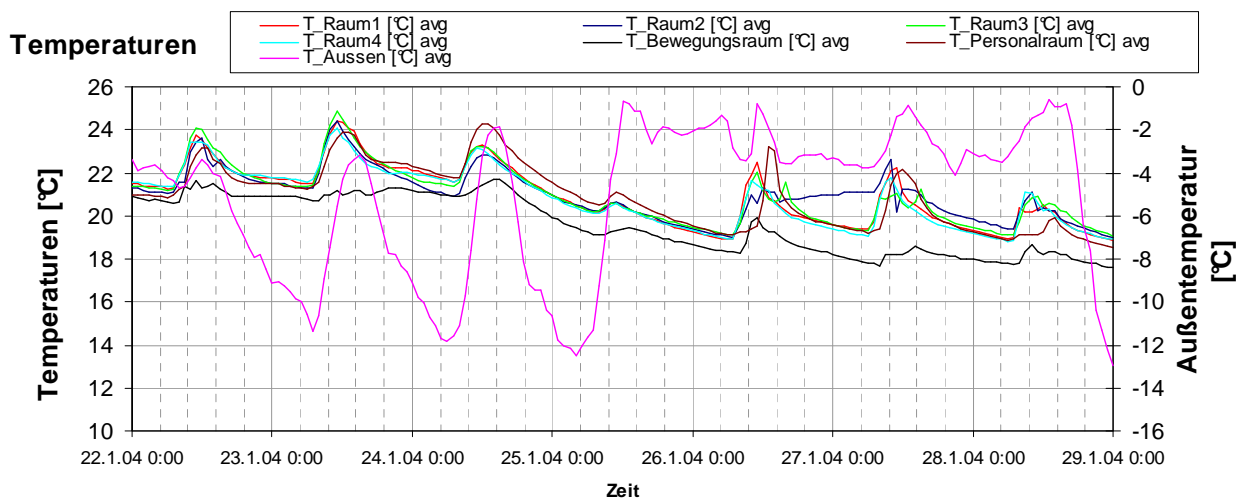
Abbildung 6: Raumtemperaturen Kindergarten Ziersdorf für eine Woche im Januar 2004

Zu Beginn der Messperiode gab es immer wieder Klagen über zu niedrige Raumtemperaturen. In Abbildung 6 ist als Beispiel eine ziemlich kalte Woche Ende Januar dargestellt. Man sieht, wie die Raumtemperaturen durch die passiv solaren Gewinne beeinflusst werden. Der Bewegungsraum, der Richtung Norden gelegen ist, ist meist etwas kühler als die anderen Räume und wird auch von den passiv solaren Gewinnen deutlich weniger beeinflusst. Ab dem 25.1.2004 sinken die Raumtemperaturen unter 20°C und steigen nur um die Mittagszeit wieder über diesen Wert.

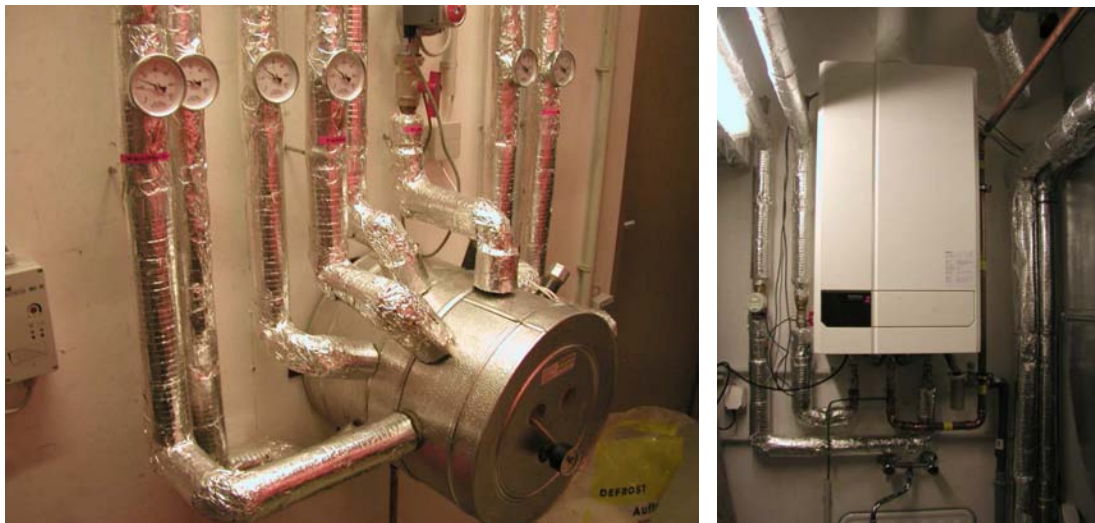
Abbildung 10: Hydraulische Weiche und Gastherme

Anfang Februar 2004 wurde dann eine zusätzliche Gastherme installiert, unter der Annahme dass die Leistung des Pelletskessels nicht ausreicht, um das Gebäude zu beheizen. Abbildung 11 zeigt das veränderte Schema des Heizungssystems nach Einbau der Gastherme. Die Gastherme wurde über eine zusätzliche hydraulische Weiche eingebunden, an die auch der Pelletskaminofen, der Heizkreis und der Speicher angeschlossen sind.

Die hydraulische Weiche und die Gastherme sind in Abbildung 10 dargestellt.

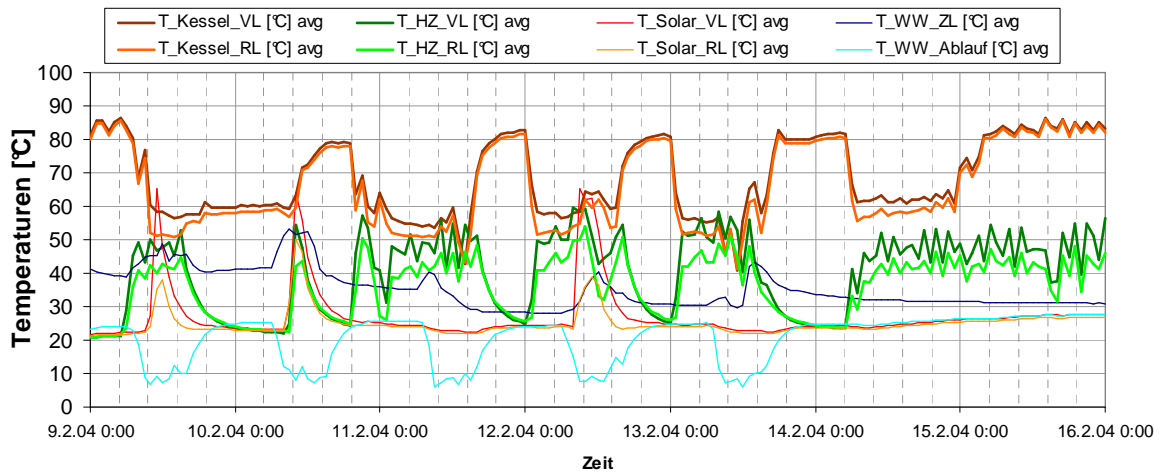
Abbildung 13: Systemtemperaturen Kindergarten Ziersdorf für eine Woche im Februar 2004

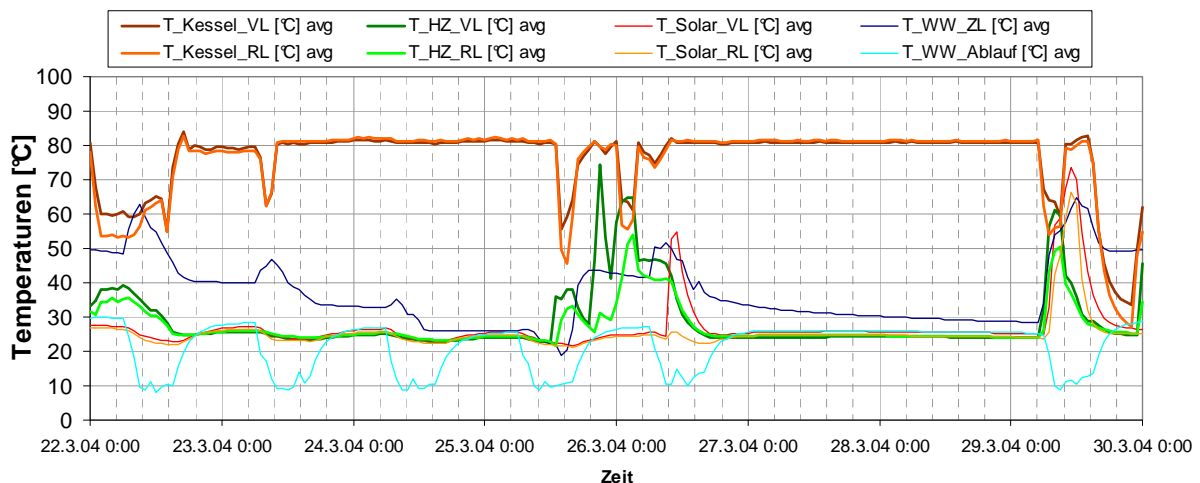
Abbildung 16: Systemtemperaturen Kindergarten Ziersdorf für eine Woche im März 2004

Im März 2004 trat dann noch ein anderes Phänomen auf. Immer noch ist der Heizkreis nicht durchgängig in Betrieb, aber die Pelletskreispumpe ist durchgängig eingeschaltet (Abbildung 17). Wenn der Heizkreis an ist, liefern sowohl der Pelletskessel als auch die Gastherme Energie. Der Anteil, den der Pelletskessel deckt, ist allerdings wesentlich geringer. Wenn der Heizkreis aus ist, ist offensichtlich die Gastherme eingeschaltet und liefert etwa 1-2 kW in das System. Da die Pelletskesselkreispumpe eingeschaltet ist, zirkuliert das heiße Wasser von der Gastherme durch den Pelletskessel, der jetzt sozusagen als zusätzlicher Heizkörper fungiert. Dies sieht man an den (wenn auch sehr geringen) negativen Leistungen des Pelletskessels (Abbildung 15), die vom Wärmemengenzähler aufgezeichnet werden. Der Vorlauf des Pelletskesselkreises ist also etwas kühler als der Rücklauf, die beide etwa bei 80°C liegen (Abbildung 16)

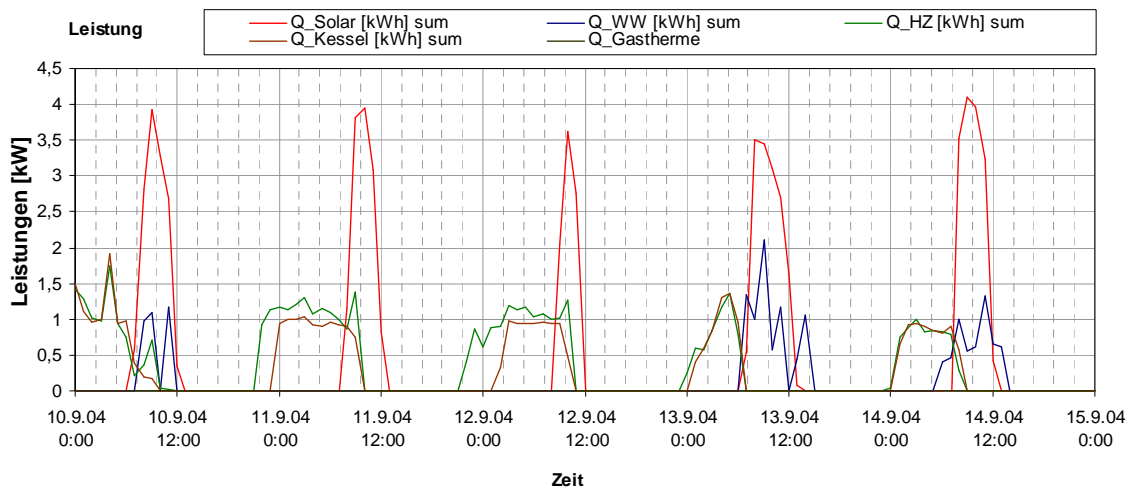
Abbildung 19: Leistungen im September

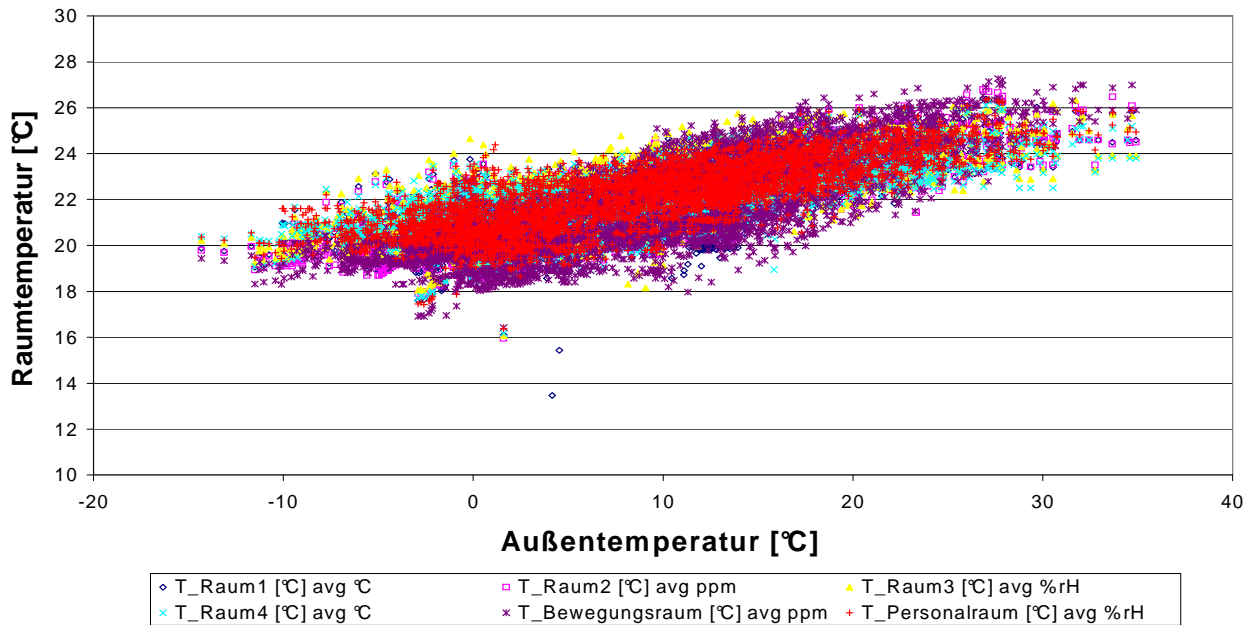
Abbildung 24: Verteilung der mittleren Raumtemperaturen im Kindergarten Ziersdorf als Funktion der Außentemperatur für die Messperiode 14.12.2003 – 31.5.2004 als Stundenmittelwerte

Die mittleren Raumtemperaturen im Kindergarten Ziersdorf schwanken sehr stark. Die passiven solaren Gewinne haben einen sehr starken Einfluss auf die Raumtemperaturen. Diese Abhängigkeit ist in Abbildung 24 schon recht deutlich zu erkennen. Die Abbildung zeigt die Raumtemperaturen in Abhängigkeit von der Außentemperatur nur für die Tage, an denen der Kindergarten in Betrieb ist (also ohne Wochenenden und Ferienzeiten). Werte über 26°C treten überwiegend in den Sommermonaten auf, wenn der Kindergarten und auch die Lüftungsanlage nicht in Betrieb sind.

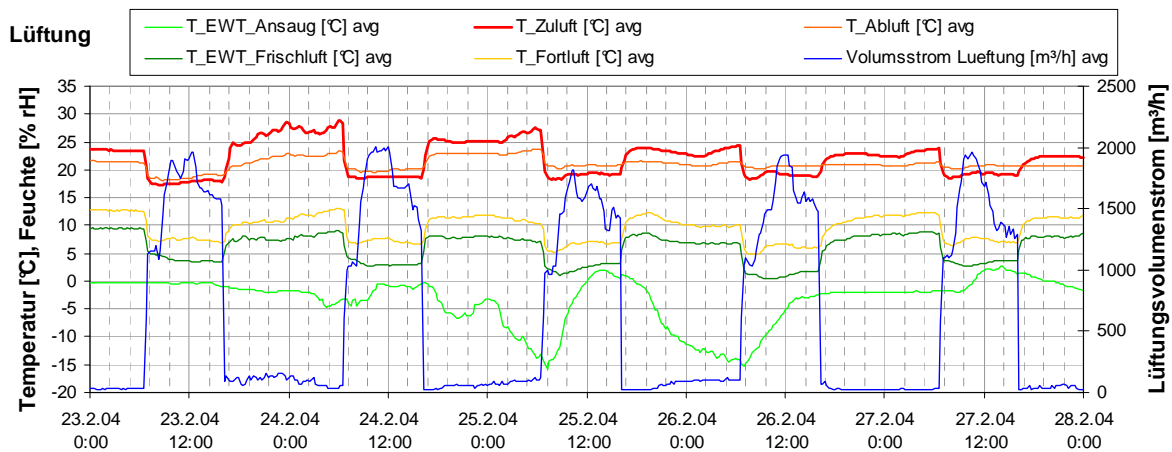
Abbildung 26: Temperaturen Lüftung Januar 2004 (Kindergarten Ziersdorf, 15 min-Mittelwerte)

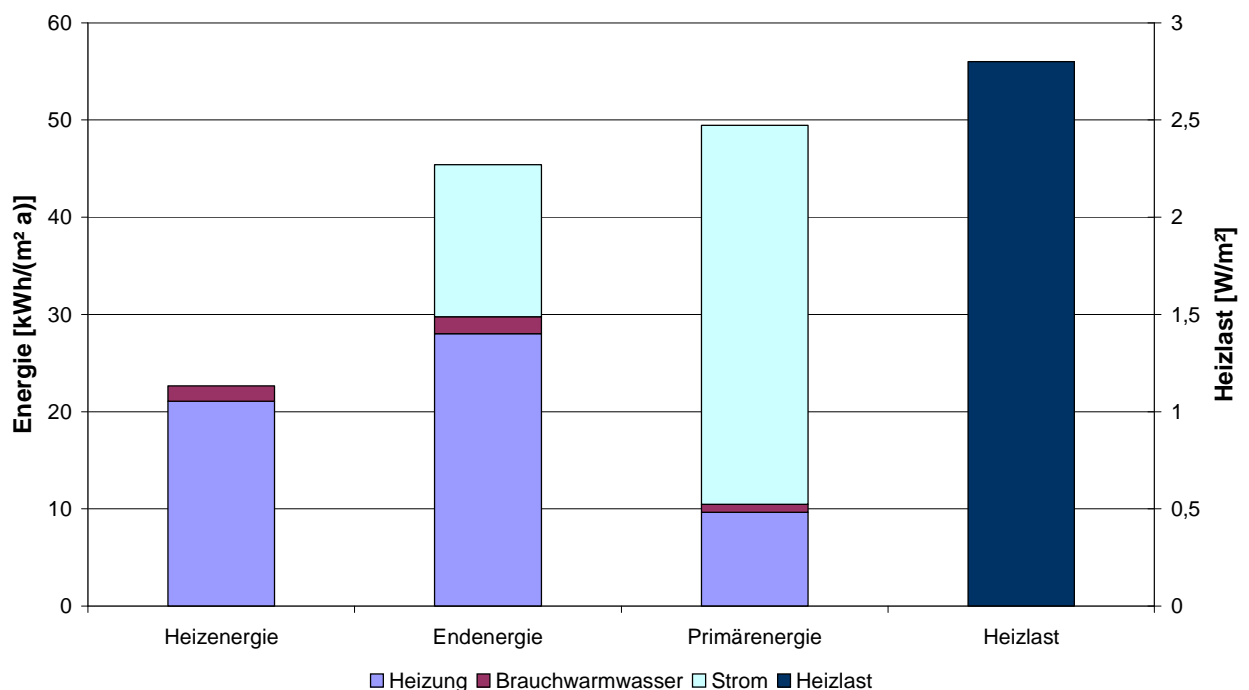
Abbildung 33: End- und Primärenergieverbrauch Kindergarten Ziersdorf, erstes Messjahr

Insgesamt kommt man auf einen Gesamtendenergieverbrauch von etwa 45 kWh/(m<sup>2</sup> a) und einen Gesamtprimärenergieeinsatz von knapp 50 kWh/(m<sup>2</sup> a).

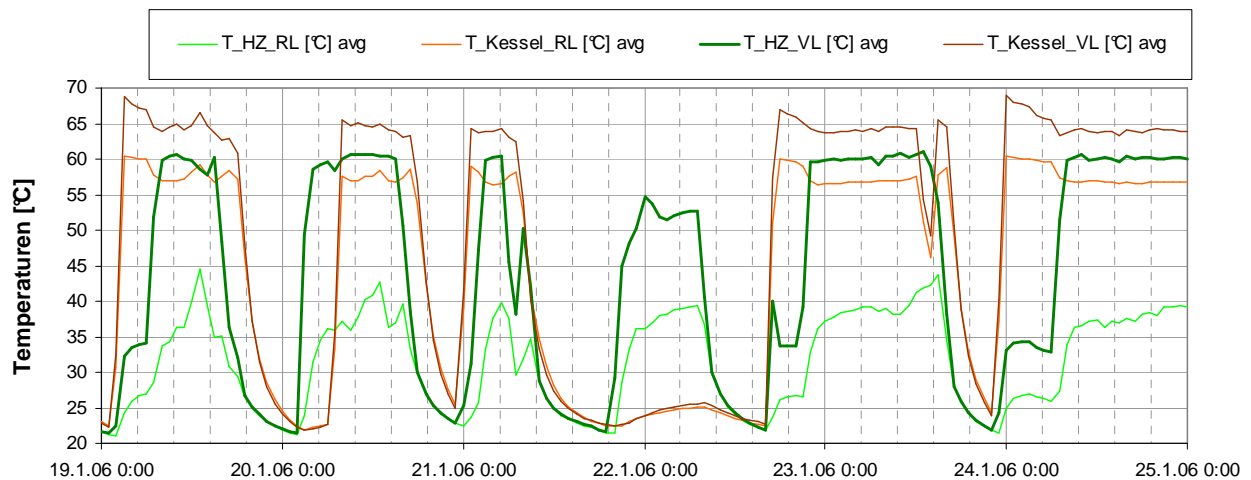
Abbildung 39: Kessel- und Heizkreistemperaturen im Januar 2006

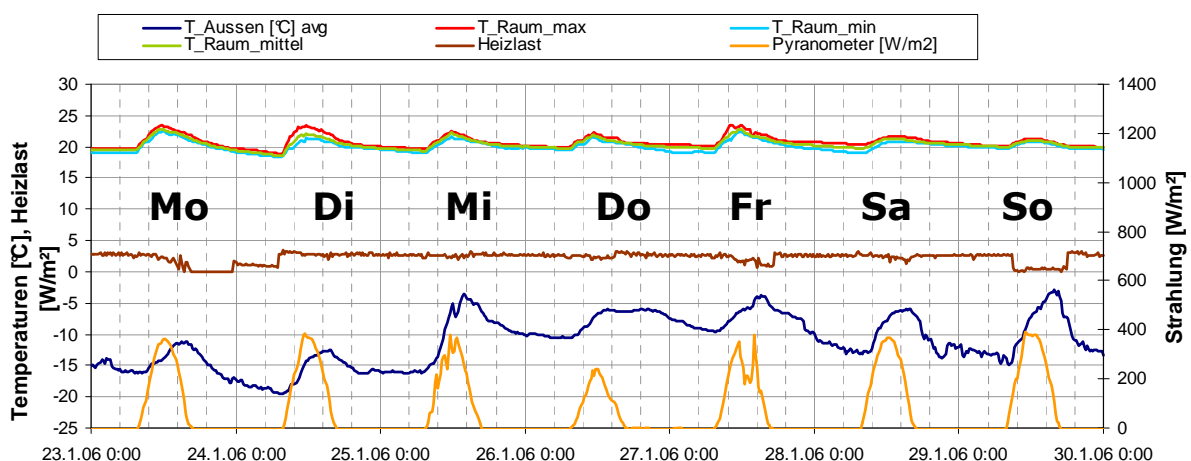
Abbildung 42: Eine sonnige Woche im Winter

Im zweiten Beispiel (Abbildung 42) wird eine sonnige, sehr kalte Woche im Winter gezeigt. Die Heizung ist fast durchgängig in Betrieb und die Raumtemperaturen liegen nur unwesentlich höher als in der wolkeigen Woche.

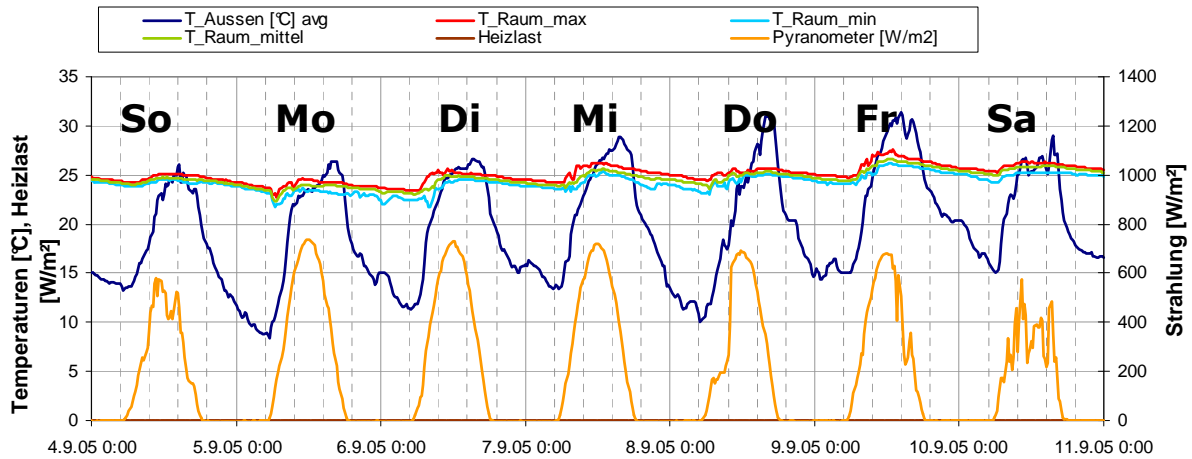
Abbildung 43: Eine sonnige Woche im Spätsommer

allerdings, dass die Temperaturen im Laufe von mehreren sonnigen Tagen im Schnitt immer höher werden. Dies zeigt, wie schon vorher angesprochen, dass die Kühlung während der Nacht über die Lüftungsanlage oder Fenster nicht ausreicht (kein Bypass des Erdreichwärmetauschers sowie teilweise eingeschaltete Wärmerückgewinnung). In der hier gezeigten Woche ist die Lüftungsanlage nachts sogar meist ausgeschaltet. Da der Kindergarten aber im Sommer geschlossen ist, wirkt sich dieses Problem kaum merkbar aus.
