Modernisierung eines Gründerzeitgebäudes unter Anwendung eines Aerogel-Dämmputzes

Berichte aus Energie- und Umweltforschung

26/2019

Wien, August 2018

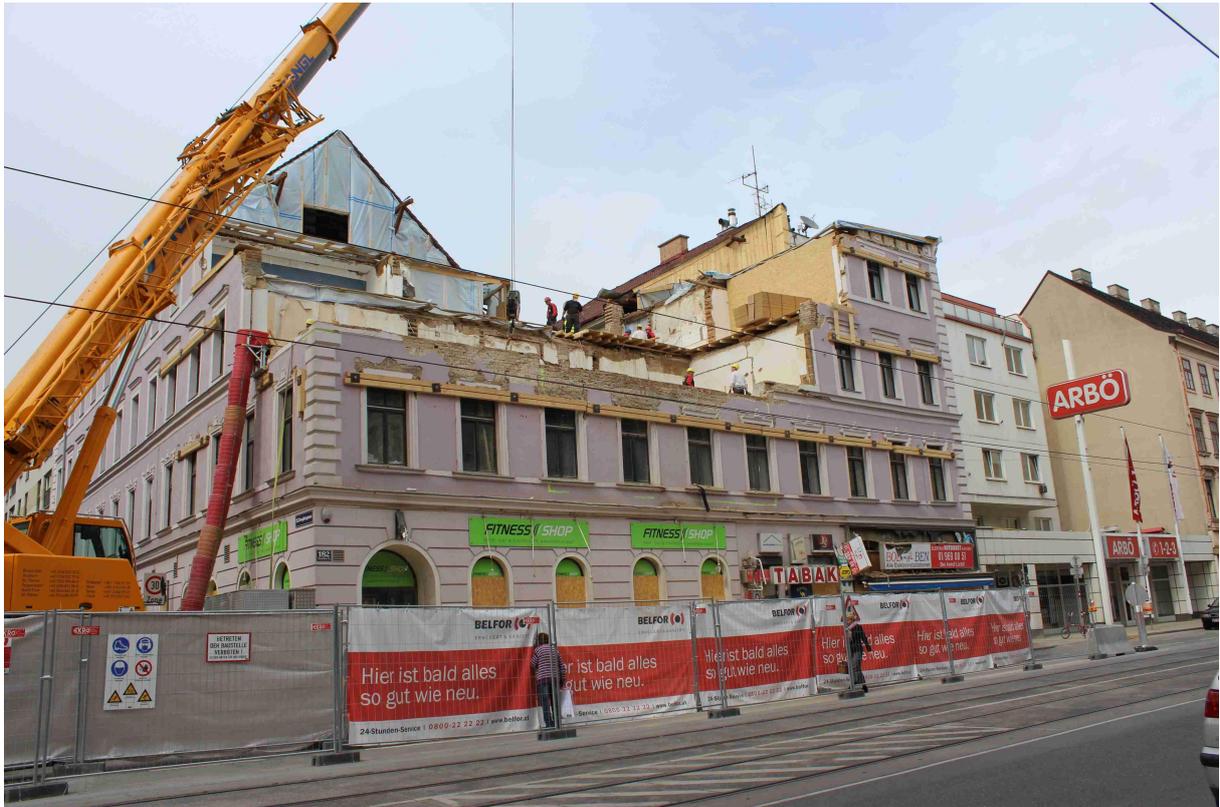
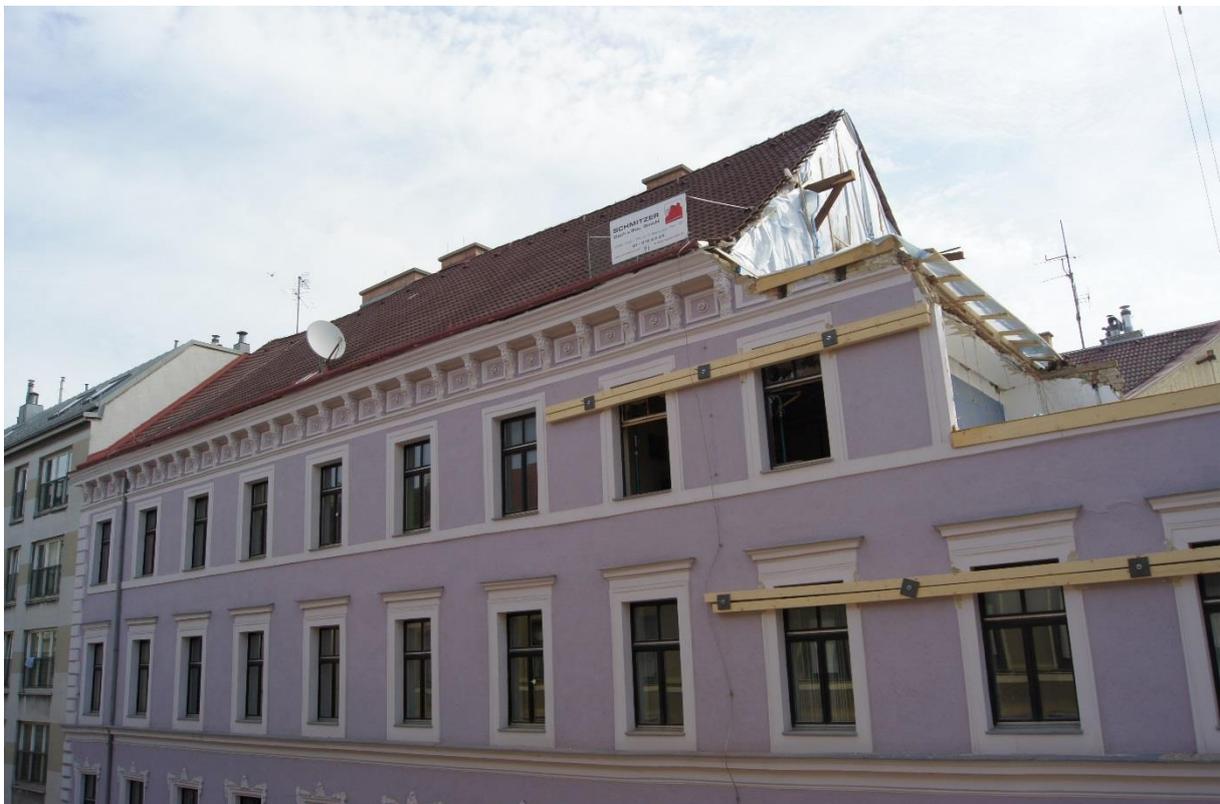
Abbildung 1 Gebäudezustand im Sommer 2015 (oben: Ansicht Mariahilfer Straße, unten Ansicht Denglergasse)
Quelle Trimmel Wall Architekten

Das Gebäude wurde im April 2014 in Folge einer Gasexplosion in einer Wohnung im, an die Mariahilfer Straße angrenzenden Trakt, im 2. und 3. Obergeschoß schwer beschädigt und behördlich evakuiert. Insbesondere aufgrund dieser Ausgangssituation waren die Architekten mit besonderen Herausforderungen im Projekt konfrontiert.

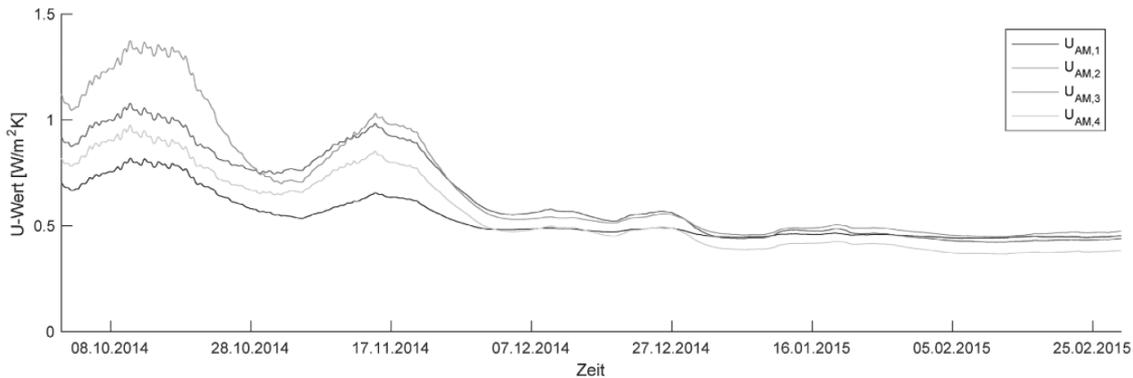
Abbildung 2 Verlauf des Wärmedurchlasskoeffizienten der 4 südseitigen Testfelder im Winter 2014 / 2015
Quelle: [BPH 2017]

Die Analyse der Wärmedämmeigenschaften erfolgte basierend auf der ISO 9869, wobei der, über die Messwerte ermittelte mittlere Wärmedurchgangskoeffizient von 0,45 W/m²K gut mit der leitwertbasierten eindimensionalen Berechnung (0,44 W/m²K) übereinstimmt. Der Berechnungswert für die unsanierte Bestandswand liegt bei 1,12 W/m²K. Die Abbildung unten zeigt das Langzeitverhalten des Wärmedurchgangskoeffizienten, basierend auf den Messdaten. Der zeitliche Verlauf des Wärmedurchlasskoeffizienten (Abbildung 2) zeigt, dass sich nach rund 2 Monaten ein relativ konstanter Wert einstellt.

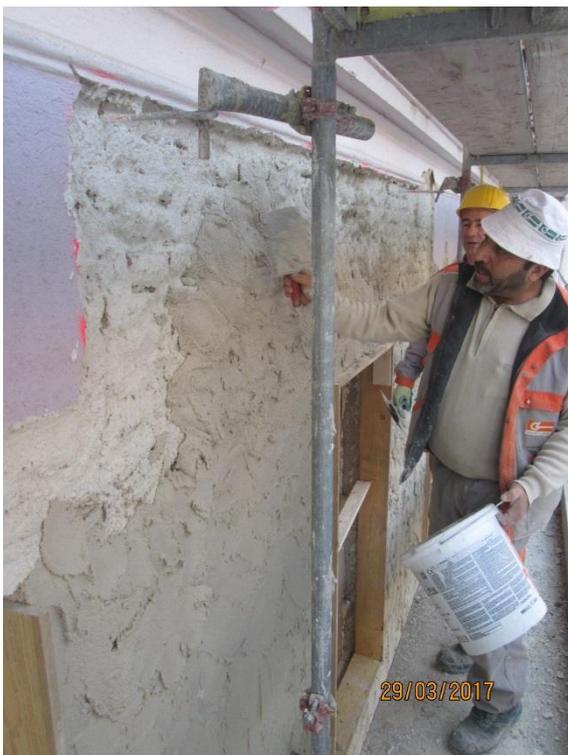
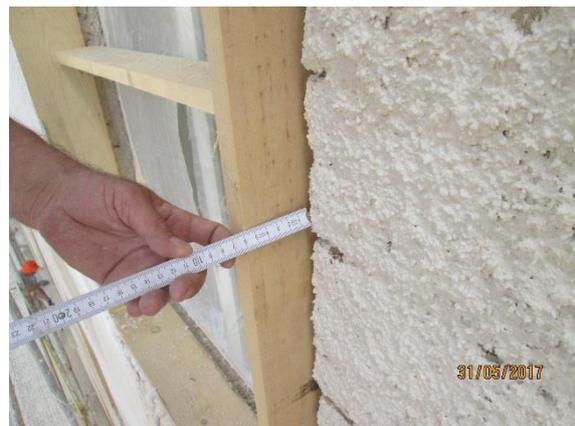
Abbildung 3 Links: Aufbringung des Dämmputzes
Rechts: Holzrahmen als Indikator für die Putzdicke,
Quelle Trimmel Wall Architekten

- Anschließend wurden die Vorspritzarbeiten (100% deckend) durchgeführt. Nach einer Trocknung von 3 Tagen wurde mit dem Aufbringen des Aerogelputzes begonnen. Die vorgesehene Schichtstärke von 55 mm wurde in einem Arbeitsgang maschinell mit einer Putzmaschine aufgebracht.

- Die Oberfläche wurde dabei mit Holzlatten plan abgezogen, um eine homogene Oberfläche zu erhalten. In den darauffolgenden Tagen musste der Aerogelputz

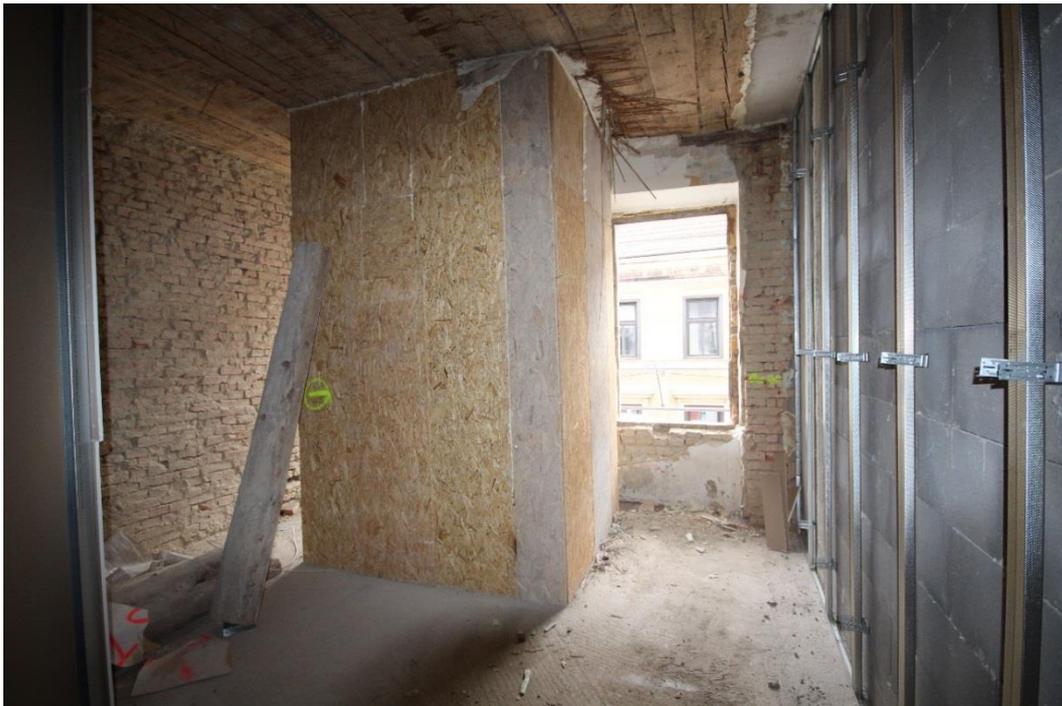
Abbildung 4 Messung im Bestand: Einhausung zur Herstellung konstanter Innenraumtemperaturen, Quelle: Trimmel Wall Architekten

Die Messung des Bestands wurde im Zeitraum von Dezember 2016 – März 2017 durchgeführt. Voraussetzung für eine erfolgreiche Messung ist ein möglichst großer Temperaturunterschied zwischen Innen- und Außenoberfläche, um einen möglichst großen Wärmestrom zu generieren. Da zum Zeitpunkt der Bestandsmessung keine Fenster eingebaut waren (siehe Abbildung unten) und folglich der Innenraum nicht beheizt werden konnte, wurde um die Messstelle eine beheizbare Box errichtet (Holzständerkonstruktion und OSB-Platten).

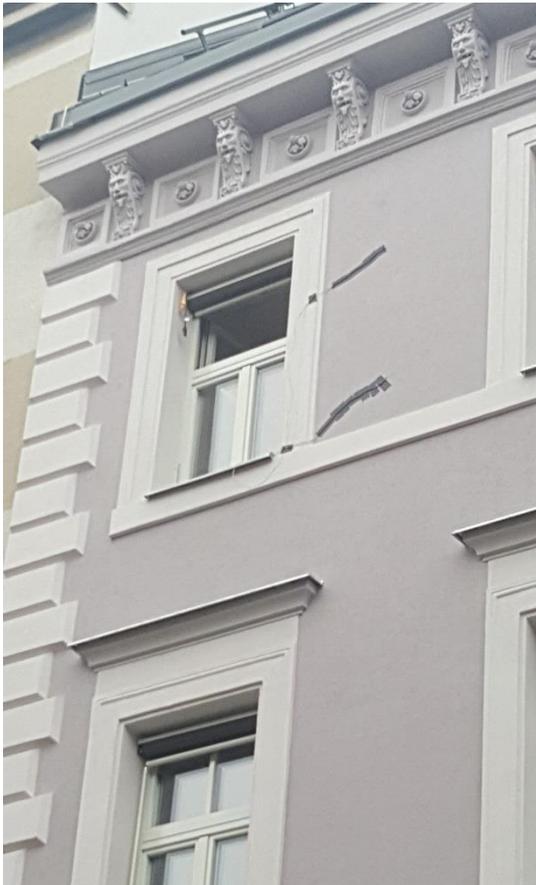
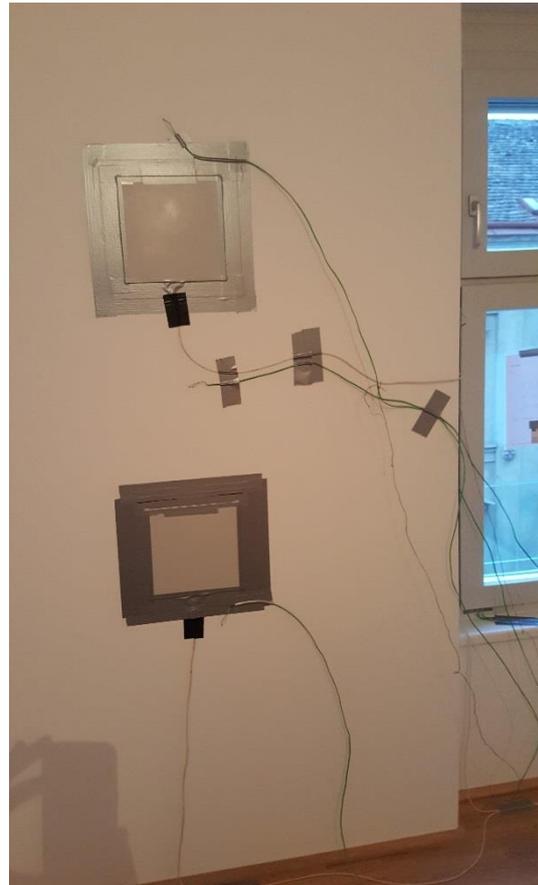
Abbildung 5 Aufbau der Messung der fertig sanierten Fassade, Quelle e7

Links: Fühler außen; Rechts: Messplatten und Fühler auf der Innenseite

Die Messung der fertig sanierten Wand erfolgte im Zeitraum von Dezember 2017 bis Februar 2018⁴.

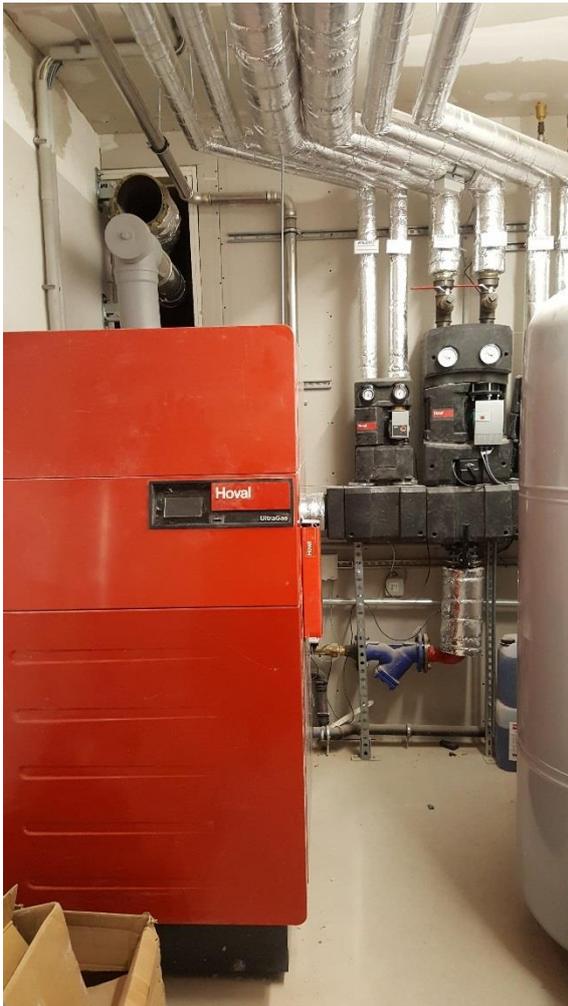
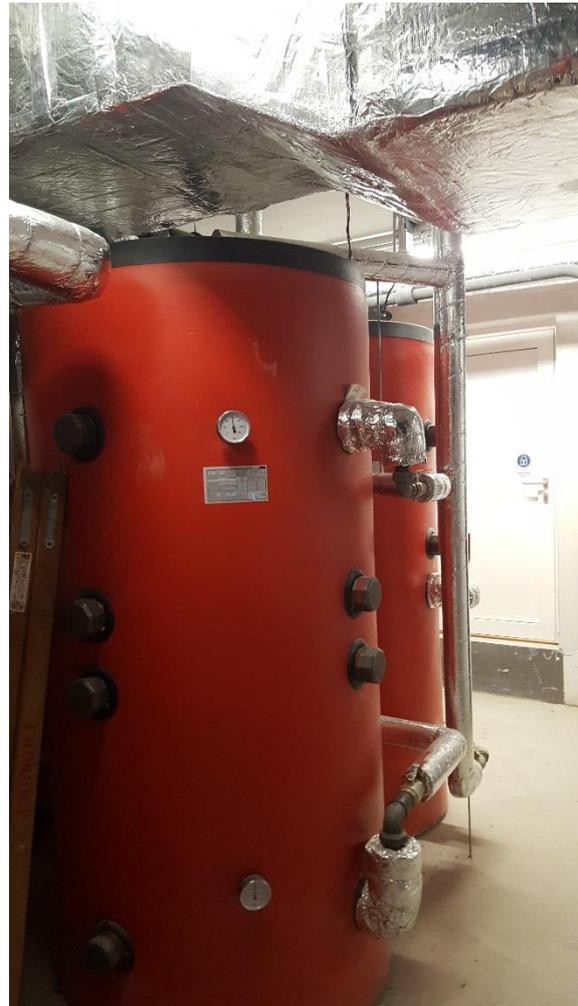
Abbildung 7 Links: Gaskessel, Rechts: Pufferspeicher; Quelle: e7

⁵ Hoval Ultra Gas 150: Nennwärmeleistung bei 40/30: 150 kW

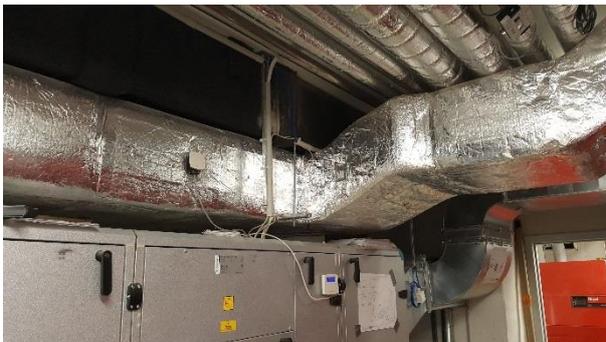
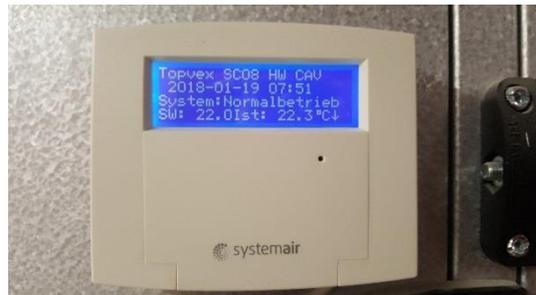
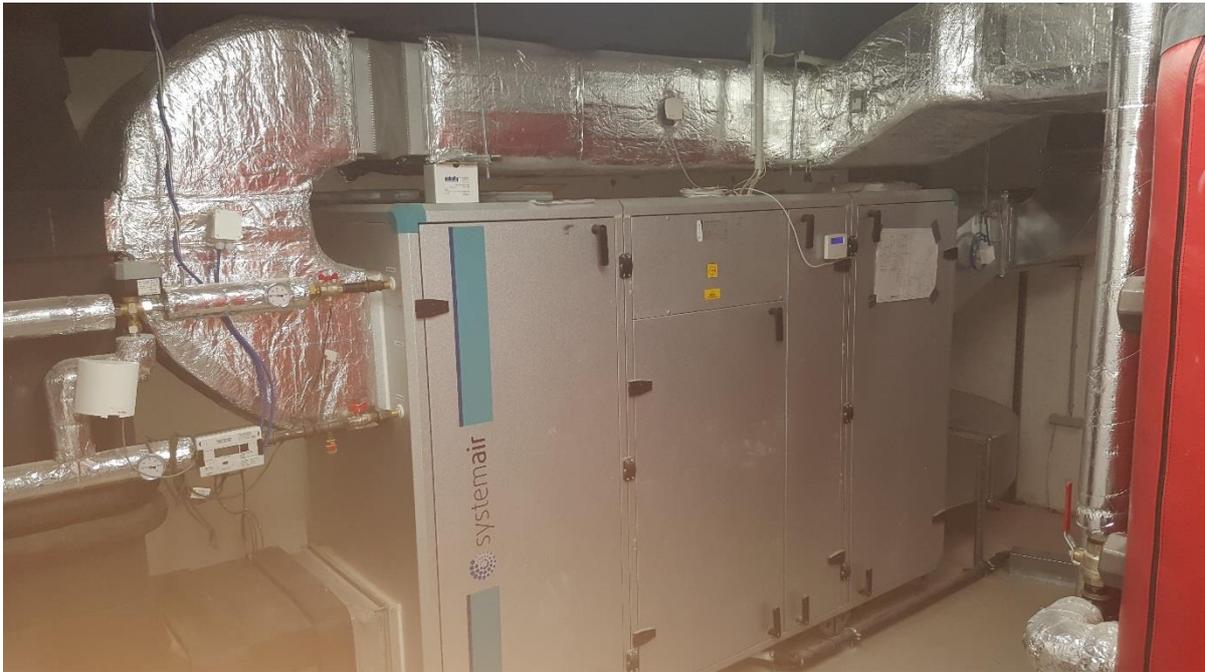
Abbildung 8 Lüftungsanlage, Quelle: e7

Die kontrollierte Be- und Entlüftung der Wohneinheiten erfolgt über ein zentrales Kompaktlüftungsgerät der Baureihe Systemair TOPVEX SC08 HW. Die Luftmengenregelung in den Wohneinheiten erfolgt mittels Volumenstromreglern.

Das Gerät ist mit einer rekuperativen Wärmerückgewinnungseinheit⁷ mit Bypass ausgestattet. Der Auslegungs-Volumenstrom beträgt rund 3.000 m³/h, die spezifische Ventilatorleistung ist lt. Typenblatt mit 0,456 Wh/m³ bei Nennvolumenstrom angegeben.

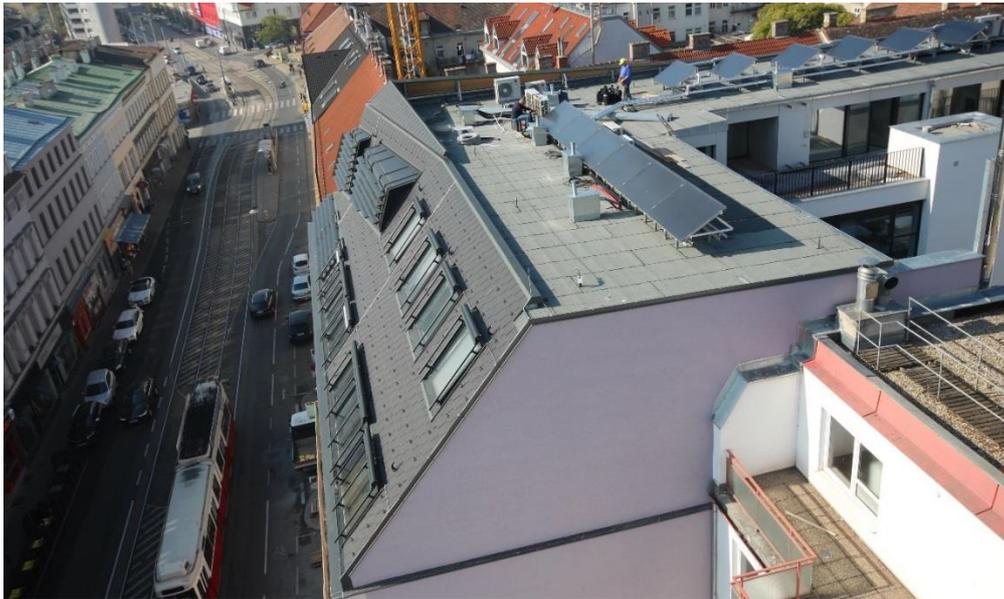
Abbildung 9 Dachdraufsicht und Solarthermische Anlage, Quelle: Trimmel Wall Architekten

Die Warmwasserbereitung wird durch eine solarthermische Anlage mit einer Aperturfläche von rund 30 m² unterstützt, die sich auf dem Dach befindet (siehe Abbildung 9).

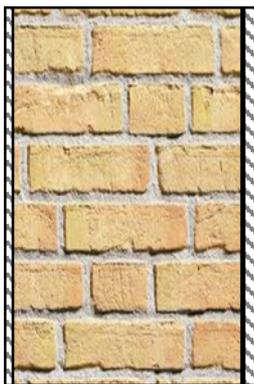
Innenputz	1,5 cm
Mauerwerk	45 cm / 62 cm
Außenputz	2 cm

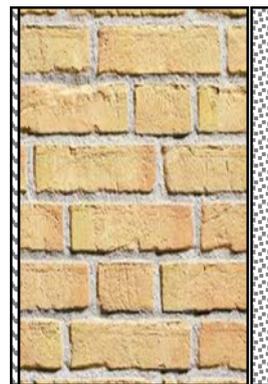
Innenputz	1,5 cm
Mauerwerk	45 cm / 62 cm
Aerogelputz	5,5 cm

Der Aerogelputz wurde wie oben beschrieben auf einer Fassadenfläche von rund 205 m² (Westseitig orientiert) angewendet. Die maschinell aufgetragene Putzdicke beträgt ca. 5,5 cm.

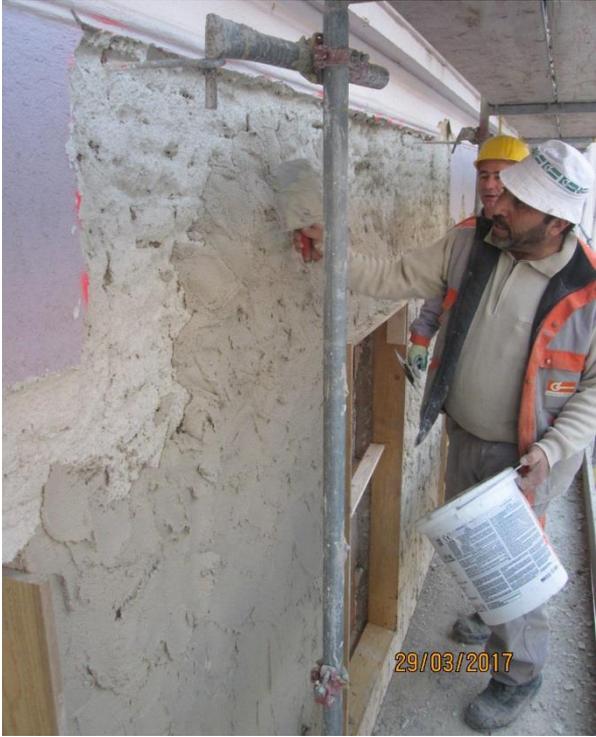
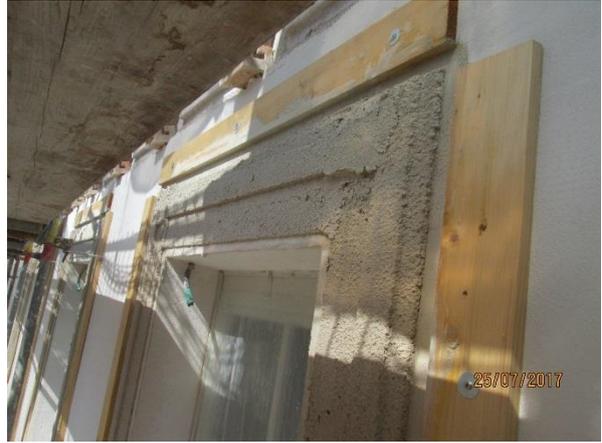
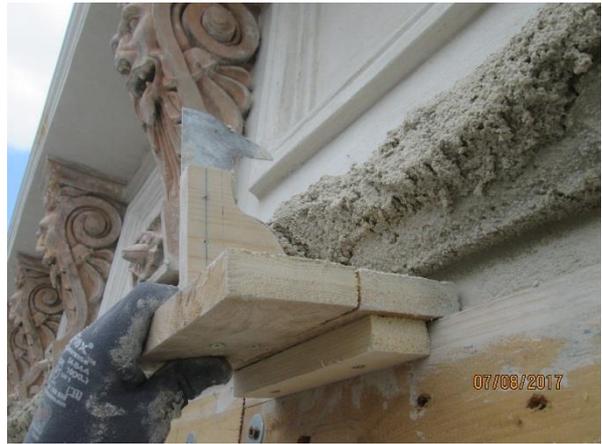
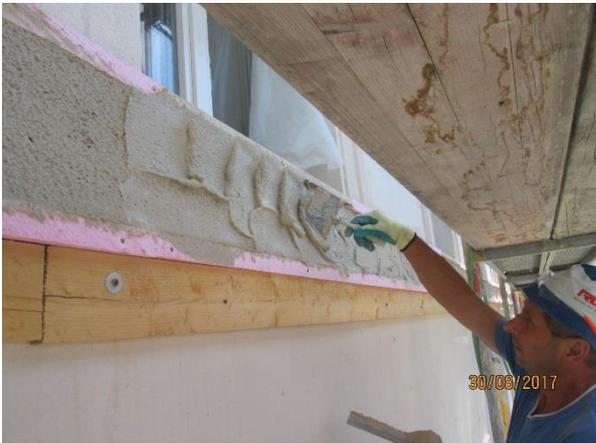
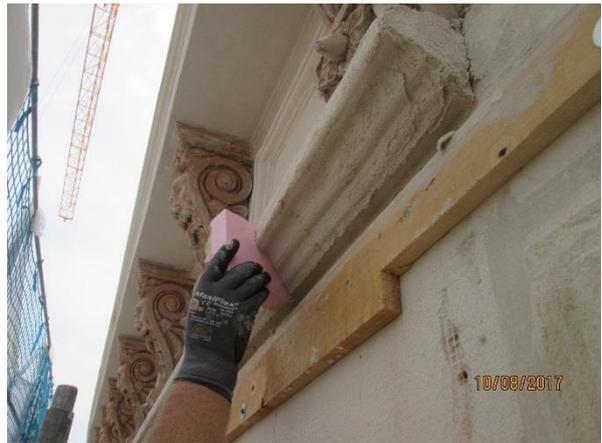
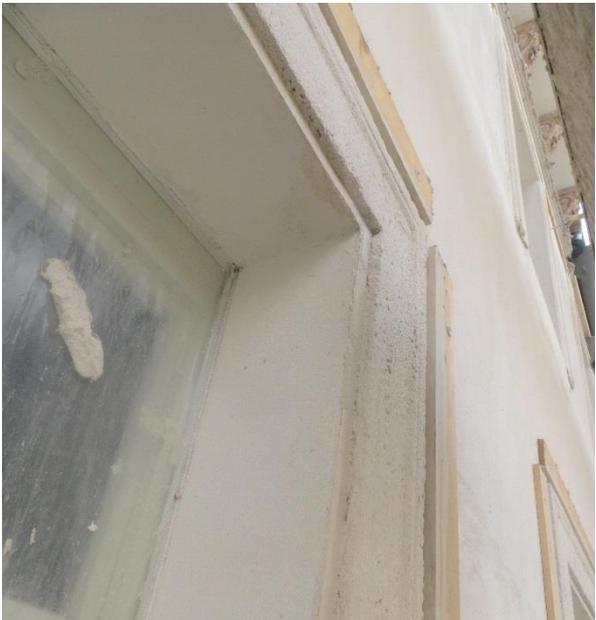
Die folgenden Bilder zeigen die Anwendung des Aerogelputzes auf der gegliederten Bestandsfassade:

Abbildung 10 a-k: Impressionen von den Sanierungsarbeiten, Quelle: Trimmel Wall Architekten

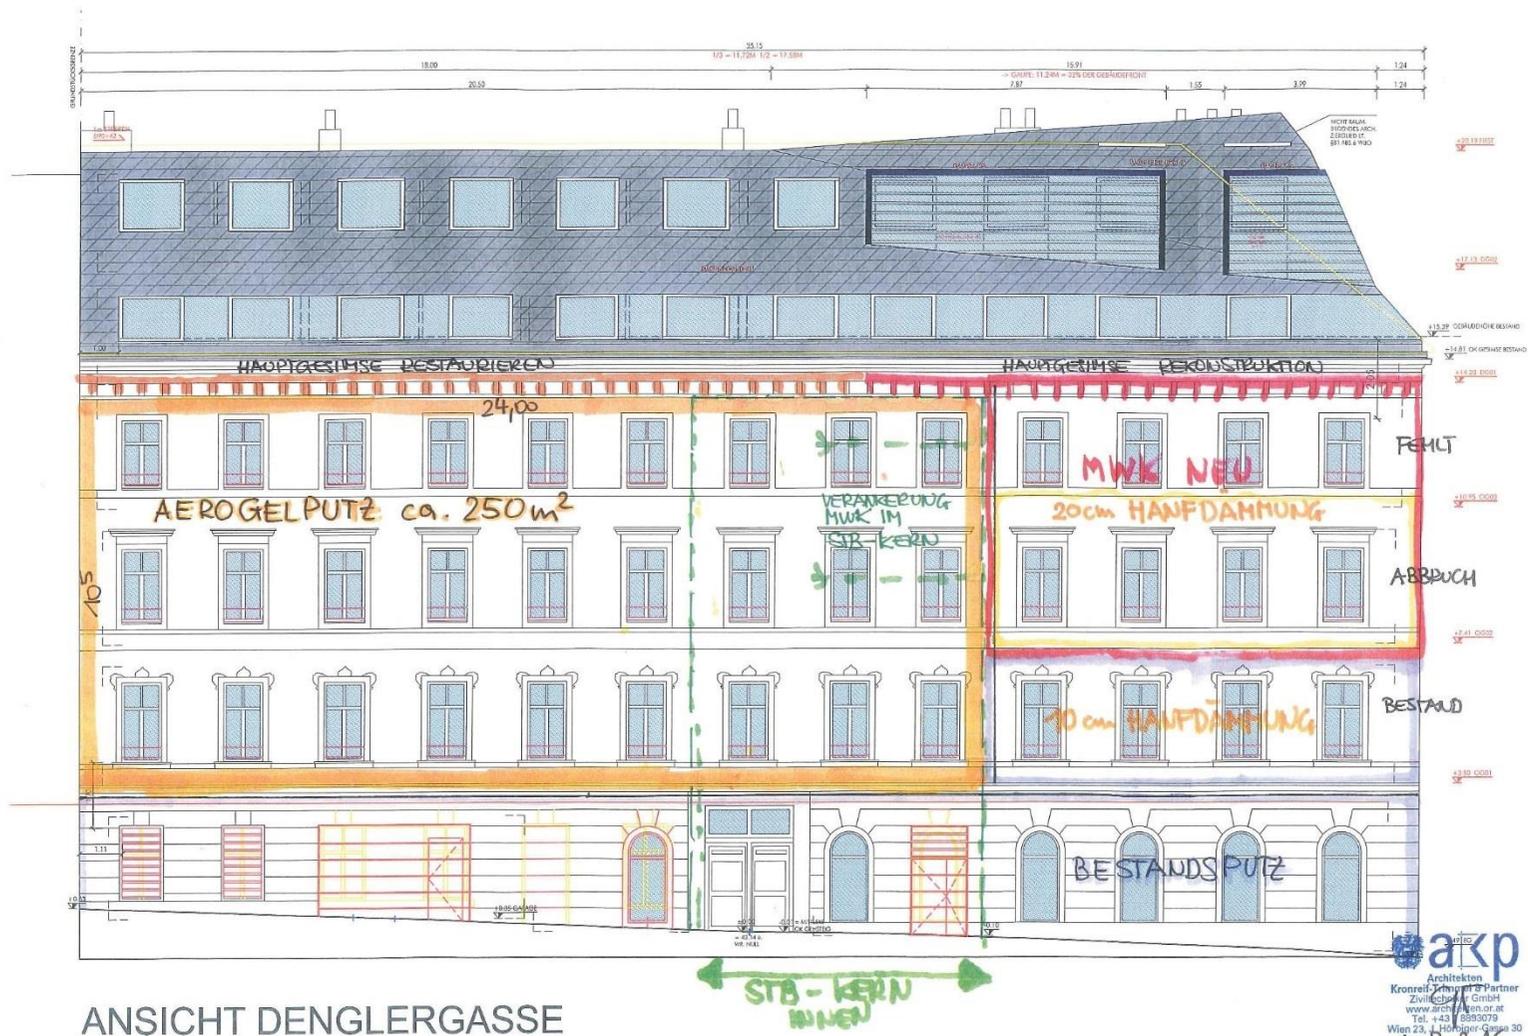
Abbildung 11 Überblick über die Fassadenfläche zur Denglergasse, Quelle Trimmel Wall Architekten

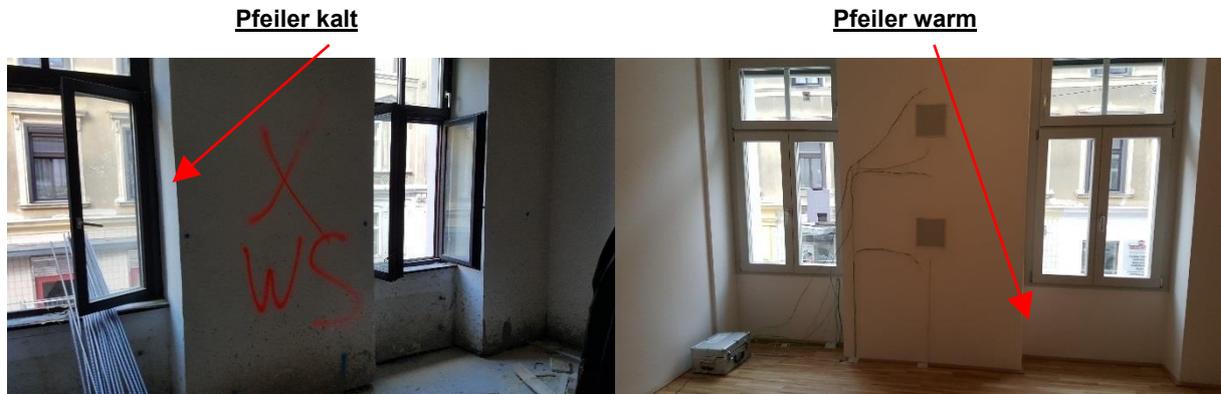
Abbildung 12 Links: Messsituation im Bestand, Rechts: Messaufbau der sanierten Wand; Quelle: e7

Für die Messungen an der Bestandskonstruktion wurden zur Beheizung des Innenbereichs lokale Einhausungen der gewählten Mauerpfeiler hergestellt (siehe 1.3). Aufgrund der fehlenden Fenster war der Laibungsbereich dem Außenklima ausgesetzt. Die dadurch entstehende geometrische Wärmebrücke für diesen Messzustand ist in Abbildung 13 rechts dargestellt.

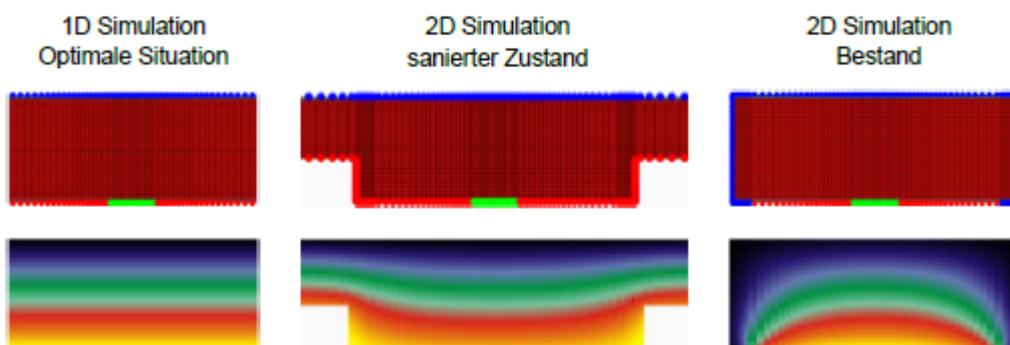
Abbildung 13 Modell (oben) und Temperaturfeld (unten) der geometrischen Wärmebrücke an den Mauerpfeilern; Quelle: TU Wien

Die Messungen im sanierten Zustand wurden nach Fertigstellung durchgeführt. Dadurch liegen sowohl die Fensterlaibungen als auch das Parapet im warmen Bereich. Aufgrund der geringen Pfeilerbreite von 150 cm bildet sich auch in diesem Zustand eine geometrische Wärmebrücke aus (Abbildung 13 Mitte).

In Abbildung 13 Links ist zum Vergleich der Wandaufbau mit eindimensionalem Wärmestrom abgebildet (Vergleichsbasis der bauphysikalischen Berechnung). Die grüne Randbedingung in den Bauteilmodellen bezeichnet die Wärmestrommessplatte im jeweiligen Versuchsaufbau. Durch den Vergleich der beiden Geometrien mit dem eindimensionalen Wandmodell kann abgeschätzt werden, mit welchen Abweichungen bei den durchgeführten Messungen im Vergleich zum eindimensionalen Wärmedurchgangskoeffizienten zu rechnen ist.

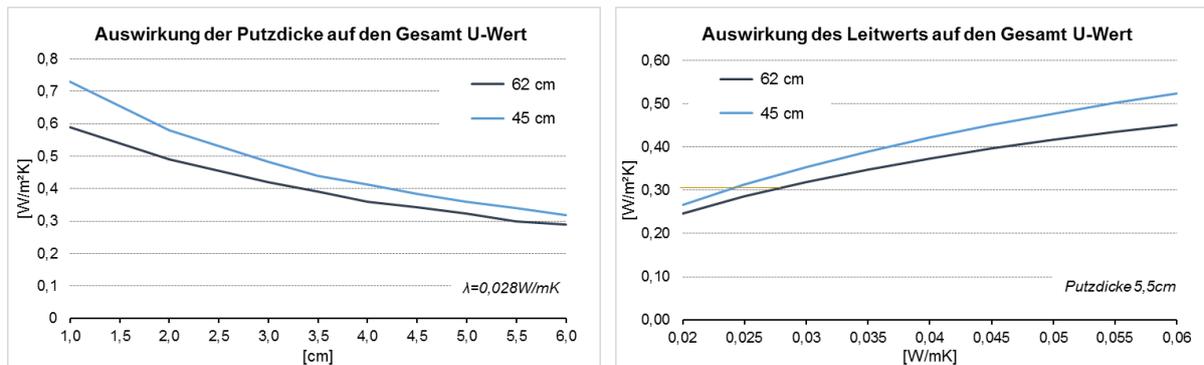
Abbildung 14 Links: Rechnerischer Zusammenhang zwischen Putzdicke und U-Wert des Wandaufbaus
 Rechts: Rechnerischer Zusammenhang zwischen Leitwert des Aerogelputzes und U-Wert des Wandaufbaus, eigene Darstellung e7

Eine Parametervariation der Putzdicke und der Wärmeleitfähigkeit des Aerogelputzes zeigt die Auswirkungen auf den Wärmedurchgangskoeffizienten der gesamten Wandkonstruktion, dargestellt in den folgenden Diagrammen:

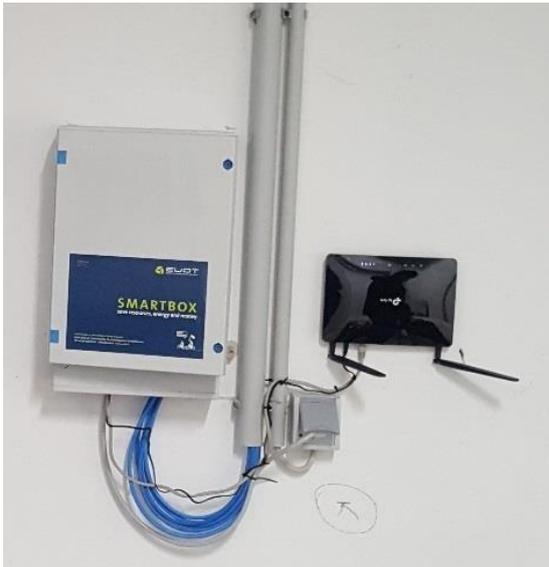
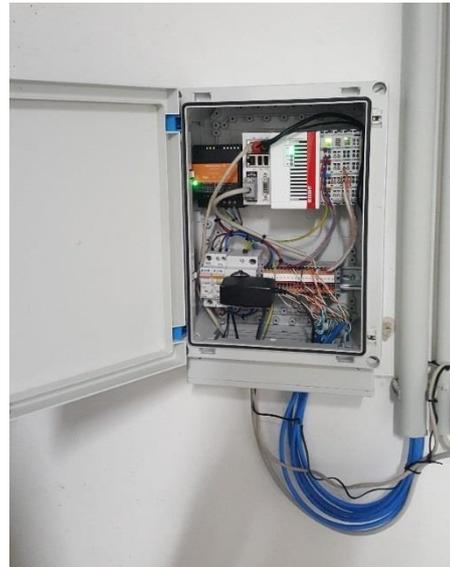
Abbildung 15 Links: Datensammler and GSM- Router an der Wand montiert; Rechts: Innenleben Datensammler, Quelle: e7

Der Datensammler ist über einen angeschlossenen GSM-Router ständig mit dem Internet verbunden. Die aufgezeichneten Sensor- und Zählerdaten können somit regelmäßig hochgeladen und hinsichtlich Datenvollständigkeit und Plausibilität geprüft werden. Ziel ist die Vermeidung längerer Datenlücken durch die Möglichkeit der regelmäßigen Kontrolle. **Fehler! Verweisquelle konnte nicht gefunden werden.** Abbildung 15 zeigt links die verwendete Smartbox inkl. angeschlossenen GSM-Router sowie rechts den Blick in die Box.

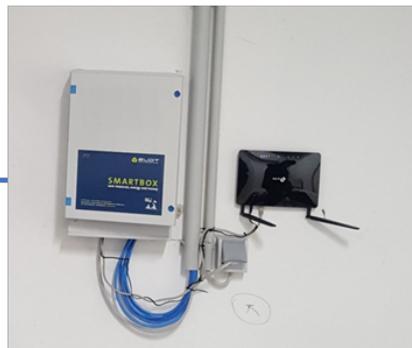
Abbildung 17 Schema für die kontinuierliche Erfassung von 15-Minuten-Werten, eigene Darstellung e7

Datensammlung

- Aufzeichnung von 15-Minuten Trendwerten
- Online- Übermittlung

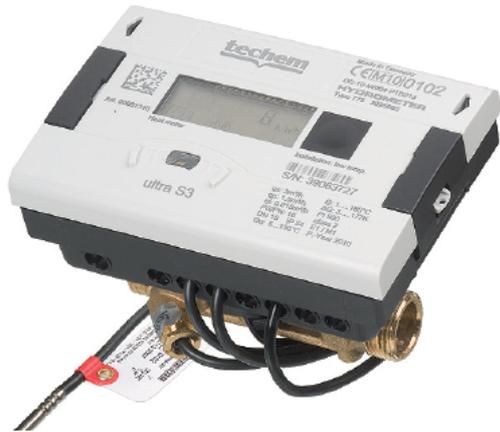
Abbildung 18: Wärmemengenzähler Techem Ultra S3
Quelle: Techem

Zur Wärmemengenzählung wurden Kompakt-Ultraschallwärmemesszähler (Techem ultra S3) eingesetzt. Diese bestehen aus einem Volumenmessteil, Rechenwerk und dem Temperaturfühlerpaar. Die Volumenerfassung erfolgt nach dem Ultraschall-Freistrahprinzip und wird in den Rücklauf des Heizkreises montiert. Zur Messung der Vorlauftemperatur wird der Vorlauffühler in eine fest montierte Vorlauftauchhülse geschraubt und plombiert.
