Vakuumglas-Kastenfenster: Performance-Monitoring in Sanierungsprojekten

VAMOS

Berichte aus Energie- und Umweltforschung

29/2023

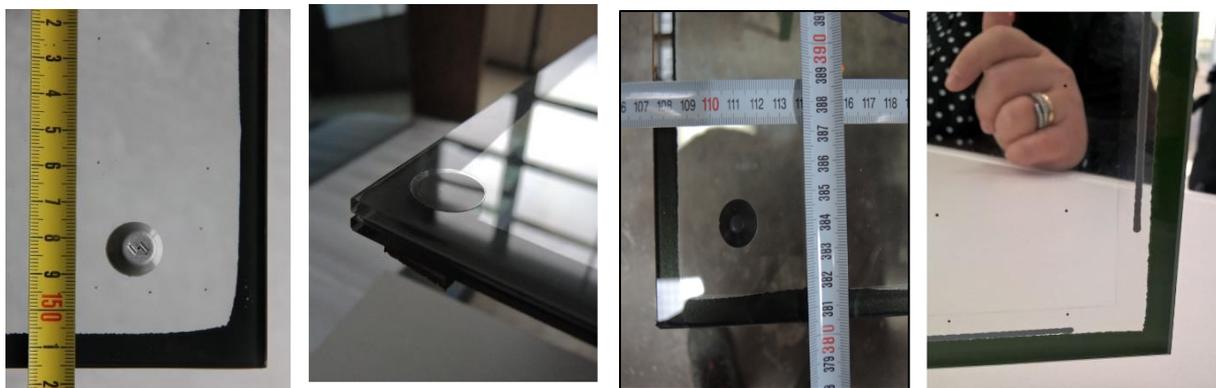
Abbildung 1: Vakuumglasprodukte verschiedener Firmen, die sich hinsichtlich U_g -Wert, dem Material und der Ausgestaltung des Randverbundes, der Evakuierungsöffnung und dem „Getter“ (dem Fänger verbliebener Partikel im Vakuumspalt), sowie der Art, Ausgestaltung und Distanz des Rasters von Abstandhaltern („Pillar“) unterscheiden.

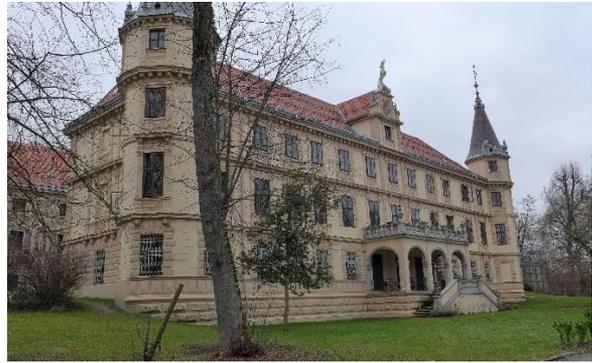
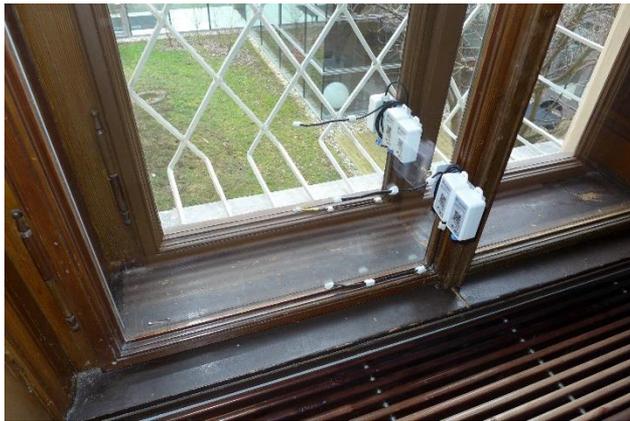
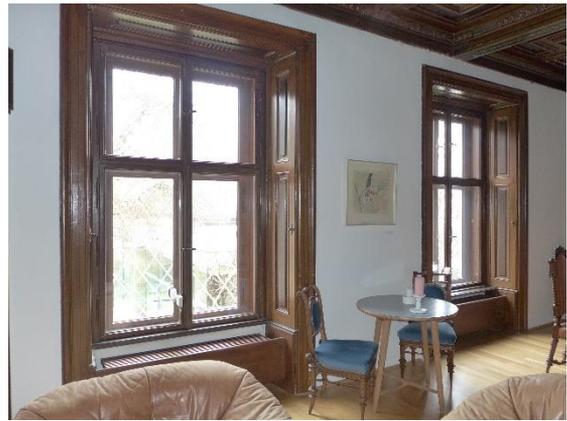
Abbildung 7: links: Positionierung der funkbasierten Messtechnik; rechts: Innenraum in dem sich alle 3 betrachteten Fenster befinden

Schloss Puchberg in Oberösterreich / Wels (<https://schlosspuchberg.at/> bzw. https://de.wikipedia.org/wiki/Bildungshaus_Schloss_Puchberg) dient als Bildungs- und Unterbringungshaus der Diözese Linz. Nachstehende Tabelle 1 illustriert die wesentlichsten Aspekte dieses Demo-Objektes. Bei drei Fenstern des Schlosses wurde das Monitoring vorgenommen. Dabei wurde minimalinvasiv im Sinne einer Restaurations-Arbeit lediglich das Glas ausgetauscht. Entsprechende Darstellungen zu Konstruktion und Fenstern finden sich in den Abbildung 7 und Abbildung 8.

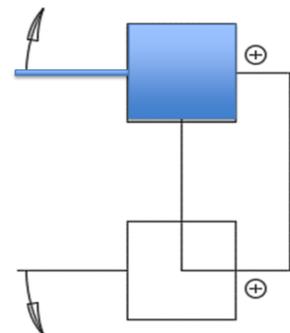
Prinzip des Pfostenstock-Fensters

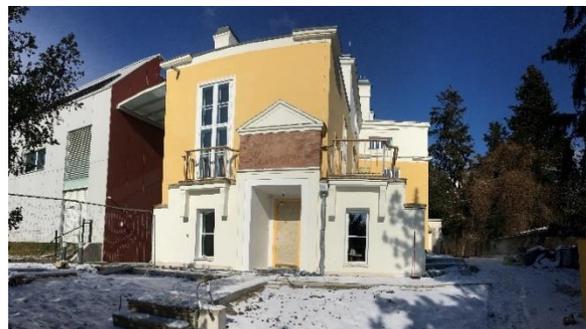
Abbildung 9: links: Positionierung der funkbasierten Messtechnik; rechts: Innenansicht des untersuchten Fensters

Die Villa Wassermann aus dem Jahr 1915 stellt ein Wohnhaus in Wien 19 nach der ursprünglichen Planung des bekannten Architekten Oskar Strnad dar (<https://www.vph-wien.at/de/portfolio/73-1190-wien-paul-ehrlich-gasse-4>). Das Gebäude wurde einer umfassenden Sockelsanierung unterzogen und durch einen Bauträger erweitert. In diesem Kontext wurden auch die Fenster zum Teil erneuert (in jedem Fall die Außenfenster). Das gesamte Bauwerk wurde mit Vakuumgläsern ausgestattet, jedoch wurden wie bei den anderen Objekten nur eine überschaubare Anzahl der Fenster einem Monitoring unterzogen. Tabelle 2 fasst die Daten des Objektes zusammen, Abbildung 9 und Abbildung 10 zeigen Konstruktionsskizzen und Bilder der Fenster.

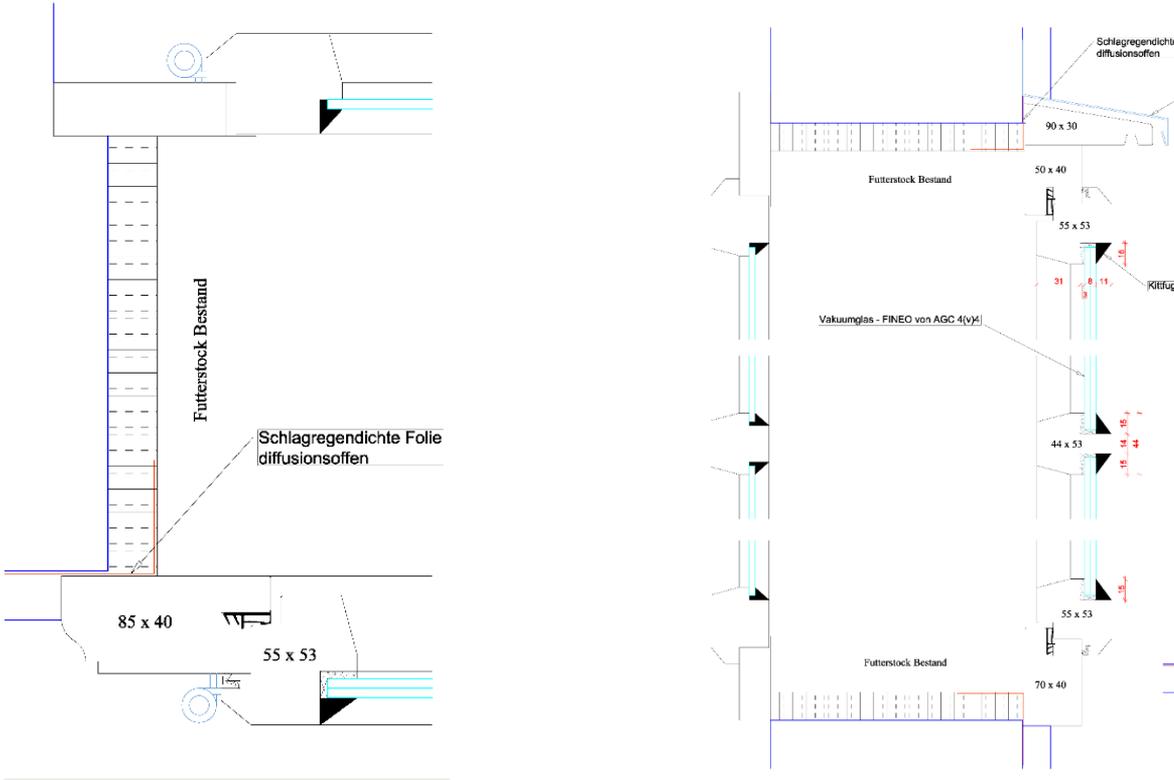
Abbildung 10: Konstruktionszeichnungen – links: Horizontalschnitt; rechts: Vertikalschnitt (gezeichnet von Fa. Schaden)

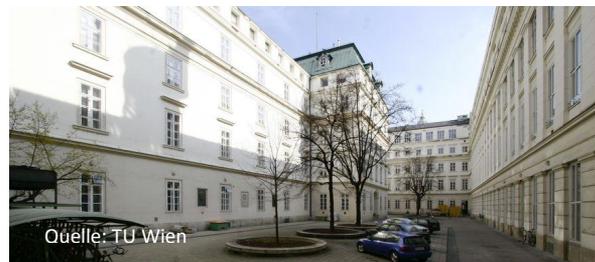
Abbildung 11: Links: Innenansicht; rechts: Werkplan der neu gemachten Flügel (gezeichnet von Fa. Svoboda)

Im Hauptgebäude der TU Wien in Wien-Wieden konnte eine Büroräumlichkeit mit Alt-Wiener-Kastenfenstern für Zwecke der Ausstattung mit Vakuumglas und dem zugehörigen Monitoring gewonnen werden. Tabelle 3 fasst die wesentlichsten Aspekte dieses Bauwerks bzw. dieser Demonstration zusammen und Abbildung 11 zeigt ein Foto sowie die Konstruktionskizzen.

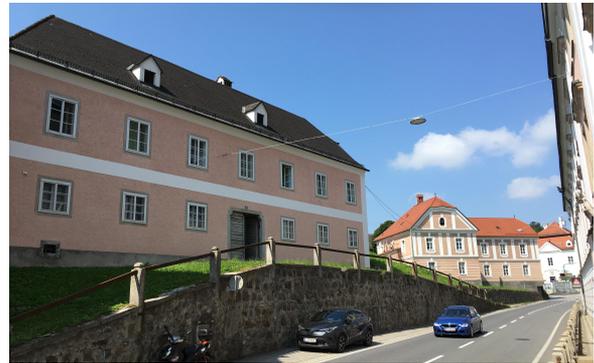
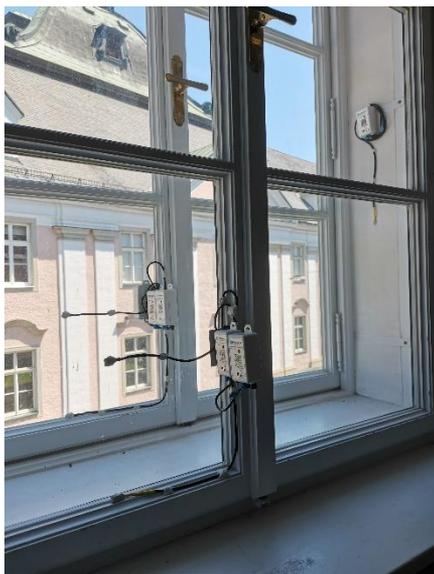
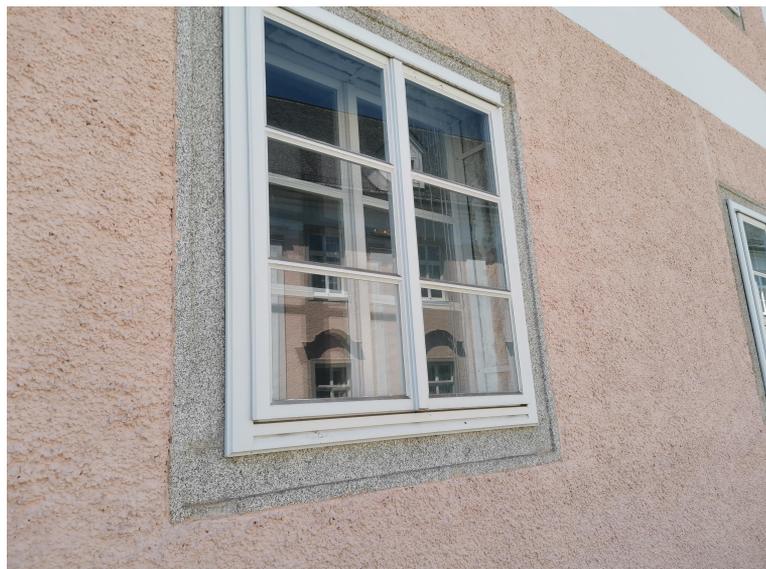
Abbildung 12: Links: Positionierung der funkbasierten Messtechnik; rechts: Außenansicht des untersuchten Fensters mit umlaufendem Steingewände

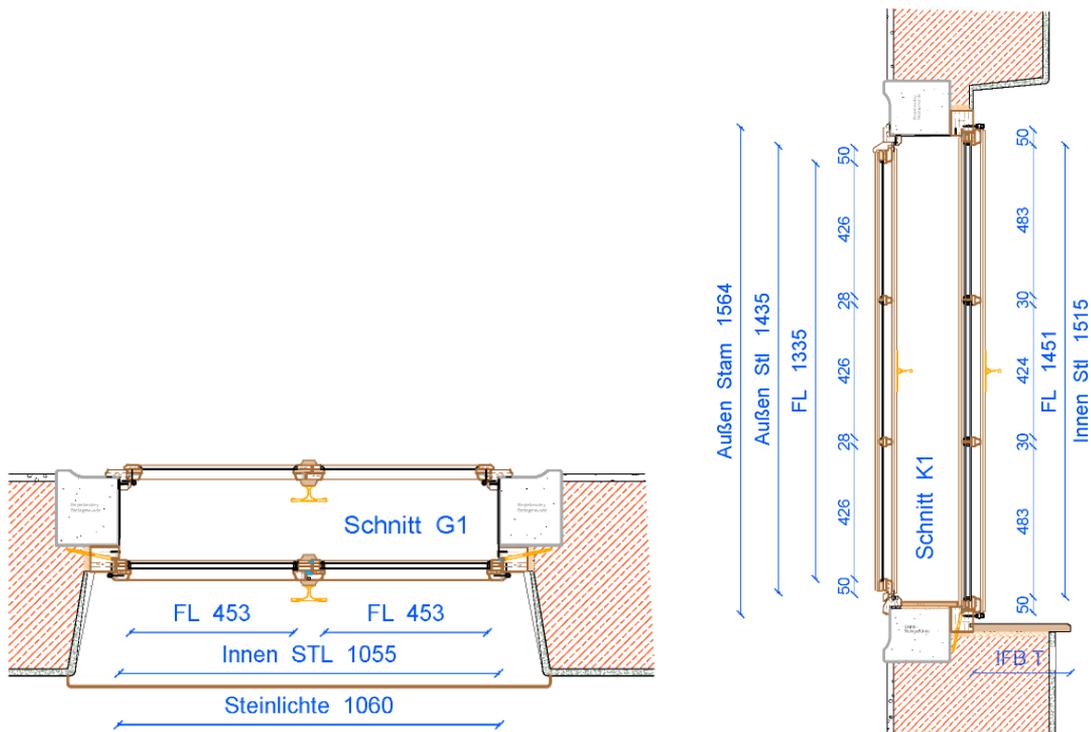
Abbildung 13: Konstruktionszeichnung – links: Horizontalschnitt; rechts: Vertikalschnitt (gezeichnet von Fa. Winkler)

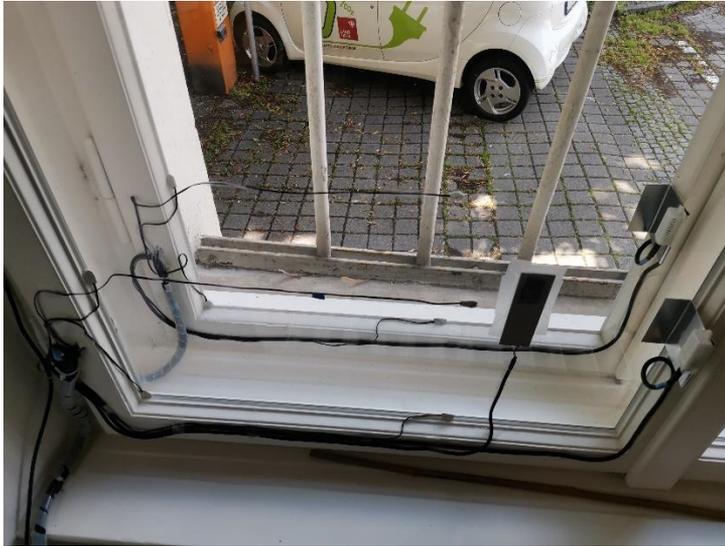
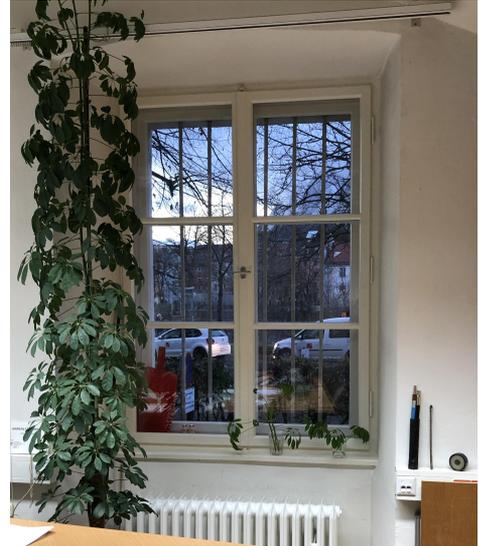
Abbildung 15: links: Positionierung der detaillierten Messtechnik; rechts: Innenansicht eines der untersuchten Fenster

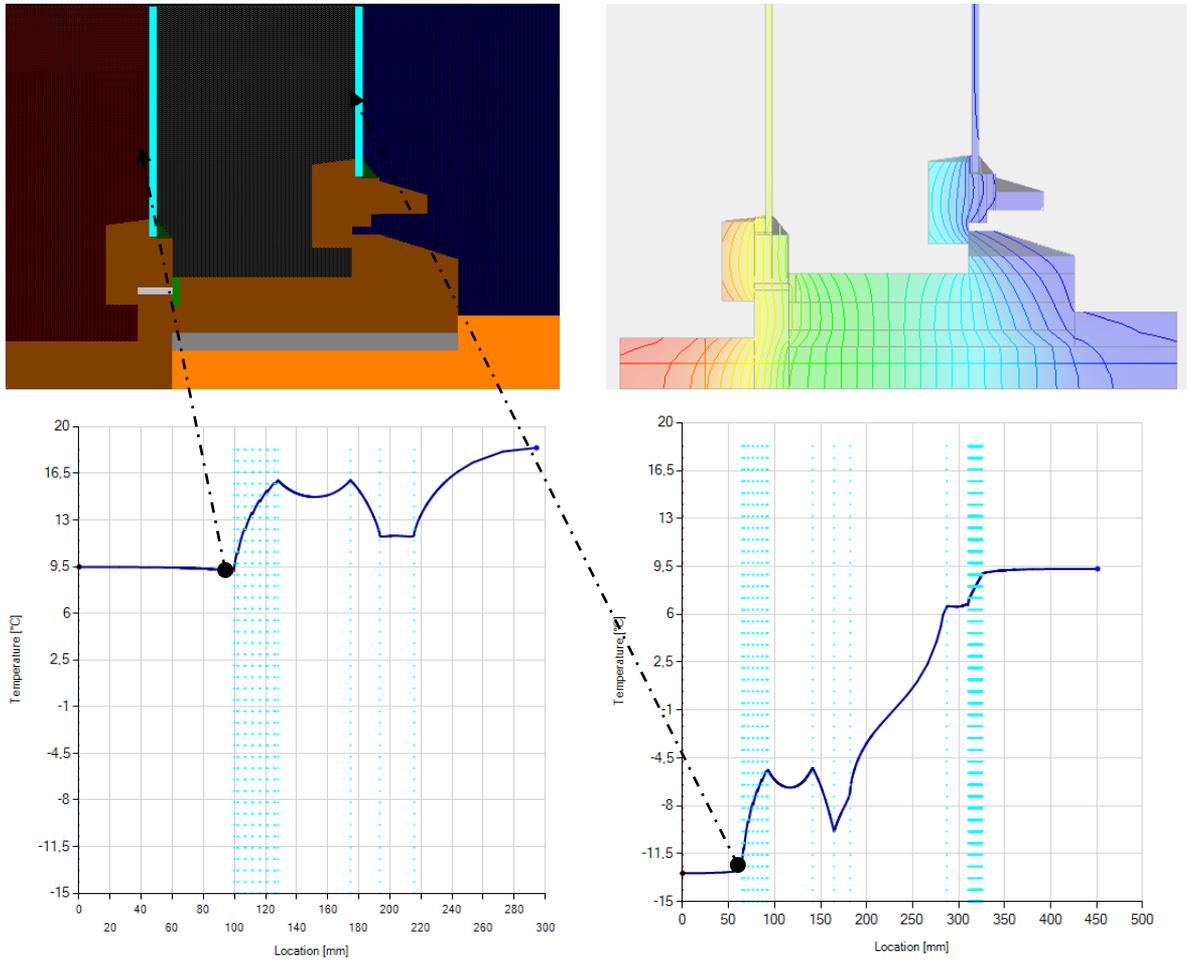
Abbildung 17: Oben - Links: Konstruktionsaufbau mit Materialzuweisung (vgl. Tabelle 7 und Tabelle 8); oben - rechts: Falschfarbenbild mit Temperaturverteilung durch den Querschnitt

Unten: Temperaturverlauf entlang der Oberfläche – links: Innenraum, rechts: Bufferraum

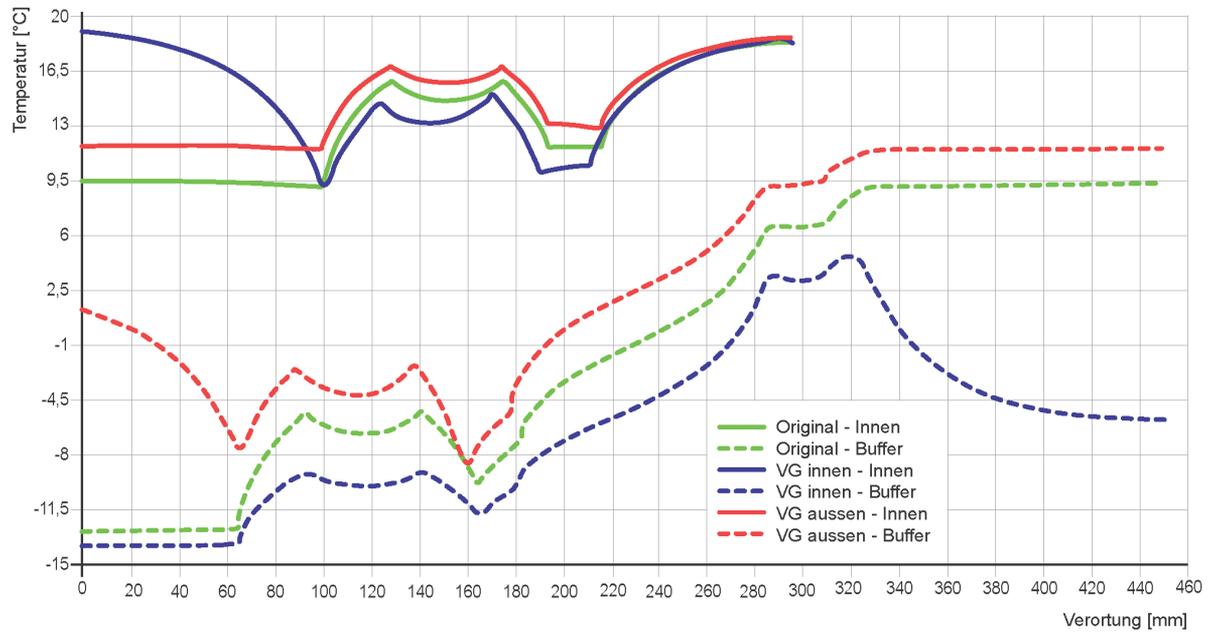
Abbildung 18: Temperaturkurven an der Innenoberfläche (Innen) und Oberfläche im Bufferraum (Buffer) aller drei Anwendungsfälle (i) Vakuumglas innen (VG innen), (ii) Vakuumglas außen (VG aussen) und (iii) Floatglas in beiden Ebenen (Original)

Man könnte aber auch argumentieren, dass aus einer Komfortbetrachtung heraus sich in dieser Grafik die höheren Oberflächentemperaturen auf dem Innenflügel als potentiell vorteilhaft zeigen.

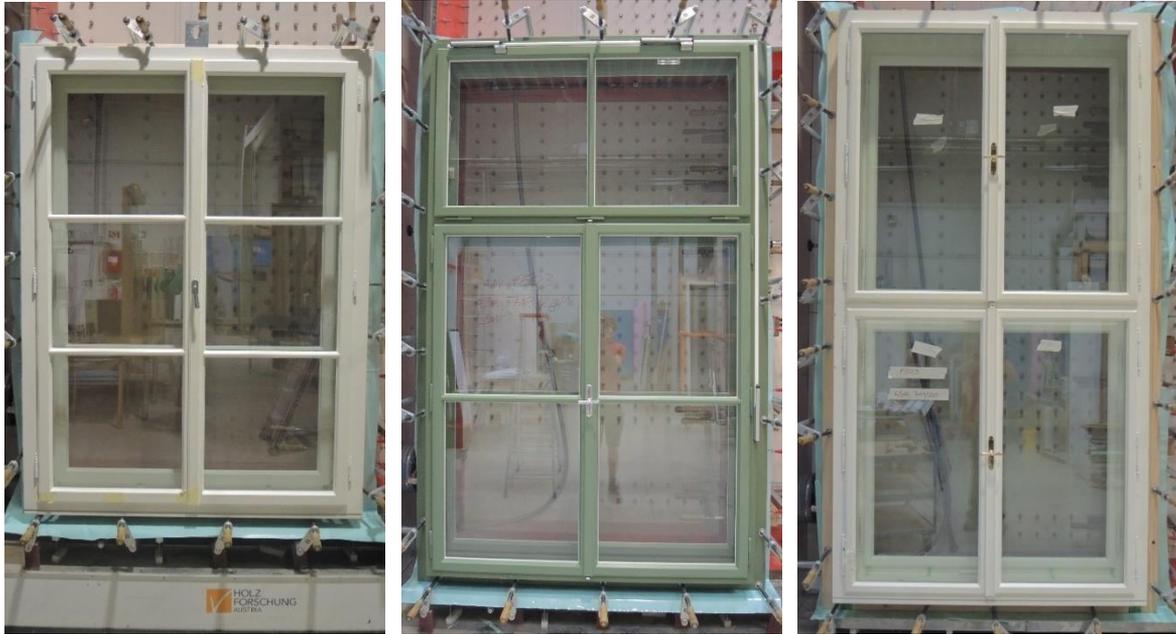
Abbildung 19: Ansicht der Prototypen von innen (von links nach rechts): Prototyp Zoller, Prototyp Winkler, Prototyp Schaden

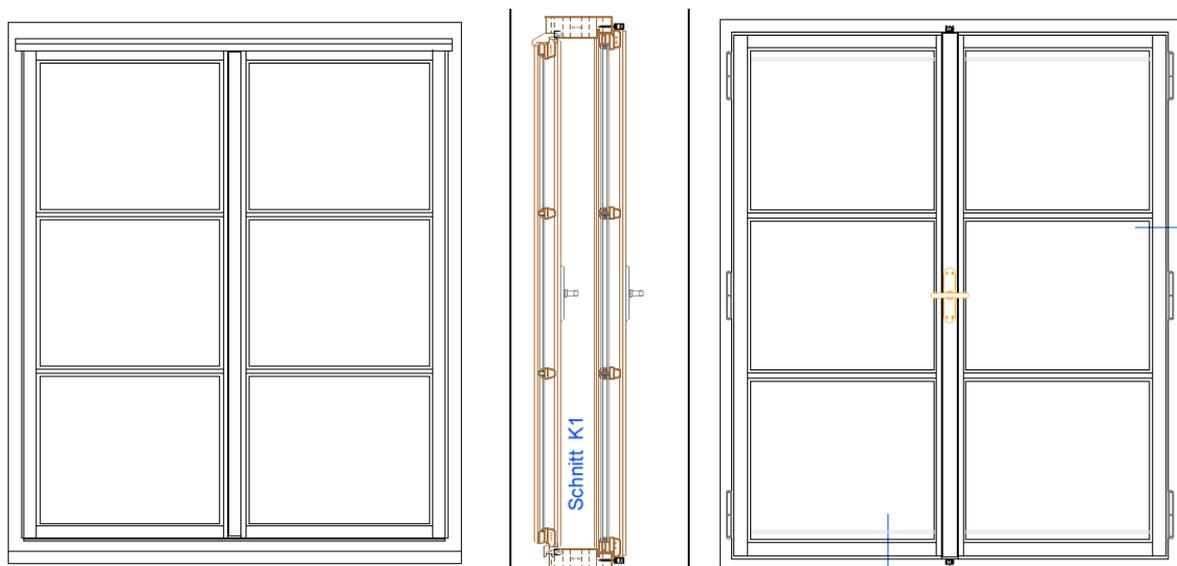
Abbildung 20: Zeichnung des Kastenfenster (erstellt von Tischlerei Alois Winkler), linke Seite Außenansicht, Mitte Schnitt (links außen und rechts innen), rechte Seite Außenansicht

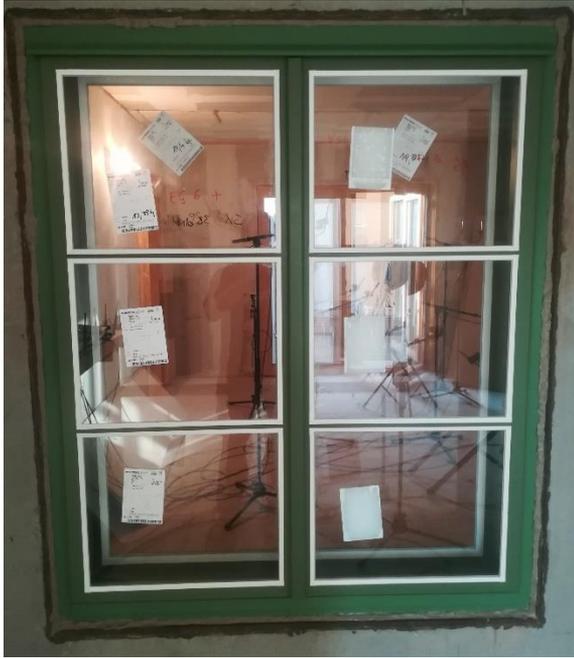
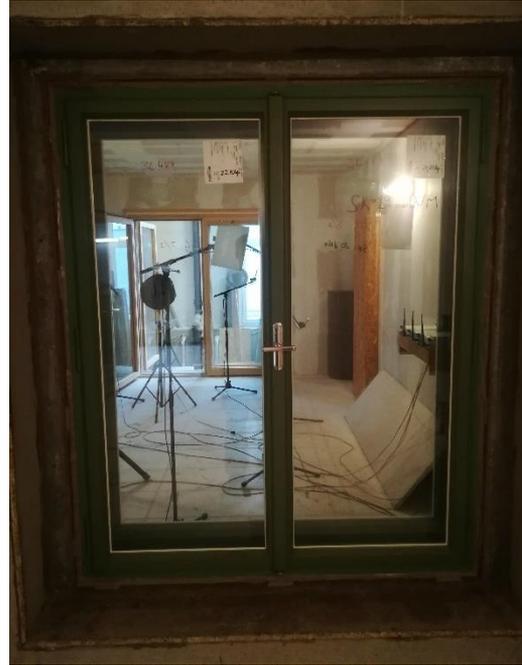
Einbausituation: Das Kastenfenster wurde auf der Senderaumseite in die normierte Prüföffnung (Fensteröffnung) mit den Abmessungen $(1500 \times 1250) \text{ mm}^2$ eingebaut. Dafür wurde der äußere Flügelrahmen so eingebaut, dass der Außenflügel bündig mit der Prüfwand abschloss. Da das STAM $(1230 \times 1480) \text{ mm}^2$ betrug wurde umlaufen eine Fuge von 10 mm zwischen Rahmen und Prüföffnung eingestellt. Auf der unteren Laibung der Öffnung wurden zwei Tragklötze (mit einer Dicke von 10 mm), circa 300 mm von den vertikalen Laibungen entfernt platziert. Auf diesen wurde der Rahmen des Kastenfensters aufgesetzt. Zwei vergleichbare Klotzpunkte lagen an der Oberseite der Öffnung. Diese sind nur temporär und dienen dazu das Kastenfenster für den Einbau zu stabilisieren. Diese Fuge wurde dann zuerst senderaumseitig mit Fensterkitt (Illbruck OS201) aufgespritzt. Am Anschluss wurde empfangsraumseitig noch etwas Klemmfilz in die Fuge gestopft und mit Fensterkitt analog zum Senderaum mit Fensterkitt geschlossen. Diese Systematik für den Einbau konnte für die zwei SA 121 mm und 171 mm ausgeführt werden (siehe Abbildung 22).

Abbildung 22: Einbausituation des Kastenfensters bei SA 121 mm und SA 171 mm, links senderaumseitig und rechts empfangsraumseitig

Die Prüföffnung befindet sich in einer doppelschaligen Prüfwand bestehend aus zwei 190 mm dicken Stahlbetonwänden, welche durch einen 30 mm dicken, mit Mineralwolle ausgedämmten, Spalt körperschallbrückenfrei getrennt sind. Auf der Empfangsraumseite beträgt die Prüföffnung (1620 × 1310) mm².

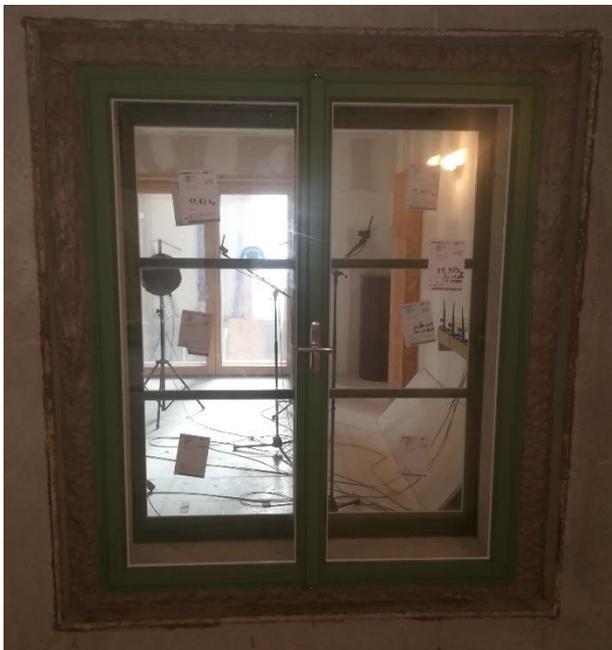
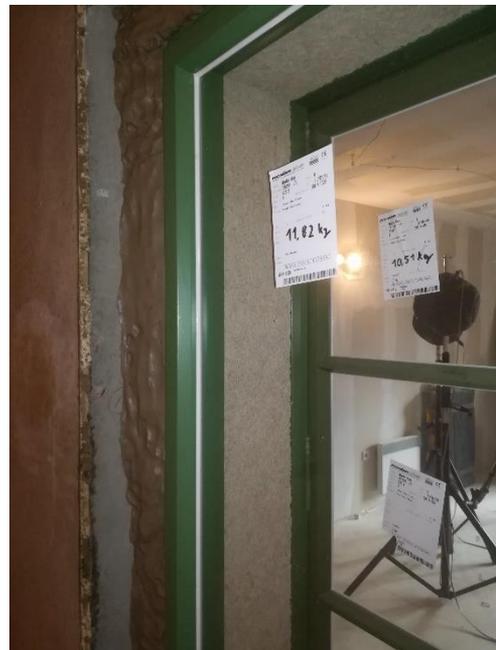
Bei dem Einbau des Kastenfensters mit SA 271 mm war die Einbautiefe größer als die Tiefe der ersten Schale der doppelschaligen Betonwand. Somit ragte das Fenster in die Prüföffnung des Empfangsraumes. Damit war der Spalt größer als das im Senderaum der Fall ist. Dieser wurde mit Trittschalldämmung ausgefüllt und Fensterkitt abgeschlossen (siehe Abbildung 23).

Abbildung 23: Empfangsraumseitige Einbausituation des Kastenfensters bei SA 271 mm

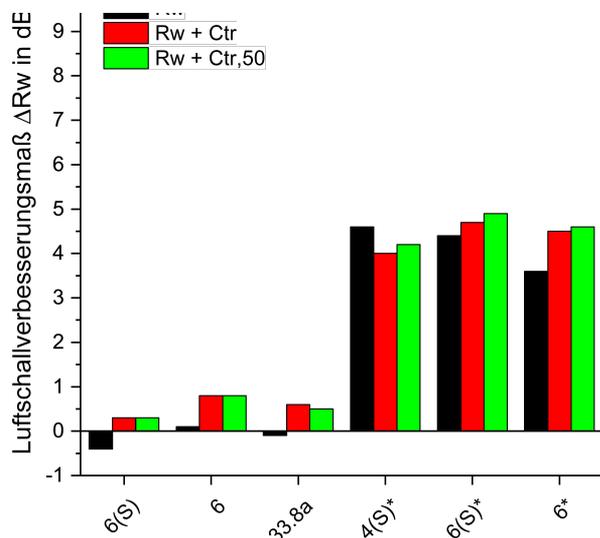
Abbildung 25: Außenflügel (A), allein – Verbesserungen des bewerteten Schalldämm-Maßes ohne und mit tieffrequenten Anpassungen (links nicht abgeklebt und rechts *abgeklebt)

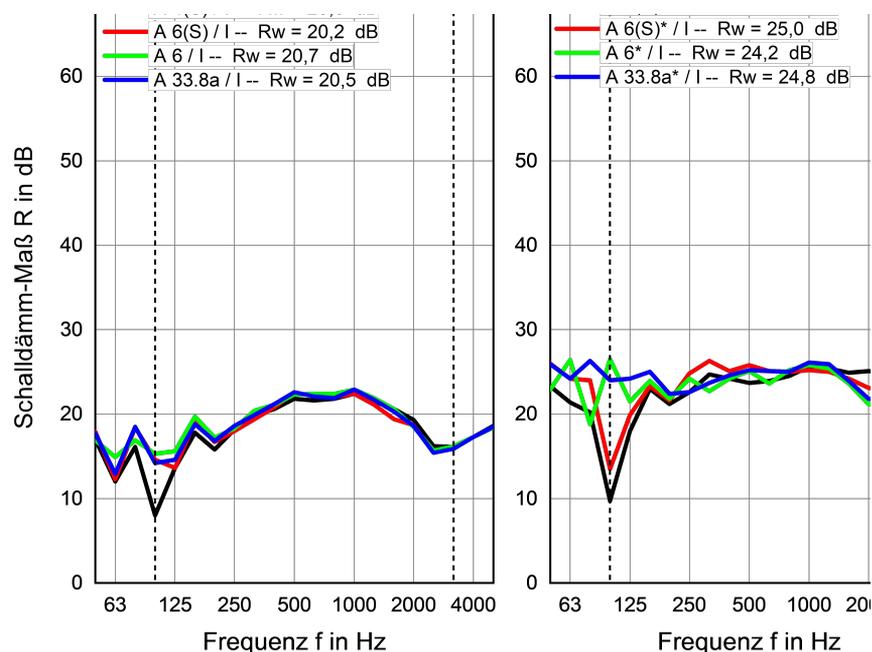
Abbildung 26: Außenflügel (A), allein – Frequenzverläufe der einzelnen Außenflügel (links nicht abgeklebt und rechts *abgeklebt)

In Abbildung 26 sind die Frequenzverläufe der gemessenen Außenflügel (A) ersichtlich. Links sind die Flügel ohne Dichtungsebene dargestellt. Bis auf den 100 Hz Einbruch bei den 4 mm Einfachglas liegen die Kurven übereinander. Die verwendeten Verglasungen zeigen prinzipiell

auch wenig Scheibencharakteristik. Der Koinzidenzeibbruch von allen Verglasungen wird bei 2500 Hz gemessen. Für die verwendeten Verglasungen im Außenbereich sollten die Koinzidenzen in den hier angegebenen Frequenzen liegen:

Betrachtet man Abbildung 26 rechts sind die abgeklebten Varianten dargestellt. Es ist ersichtlich, dass sich die Schalldämmung gegenüber der oben angeführten Varianten deutlich verbessert. Des Weiteren liegen die Kurven nicht mehr so eng zusammen. Es treten damit etwas mehr Scheibencharakteristika zu Tage. Die Koinzidenz der 4 mm EG (schwarz) verschiebt sich in das Frequenzband 3150 Hz und passt somit zu der vorherigen Angabe. Der gleiche Effekt tritt für die beiden 6 mm Einfachgläser (rot und grün) auf. Im Fall des 33.8a sollte die Koinzidenz bei 4000 Hz liegen. Sie ist aber im Bereich von 2000 Hz bis 2500 Hz zu finden. Das lässt die Vermutung zu, dass die Akustikfolie in der Verglasung nicht so funktioniert wie sie funktionieren soll.

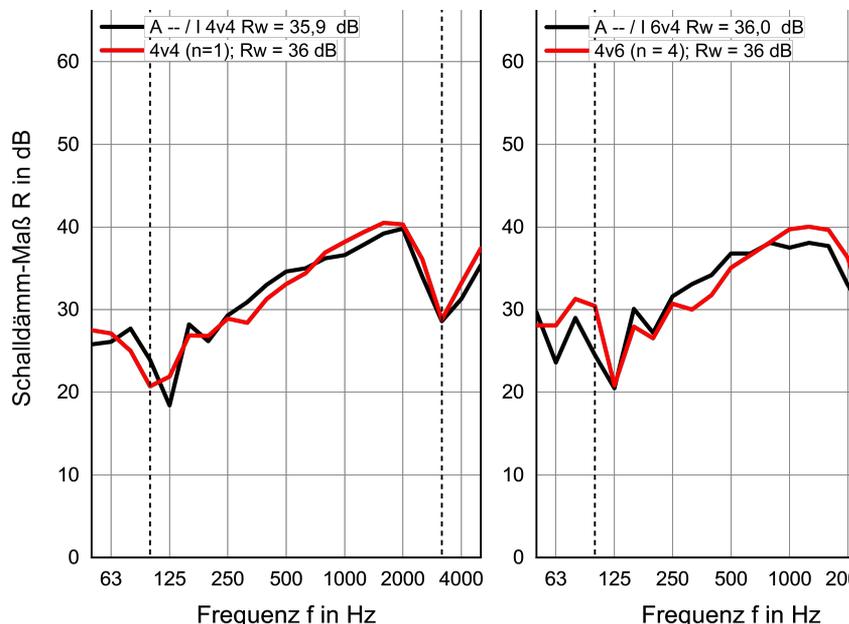
Abbildung 29: Innenflügel (I), allein – Frequenzverläufe von einzelnen Innenflügel im Vergleich zu einer reinen Verglasung (links Vakuumglas 4v4, symmetrisch und rechts Vakuumglas 4v6, asymmetrisch)

Verglasung in rot dargestellt. In Abbildung 29 und Abbildung 30 links werden die verwendeten Vakuumverglasungen verglichen. Bei allen Systemen zeigen sich kleinere Abweichungen im tief- und mittelfrequenten Bereich. Im hochfrequenten Bereich passen die Kurven gut zusammen und zeigen auch bei der Koinzidenzfrequenz eine gute Übereinstimmung. Hauptsächlich ergeben sich diese Abweichungen zwischen den Flügeln und den Verglasungen aufgrund der:

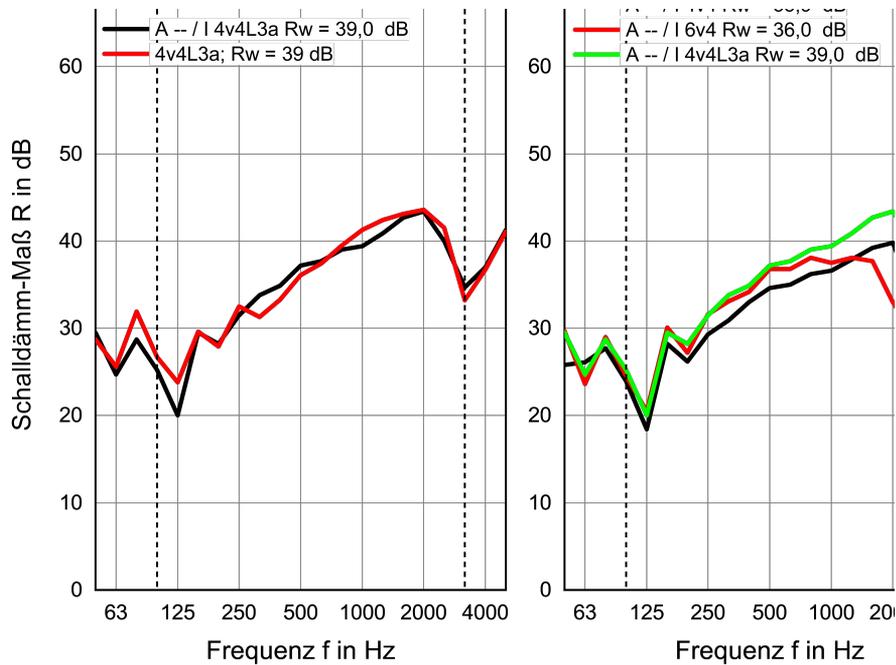
Abbildung 30: Innenflügel (I), allein – Frequenzverläufe von einzelnen Innenflügel im Vergleich zu einer reinen Verglasung (links Vakuumglas 4v4, symmetrisch und rechts Vakuumglas 4v6, asymmetrisch)

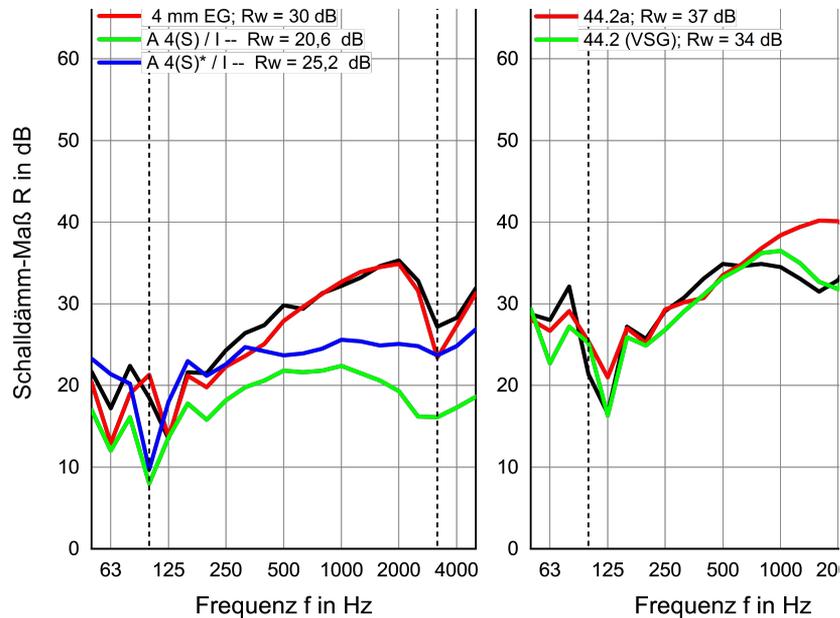
Abbildung 31: Innenflügel (I), allein – Frequenzverläufe von einzelnen Innenflügel im Vergleich zu einer reinen Verglasung (links 4 mm EG mit den zwei Außenflügeln ohne und mit zusätzlicher Dichtungsebene und rechts VSGa/VSG System)

Der Vergleich der 4 mm EG ist in Abbildung 31 auf der linken Seite zu sehen. Zusätzlich sind in diesem Diagramm noch die zwei Außenflügelmessungen eingetragen. Zwischen I und reiner Verglasung treten wie bei dem Vakuumssystem leichte Abweichungen im tief- und mittelfrequenten Bereich auf. Im hochfrequenten Bereich passen die Kurven gut zusammen. Der Koinzidenzeinbruch ist bei dem I nicht so stark ausgeprägt wie bei der reinen Verglasung. Größere Abweichungen zu diesen zwei Kurven zeigen die zwei kurven des A. Die liegt an den in vorerghenden Abschnitt angeführten Gründen. Es soll verdeutlichen, dass die Scheibencharakteristik bei den Außenflügel-Messungen deutlich beeinflusst wird.

Das rechte Diagramm in Abbildung 31 zeigt den Vergleich der 44.8a Verglasung. Die Abweichungen der Kurven liegen wieder in den vorher angeführten Bereichen. Was aber auffällt, ist dass der Koinzidenzeinbruch deutlich verschoben ist zwischen I und reiner Verglasung. Zusätzlich wurde noch eine Messkurve einer 44.2 VSGA (in grün) eingetragen. Der Koinzidenzeinbruch dieser passt gut zu dem des I. Das lässt den Schluss zu, dass die Akustikfolie in diesem Fall nicht so funktioniert wie sie sollte. Das heißt es zeigt sich eher das akustische Verhalten einer VSG Verglasung.

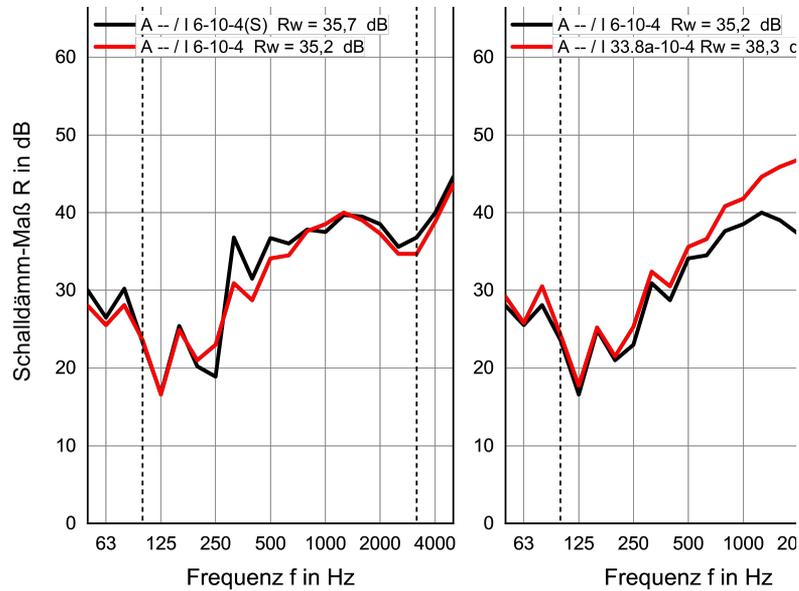
Abbildung 32: Innenflügel (I), allein – Frequenzverläufe von einzelnen Innenflügeln (links 6-10-4 MIG mit und ohne Sprossen und rechts 6-10-4 MIG vs. 33.8a-10-4 MIG mit Akustikfolie)

Im Folgenden wird noch zwei Vergleiche der Innenflügel untereinander diskutiert. Zum Ersten der Einfluss von Sprossen in den Flügeln. Diese Sprossen sind echte Glasteiler, also nicht nur aus optischen Gründen aufgeklebt. Damit sind die Größen dieser Verglasungen in diesen I geringer gegenüber dem System ohne Sprossen. Die Messkurven dazu sind in Abbildung 32 auf der linken Seite dargestellt. Hier zeigen sich Abweichungen der Messungen im Bereich von 160 Hz bis 800 Hz, der sich aufgrund der Sprossen einstellt. Des Weiteren wird die Breite des Koinzidenzeinbruches etwas beeinflusst. Für den Fall ohne Sprossen ist der Einbruch etwas breiter ausgeprägt. Diese Abweichungen machen sich in diesem Fall nicht im Standard Einzahlwert bemerkbar.

In Abbildung 32 rechts wird eine MIG-Verglasung ohne und mit Akustikfolie verglichen. Bei der 6-10-4 MIG (ohne Akustikfolie) ist im Gegensatz zu der MIG 33.8a-10-4 (mit Akustikfolie) ersichtlich, dass sich die Schalldämmung ab 800 Hz deutlich abfällt. Der Koinzidenzeinbruch der 6-10-4 Verglasung liegt bei 2500 Hz bis 3150 Hz. Bei der MIG mit der Akustikfolie ist er zu höheren Frequenzen verschoben in den Bereichen 3150 Hz bis 4000 Hz. Aufgrund dieser Veränderungen ergibt sich eine Verbesserung im Einzahlwert von 3,1 dB.

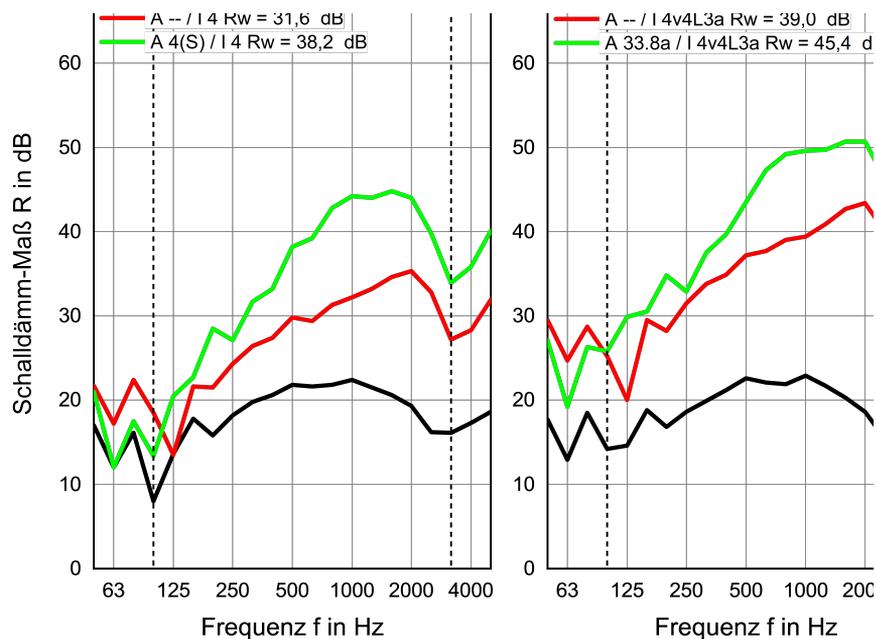
Abbildung 36: Kastenfenster mit SA(1) bei 121 mm – Frequenzverläufe von zwei Scheibenkonfigurationen (links A 4(S) / I 4 (schwach) und rechts A 33.8 / I 4v4L3a (stark)). Die Kastenfenster sind in grün, die Außenflügel (allein) in schwarz und die Innenflügel (allein) in rot dargestellt.

anderen mit der Scheibenkombination A 33.8 / I 4v4L3a (stark) mit dem jeweiligen SA verwendet. In diesem Fall SA(1) mit 121 mm (siehe Abbildung 36). Das Kastenfenster ist grün dargestellt. Zusätzlich sind der Außenflügel (allein) in schwarz und Innenflügel (allein) in rot eingezeichnet. Dies dient zum Vergleich und um das Verhalten des Kastenfensters besser einschätzen zu können. Aus beiden Diagrammen ist ersichtlich, dass die tieffrequente Schalldämmung des Kastenfensters im Gebiet von 50 Hz bis 100 Hz unter der des reinen Innenflügels liegt. Ab 125 Hz über den gesamten Bereich ist die Schalldämmung des Kastenfensters dann besser. Der 125 Hz Einbruch, der bei dem Innenflügel auftritt, kann durch das Kastenfenster in beiden Fällen deutlich reduziert werden. Zusätzlich wurde für die angeführten Systeme noch die Resonanzfrequenz $f_{R,KF,SA(1)}$ berechnet, die sich durch die beiden Flügel und den jeweiligen SA ergibt:

- $f_{R,KF,SA(1)} = 55 \text{ Hz}$ (Abbildung 36, links) → Die Resonanzfrequenz liegt im unteren Grenzbereich der Messung. Würde aber miterfasst werden. Eventuell ist es der Einbruch, der sich bei 63 Hz zeigt. Es kann aber nicht eindeutig zugeordnet werden.
- $f_{R,KF,SA(1)} = 44 \text{ Hz}$ (Abbildung 36, rechts) → Die Resonanzfrequenz liegt außerhalb des Messbereiches und wird nicht mit erfasst.

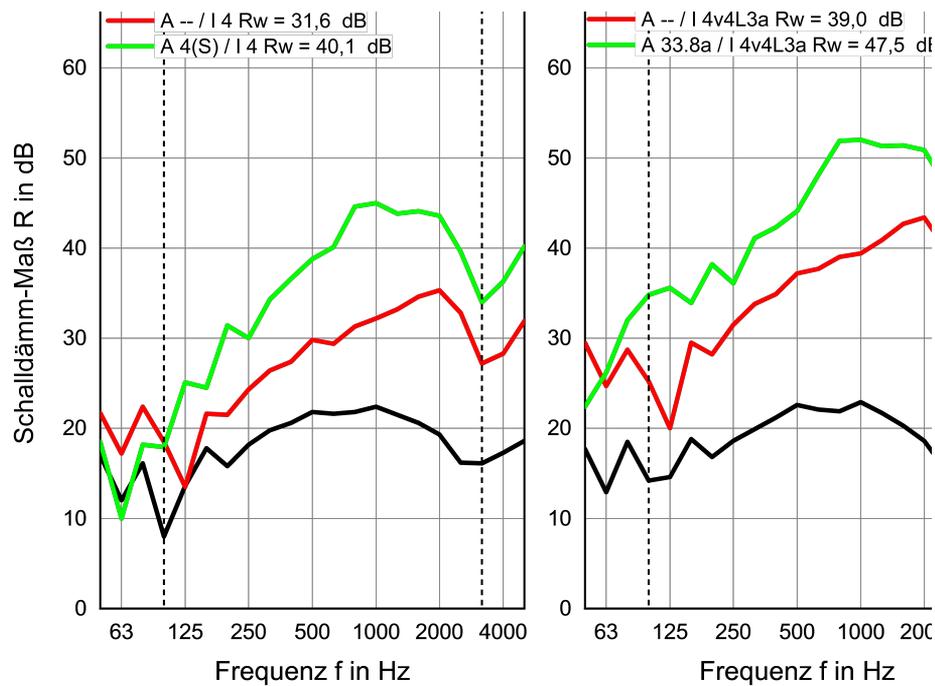
Abbildung 39: Kastenfenster mit SA(2) bei 171 mm – Frequenzverläufe von zwei Scheibenkonfigurationen (links A 4(S) / 4 (schwach) und rechts A 33.8 / 4v4L3a (stark)). Die Kastenfenster sind in grün, die Außenflügel (allein) in schwarz und die Innenflügel (allein) in rot dargestellt.

- $f_{R,KF,SA(1)} = 51 \text{ Hz}$ (Abbildung 39, links) → Die Resonanzfrequenz liegt im unteren Grenzbereich der Messung. Würde aber miterfasst werden. Eventuell ist es der Einbruch, der sich bei 80 Hz zeigt. Sie kann aber nicht eindeutig zugeordnet werden.
- $f_{R,KF,SA(1)} = 40 \text{ Hz}$ (Abbildung 39, rechts) → Die Resonanzfrequenz liegt außerhalb des Messbereiches und wird nicht mit erfasst.

Prinzipiell verschiebt sich die Resonanzfrequenz zu tieferen Frequenzen, wenn der SA vergrößert wird.

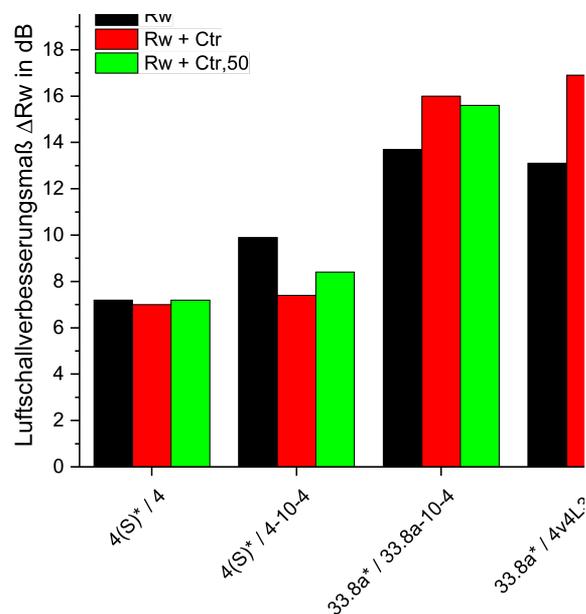
Abbildung 41: Kastenfenster mit SA(2)* und zusätzlicher Dichtung im Außenbereich – Verbesserungen des bewerteten Schalldämm-Maßes ohne und mit tieffrequenten Anpassungen

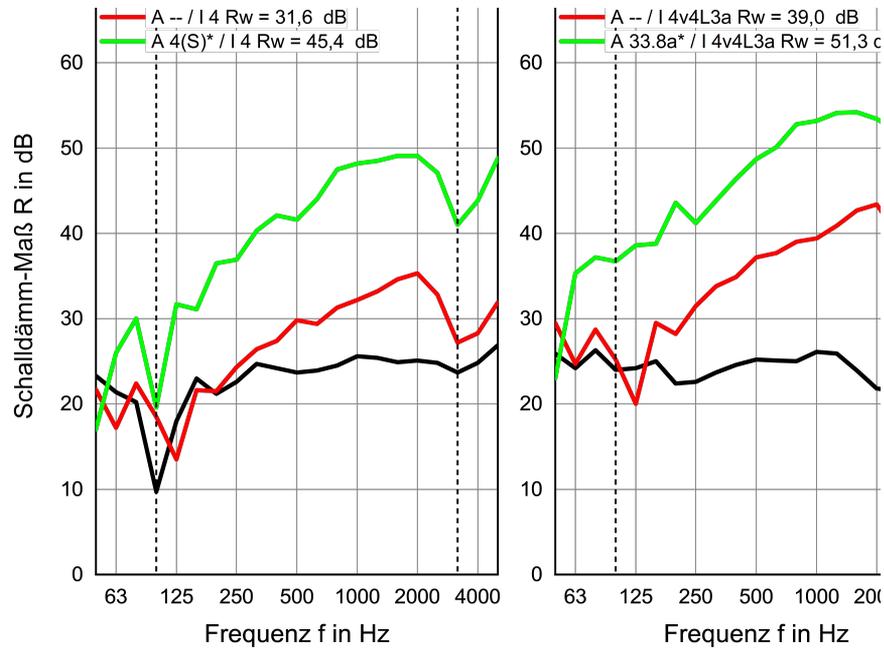
Abbildung 42: Kastenfenster mit SA(2)* bei 171 mm mit zusätzlicher Dichtung im Außenbereich – Frequenzverläufe von zwei Scheibenkonfigurationen (links A 4(S) / I 4 (schwach) und rechts A 33.8 / I 4v4L3a (stark)). Die Kastenfenster sind in grün, die Außenflügel (allein) in schwarz und die Innenflügel (allein) in rot dargestellt.

Für die Frequenzverläufe (siehe Abbildung 42) wird ersichtlich, dass die tieffrequente Schalldämmung des schwachen und des starken Kastenfensters ab 63 Hz über der des reinen Innenflügels liegt. Dieses Verhalten kann über den gesamten Bereich hinweg gehalten werden. Der Einbruch bei 125 Hz des Innenflügels bei beiden Systemen wird durch das Kastenfenster abgefangen. Für die Resonanzfrequenz ergeben sich zu dem Absatz davor keine Verschiebungen, da der Abstand nicht verändert wurde. Die Messdaten lassen die Vermutung zu, dass die Resonanzfrequenz außerhalb aber knapp an der Grenze des

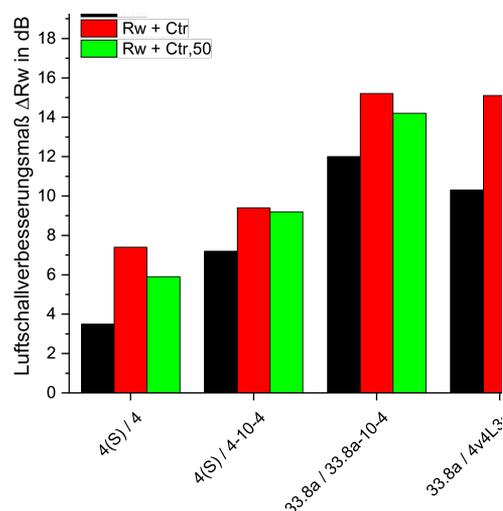
Abbildung 44: Kastenfenster mit SA(3) – Verbesserungen des bewerteten Schalldämm-Maßes ohne und mit tieffrequenten Anpassungen

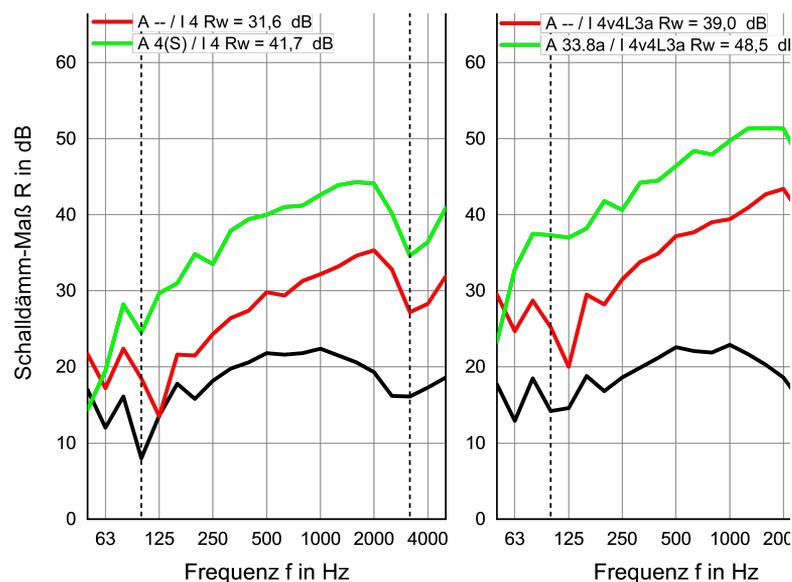
Abbildung 45: Kastenfenster mit SA(3) bei 271 mm – Frequenzverläufe von zwei Scheibenkonfigurationen (links A 4(S) / I 4 (schwach) und rechts A 33.8 / I 4v4L3a (stark)). Die Kastenfenster sind in grün, die Außenflügel (allein) in schwarz und die Innenflügel (allein) in rot dargestellt.

Die Frequenzverläufe in Abbildung 45 zeigen beide ab 63 Hz eine bessere Schalldämmung als der Innenflügel allein. Dieses Verhalten kann über den gesamten Frequenzbereich gehalten werden. In dieser Konfiguration wird auch der 125 Hz Einbruch des Innenflügels überdeckt. Die berechnete Resonanzfrequenz der beiden Systeme liegt bei:

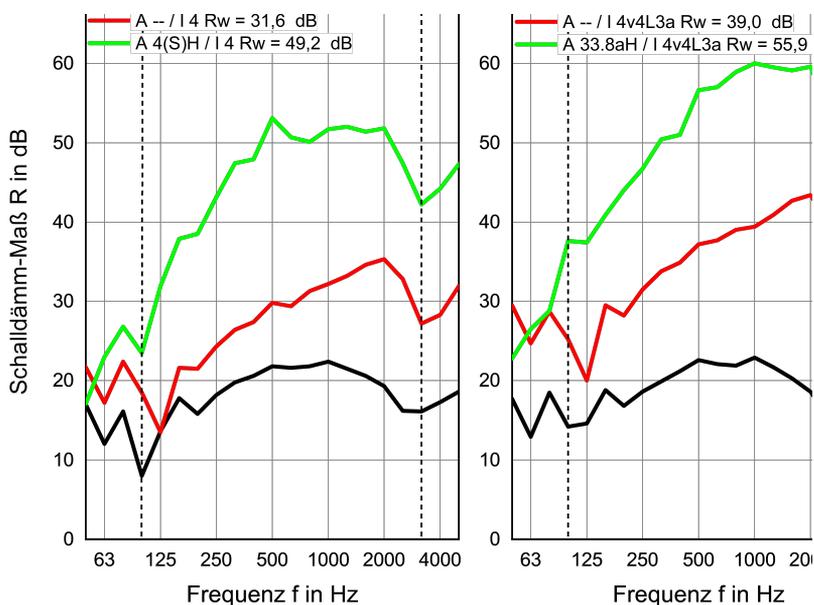
Abbildung 48: Kastenfenster mit SA(4)^H bei 271 mm – Frequenzverläufe von zwei Scheibenkonfigurationen (links A 4(S) / I 4 (schwach) und rechts A 33.8 / I 4v4L3a (stark)). Die Kastenfenster sind in grün, die Außenflügel (allein) in schwarz und die Innenflügel (allein) in rot dargestellt.

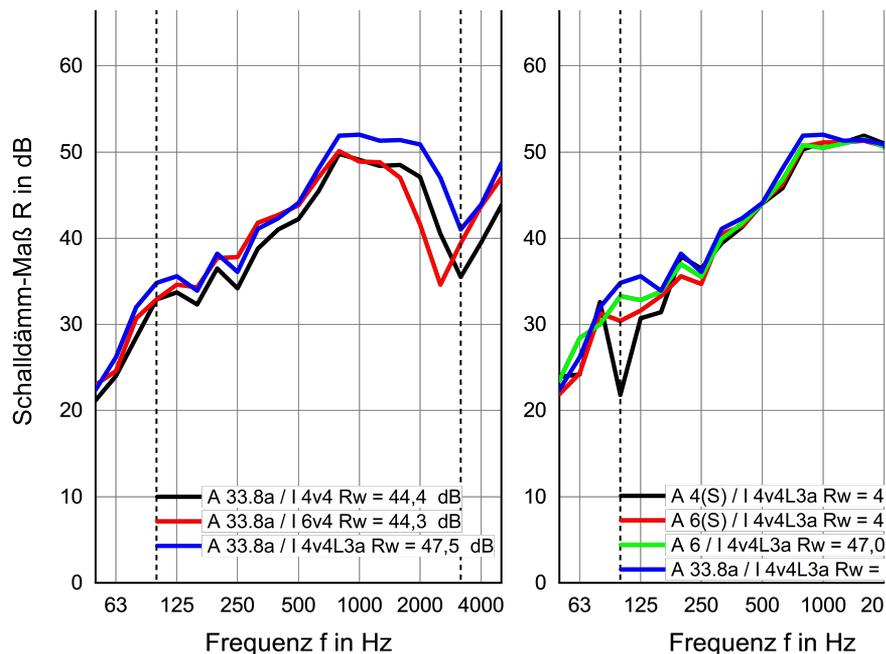
Abbildung 49: Kastenfenster mit SA(2) bei 171 mm – Frequenzverläufe von mehreren Scheibenkonfigurationen (links A wird beibehalten und I mit Vakuumverglasungen geändert und rechts A wird geändert und I mit 4v4L3a beibehalten)

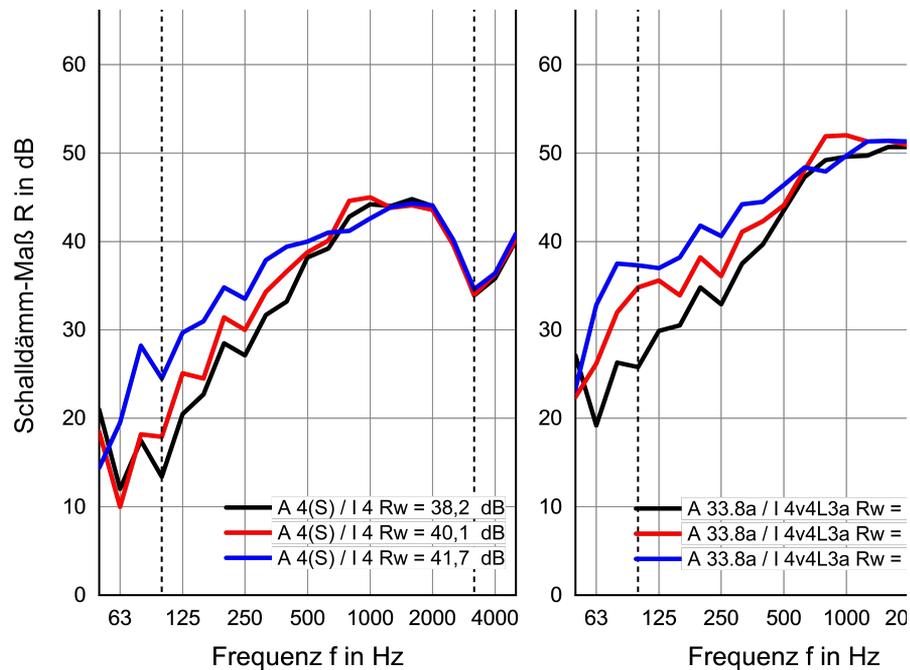
Abbildung 50: Kastenfenster mit verschiedenen SA – Frequenzverläufe von zwei Scheibenkonfigurationen (links schwache Verglasung A 4(S) / I 4 und rechts starke Verglasung A 33.8 / I 4v4L3a) mit SA(1) in schwarz, SA(2) in rot und SA(3) in blau.

Tieffrequent im Bereich von 50 Hz bis 100 Hz verschieben sich die Verhältnisse etwas. Bei der schwachen Verglasung zeigt das System mit SA(3) die geringste Schalldämmung und das mit SA(2)* die höchste. Dafür ist SA(2)* der Einbruch bei 100 Hz deutlich ausgeprägter. Das Kastenfenster mit SA(4) liegt in diesem Bereich zwischen den beiden anderen Konfigurationen. Bei der starken Verglasung sind die Systeme SA(3) und SA(2)* fast deckungsgleich und zeigen eine hohe Schalldämmung. Dem gegenüber ist die tieffrequente

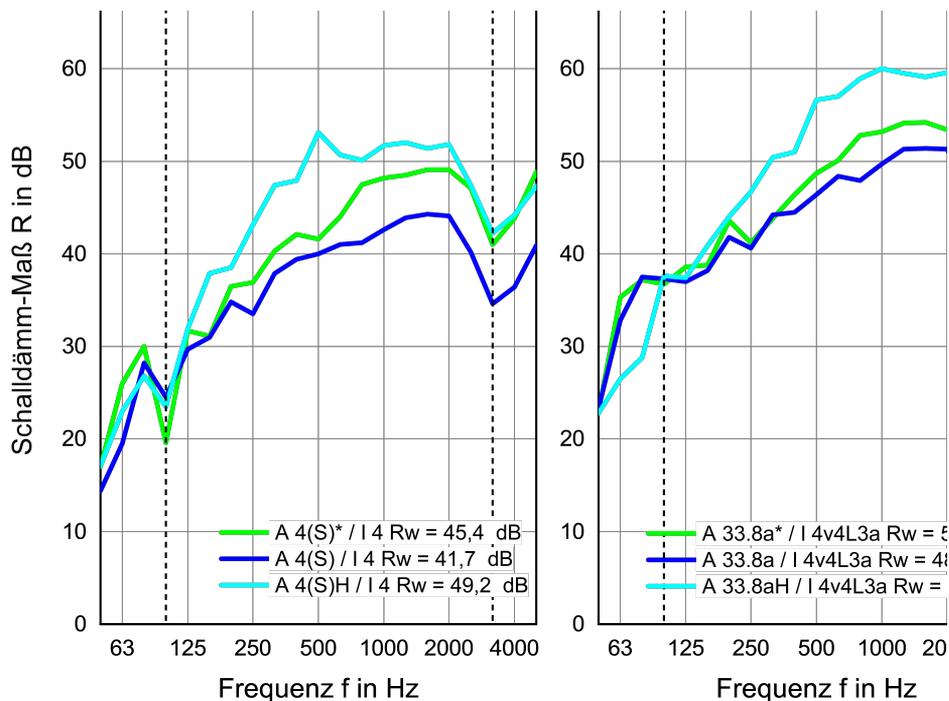
Abbildung 51: Kastenfenster mit verschiedenen SA – Frequenzverläufe von zwei Scheibenkonfigurationen (links schwache Verglasung A 4(S) / I 4 und rechts starke Verglasung A 33.8 / I 4v4L3a) mit SA(2)* (mit zusätzlicher Dichtungsebene) in grün, SA(3) in blau und SA(4) (mit Heraklith-Blendrahmen) in cyan.
