Vakuumglas-Kastenfenster: Performance-Monitoring in Sanierungsprojekten

VAMOS

Berichte aus Energie- und Umweltforschung

29/2023

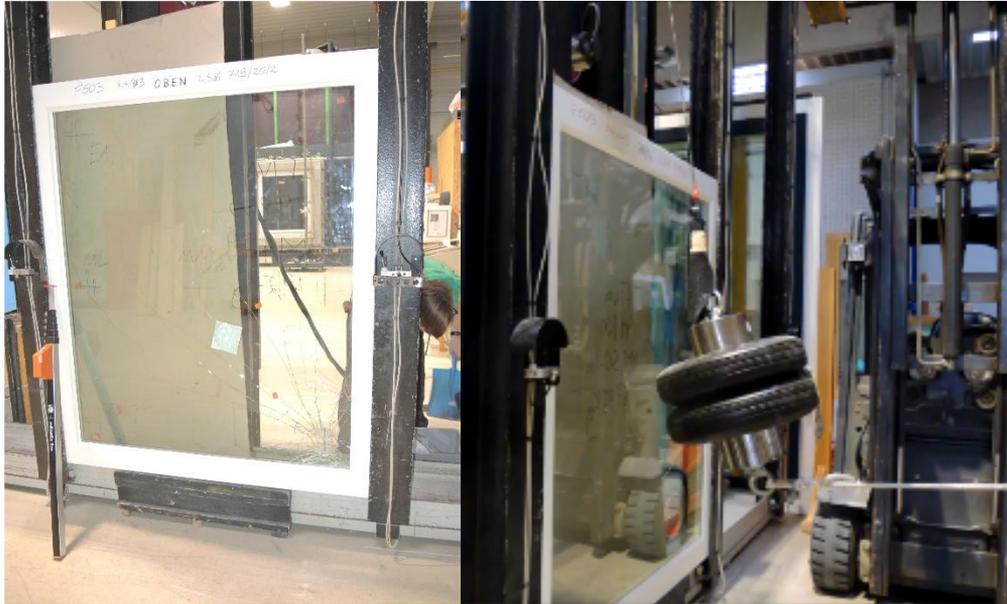
Abbildung 52: Links, Ansicht einer der Fixverglasungen von außen, eingebaut im Prüfstand der Holzforschung Austria; Rechts, Pendel mit Zwillingsreifen (Stoßkörper)

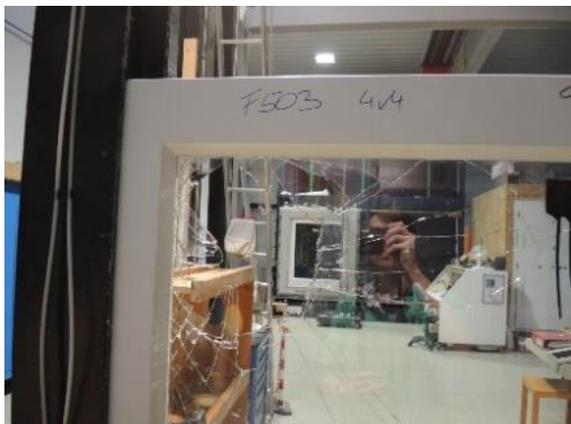
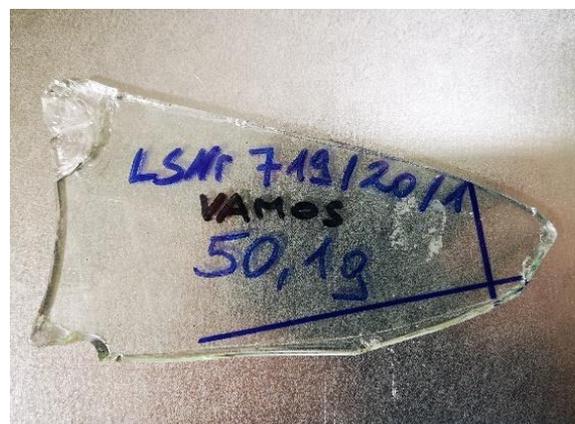
Abbildung 54: Vakuum-Verglasung 4v4: Glasbruch am Auftreffpunkt a und größtes losgelöstes Glas-Bruchstück

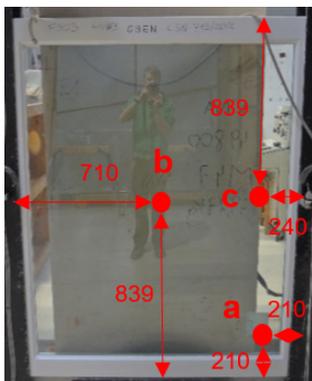
Abbildung 56: Vakuum-Verglasung mit 1x VSG 3/4v4 (Fallhöhe 50 mm): Auftreffpunkte und Abstände in mm von Rahmen-Außenkante

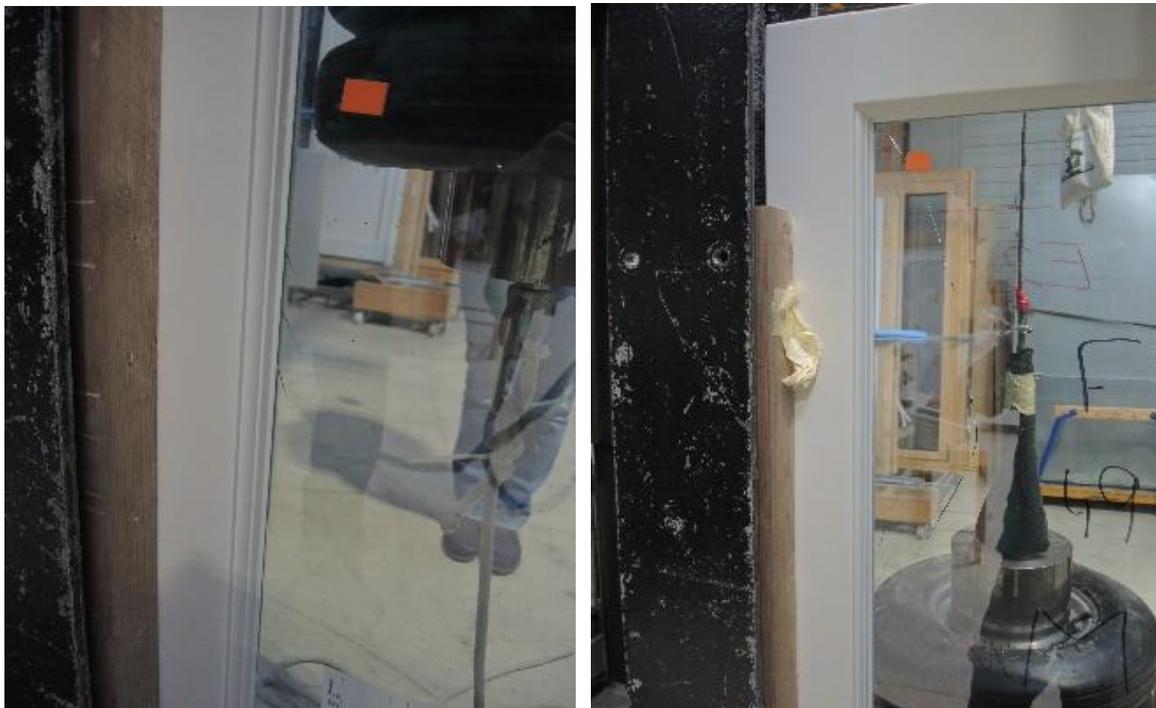
Abbildung 57: Vakuum-Verglasung mit 1x VSG 3/4v4: Rissbildung im Glas bei Auftreffpunkt c; Ansicht von Innenseite

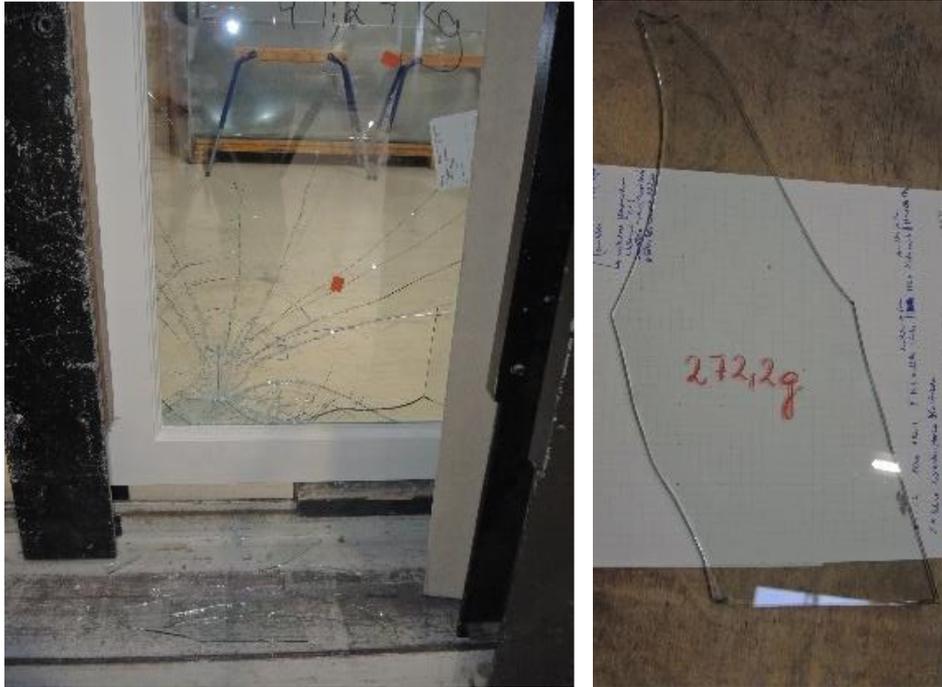
Abbildung 58: Vakuum-Verglasung mit 1x VSG 3/4v4: gesplittertes Glas bei Auftreffpunkt a und größtes losgelöstes Teil; Ansicht von Innenseite

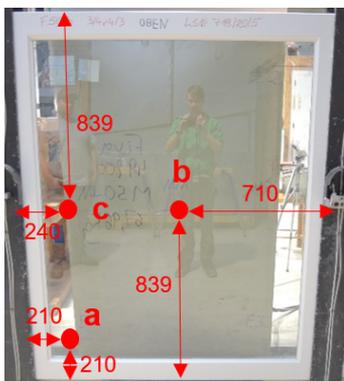
Abbildung 59: Vakuum-Verglasung mit 2x VSG 3/4v4/3: Auftreffpunkte in mm und Abstände von Rahmen-Außenkante

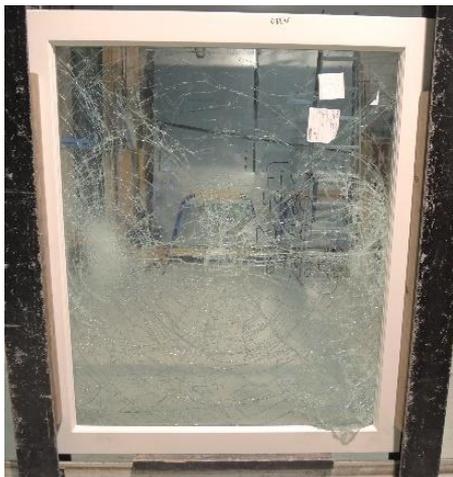
Abbildung 60: Vakuum-Verglasung mit 2x VSG 3/4v4/3: Ansicht von der Innenseite nach dem Versuch

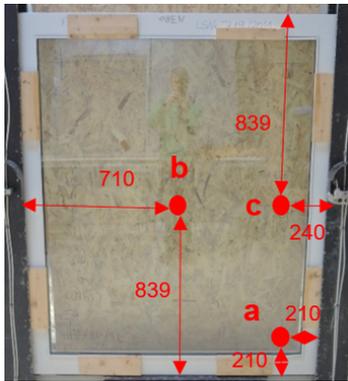
Abbildung 61: 2-Scheibenisoliertes Glas 4/18/8 (Fallhöhe 200 mm): Auftreffpunkte und Abstände in mm von Rahmen-Außenkante

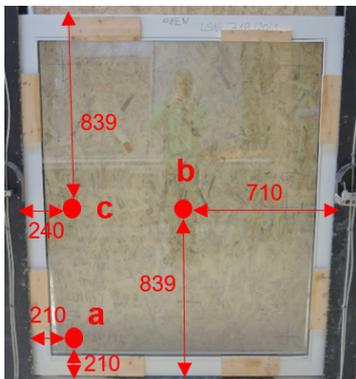
Abbildung 62: 2-Scheibenisoliertes Glas 4/18/8 (Fallhöhe 300 mm): Auftreffpunkte und Abstände in mm von Rahmen-Außenkante

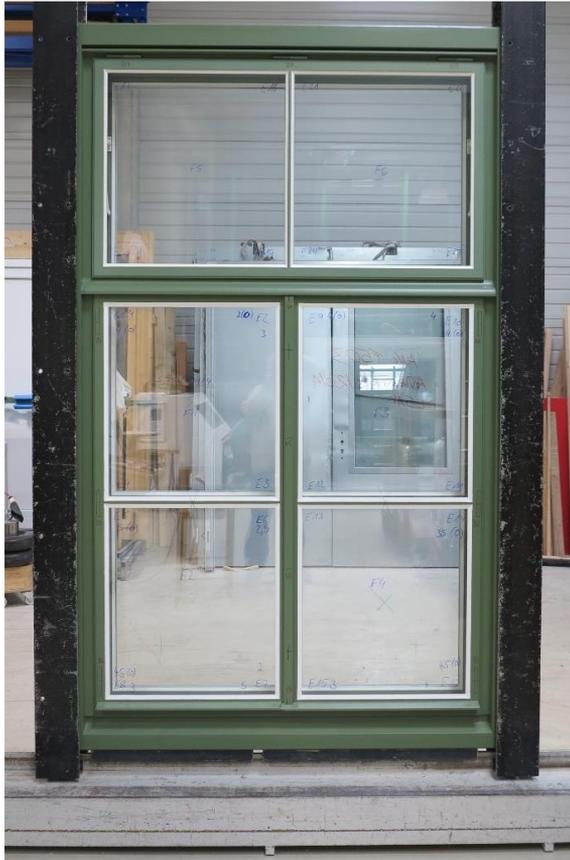
Abbildung 63 Ansicht des Prototyps von Angriffsseite

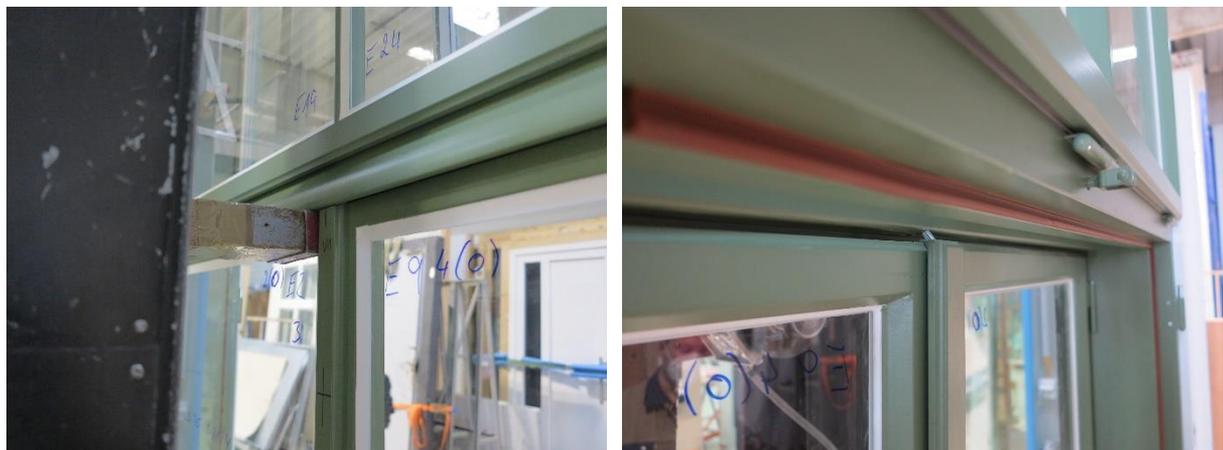
Abbildung 64: Links: statische Belastung des Gehflügels im oberen Stulpbereich (Belastungspunkt Gfl V1); Rechts: Verformung des äußeren Treibriegels

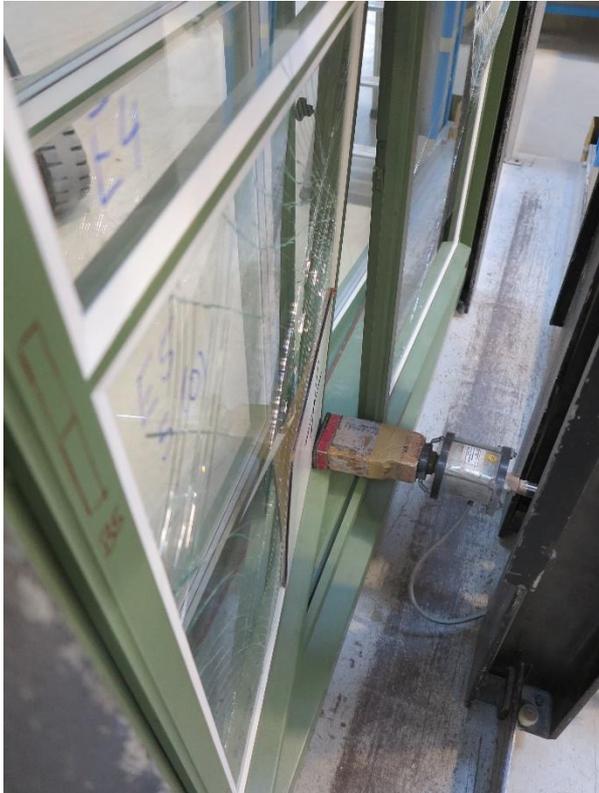
Abbildung 65: Links: statische Belastung des Gehflügels im unteren Stulpbereich (Belastungspunkt Gfl V4), der äußere Flügel verformt sich so stark, dass er bereits auf den inneren Flügel drückt; Rechts: Verformung des inneren Treibriegels!

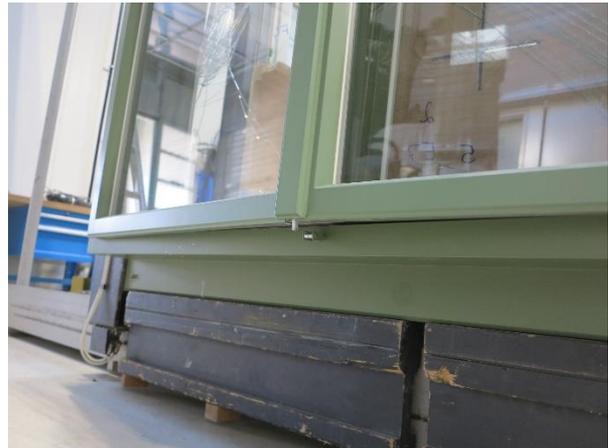
Aufgrund der großen Verformungen wurden die Anforderungen der EN 1627 in Widerstandsklasse RC2 NICHT erfüllt. Das Verriegelungssystem ist für ein nach innen öffnendes Fenster an dieser Stelle deutlich zu schwach dimensioniert.

Im Zuge der statischen Belastungsversuche wurde zuerst die Verriegelung (Treibriegel) im oberen und unteren Stulpbereich (siehe Tabelle 23, Abbildung 64 und Abbildung 65) belastet.

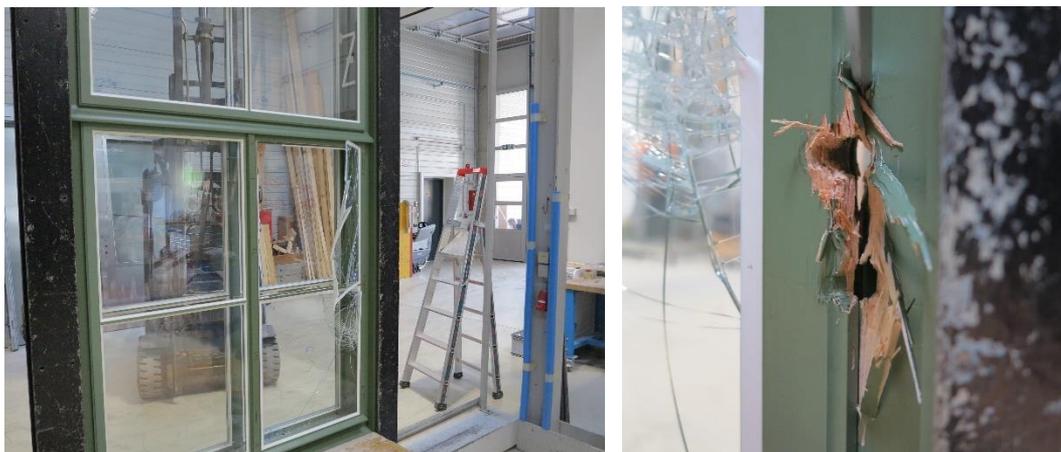
Abbildung 66: Links: nach manueller Belastung der Glasanbindung geöffnetes Glasfeld
Rechts: Beschädigungen am bandseitigen Stehflügel nach manueller Belastung

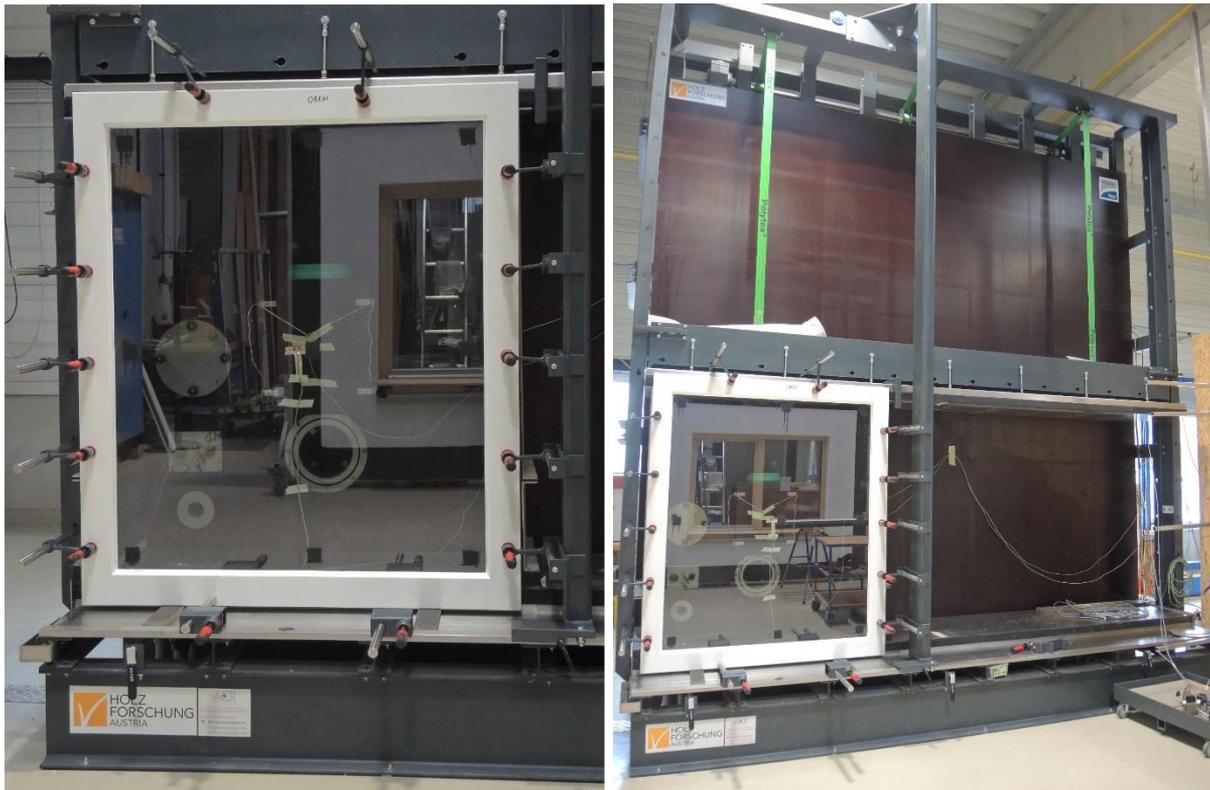
Abbildung 67: Ansicht der Fixverglasung von innen, eingebaut in den Klimaprüfstand der Holzforschung Austria

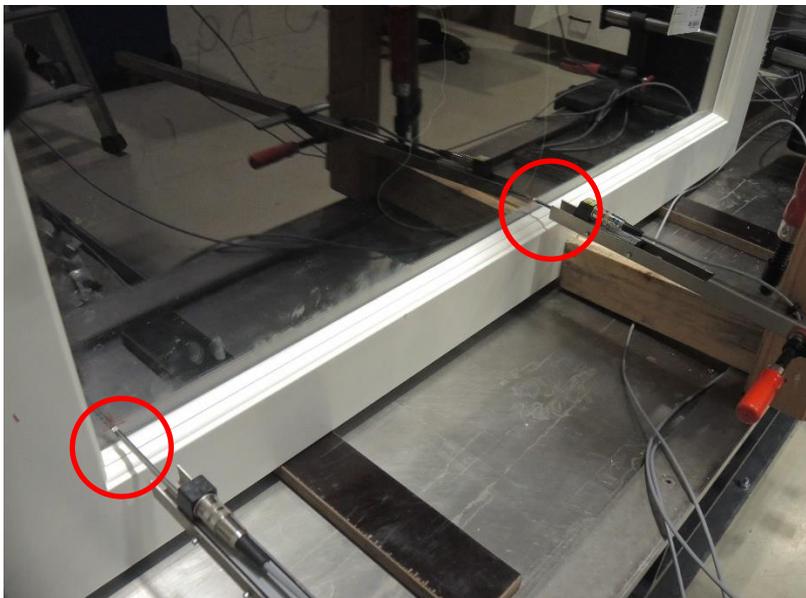
Abbildung 69: laufende Verformungsmessung auf der Innenseite des Glases

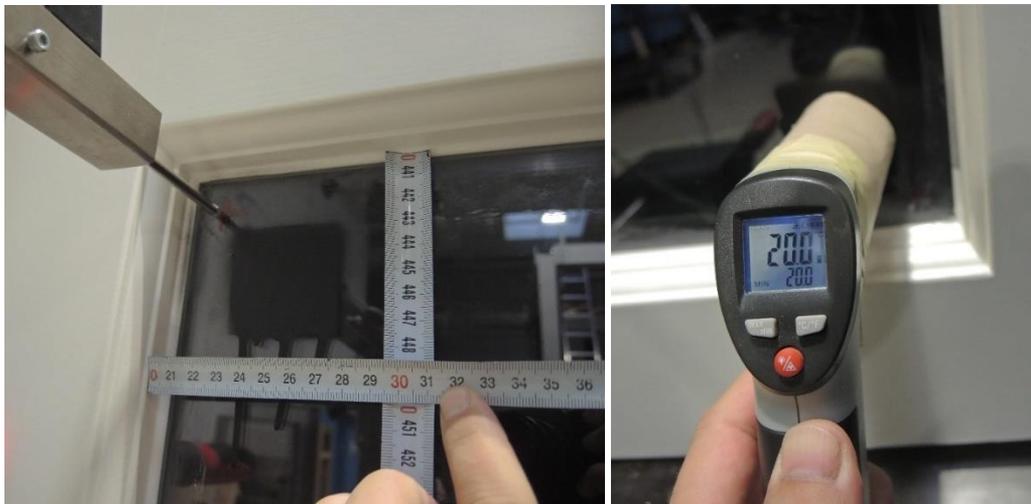
Abbildung 71: links: Temperatur-Messbereich (schwarzer Bereich) und daneben in der Ecke Verformungsmessfühler; rechts Messung der Glasoberflächentemperatur mittels Infrarot-Thermometer

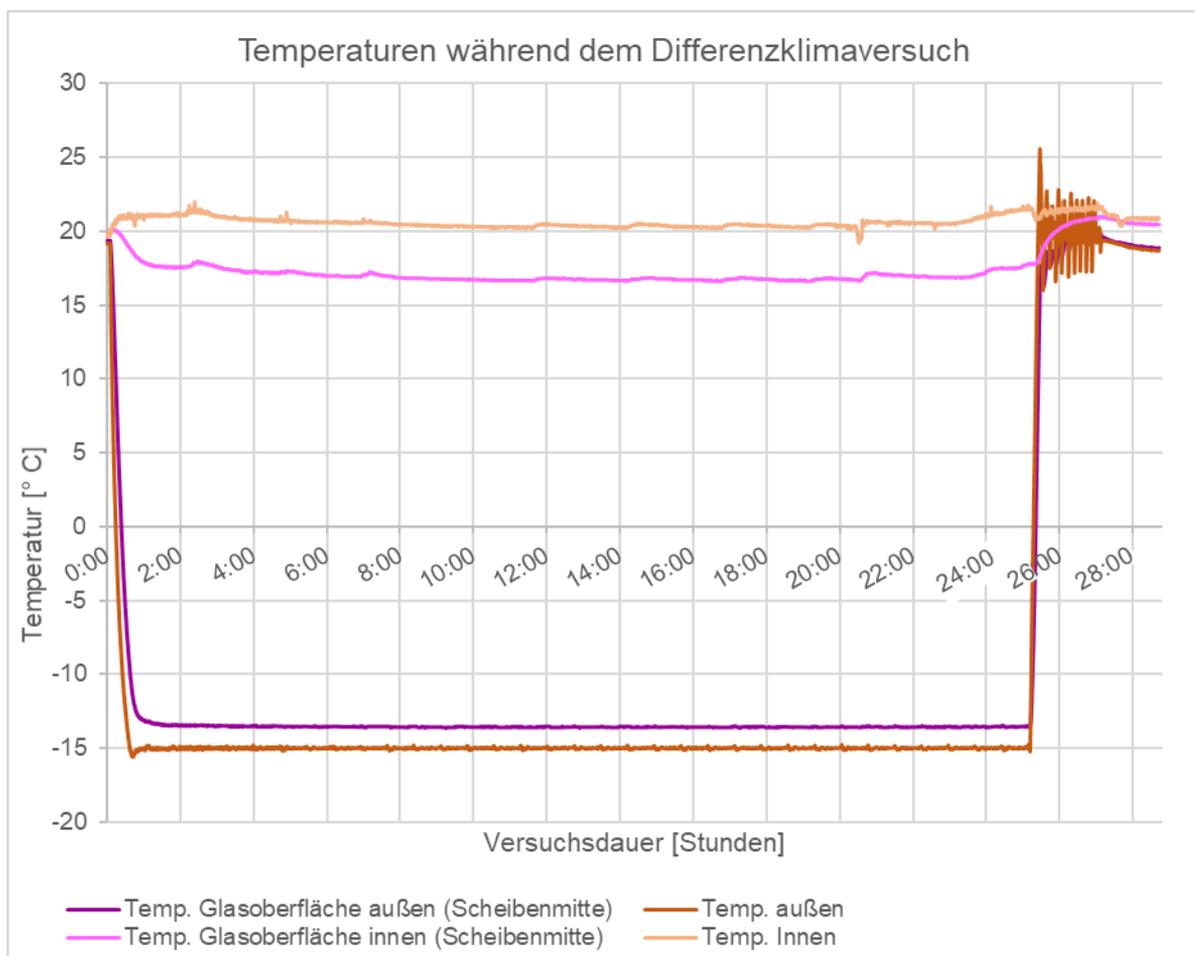
Abbildung 72: Temperaturen während dem Differenzklimaversuch

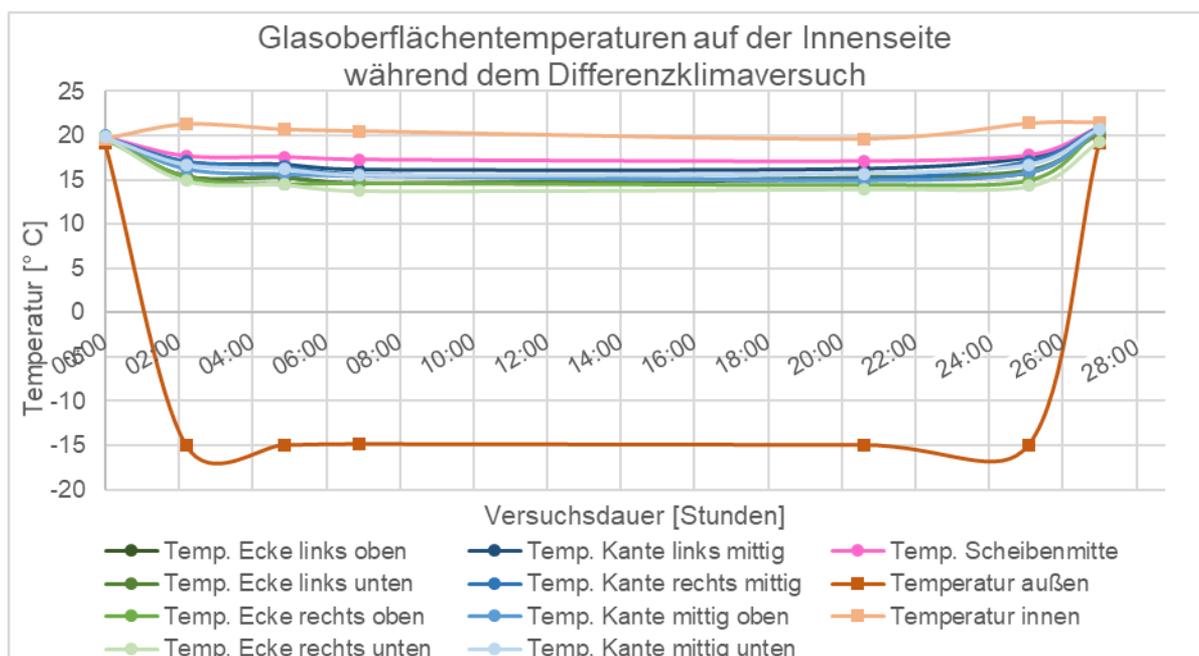
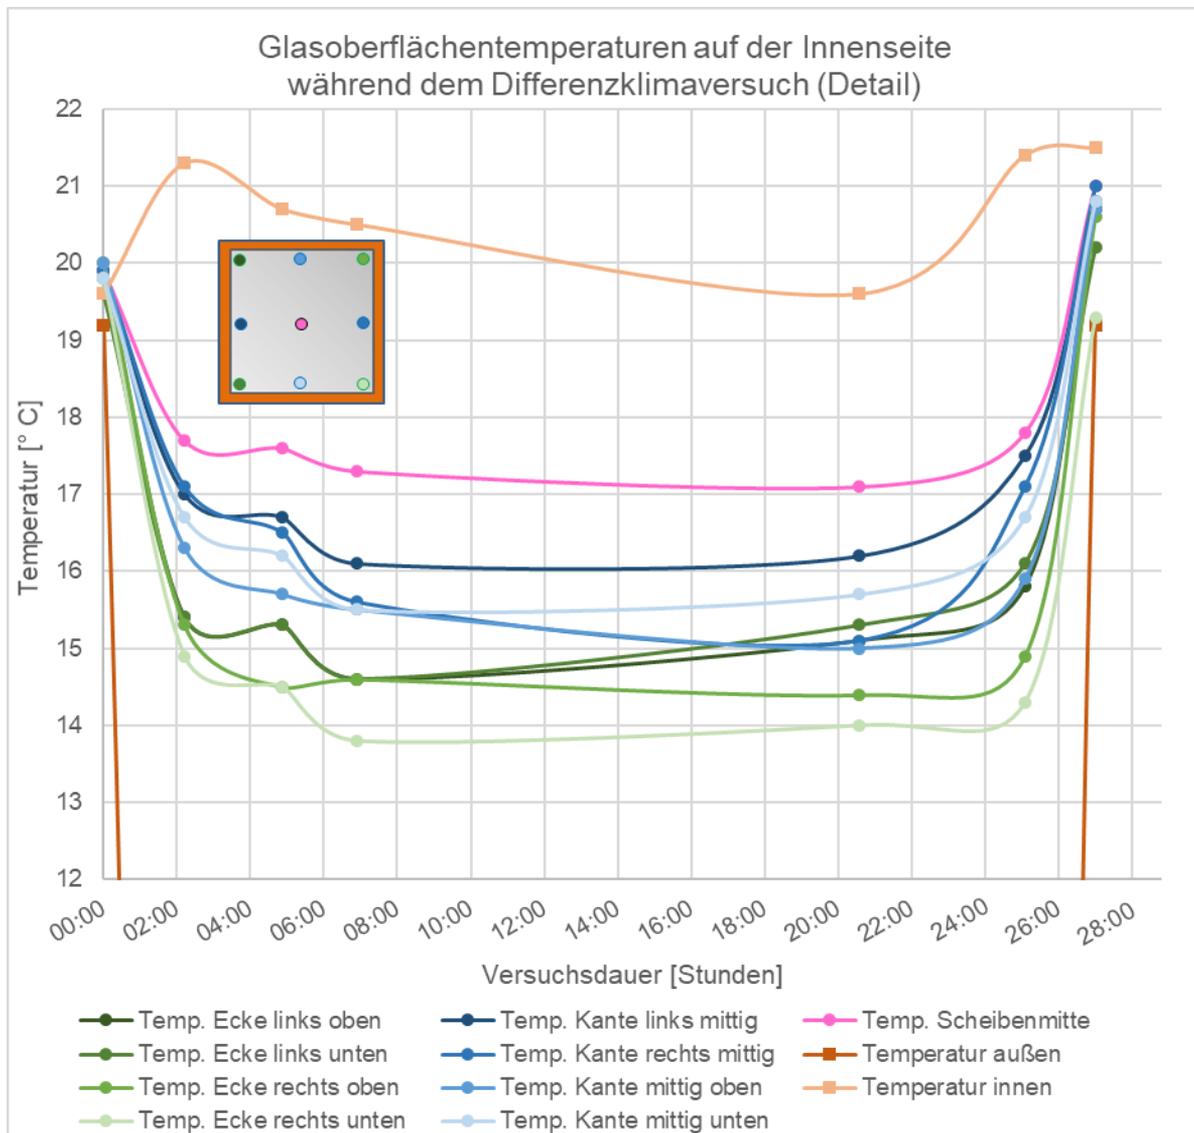
Abbildung 73: Temperaturen während dem Differenzklimaversuch. oben: Übersicht, unten Detailansicht

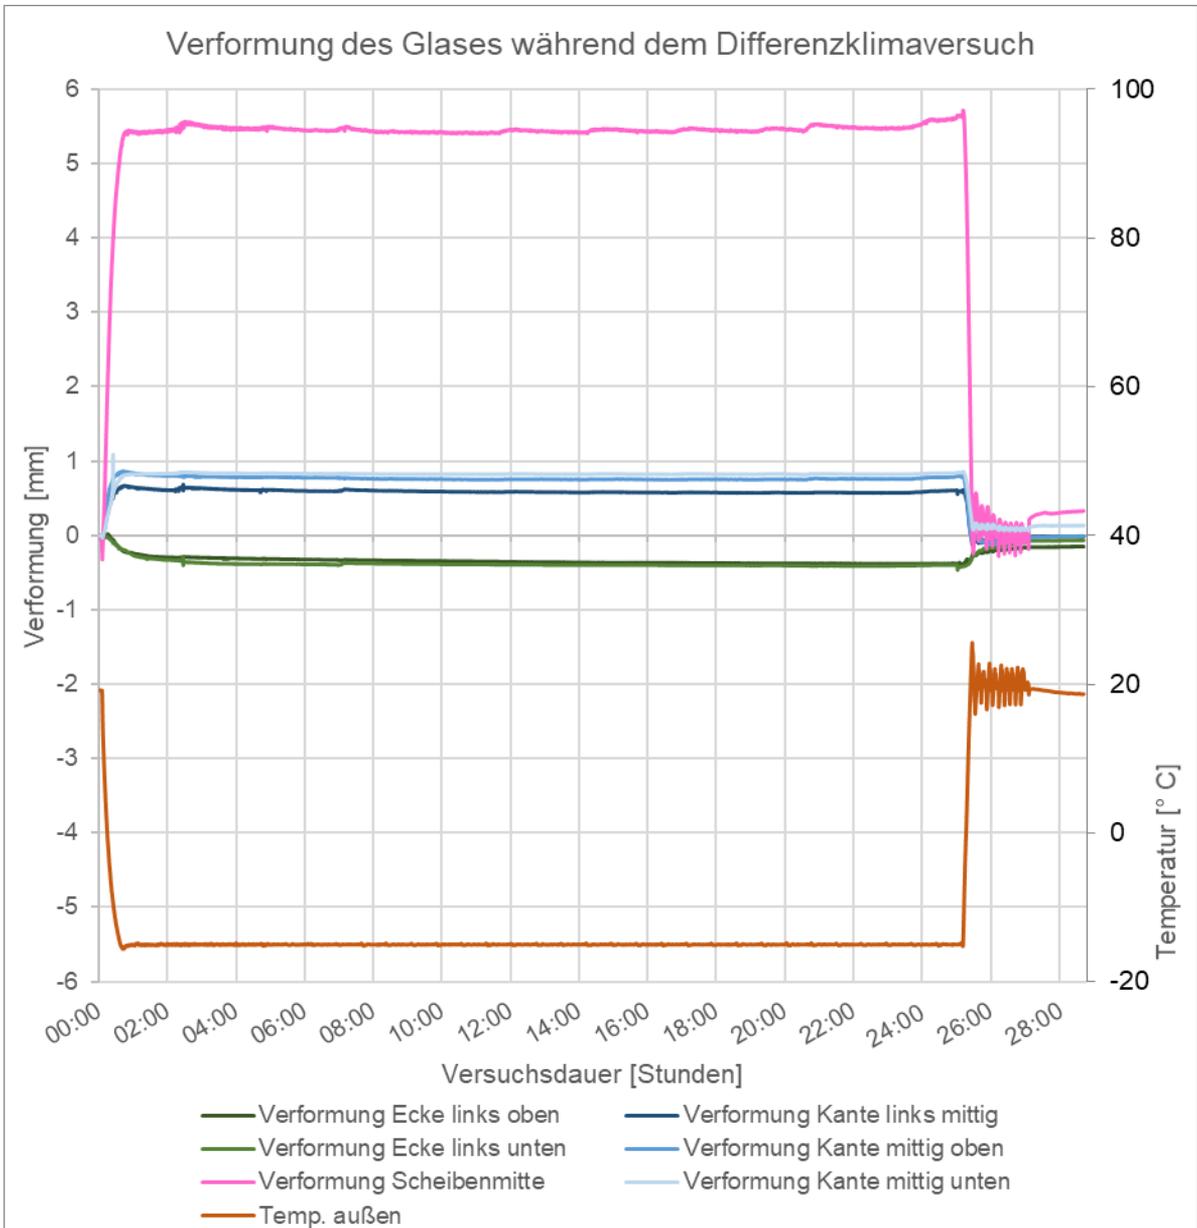
Abbildung 74: Verformung des Glases während dem Differenzklimaversuch.
positive Werte = Verformung nach innen / negative Werte = Verformung nach außen

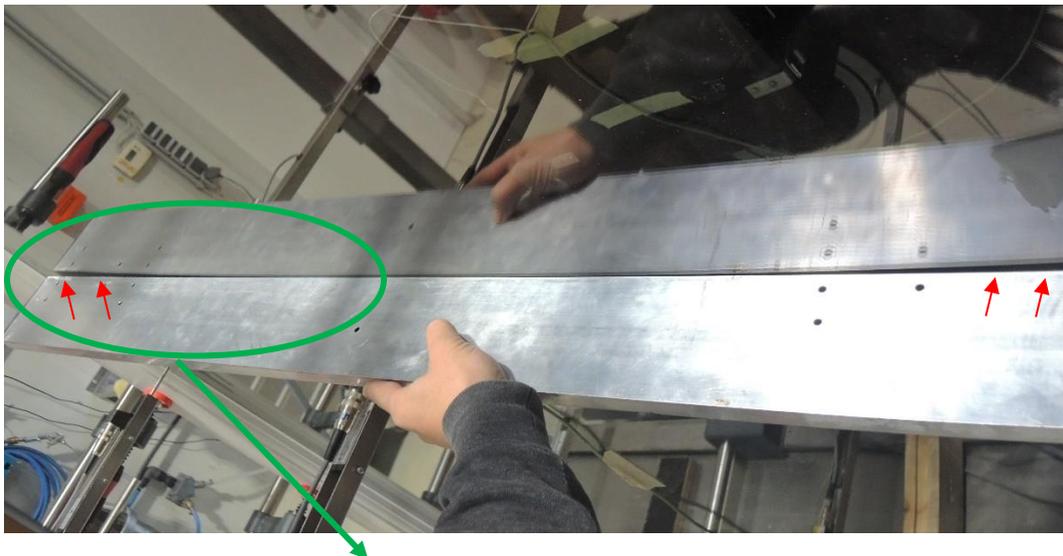
Während der Klimatisierung waren die Verformungen an den einzelnen Messpunkten relativ konstant. Mit im Mittel +5,5 mm Verformung Richtung Innenseite wurde in Scheibenmitte erwartungsgemäß die höchste Verformung gemessen (Abbildung 75). Die Messwerte in der Mitte der Scheibenkanten lagen im Mittel bei +0,6 mm bis +0,8 mm. In den Ecken verformte sich die Scheibe Richtung Außenseite. Hier wurden die geringsten Verformungen von im Mittel -0,3 mm bis -0,4 mm gemessen.

Abbildung 75: Verformung des Glases während des Differenzklimaversuchs: Die Messlatte auf dem Glas liegt in der Scheibenmitte auf, rechts und links ist ein Spalt.

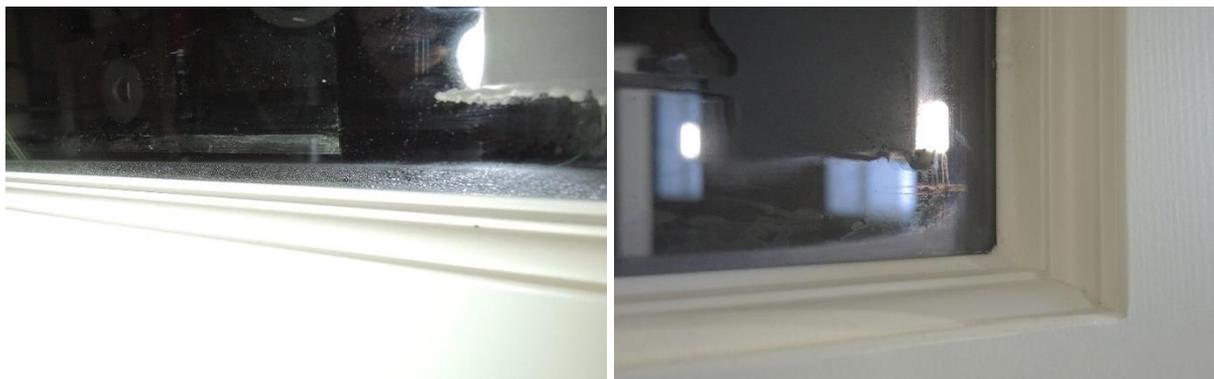
Die Vakuumglasscheibe (kein Kastenfenster) zeigt bei den gewählten Klimabedingungen erwartungsgemäß Kondenswasser im Glasanschlussbereich (siehe Abbildung 76 bis Abbildung 78).

Abbildung 76: Beispiele für Kondensat: Klasse 1 (geringfügig benetzt (beschlagen); links linienförmig (L), rechts teilflächig (T))

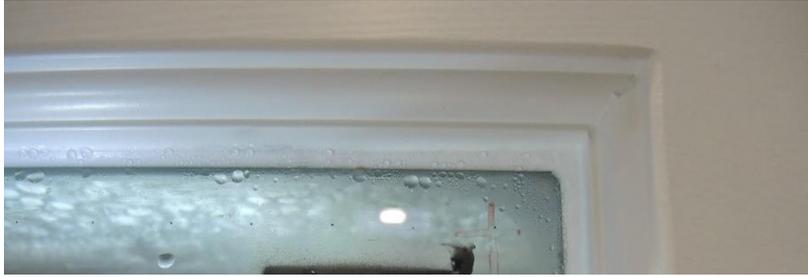
Abbildung 77: Beispiel für Kondensat: Klasse 2 (Tropfen sichtbar, jedoch nicht ab rinnend); teilflächig (T)

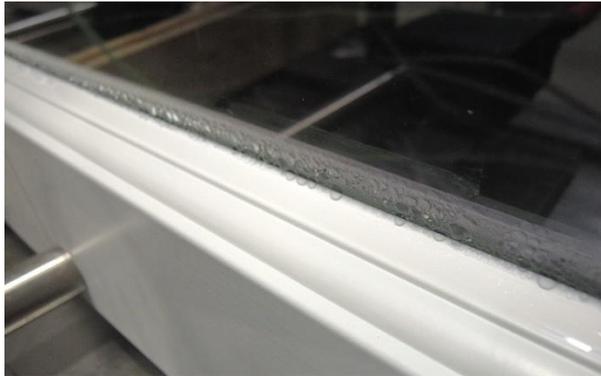
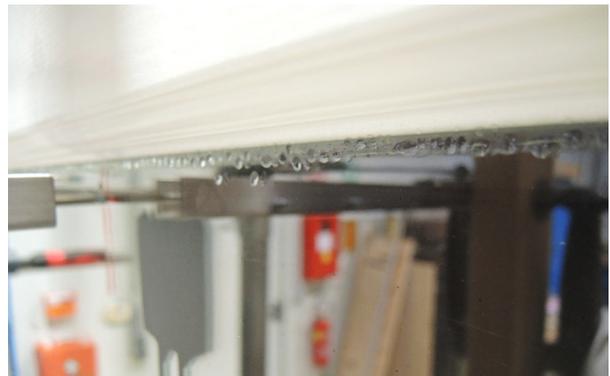
Abbildung 78: Beispiele für Kondensat: Klasse 3 (abrinnende Tropfen, Lackenbildung am/im Fenster); oben linienförmig (L), unten teilflächig (T)

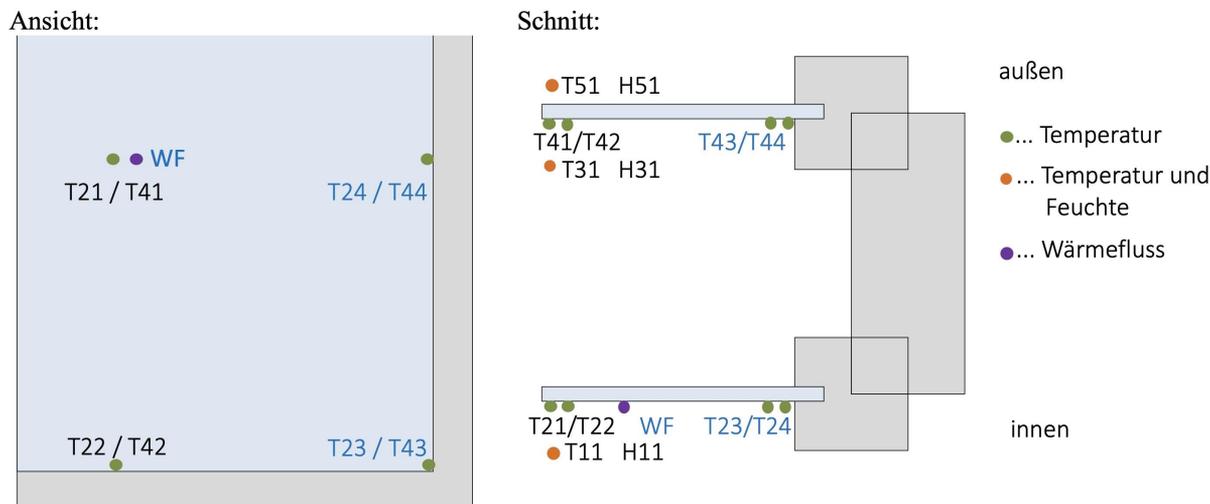
Abbildung 79: Übersicht der Sensorpositionen in Ansicht (links) und Schnitt (rechts).

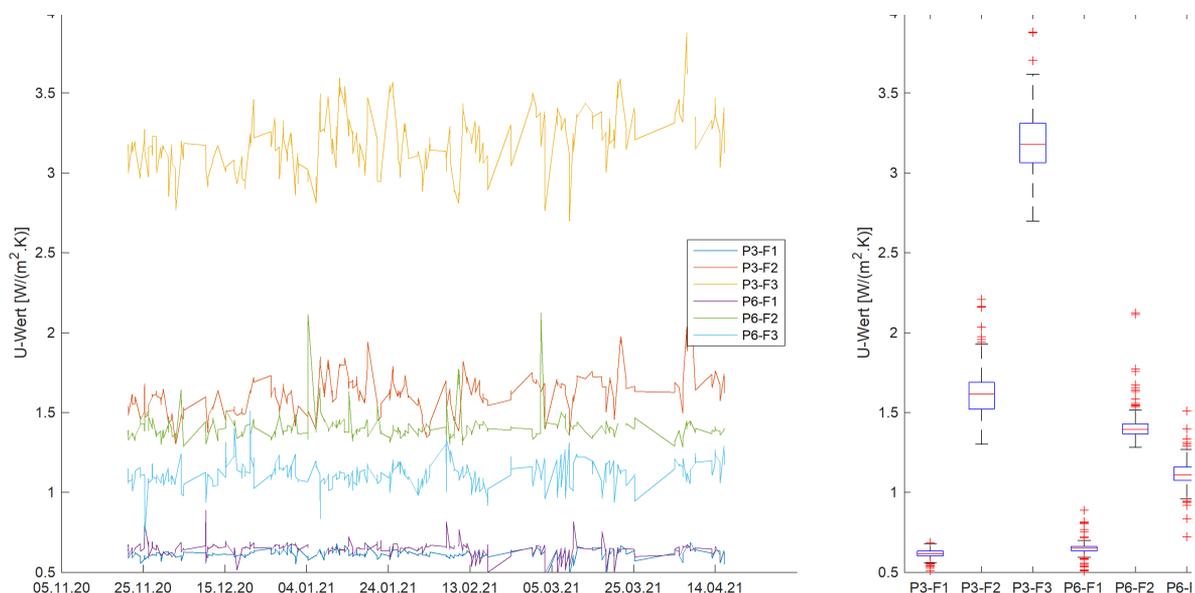
Abbildung 80: In-Situ U-Werte der Standorte TU Wien (P3) und Innsbruck (P6).

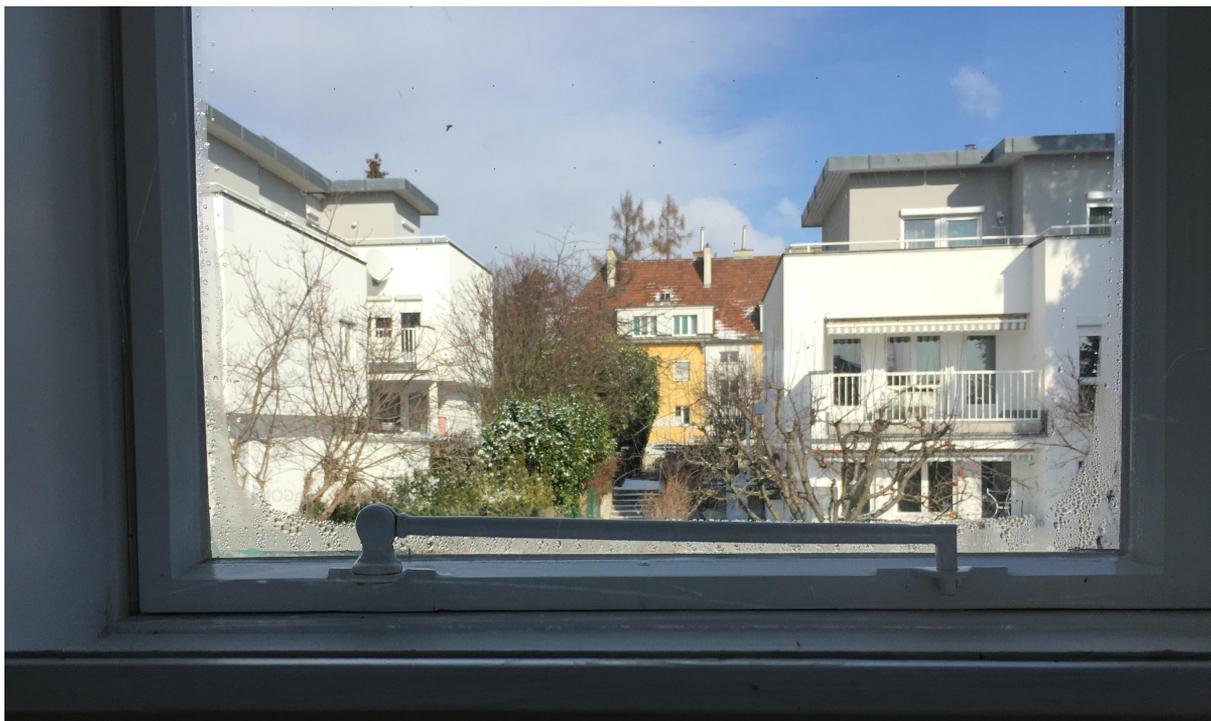
Abbildung 81: Kondensation am 11.2.2021 am Standort P2 - Wien Grinzing.

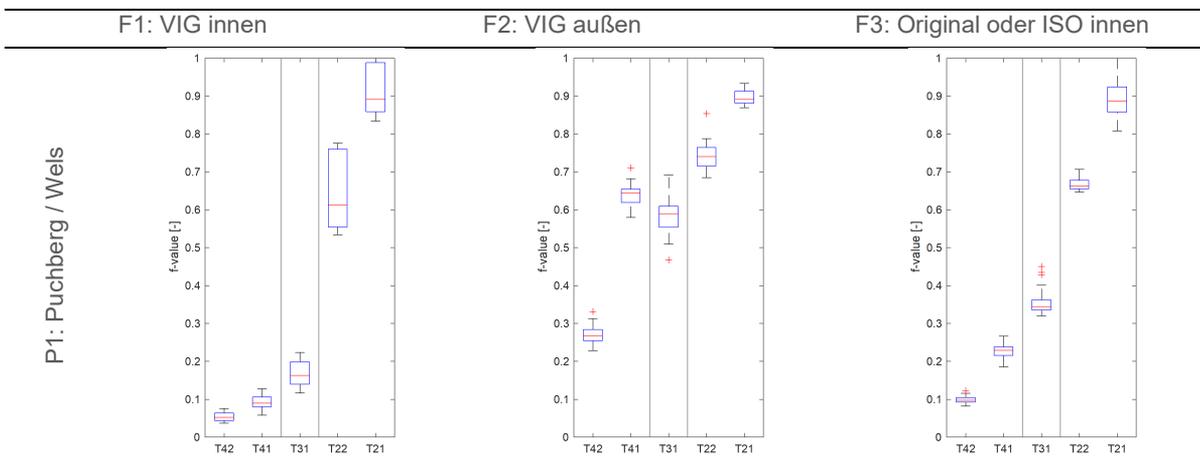
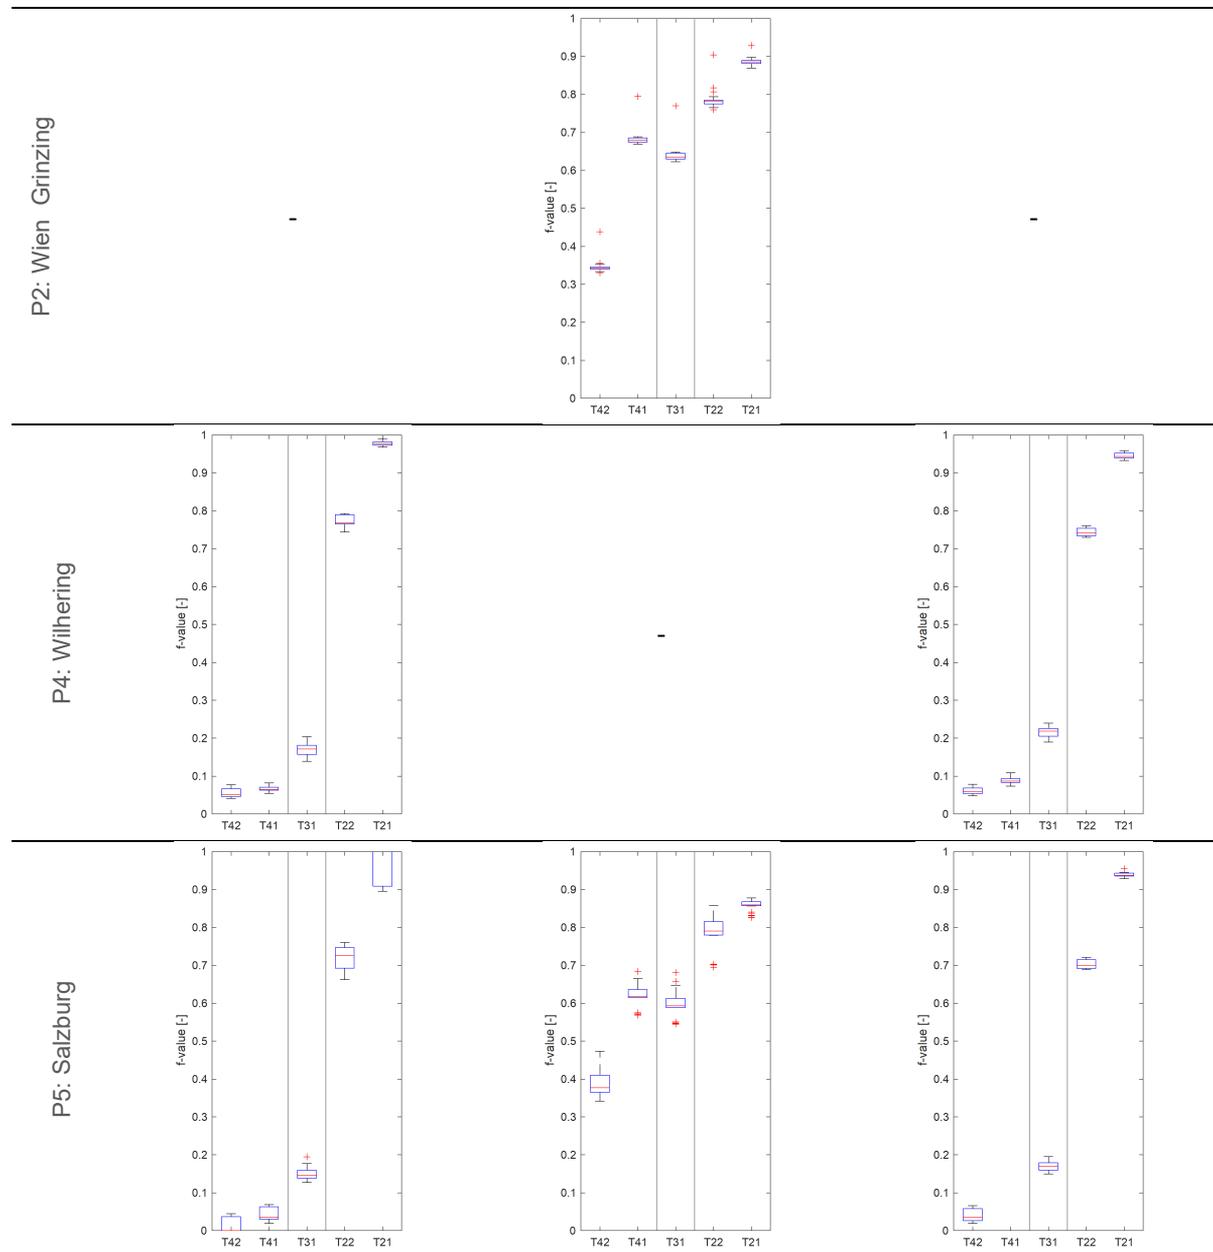
Abbildung 85: Verteilung der berechneten f-Werte der Standorte Puchberg, Wien-Grinzing, Wilhering und Salzburg in sehr kalten Nächten im Februar 2021 (10. bis 12.02.2021).

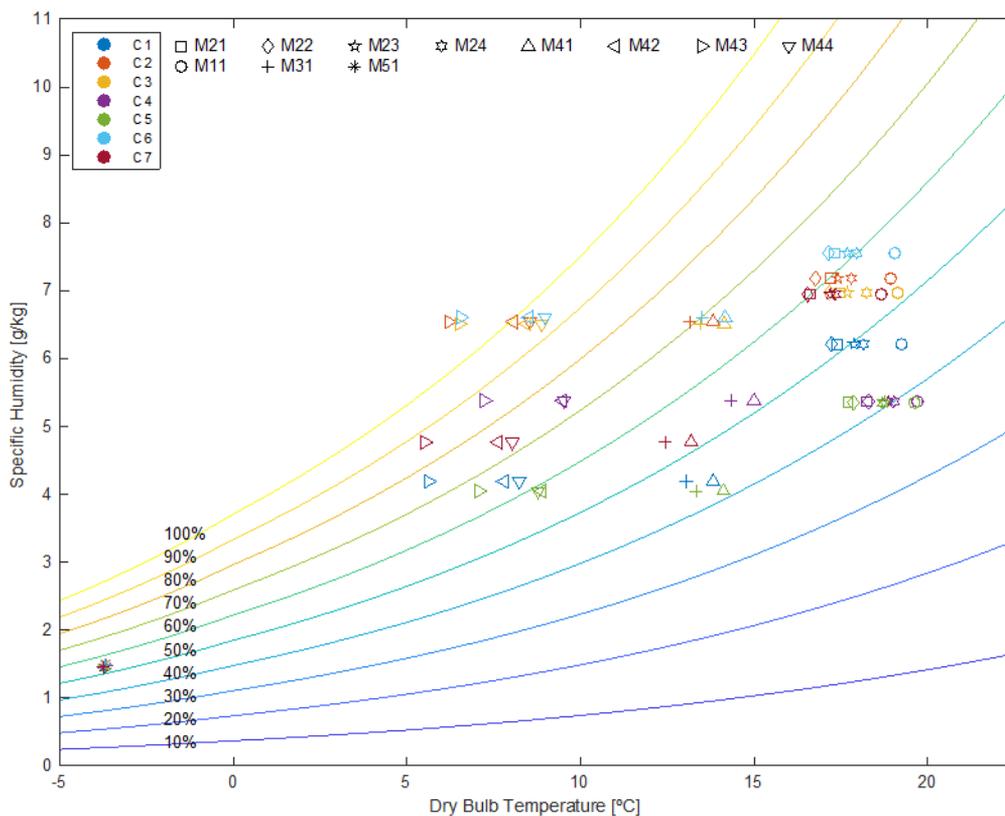
Abbildung 86: Darstellung der Temperatur und des spezifischen Luftfeuchtegehalts der einzelnen Messpunkte im Carrier-Diagramm für die Testfälle C1 bis C7.

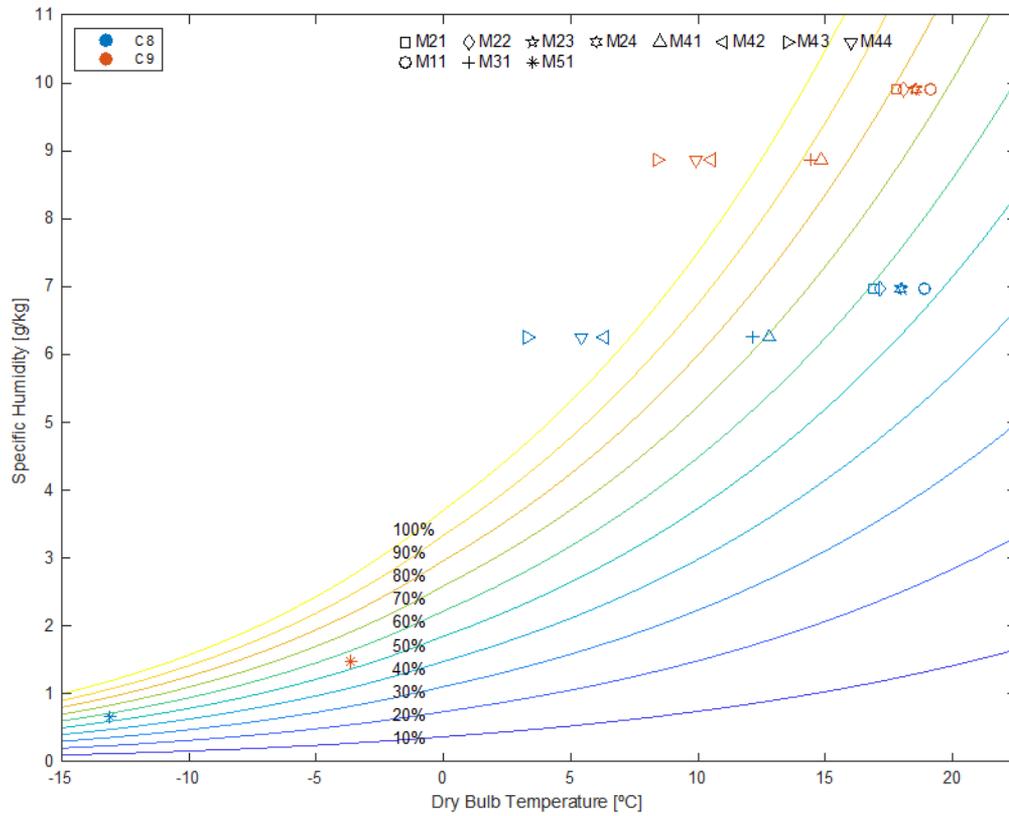
Abbildung 87: Darstellung der Temperatur und des spezifischen Luftfeuchtegehalts der einzelnen Messpunkte im Carrier-Diagramm für die Testfälle C8 und C9.

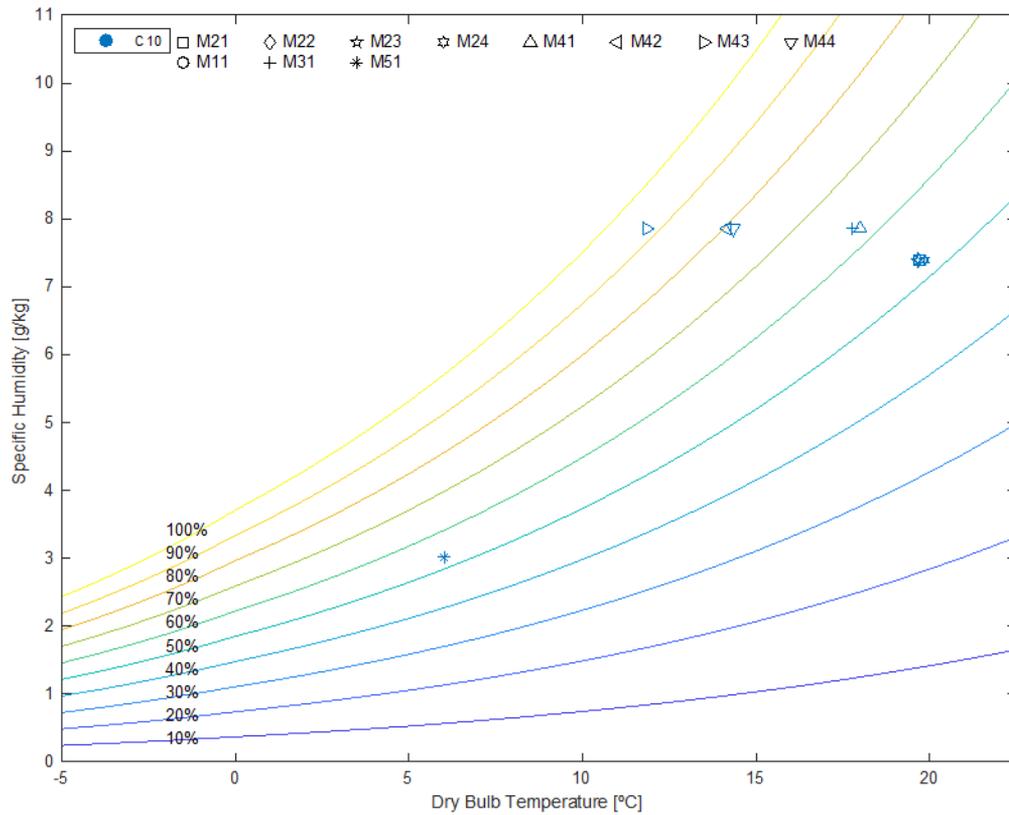
Abbildung 88: Darstellung der Temperatur und des spezifischen Luftfeuchtegehalts der einzelnen Messpunkte im Carrier-Diagramm für den Testfall C10.

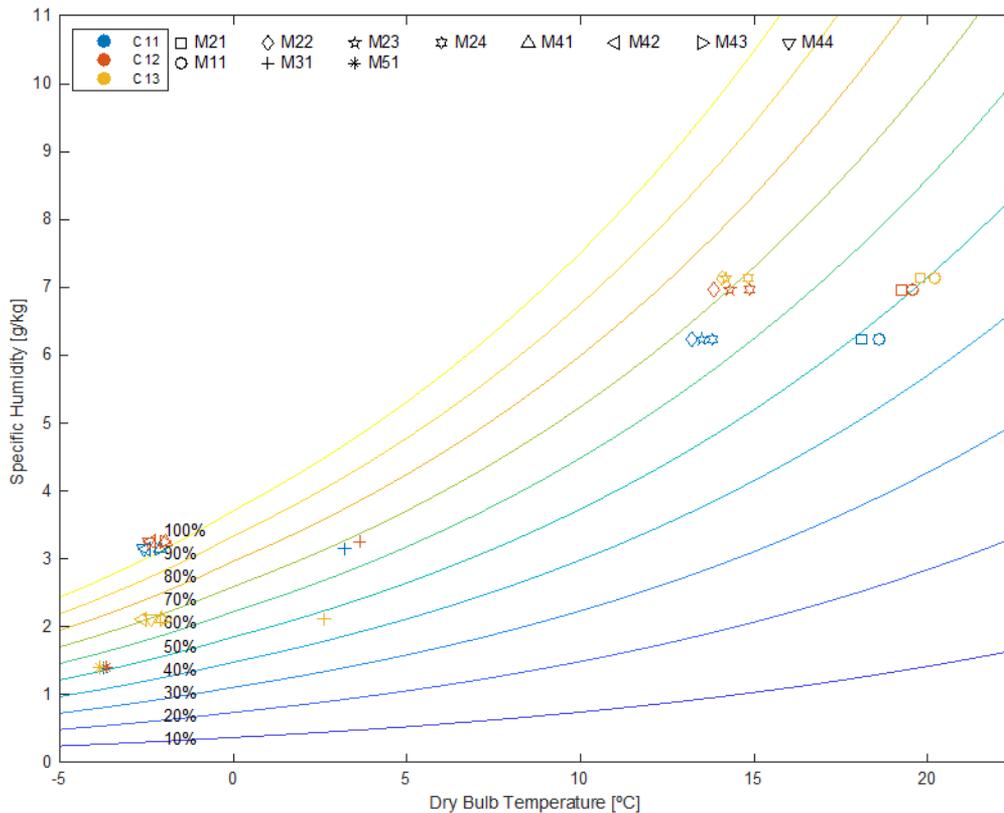
Abbildung 89: Darstellung der Temperatur und des spezifischen Luftfeuchtegehalts der einzelnen Messpunkte im Carrier-Diagramm für die Testfälle C11 bis C13.
