Vakuumglas-Kastenfenster: Performance-Monitoring in Sanierungsprojekten

VAMOS

Berichte aus Energie- und Umweltforschung

29/2023

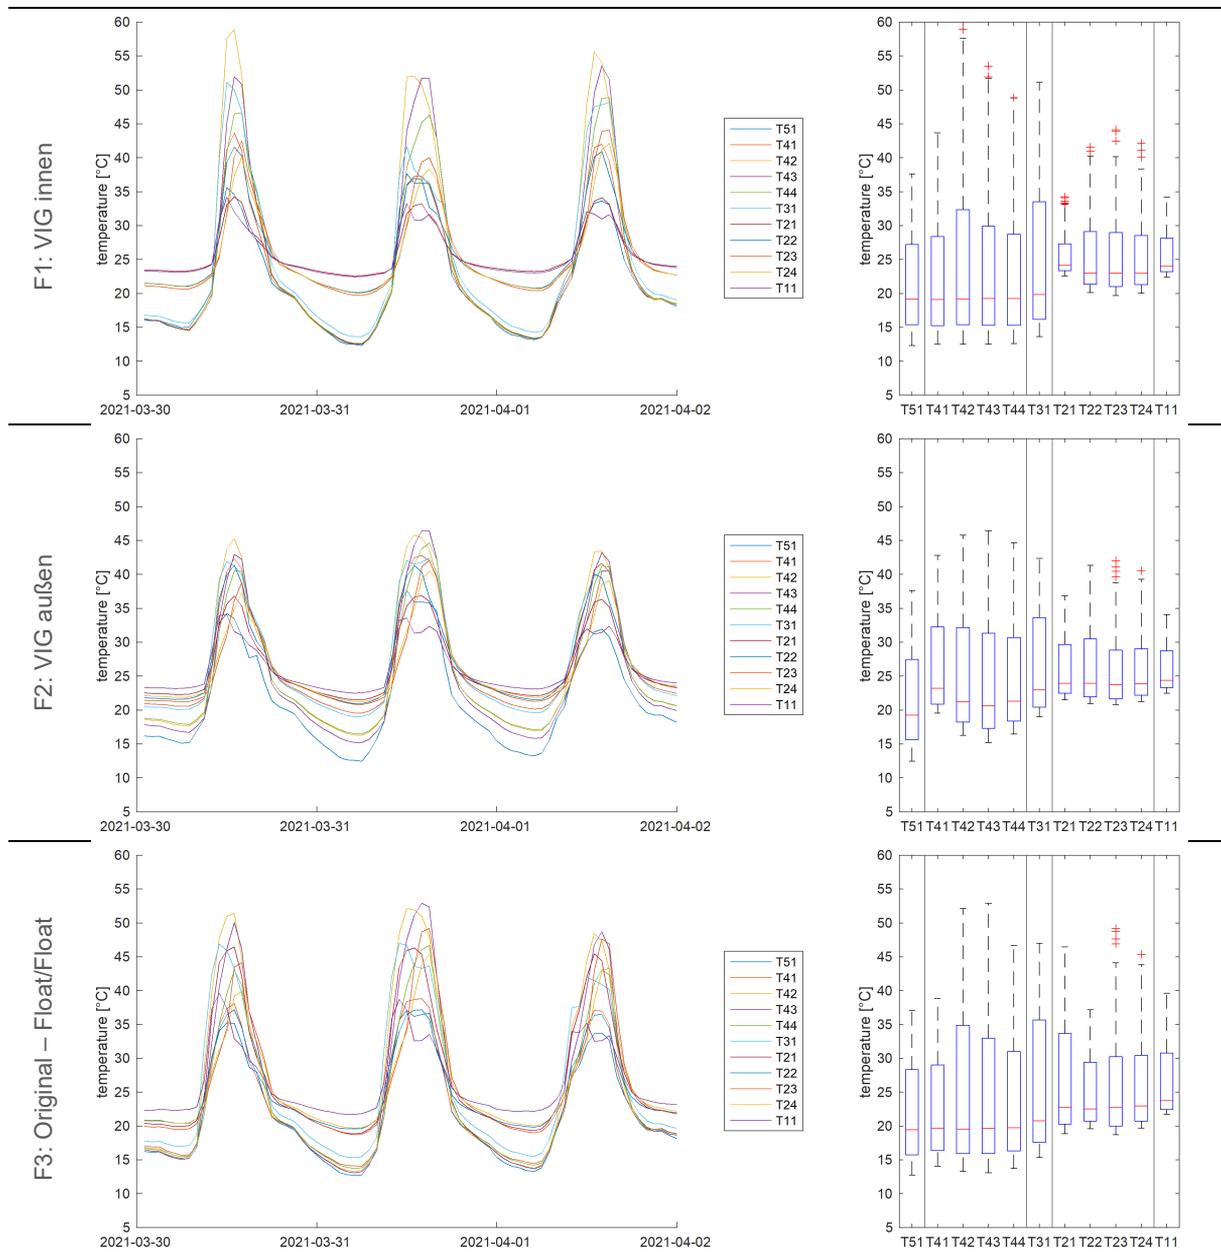
Abbildung 90: Verlauf und Verteilung der Temperaturen am Standort TU-Wien (P3) im Zeitraum vom 30.3.2021 bis 2.4.2021 (sehr warme Frühjahrstage).

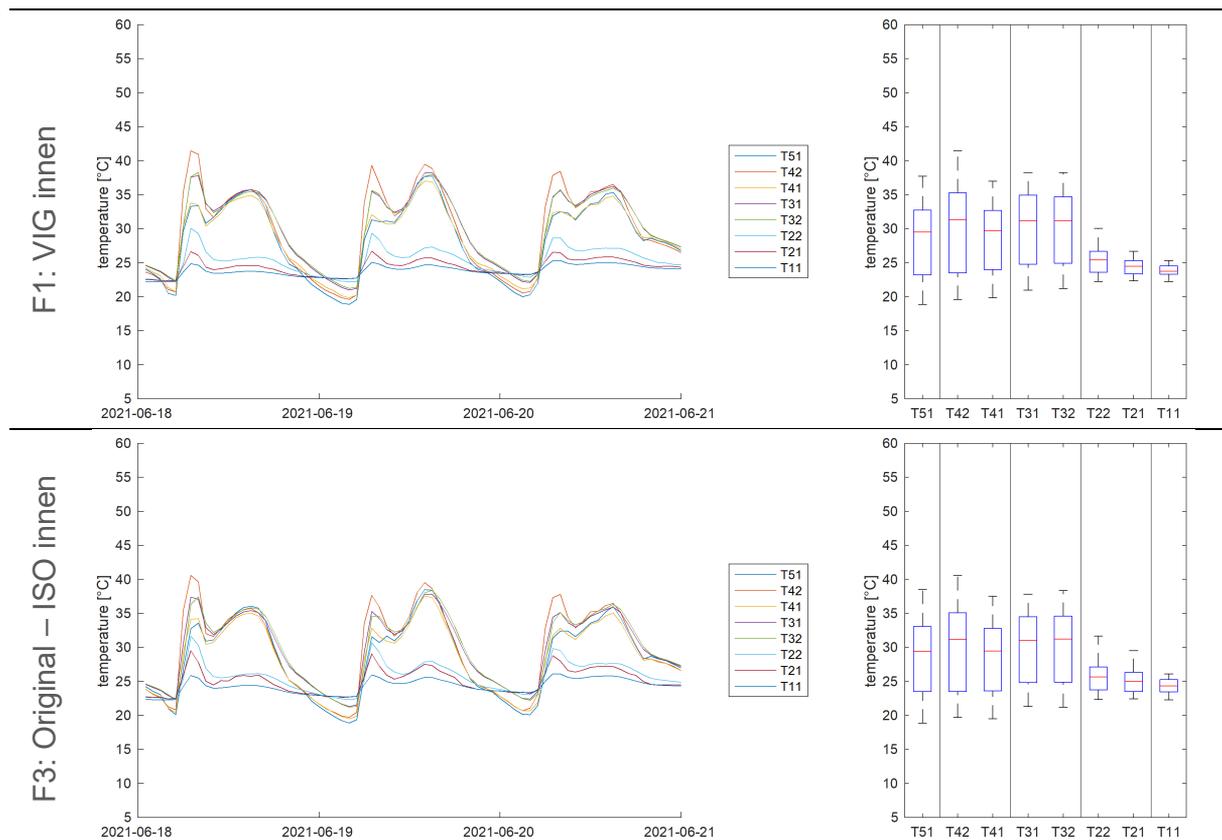
Abbildung 92: Verlauf und Verteilung der Temperaturen am Standort Wilhering (P4) im Zeitraum vom 18.6.2021 bis 21.6.2021 (sehr warme Frühjahrsstage).

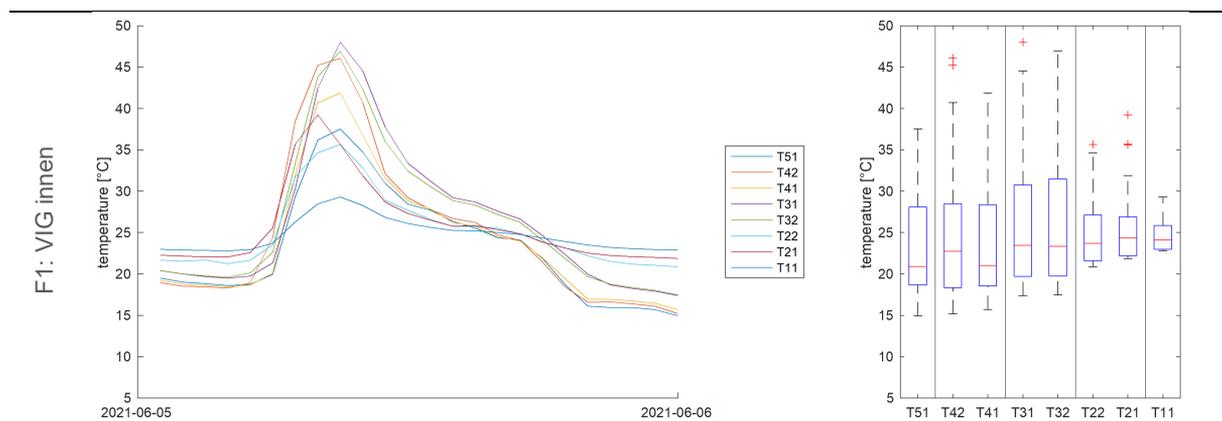
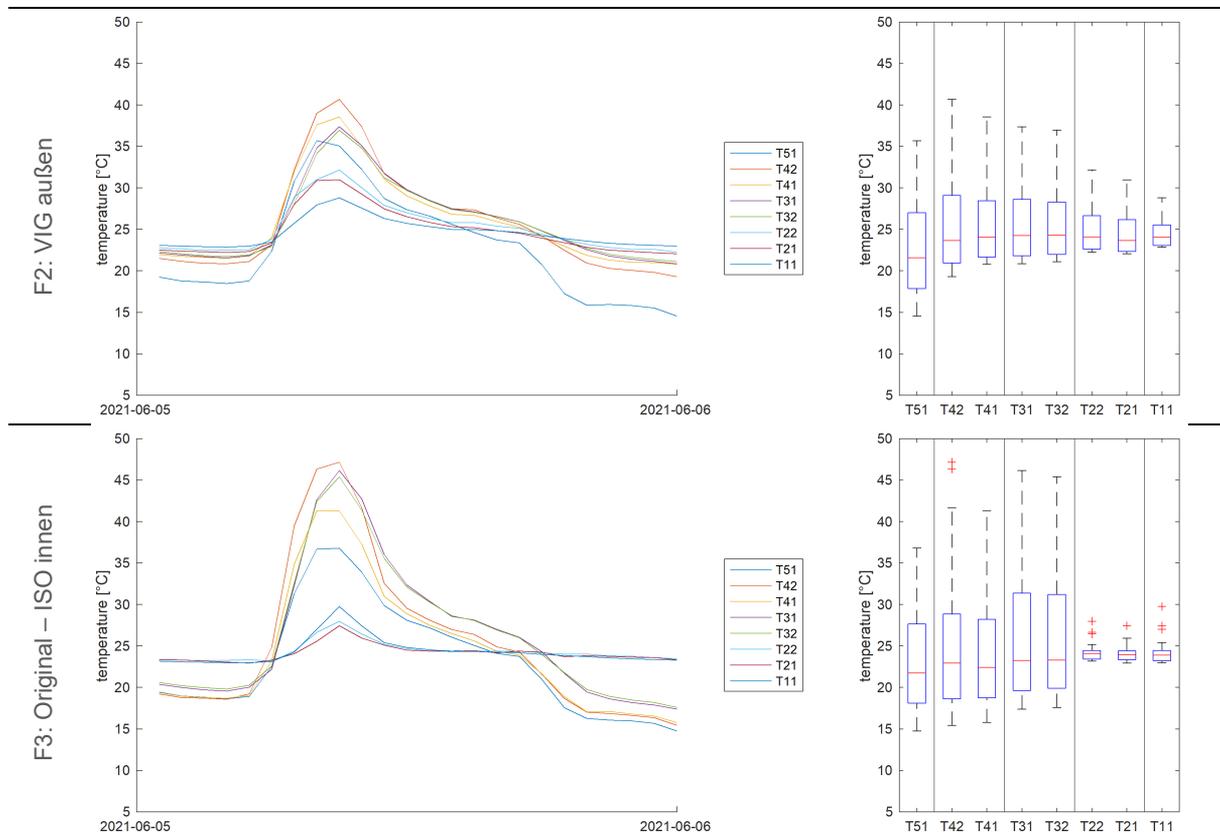
Abbildung 93: Verlauf und Verteilung der Temperaturen am Standort Salzburg (P5) am 5.6.2021 (typischer sommerlichen Tag).

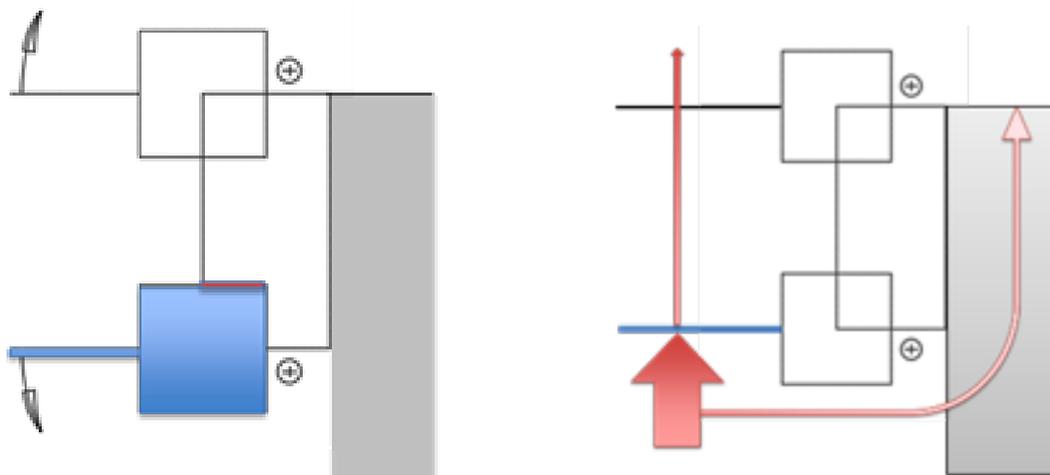
Abbildung 95: Applikation des Vakuumglases auf der Innenseite bei Pfostenstockkassenfenstern und stark leitendem Randmaterial (z.B. Steingewände): links die Positionierung, rechts stilisiert die Minimierung des Wärmedurchgangs.
