Sanierung Gründerzeit- gebäude Eberlgasse auf Passivhausstandard

H. Schöberl,
J. Schleger,
A. Kronberger

Berichte aus Energie- und Umweltforschung

Wien, Juni 2014

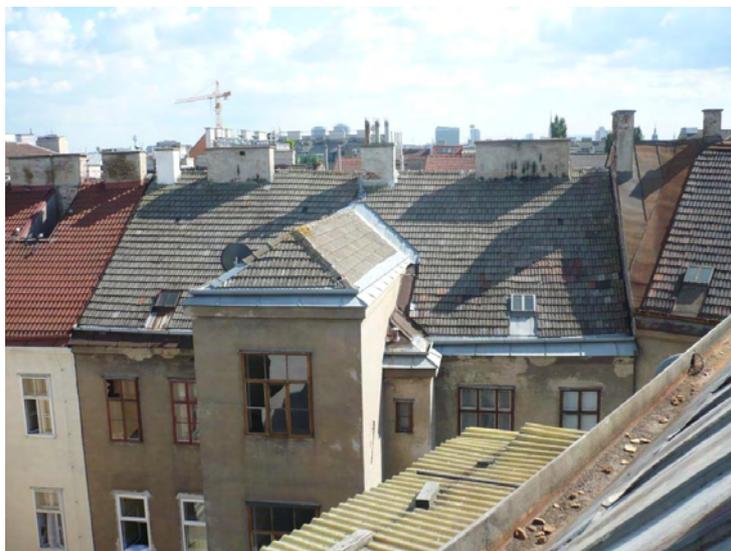
Abbildung 8: Hofseitige Dachansicht Eberlgasse [Quelle: Andreas Kronberger]

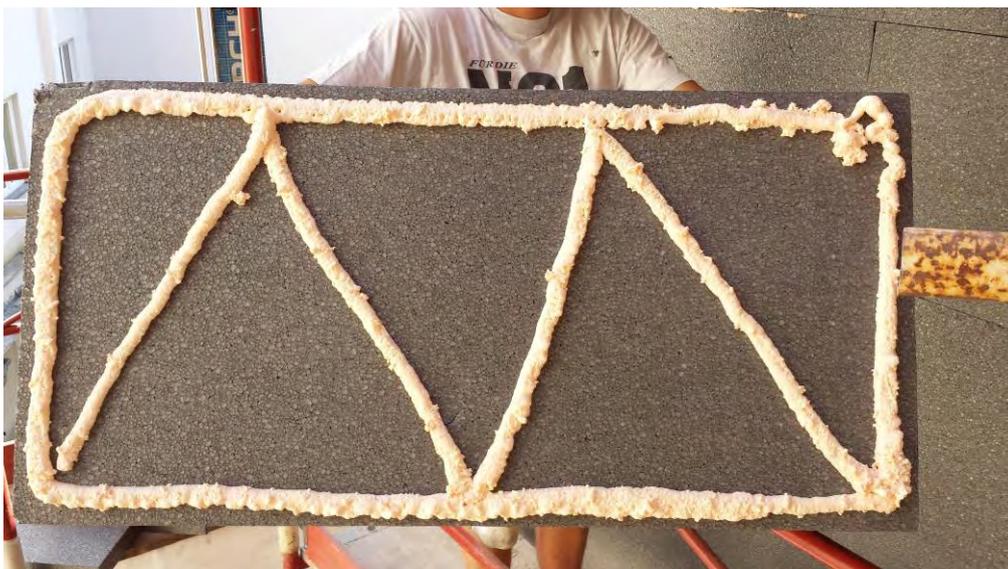
Abbildung 18: Randwulst-Streifen Verklebung der zweiten Dämmstofflage
[Quelle: Schöberl & Pöll GmbH]

Das Anbringen der Dämmung erfolgte beim Projekt Eberlgasse in zwei Lagen. Die erste Lage mit einer Dicke von 8 cm wurde mittels Montagedübel und Verklebung auf den Bestandsputz fixiert. An diese wurde eine zweite 24 cm dicke Lage in Randwulst-Streifen-Verfahren geklebt, siehe Abbildung 18. Die Montageweise in Kombination mit der versetzten Verlegung der beiden Dämmplatten reduziert montagebedingte Wärmebrückenverluste.

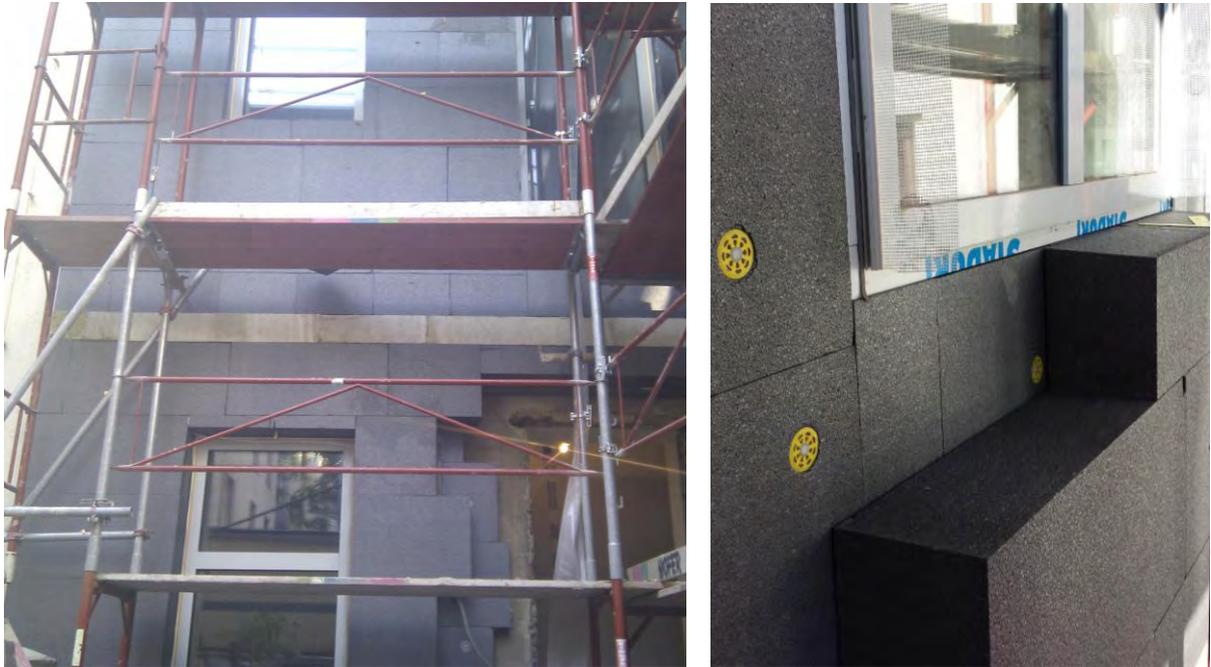
In Abbildung 19 ist der geschossweise angeordnete Brandschutzriegel aus Mineralwolle ersichtlich.

Abbildung 19: Zweilagige Fassadendämmung und geschossweiser Brandschutzriegel
[Quelle: Schöberl & Pöll GmbH]

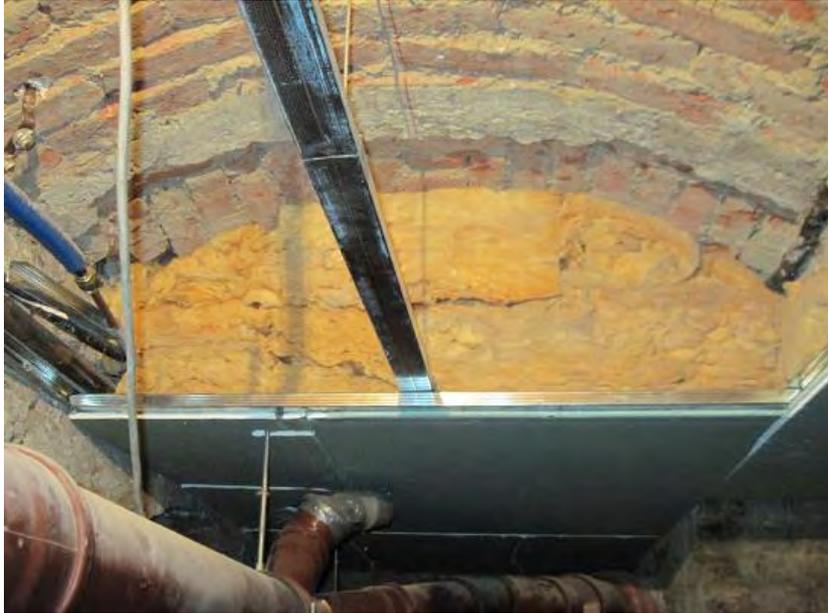
Abbildung 20: Dämmung der Kellerdeckenunterseite [Quelle: e7-Energie Markt Analyse]

Die Trenndecke zum unbeheizten Keller wurde an der Unterseite gedämmt und weist einen U-Wert von im Mittel $0,13 \text{ W/mK}$ auf. Um einen bündigen Anschluss der Dämmung besonders im Bereich der „Platzdecken“ zu gewährleisten, wurde mit flexiblen Kellerdämmplatten aus Mineralwolle (MW-W) mit einer durchschnittlichen Dicke von 29 cm und einem Lambdawert von $0,039 \text{ W/mK}$ gearbeitet. Die Montage erfolgte mit Hilfe von abgehängten Deckensystemen, welche mit der Wärmedämmung ausgelegt wurden (Abbildung 20).

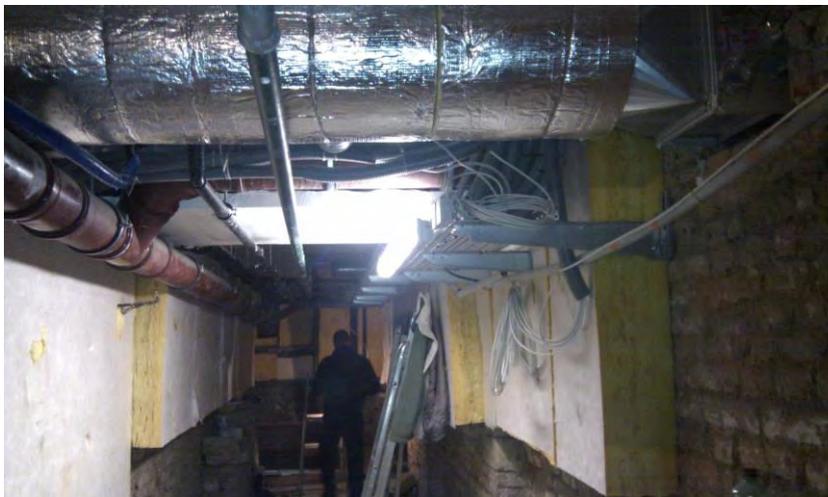
Abbildung 21: Kragendämmung aus Mineralwolle [Quelle: Ageres Baumanagement]

Zur Verbesserung der Wärmebrückensituation wurde eine 20 cm dicke Kragendämmung über eine Höhe von ca. 1,2 m an den Innenwänden und der Innenseite der Außenmauer des Kellergeschosses angebracht, siehe Kapitel 3.3.

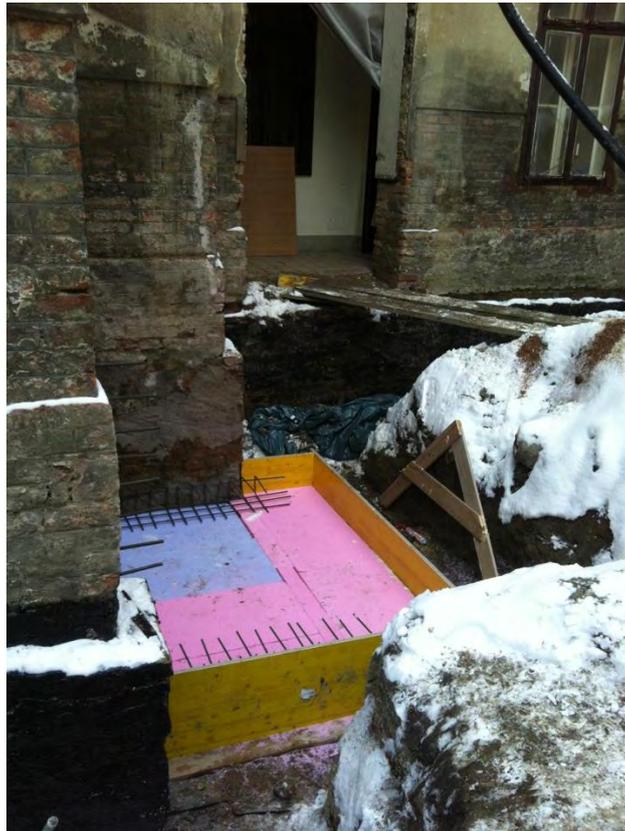
Abbildung 22: Dämmung der Bodenplatte des neuen Aufzugsschachtes [Quelle: Andreas Kronberger]

Die an das Erdreich anschließende Stahlbeton Bodenplatte des Aufzugsschachtes wurde an der Unterseite mit 24 cm XPS-G ($\lambda = 0,038 \text{ W/mK}$) gedämmt. Zur Sicherstellung der optimalen Dämmstofflage erfolgte die Verlegung der Dämmplatten auf einer Sauberkeitsschicht. Wesentlicher Vorteil einer außengedämmten Bodenplatte ist es, einen vollkommen wärmebrückenfreien Anschluss an die Außenwände des Aufzugsschachtes auszubilden.

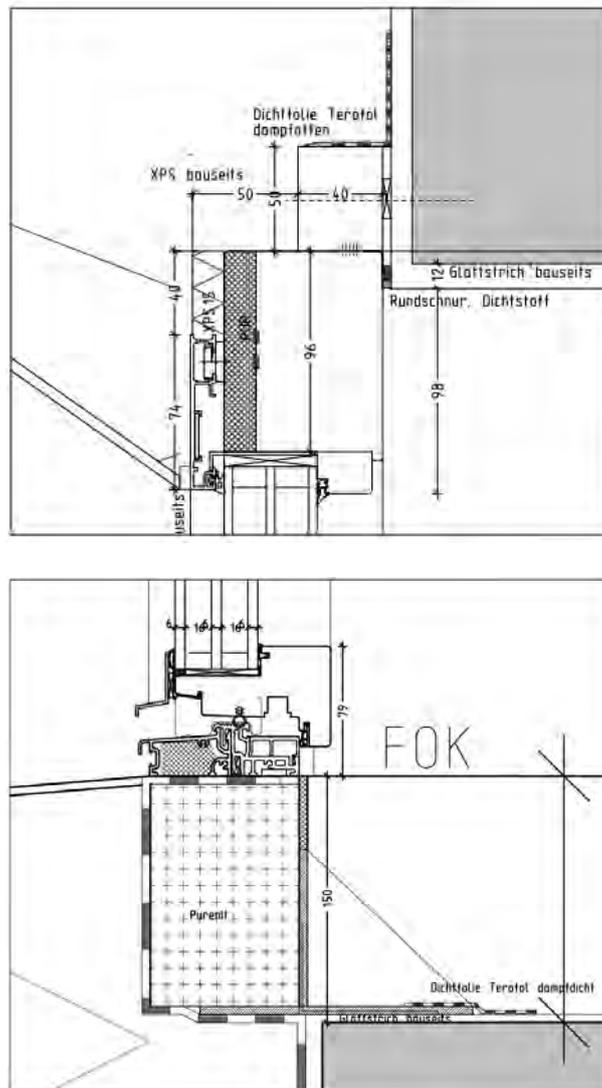
Abbildung 25: Vertikalschnitt Fensteranschluss beim Projekt Eberlgasse [PSP Holz GmbH]

Beim Demonstrationsprojekt Eberlgasse wurden die Fensterprofile vor der Ebene des Wandbildners und mit geringem Versatz bzw. Überstand (ca. 5 cm) von der Außenputzkante der Rohbauöffnung angeordnet. Die so ausgebildete Einbaufuge gewährleistet einen schalltechnisch korrekten Einbau. Die Fenstermontage selbst erfolgte von außen durch Verschraubung der Fensterstöcke mit dem Mauerwerk. Die Fuge zwischen Stock und Mauerwerk wurde allseitig mit HFKW-freiem PU-Schaum ausgefüllt. Für die Ausbildung eines dauerhaft luftdichten Fenstereinbaus wurde vor der Montage ein Glattstrich bis zur Klebefläche der äußeren winddichten Abklebung hergestellt. So wird sowohl für den inneren luft- und dampfdiffusionsdichten Anschluss zwischen Fenster und Innenputz (Rundschnur und Dichtstoffuge) als auch für den äußeren winddichten und dampfdiffusionsoffenen Bauanschluss an der Stockaußenseite (Dichtfolie mit Selbstklebestreifen) ein ordnungsgemäßer Untergrund geschaffen. Vor dem Abkleben erfolgte eine fachgerechte Untergrundvorbehandlung (Primer) zur Staubbindung.

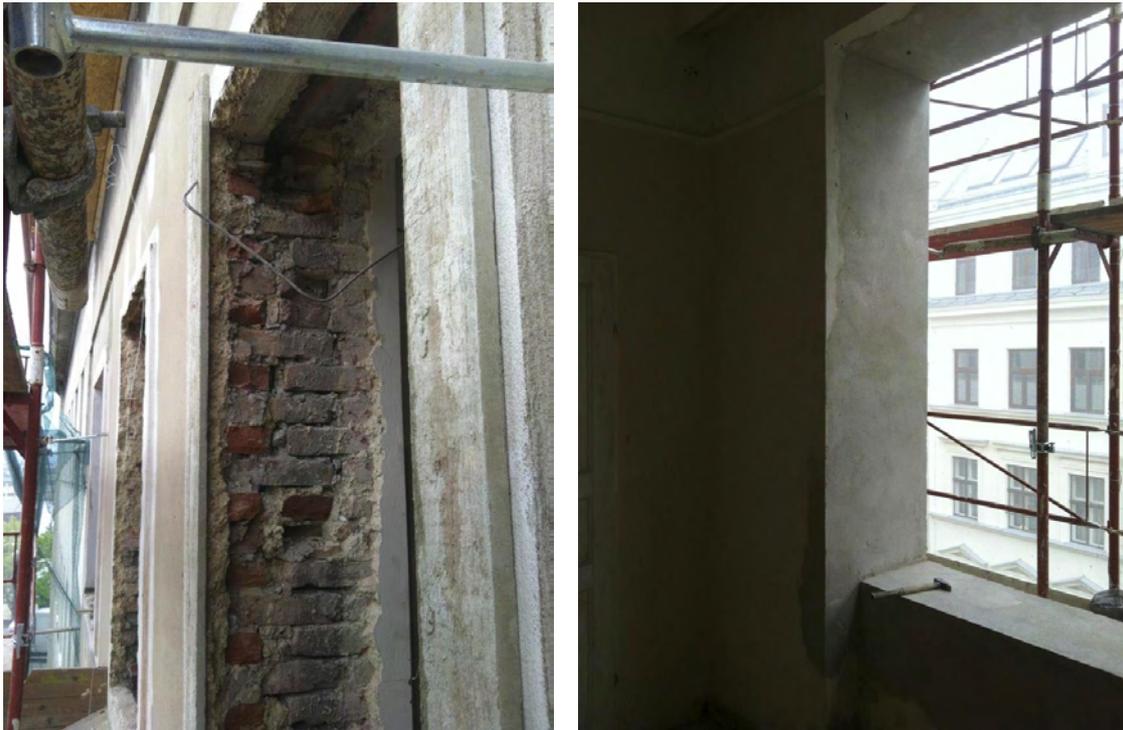
Abbildung 26: Fensterabbruch (links) und Glatzstrich (rechts) [Quelle: Andreas Kronberger]

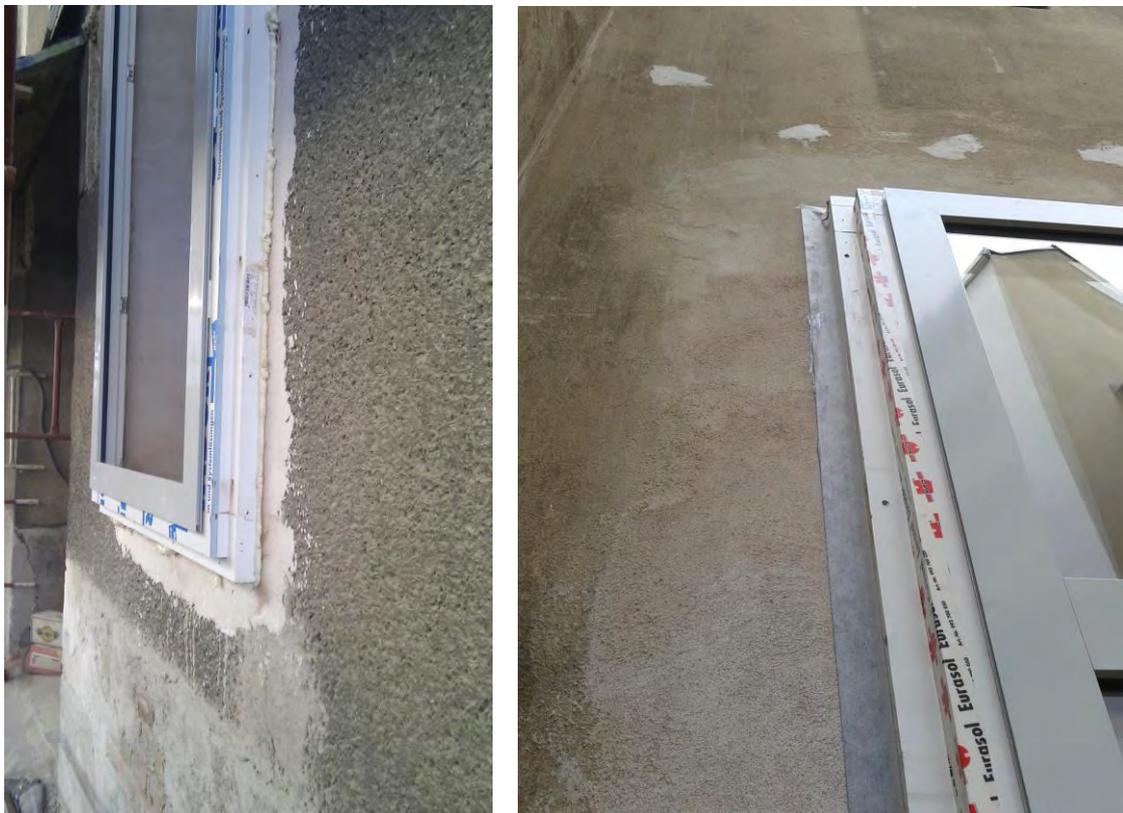
Abbildung 27: Fenstermontage vor das Mauerwerk (links) und winddichter Fensteranschluss (rechts) [Quelle: Schöberl & Pöll GmbH]

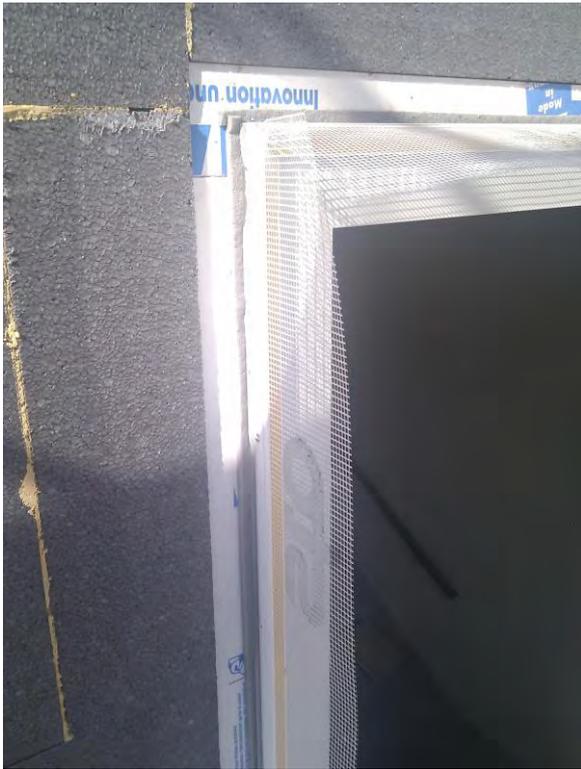
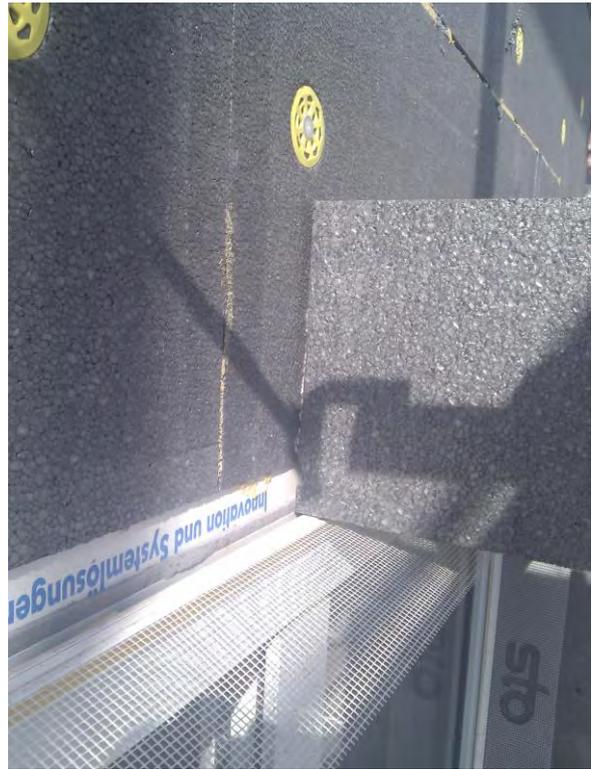
Abbildung 28: Positionierung der Fenster in der Dämmebene (links) und Überdämmung des Fensterstockes (rechts) [Quelle: Schöberl & Pöll GmbH]

Die zweite Lage der Wärmedämmung überdeckt den Fensterstock um ca. 7 cm. Durch die Überdämmung des Fensterstockes würde es zu einer höheren Laibungs-Verschattung kommen, welche durch eine leichte Abschrägung der Dämmung im Bereich der Fensterlaibung kompensiert wurde. An der dünnsten Stelle der Abschrägung beträgt die Dämmdicke ca. 10 cm (siehe Abbildung 30). Die Abschrägung des WDVS führt zu einer Verbesserung der Belichtungssituation und erhöht die jährlichen passiven Solarerträge.

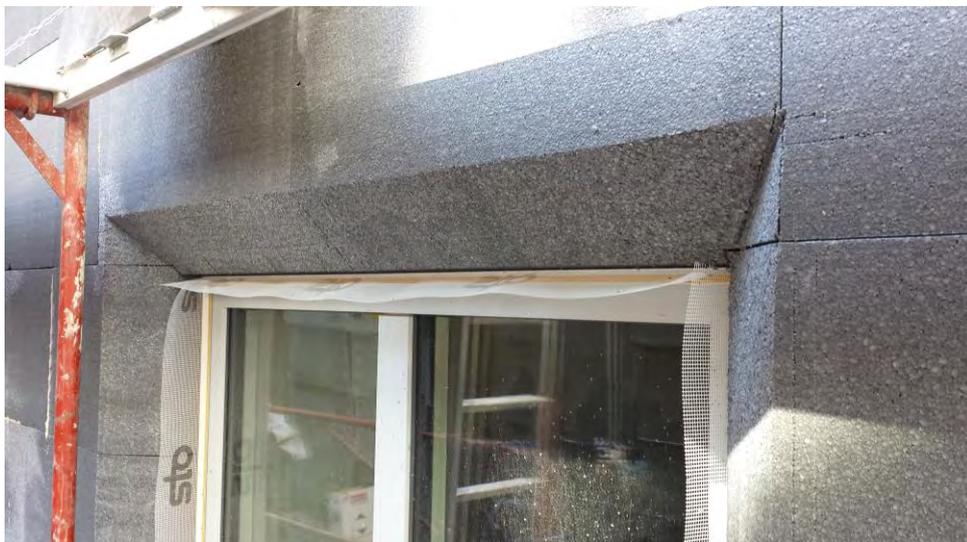
Abbildung 29: Abschrägung der Dämmung im Bereich der Fensterlaibung [Quelle: Schöberl & Pöll GmbH]

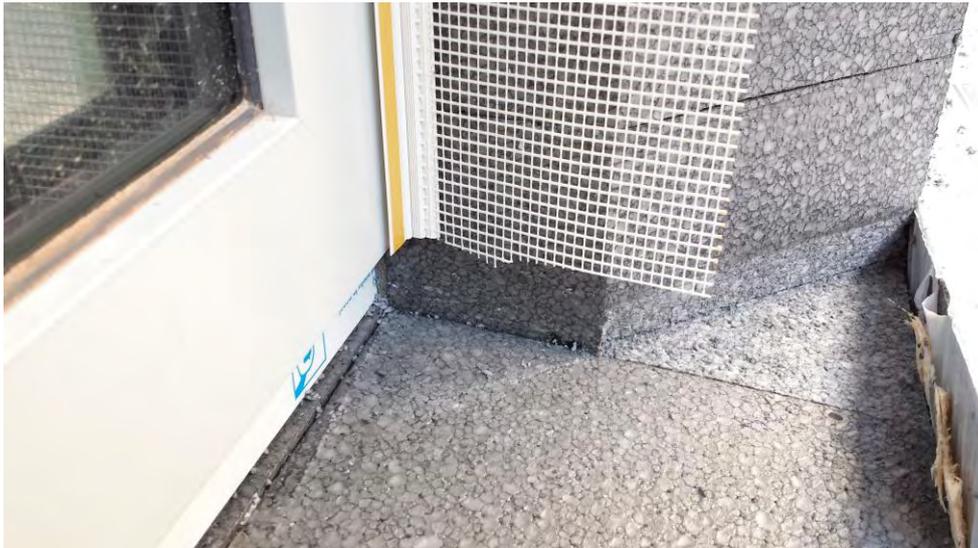
Abbildung 30: Detail der Abschrägung der Dämmung im Bereich der Fensterleibung
[Quelle: Schöberl & Pöll GmbH]

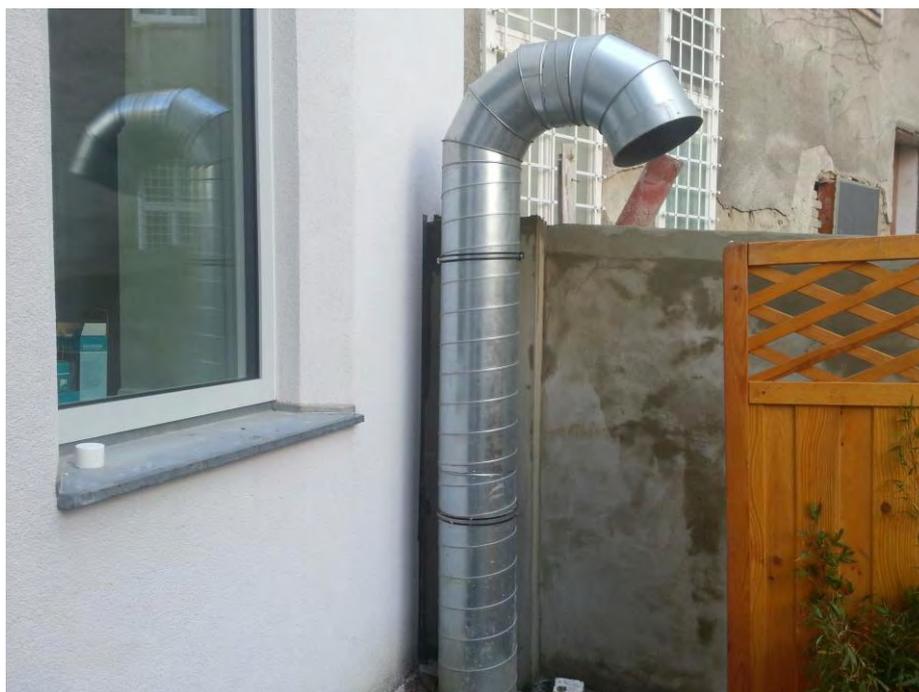
Abbildung 40: Außenluftansaugung im Hof [Quelle: Schöberl & Pöll GmbH]

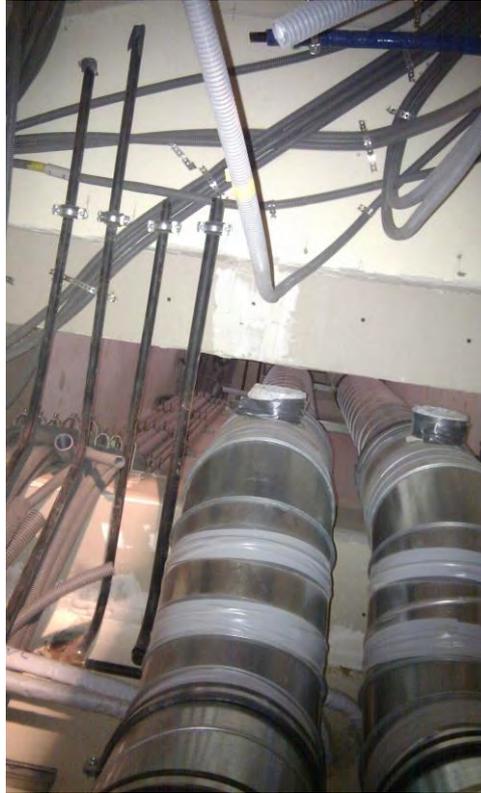
Eine besondere Herausforderung war die Herstellung des Lüftungsleitungsnetzes, da im Gegensatz zum Neubau, beim Altbau die Nachrüstung von Zu- und Abluftrohrsystem aufgrund der gegebenen Bausubstanz oft schwierig ist. Insbesondere die Lösungsfindung für die vertikale Führung der Lüftungskanäle durch die einzelnen Geschosse war mit großem Aufwand verbunden. So verhinderte zum Beispiel eine in der Decke verbaute Eisenbahnschiene kurzfristig den Baufortschritt.

Abbildung 41: Steigschacht für vertikale Luftleitungsführung [Quelle: Ageres Baumanagement]

Für die Versorgung der einzelnen Wohnung mit vorerwärmter Frischluft musste letztlich ein Installationsschacht errichtet werden. Dieser führt in unmittelbarer Nähe der Sanitäreinrichtungen zentral durch die Regelgeschoße, wodurch die Leitungswege kurz gehalten werden konnten. In den Bädern und WCs waren bereits im Bestand praktisch überall abgehängte Decken vorhanden. Die zusätzlich notwendigen Deckenabhängungen von etwa 25 cm im Bereich der Vorräume stellen im Altbaubereich bei vorhandenen Raumhöhen von 3,20 bis 4,00 Metern keine Einschränkung für die NutzerInnen dar.

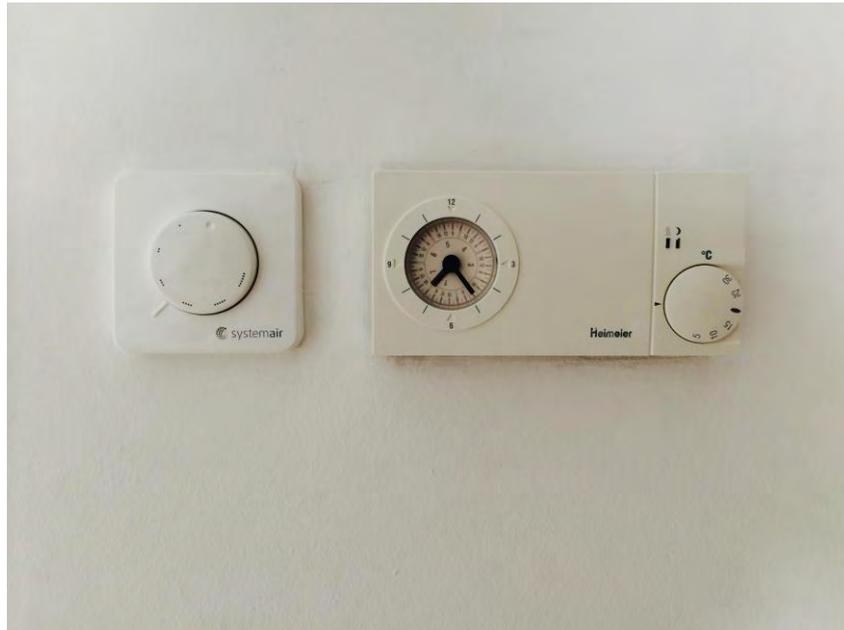
Die individuelle Wohnungsregelung erfolgt mittels getrennter Steuergeräte für Heizung und Lüftung. Beim Projekt Eberlgasse werden die in Abbildung 42 ersichtliche Bedieneinheit zur Luftmengensteuerung und elektronische Raumthermostate zur Temperaturregelung eingesetzt.

Abbildung 42: Regelung Lüftung und Heizung [Quelle: Schöberl & Pöll GmbH]

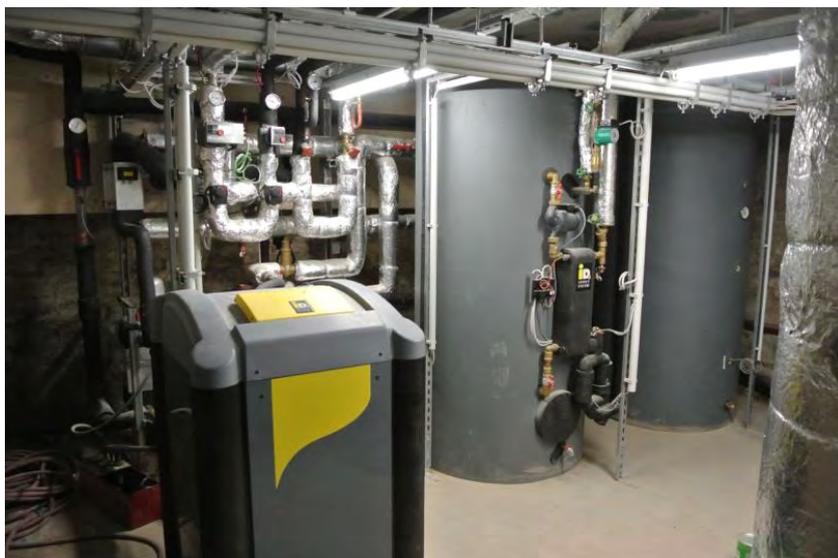
Die Wärmebereitstellung für Raumheizung und Warmwasser erfolgt kombiniert und zentral mit einer Grundwasser-Wärmepumpe im nicht konditionierten Keller. Diese speist die erzeugte Wärme in einen 1.000 Liter Lastausgleichsspeicher für den Heizkreis und einen indirekt beheizten 1.000 Liter Warmwasserspeicher ein. Die thermische Nutzung des Grundwassers musste wasserrechtlich bewilligt werden.

Abbildung 43: Grundwasser-Wärmepumpe und Wärmespeicher für Heizkreis und Warmwasserversorgung [Quelle: Andreas Kronberger]

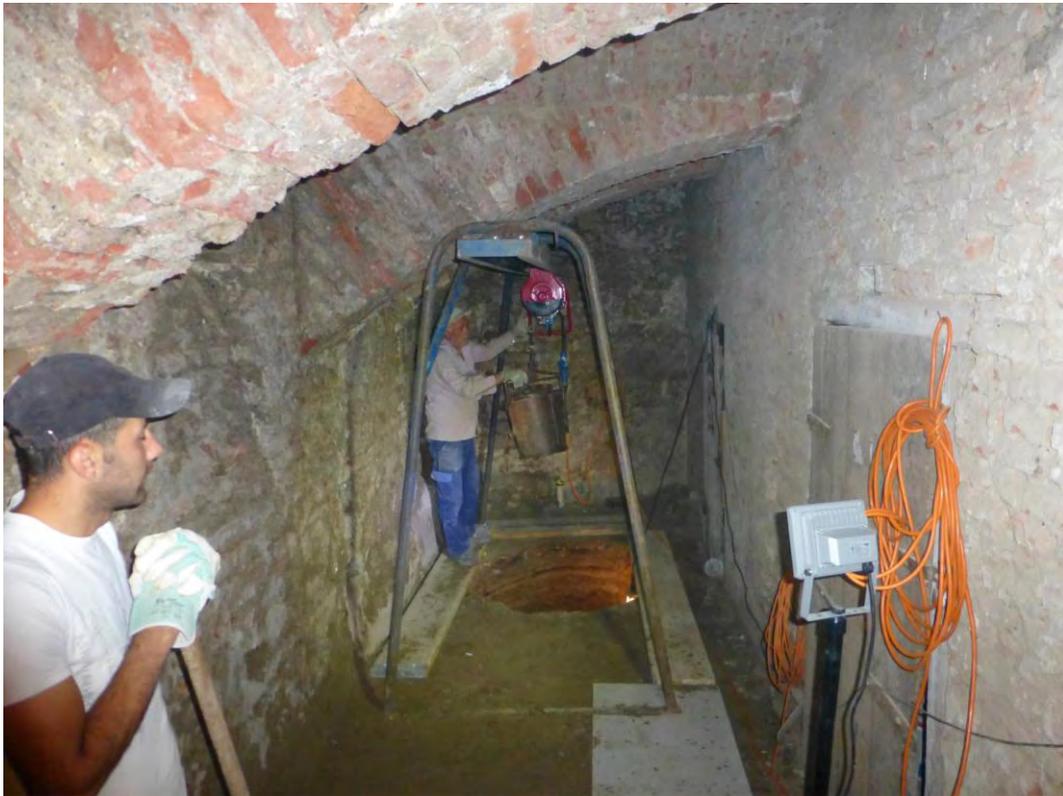
Eine aufwendige Errichtung des Förder- und Schluckbrunnens im Kellergeschoss war für die Nutzung des Grundwassers als Wärmequelle erforderlich. Ohne maschinelle Unterstützung mussten hierfür die Arbeiter in die Erde graben und die Brunnen mittels Brunnenringen aus Beton zusammensetzen.

Abbildung 44: Grabungsarbeiten Brunnen [Quelle: Andreas Kronberger]

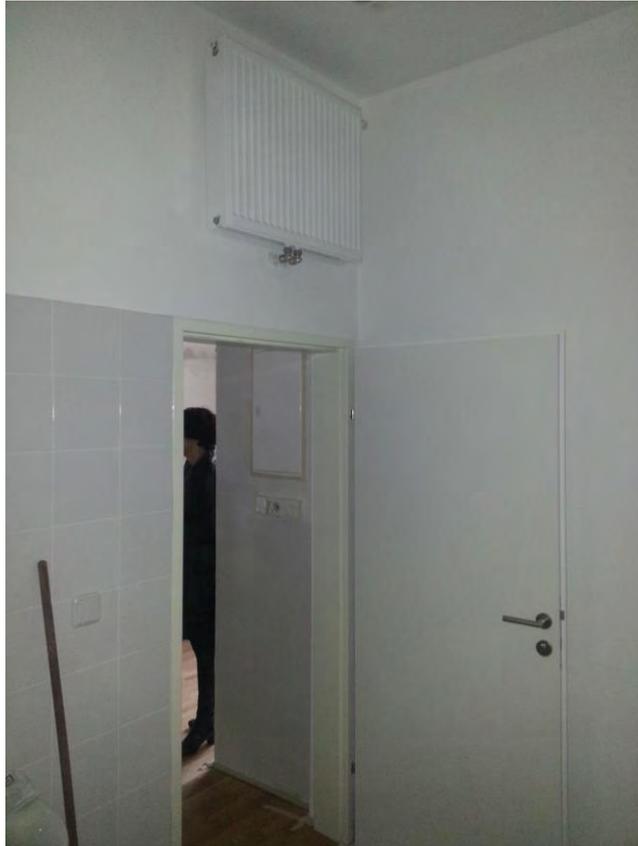
Bei einem Passivhaus müssen die Heizradiatoren nicht zwingend im Parapetbereich von Fenstern platziert sein, sondern können prinzipiell beliebig situiert werden. Aus Gründen der Leitungsminimierung wurden die Heizkörper beim Passivhaus Eberlgasse in der Nähe der Verteilschächte platziert, beispielsweise über den Türen (Abbildung 45).

Abbildung 45: Anordnung eines Heizradiators über der Tür beim Projekt Eberlgasse [Quelle: Schöberl & Pöll GmbH]

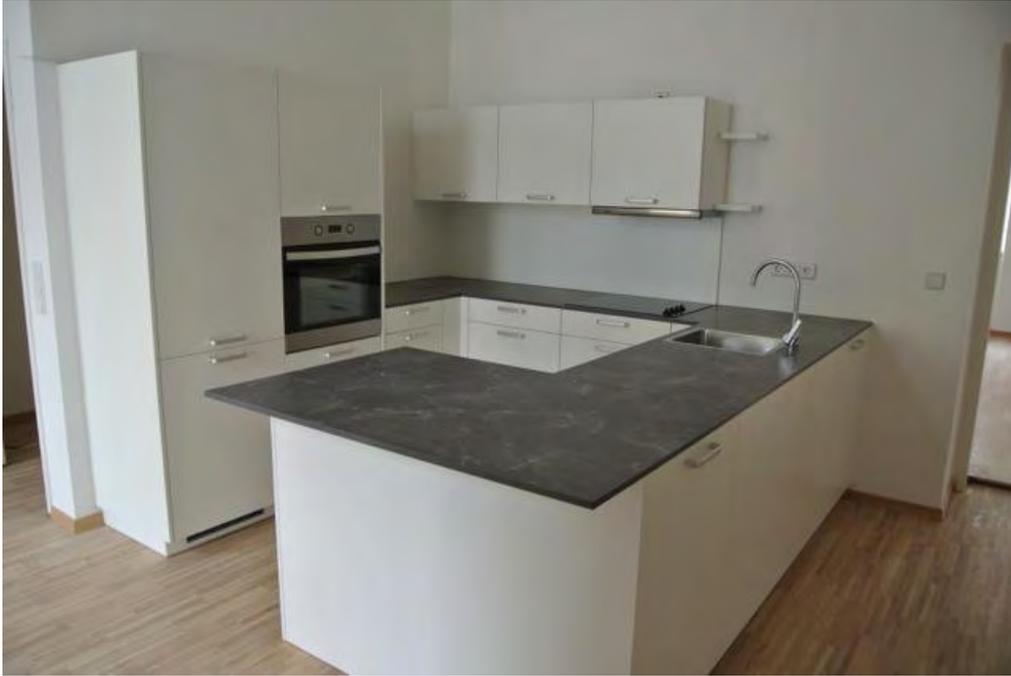
Abbildung 46: Neu eingebaute Küche, ausgestattet mit hochenergieeffizienten Haushaltsgeräten [Quelle: Andreas Kronberger]

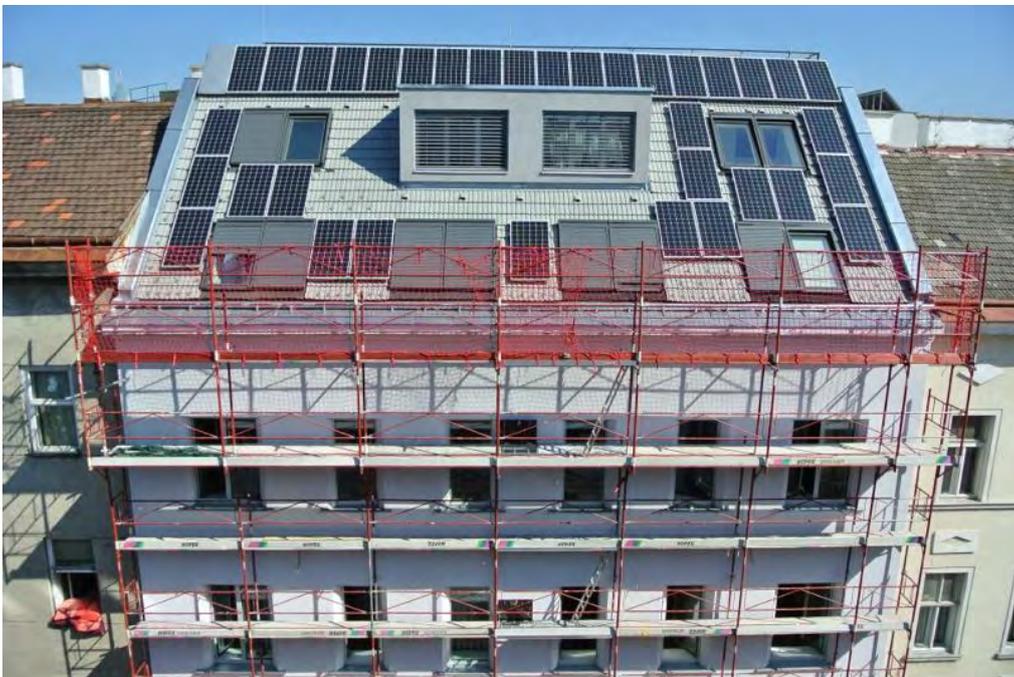
Abbildung 47: Fotovoltaikanlage am Dach [Quelle: Andreas Kronberger]

Beim Passivhaus Eberlgasse wurde am südlich orientierten Dach eine Fotovoltaikanlage errichtet. Die Anlage mit einer gesamten Modulfläche von 50 m erreicht eine Leistung von 7,8 kWp.

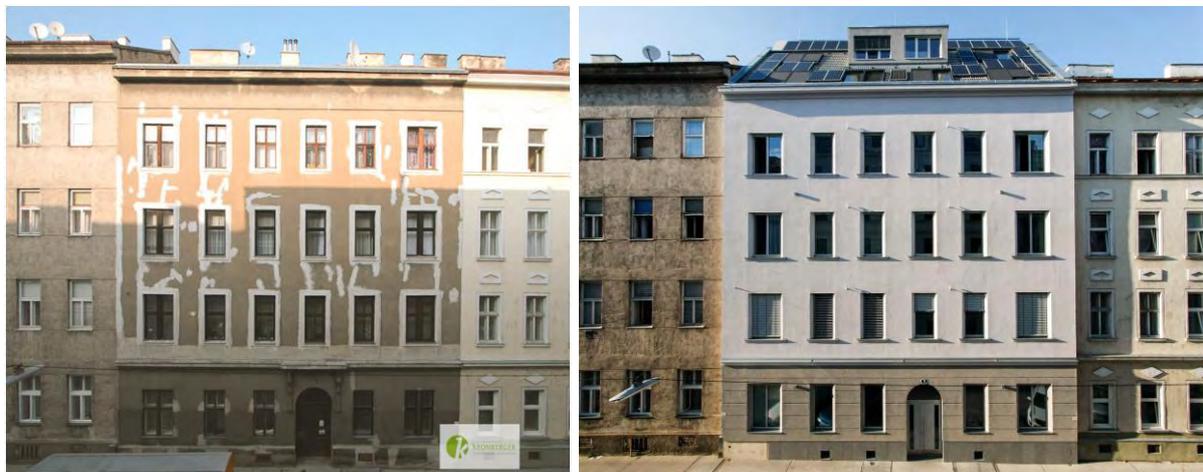
Abbildung 49: Straßenfassade vor und nach Sanierung [Quelle: Andreas Kronberger]

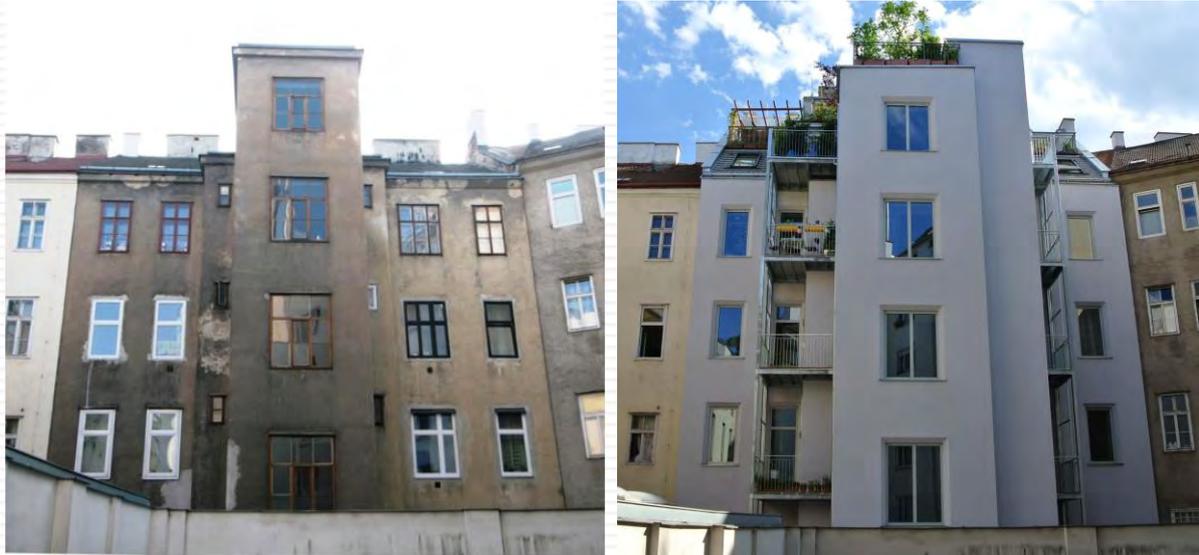
Abbildung 50: Hoffassade vor und nach Sanierung [Quelle: Andreas Kronberger]

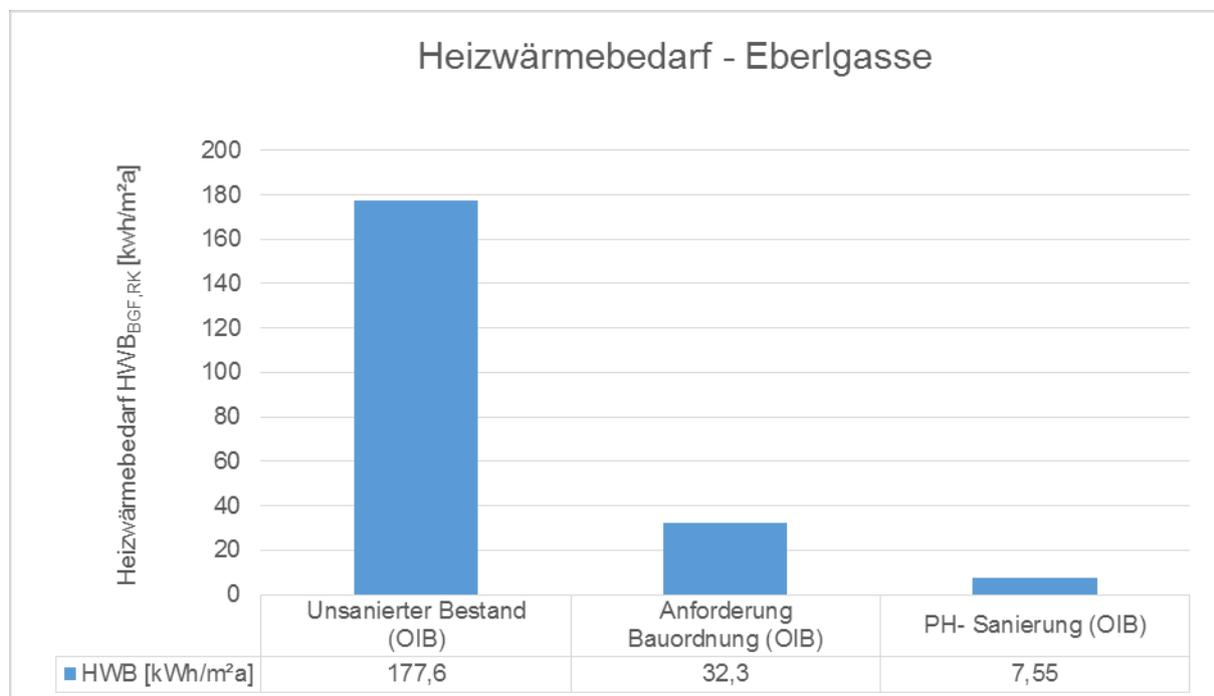
Abbildung 51: Vergleich Heizwärmebedarf [kWh/mBGF*a] unsaniertes Bestand, Anforderung gemäß OIB Richtlinien 6 (Ausgabe 2011) und saniertes Passivhaus Eberlgasse [Quelle: Schöberl & Pöll GmbH]

Das sanierte Passivhaus Eberlgasse hat einen Heizwärmebedarf Berechnungsmethode des Österreichischen Instituts für Bautechnik (OIB) von ca. 7,55 kWh/(m_{BGF}.a)⁴ bzw. 14,8 kWh/(m_{EBF}.a) nach Berechnung gemäß Passivhaus Projektierungs Paket (PHPP).
