KA 7 – Kaiserstraße: Innovative Sanierung eines denkmalgeschützten Gründerzeitgebäudes mit Innendämmung

23/2014

Arch. Günther Trimmel,
Nicole Bruckner, BSC,
DI Katharina Smole
Architekt Kronreif_Trimmel & Partner ZT Ges.m.b.H

Wien, Februar 2014

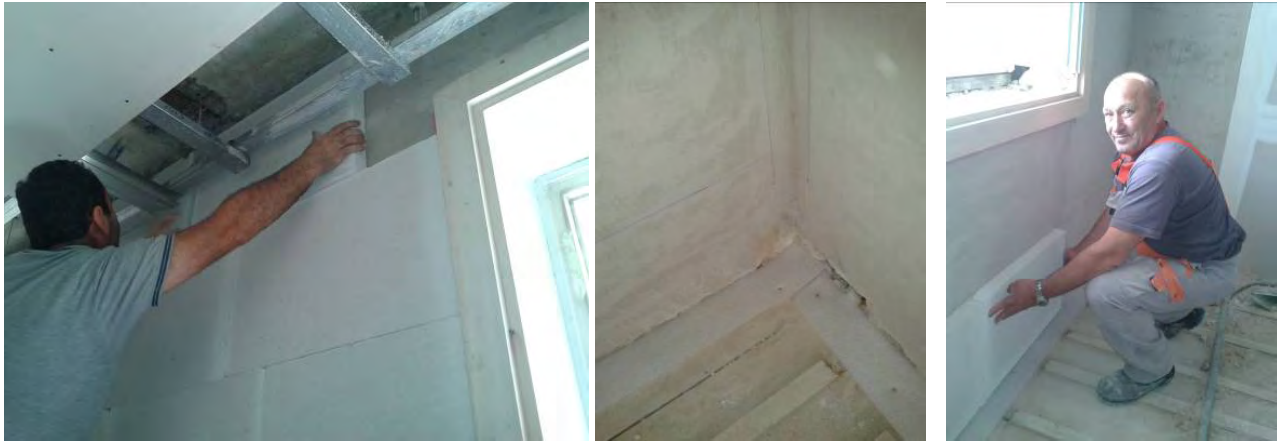
Abbildung 2-3: Fotos von Innendämmungsherstellung (Quelle: Architekten Kronreif_Trimmel&Partner)
Arbeitspaket 2 - Thermische Sanierung der denkmalgeschützten Kastenfenster

Als Schlussfolgerung der Berechnungen und Erfahrungsberichte war der Einsatz von 5cm diffusionsoffenen Dämmsystems mit kapillaraktiver Mineraldämmplatte die optimale Lösung. Die Produktwahl ist auf die Ytong Multiporplatte (5cm) gefallen. Die Fa. Xella gewährleistet die Funktionsfähigkeit der Dämmplatte und schließt eine Kondensatbildung bei der gewählten Dämmstärke von 5cm aus.

Im Bereich der Tram-Traversal Deckenebenen wurde die Innendämmung nicht hinter dem Streichbalken über die gesamte Dicke der Decke durchgezogen, da der Streichbalken direkt an der Außenwand verläuft und somit nicht ausreichend Platz zur Verfügung stand. Darüber hinaus wurden bewusst Wärmebrücken erlaubt um die Feuchteproblematik am Balkenkopf zu entschärfen.

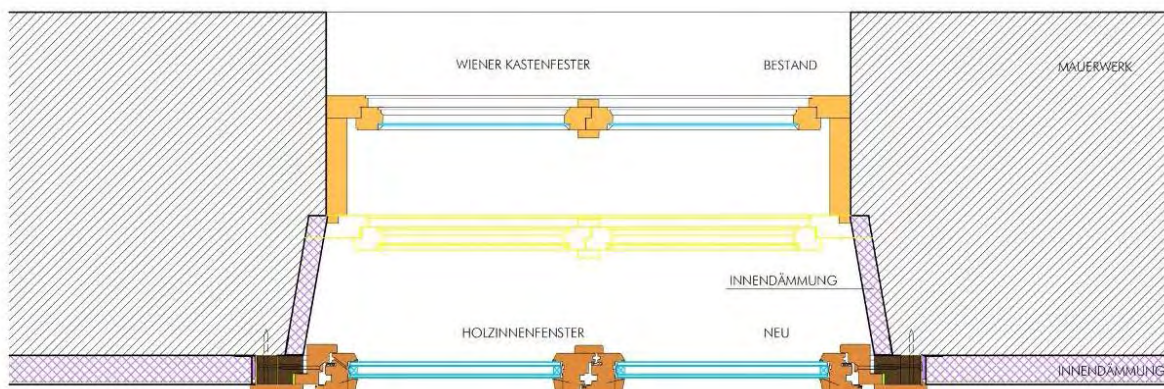
Abbildung 2-4: Innenfensterdetail 3.OG vorher (gelb) - nachher (Quelle: Architekten Kronreif_Trimmel&Partner)

Die Maßnahme wurde wie geplant umgesetzt. Es wurden alle Kastenfenster bei den denkmalgeschützten Fassaden saniert und innenseitig mit neuem Holzfenstern ausgestattet. Für EG und 1.OG wurden spezielle Anschlussdetails ohne Innendämmung entwickelt. Diese minimal invasive Fensterlösung im denkmalgeschützten Bestand stellt eine multiplizierbare Lösung dar. Der Gesamt-U-Wert der Fensterkonstruktion wird vom Fensterbauer mit $U_w = 0,9W/m^2K$ angegeben.

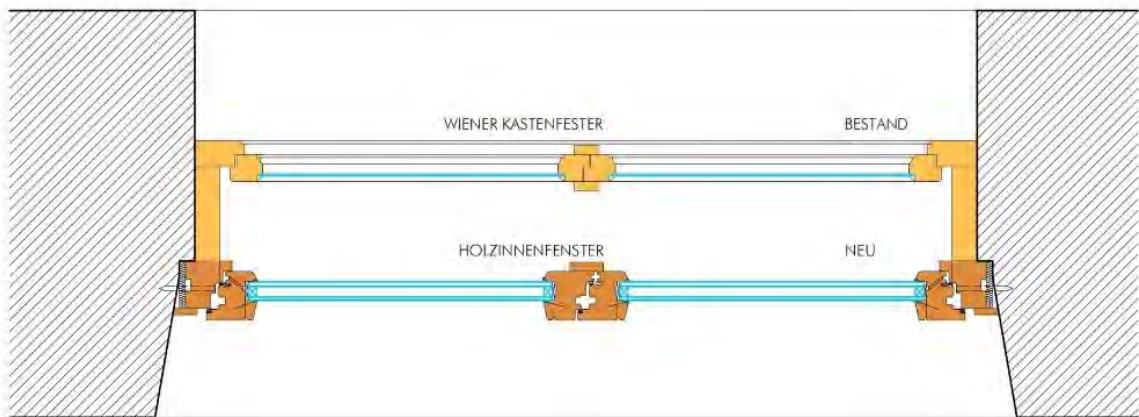
Abbildung 2-5: Innenfensterdetail 1.OG (Quelle: Architekten Kronreif_Trimmel&Partner)

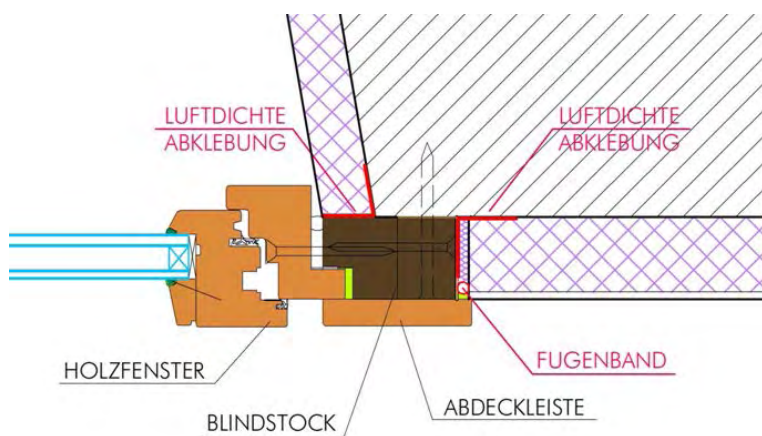
Abbildung 2-6: Anschlussdetail Kastenfenster

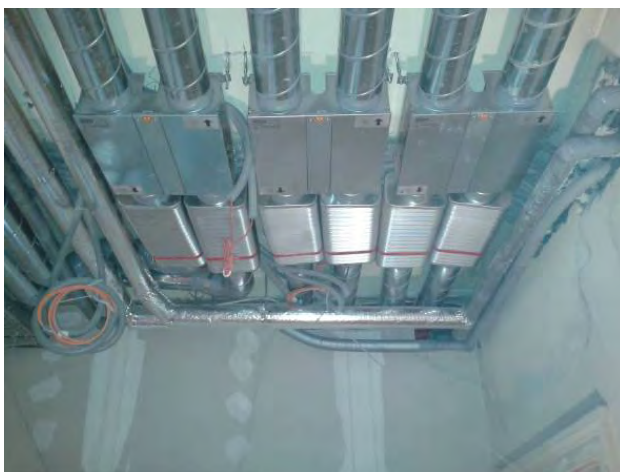
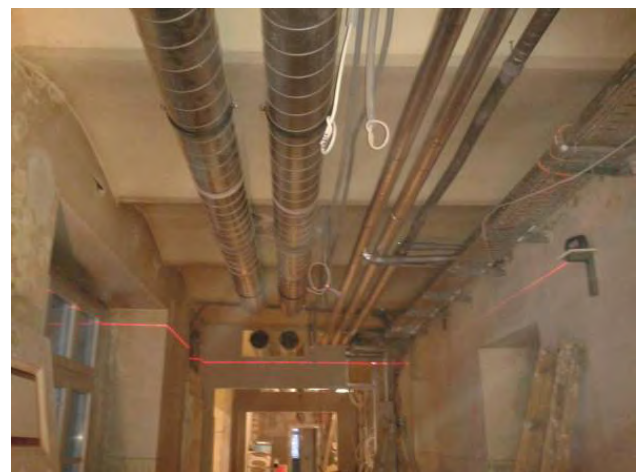
Abbildung 2-10: Lüftungsführung 2.OG, Verteilerboxen, Schalldämpfer (Fotos: Architekten Kronreif_Trimmel&Partner)

Um die Umbaumaßnahmen im Gebäude minimal invasiv zu halten, wurde abweichend der ehemalige Kohlenliftschacht für die Fortluftführung verwendet, ein Teil des bestehenden WC-Turmes wurde für die Leitungsführung der Zu- und Abluft abgetrennt. Dadurch ist die Errichtung eines neuen zentralen Lüftungsschachtes im Stiegenhausbereich nicht mehr notwendig. Die Lüftungsverteiler befinden sich in den Abgehängten Decken, meist im leicht revisierbaren Gangbereich.

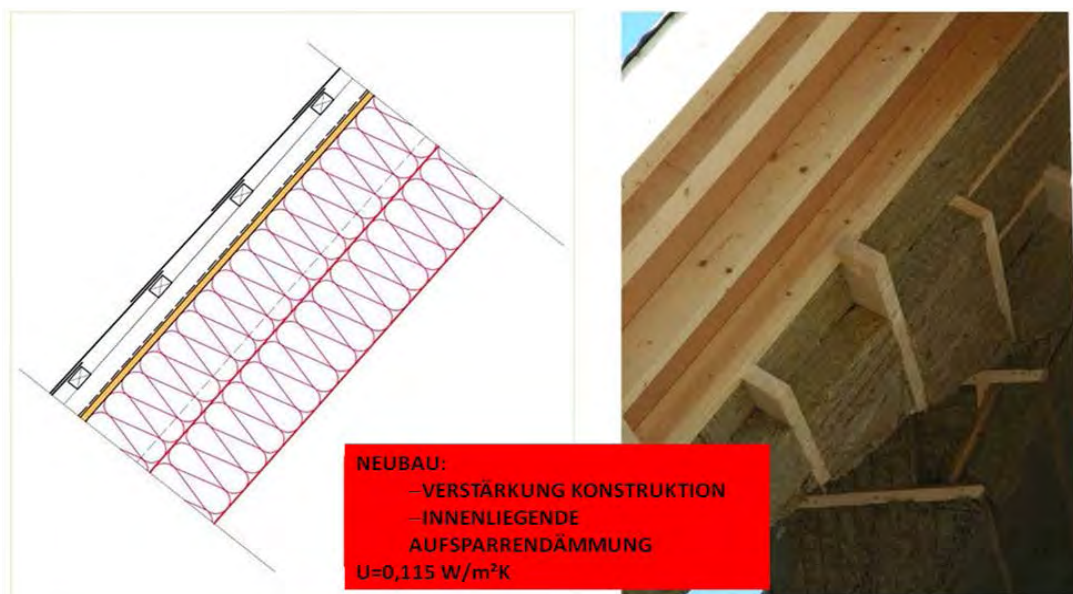
Abbildung 2-11: Detail des Dachaufbaus - Bauablauf (Quelle: Architekten Kronreif_Trimmel&Partner)

Es erfolgte eine statische Optimierung durch Stahlrahmen und eine hochwertige Zwischensparrendämmung und eine innenseitige Aufsparrendämmung mit insgesamt 40cm MW-W wurde ausgeführt. Die Luftdichte Hülle wird durch die Dampfsperre gebildet.

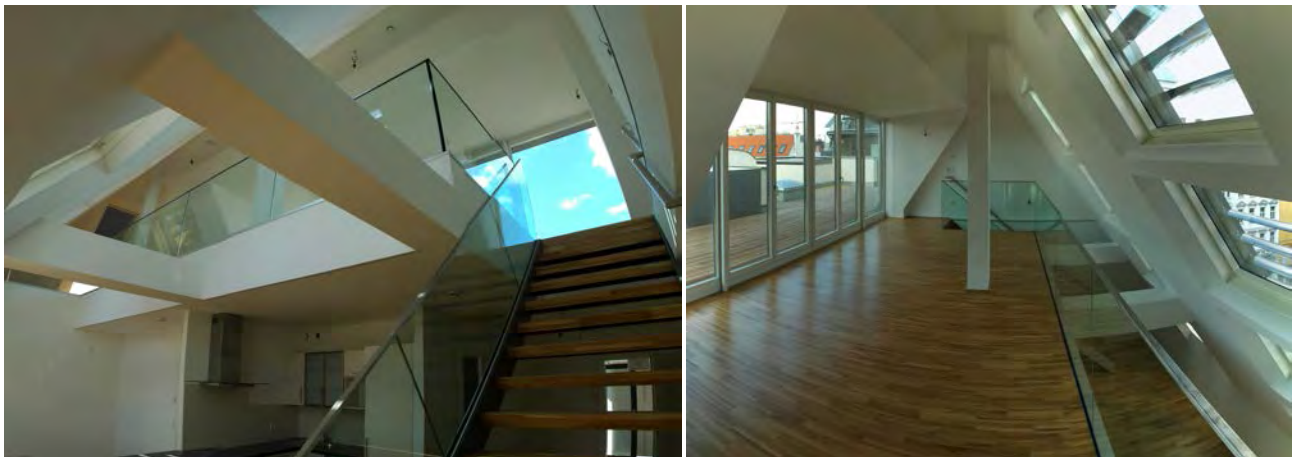
Abbildung 2-15: Fotos Lichtband Innenansicht (Quelle: Architekten Kronreif_Trimmel&Partner)

Die Platzseitige Fassade durfte nach genauer Überprüfung und Abklärung mit dem Bundesdenkmalamt mit 4 großzügigen Lichtbändern über beide Dachgeschoße ($U_w=1,1 \text{ W/m}^2\text{K}$) ausgeführt werden. Diese sind südseitig orientiert und mit fixen Sonnenschutzlamellen versehen, sodass die sommerliche Überwärmung vermieden wird, die solaren Warmegewinne bei flach einstrahlender Sonne im Winter jedoch bestens genutzt werden können. Die Wohnqualität der Dachgeschoßwohnungen wird dadurch wesentlich gesteigert, ein Verzicht auf Südseitige Fenster, wie im ursprünglichen Entwurf für das Hospiz und Vorgaben des Denkmalamtes angedacht, kam für die Wohnungsnutzung nicht in Frage, eine neuerliche Abstimmung und Lösungsfindung zur Ermöglichung großflächiger Belichtungsflächen an der denkmalgeschützten Dachhaut war notwendig, die lamellenbedeckten Lichtbänder erfüllen auch die Ansprüche des Denkmalschutzes und wurden somit genehmigt. Das unterste Fensterelement wurde auch als 2.Fluchtweg anleiterbar ausgeführt, und ist somit nicht mit Lamellen bedeckt. Die Fischbauch- Form der Lamellen vermeidet Verschmutzungen und bietet einen großzügigen Durchblick. Die Lamellen, Schneenasen und Verblechungen im Bereich der Schieferdeckung wurden der Dachfarbe angepaßt gefertigt.

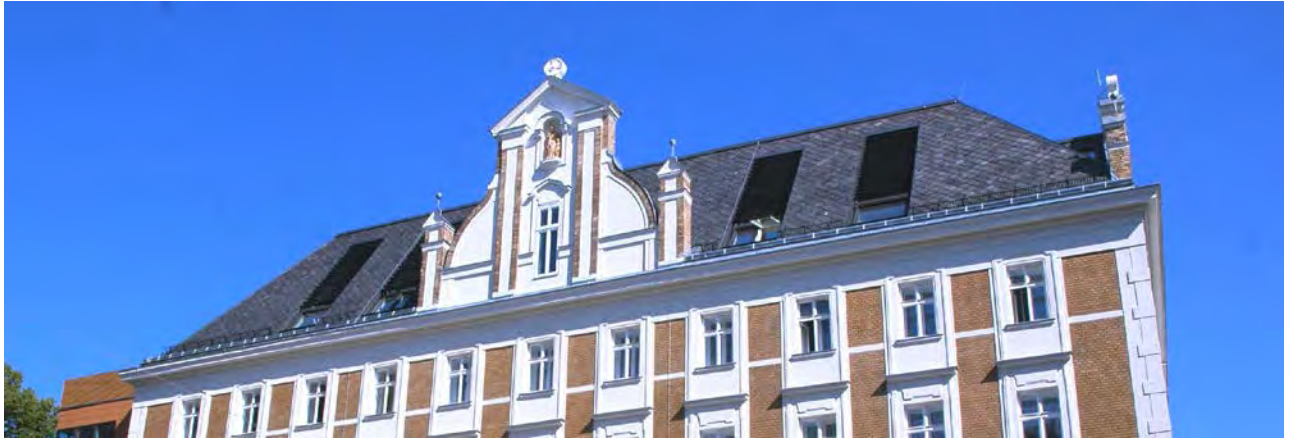
Abbildung 2-16: Fotos Lichtband Außenansicht – einheitliche Dachlandschaft (Quelle: Architekten Kronreif_Trimmel&Partner)

- j) Als Abweichung und großzügige Qualitätsverbesserung konnten in Abstimmung mit dem Bundesdenkmalamt platzseitig 4 Lichtbänder in die Dachfläche integriert werden. Durch die Lamellenkonstruktion über den Lichtbändern ergibt sich eine homogene Dachfläche im Platzensemble, die den denkmalschützerischen Ansprüchen entspricht.

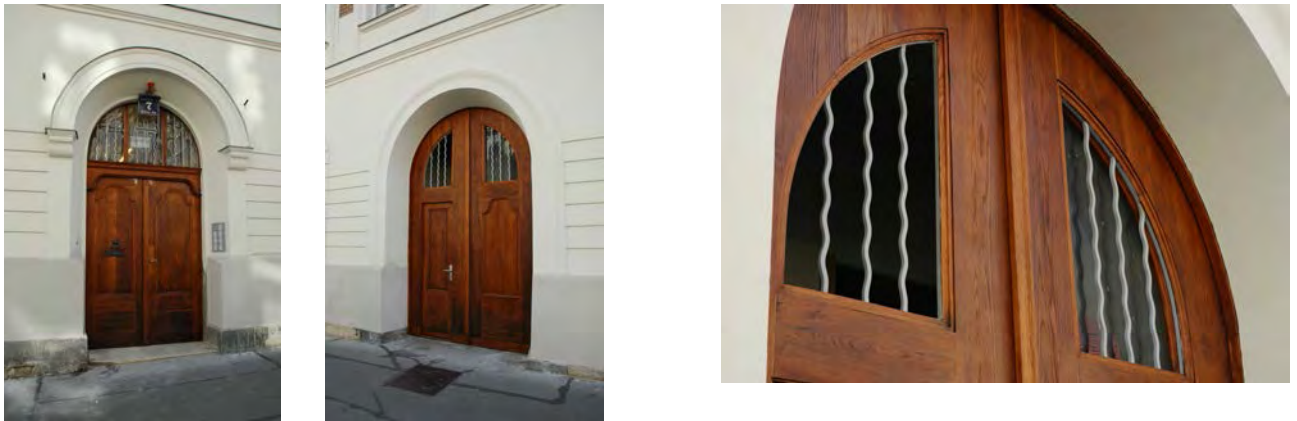
Abbildung 2-18: Saniertes Eingangstor, Tor zur Armenauspeisung (Quelle: Architekt Kronreif_Trimmel&Partner)

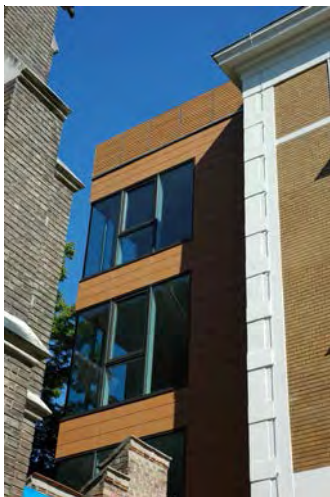
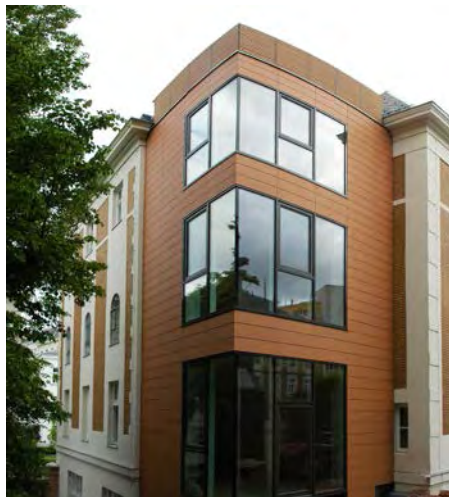
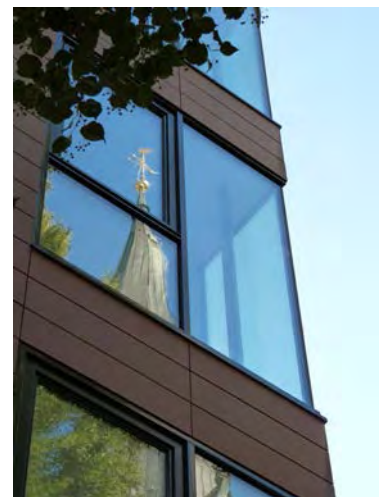
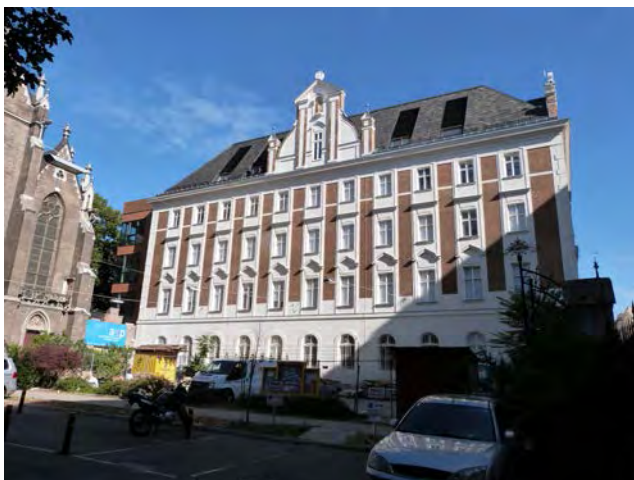
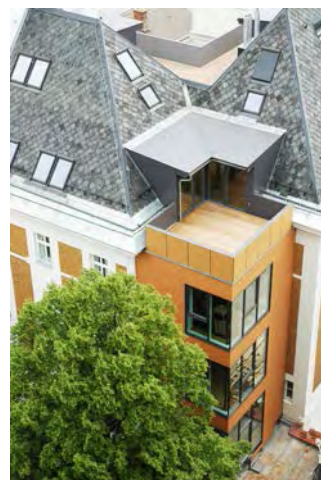
Abbildung 2-21: Zubaufassade – Farbgleich mit Riemchenfassade (Quelle: Architekt Kronreif_Trimmel&Partner)

g) Die Fassade des Zubaus wurde mit Keramikplatten in Anlehnung an die Riemchen der denkmalgeschützten Fassaden gestaltet, und in Farbe und Material auf das Platzensemble abgestimmt.

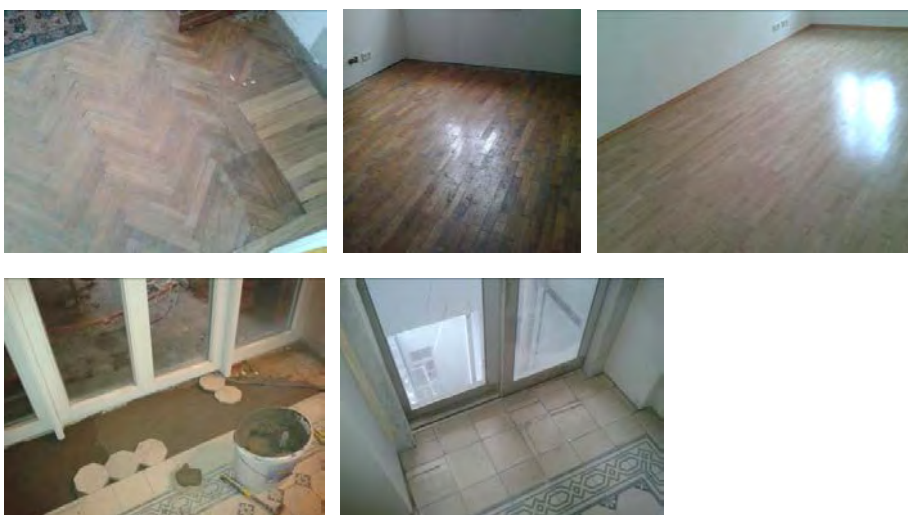
Abbildung 2-23: Parkettsanierung, historische Fliesen wiederverlegt (Quelle: Architekt Kronreif_Trimmel&Partner)

- k) In den Gangflächen und im Stiegenhaus wurden die historischen, keramischen Bodenplatten im EG neu verlegt bzw. im 1., 2., 3. OG insbesondere im Aufzugsvorbereich, zu den Eingangstüren und in den Wandnischen ergänzt, die in anderen Bereichen abgetragenen Bestandsfliesen wurden hier wiederverwendet. Auch der erhaltenswerte Bestandparkett im 2. und 3. OG wurde abgetragen, selektiert, instand gesetzt und im 2. OG wiederverlegt.

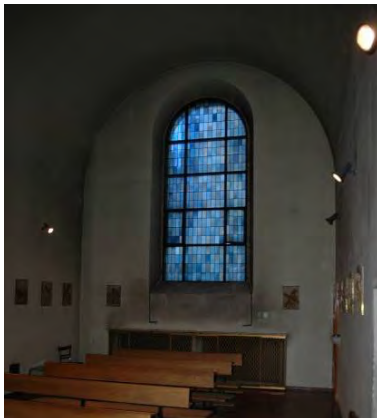
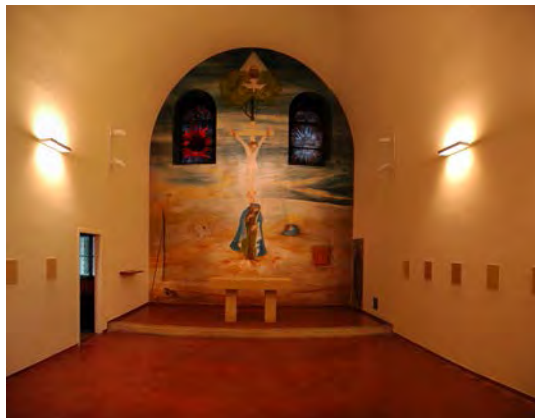
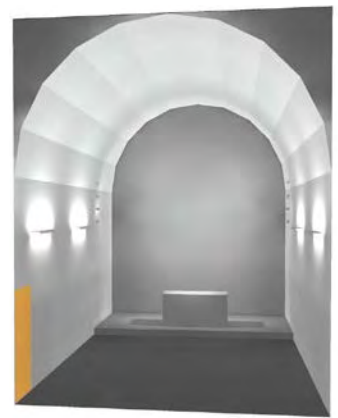
Abbildung 2-25: Kapelle vorher- nachher, Beleuchtungskonzept Fa. Elcons 11.1.2013

m) In der Kapelle und in der Sakristei wurde die Raumschale saniert. Anstelle des bestehenden Heizsystems wurde eine Niedrigtemperatur- Wandheizung installiert, um weitere Verschmutzungen durch das konvektive Wärmeabgabesystem zu verhindern, zusätzlich wurde ein neues Elektro und Beleuchtungskonzept integriert.

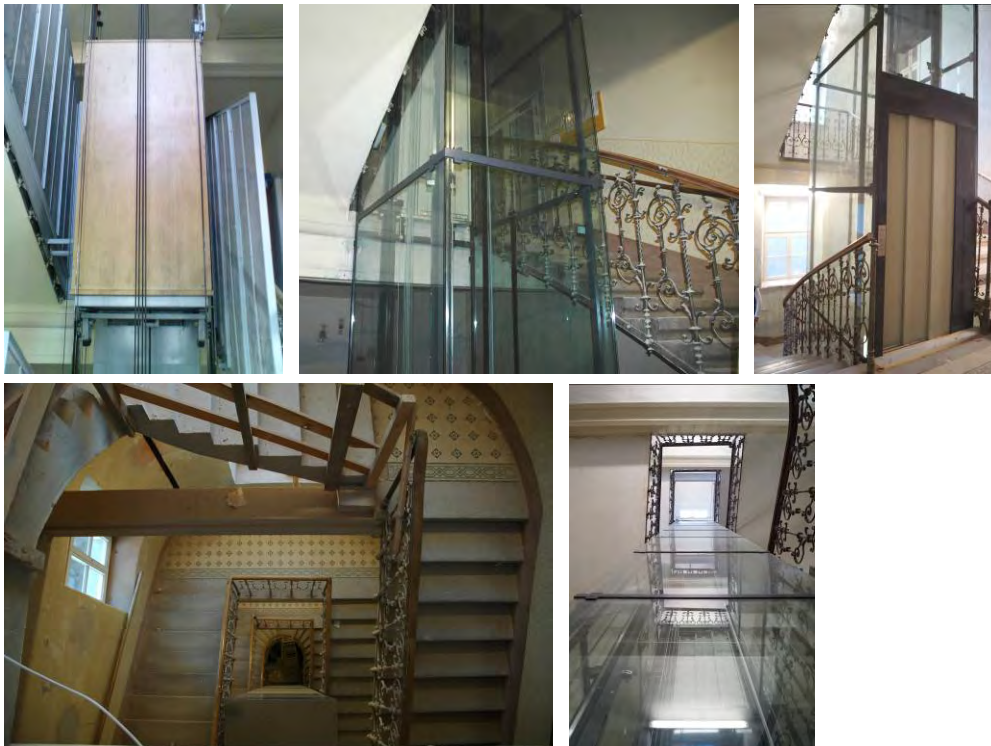
Abbildung 2-27: Lift Stiegenspindel vorher- nachher (Quelle: Architekt Kronreif_Trimmel&Partner)

- a) Der Schacht für den behindertengerechten Aufzug wurde neben dem bestehenden Stiegenhaus im Innenhof eingebaut. Der vorhandene Personenaufzug in der Stiegenspindel wurde erneuert, eine neue größere Kabine mit ca. 95 x 140cm entsprechend den heutigen technischen Richtlinien eingebaut und eine verglaste Stahlschachtumwehrung hergestellt. Der Innenhof wurde über dem Erdgeschoß **nicht** überbaut.

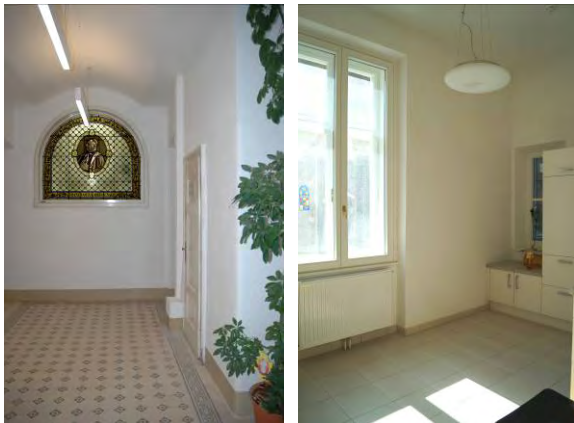
Abbildung 2-28: Fotos Flüchtlingswerk (Quelle: Architekt Kronreif_Trimmel&Partner)

- f) Eine zentrale Brandmeldeanlage wurde im gesamten Gebäude installiert.
- g) Im 1. Obergeschoss wurde das Flüchtlingswerk saniert, mit neuen Innenfenstern ausgestattet, und mit einer neuen Sanitärgruppe versehen.

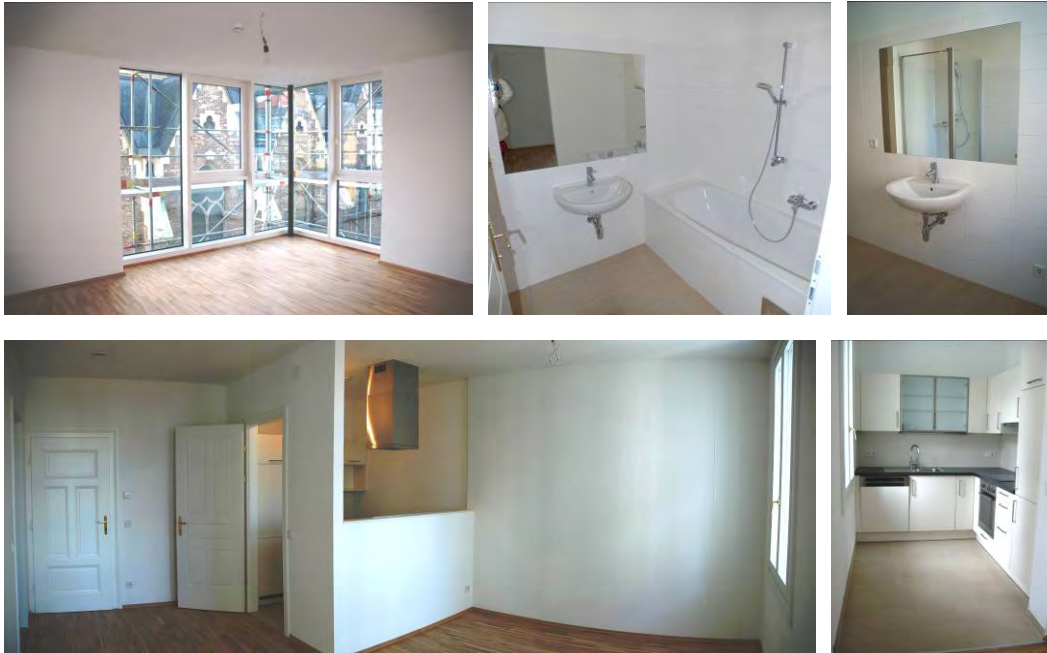
Abbildung 2-29: Fotos 3.OG (Quelle: Architekt Kronreif_Trimmel&Partner)

h) Das 2. und 3. Obergeschoss wurden bestandsorientiert saniert, wobei statisch nicht funktionstüchtige Wände in geringem Ausmaß entfernt und zeitgemäße Sanitärgruppen eingebaut wurden, die thermischen Sanierungsmaßnahmen werden im Folgenden genauer beschrieben.
