Ökologische Sanierung eines denkmalgeschützten Gebäudes mit Passivhaustechnologien

Gebäudesanierung im Spannungsfeld zwischen
Denkmalschutz und neuesten Passivhaustechnologien.

Berichte aus Energie- und Umweltforschung

25/2009

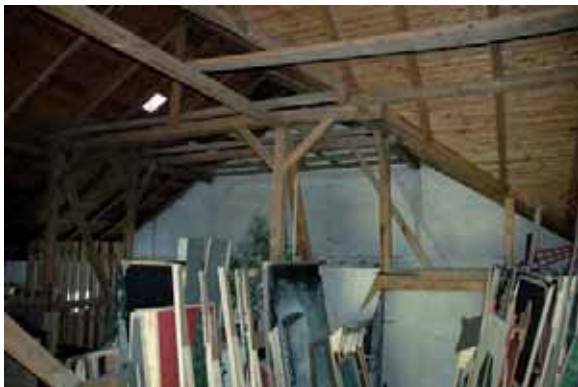
Dachstuhlkonstruktion – Scheune Richtung Wohntrakt

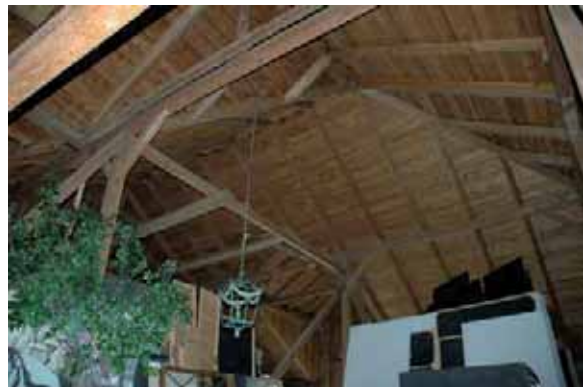
Dachstuhlkonstruktion – Richtung Scheunentor

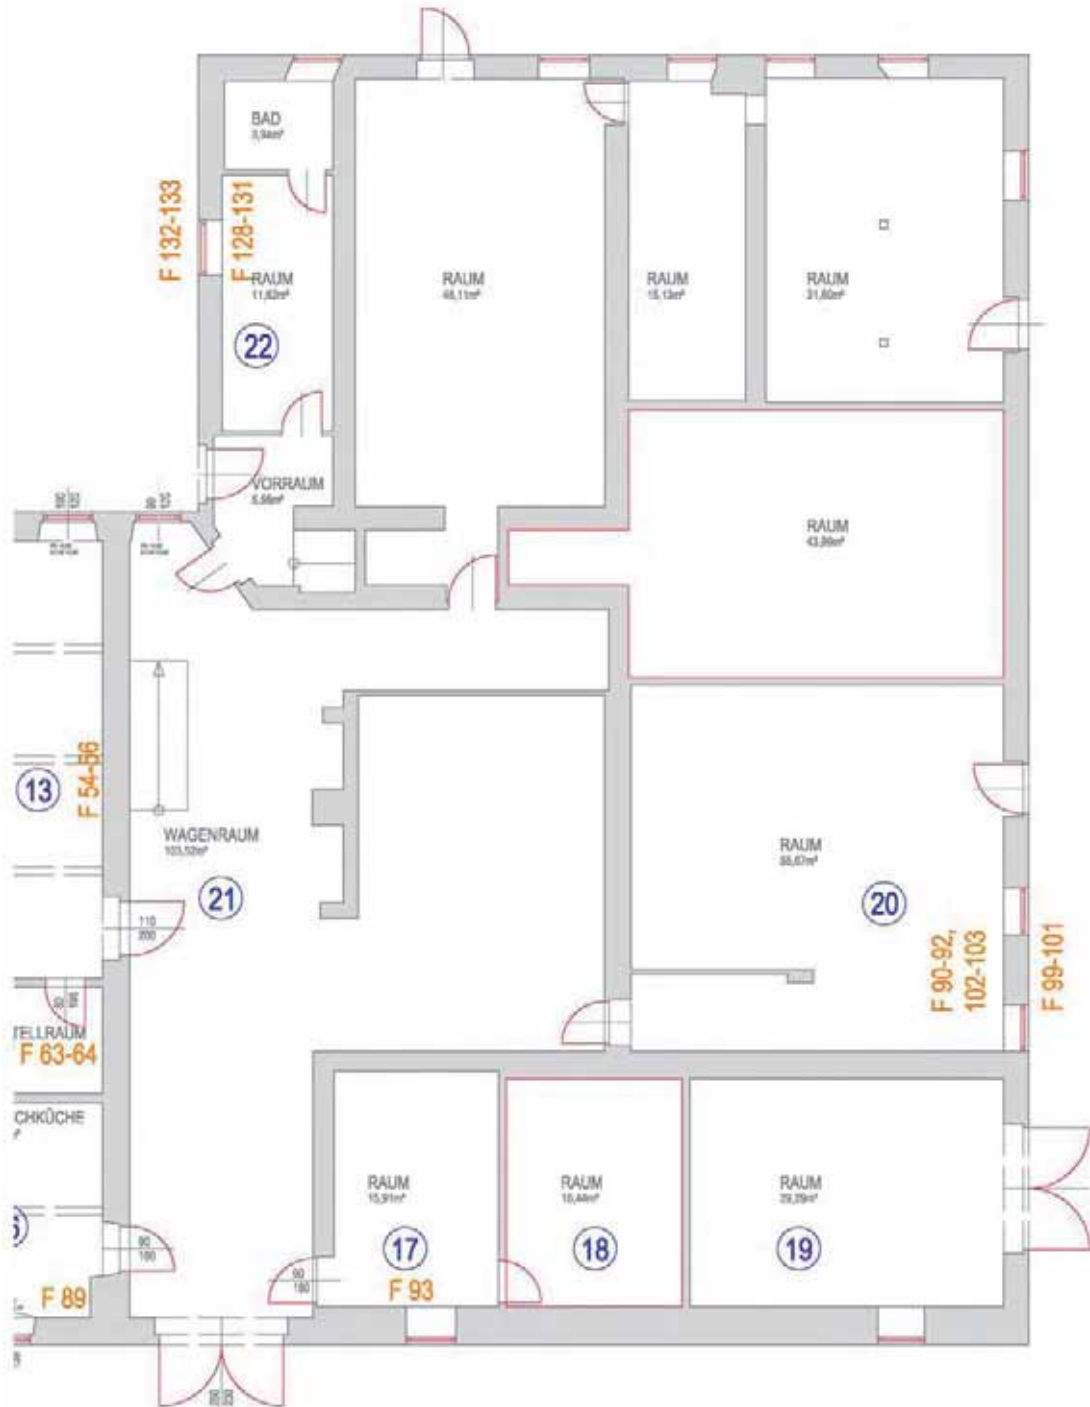
Abbildung 2-4: Schadensanalyse Erdgeschoss, nördlicher Teil

(22) Verfärbungen an der Wand, es wurde augenscheinlich schon eine Sanierung mit Sanierputz versucht, Ursache für die Feuchtigkeit dürfte ein verstopfter Regenrinnenablauf (mittlerweile instand gesetzt) gewesen sein

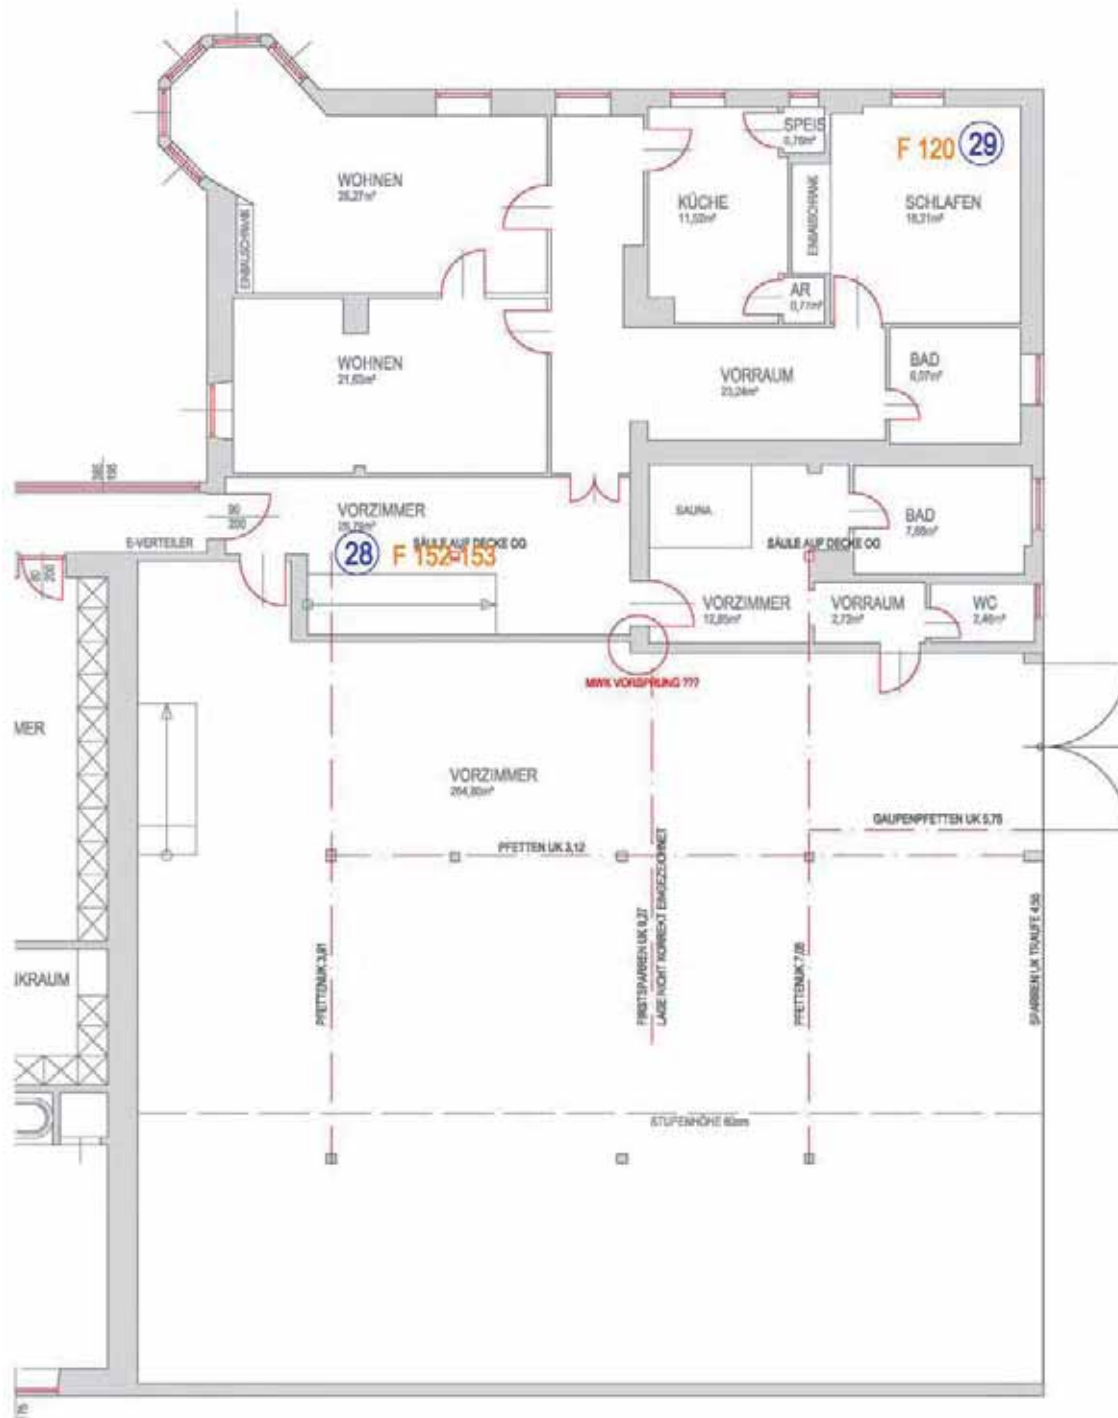
Abbildung 2-6: Schadensanalyse Obergeschoss, nördlicher Teil

- (28) Boden wölbt sich auf
- (29) Versuch den Zustand der Holzdecke zu erkunden

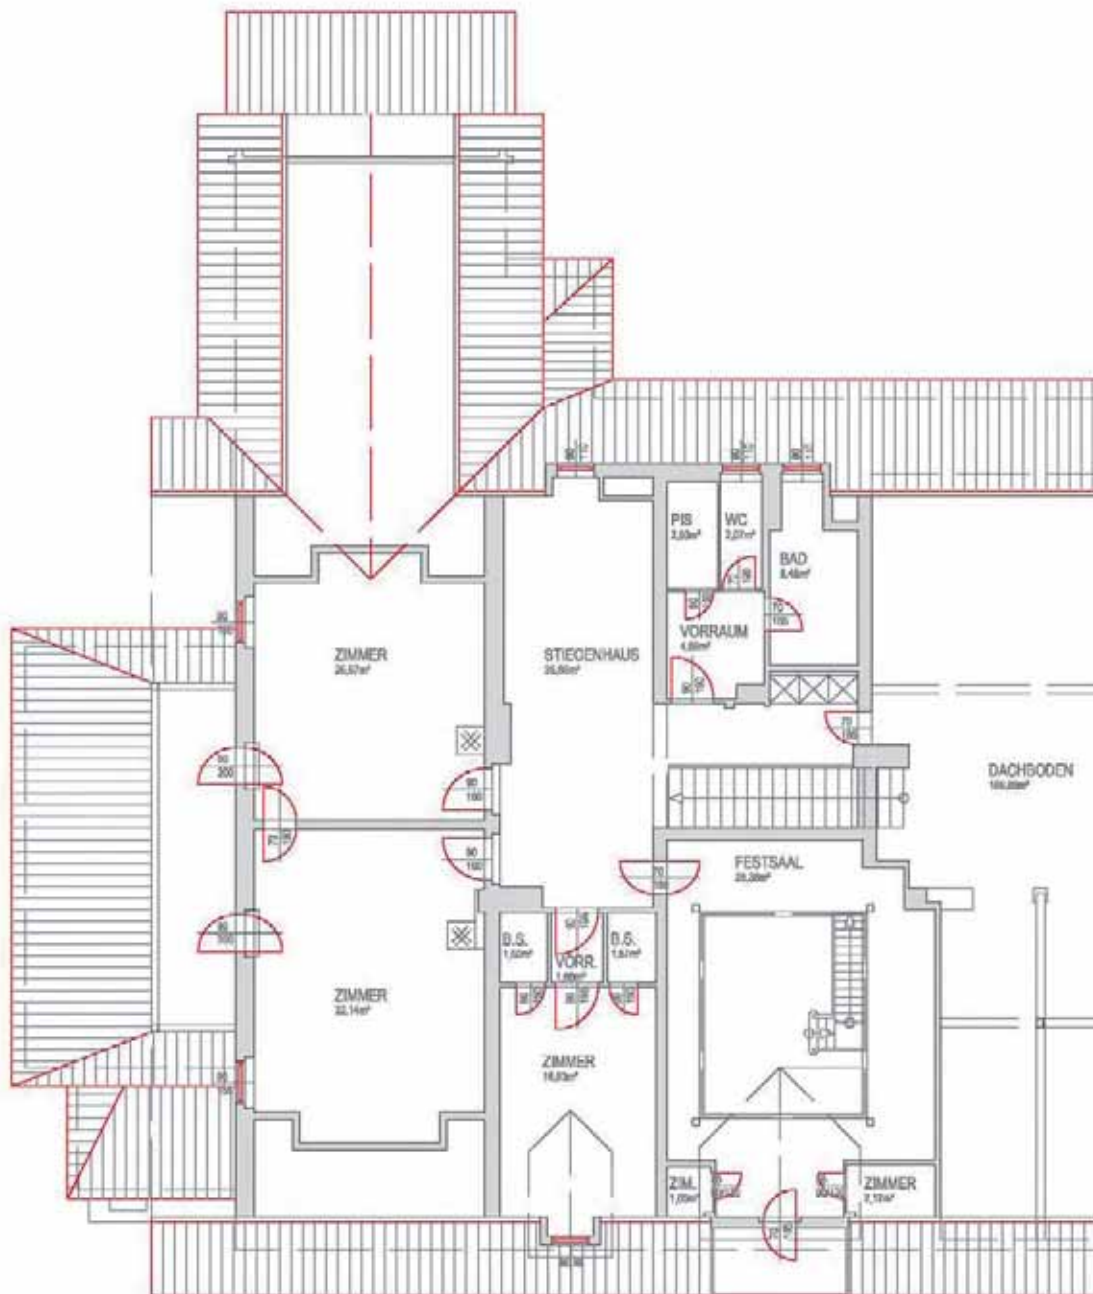
Abbildung 2-7: Schadensanalyse Dachgeschoss, südlicher Teil

Die stärksten Schädigungen bzw. Auffälligkeiten zeigt der Dachstuhl (siehe Kapitel 2.9).

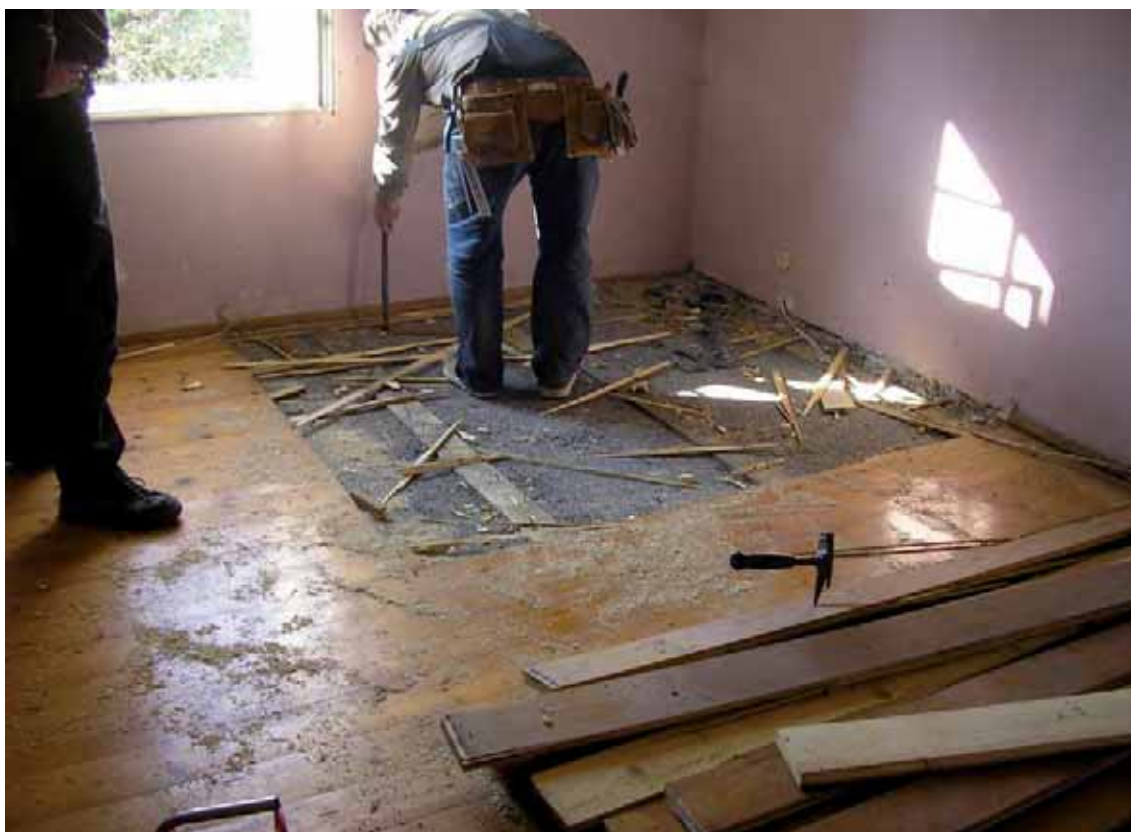
Abbildung 2-30: Foto 120: Wohnung OG

Eine Möglichkeit den Fußboden und den Zustand der Decken zu beurteilen, bestand im Obergeschoß (siehe Abbildung 2-30). Hierbei wurde festgestellt, dass im Rahmen einer früheren Sanierung der gesamte Deckenaufbau erneuert wurde. Hier befinden sich neue Schüttungen und zusätzliche Aufdoppelungen im Deckenaufbau. Der geöffnete Bereich ist in Ordnung.

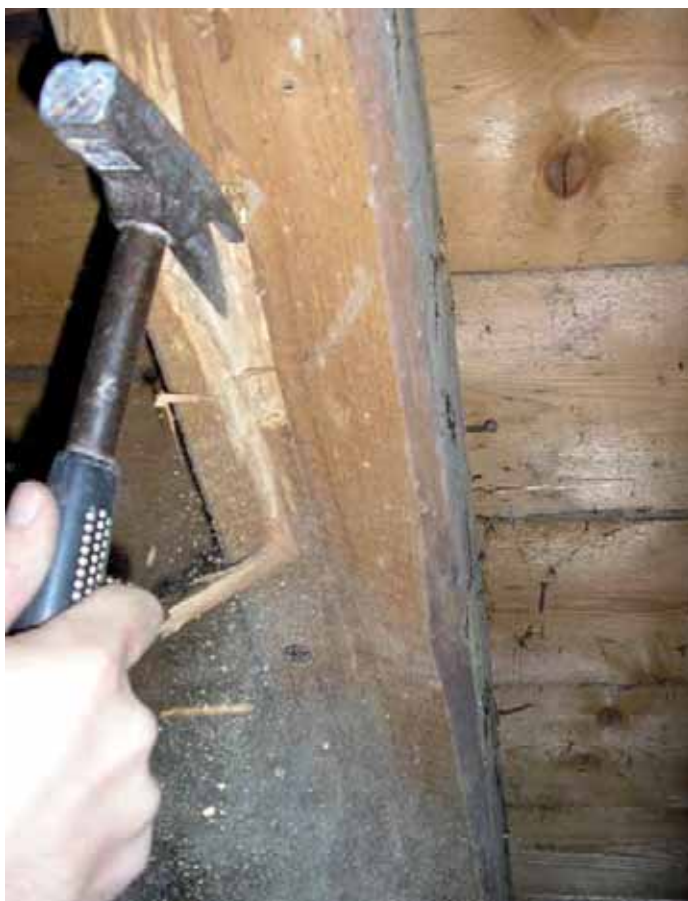
Abbildung 2-31: Foto 123: Dachstuhl

Die Firstüberplattungen mehrerer Sparrenpaare sind in diesem Bereich durch Fäulnis zerstört und nur teilweise mit Pfosten provisorisch verstärkt. Das Konstruktionsholz ist großflächig morsch (zerbröseln und staubt bei Hammerschlag – siehe Abbildung 2-31) bzw. durch Wassereintritt geschädigt.

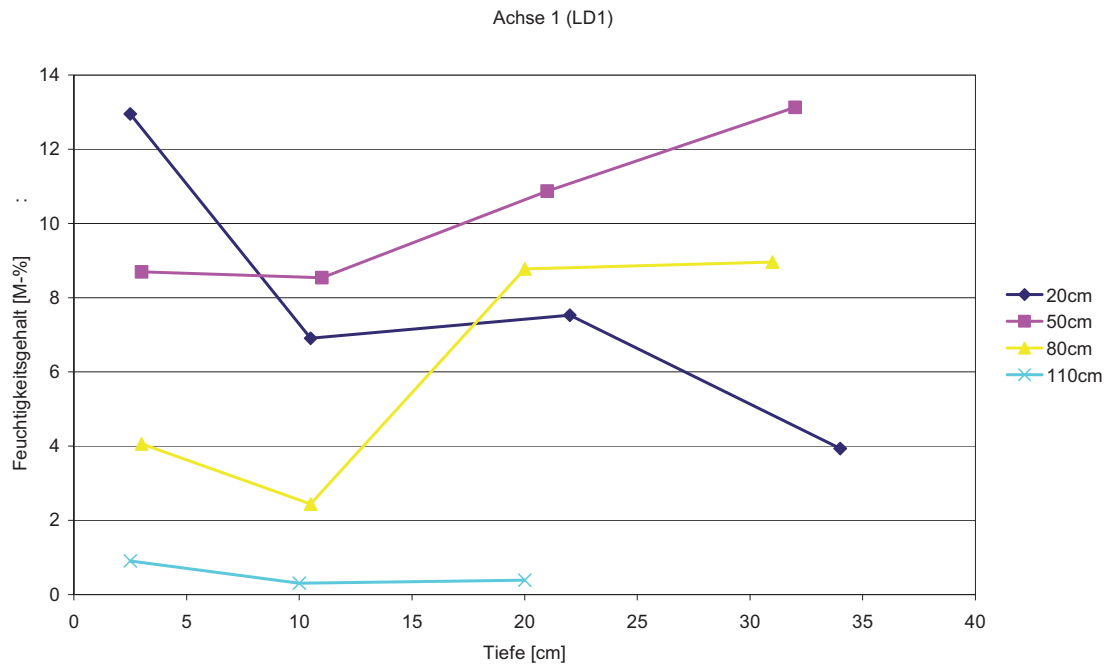
Abbildung 2-34: Feuchtigkeitsprofil Achse 1 (LD 1): Feuchtigkeitsgehalt in Abhängigkeit von der Tiefe und Höhe; Position der Messachse siehe zuvor

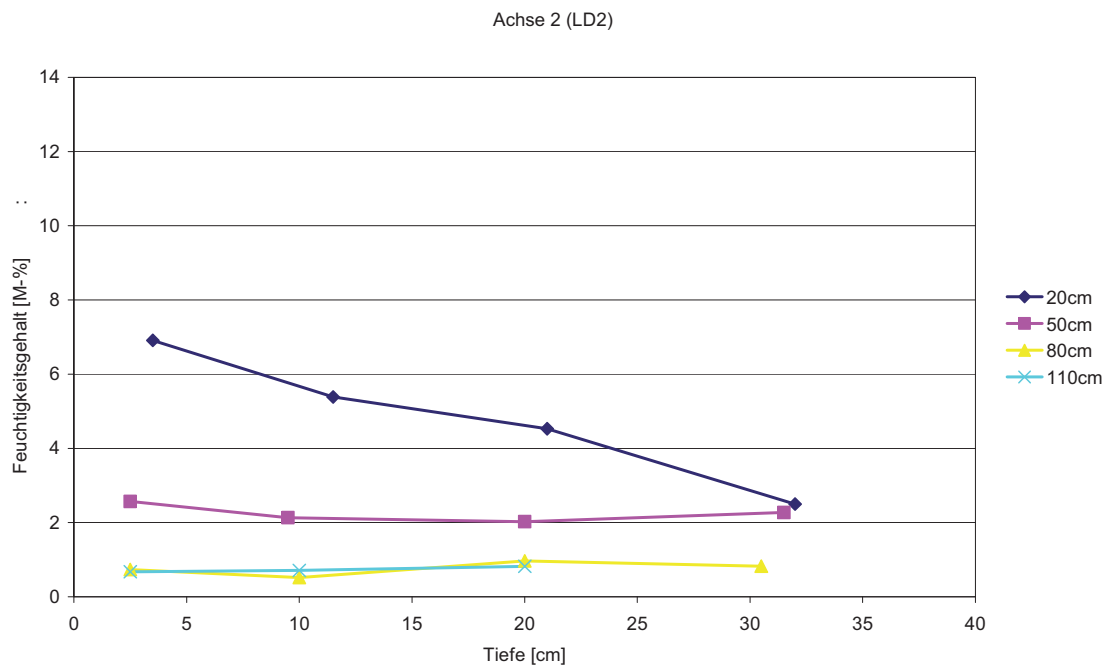
Abbildung 2-35: Feuchtigkeitsprofil Achse 2 (LD 2): Feuchtigkeitsgehalt in Abhängigkeit von der Tiefe und Höhe; Position der Messachse siehe zuvor

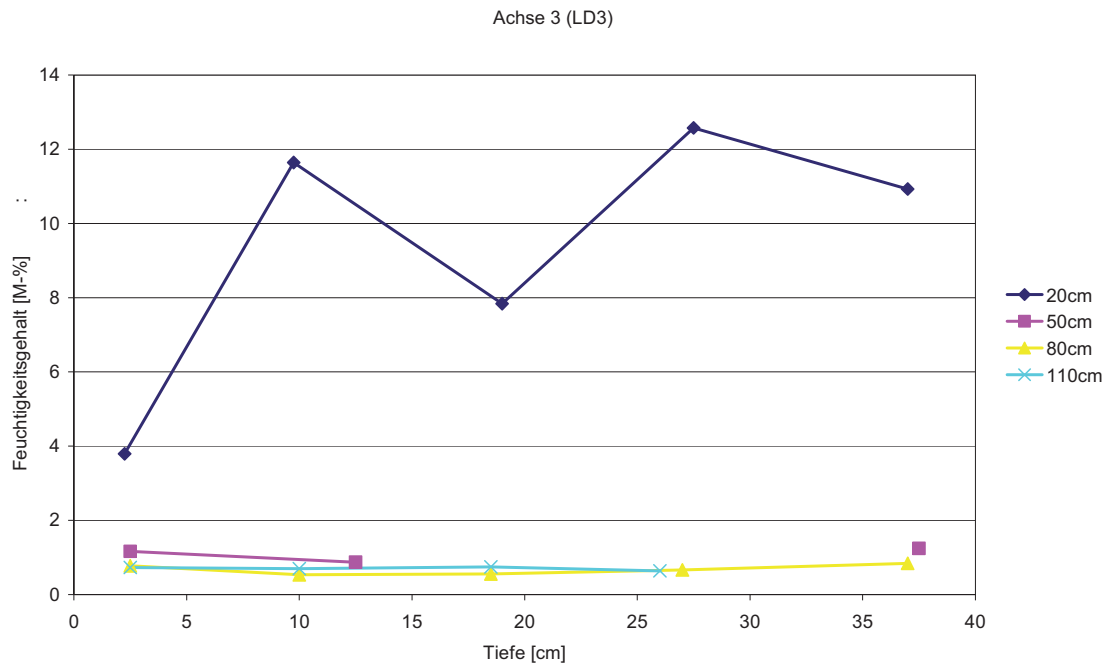
Abbildung 2-36: Feuchtigkeitsprofil Achse 3 (LD 3): Feuchtigkeitsgehalt in Abhängigkeit von der Tiefe und Höhe; Position der Messachse siehe zuvor

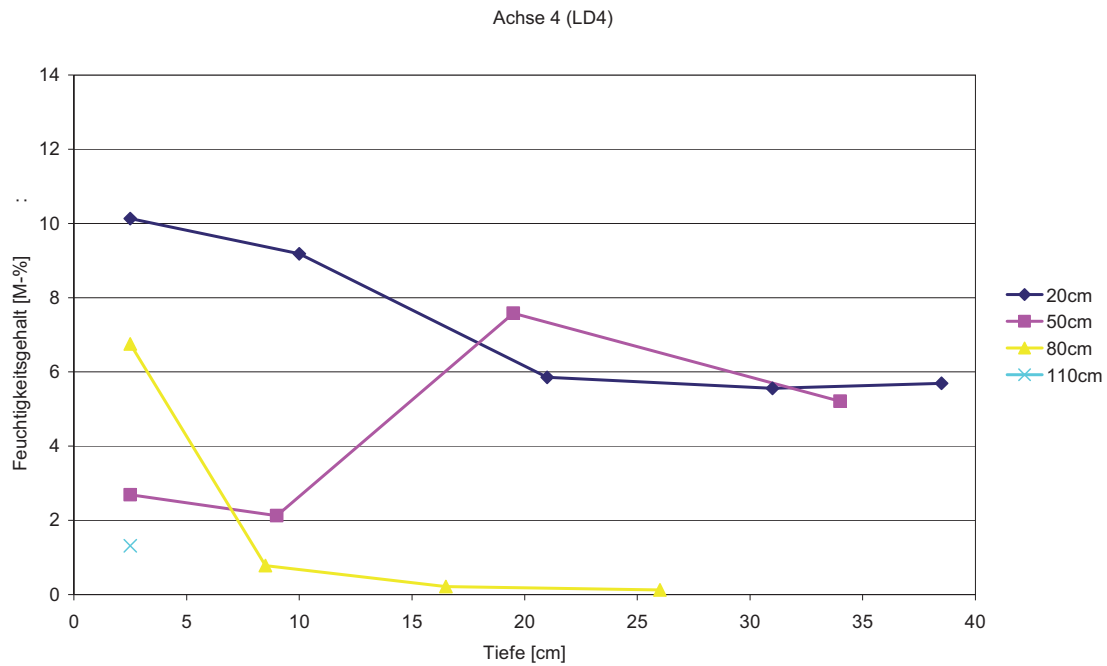
Abbildung 2-38: Feuchtigkeitsprofil Achse 4 (LD 4): Feuchtigkeitsgehalt in Abhängigkeit von der Tiefe und Höhe; Position der Messachse siehe zuvor

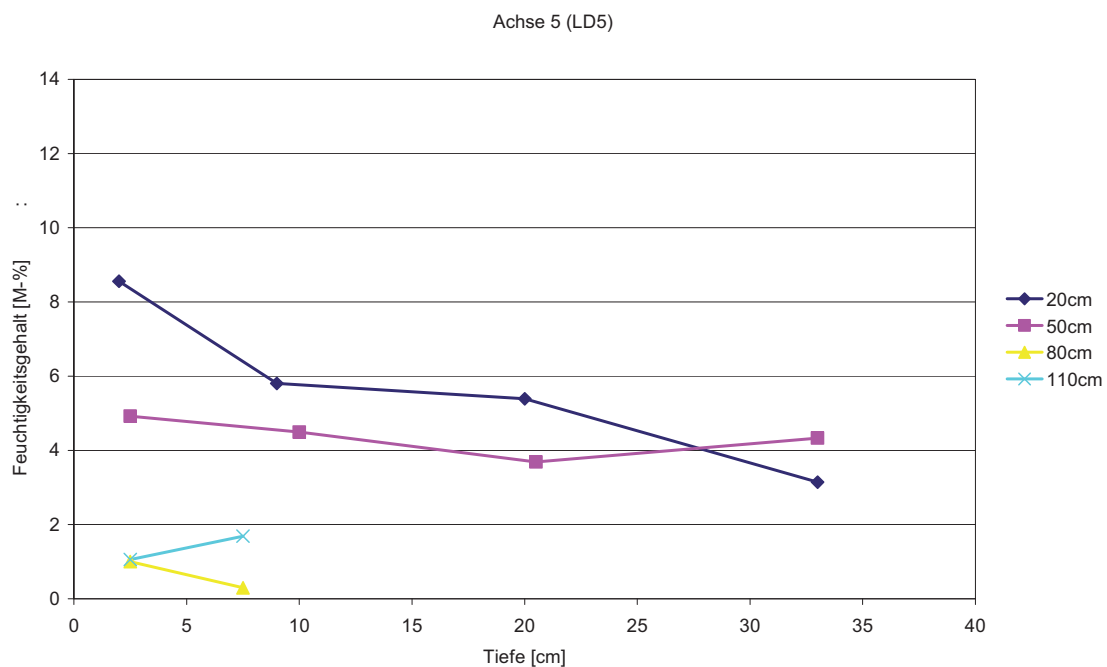
Abbildung 2-39: Feuchtigkeitsprofil Achse 5 (LD 5): Feuchtigkeitsgehalt in Abhängigkeit von der Tiefe und Höhe; Position der Messachse siehe zuvor

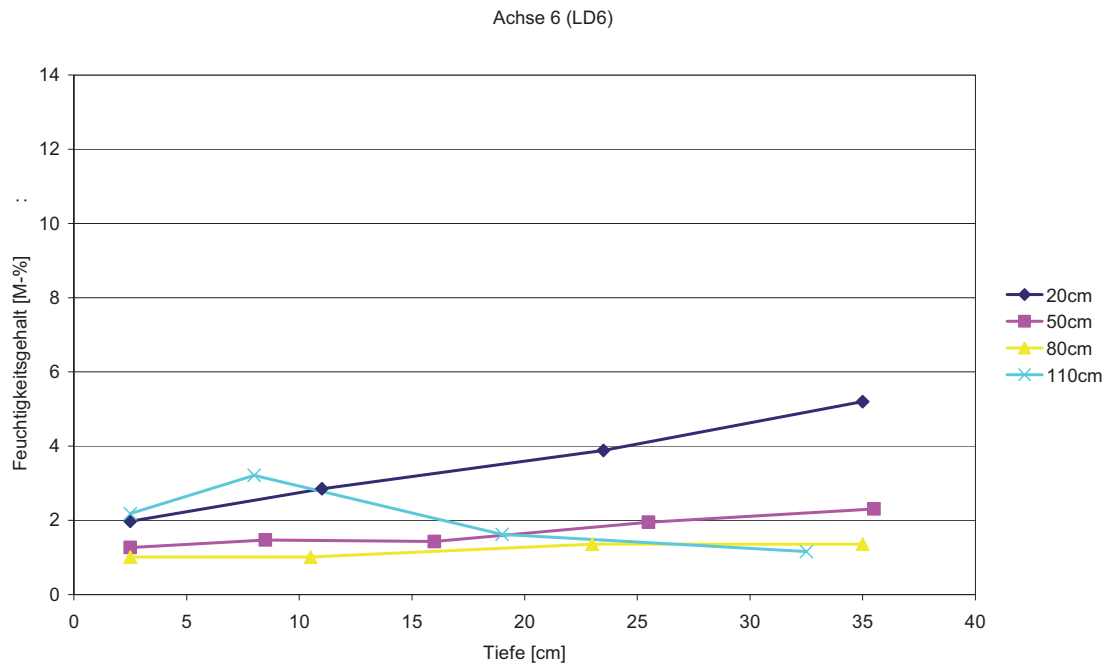
Abbildung 2-41: Feuchtigkeitsprofil Achse 6 (LD 6): Feuchtigkeitsgehalt in Abhängigkeit von der Tiefe und Höhe; Position der Messachse siehe zuvor

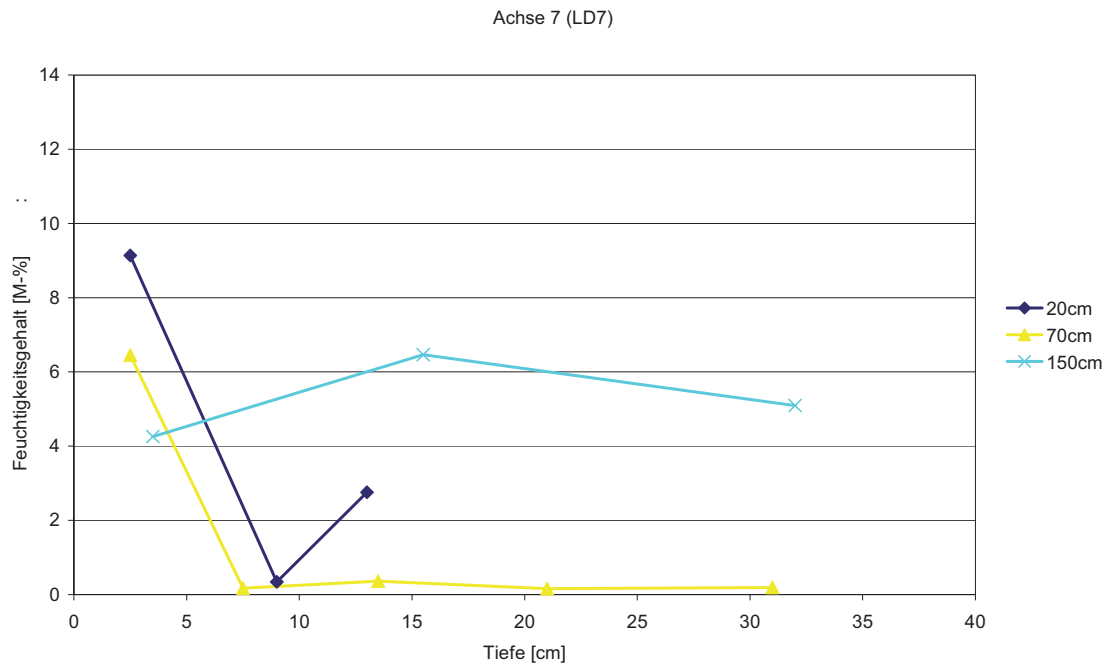
Abbildung 2-43: Feuchtigkeitsprofil Achse 7 (LD 7): Feuchtigkeitsgehalt in Abhängigkeit von der Tiefe und Höhe; Position der Messachse siehe zuvor

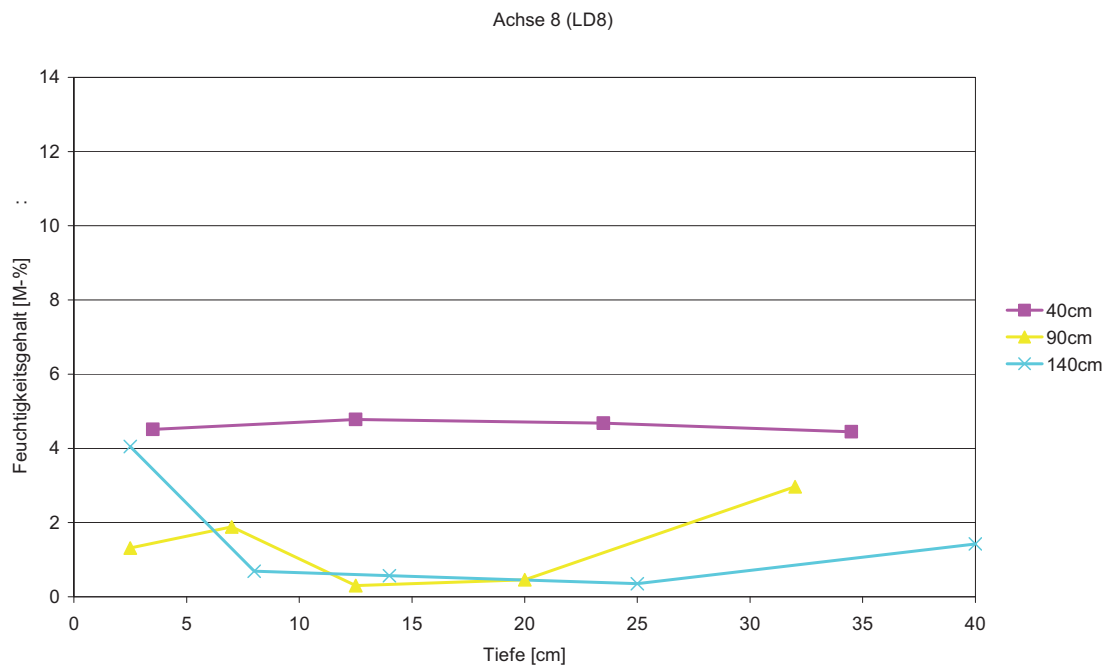
Abbildung 2-44: Feuchtigkeitsprofil Achse 8 (LD 8): Feuchtigkeitsgehalt in Abhängigkeit von der Tiefe und Höhe; Position der Messachse siehe zuvor

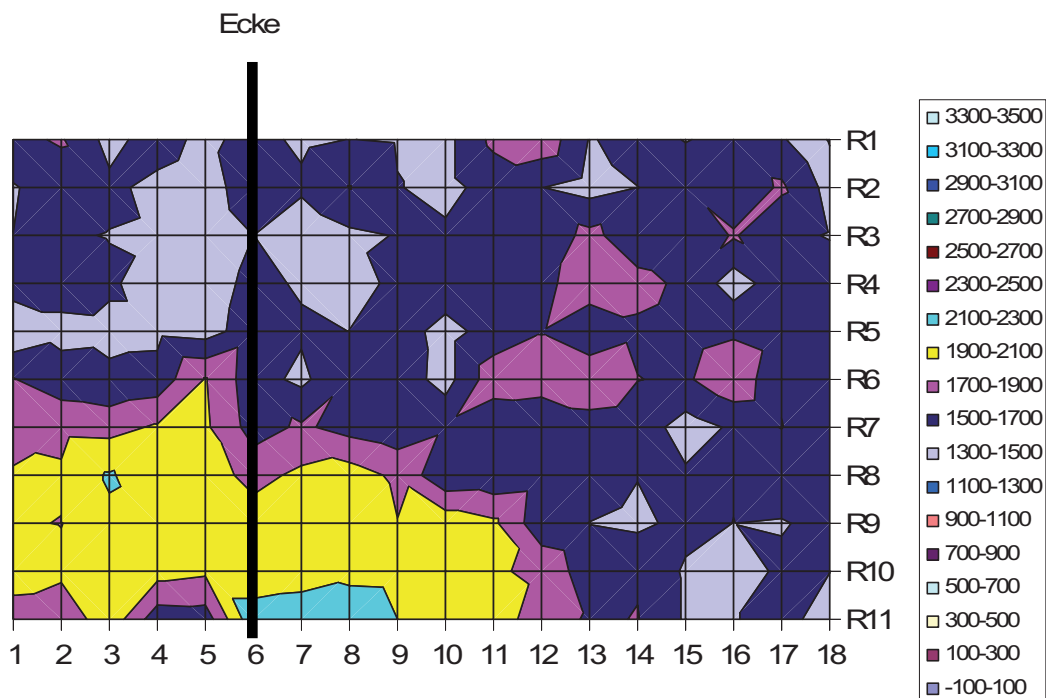
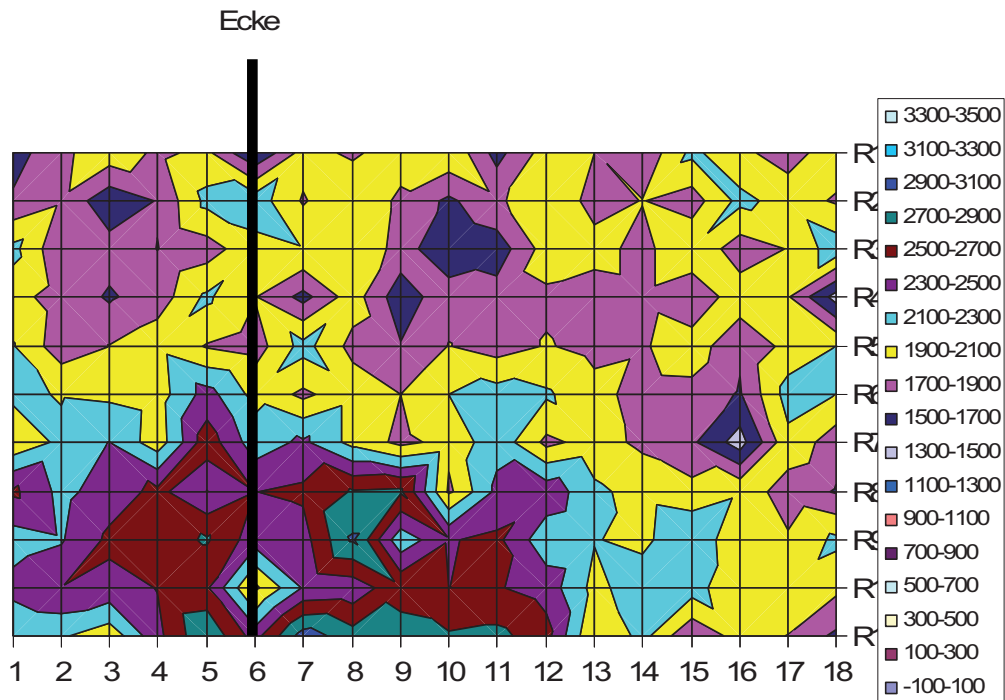
In den nächsten zwei Abbildungen ist die flächige Verteilung der Feuchtigkeit in der Außenwanddecke im Eingangsbereich dargestellt (siehe Abbildung 2-23). Dieser Bereich ist durch feuchtes Mauerwerk auf Grund einer mangelhaften Regenwasserableitung an der Außenseite gekennzeichnet.

Abbildung 2-45: Feuchtigkeitsverteilung 20 cm x 20 cm um die Ecke abgewickelt, Messung mit Tiefensonde in 20-30 cm Tiefe

Abbildung 2-46: Feuchtigkeitsverteilung 20 cm x 20 cm um die Ecke abgewickelt, Messung mit Oberflächensonde in 5-10 cm Tiefe

Die Auswertung der Bilder ergibt, dass die Feuchtigkeitsbelastung und die daraus resultierende Schädigung im Eingangsbereich auf eine defekte Regenableitung im Außenbereich zurückzuführen ist.
