# Gründerzeit mit Zukunft

## Demonstrationsprojekt DavidsCorner

### Dokumentation und Monitoring

Leitprojekt „Gründerzeit mit Zukunft“, Subprojekt 5 „Dokumentation und Monitoring“

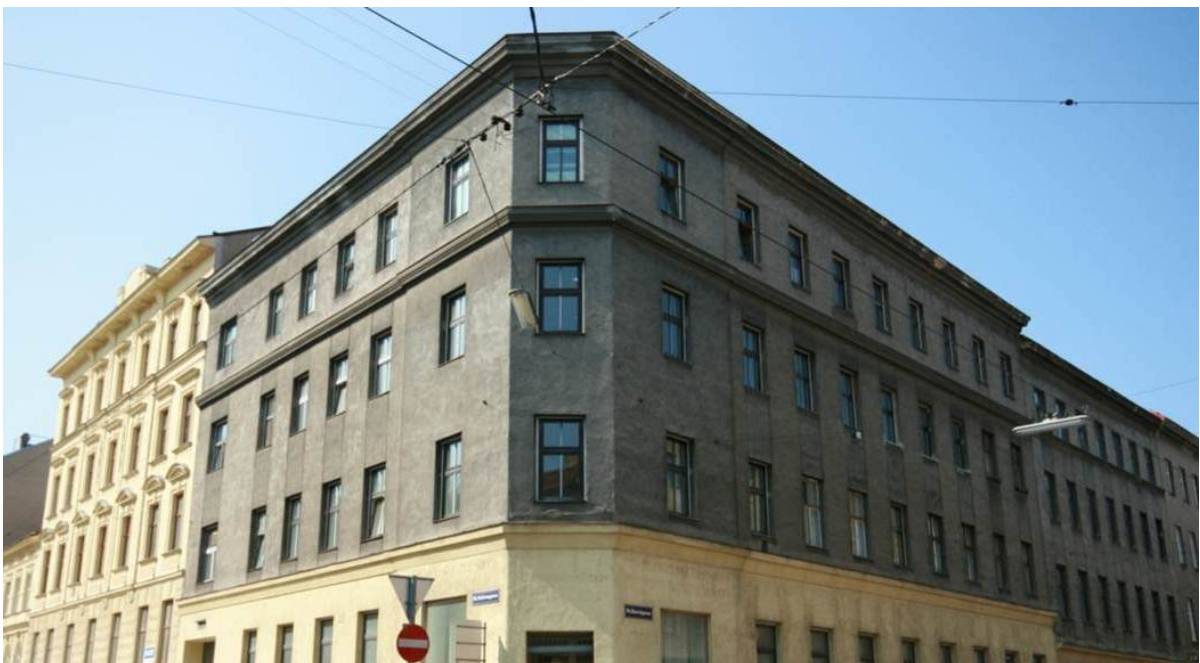
Abbildung 2 Ensemble David-Muhrengasse vor der Sanierung (Foto: bluesave, 2012)

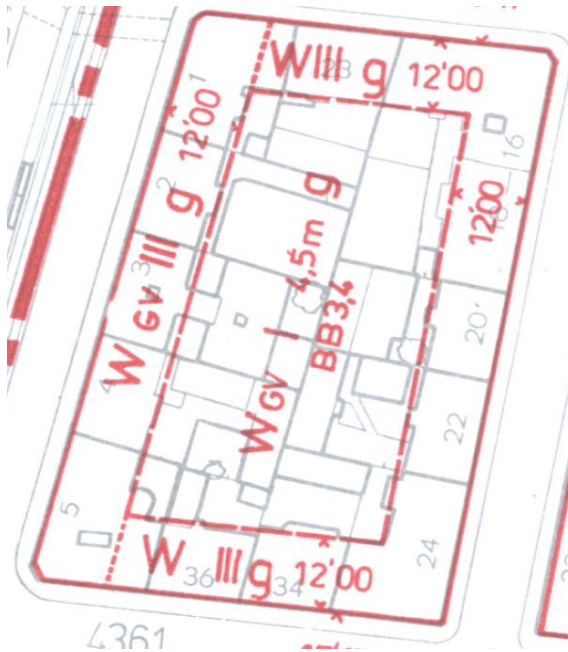
Abbildung 5 Bebauungsvorgaben (Quelle: Plandokument 6899, Stadt Wien MA 21B)

Nach den Bebauungsbestimmungen ist die Nutzung der Liegenschaften als Wohngebiet-Geschäftsviertel mit einer Gebäudehöhe von bis zu 16 m und auch eine komplette Verbauung des Hofes bis zu einer Höhe von 4,5 m erlaubt. Die Traufhöhen der Hauptgebäude reichten im Bestand bereits über die zulässigen Höhen. Der Hof war vor Projektbeginn mit eingeschossigen Betriebsgebäuden bebaut.

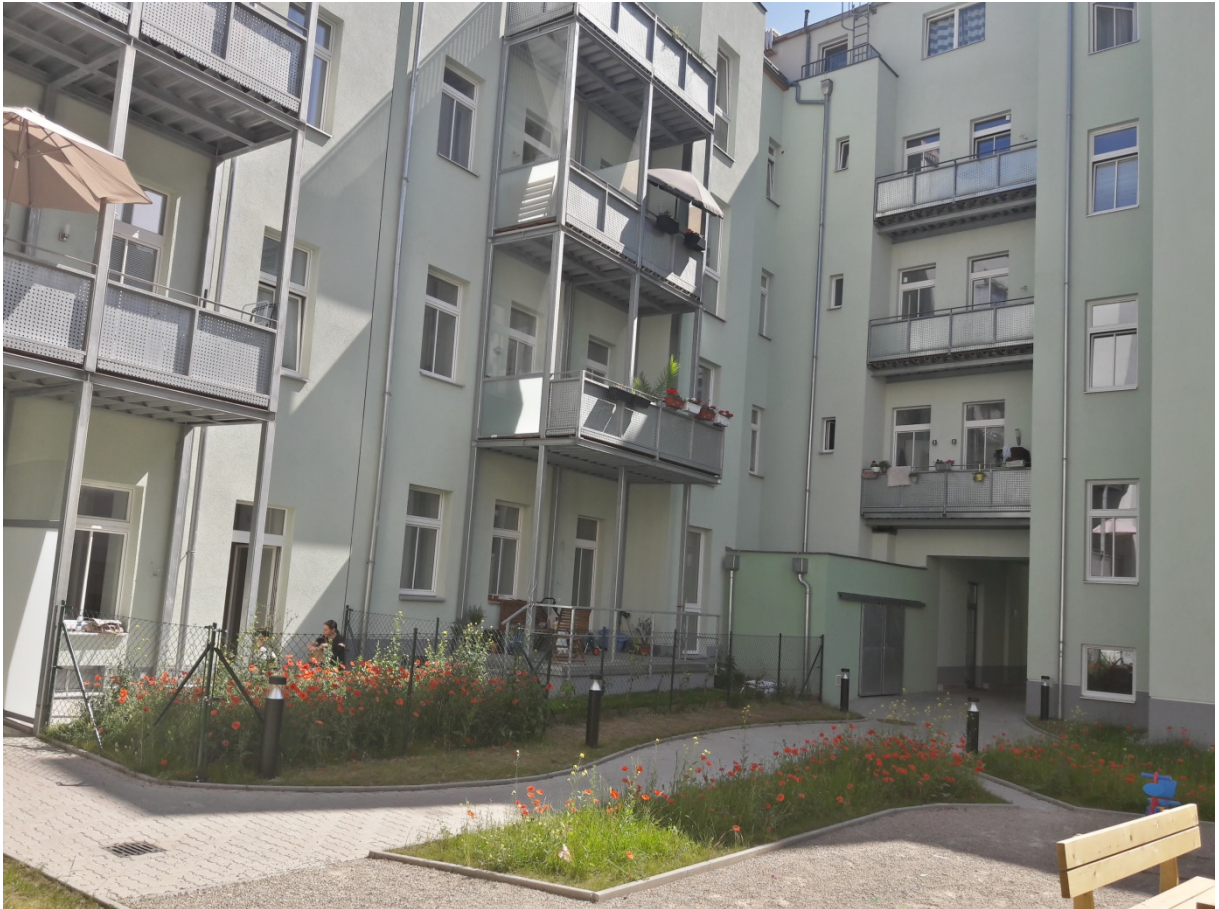
Abbildung 9 Balkone und Mietergärten im Hof (Foto; bluesave)

In dieser Hinsicht ist dieses Projekt sehr ambitioniert vorgegangen. War vor der Sanierung keine einzige Wohnung im Altbestand mit einem privaten Freiraum ausgestattet, so besitzen nachher insgesamt 28 Wohnungen einen Balkon oder eine Gartenterrasse, ein erheblicher Zuwachs an Wohnqualität.

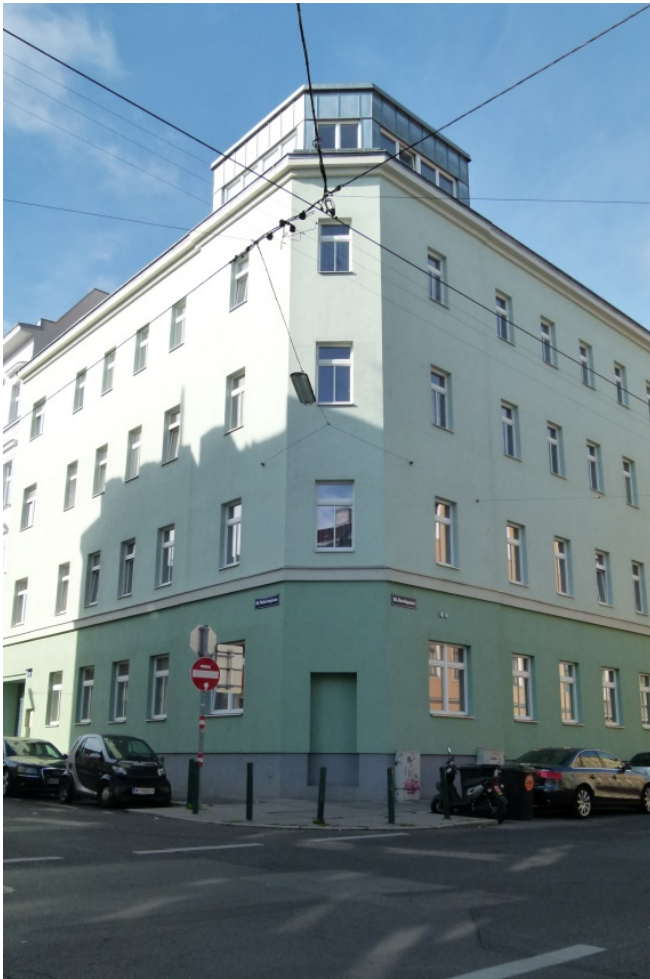
Abbildung 10 Dachausbau, Ecksituation David-Muhrengasse (Foto: POS Architekten)

Auch bei diesem Projekt wurde nach wirtschaftlichen Parametern versucht, im Dachgeschoß hochwertigen Wohnraum neu zu schaffen, was mit einem Zuwachs von 535 m<sup>2</sup> Wohnnutzfläche, also rund 24% der Altbestandsfläche, auch gelungen ist. Die Rahmenbedingungen waren hier durchwegs schwierig, weil die bestehenden Traufhöhen bereits über den zulässigen Bauhöhen waren und somit überwiegend nur mehr Raumbildungen mit Dachschrägen möglich waren. Konstruktiv hat man sich nach statischen Überlegungen für einen Holzleichtbau entschieden, hausklimatisch ergänzt durch entsprechende Wärmedämmung und Kühlmöglichkeit. An der Ausbildung des Eckaufbaus kann man die gestalterische Herausforderung unter den gegebenen Bedingungen ermessen.

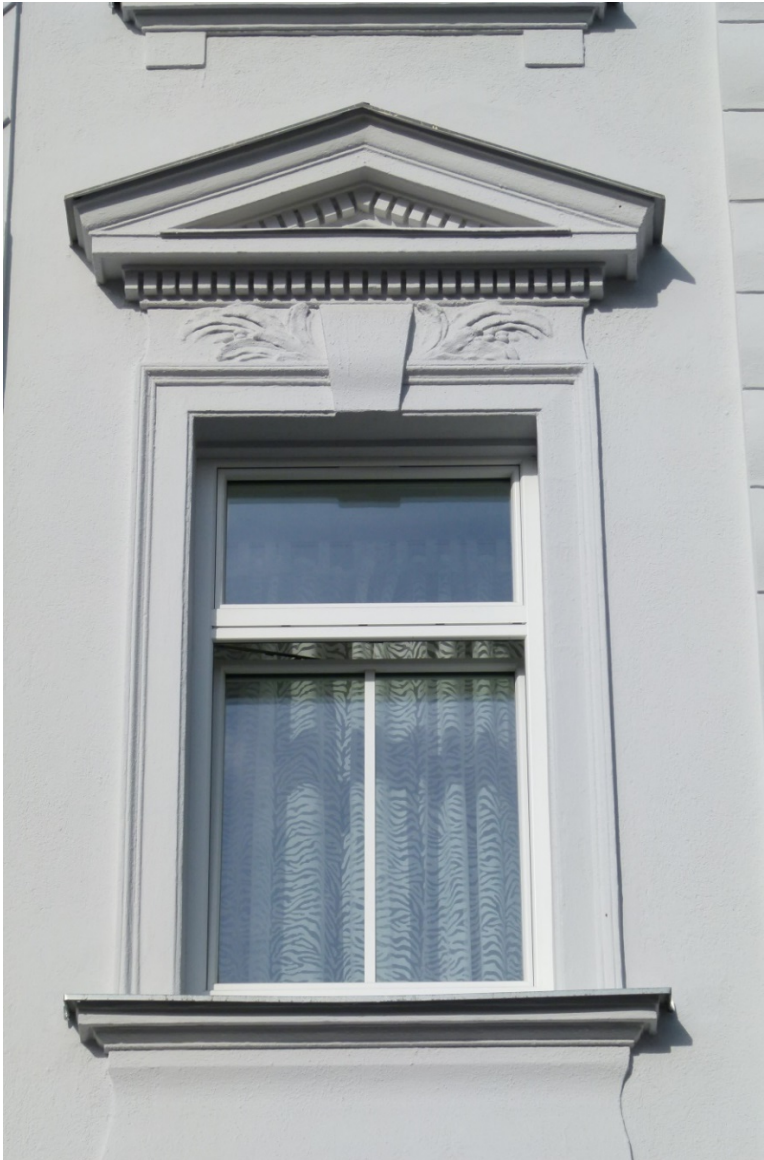
Abbildung 11 Neues Fenster in der Muhrengasse 18 (Foto: POS Architekten)

Sämtliche Bestandsfenster aller drei Häuser wurden durch neue gleichartige Fenster ersetzt. Die neuen Fenster sind eine Holzkonstruktion mit Zweifach-Isolierglas. Gestalterisch wurde an das klassische „Galgenfenster“ angelehnt. Die Funktionalität wurde entsprechend den modernen Möglichkeiten ausgeführt, mit Oberlichtern als Dreh-Kippflügel, ebenso die unteren Flügel einteilig als Dreh-Kippflügel mit einer vertikalen Zierleiste als historische Reminiszenz. Die funktionale Erneuerung ist auch in den Dimensionen und Profilierungen der Kämpfer, Rahmen und Zierleisten ablesbar.

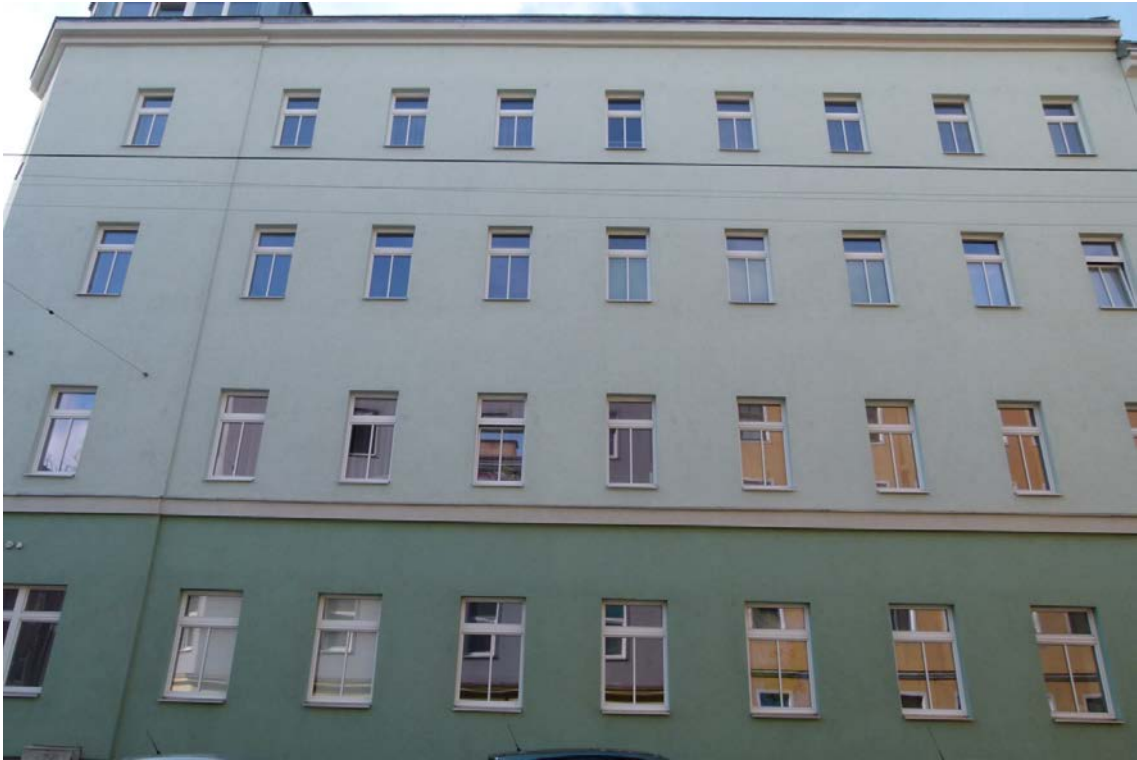
Abbildung 12 Fassade Davidgasse (Foto: POS Architekten)

Die Sanierung folgte einem pragmatischen Zugang. So wurden die abgeräumten Fassaden thermisch wesentlich verbessert, die beiden Hauptgesimse entsprechend der historischen Hauptgliederung nachgebildet und die Putzflächen zweifarbig entsprechend der Geschoßgliederung behandelt.

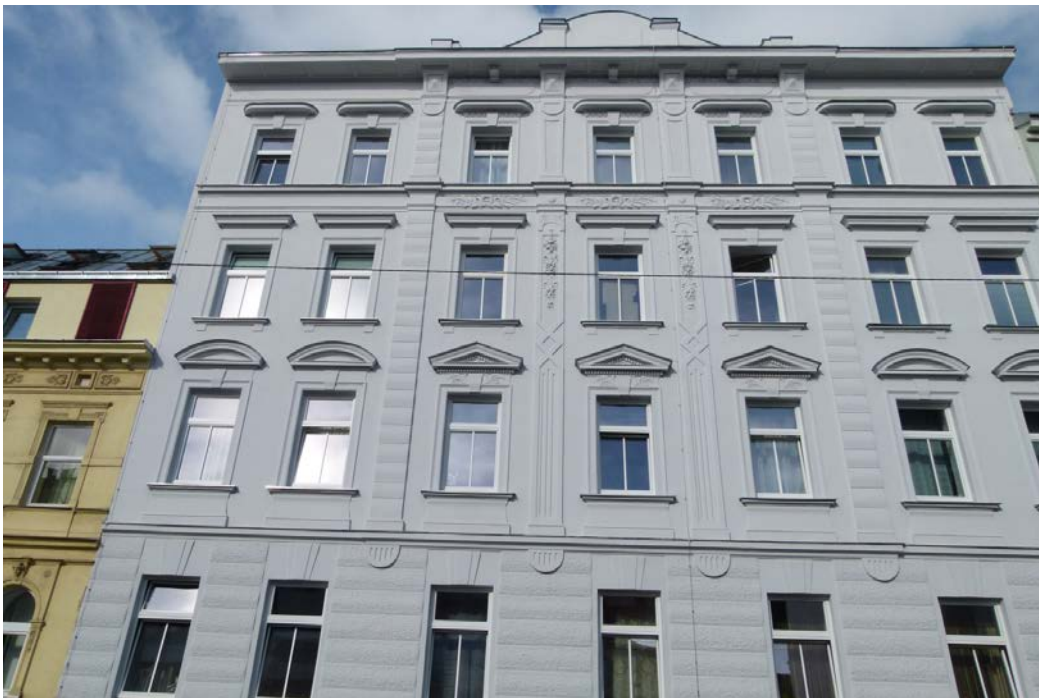
Abbildung 13 Fassade Muhrengasse 18 (Foto: POS Architekten)

Die Gründerzeitfassade in der Muhrengasse wurde in ihrem Bestand erhalten, instand gesetzt und in einer zurückhaltend monochromen Farbigkeit behandelt.

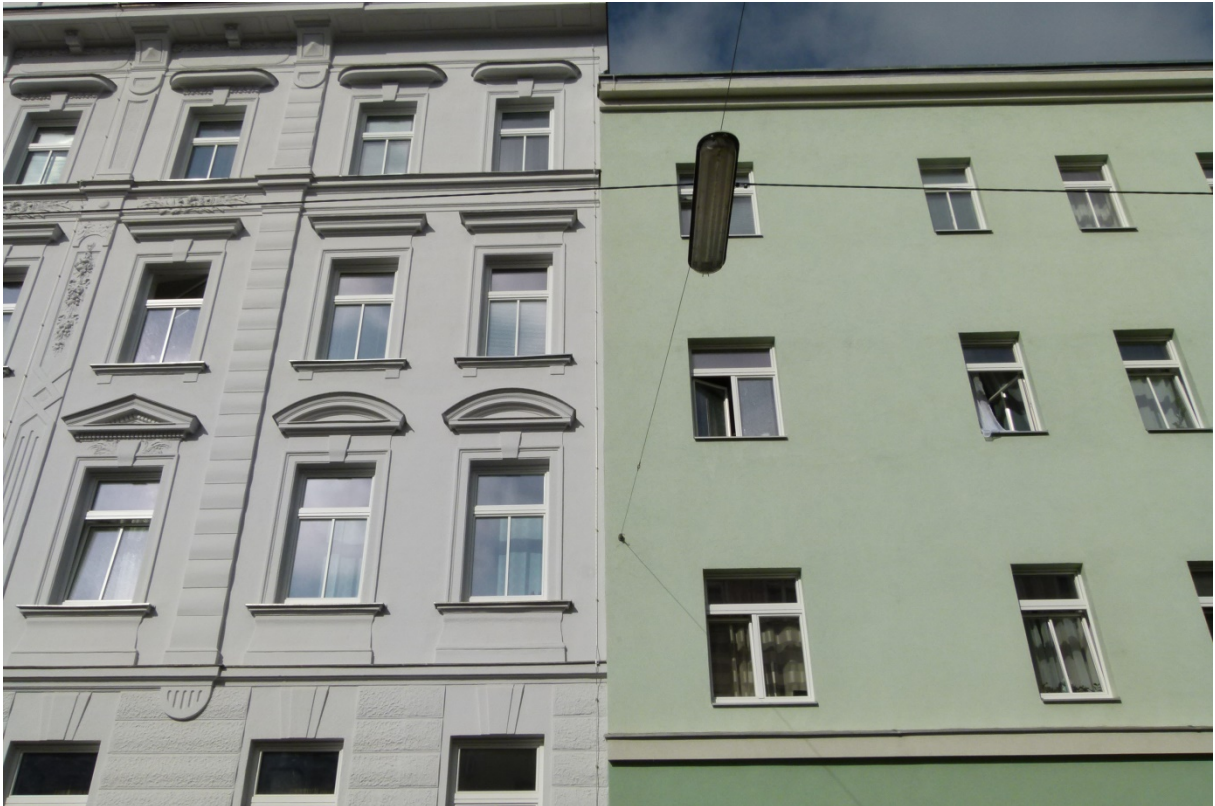
Abbildung 14 Fenster Muhrengasse 16 und 18 (Foto: POS Architekten)

Bei den Fenstern wurde auf eine einheitliche Lösung für das Gesamtensemble abgestellt, so dass auch die Kastenfenster in der Muhrengasse durch die neuen Fenstertypen ersetzt wurden.

Auch beim Schattenwurf der Fensterleibungen wurde eine einheitliche Optik erzielt, indem die Fenster in den Vollwärmeschutzfassade entsprechend dem Stand der Technik in die Wärmedämmebene nach vorne geschoben wurden.

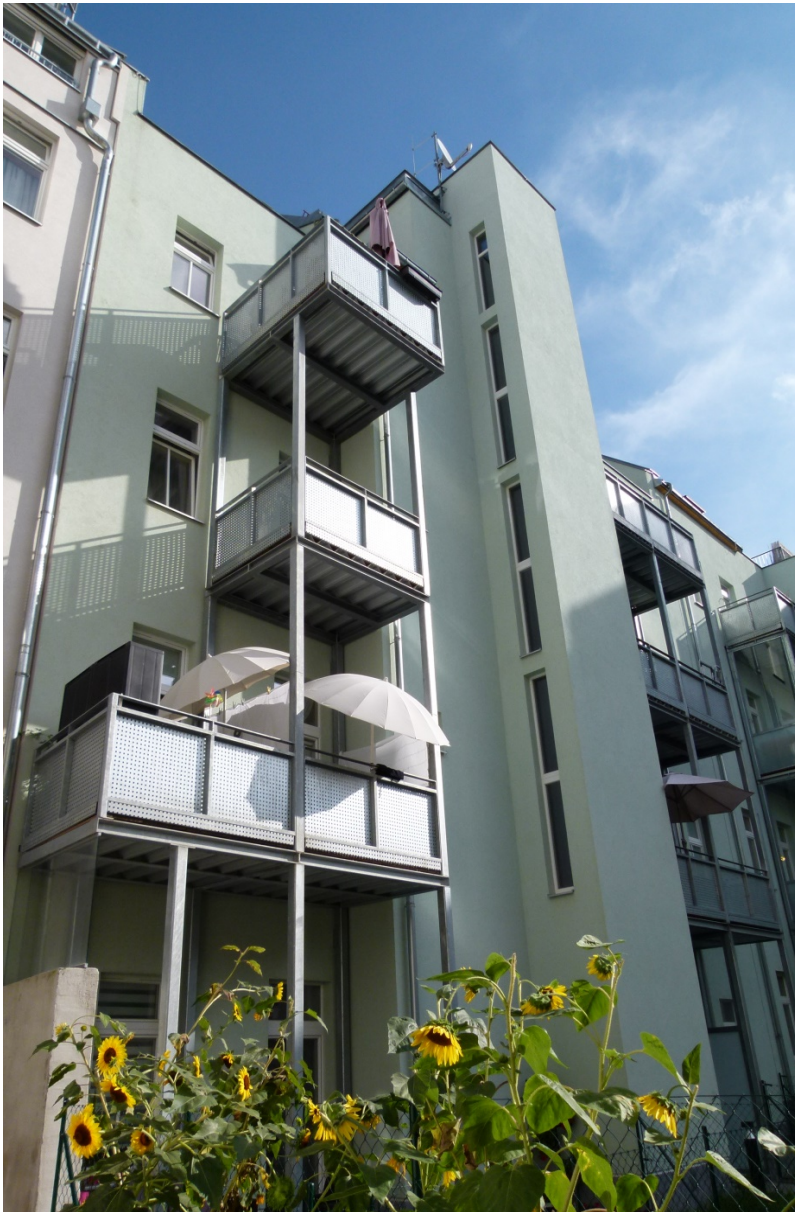
Abbildung 15 Balkonbauten (Foto: POS Architekten)

Die Hoffassaden sind geprägt durch die neuen angebauten Stahlbalkone, die in einer einfachen Konstruktion und zurückhaltenden Farbgebung gestaltet sind. Die unterschiedliche Dimensionierung der Balkone in Breite und Tiefe setzen Akzente.

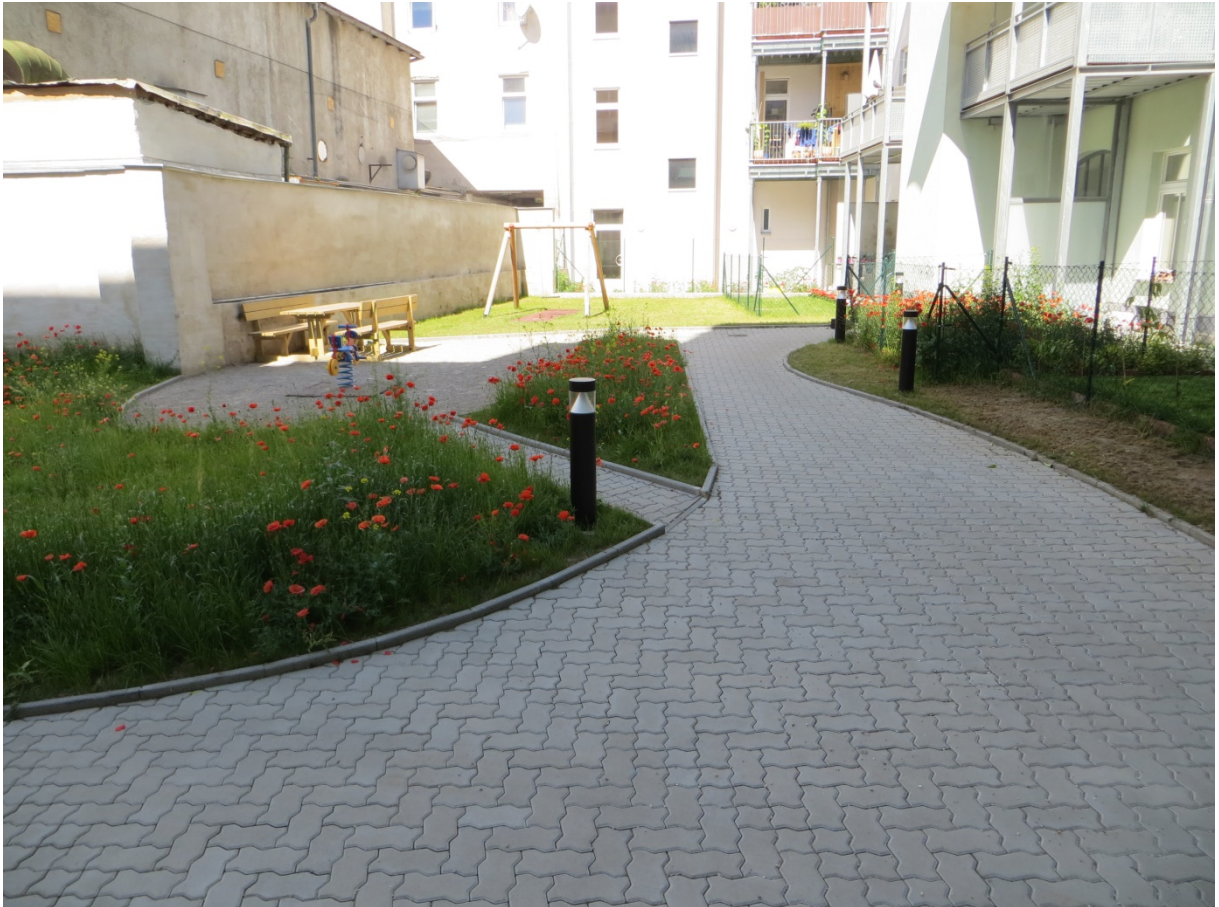
Abbildung 16 Hofsituation (Foto: bluesave)

Im Projekt wurde der gesamte Hofbereich von sämtlichen Einbauten befreit, wodurch ein großzügiger, zusammenhängender Freiraum von ca. 392 m<sup>2</sup> geschaffen wurde. Der neu gestaltete Freiraum ist von den Bewohnern aller 3 Häuser zugänglich und nutzbar.

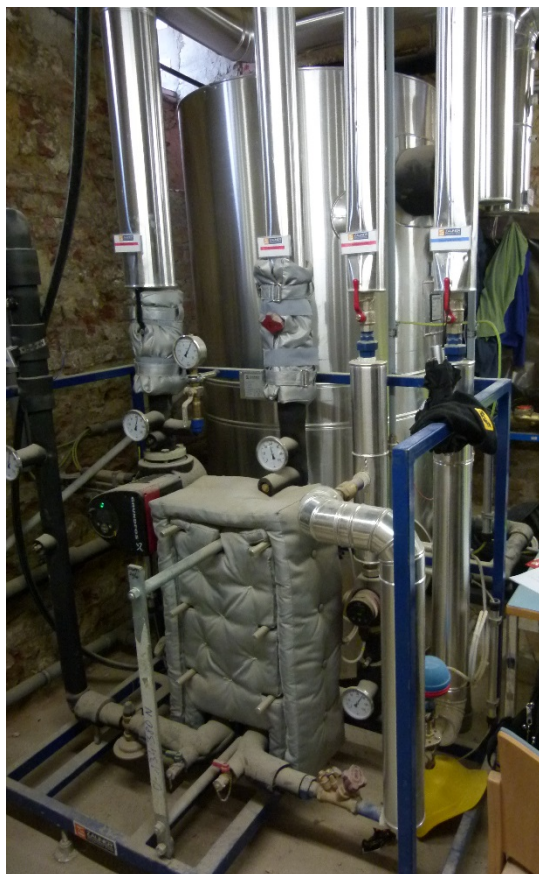
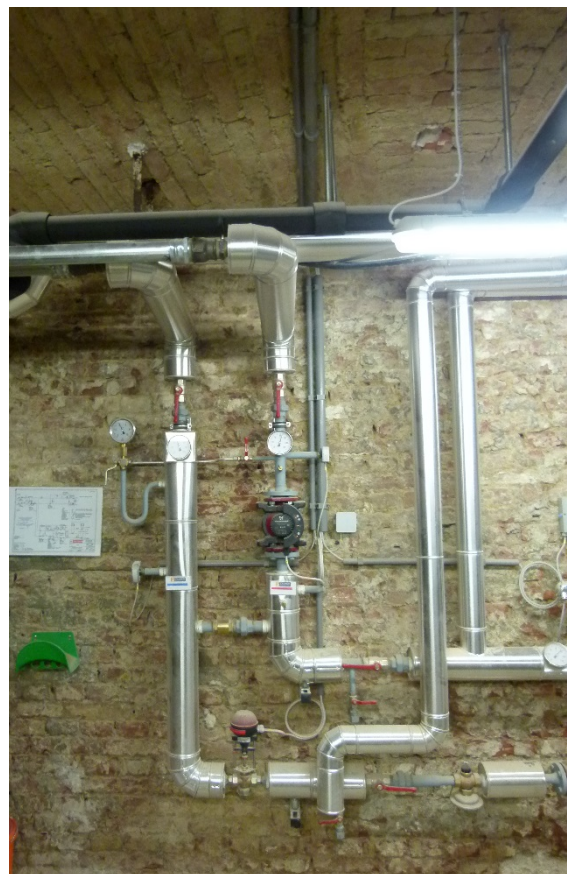
Abbildung 17 Links: Wärmetauscher Fernwärme zur Warmwasserbereitung; Rechts: Wärmeverteilung mit Wärmezählern

Als Kernelement der Ensemblesanierung wurde eine zentrale Energieversorgung für alle drei Liegenschaften umgesetzt. Die Fernwärme- Übergabestation befindet sich im Untergeschoß des Haus Muhrengasse 16, von wo aus die Wärmeverteilung getrennt für die 3 Gebäude erfolgt.

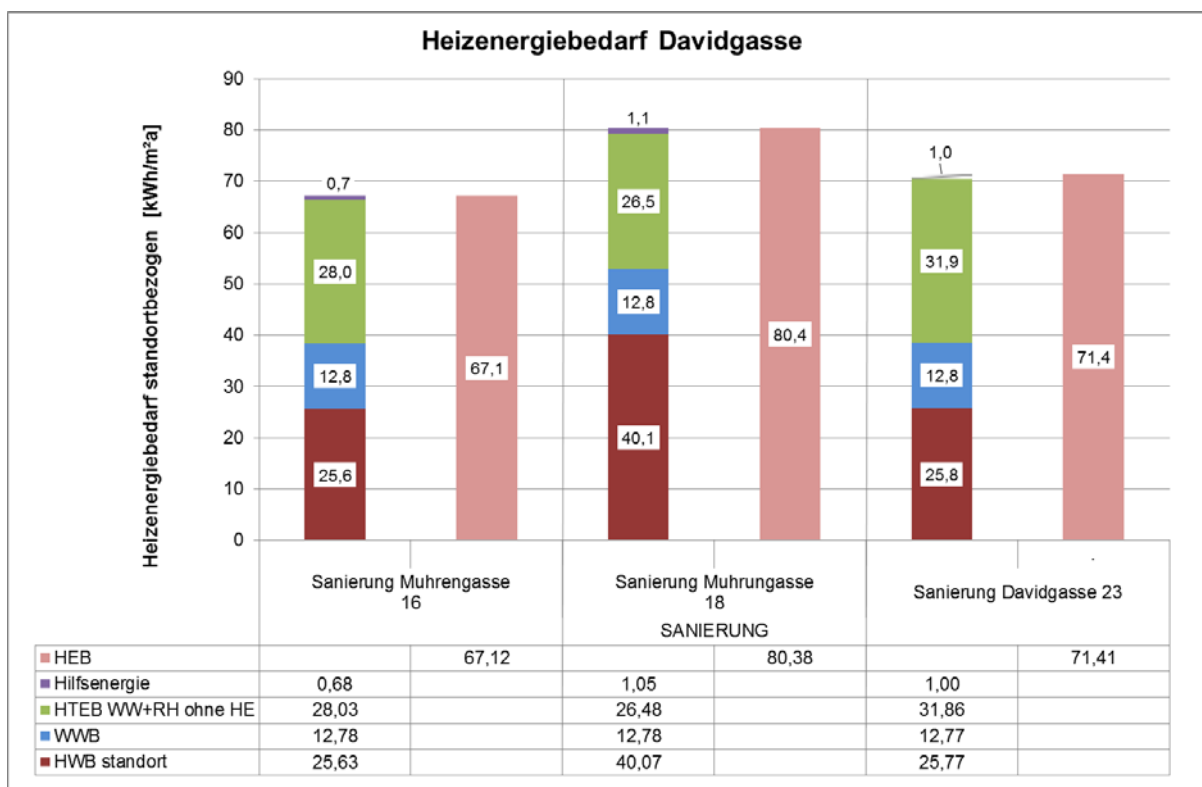
Abbildung 19 Gegenüberstellung des Heizenergiebedarfs für die 3 Objekte der Liegenschaft nach Sanierung

Der Endenergiebedarf gemäß der aktuellen OIB- Richtlinie setzt sich zusammen aus dem Heizenergiebedarf (HEB) sowie dem Haushaltsstromverbrauch. Der, in Abbildung 4 dargestellte HEB bildet die Summe aus Heizwärmebedarf (HWB), dem Wärmebedarf zur Warmwasserbereitung (WWB) dem Heiztechnikenergiebedarf (HTEB) sowie dem Hilfsenergiebedarf (HE).

Der thermische Endenergiebedarf (Heizenergiebedarf) wird wie oben geschrieben ausschließlich über den Fernwärmeanschluss gedeckt. Der in Abbildung 4 angegebene Hilfsenergiebedarf entspricht dem Strombedarf für Pumpen und Geräte zur Sicherstellung der Wärmeversorgung der 3 Objekte.

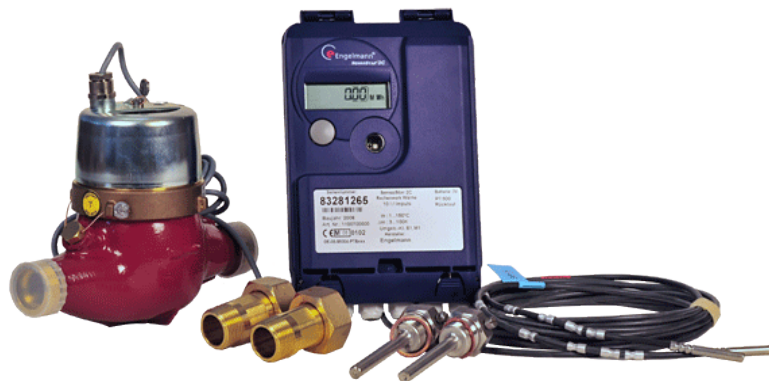
Abbildung 23: Wärmemengenzähler Fa. Engelmann

Bei der Wärmemengenzählung wurden Splitwärmemengenzähler (Engelmann) eingesetzt. Diese bestehen aus einem Volumenmessteil, Rechenwerk und dem Temperaturfühlerpaar. In den Rücklauf des Heizkreises wird das Volumenmessteil montiert. Zur Messung der Vorlauftemperatur wird der Vorlauffühler in eine fest montierte Vorlauftauchhülse geschraubt und plombiert. Das Rechenwerk wird an einer geeigneten Position an der Wand angeschraubt.

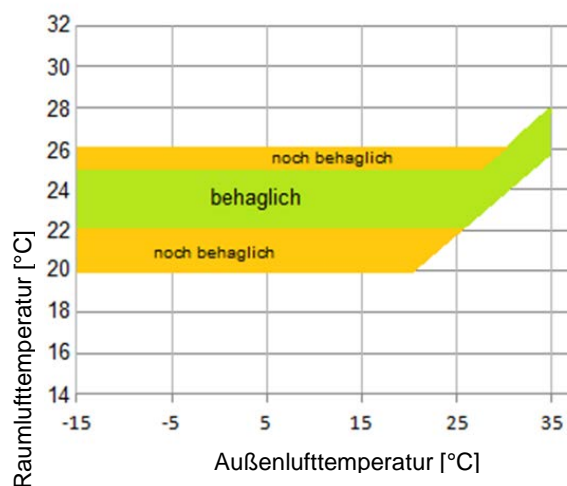
Die thermische Behaglichkeit wird bei den folgenden Auswertungen nach DIN 1946-2 dargestellt. In dem dort definierten Behaglichkeitsfeld wird die Raumlufttemperatur der Außenlufttemperatur gegenübergestellt. Der grün hinterlegte Bereich ist als "behaglich" und der orange hinterlegte Bereich als "noch behaglich" definiert. Bei Außentemperatur bis 30°C liegen Raumtemperaturen über 26°C nicht im Behaglichkeitsfeld.

Abbildung 24: Behaglichkeitsfeld nach Din1946-2 (Quelle: eigene Darstellung)

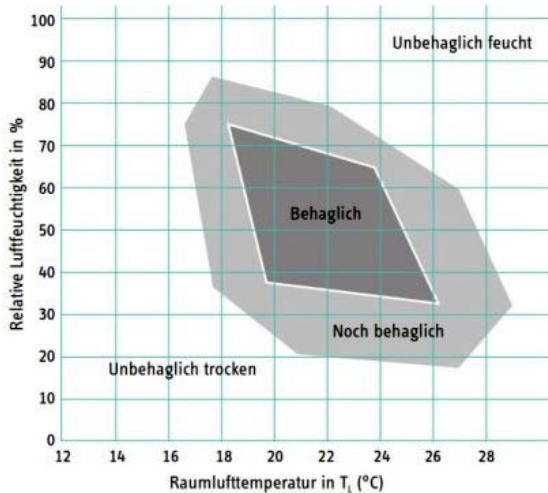
Abbildung 25: Behaglichkeitsfeld nach Leusden und Freymark (Quelle: Leusden und Freymark)

Für die Darstellung der Behaglichkeit in Bezug auf Raumluftfeuchte wurde das Behaglichkeitsfeld nach Leusden und Freymark gewählt. Diese stellt die relative Raumluftfeuchtigkeit der Raumlufttemperatur gegenüber. Zu trockene Raumluft über einen längeren Zeitraum kann zu einer Reizung der Schleimhäute und Atemwege führen.

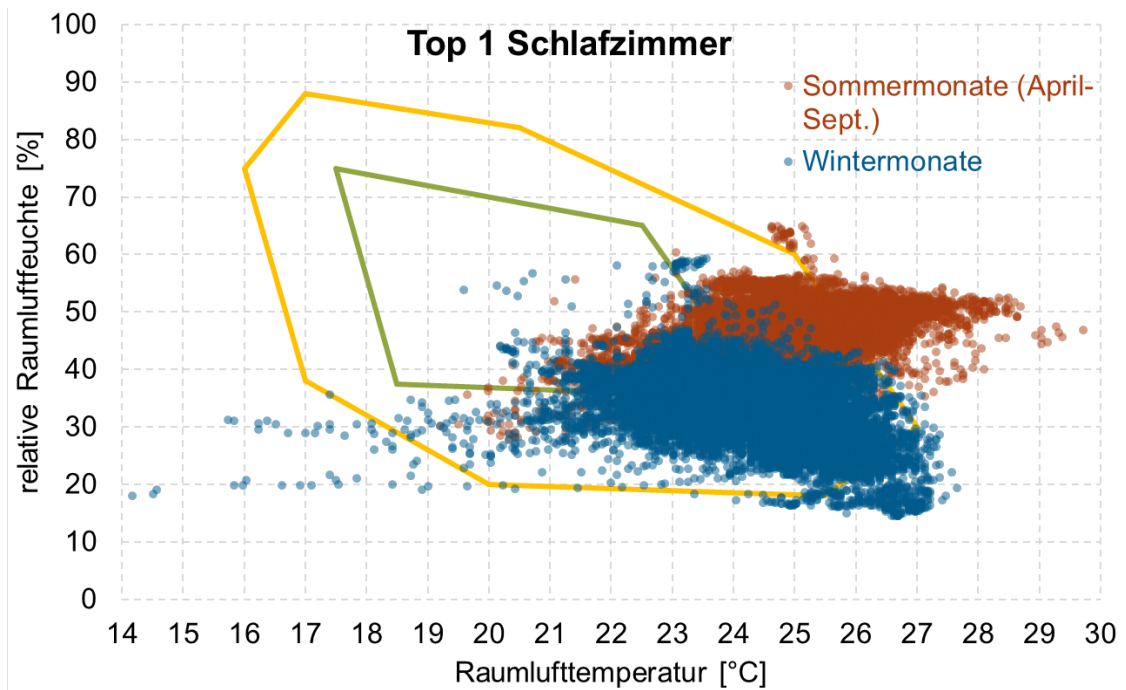
In Abhängigkeit der Luftfeuchte liegen die Werte der Wintermonate im Schlafzimmer großteils innerhalb des Behaglichkeitsfeldes. Bei Raumlufttemperaturen über 26°C liegen die Messwerte außerhalb des Behaglichkeit Feldes. Die Werte liegen im Winter zwischen 15 und 60% relativer Luftfeuchte, im Sommer zwischen 30 und 65% relativer Luftfeuchte.

Die mittlere relative Feuchte in den Wintermonaten liegt bei rund 34%.

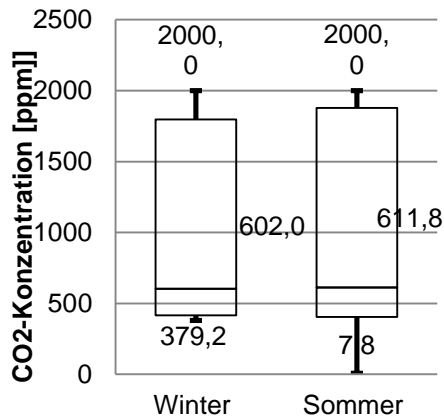
Abbildung 27: Boxplot der CO<sub>2</sub>-Konzentration für Wohnung 1 Schlafzimmer

Der Median der CO<sub>2</sub> Konzentration liegt im Sommer bei 611ppm, im Winter bei 602ppm. Die Häufigkeit einer Überschreitung der CO<sub>2</sub> Konzentration von 1000ppm (Pettenkofer Grenze) im Schlafzimmer dieser Wohnung liegt bei 19,2%.

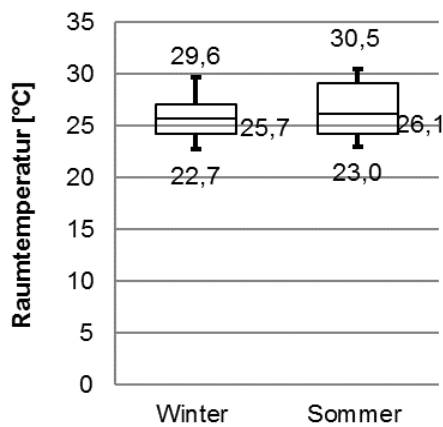
Die Werte der Wohnung 2 befinden sich im Wohnzimmer zu einem Großteil außerhalb des Behaglichkeitsfeldes. Die maximalen Raumlufthtemperaturen im Sommer liegen gleich wie im Schlafzimmer bei rund 30°C. Die mittlere Raumlufthtemperatur liegt bei 26°C

45% der Messwerte über ein Jahr liegen über 26°C Raumlufthtemperatur.

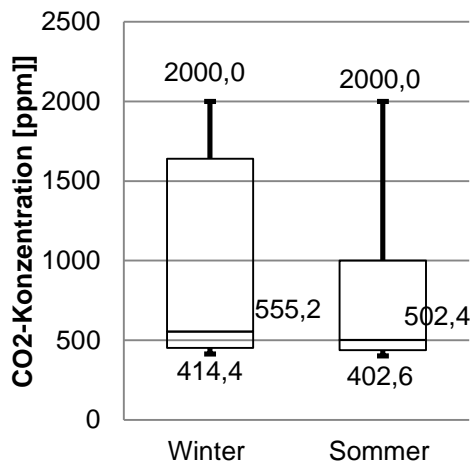
Abbildung 29: Boxplot der CO<sub>2</sub>-Konzentration für Wohnung 2 Schlafzimmer

Der Median der CO<sub>2</sub> Konzentration liegt im Sommer bei 502ppm, im Winter bei 555ppm. Die Häufigkeit einer Überschreitung der CO<sub>2</sub> Konzentration von 1000ppm (Pettenkofer Grenze) in dieser Wohnung liegt bei 7,4%.
