# Renew Building

Kompetenzaufbau und  
Wissenstransfer für Klima-  
schonende Sanierung mit  
ökologischen und nachwach-  
senden Rohstoffen

Berichte aus Energie- und Umweltforschung

# Renew Building – Kompetenzaufbau und Wissenstransfer für Klima schonende Sanierung mit ökologischen und nachwachsenden Rohstoffen

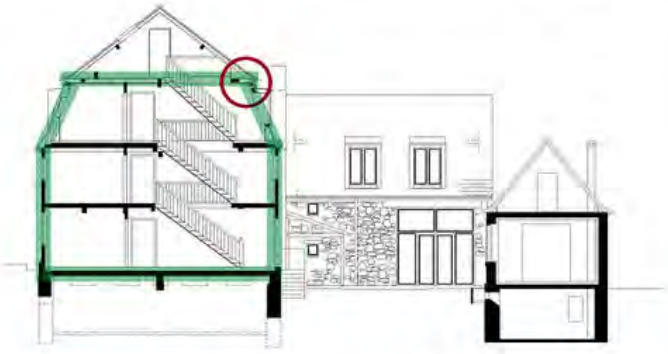
Systemschnitt Bauteile Sandberghof Darmstadt

Die unten im Systemschnitt gezeigten Detailbereiche wurden genauer untersucht, und können über die Links in den Unterkategorien betrachtet werden (Kategorie "Bauteile").

Außenwand / Innendämmung
Decke zu unbeheiztem Dachraum (OGD)
Bodenplatte (erdberührt)

Abbildung 5 – Bauteil-Übersicht des Best-Practice-Objekts „Bauernhaus Laaben“ mit Darstellung des Systemschnitts (zeigt die thermisch sanierten Bauteile innerhalb der Gebäudehülle)

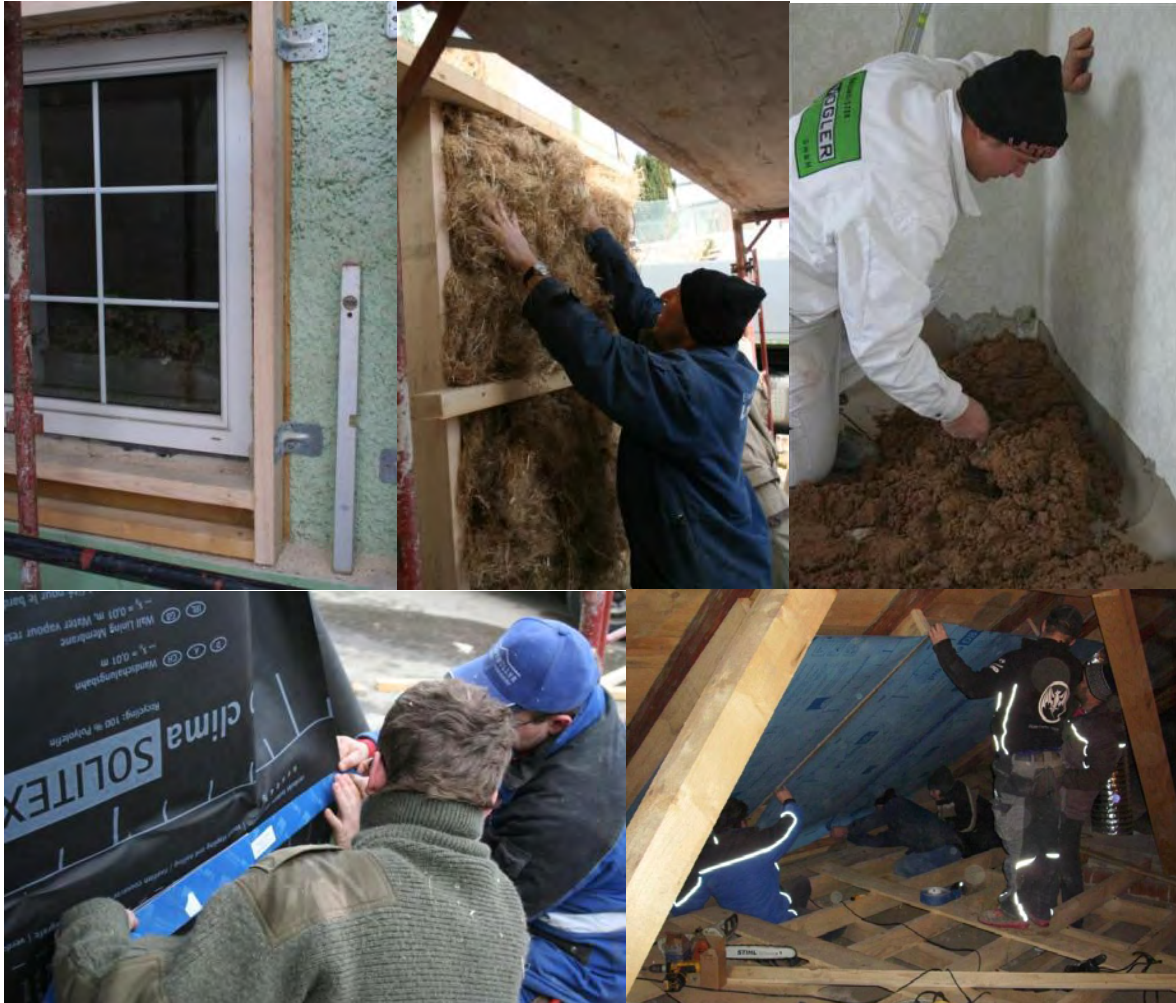
**Abbildung 21: Praxistraining in Sarleinsbach, Februar 2011, anhand der Herstellung der Prototypen**

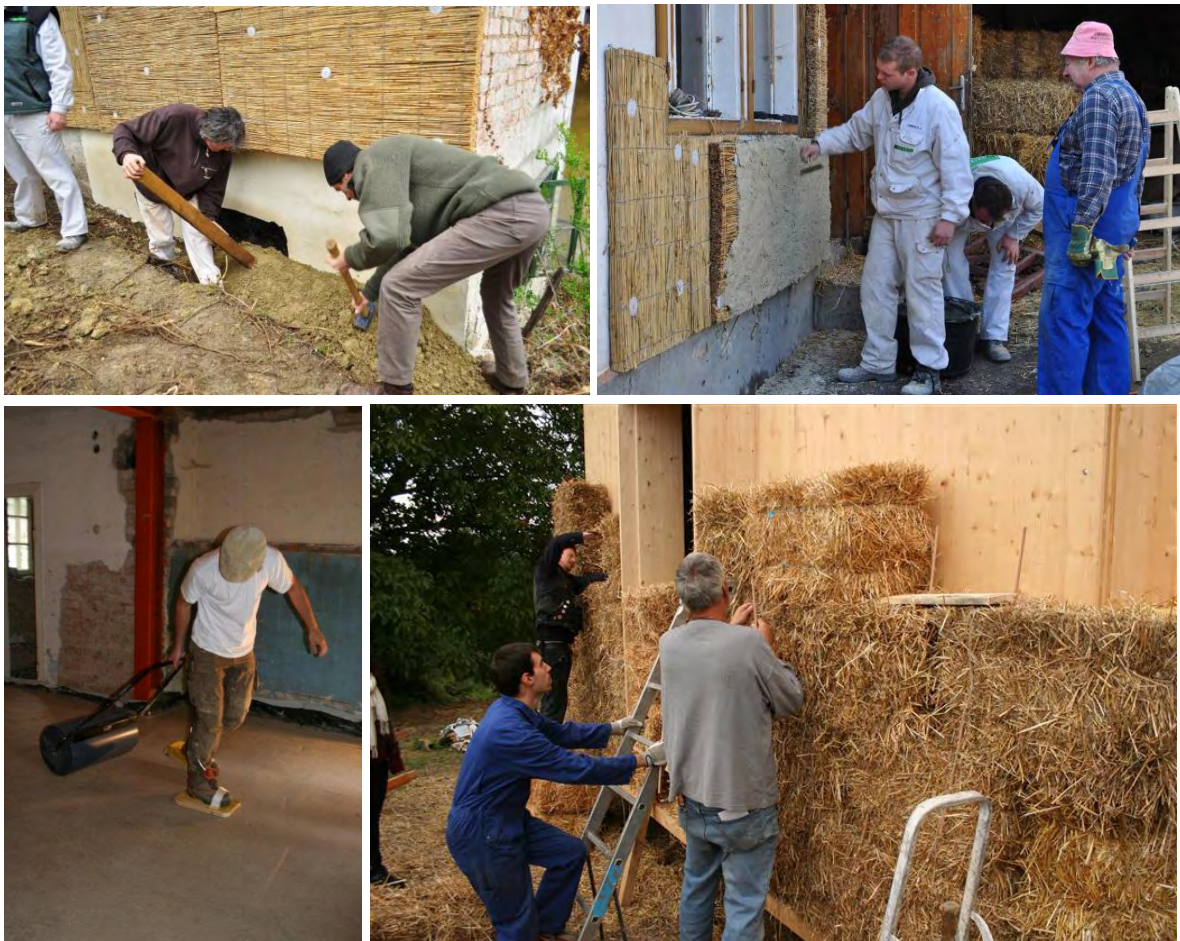
**Abbildung 22: Praxistrainings an verschiedenen Bauteilprototypen an der Lehrbaustelle Böhheimkirchen**

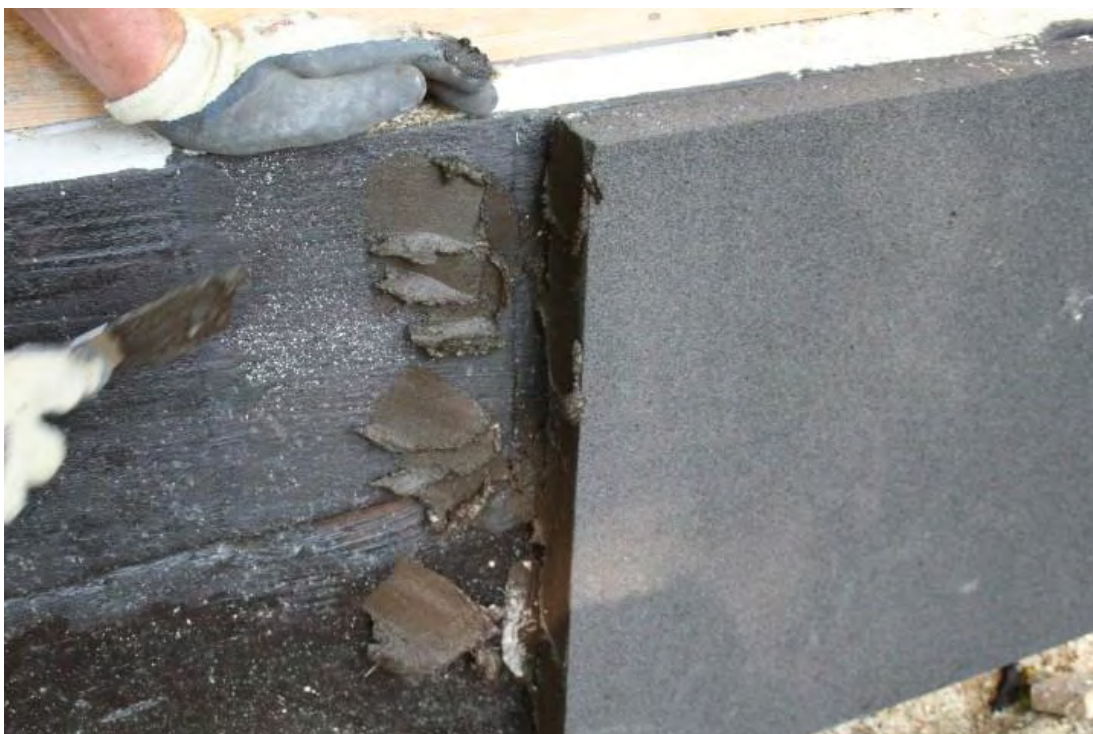
Abbildung 26: Verklebung der Glasschaumplatten auf die mit Bitumenanstrich abgedichtete Ytongebene sowie auf die darunterliegende Fundamentebene

- Profilbeschreibung: Plattenelemente, die an die Außenwände / Kellerwände geklebt werden; mittlere bis gute Dämmwirkung (Lambda-Wert bei 0,06–0,08 W/mK); hohe Druckfestigkeit bei fachgerechter Befestigung; Feuchtigkeitsresistenz.

- 1) Glasschaumplatte im Fundamentbereich wurde als Vorab-Prototyp in Sarleinsbach konzipiert und nachfolgend an der Lehrbaustelle in Böheimkirchen im Bereich der Sockeldämmung realisiert.

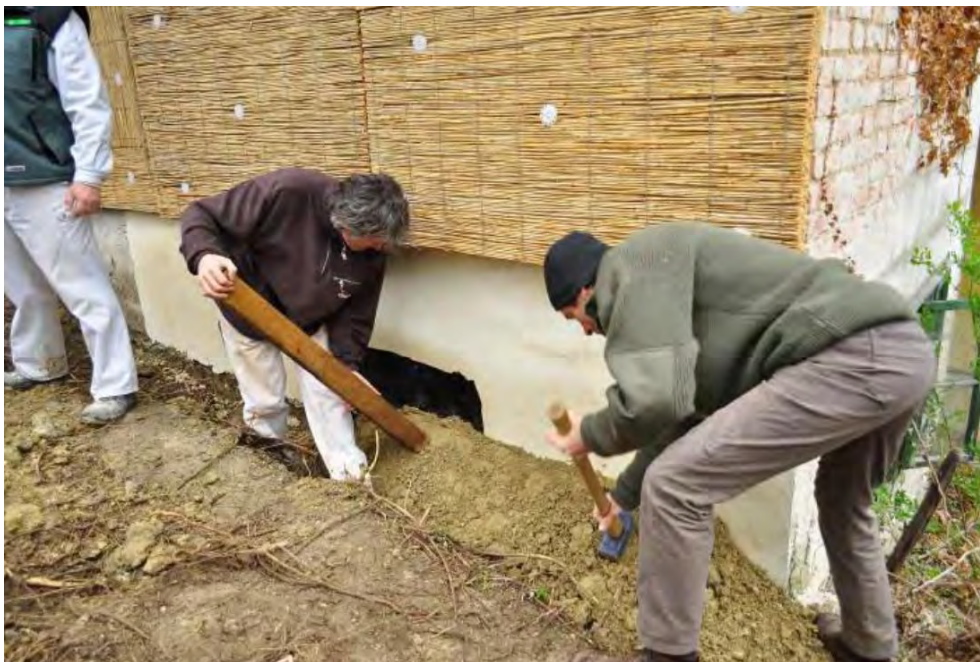
**Abbildung 27: Ausführung der Fundamentabdichtung in Form eines Lehmschlages an der Lehrbaustelle unterhalb der bereits angebrachten Schilfrohrdämmung – Böheimkirchen 2012**

- Profilbeschreibung: Lehm als häufig direkt vor Ort verfügbarer Baustoff kann auch im feuchtigkeits- und drucksensiblen Perimeterbereich (unterer Wandabschluss, Spritzwasserbereich / Fundamente) eingesetzt werden. Hierbei werden mehrere Lagen verdichteten Materials schräg an den Fundamentsockel angesetzt und somit als einzelne Schichten übereinander für die Wasserableitung weg vom Gebäude genutzt.

2) Die Umsetzung der „Braunen Wanne“ (als industriell verfügbare Lösung) beziehungsweise der Alternativausführung als sogenannter „Lehmschlag“ im Fundamentbereich wurde konzipiert und an der Lehrbaustelle Böheimkirchen umgesetzt. Ressourcenschonung (Verwendung lokal verfügbarer Ressourcen) und Rückbau (keine Verbundmaterialien) sind die wesentlichen innovativen wie ökologischen Aspekte. Die Herstellung eines – später nicht mehr sichtbaren – Abschnittes des sogenannten „Lehmschlags“ ist in der nachfolgenden Abbildung 27 zu sehen.

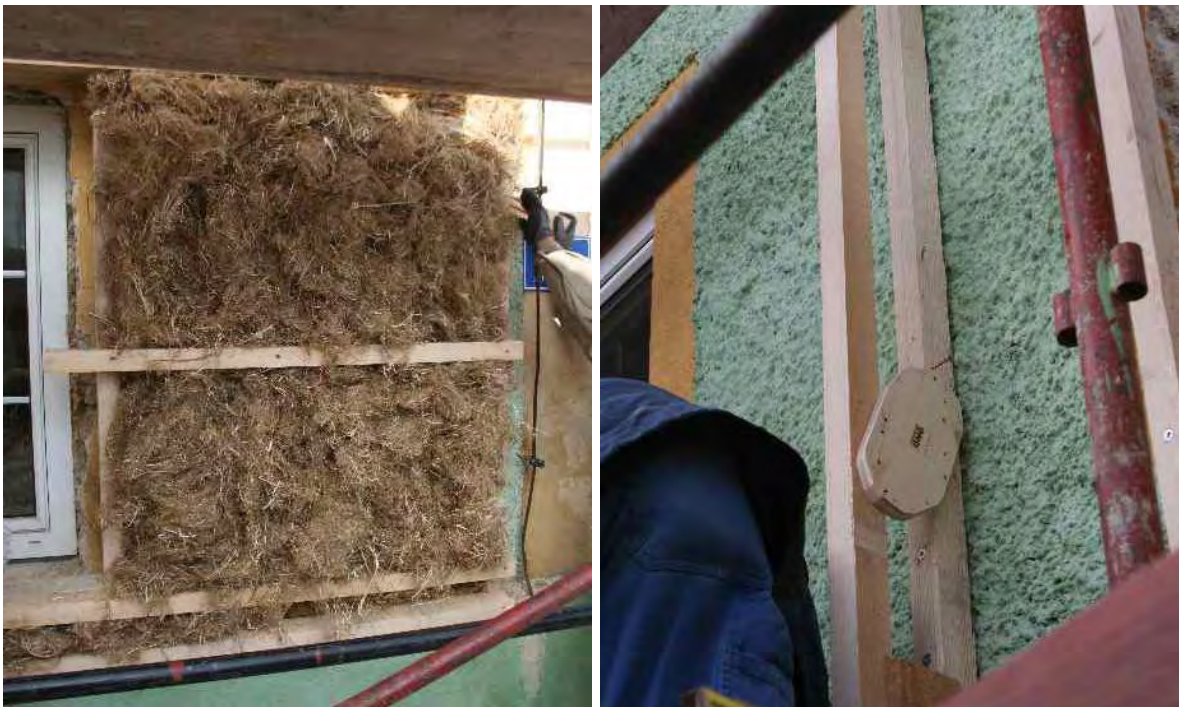
**Abbildung 28: Fertiggestellter Bereich der Stopfhanf-Dämmung / Anbringung der alternativen Holzunterkonstruktion (System Doser)**

- Profilbeschreibung: Dieses System auf Basis von nachwachsenden Rohstoffen ist eine ökologische Alternative zu gängigen Wanddämmsystemen (z. B. Wärmedämmverbundsystem mit EPS und Kunstharzputz). Schilfplatten haben gute Wärmedämmwerte, sind feuchtigkeitsresistent, diffusionsoffen und können ausgezeichnet mit Kalkputz kombiniert werden. Lokale Rohstoffe (Holz, Hanf) können bei geringem Bearbeitungsaufwand bzw. als Nebenprodukt (kurze Hanffasern) im System integriert werden. Die Holzunterkonstruktion kann sowohl lokal von Zimmerern ausgeführt wie auch mittels Verwendung von Fertigsystemen realisiert werden.
- Begründung für diesen Prototyp: Es existieren keine auf dem Markt zugelassenen (Wärme-)Dämmsysteme aus den beschriebenen Komponenten.

- 1) Realisierte Vorab-Prototypen in Sarleinsbach: Stopfhanf zwischen Holzstehern, Schilfrohrplatte, Kalkputz (Varianten: Holzweichfaserplatte; Fichtenholzverschalung) wurden realisiert.

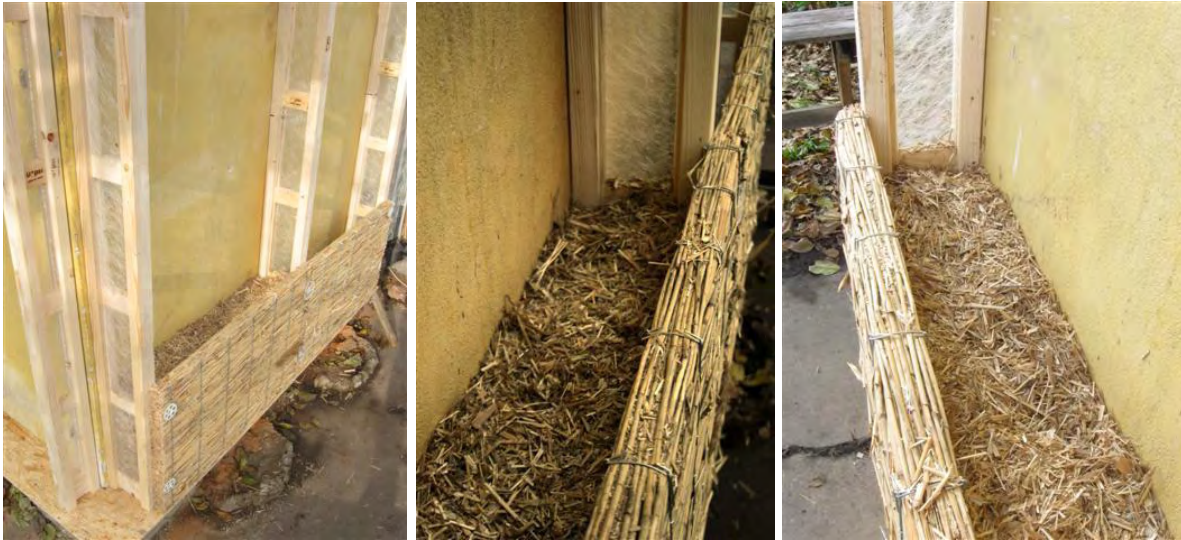
**Abbildung 29: Schilfhäcksel-schüttung in Stegträgerkonstruktion, Abschluss mit einer Schilfrohrplatte**

- Profilbeschreibung:  
Ausgehend von unterschiedlichen Anforderungen an die Dämmwirkung ermöglicht das System aus den Basiskomponenten Schilfrohrplatte, Schilfhäcksel, Holzunterkonstruktion und Kalkputz Dämmstärken für Mindestdämmung, NEH-Standard und Passivhaus-Standard. Die Variabilität der Schichtstärken kann mittels der Holzunterkonstruktion angepasst werden. Durch die Schilfhäcksel-schüttung werden Unebenheiten im Untergrund ausgeglichen. Die hohe Rohdichte der Materialien (Schilfrohr  $> 150 \text{ kg/m}^3$ ) begründet einen verbesserten sommerlichen Wärmeschutz aufgrund der erhöhten Speichermasse.

- 2) Für das Wärmedämmverbundsystem aus Schilfrohr / Kalkputz sowie Schilfhäcksel als lose Schüttung wurden zunächst Vorab-Tests in Böheimkirchen durchgeführt, um konstruktive Problemstellen zu analysieren und danach eine optimierte Variante an der Lehrbaustelle zu realisieren.

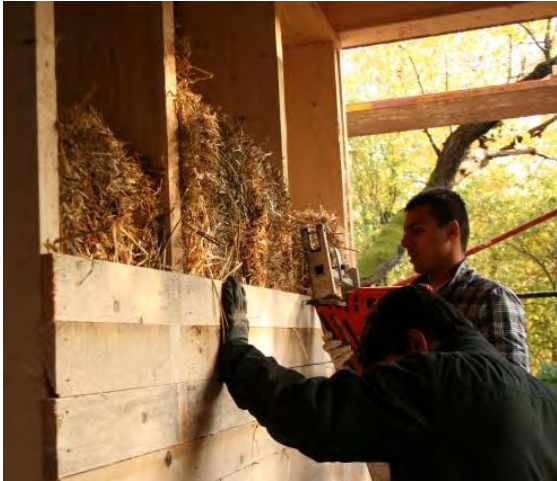
Abbildung 30 – Die bereits mit Strohballen gedämmten Bereiche werden im Anschluss mittels einer Rauschalung verschlossen – GrAT

- Profilbeschreibung:  
Durch die herstellungsbedingt vorgegebenen Abmessungen der Strohballen ist ein monolithischer Dämmschichtaufbau in mind. 35 cm möglich, der damit den NEH-Standard erreicht. Der Außenabschluss kann mittels direkt auf die Strohballenebene aufgebrachtem Putzauftrag (z. B. Kalkputz) erfolgen oder mit zusätzlicher Hinterlüftungsebene z. B. durch eine Rauschalung abgetrennt und außen mit Holz verkleidet werden.

- 3) Um die Dämmung mit Strohballen im Sanierungsbereich zu demonstrieren, wurde ein Abschnitt der Lehrbaustelle Böheimkirchen in diesem Verfahren thermisch saniert.

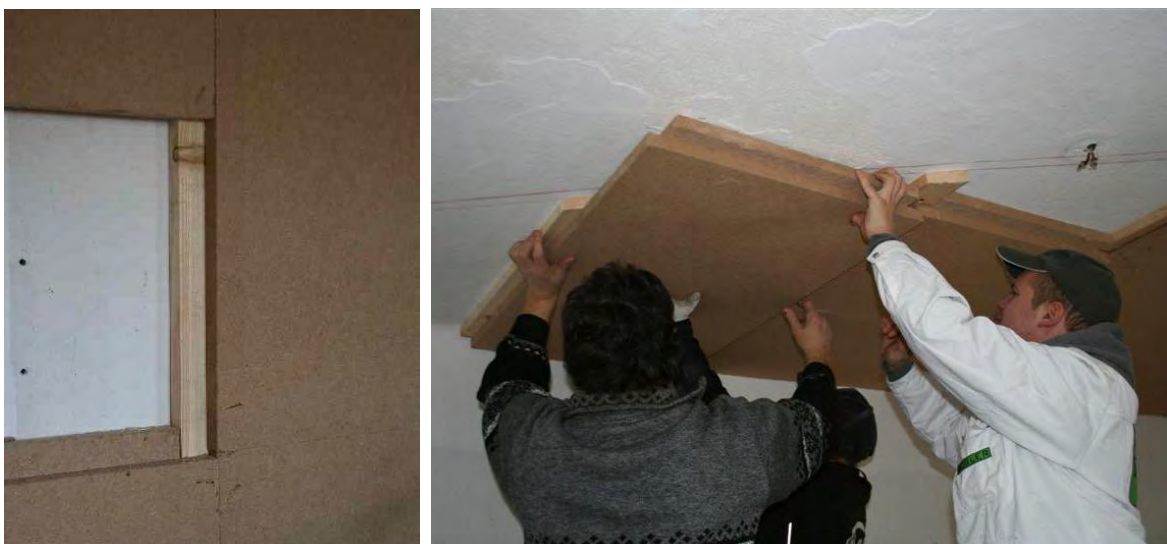
Abbildung 31: Holzweichfaserplatten mit Montageleisten an Wand und Decke

- Profilbeschreibung:  
Die Kombination von Holzweichfaserplatten (Schichtstärken 2–5 cm) mit einem Dünn-schicht-Kalkputz (Schichtstärke ca. 0,8 cm) stellt durch den dampfdiffusionsoffenen Auf-bau eine feuchteunkritische Innendämmungslösung dar. Die Befestigungsmöglichkeiten der Holzweichfaserplatte können je nach Untergrund angepasst werden, so ist die Ver-wendung einer Montageleiste aus Holz im Falle eines Mauerwerksuntergrunds ebenso möglich wie eine direkte Verdübelung ohne Montageleiste im Fall einer Holzständerkon-struktion. Die besonders dünne Schichtstärke des Kalkputzes wird durch die sauberen Plattenstöße sowie die ebene Plattenoberfläche ermöglicht und verkürzt dahingehend die benötigte Arbeitszeit und Materialmenge.

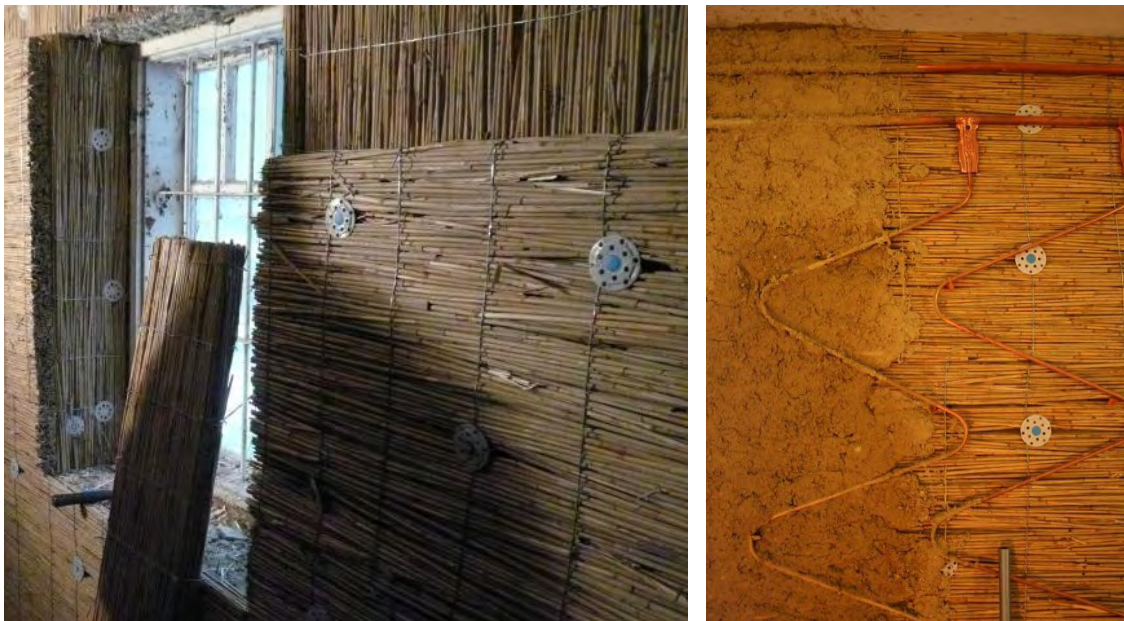
Abbildung 32: Schilfrohr-Innendämmung – links: Fensteranschluss mit innen gedämmten Fensterlaibungen (einlagig mit 5cm Schilfrohr); rechts - Wandheizungselemente aus Kupfer mit erster aufgebrachtter Lehmputzschicht

- Profilbeschreibung:  
Im Bereich der Innendämmung zeigt die Verwendung von Schilfrohr Vorteile aufgrund der gegebenen Dampfdiffusionsoffenheit. Lehmputz als Oberflächenvariante wirkt ausgleichend auf die Innenraumlufffeuchtigkeit. Die Einbettung eines Wandheizsystems (z. B. mittels Kupferrohren) ermöglicht eine raumseitig flexibel steuerbare Heizleistung sowie einen positiven Effekt auf die Substanzsicherung der Bestandsbauteile (hier vor allem der Außenwandkonstruktion).

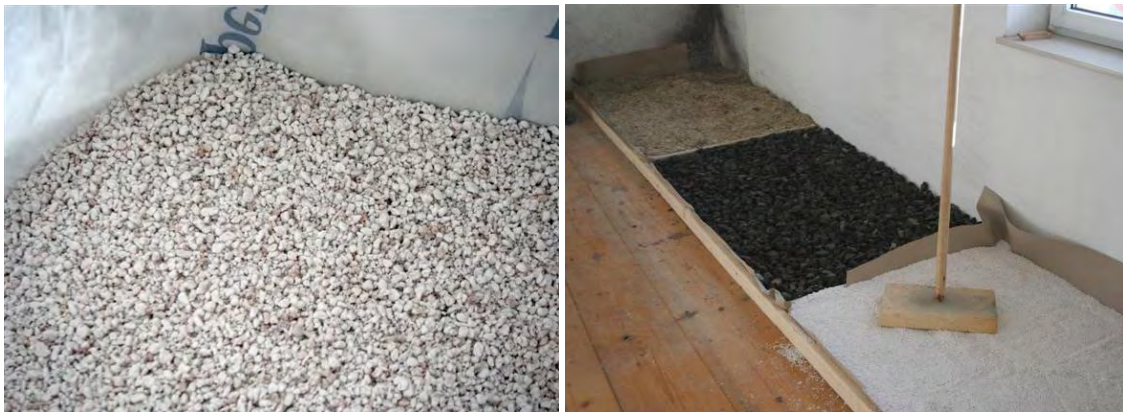
Abbildung 33: Perlitschüttung (Volcalitgestein) auf Rieselschutzfolie (Baupapier) (links) – 3 Varianten (Hanf-Lehm-Schüttung, Glasschaumschotter, Perlitschüttung) im Überblick (rechts)

Für Bodenaufbauten gibt es mehrere ökologisch sinnvolle Varianten, welche die folgende Abbildung zeigt.

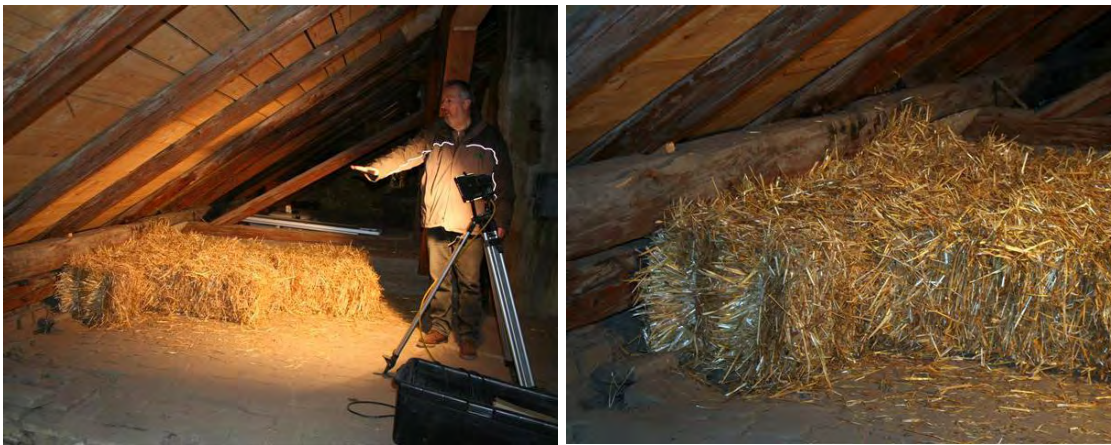
Abbildung 34: Während der Errichtung der lasttragenden Strohballendämmung (links); Detail der Strohballendämmung (rechts)

- Profilbeschreibung:  
Die besondere Eignung der Strohballendämmung für den Bereich Dachdämmung sowie Dämmung der obersten Geschoßdecke begründet sich durch die kompakten Abmessungen, die geeignete Schichtstärke sowie die hohe Rohdichte, welche zur Verbesserung des sommerlichen Wärmeschutzes gerade im stark exponierten Dachbereich positiv beitragen kann. Im Bereich der Dämmung der obersten Geschoßdecke ist vor allem die Möglichkeit einer lasttragenden Verwendung (ohne Holzunterkonstruktion) interessant.

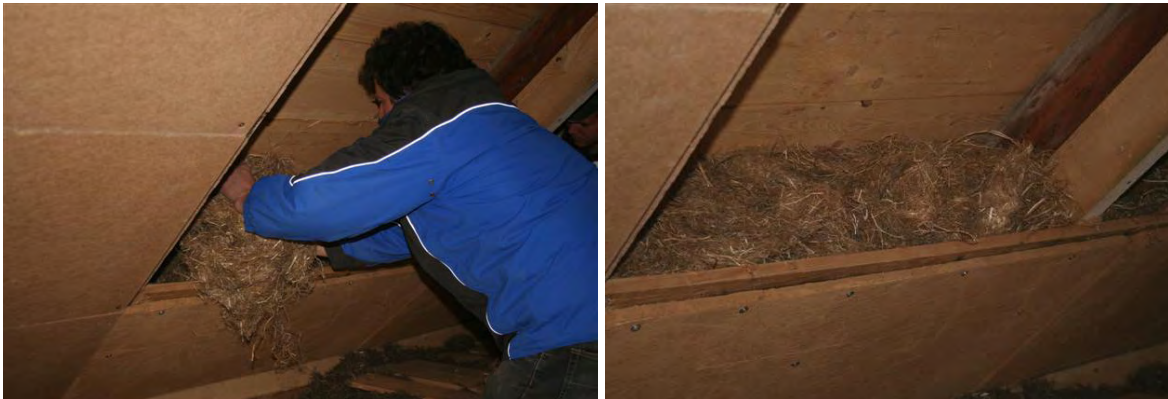
Abbildung 35: Einbringung des Stopfhanf-Dämmstoffes in die vorbereiteten Kammern

Mittels der Kombination aus Holzweichfaserplatte und Stopfhanf können unterschiedliche Dämmwerte erreicht werden. Der Arbeitsaufwand sowie die qualitativ hochwertige Ausführung können hierbei optimiert werden. Sämtliche Rückbauaspekte können aufgrund der Ausführung im Trockenbau (Schraubverbindungen) positiv bewertet werden.

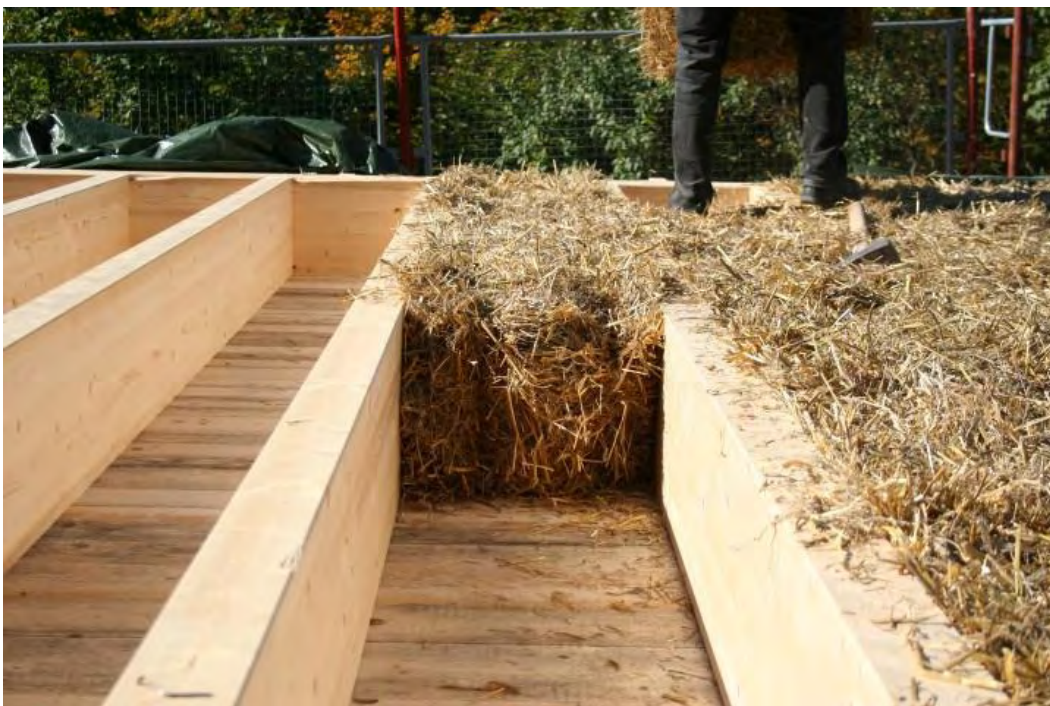
Abbildung 36: Einbringung der Strohballendämmung in die vorbereitete Holzkonstruktion der Dachebene

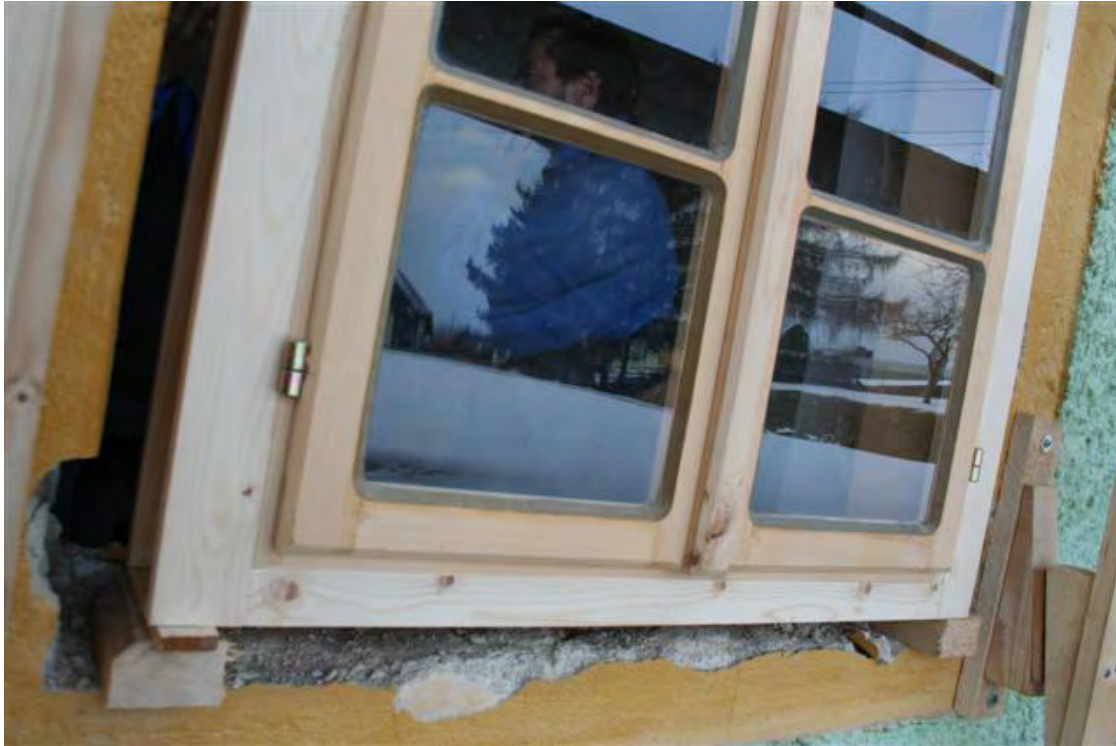
Abbildung 37: Außenansicht eines neu eingebauten Fensters mit Setzhölzern

- Profilbeschreibung:  
Das Kastenfenster wurde für die Lehrbaustelle angefertigt und an den Bestand angepasst. Bei der Herstellung wurde das Basismaterial (Lärchenholz) nur minimal hinsichtlich Oberflächenbeschichtung behandelt. Die Einpassung der Fenstergläser wurde mit Fensterkitt vorgenommen. Einbau vor Ort erfolgt mit Zargen, die luftdichte Ausführung der Anschlüsse rund um den Fensterrahmen erfolgte mit Stopfhanf. Die Außendämmung wurde mittels an den Fensterstock herangeführten Holzweichfaserplatten herangeführt, um Wärmebrücken an dieser Stelle zu vermeiden.
- Begründung Prototyp:  
Im Bereich neu erstellter Fenster stellt die realisierte Variante eine hinsichtlich Materialwahl und Rückbaukonzept besonders innovative und klimafreundliche Lösung dar, die auf dem Markt nicht als Standardprodukt verfügbar ist.

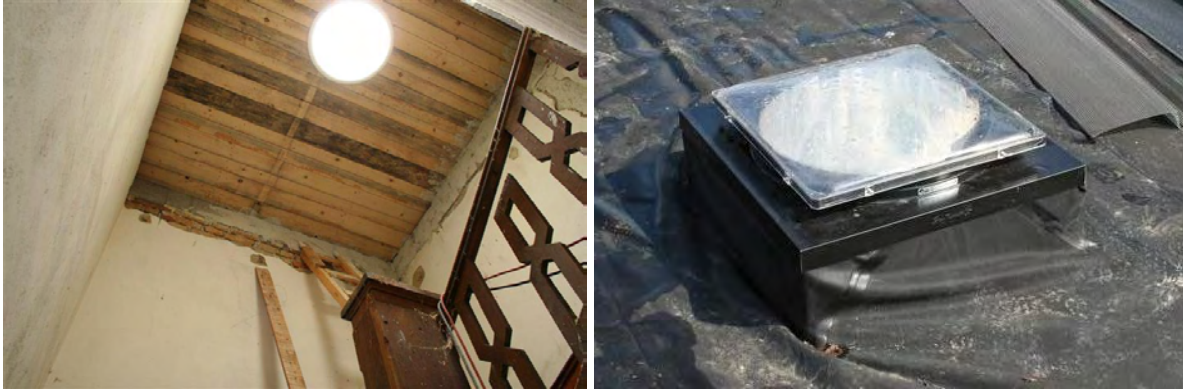
Abbildung 38: Links: Fertig eingebauter Tageslichtkollektor vom Treppenhaus aus betrachtet (Bauzustand); rechts: Tageslichtkollektor auf dem Dach mit angeschlossener EPDM-Folie

- Profilbeschreibung:  
Die innovative, für die Lehrbaustelle verwendete Low-Tech-Variante wurde aus den Philippinen importiert und erstmals in einem Sanierungsfall eingebaut. Die Länge des Kollektorrohrs beträgt 90 cm und durchstößt die gesamte gedämmte Dachhaut der Lehrbaustelle. Der obere Abschluss auf dem Dach wurde als Hochzug ausgeführt, außen gedämmt und verblecht.
  - Begründung Prototyp:  
Die gewählte Ausführung ist in dieser Form nicht realisiert worden und wird relevante Erfahrungswerte für eine derartige Low-Tech-Variante liefern können.
- 3) Die **Sanierung von Fenstern und Türen** wurde in Böhheimkirchen demonstriert.

2) Ein **neu produziertes, hoch innovatives Dachfenster** wurde in Böheimkirchen demonstriert. Es handelt sich um einen Tageslichtkollektor, welcher mit einer hochreflektierenden Innenbeschichtung außenseitig Sonnenstrahlen einfängt und nach unten ins Gebäudeinnere leitet.

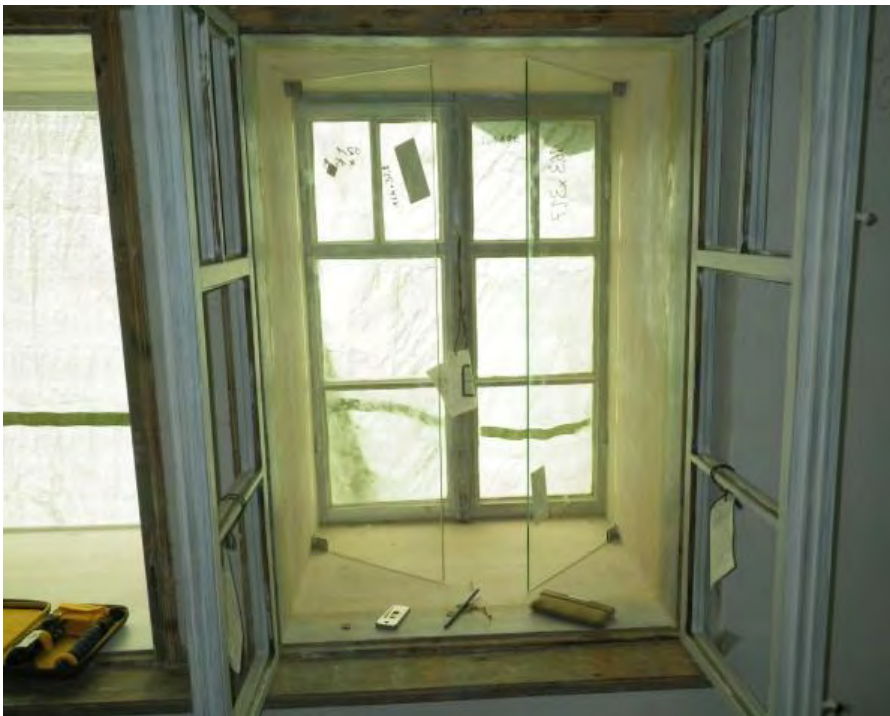
Abbildung 39: Stockverlängerung des Bestandsfensters mit zusätzlich eingebauten Glaselementen zur Verbesserung der thermischen Dämmung

- Profilbeschreibung:  
Bestehende Kastenfenster sowie Innen- und Außentüren aus Fichtenholz wurden bezüglich des Materialzustands analysiert, bestehende Beschichtungen (Farbanstriche, etc.) entfernt und die konstruktiven Verbindungen erneuert. Soweit möglich, wurden hierfür

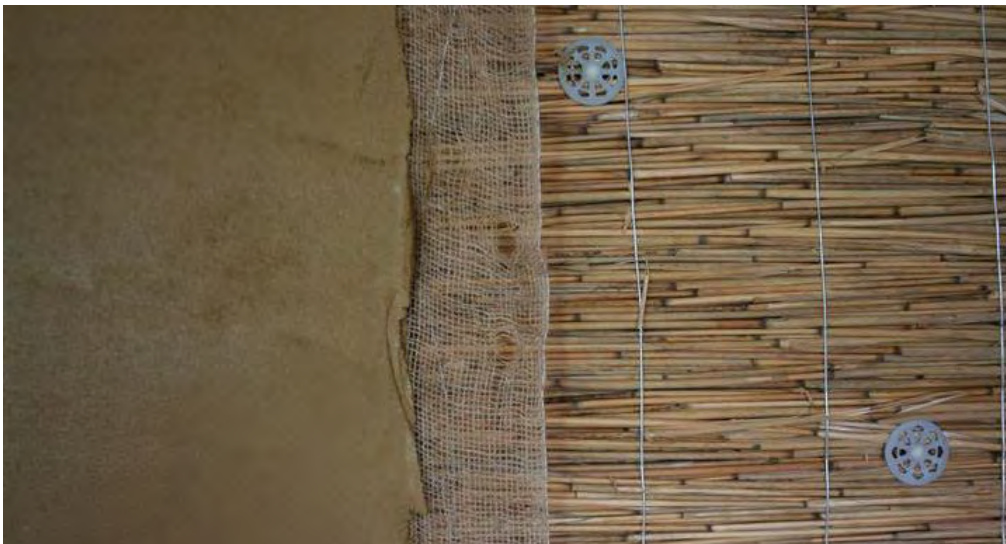
Abbildung 40: Lehmfeinputz mit Armierungsgewebe (Jutenetz) auf Schilfrohrplatte

- Profilbeschreibung:  
Die für den Innenbereich konzipierte Oberflächenvariante kann wahlweise auch mit Wandheizelementen kombiniert werden und dient somit gleichzeitig dem Ausgleich der Luftfeuchtigkeit im Innenraum wie der Temperatursteuerung. Die Ausführung kann auf Schilfrohrplatten wie auf Holzweichfaserplatten erfolgen und kann vollständig dampfdiffusionsoffen realisiert werden. Für die Anwendung von Wandheizelementen ist auf eine erhöhte Schichtstärke sowie die Einbringung des Armierungsgewebes (Jutenetz) auf den Heizrohren im Bereich des abschließenden Feinputzes zu achten.

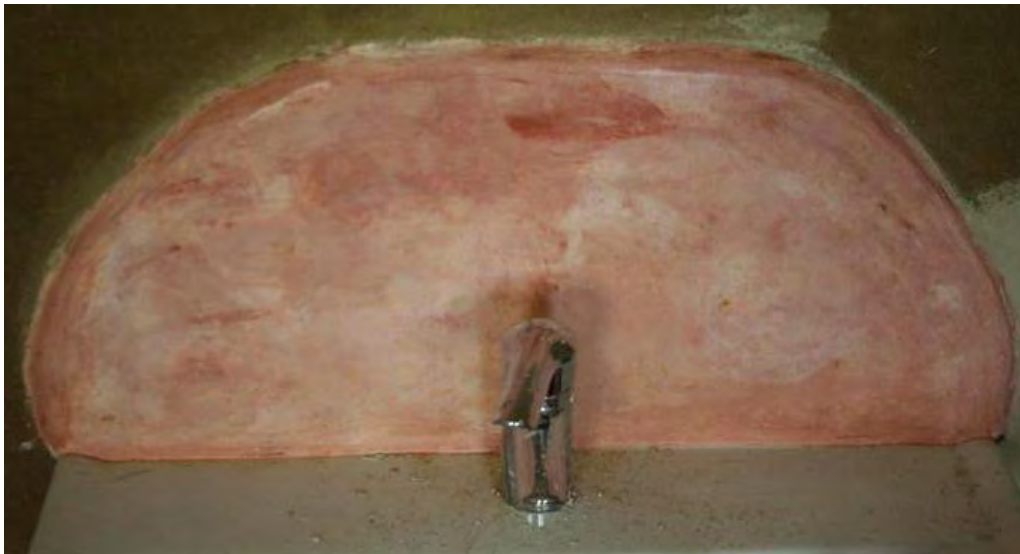
Abbildung 41: Ausbildung des Spritzwasserbereichs oberhalb eines Waschbeckens in Tadelakt, rundherum anschließend Lehmputz

- Profilbeschreibung:  
Für Nassräume (Dusche und Waschtische mit direkt auftretendem Spritzwasser) wird eine wasserdicht ausgeführte Oberfläche benötigt, die mit den relevanten bauphysikalischen Materialeigenschaften von Kalk- und Lehmputzen korrespondieren kann und ein ähnlich positives ökologisches Profil aufweist. Die Ausführungsvariante des Kalkfeinputzes „Tadelakt“ stellt eine solche Oberfläche dar, die zusätzlich eine Bandbreite farblicher Gestaltungsmöglichkeiten bietet.
- Begründung Prototyp:  
Tadelakt als Ausführungsvariante des Kalkfeinputzes ist unter den zuständigen Handwerksbetrieben nur sehr gering verbreitet aufgrund der geographischen Herkunft (Nordafrika), daher kann nicht von einer konventionellen Marktverfügbarkeit gesprochen werden.

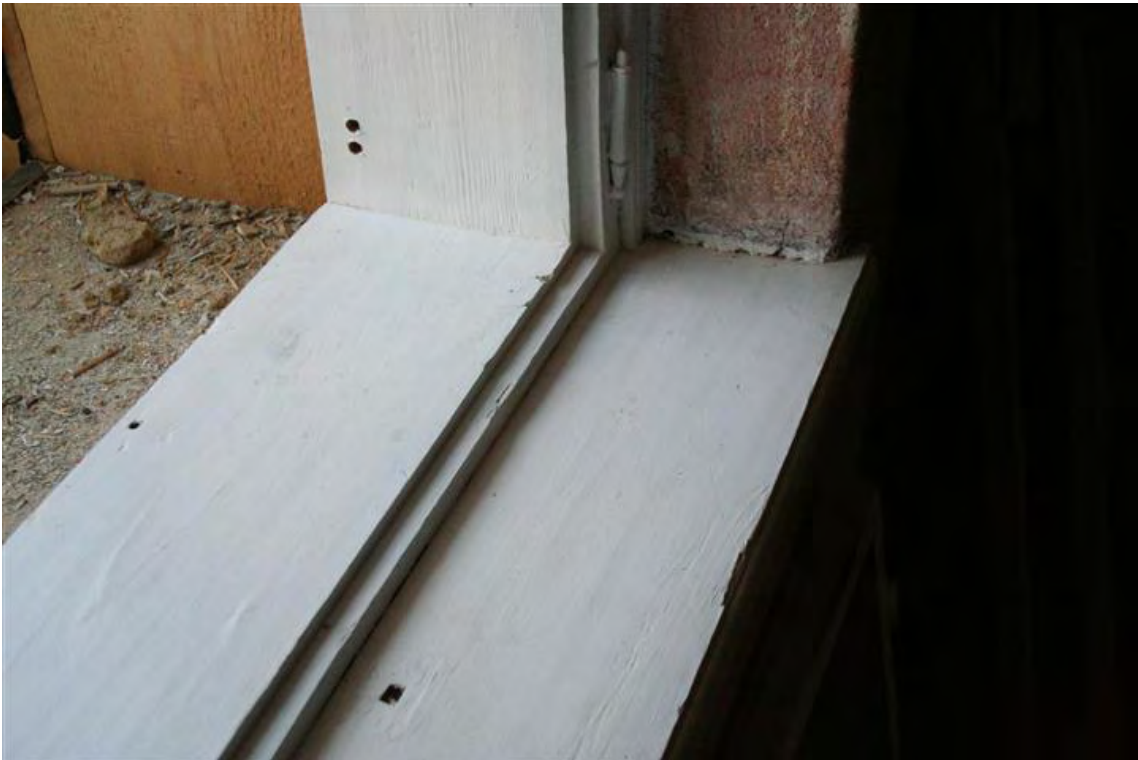
Abbildung 42: Holzoberfläche eines sanierten Kastenfensters, mehrschichtige Behandlung mit Leinölpräparaten zur Revitalisierung des Holzwerkstoffes

- Profilbeschreibung:  
Konventionelle Farbanstriche und Lasuren bzw. Lacke für Holz können einerseits gesundheitlich bedenkliche Inhaltsstoffe aufweisen und andererseits auch für die wirtschaftlich sinnvolle Lebensdauer der behandelten Holzoberfläche keinen ausreichenden Schutz gewährleisten. Die traditionelle Behandlung mit Leinöl ist zwar in der Verarbeitung aufwendiger, jedoch im qualitativen Ergebnis sowie hinsichtlich der konservierenden Wirkung des Basismaterials äußerst positiv zu bewerten. Leinölansstriche eignen sich für die Behandlung unterschiedlicher Holzbauteile wie Fenster, Türen, Holztreppen oder Holzfußböden (Parkett, Dielen etc.).

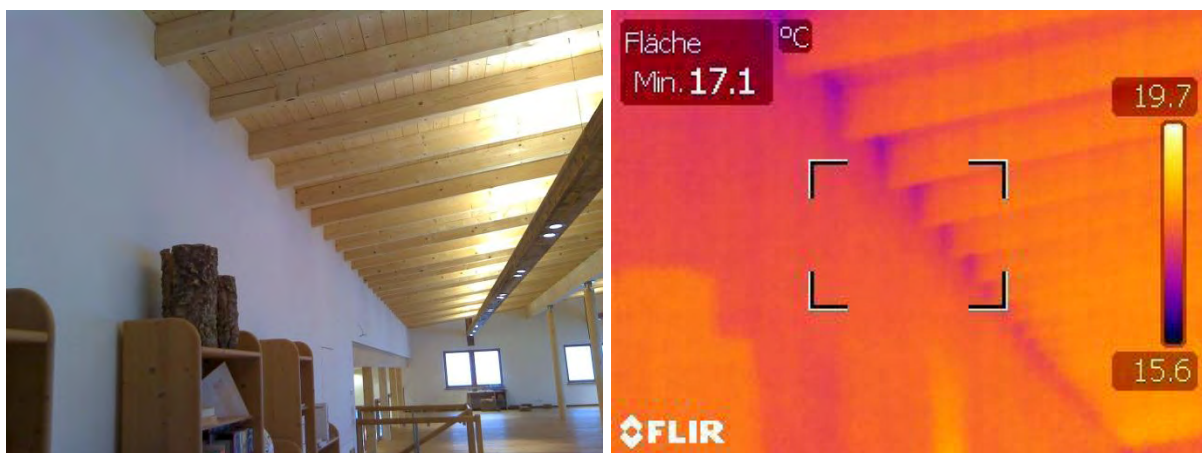
Abbildung 43: Aufnahmen eines Demonstrationsgebäudes nach der Sanierung (links: Photographie, rechts: Thermographie)

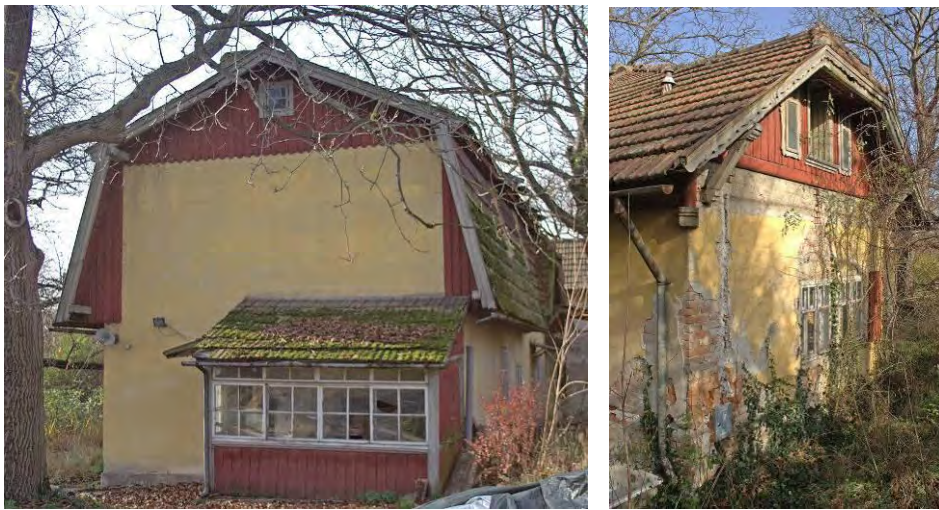
Abbildung 54: Ansichten Sanierungsobjekt „Wohnhaus Riedl“ Böheimkirchen

Das Sanierungsobjekt ist ein in Massivbauweise errichtetes Wohngebäude auf dem Areal des Zentrums für Angepasste Technologie in Böheimkirchen. Das in den 40er Jahren errichtete ehemalige Wohnhaus der ortsansässigen Familie Riedl weist eine Bruttogrundfläche von insgesamt 154,28 m<sup>2</sup> auf und verfügt zusätzlich über einen nicht ausgebauten Dachstuhl mit nutzbarer Raumhöhe.

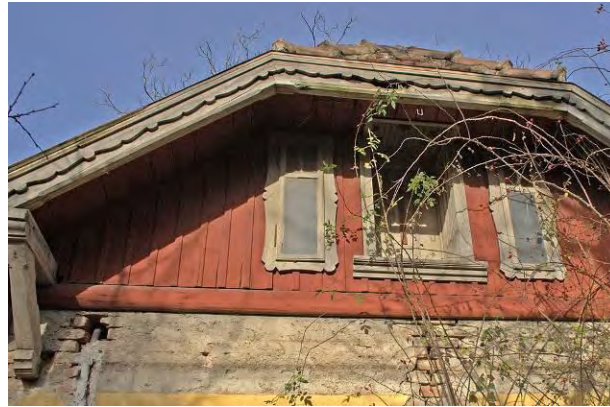
Abbildung 62: Holzkonstruktion im Obergeschoß des Giebelbereichs

Während etwa 80% der mit 30cm ausgeführten Außenwände aus Ziegelmauerwerk bestehen, wurden im Nebentrakt die Giebelseiten des Obergeschoßes in einer einfachen Holzkonstruktion mit abweichender formaler Ausgestaltung sowie in kontrastierender Farbgebung

ausgeführt. Diese Außenwandbereiche stellen lediglich eine klimatische Abtrennung vom Außenraum zu unbeheiztem Dachraum her, weshalb für die derzeitig vorstellbare Nutzung keine intensiven Dämmmaßnahmen in Betracht gezogen werden sollen.

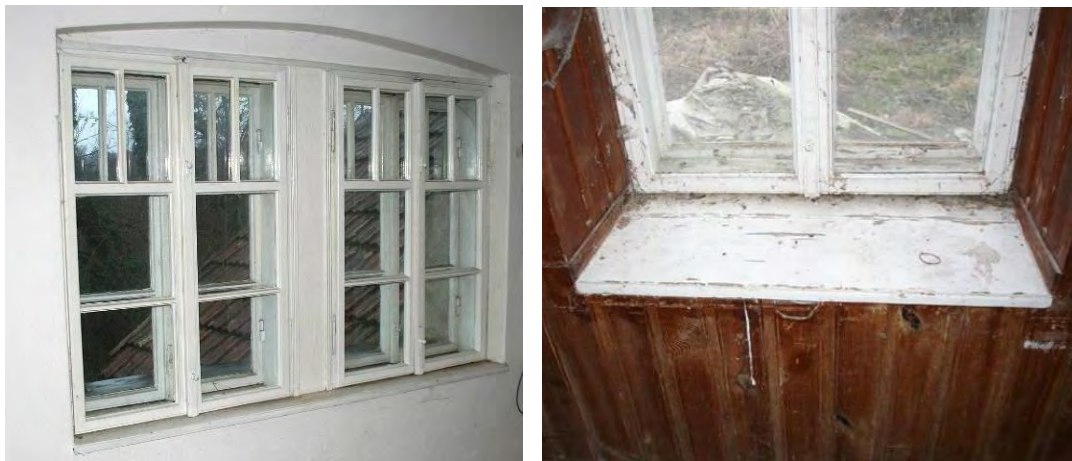
Abbildung 63: Links: Fensterlaibung im Obergeschoß (Mauerstärke 30 cm). Rechts: Fensterlaibung im Regelgeschoß (Mauerstärke 50 cm)

Durch die hohe Mauerstärke von 50 cm ergeben sich für die Fenster im Erdgeschoß bereits im Bestand sehr tiefe Laibungen, die im Falle einer zusätzlichen Dämmschicht den Lichteinfall auf ein kritisches Maß verringern können und daher im Besonderen bei der Planung berücksichtigt werden müssen.

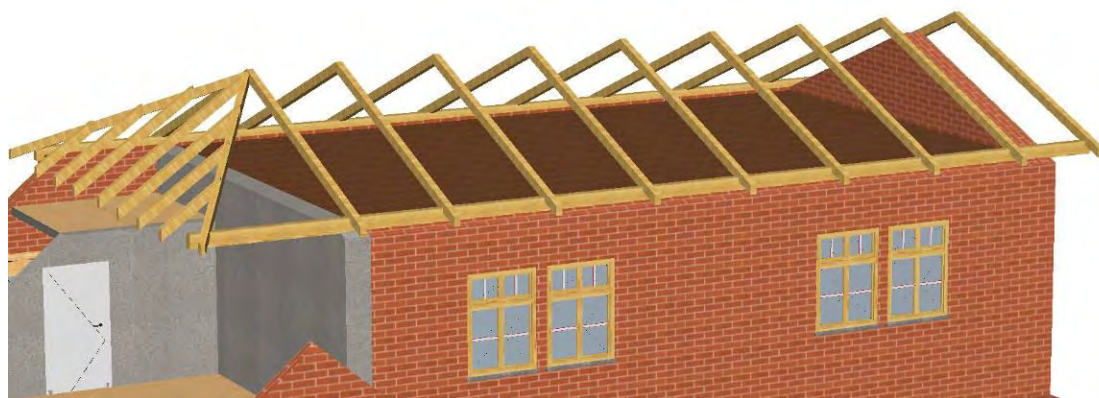
Abbildung 65: Darstellung der obersten Dachkonstruktion (ohne Mansarddachelemente)

Die sehr einfache und dünnwandig ausgeführte Dachkonstruktion begünstigt vor allem die Dämmung der darunterliegenden Geschosdecke aufgrund der gleichmäßigen Deckenkonstruktion und der sehr einfach einzubringenden Dämmschicht ohne weitere statische Verstärkungsmaßnahmen. Aber auch die Anwendung einer Aufsparrendämmung bei entsprechender konstruktiver Verstärkung wäre eine denkbare Sanierungslösung für diese Dachkonstruktion (Firstpfette sowie Mittelpfosten sollten eingefügt werden, um Stabilität und Tragfähigkeit zu erhöhen).

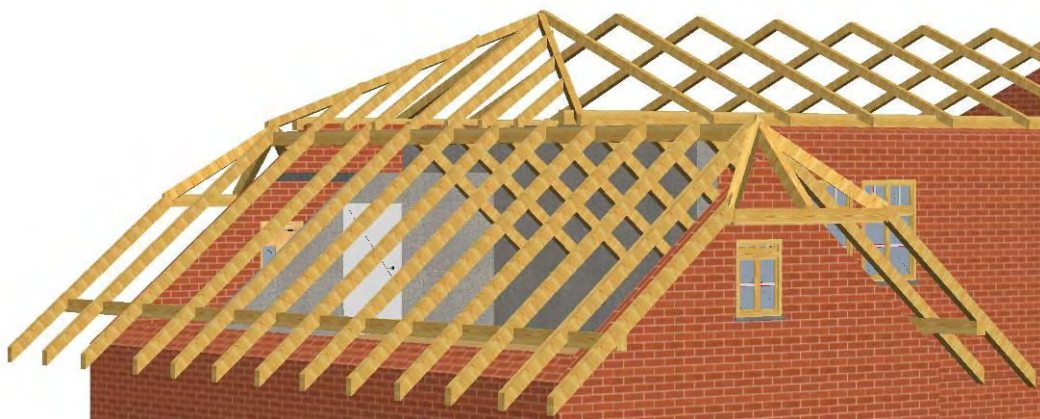
Abbildung 67: Darstellung der Dachkonstruktion des Nebentrakts

Aufgrund des schlechten Zustands des Dachstuhls hat die konstruktive Sanierung sehr weitreichend zu erfolgen. Sowohl im Bereich der Holzkonstruktion wie auch der Dachschindeln werden aufgrund der Beschädigungen große Mengen vollständig ersetzt werden müssen. Diese Grundlage ermöglicht für das Sanierungskonzept eine flexible Handhabung bei der Planung, so dass auch größere Änderungen mit eingearbeitet werden können, wobei auf das architektonische Gesamtbild sowie die Erhaltung der individuellen Gebäudehüllengestaltung im Dachbereich geachtet werden sollte.

Nord- und Südseite hin so dass der Typus eines Mansarddaches entsteht. Konstruktiv sind diese Flächen allerdings getrennt errichtet worden. An der westlichen Seite stellt das Dach eine konstruktive Verbindung zum räumlich tiefer gelegenen sowie im 90°-Winkel versetzten Dach des Nebentrakts her, indem eine Walmdachfläche sich mit der Traufkante auf die Firstpfette des Nebentraktdaches setzt (siehe Abbildung 67).

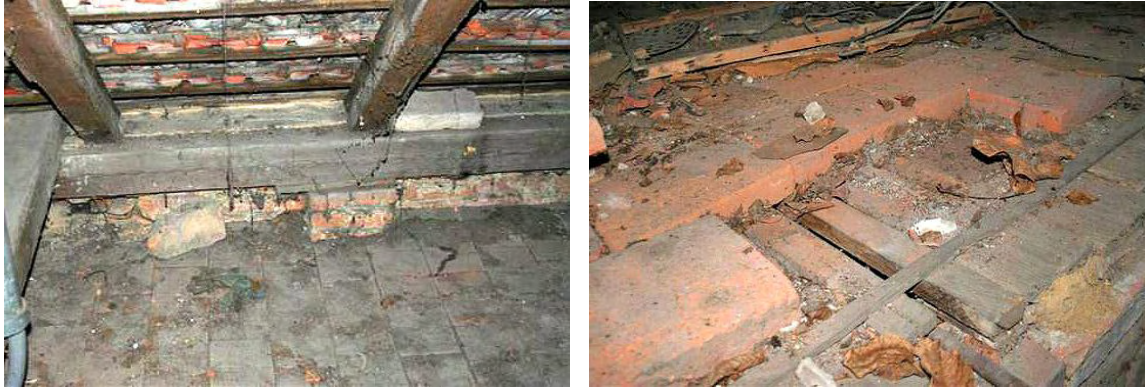
Abbildung 68: Oberste Geschoßdecke vom Dachboden aus betrachtet

Die obersten Geschoßdecke wurden äußerst massiv ausgeführt und können aufgrund der darüber liegenden sehr dünnwandig konstruierten Sattel- bzw. Walmdachkonstruktion als eigentlicher thermisch relevanter Gebäudeabschluss gewertet werden. Den oberen Ab-

schluss bildet jeweils eine Lage aus gebrannten Ziegelsteinen, die ohne haftvermittelnden Mörtel auf den Deckenaufbau appliziert wurden. Die seitlichen Auflager der Dachfläche sind noch im Bereich der Außenwand ausgeführt, was zu einer homogenen Oberflächenausbildung der Geschoßdecke führt.

Die festgestellte Konstruktion sowie die statische Ausführung eignen sich sehr gut zur horizontalen Dämmung mittels Schüttdämmstoffen, da für die Verwendung von Dämmplatten eine nicht ausreichende Ebenmäßigkeit der Geschoßdecke vorliegt und somit Niveauunterschiede sehr effektiv und ohne Wärmebrücken mittels Schüttungen ausgeglichen werden können. Ein hermetischer Abschluss des Dachbodens als Schutzmaßnahme vor Schädlingseinnistung ist bei der Verwendung von Dämmstoffen aus nachwachsenden Rohstoffen unbedingt notwendig.

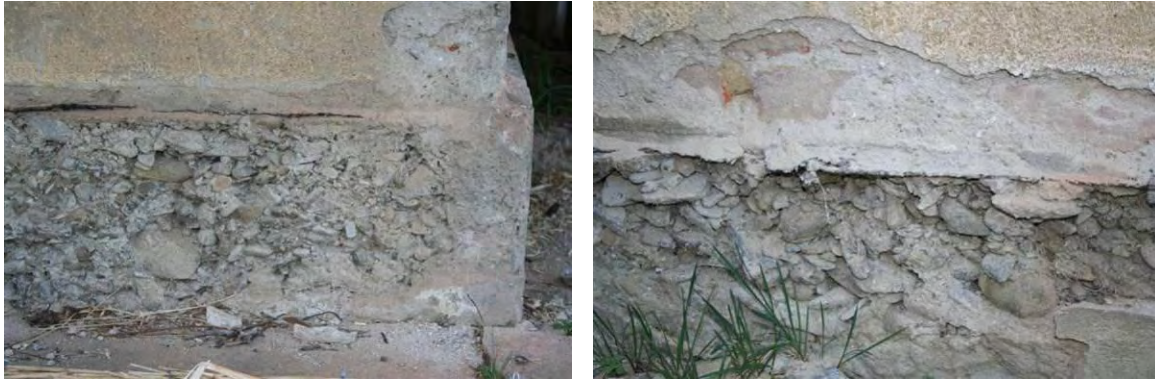
Abbildung 69: Sockelzone der Außenwand mit freigelegter Bodenplatte

Ausgeführte Höhe über dem umlaufenden Bodenniveau: 30 cm. Fundamentierung nicht eindeutig, da während der Bestandserhebung keine Grabungen vorgenommen wurden. Es kann aber von einer monolithischen Ausbildung als Fundamentplatte mit darunter liegender Rollierung ausgegangen werden.

Die massive Ausführung in Beton mit hohem Anteil an grobem Kies ist aufgrund der unvollständigen Ausbildung eines Sockelputzes gut zu erkennen (siehe Abbildung 69). Die Verdichtung des Betons wurde scheinbar nur sehr ungleichmäßig ausgeführt (Schüttbodyeton), was neben der grundsätzlich fehlenden Dämmung im Schichtaufbau zusätzlich einen hohen Wärmedurchgangskoeffizienten bedingt.

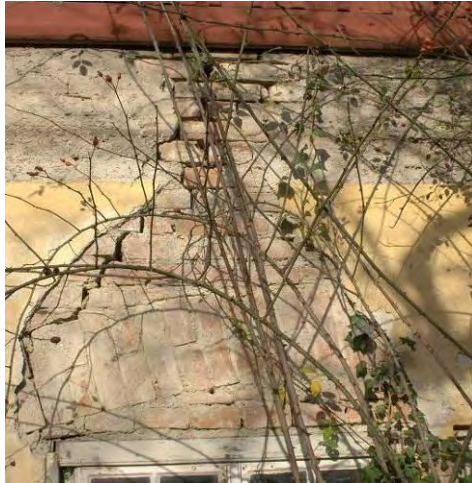
Abbildung 70: Vertikaler Riss in der südlichen Außenmauer aufgrund Seitenschubs der Dachkonstruktion

Das Schadensbild zeigt einen vertikal vom Fensterbereich bis zum oberen Ende der Mauer verlaufenden Riss. Als Ursache kann ein Gewölbeschub durch die aufsitzende Dachkonstruktion angenommen werden, da der gesamte Dachboden als Holzkonstruktion ausgeführt worden ist und aufgrund der hohen Dachlast (massive Dachpfannen aus Ton) sehr hohe Normalkräfte auf darunter liegende Wandkonstruktion ausübt. Hier sollte daher bei einer Sanierung der Dachkonstruktion auf eine optimierte statische Lastabtragung geachtet werden.

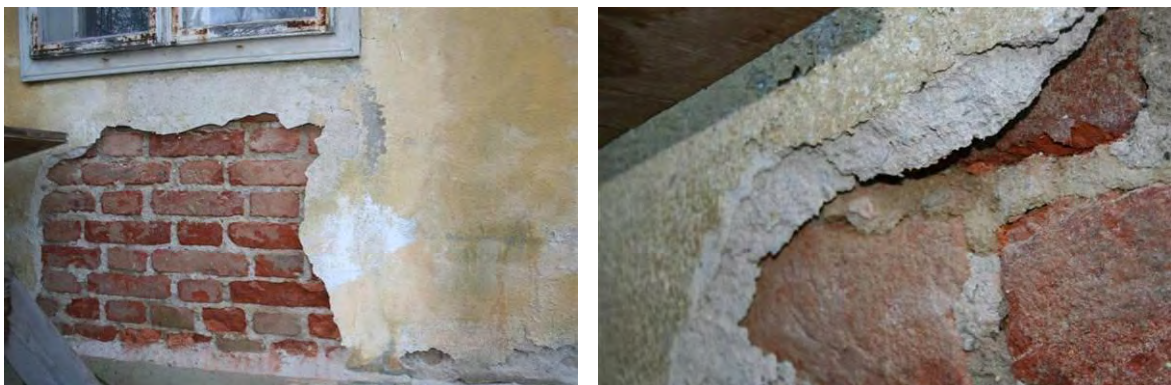
Abbildung 71: Großflächige Fehlstellen im Kalkputz der Außenfassade

Nach visueller Begutachtung des Bestandsbaus konnten an der Außenseite der Außenmauern großflächige Bereiche dokumentiert werden, an denen die gesamte Putzschicht abgelöst war. Dies kann auf unterschiedliche Ursachen zurückgeführt werden.

Im Außenbereich liegt neben einem Zusammenhang mit dem bereits im vorigen Abschnitt erwähnten statischen Problem der offenbar zu hohen Dachlast (seitlicher Schub aus der Dachkonstruktion), was zu vertikaler Rissbildung führte, auch ein starker Bewuchs der Fassade mit Efeuranken vor.

Die bestehenden Putzschichten an der Außenseite der Mauern weisen eine durchschnittliche Stärke von ca. 20 mm auf. Es handelt sich hauptsächlich um eine Kalkputzmischung, jedoch sind vereinzelte Zementputzbereiche erkennbar.
