# Renew Building

Kompetenzaufbau und  
Wissenstransfer für Klima-  
schonende Sanierung mit  
ökologischen und nachwach-  
senden Rohstoffen

Berichte aus Energie- und Umweltforschung

# Renew Building – Kompetenzaufbau und Wissenstransfer für Klima schonende Sanierung mit ökologischen und nachwachsenden Rohstoffen

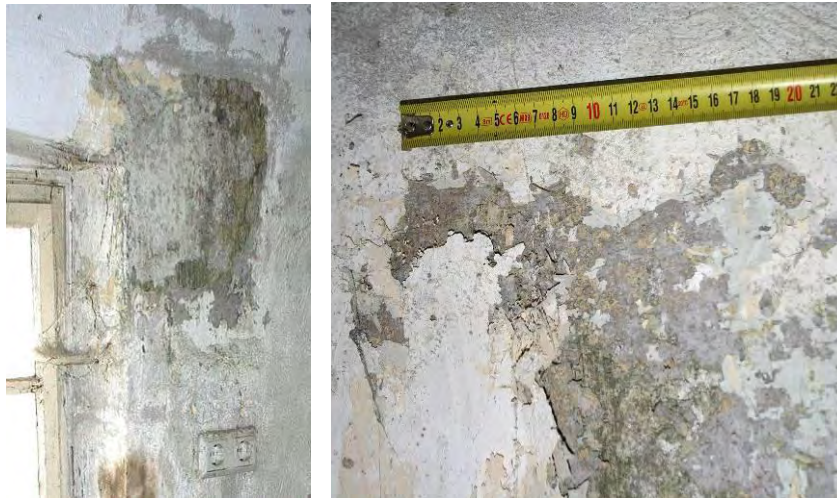
Abbildung 72: Schimmelbildung an der Oberfläche der Innenseite der Außenmauern im Erdgeschoß (nordseitig)

Im Innenraum wurden ebenfalls schadhafte Bereiche der Putzschichten festgestellt. Neben kleineren Bereichen, an denen Ablösungen des Farbanstrichs zu erkennen waren, wurde an einigen Stellen Schimmelbildung festgestellt.

Anders als im Außenbereich traten alle im Innenraum festgestellten Schäden offenbar konzentriert an der Oberfläche der Putzschichten auf, ohne dass ein vollständiges Ablösen der Putzschicht von der Unterkonstruktion erkennbar ist.

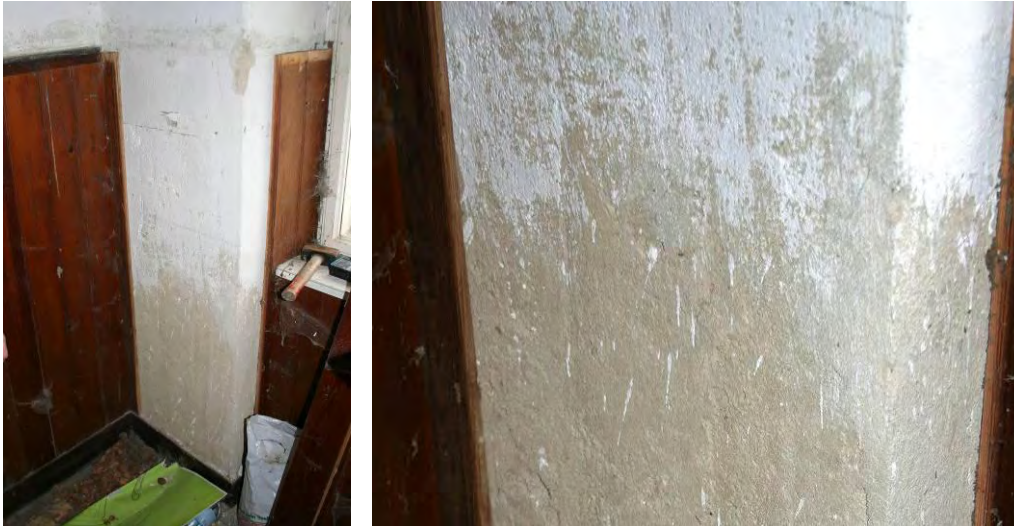
Abbildung 73: Freigelegtes Wandsegment hinter Holzvertäfelung im Erdgeschoß

- Mauerfeuchte im Außenbereich der Außenwand unproblematisch (Feuchtigkeitswerte unter 15%)
- Mauerfeuchte im Innenbereich der Außenwand teilweise sehr hoch (über 20%), infolge Schimmelbildung (begründet durch Dispersionsfarbanstrich und dementsprechend nicht dampfdurchlässige Oberfläche)
- Mauerfeuchte im Bereich der Holzvertäfelung im Erdgeschoß (s. Abbildung 73) sehr gering (unter 10%), Holz völlig unbeschädigt (begründet durch Kalkfarbanstrich auf der Wand hinter der Vertäfelung statt Dispersionsfarbe, dies ermöglicht Feuchtigkeitsabgabe der Mauer an den Innenraum)

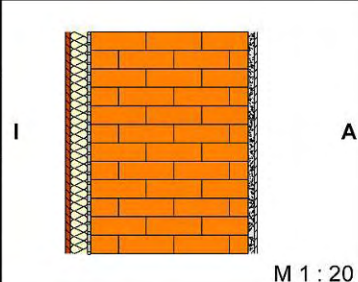
Bauteiltyp: <b>Außenwand</b>							
Wärmedurchgangskoeffizient berechnet nach ÖNORM EN ISO 6946 <b>U - Wert 0,44 [W/m<sup>2</sup>K]</b>							
Konstruktionsaufbau und Berechnung							
	Baustoffschichten	d	μ	λ	R = d / λ	ρ	ρ*d
	von innen nach außen	Dicke	WD-Diff.	Leitfähigk.	Durchlaßw.	Dichte	Flächengew.
Nr	Bezeichnung	[m]	[-]	[W/mK]	[m <sup>2</sup> K/W]	[kg/m <sup>3</sup> ]	[kg/m <sup>2</sup> ]
1	Holzvertäfelung	0,015	50	0,140	0,107	450	6,8
2	Schilfplatte, thermoplastgebunden	0,055	2	0,055	1,000	140	7,7
3	BIA Kalkputz NHL 5	0,010	6	0,900	0,011	1.800	18,0
4	Vollziegelmauerwerk	0,500	10	0,700	0,714	1.600	800,0
5	Biatherm NHL 5	0,020	15	0,080	0,250	350	7,0
6	BIA Kalkputz NHL 5	0,010	6	0,900	0,011	1.800	18,0
Bauteildicke [m]		<b>0,610</b>

Abbildung 85: Konstruktiver Aufbau und U-Wert von AW-01 Variante 2 hinter einer Holzvertäfelung

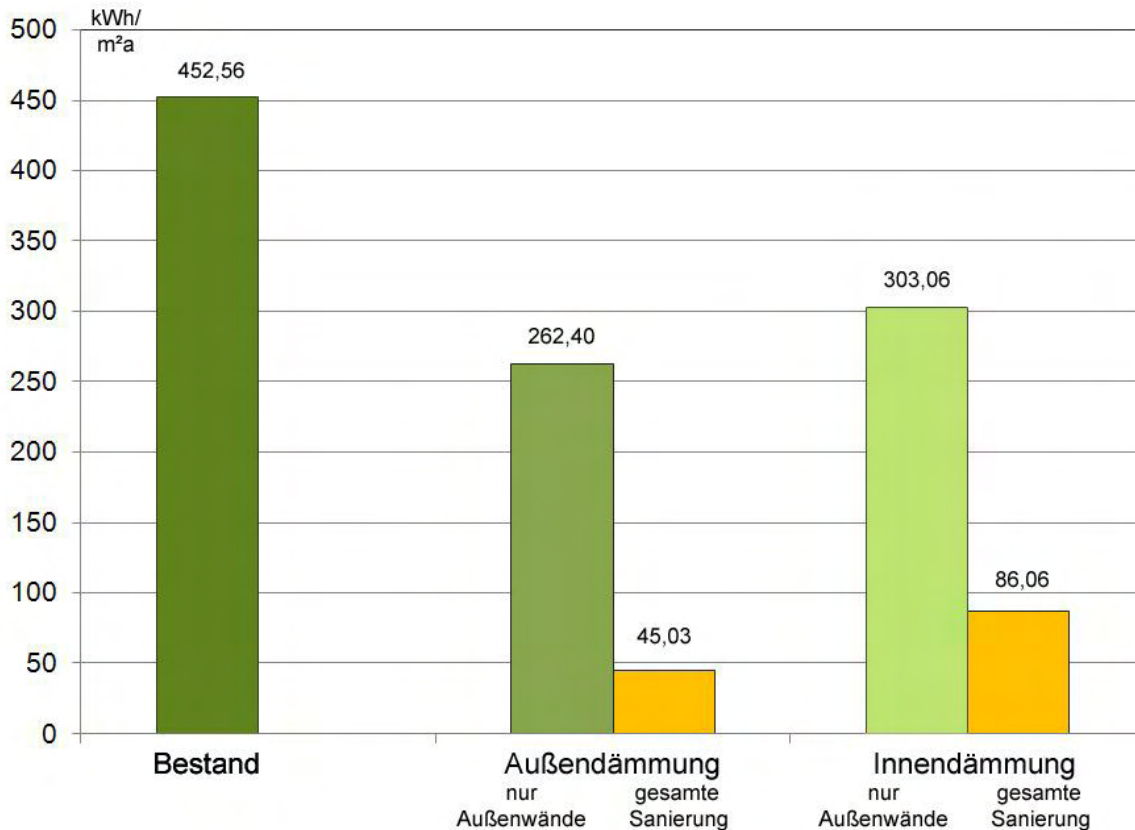
Der für Wärmedämm-Verbundsysteme als wesentliches Bewertungskriterium zu sehende Wert der Energieeinsparung infolge einer effizienten Dämmwirkung soll nochmals gesondert anhand der Heizwärmebedarfswerte dargestellt und verglichen werden. Dem nachfolgenden Diagramm können die aus den Sanierungsmaßnahmen resultierenden Heizwärmebedarfswerte als Kennzahlen für die erzielbare thermische Sanierung entnommen werden.

Abbildung 88: Vergleich der HWB-Werte von Bestand und Sanierungsvarianten

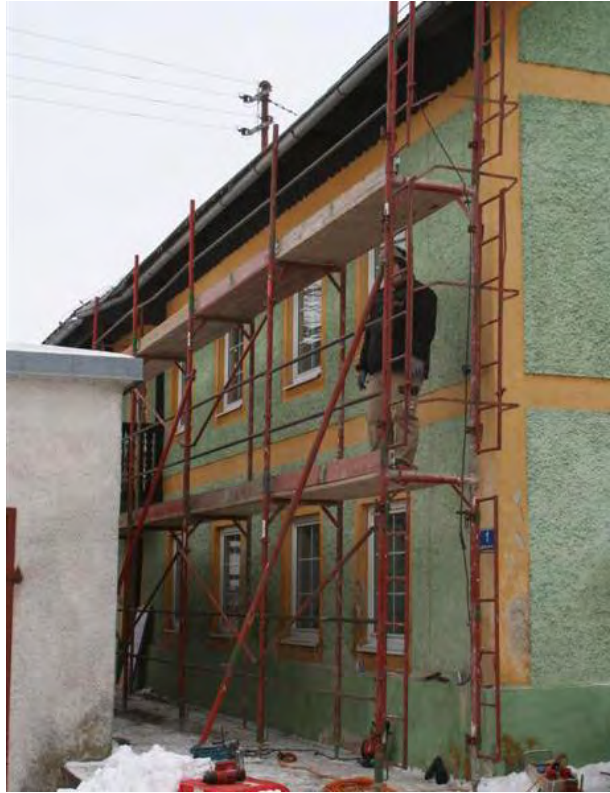
Abbildung 98: Ansicht der für die Außendämmung gewählten Zone 1

Aufgrund der guten Oberflächenbeschaffenheit der Außenwände und der südöstlichen Orientierung sowie der freien Zugänglichkeit wurde diese Fassade im östlichen Abschnitt zur Demonstration verschiedener Varianten der Außendämmung gewählt und wird fortan als Zone 1 bezeichnet.

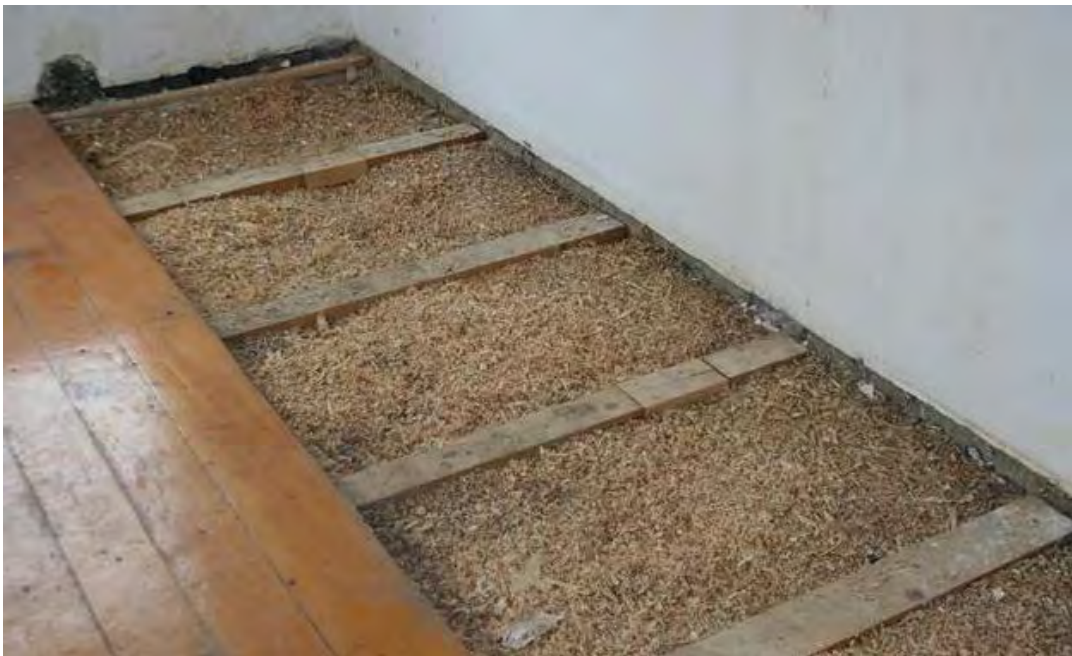
Abbildung 104: Freigelegter Fußbodenaufbau mit Sicht auf Sägespäne (Füllstoff) – Zone 4

Für die Trainingseinheiten sollten zumindest 4 Varianten aufgezeigt werden. Der Demonstrationscharakter sowie die Komplexität der Ausführung sind in fast allen Fällen als sehr einfach erreichbar einzustufen. Daher konnte die Zone 4 (Fußbodenaufbauten) auf einen einzigen Raum beschränkt werden. Die baulichen Gegebenheiten entsprechen dem Aufbau der obersten Geschoßdecke (Zone 3), die Deckenbalken liegen innerhalb einer Schüttung aus losen Füllstoffen (wie z.B. Sägespäne, siehe Abbildung 104).

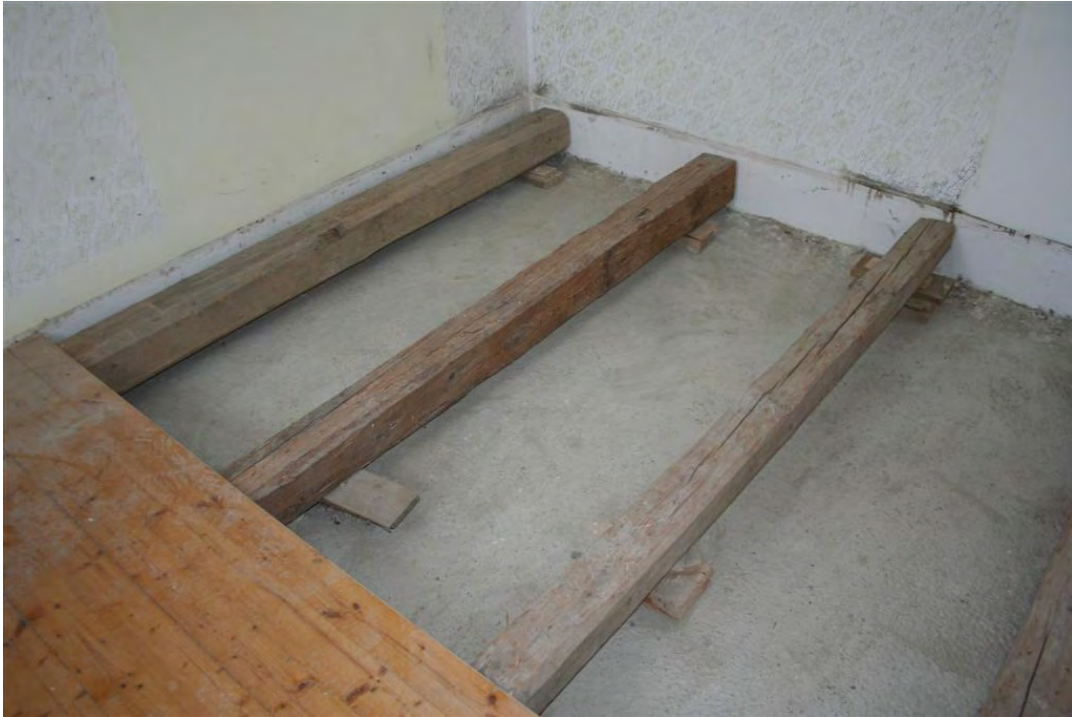
Abbildung 105: Vollständig freigelegte Deckenbalken – Zone 4

Neben der Variante Rückbau (freigelegte Deckenbalken, siehe Abbildung 105) werden auch Varianten geplant, die mit geringen Schichtdicken auf eine bestehende Konstruktion „aufgesetzt“ werden können, um vor allem die Schallschutzeigenschaften wesentlich zu verbessern.

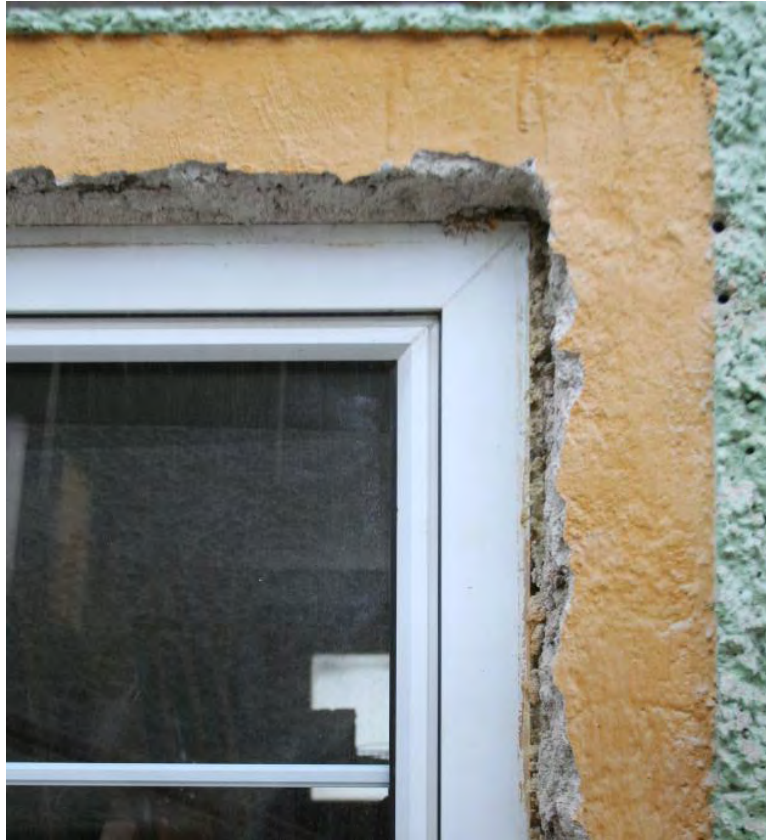
Abbildung 106: Vom Außenputz befreites Bestandsfenster (Isolierglas) – Zone 1

Die bislang im Gebäude verbauten Fenster entsprechen dem Standard der beginnenden 90er Jahre des vergangenen Jahrhunderts – also Isoliergläser mit Kunststoffrahmung (siehe Abbildung 106). Der luft- und winddichte Anschluss wurde mit handelsüblichem PU-Schaum durchgeführt. Da diese Fenster zwar thermisch gesehen noch den Anforderungen aktueller Energieausweise (für z.B. Niedrigenergiestandard) erfüllen können, jedoch keinesfalls dem ökologischen Anspruch genügen, der im Projekt erreicht werden soll, wird für die Sanierung in jedem Fall ein Austausch notwendig sein. In Frage kommen für den Einbau neuer Fenster einerseits moderne passivhaustaugliche Wärmeschutzfenster aus Vollholz (z.B. Lärche) oder als Holz-Aluminium-Kombination (Außenverkleidungen in Metall). Hierfür spräche vor allem der deutlich verbesserte U-Wert des eingebauten Fensters. Andererseits kann ein neues Holzkastenfenster zum Einsatz kommen, welches dem ursprünglichen Bild der Fassade entspräche und auch für eine thermische Verbesserung des ursprünglichen Zustands sorgen kann. Solch eine Lösung wäre vor allem günstig um das ökologische Profil dieses Bauteils – gerade im Kontrast zum derzeit noch verbauten Kunststofffenster – möglichst stark herauszuarbeiten. Für die Kursabwicklung wäre hier aber maximal der Einbau eines vorgefertigten Kastenfensters realisierbar, die Konstruktionsphase selbst könnte allerdings in einem Theorieabschnitt vorab präsentiert werden.

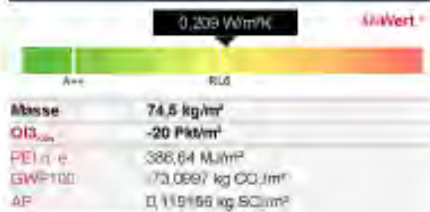
Abbildung 114: Bauphysikalisches Bauteilprofil von Variante 1 – Stopfhanf als Zwischensparrendämmung mit Lehmputzplatte (1,4cm) und Lehmfeinputz (mit Jutearmierungsgewebe)

Decke, Dach: Flach- oder Schrägdach gegen Außenluft - hinterlüftet - Wärmestrom nach oben

Nr.	Typ	Schicht	d cm	λ W/mK	R m²K/W	ΔQi3 Pkt/m²
1		Dachdeckung, Latung & Konterlatung nicht dargestellt	12,000			0
2		Unterdachbahn (Baudeckel-Elastomerbitumen Unterspinn-	0,100	0,230	0,004	3
3		Holz - Schnittholz Nadel, rau, technisch getrocknet	2,500	0,120	0,208	1
4		inhomogen (Elemente längs bzw. normal zur Traufe)	22,000			
		85 cm (81%) Hanf mit Polyestergerüst / , ohne Stützgerüst	22,000	0,040	5,500	11
		15 cm (19%) Holz - Schnittholz Nadel, rau, lufttrocken	22,000	0,120	1,833	0
5		pro clima Dampfbremse (ÖKO-NATUR Dampfbremse 1	0,000	0,170	0,000	0
6		Holz - Schnittholz Nadel, rau, technisch getrocknet	2,000	0,120	0,167	1
7		Lehmputzplatte	1,400	0,140	0,100	1
8		Lehmfeinputz plus Jutearmierung (Lehmputz 1700 kg/m	1,000	0,010	0,012	0
					$R_i / R_e =$	0,100 / 0,0
					$R' / R''$ (max. relativer Fehler: 1,8%) =	4,987 / 4,992
<b>Bauteil</b>			<b>41,000</b>			<b>4,779</b>

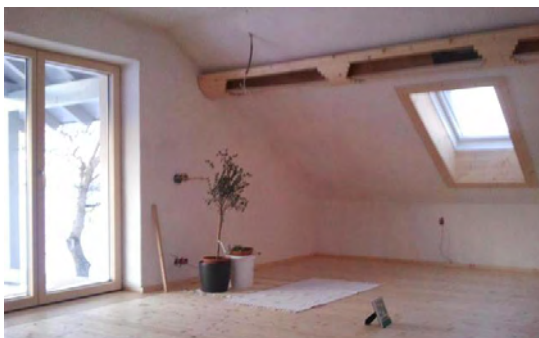
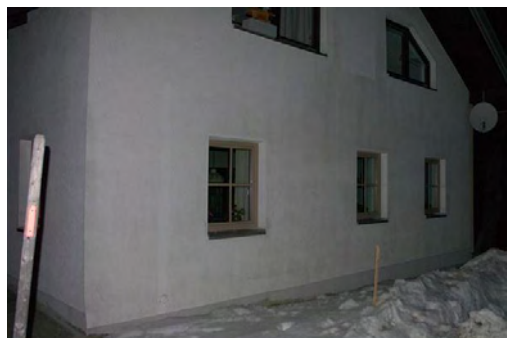
Dokumentation von Schwachstellen und Ausführungsqualität (02/2012)

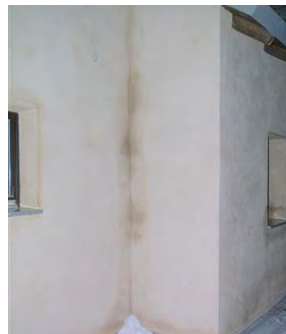
Feuchtigkeitsprobleme im Bereich der Fensterbänke / Kalkputz noch sehr frisch (02/2012)

Tlw. Feuchtigkeitsanfall unterhalb der Fensteröffnungen (Fensterbankzone)

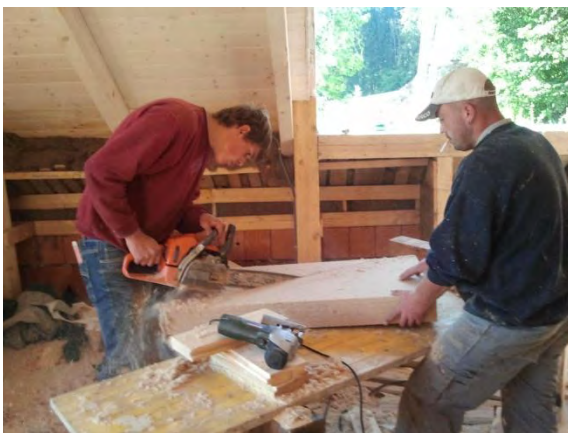
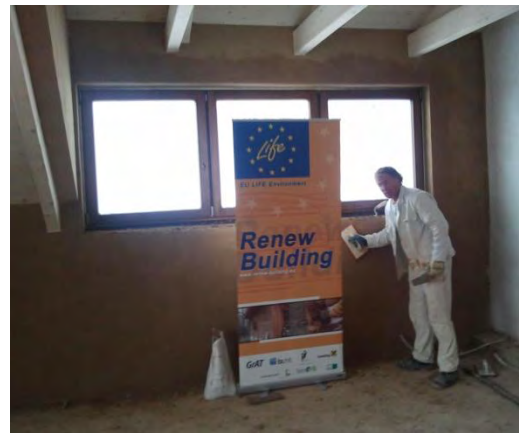
Aufnahmen während der Erstellung der Innendämmung / Lehmputzauftrag

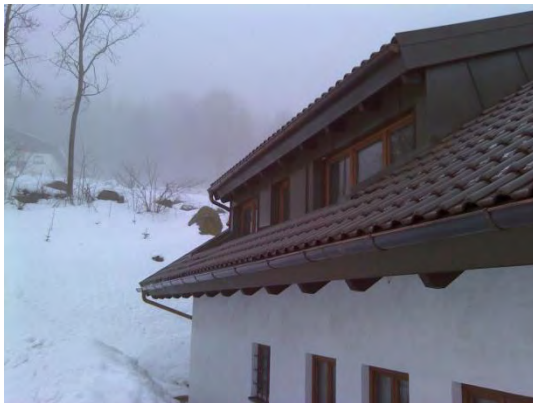
Dokumentation und Überprüfung der Ausführungsqualität – Aufnahmen 02/2012

Tlw. Restfeuchtigkeit im Kalkputz der AW (siehe Abb.2 rechts)

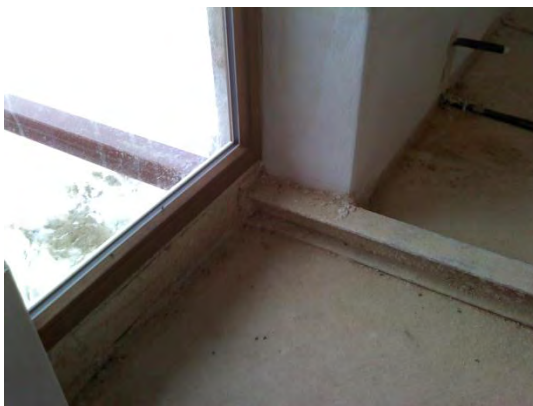
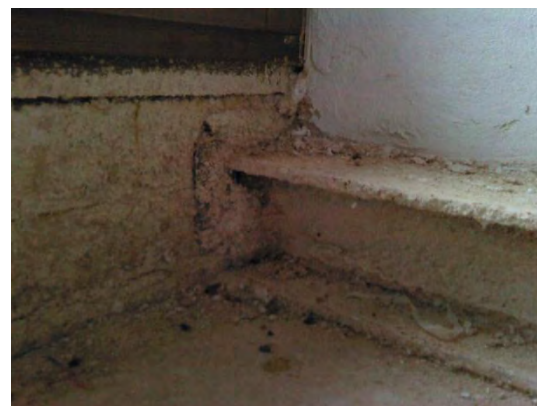
02/2012 – Nicht fertiggestellter Fußboden – Überprüfung der Luftdichtheit im Bereich der AW  
AW

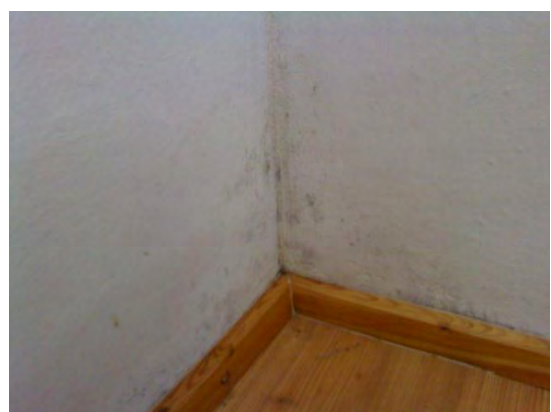
Dokumentation Wärmebrücken / Schimmelbildung Gebäudeecken – 02/2012

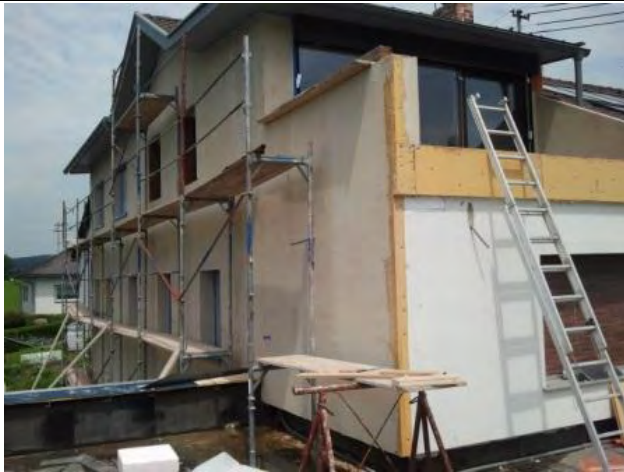
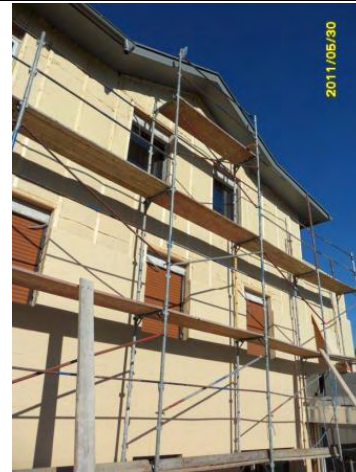
Anbringung der Dämmschicht an der südlichen Außenfassade – August 2011

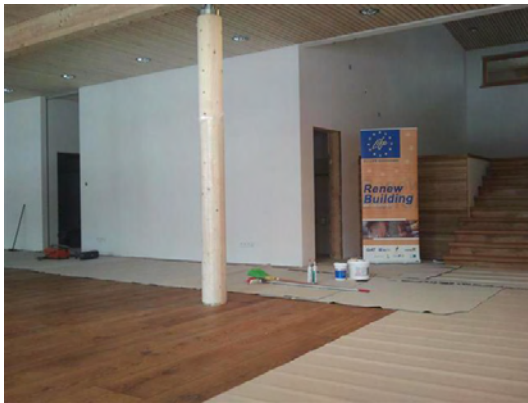
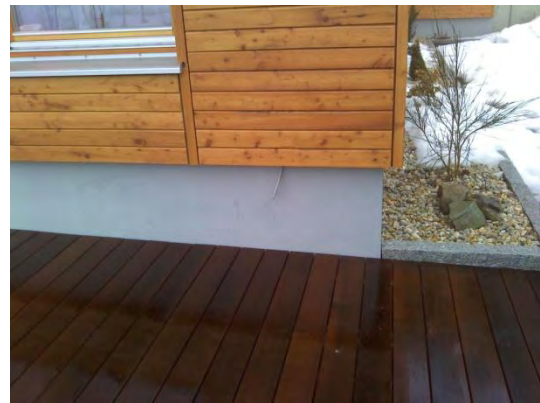
Erdgeschoß Empfangsbereich – Holzfußboden (li.) und Sockelzone außen (re.) – 11/2011

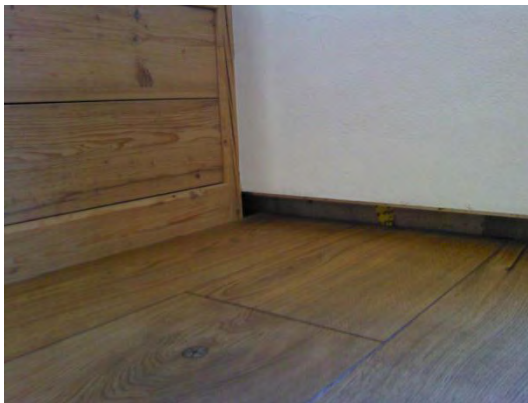
Überprüfung auf Wärmebrücken und luftdichte Ausführung (Sockelzone innen) – 02/2012

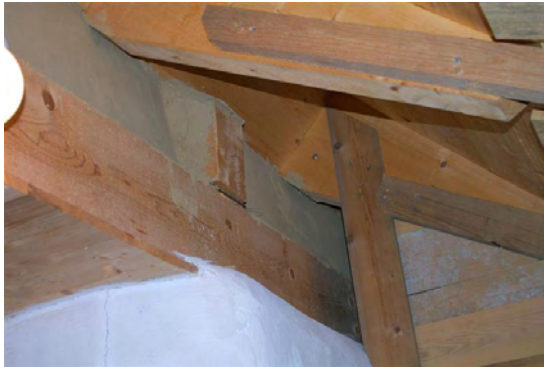
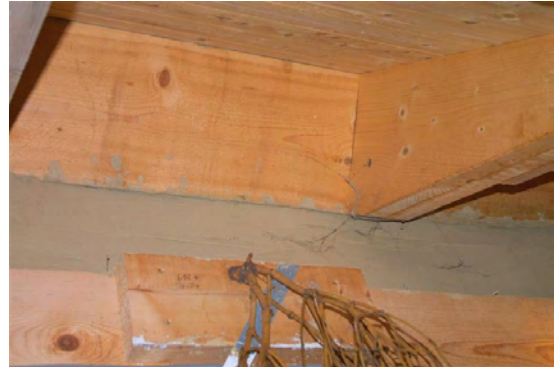
Dokumentation der luftdichten Ausführung der Dachanschlüsse (Lehmschlämme) 02/2012

Regelmäßige Überprüfung der Ausführungsqualität (Alfred Ruhdorfer)  
 Infrarotaufnahmen wurden durchgeführt (Stefan Prokupek, siehe separaten Testbericht)  
 Einzelne Stellen der Außendämmung wurden überprüft, v.a. Dachanschlüsse  
 Dämmwirkung durch 70cm starke Strohballen äußerst gut  
 Keine Feuchtigkeits- / Schimmelprobleme

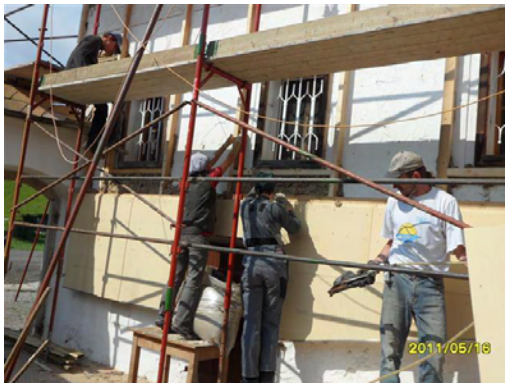
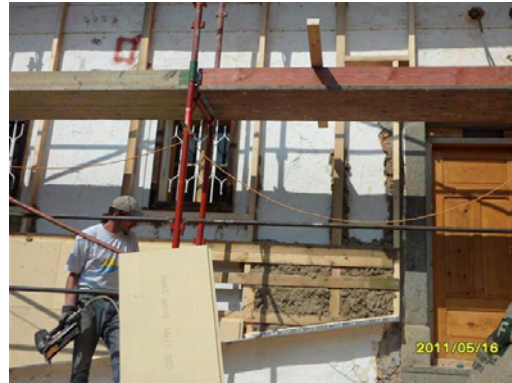
Anbringen der Holzweichfaserplatten auf der Holzunterkonstruktion (05/2011)

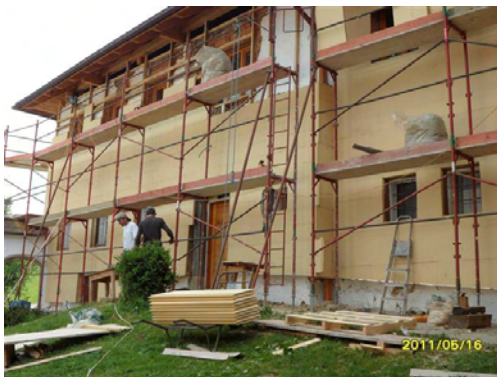
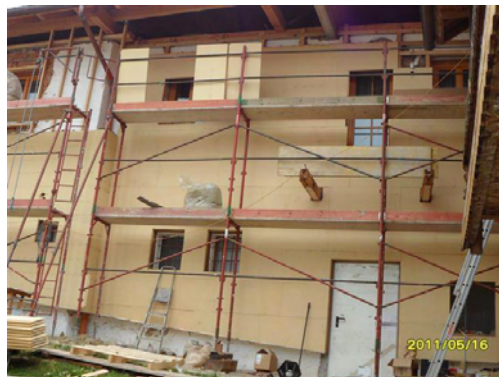
Anbringen der Holzweichfaserplatten auf der Holzunterkonstruktion (05/2011)

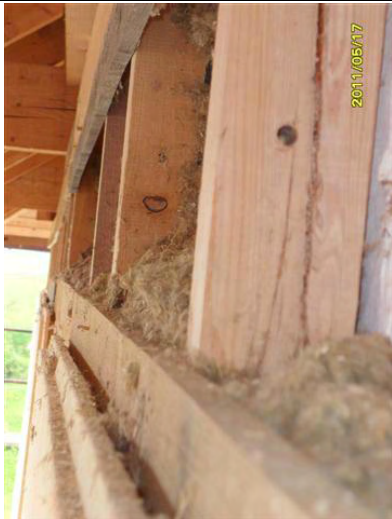
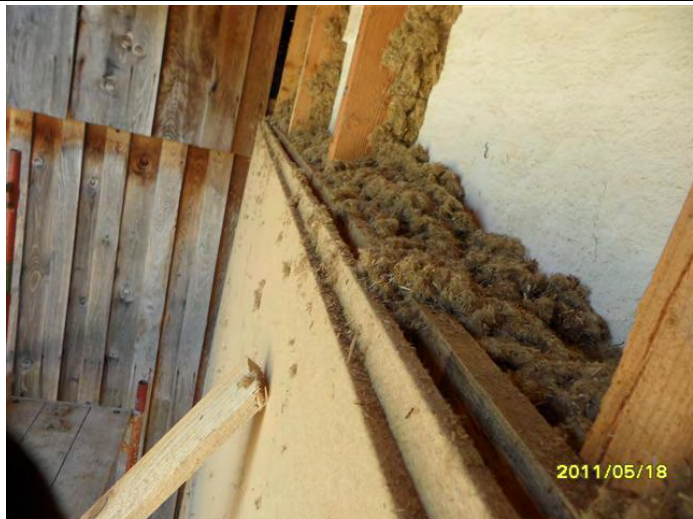
Einbringen der Flachsdämmung zwischen die Holzunterkonstruktion (05/2011)

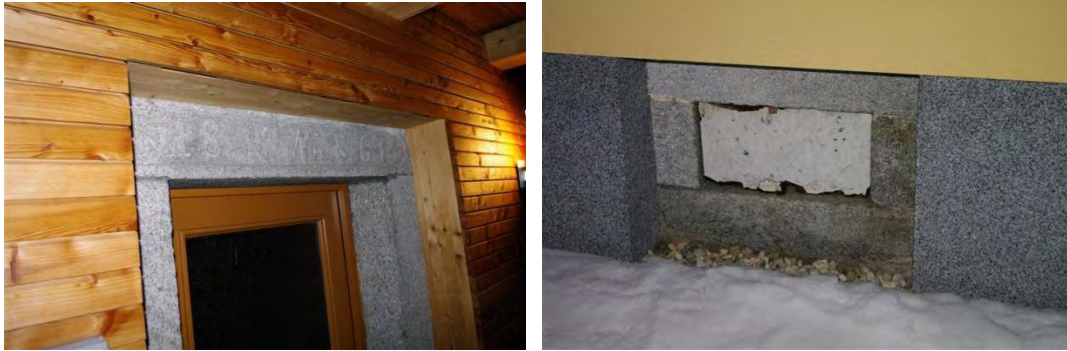
Dokumentation einzelner Bauteile (links: Eingangstür mit Granitsockel, rechts: Kellerfenster)  
(02/2012)
