Bestand - Johann Böhm Strasse

Sanierung: Schritt1

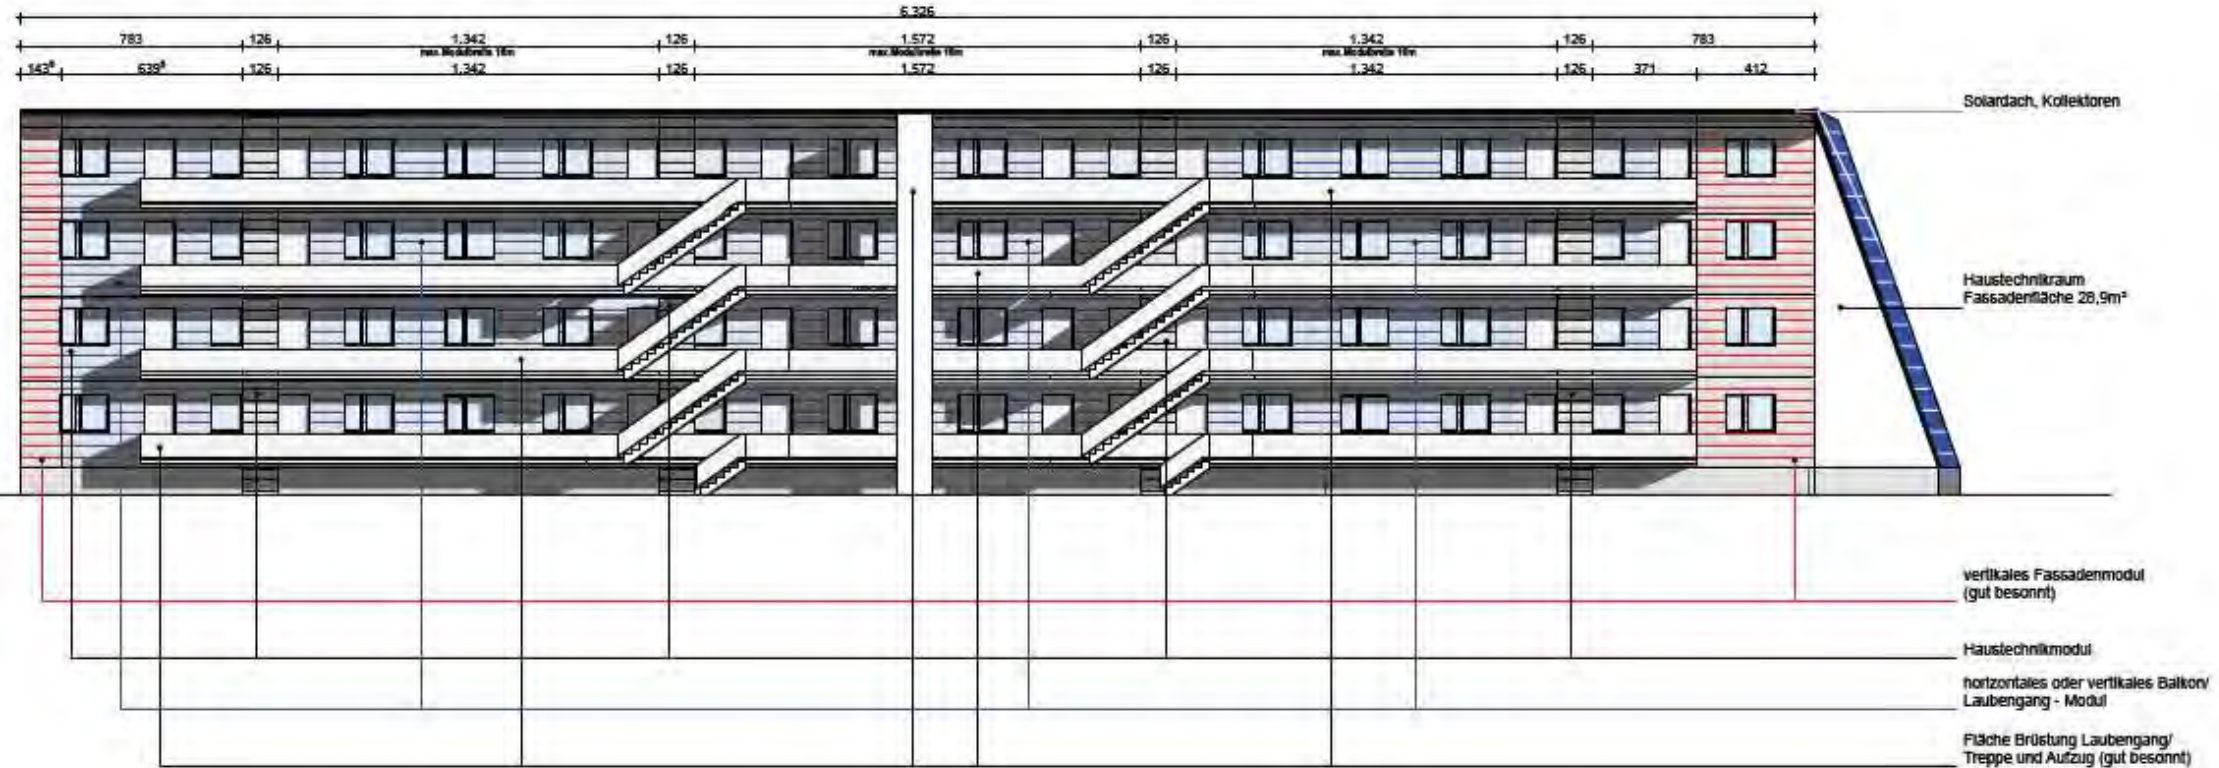
ANSICHT OST 1_200

vertikales/horizontales Fassadenmodul (gut besonnt)	69,8m ²
	vertikales Fassadenmodul Balkon/Laubengang	716,95m ²
	vertikales Haustechnikmodul	67,4m ²
Gesamtfläche Fassade Ost: <u>854,2m²</u>		
	Brüstung Laubengang/Treppe u Lift (gut besonnt)	207,2m ²

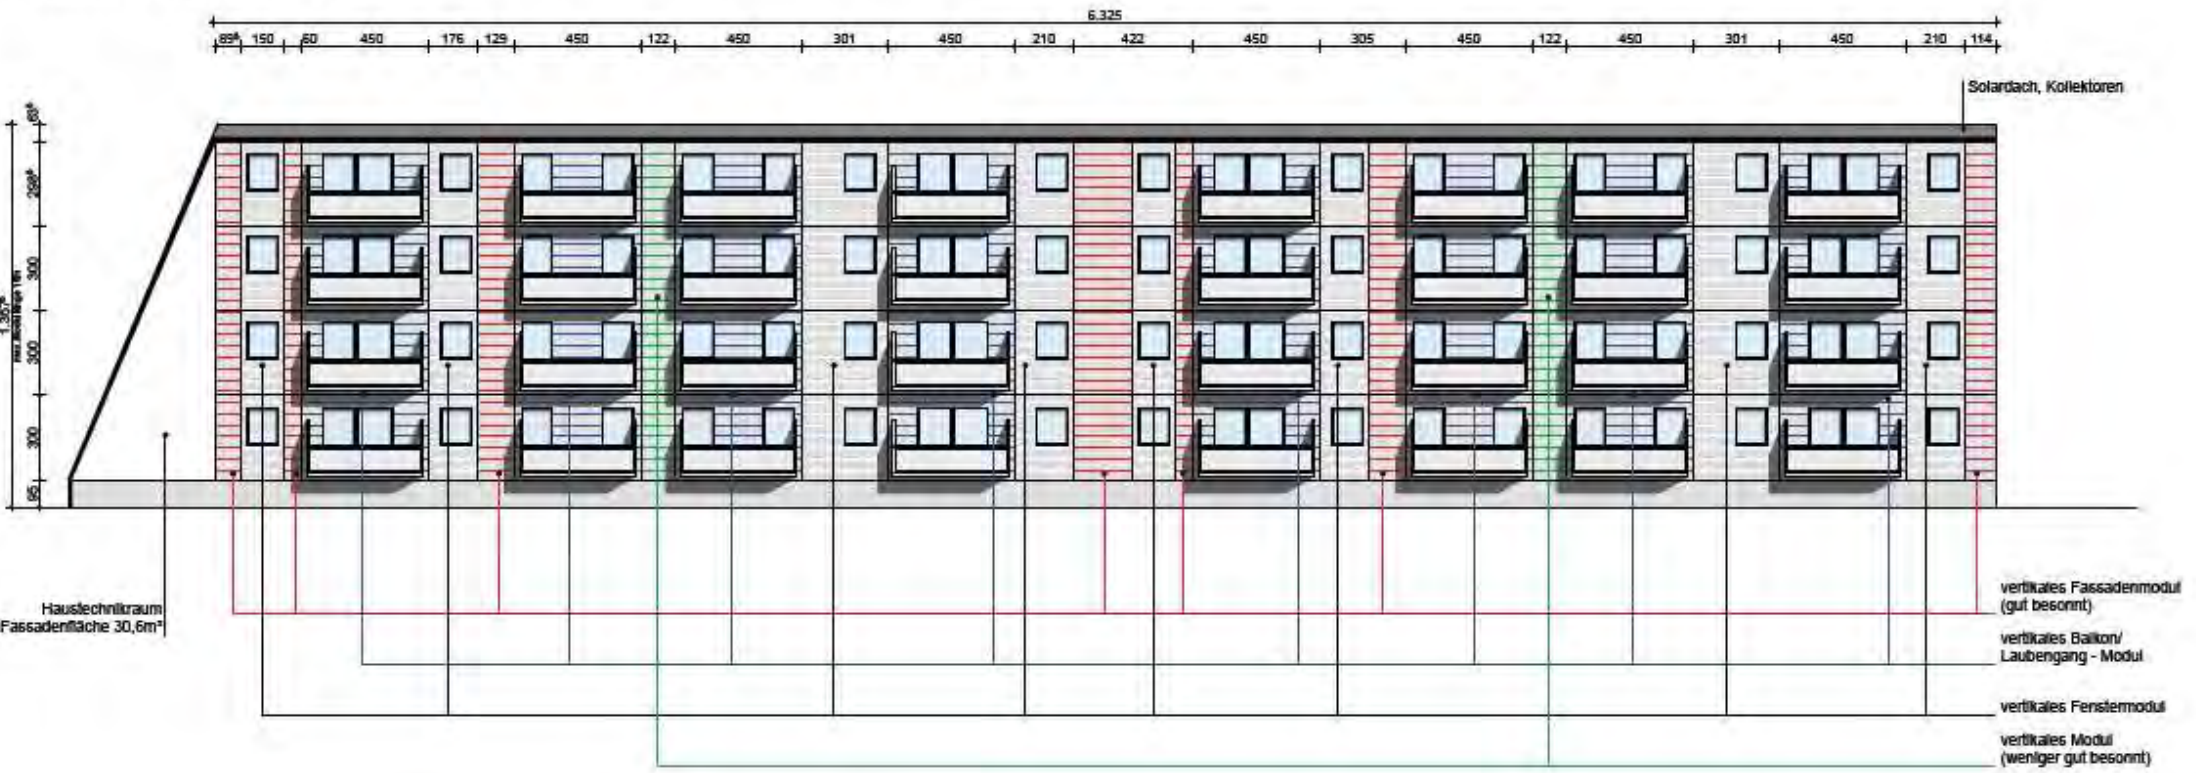
ANSICHT WEST 1_200

vertikales/horizontales Fassadenmodul (gut besonnt)	97,6m ²
	vertikales Fassadenmodul Balkon/Laubengang	428,9m ²
	vertikales Fassadenmodul (Fenster)	198,2m ²
	vertikales Fassadenmodul (weniger gut besonnt)	28,8m ²
Gesamtfläche Fassade West: 753,5m²		
	Brüstung Balkone (gut besonnt)	100,5m ²

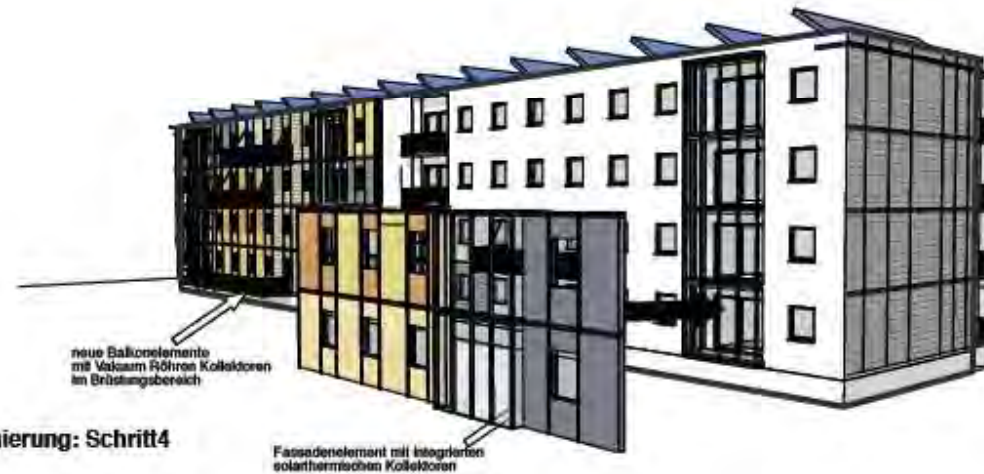
Sanierung: Schritt4

Entfernen Dach
 Dämmung neues Flachdach
 Haustechnikschacht
 Dämmung Ost Fassade
 Fenstertausch
 Dämmung Kellerdecke
