Passivhaussanierung Kierling (Umsetzung)

Berichte aus Energie- und Umweltforschung

46/2014

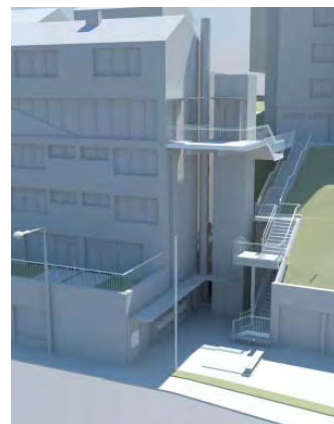
Zentrale Stiegen und Aufzug

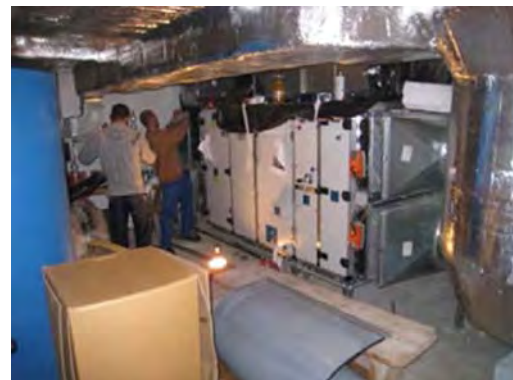
Zentrales Lüftungsgerät für den Altbau

Mit dieser Strategie wurde es möglich, die Installationsarbeiten auf die Nassräume und den Vorraum zu beschränken. Es wurde eine „semizentrale“ Lüftungsanlage ausgeführt. Die zentrale Lüftungsanlage mit Wärmerückgewinnung liegt im mittleren Bauteil im Erdgeschoss (bzw. Kellergeschoss südseitig). Die Luft wird im nördlichen Grünraum angesaugt, im Lüftungsgerät über den Wärmetauscher vorgewärmt und gelangt über die vorhandenen Installationsschächte in die Wohnungen, wo die Nachheizung erfolgt (dadurch ist die wohnungsweise unterschiedliche Temperaturwahl und Kostenverrechnung möglich).

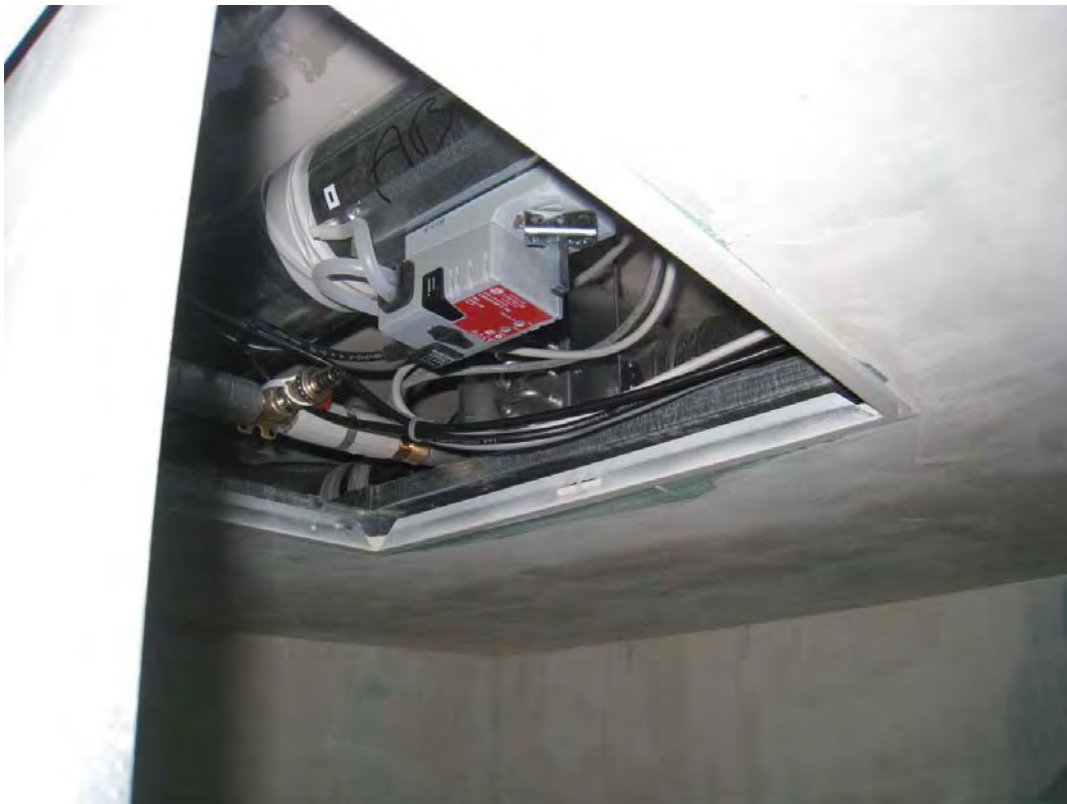
Wohnungsweises Nachheizregister

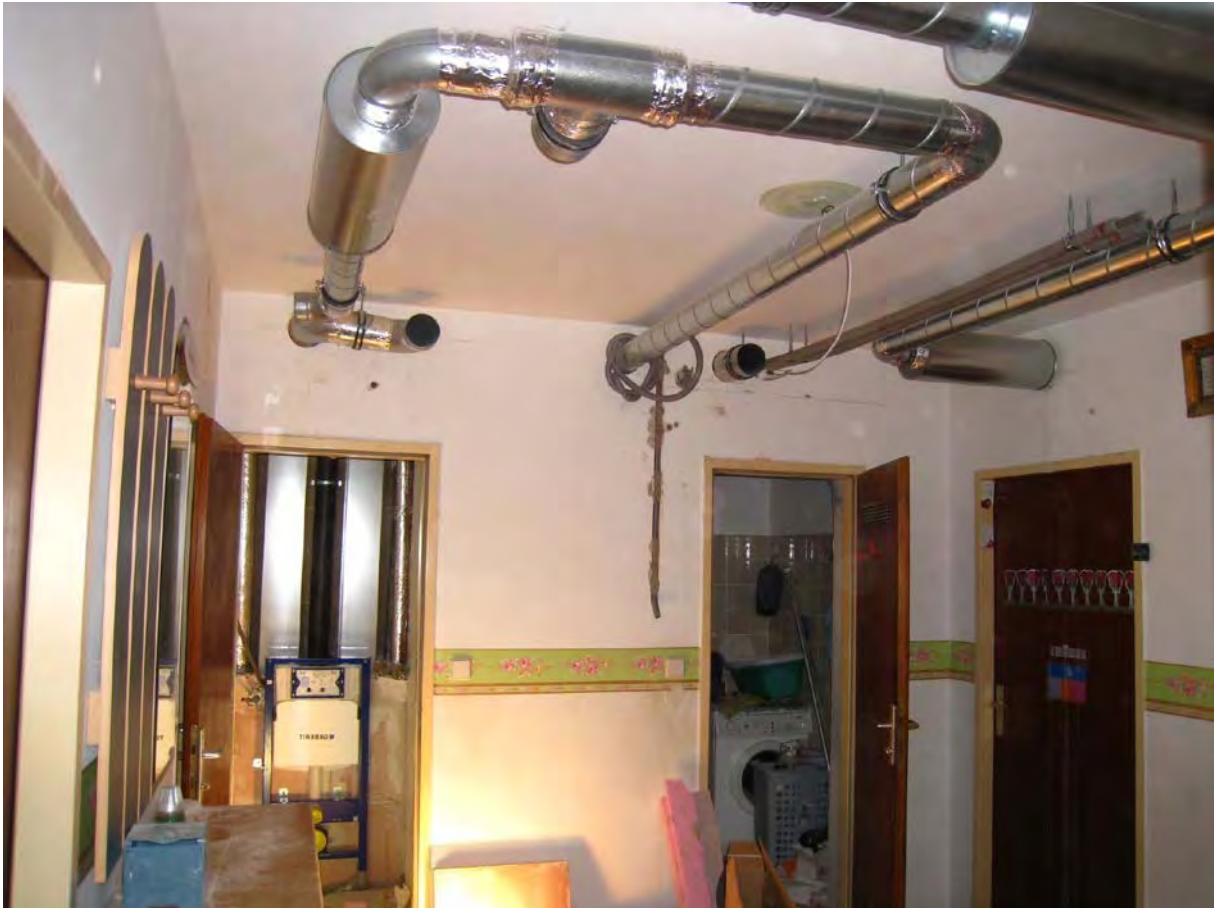
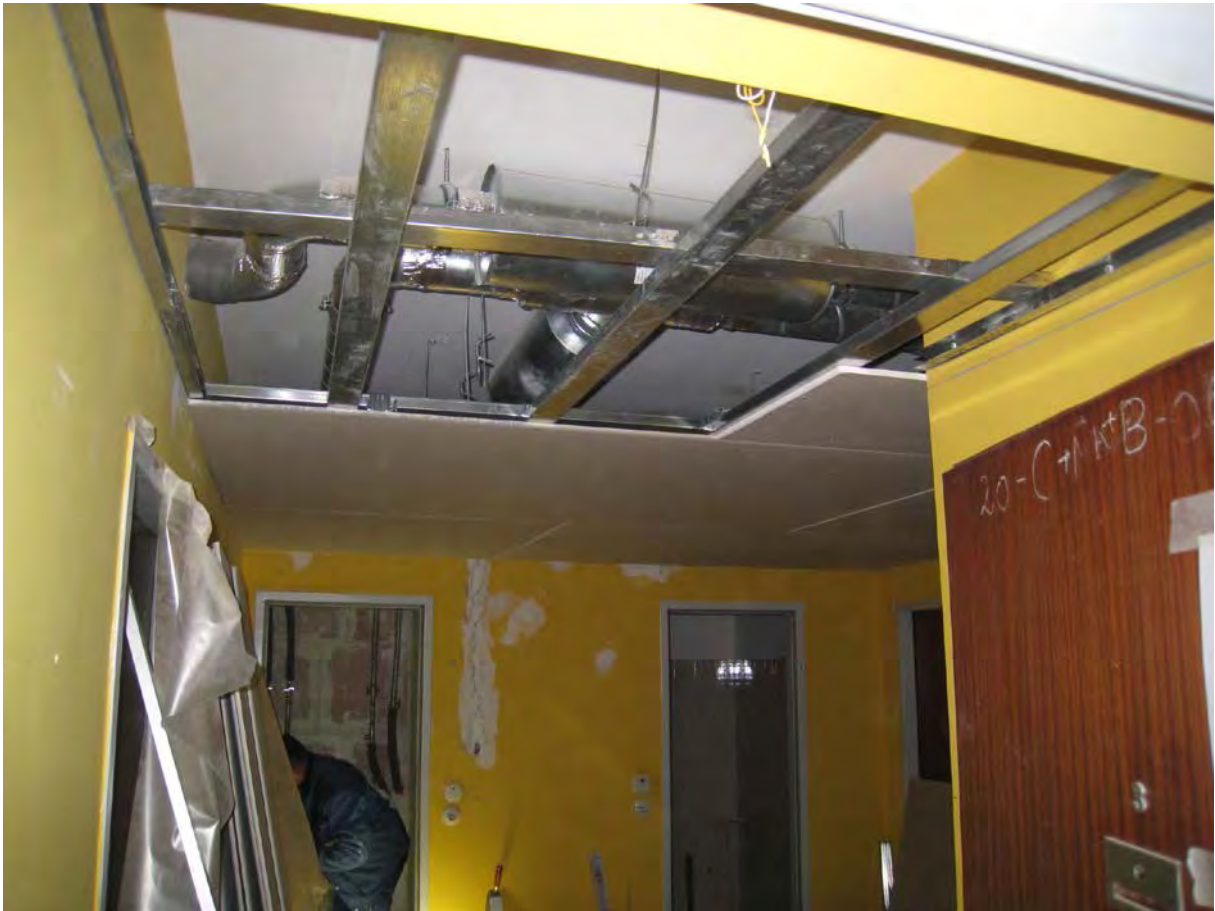
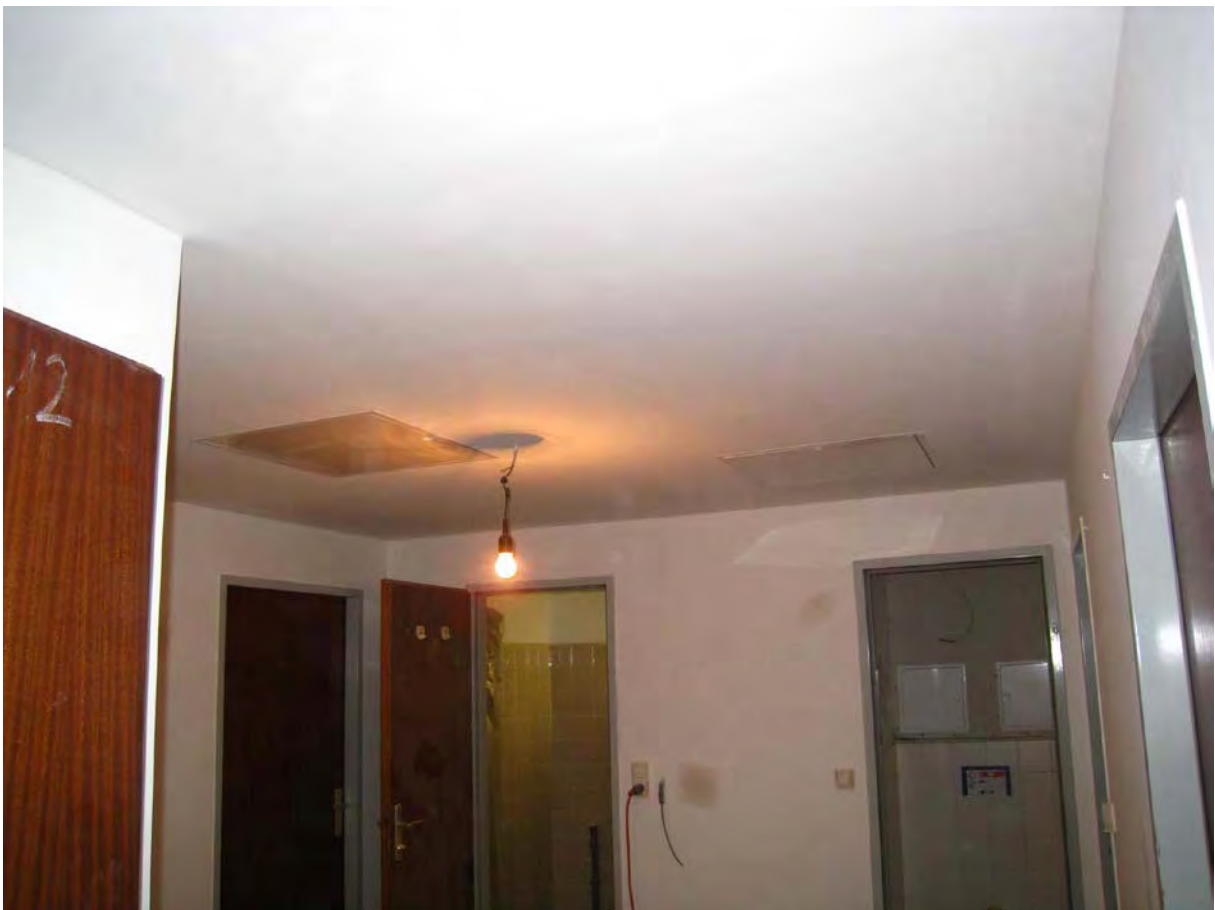
Folgende Bilder zeigen den Ablauf der Arbeiten im Vorraum der sanierten Wohnungen:

In den Nassräumen und Vorräumen wurde eine untergehängte Decke ausgeführt und im Zwischenraum verlaufen alle Lüftungsleitungen.

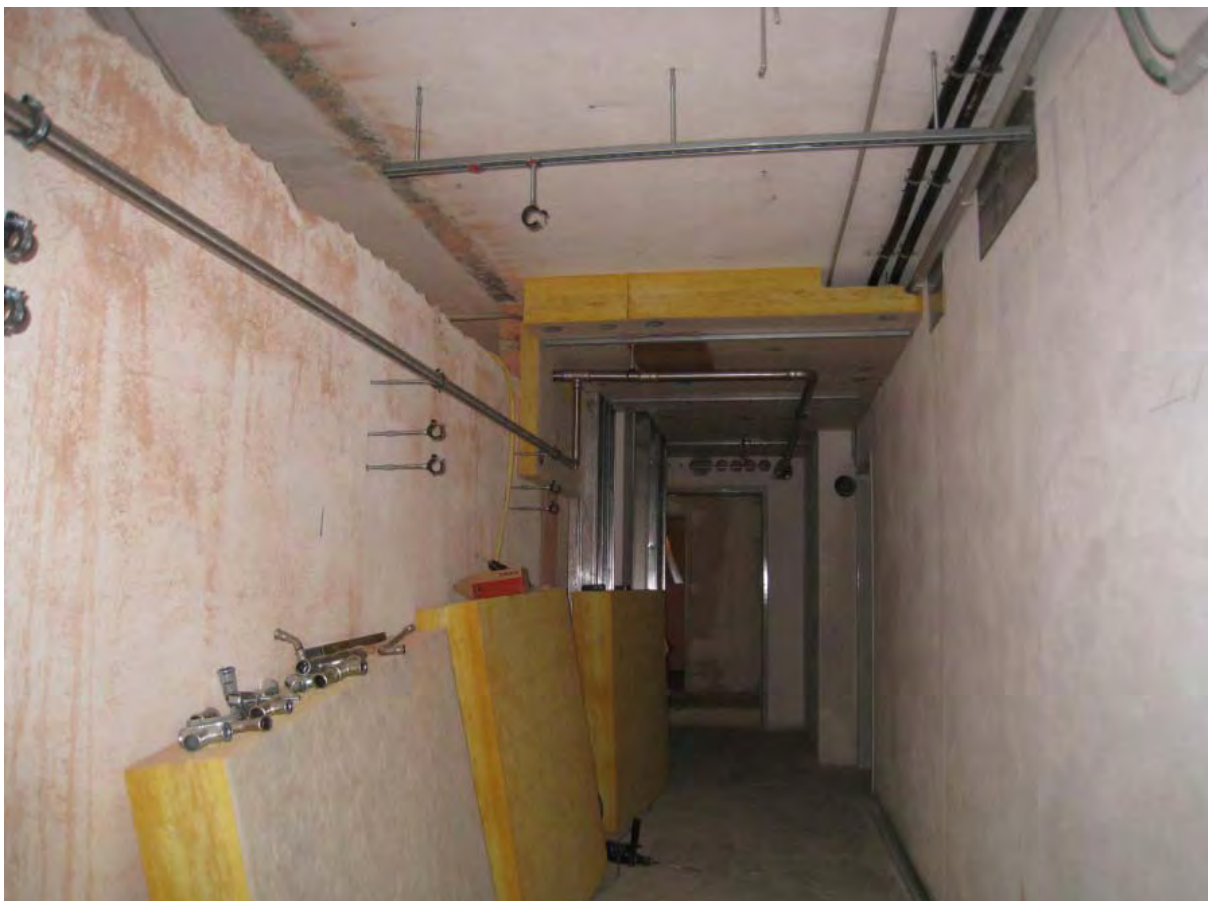
Ein besonderes Problem stellte die Vermeidung von Kältebrücken dar. Einerseits zum Stiegenhaus und andererseits zum Keller (über die bestehende - ungedämmte - Verbindung zwischen Kellermauerwerk und Wohnungen).

Das Stiegenhaus wurde in die Wärmehülle miteinbezogen, da die Treppenhauswände zu den Wohnungen aus Platzmangel nicht gedämmt werden konnten. Die Treppenbreite durfte nämlich nicht eingeschränkt werden.

Zum Keller hin wurden „Wärmedämmschürzen“ (bis 0,8 m unter DUK) ausgeführt und die Kellerdecken wurden hochwertig gedämmt. (20,0 cm).

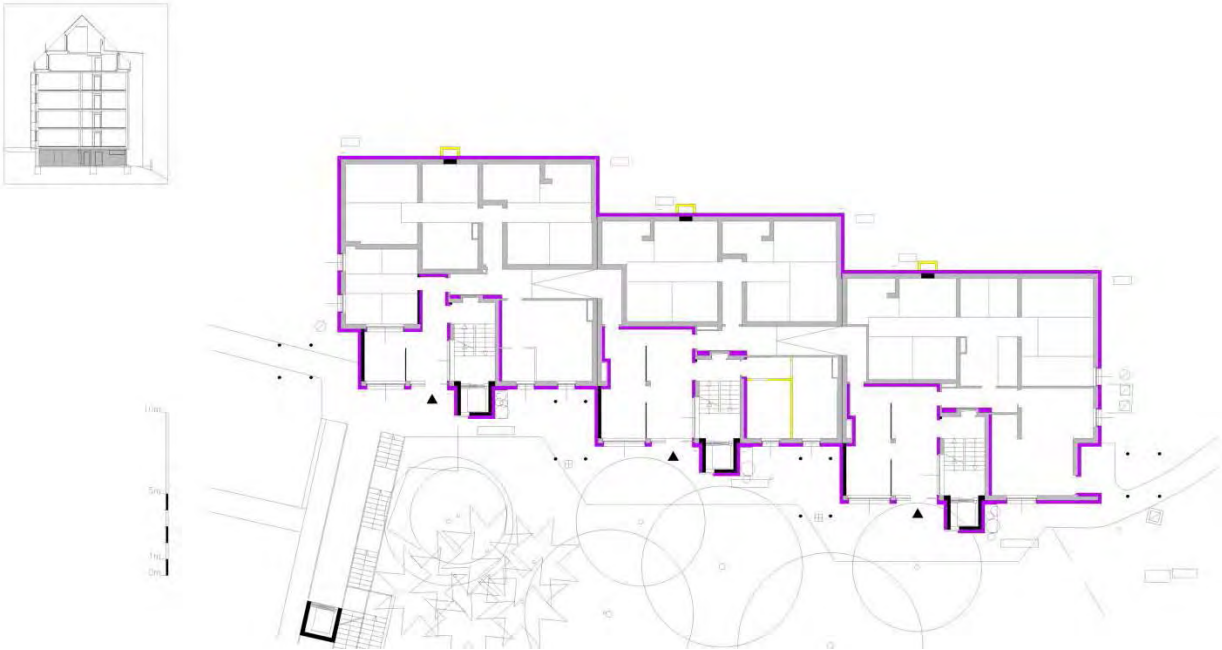
Planung Eingangsebene (hangseitig Keller):

Der Übergang der Stiegehäuser in den Kellerbereich und weiter ins Freie stellt dabei einen gewissen Schwachpunkt dar, der in Form von „Schleusen“ entschärft werden konnte. Es wurde dafür auch ein zuvor unter dem Gebäude befindlicher freier Teil eingehaust.

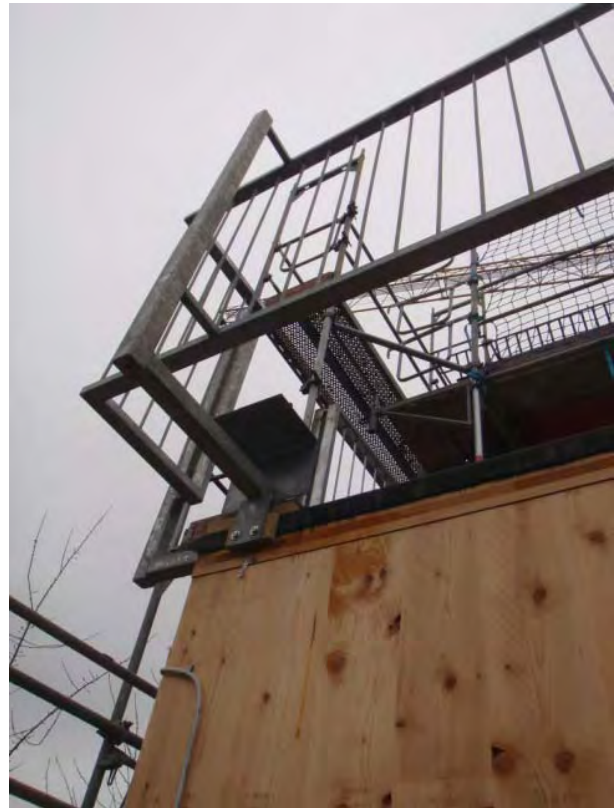
Als Beispiel werden im Folgenden Details gezeigt, die sich für die Terrassenausbildung am Dach des Bestandes, für die Terrasse der darüber befindlichen Holzbauten und für die Einbindung der bestehenden Balkone in die thermische Hülle ergaben.

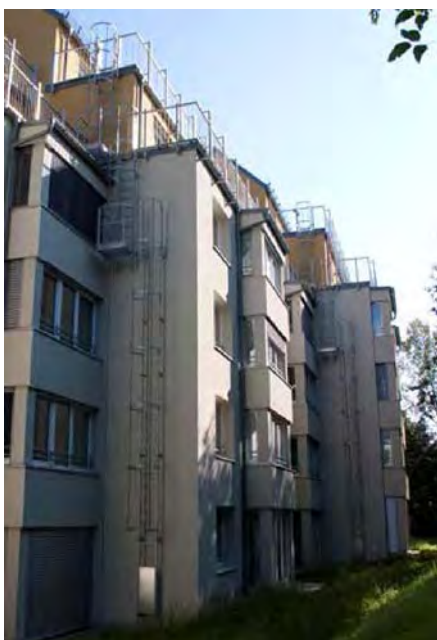
Da das Gebäude am Hang liegt und mit Fahrzeugen nicht erreichbar ist, ergab sich aus dem bestehenden Brandschutzkonzept ein Problem. Für die Wohnungen am Dach wurden die vorhandenen Fluchtleitern (als 2. Rettungsweg) ergänzt bzw. erneuert und bis ins oberste Geschoss fortgesetzt. So steht für das Dachgeschoss nicht nur über das Stiegenhaus, sondern auch über die Terrassen und außen liegenden Leitern ein Fluchtweg zur Verfügung. Als Fluchtweg für das 4. Obergeschoss war im Bestand das Flachdach vorgesehen, das ja nun nicht mehr zu diesem Zweck zur Verfügung stand. Als Kompensation wurde daher das Stiegenhaus teilweise auch über das baubehördlich notwendige Ausmaß verbessert. Es wurde eine Trocken-Wassersteigleitung verlegt und alle Wohnungseingangstüren erneuert. Zusätzlich wurde der Feuerwehr ein Schlauchsystem zur Verfügung gestellt, über welches - in die Fenster eingehängt - die Bewohner im Bedarfsfall die Wohnung auch aus dem 4. Obergeschoss verlassen können.

Ansicht Süd

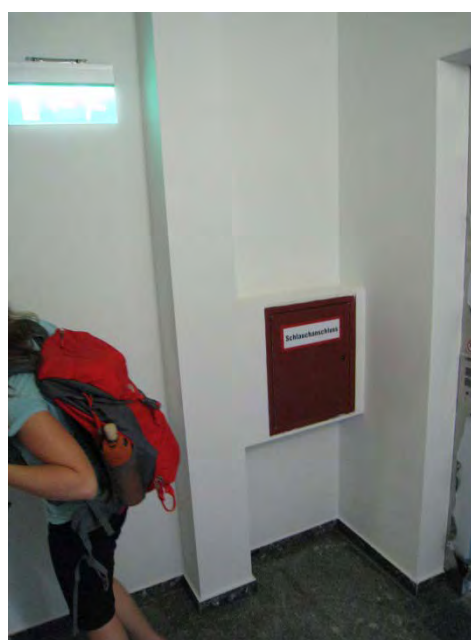
Trockensteigleitung im Stiegenhaus

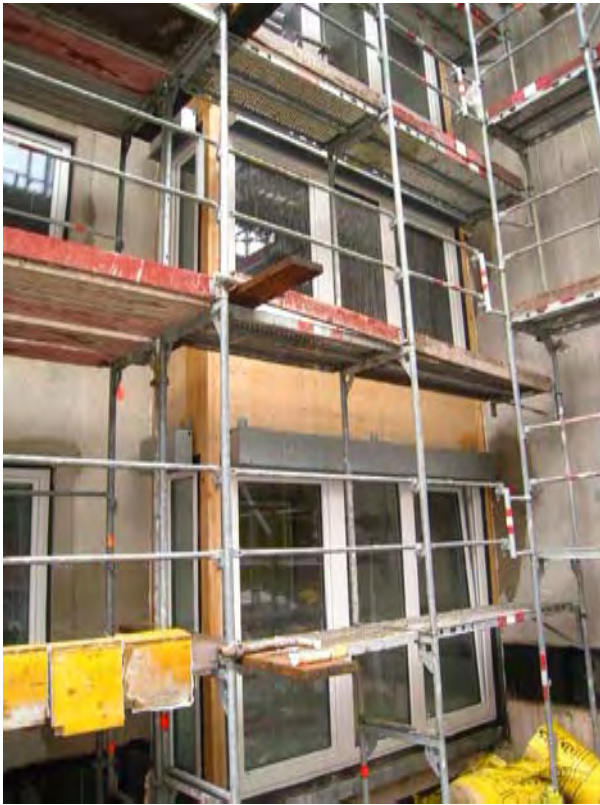
Verschließen der Balkone

Um die dadurch entstehenden höheren Lasten abzufangen wurde die jeweils unterste, auskragende Balkonplatte mit einem Stahlrahmen verstärkt.

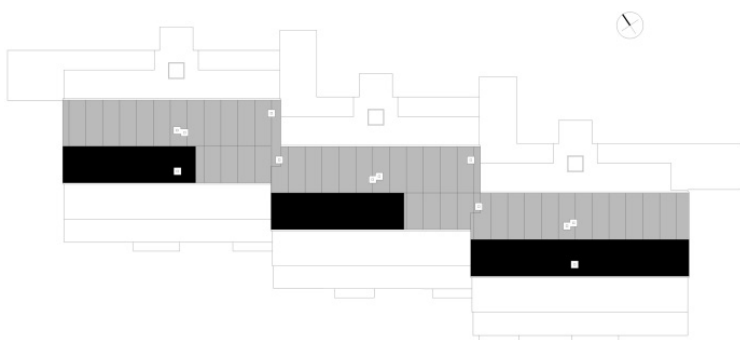
Daher wurde die gesamte thermische Solaranlage auf den Altbau verlegt, da dieses Dach wesentlich höher liegt und der Hang und die anderen Gebäude auch im Winter keinen Schatten auf dieses Dach werfen. Allerdings gibt es auf diesem Dach „Eigenbeschattungen“. Der Baukörper ist in 3 Teile aufgeteilt, die gegeneinander etwas versetzt sind, sodass die Dächer des mittleren und westlichen Gebäudeteils am Vormittag teilweise beschattet werden. Dementsprechend wurden diese südlichen Dachflächen von thermischen Kollektoren freigehalten.

In der Ausführungsplanung ergab sich daraus eine Solaranlage von 90m².

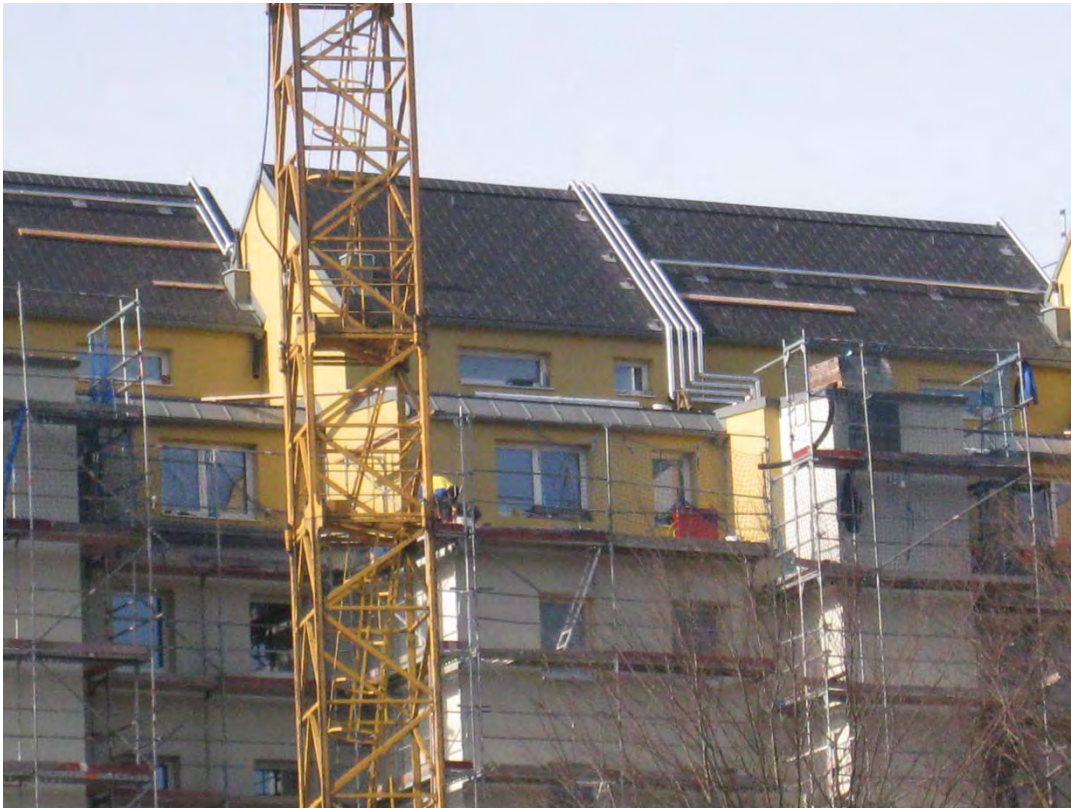
Mit Unterstützung der Herstellerfirma wurden deshalb von Architektenseite auch alle Ausführungsdetails und Details zur integrierten Leitungsführung erstellt. Die Leitungen vom Dach in die Technikzentrale (zwischen Alt- und Neubau) war innerhalb der Wärmedämmung des Altbaus in der Ostfassade vorgesehen. Der Generalunternehmer bzw. dessen Haustechnikfirma versäumten zunächst den Zeitpunkt, zu dem eine Verlegung der Leitung im vorgesehenen Dachraum möglich gewesen wäre und verlegten - gegen den Willen des Architekten - Aufdachkollektoren (aufgeständert oberhalb der Eternit-Schindel-Dachhaut). Nach dieser Montage stellte sich heraus, dass der für die Leitungen von der ausführenden Firma vorgesehene Platz über den Kollektoren für die Montage der Leitungen zu klein war und auf die Leitungsführung innerhalb der Wärmedämmung in der Ostfassade vergessen wurde. Es erfolgte daher eine Verlegung kreuz und quer über die südlichen und nördlichen Dachflächen. Die Leitungen mündeten in den ehemaligen Schacht der Elektroleitungen für die Fußbodenheizung und gelangen von hier in den Keller.

Dies wurde dann nicht nur vom Architekten, sondern auch vom Bauträger nicht akzeptiert und es erfolgte eine Verlegung und Bündelung der Rohrleitungen und eine teilweise Einfärbung der glänzenden Leitungsschalen auf die Farbe der Dachhaut, sodass die Leitungen nicht mehr so stark in Erscheinung treten.

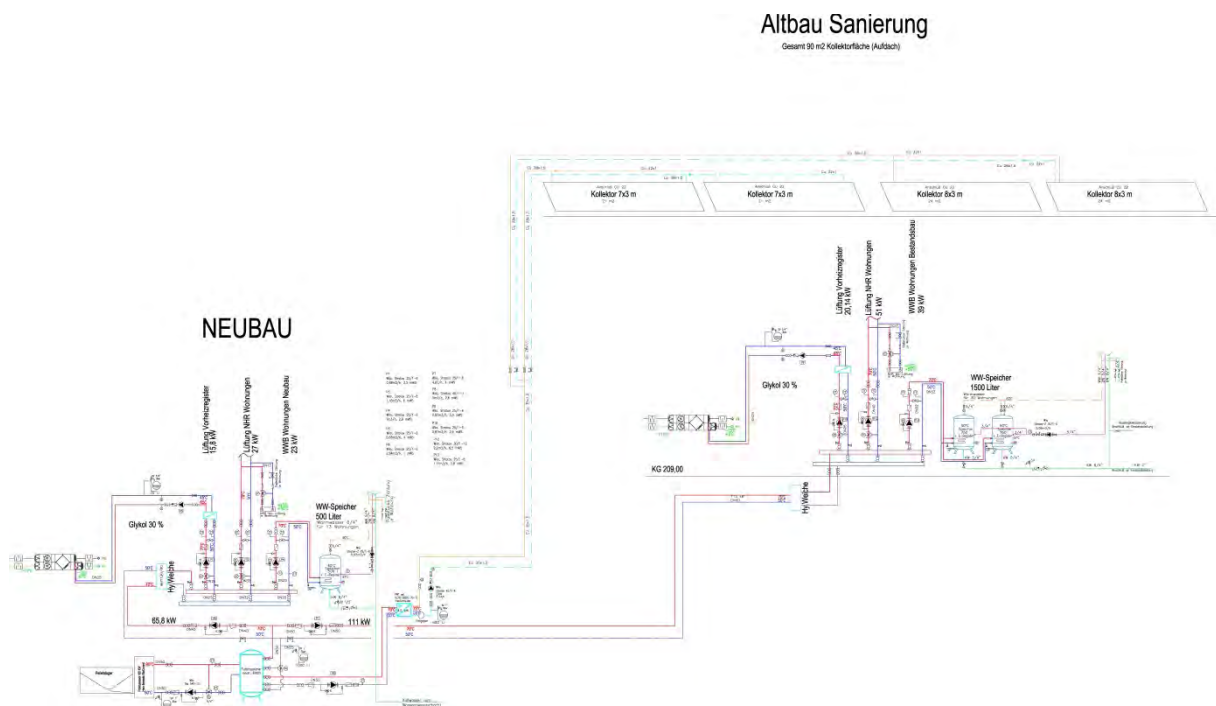
Die Kollektoren liefern die Wärme in einen zentralen Speicher (6000 Liter) von dem aus alle Wohnungen (sanierter Altbau, Dachaufbau und Neubau) versorgt werden.

Hydraulikschema:

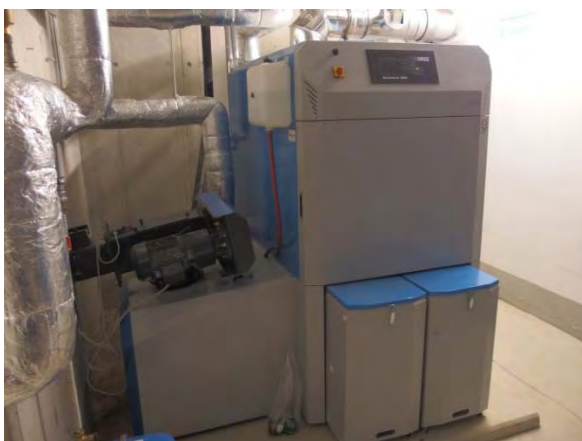
Pelletsessel:

Herz firematic 180 Biocontröl, Leistung 42,2 -180 KW

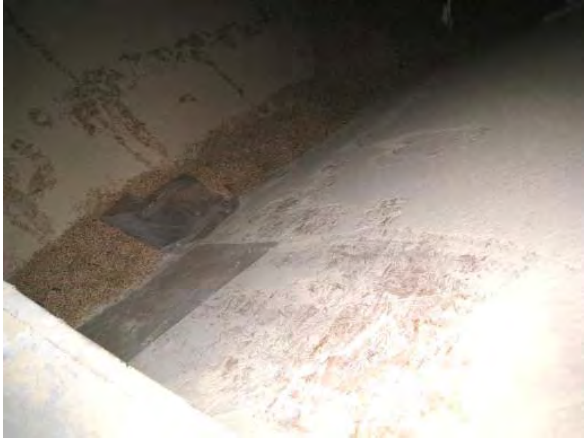
Pelletslager
