THERMOGRAFISCHE MESSUNG

Wohnhausanlage Weinheberstr. 3 - 9

Zustandsüberprüfung

11.5.2004

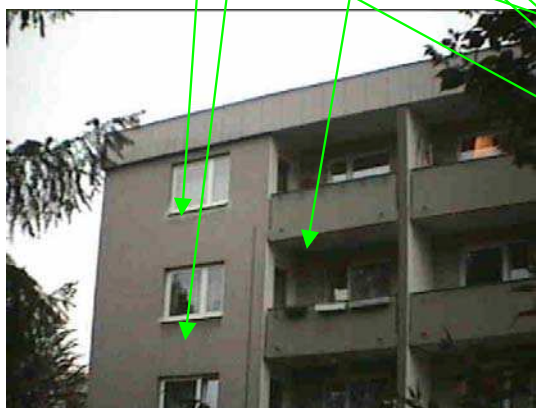
Aufnahme HausNr. 3, Südseite OG

Kommentar: Gut erkennbar
 - Wärmebrücke durch Balkonplatte
 - Heizkörper(nische), Parapeth
 - Deckenaufleger

Erkennbar auch der Unterschied zw. geöffnetem und geschlossenem Fenster

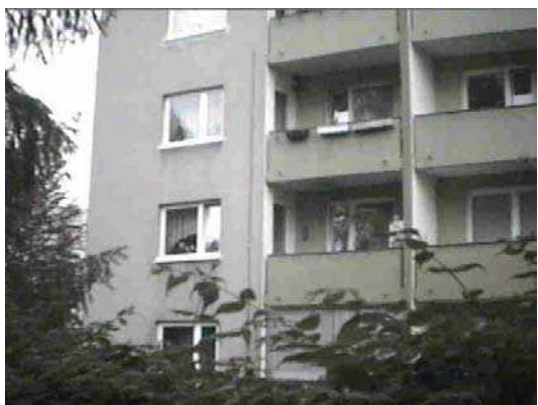
Aufnahme Haus 3 1.EG links, Süd

Kommentar: wie Bild vor

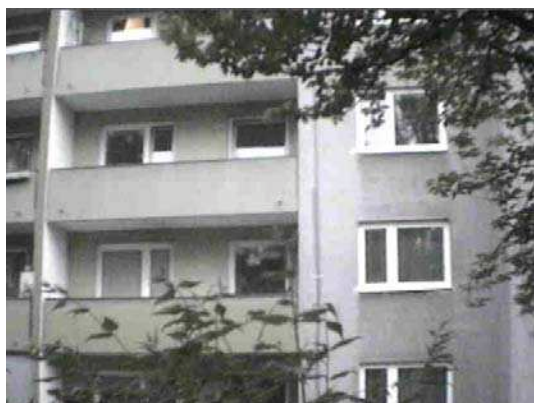
Aufnahme Haus 3 1.OG rechts. Süd

Kommentar: wie Bild vor

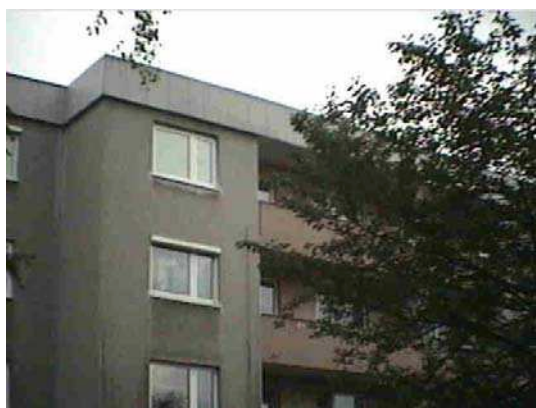
Aufnahme Haus 5. OG rechts Süd

Kommentar: wie Bild vor
Besonderheit: obere Decke weist höhere Temp.auf.

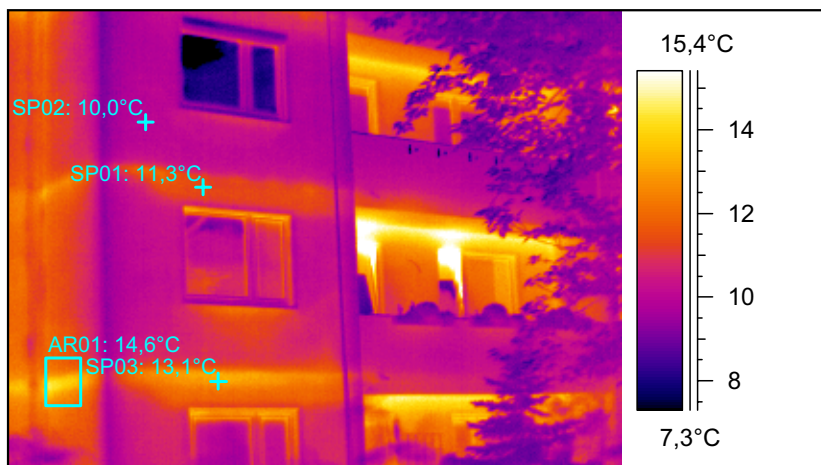
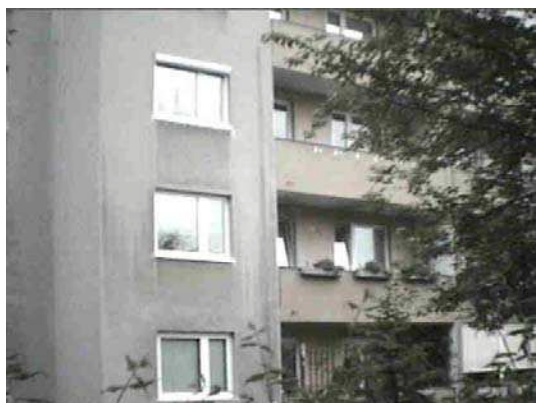
Aufnahme Haus 5 1.OG rechts Süd

Kommentar: wie Bild vor
Besonderheit: unteres Deckenaufleger ist bedeutend wärmer.

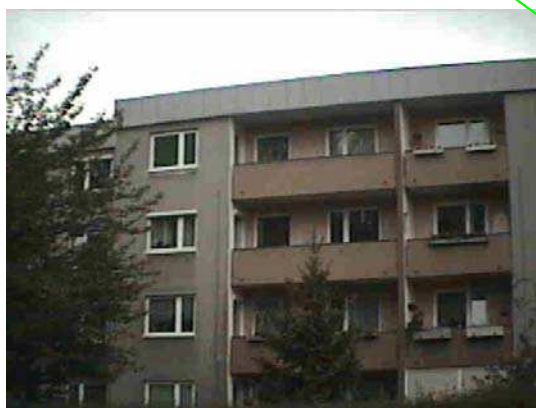
Aufnahme Haus 5. links Süd

Kommentar: wie vor
- geöffnete Fenster

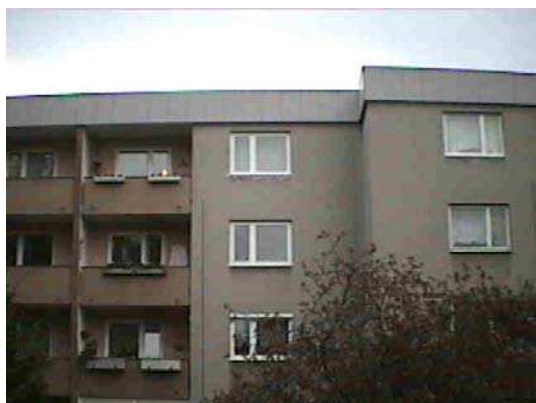
Aufnahme Haus 5 rechts Süd

Kommentar: wie vor

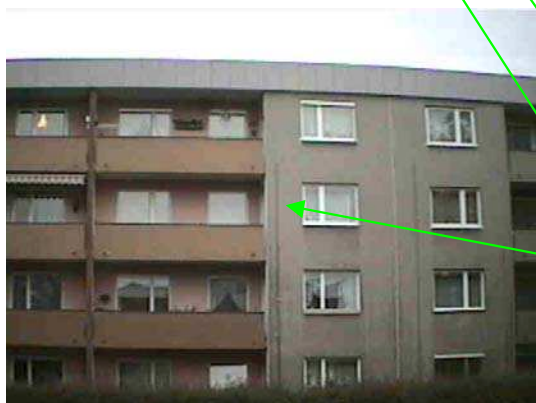
Aufnahme Haus 7, OG rechts Süd

Kommentar: wie Bilder vor.
 Hier wurden die Deckenaufleger und Fensterstürze hervorgehoben.
 Gut erkennbar ist auch die Schwäche im Fensterbankbereich.

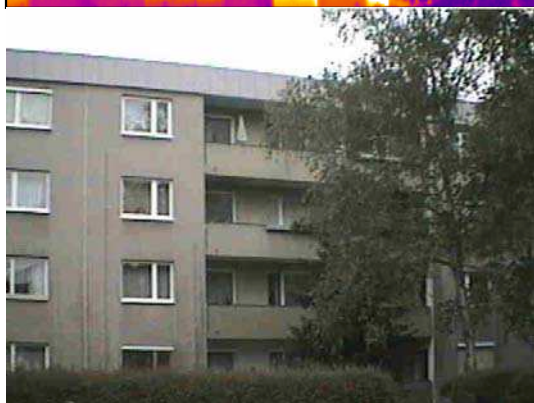
Aufnahme Haus 9, OG links Süd

Kommentar: wie Bilder vor

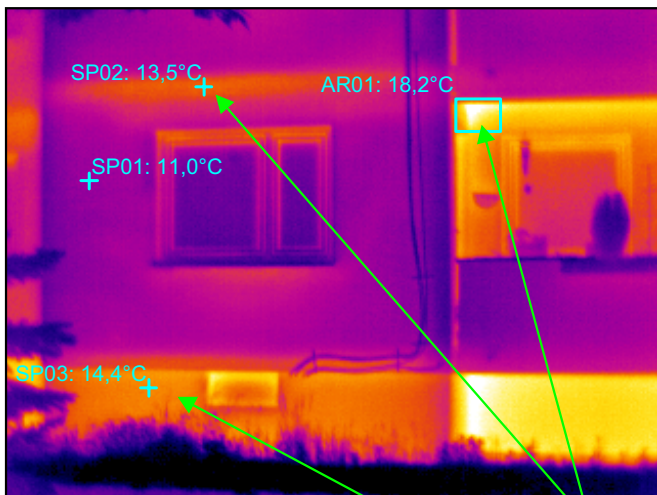
Aufnahme Detail Haus 5, Süd EG

Kommentar: Detailaufnahme des Kelleranschlusses:
 - Deckenrost ca. 2,5 K wärmer als die Aussenwand.
 - Noch schlechter der Sockel zum Kellermauerwerk
 - Die geometrischen Brücken weisen verhältnismäßig hohe Temperaturen auf (z.T. auch durch die geringere Abstrahlung gegen Himmel). Diese Bereiche sollten eigentlich um ca. 2K niedriger liegen.

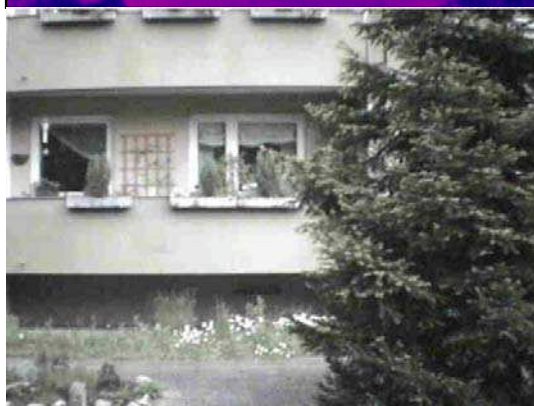
Aufnahme Detail Haus 5 EG Süd

Kommentar: wie vor

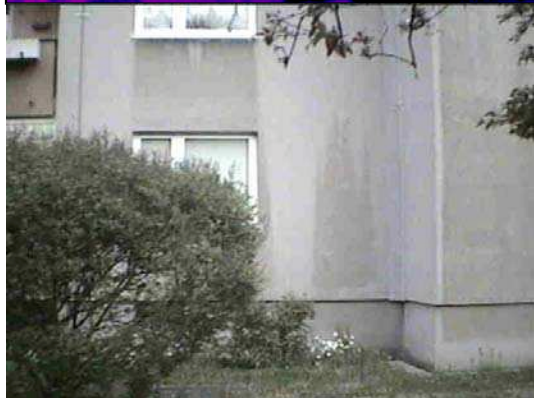
Aufnahme Detail Haus 5 EG Süd

Kommentar: wie Bilder vor

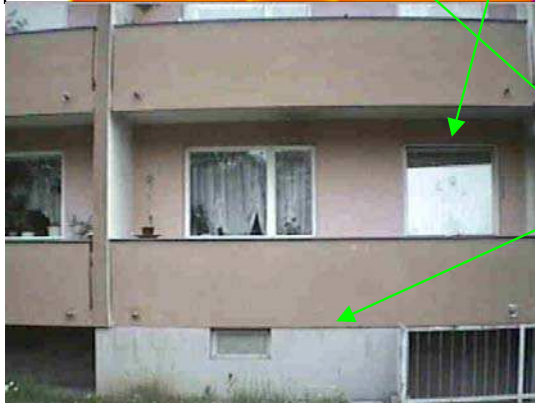
Aufnahme Detail Haus 7 EG Süd

Kommentar: wie Bilder vor
 - geöffnetes Fenster
 - Erkennbar die Wärmebrücke bei Keller/Balkon.

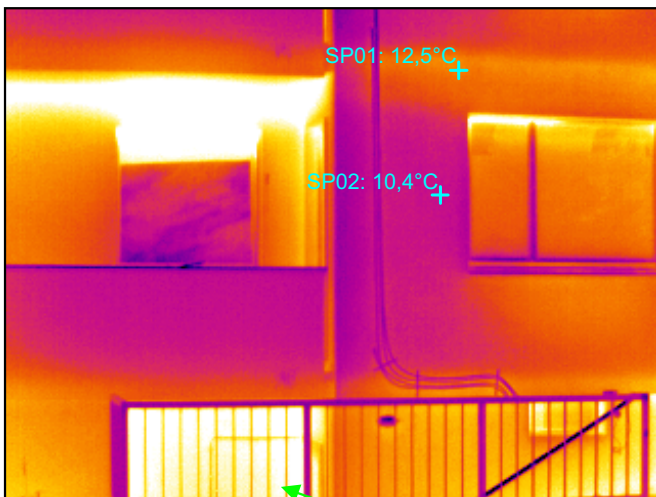
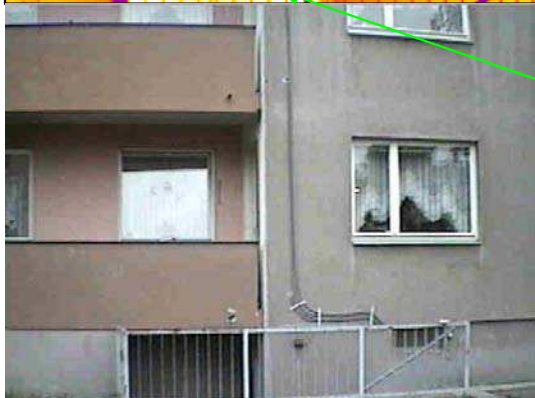
Aufnahme Detail Haus 7 EG Süd

Kommentar: wie Bilder vor.
 - Wärmestau im Bereich Kellereingang

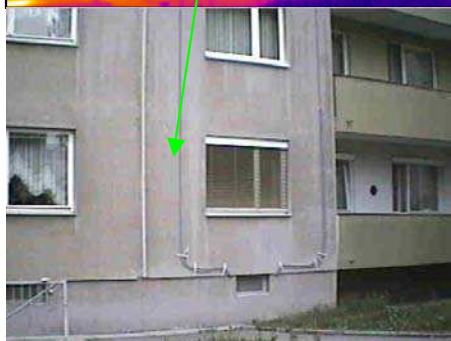
Aufnahme Detail Haus 7/9 EG Süd

Kommentar: In der Gebäudetrennfuge tritt eine geometrische Wärmebrücke auf.
Bei Normtemperaturverhältnissen (-10°, + 20°) dürfte hier nur eine Differenz von ca. 0,5 K sein.
Daraus ist zu schließen, daß die Trennfuge thermisch nicht dicht ist und kalte Luft eindringen kann.

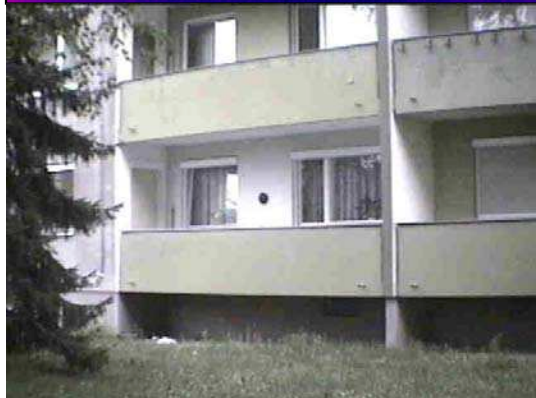
Aufnahme Detail Haus 9 EG Süd

Kommentar: Wie Bilder vor

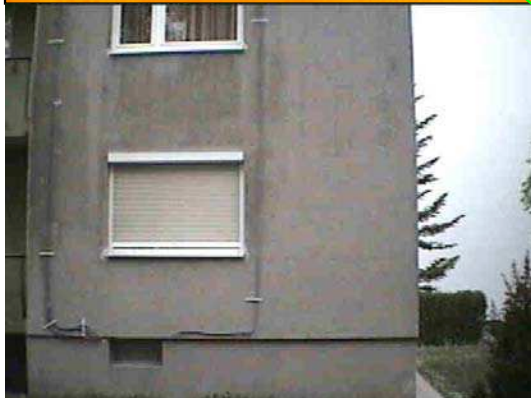
Aufnahme Detail Haus 9 EG Süd

Kommentar: wie Bilder vor
- geöffnetes Fenster hinter Jalousie

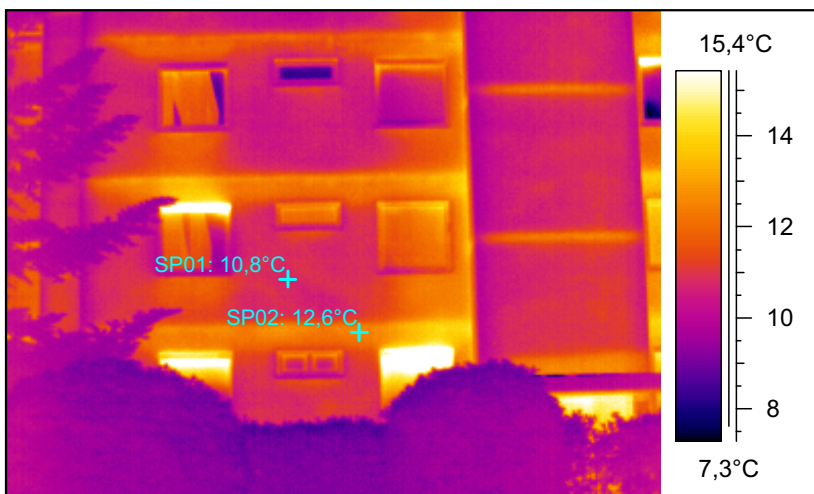
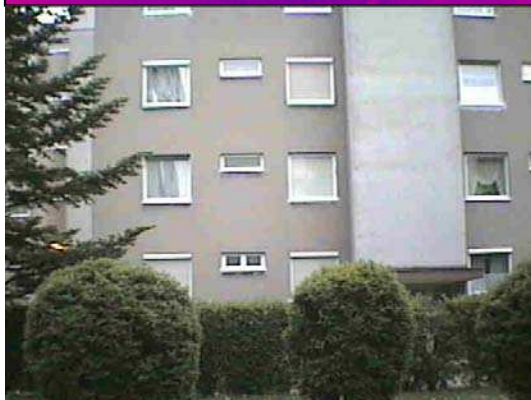
Aufnahme Haus 9 EG links Nord

Kommentar: wie Bild vor

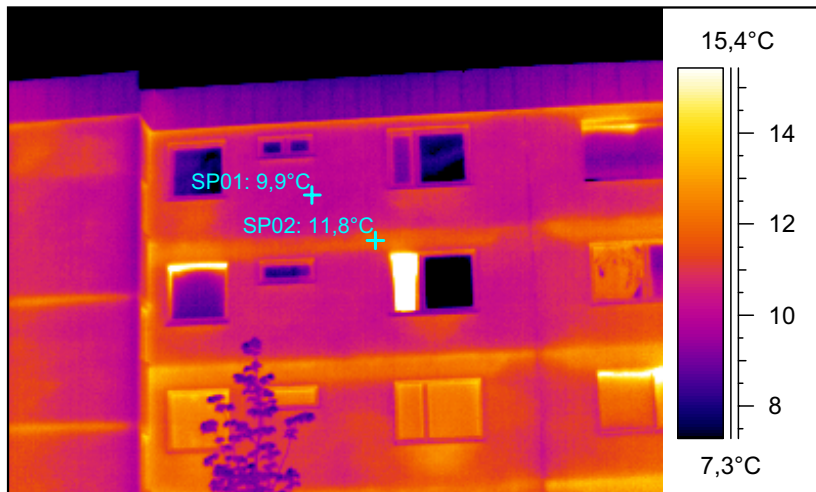
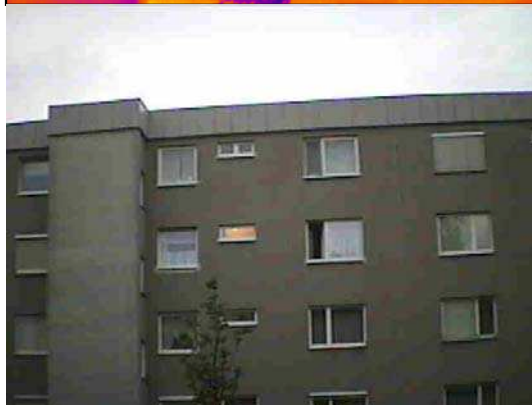
Aufnahme Haus 9 OG rechts Nord

Kommentar: wie Bilder vor

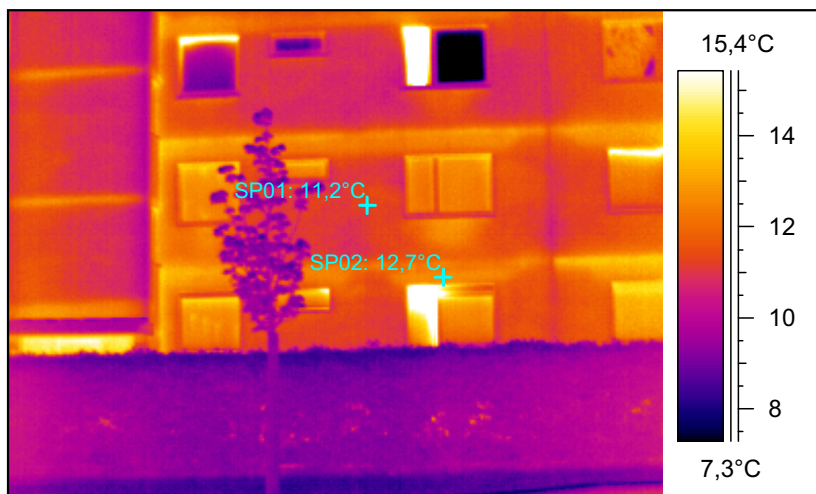
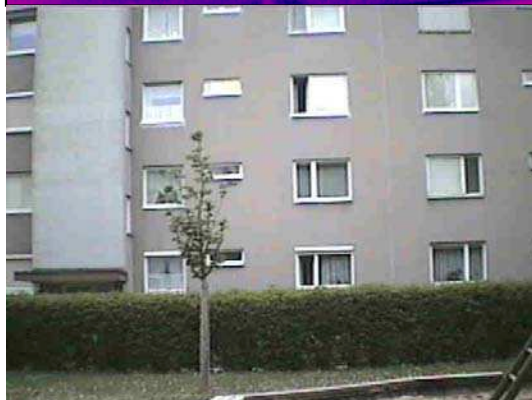
Aufnahme Haus 9 EG rechts Nord

Kommentar: wie Bilder vor

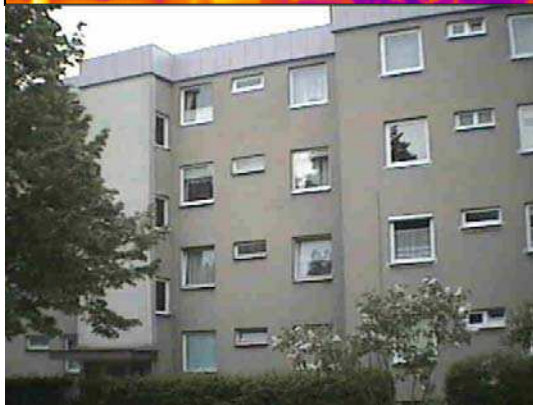
Aufnahme Haus 7 OG rechts Nord

Kommentar: wie Bilder vor

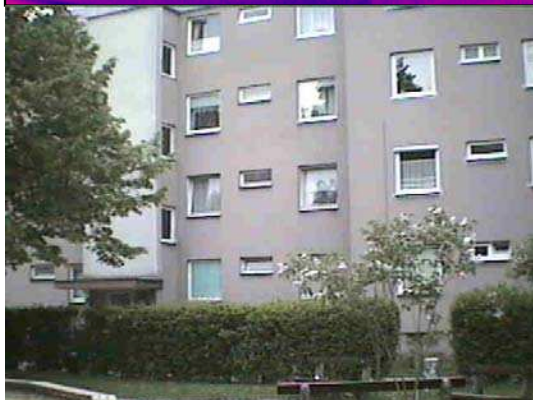
Aufnahme Haus 7 EG rechts Nord

Kommentar: wie Bilder vor

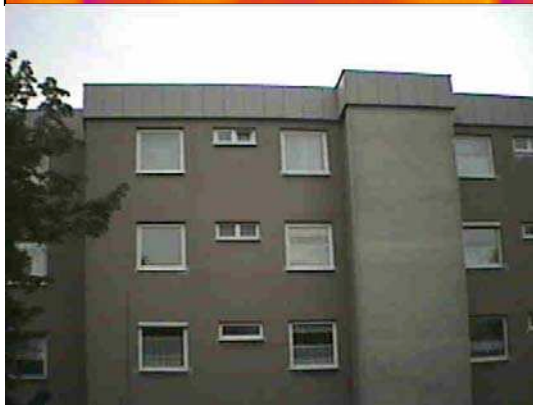
Aufnahme Haus 5 OG links Nord

Kommentar: wie Bilder vor

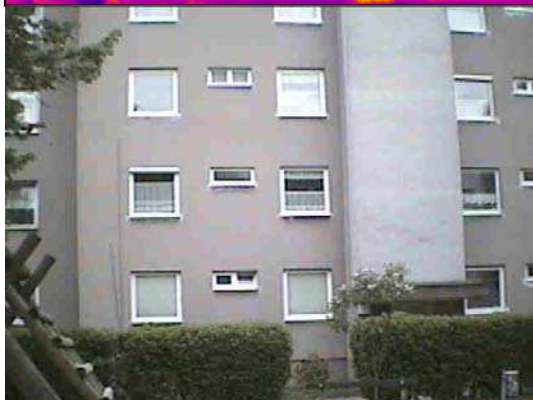
Aufnahme Haus 5 EG links Nord

Kommentar: wie Bilder vor

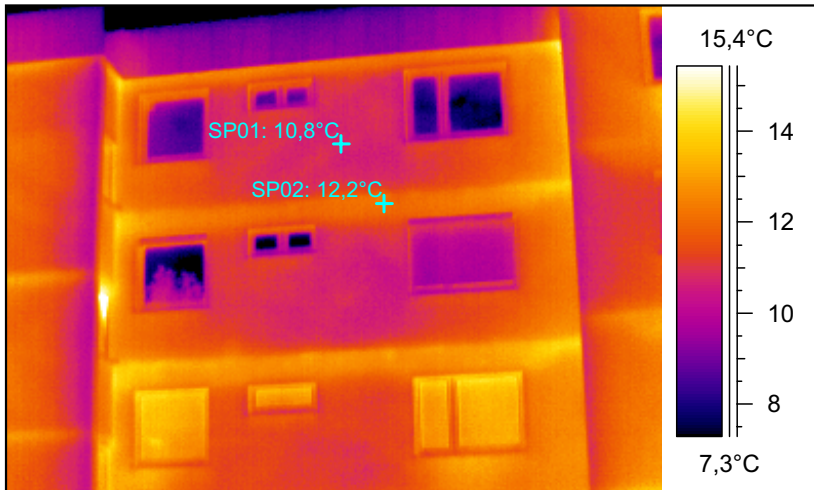
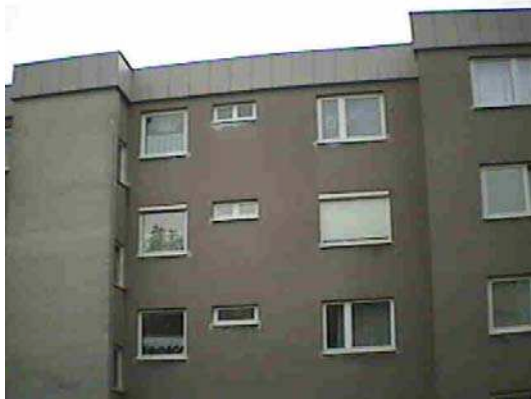
Aufnahme Haus 5 OG rechts Nord

Kommentar: wie Bilder vor

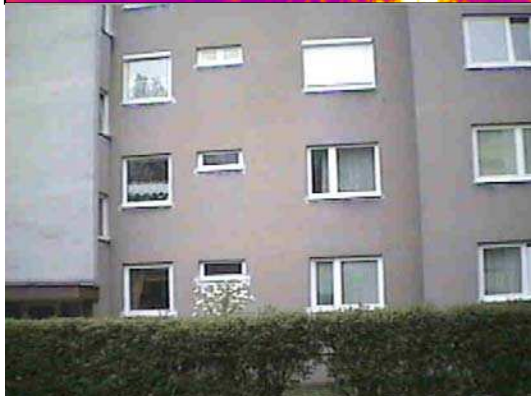
Aufnahme Haus 5 EG rechts Nord

Kommentar: wie Bilder vor

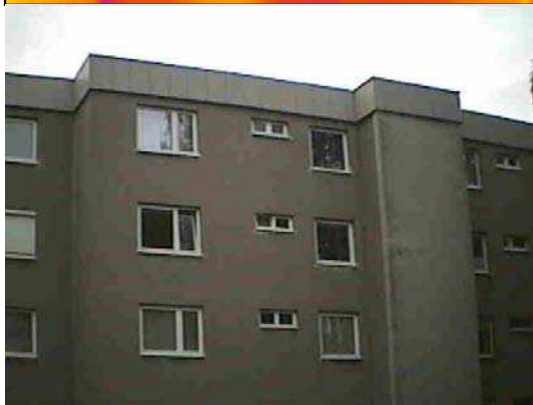
Aufnahme Haus 3 OG links Nord

Kommentar: wie Bilder vor

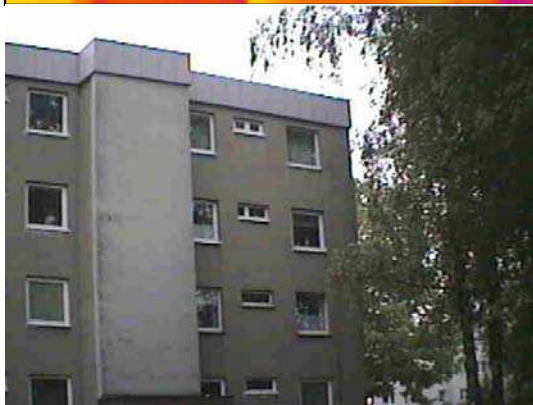
Aufnahme Haus 3 OG rechts Nord

Kommentar: wie Bilder vor

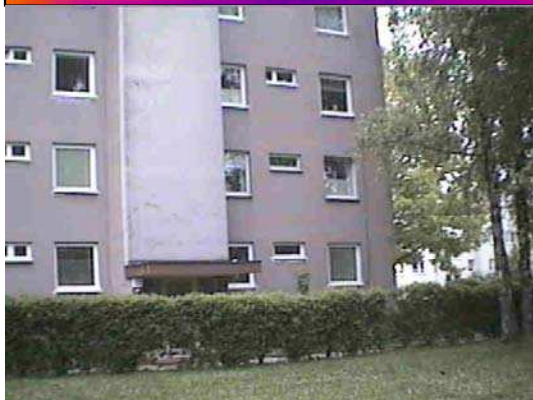
Aufnahme Haus 3 EG rechts Nord

Kommentar: wie Bilder vor

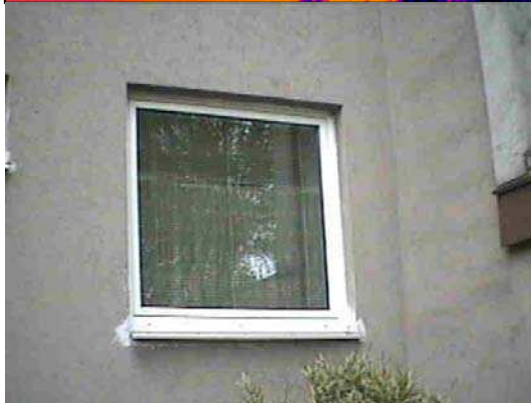
Aufnahme Detail Fenster Haus 3, links neben Eingang; Nord

- Wärmebrücken durch Decken und evtl. Säulen, etc.
- Fenster ist der Bauart entsprechend gut eingebaut
- Wärmestau

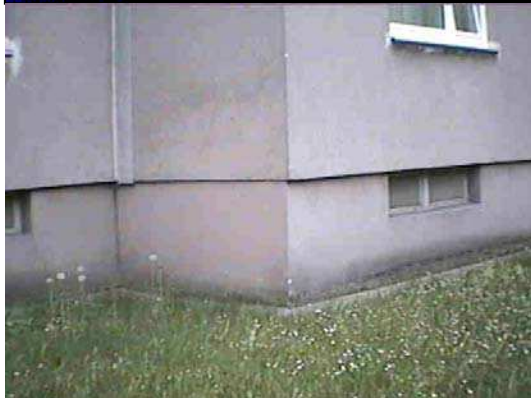
Aufnahme Detail Haus 3/5, Kelleranschluß, Nord

Kommentar: Deutlicher Temp.Unterschied zwischen den Sockelmauern.

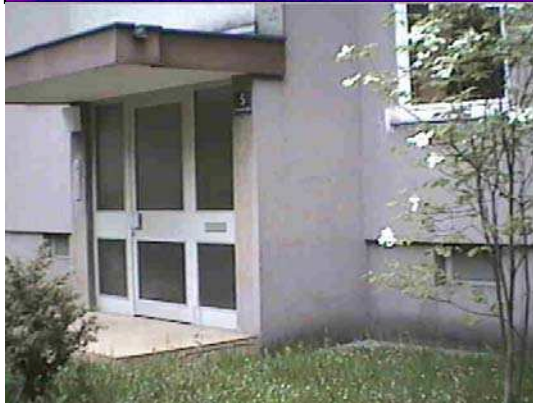
Aufnahme Detail Haus 5 Eingang

- Hohe Wärmeabstrahlung vom Keller!
- Die Tür entspricht der Bauart und Ausführung

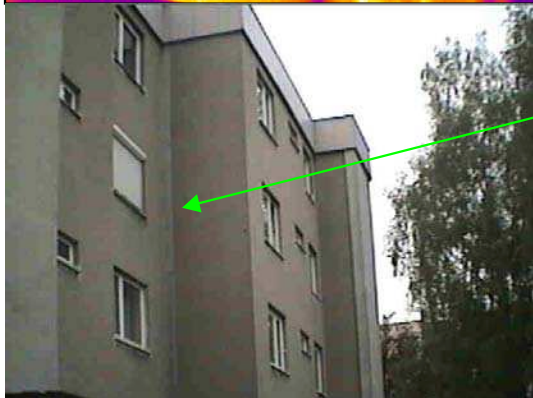
Aufnahme Detail Haus 3, Wohnung unbeheizt

Kommentar: wie Bilder vor

- die Wohnung im 3. OG ist unbeheizt, bzw. gering temperiert (AR 01, ca. + 14 °C)

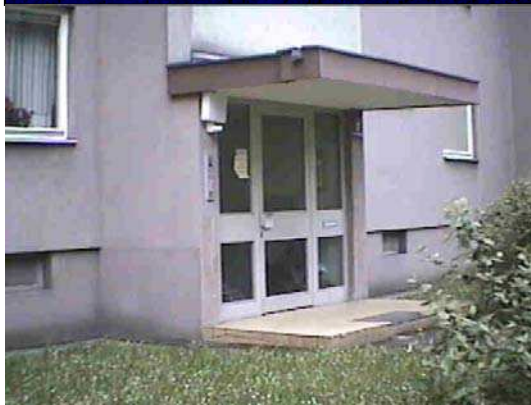
Aufnahme Detail Haus 7, Eingang

Kommentar: wie Tür bei Haus 5

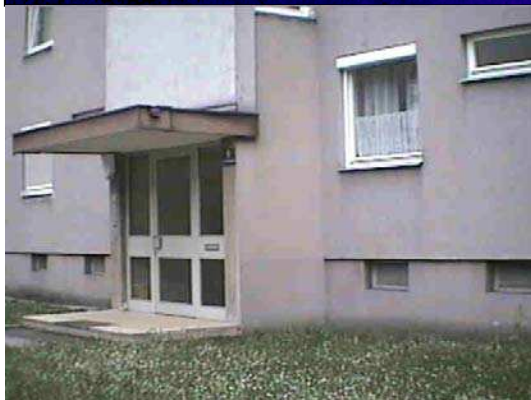
Aufnahme Detail Haus 7, Eingang

Kommentar: wie vor

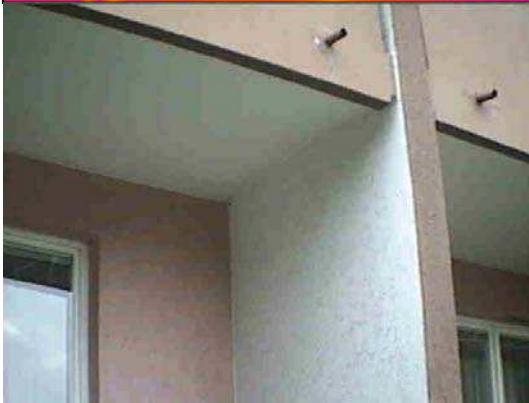
Aufnahme Detail Haus 7, Balkontrennwand

Kommentar: Die Balkontrennwände sind wahrscheinlich teilweise thermisch getrennt, bzw. vor dem Ziegelmauerwerk aufgestellt.

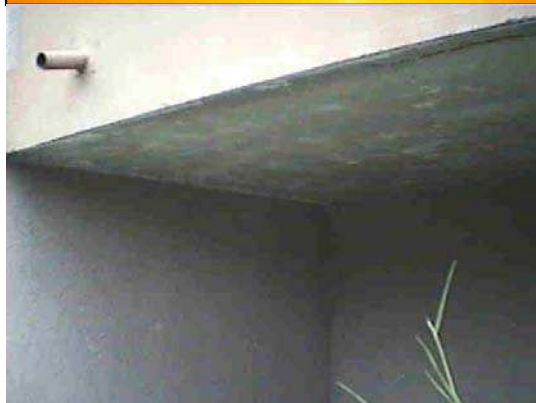
Aufnahme Balkonplatte über Keller, Haus 9

Am Kellermauerwerk sind sehr hohe Temperaturen meßbar. Mögliche Ursache ist vielleicht ein nicht ausreichend gedämmter Fußboden im EG

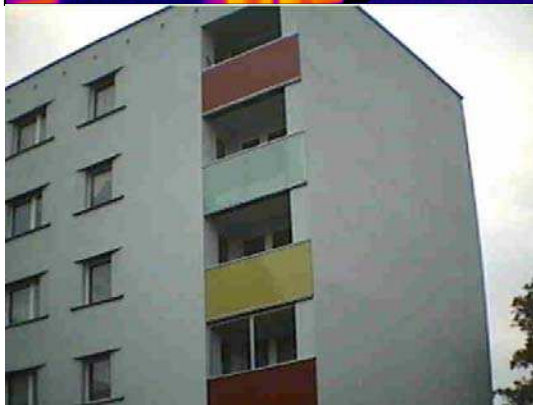
Aufnahme Sanierter Wohnblock gegenüber Haus 9

Kommentar: Bei gleicher Temperaturskala wird der Unterschied zwischen dem sanierten und dem nichtsanieren Wohnblock deutlich.

Unterschied der Oberflächentemp. von ca. 3 K

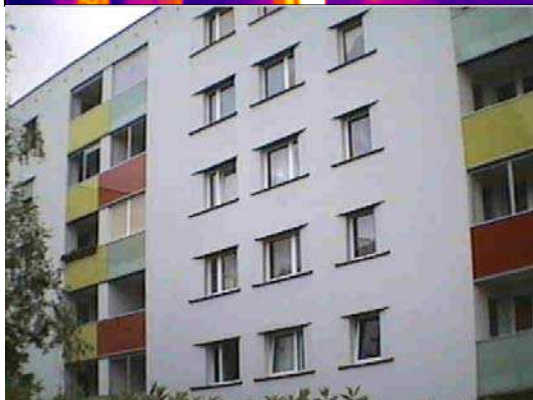
Aufnahme Sanierter Wohnblock gegenüber Haus 9

Kommentar: wie oben

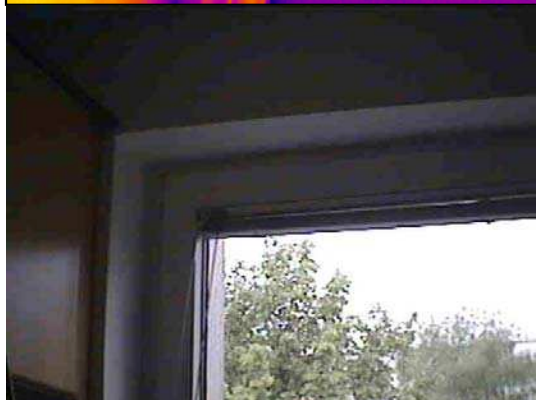
Aufnahme Küchenfenster links oben

Kommentar: Die ungleichmäßigen Wärmebrücken deuten auf eine nicht regelmäßigen Einbau hin (Bereiche mit mehr oder weniger Dämmung). Gilt für alle Fenster.

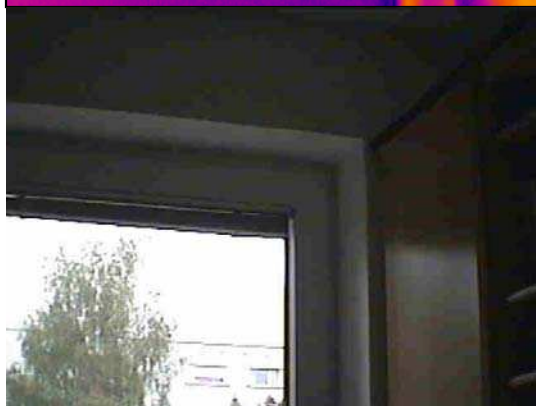
Aufnahme Küchenfenster rechts oben

Kommentar: wie Bild vor

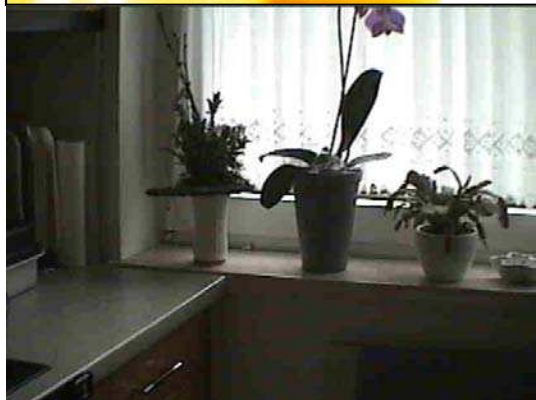
Aufnahme Küchenfenster links unten

Kommentar: Der untere Bereich der Fenster ist Taupunkt gefährdet, da eine direkte Beheizung nicht stattfindet.

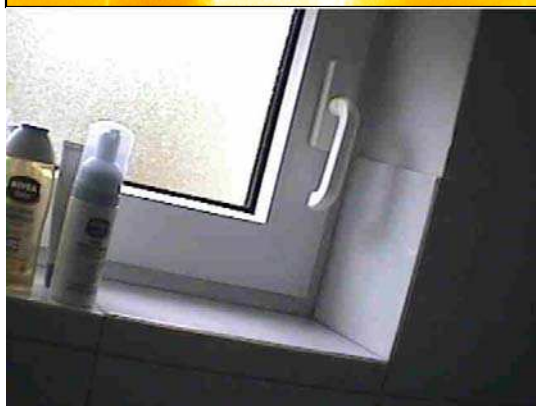
Aufnahme Badezimmerfenster rechts

Kommentar: Tauwassergefährdeter Bereich

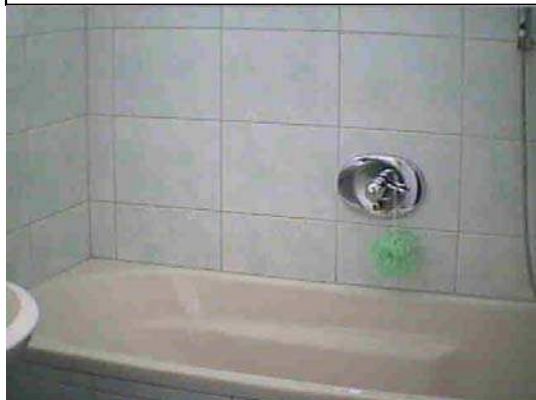
Aufnahme Badewanne mit Armatur in der Aussenwand

Kommentar: Die Armatur in der Aussenwand stellt eine kleine Wärmebrücke dar. Die Temperaturen sind nicht absolut, da aufgrund der Spiegelung dieser verfälscht sind.

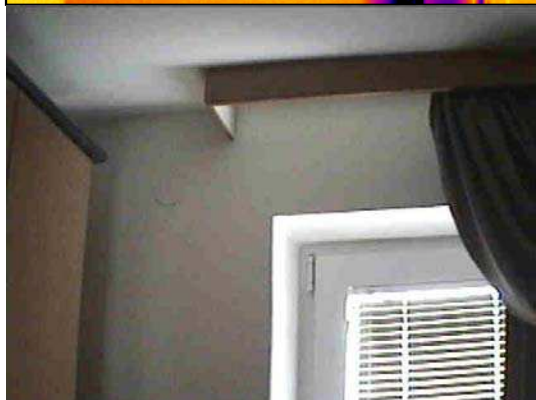
Aufnahme SZ - linkes Fenstereck

Kommentar: Tauwassergefährdeter Bereich

Da bei dem vorhandenen Aufbau ab ca. 50 % Raumluftfeuchtigkeit bereits mit Schimmelbildung zu rechnen ist, sind bei einem Fenstertausch unbedingt die Laibungen zu dämmen (In der Regel steigt durch mangelndes Lüften die Raumluftfeuchtigkeit bei dichten Fenstern).

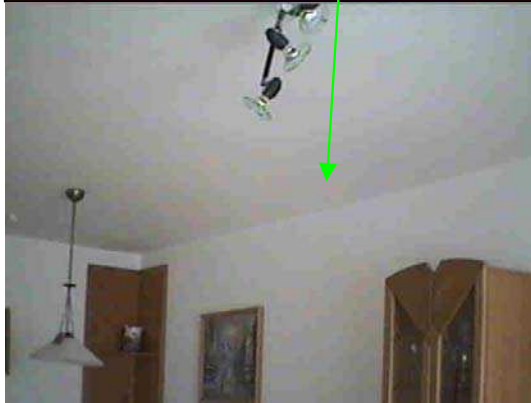
Aufnahme WZ - über Sitzgruppe

Kommentar: Die Hotspots stammen wahrscheinlich von der Heizleitung in der Wohnung darüber.

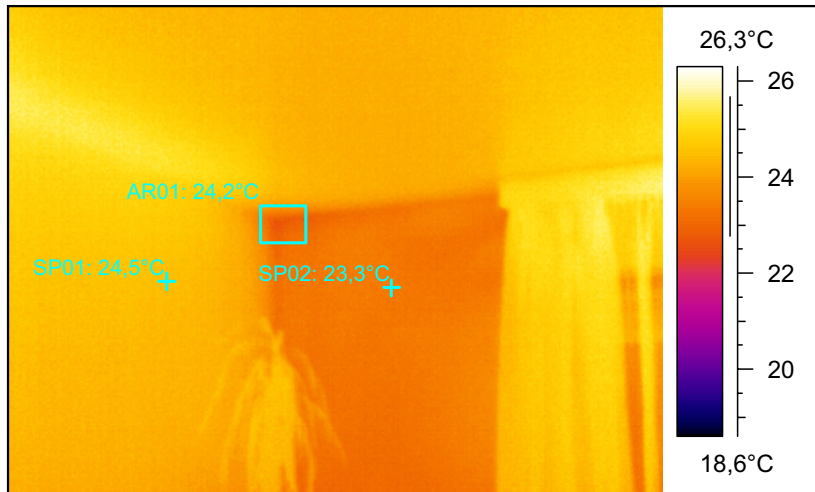
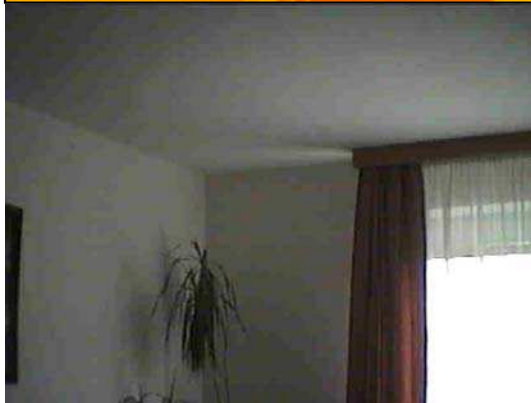
Aufnahme WZ - linkes Ausseneck

Kommentar: Deutlich erkennbar die kühlere Aussenwand Richtung Süden

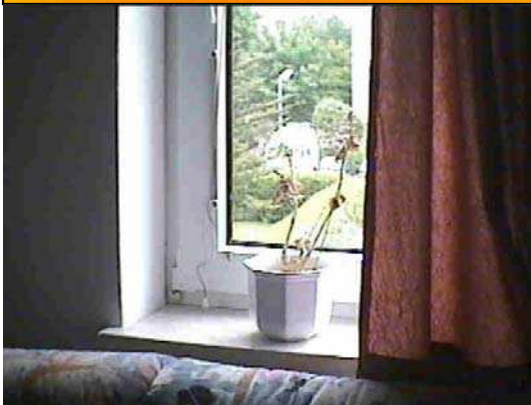
Aufnahme WZ - linkes unteres Fenstereck

Kommentar: Tauwasser gefährdeter Bereich

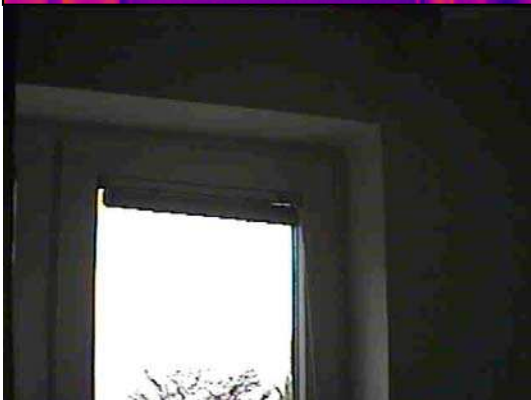
Aufnahme WZ- rechtes oberes Fenstereck

Kommentar: An der Grenze zur Tauwasserbildung

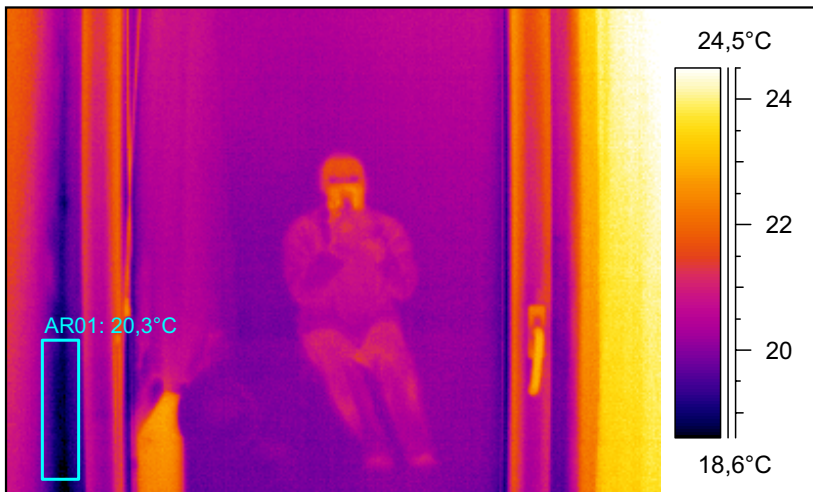
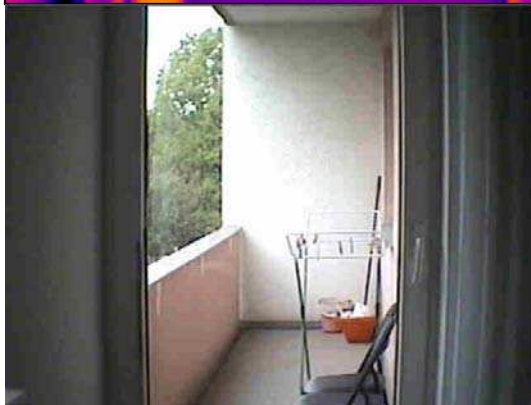
Aufnahme Terrassentür mitte

Kommentar: Tauwasser gefährdeter Bereich

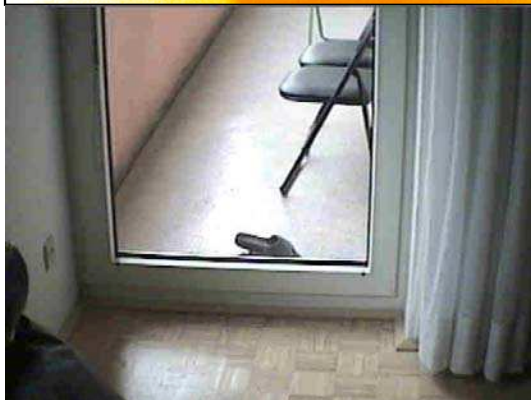
Aufnahme Terrassentür unten

Kommentar:
- Heizleitung
Tauwassergefährdeter Bereich bei AR01

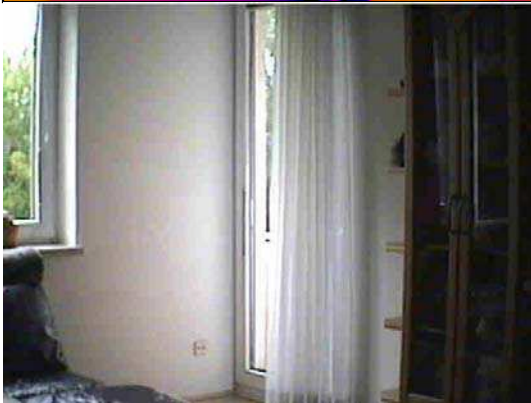
Aufnahme Terrassentür mitte

Kommentar: Tauwasser gefährdeter Bereich

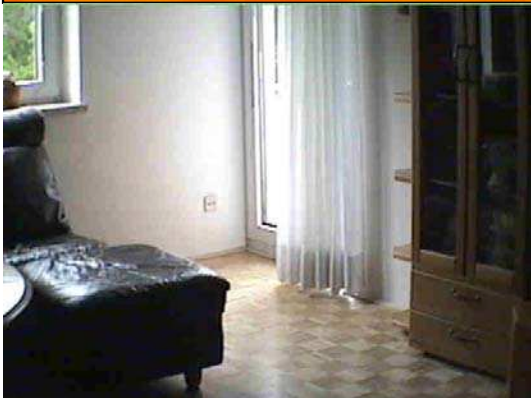
Aufnahme Terrassentür unten

Kommentar:
Vergleicht man die 3 Bilder vor, erkennt man deutlich den Temperaturabfall von oben nach unten.
Dieser Bereich ist zudem Tauwasser gefährdet.

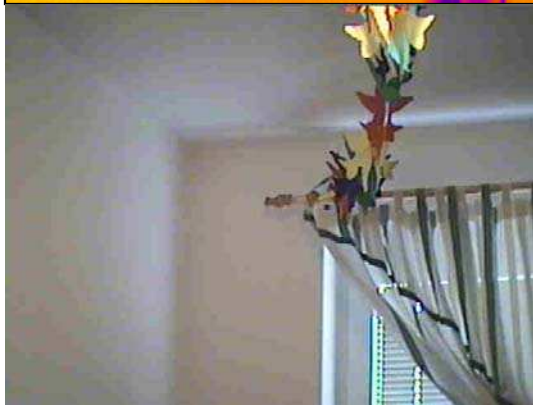
Aufnahme KIZi 2 - Richtung Terrassentür

Kommentar:
Kühlerer Bereich im Bereich Fenstersturz

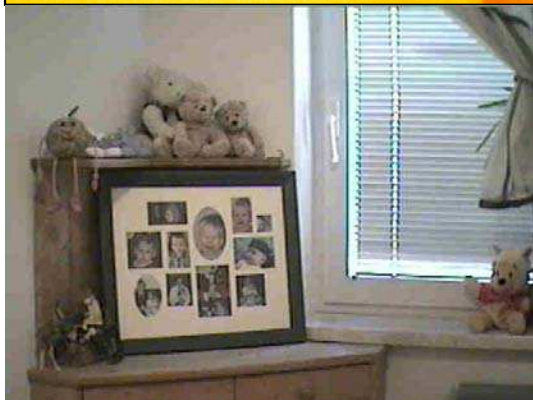
Aufnahme KIZi 2 - Fenster links unten

Kommentar: Tauwasser gefährdeter Bereich

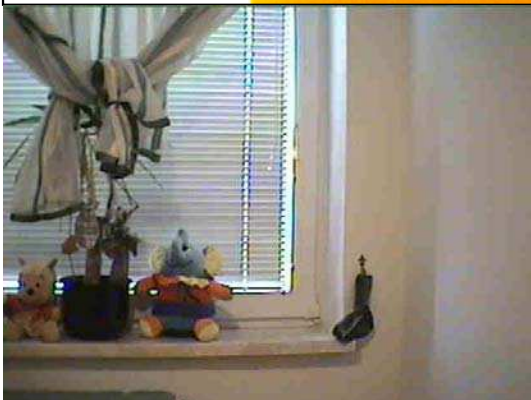
Aufnahme KIZi 2 - Fenster rechts unten

Kommentar: Tauwasser gefährdeter Bereich

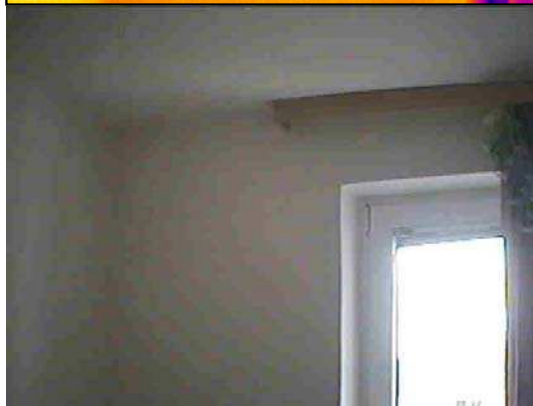
Aufnahme KIZI 1- linkes Ausseneck

Kommentar: Unterschiedliche Anschluß des Fensters. Erkennbar an den unregelmäßigen Temperaturen.

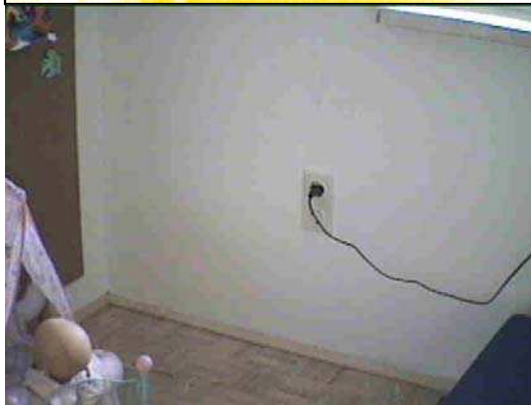
Aufnahme KIZI 1 - linkes Ausseneck Boden

Die Wärmebrücke zum Deckenaufleger wird durch die warme Heizleitung überdeckt

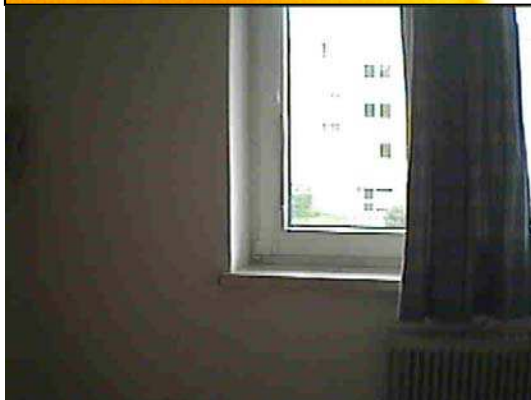
Aufnahme KIZI 1- Fenstereck 1 links unten

Kommentar: Tauwasser gefährdeter Bereich

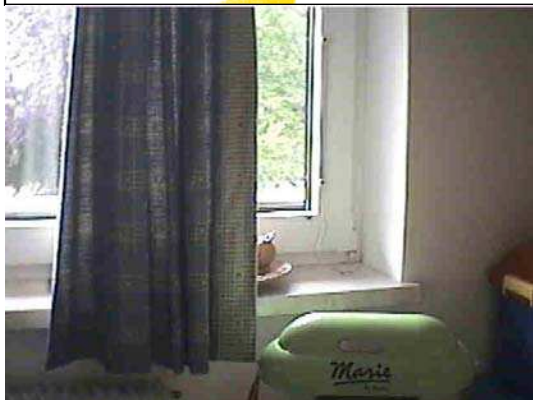
Aufnahme KIZi 1 - Fenster rechts unten

Kommentar: Tauwasser gefährdeter Bereich

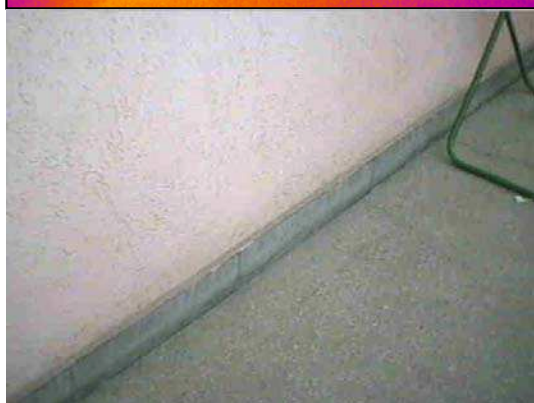
Kommentar:
Deutlich erkennbar die Wärmebrücke durch die auskragende Balkonplatte.

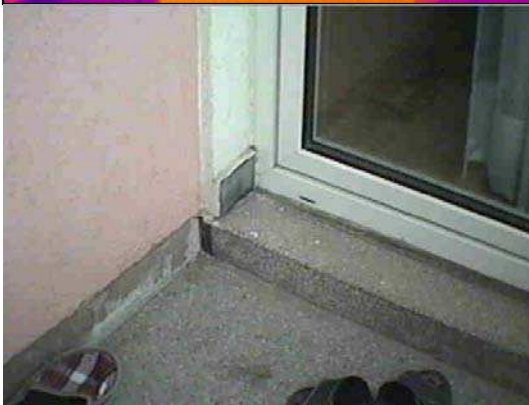
Aufnahme Terrassentür von aussen

Kommentar:
Wärmebrücken im Bereich der Aussentür mit verhältnismäßig hohen Temperaturen, bedingt z.T. wahrscheinlich auch durch die Heizleitung im InnerenKommentar:

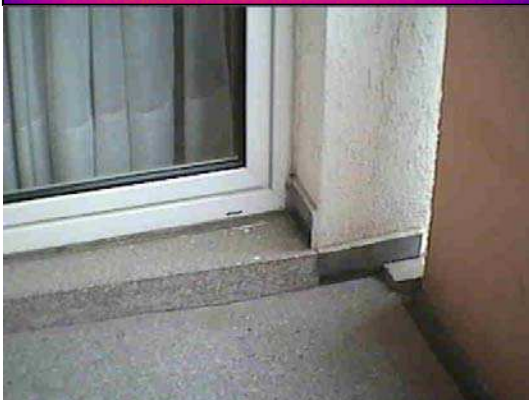
Aufnahme Terrassentür von aussen

Kommentar: Zum Vergleich die gegenüberliegende Seite mit wesentlich niederen Temperaturen.

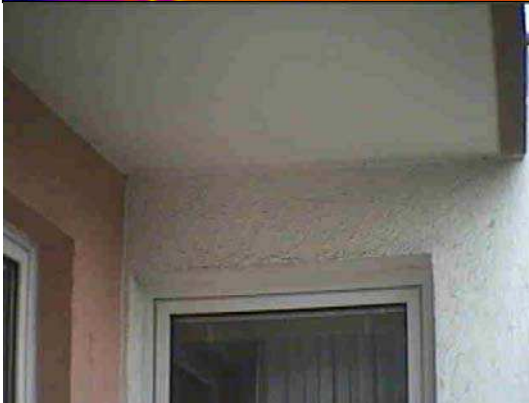
Aufnahme Terrassentür von aussen

Kommentar: Wärmebrücke oberhalb der Terrassentür

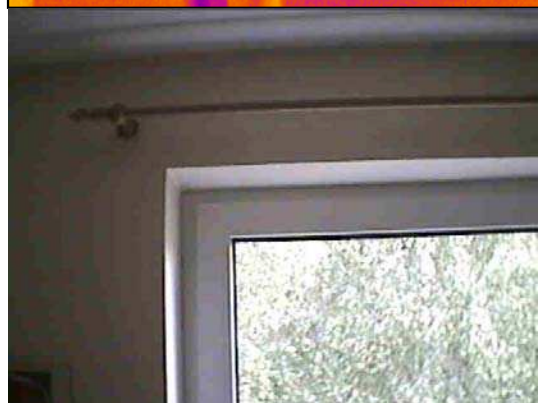
Aufnahme KiZi

Kommentar: wie vor

Mangel Beheben

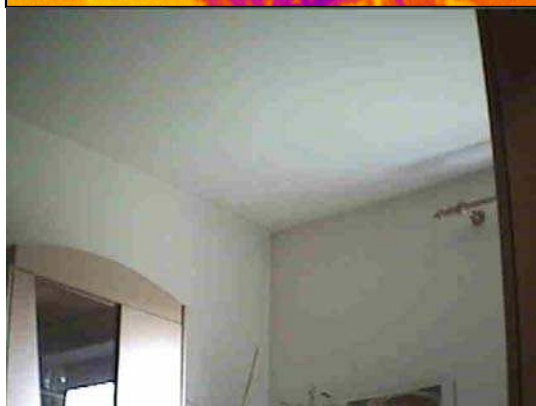
Aufnahme KiZi- Aussenecke

Kommentar: Entlang der Decke ist deutlich eine Struktur erkennbar, die bei anderen gemessenen Wohnungen nicht vorhanden ist.

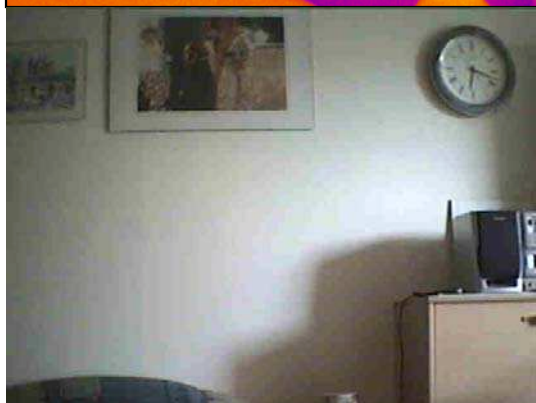
Aufnahme KiZI Wand West

Kommentar: Zwischen der oberen und unteren Aufnahme ist deutlich der Temperaturunterschied zwischen Wand und Decke in der Höhe von ca. 1,1 K ersichtlich.

Ursache ist möglicherweise der unterschiedliche U-Wert der beiden Bauteile.

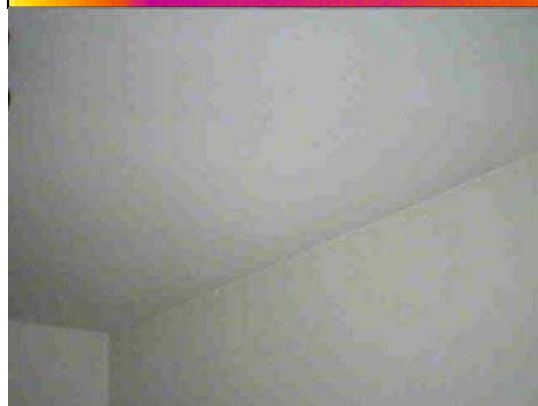
Aufnahme WZ Aussenecke

Kommentar: Struktur hinter Deckenputz erkennbar

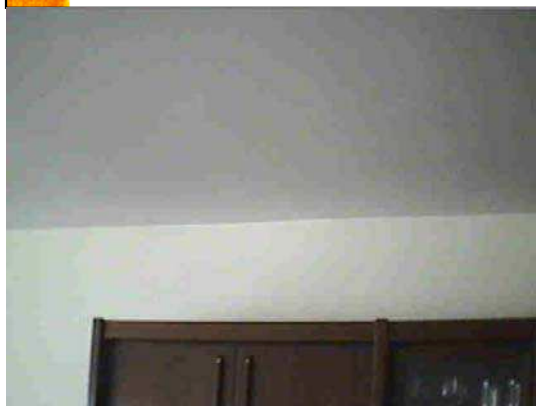
Kommentar: Im Anschluß Wand/Decke ist eine Unregelmäßigkeit im Isothermenverlauf erkennbar, was auf eine evtl. ungleichmäßigen oder nicht winddichten Anschluß hindeutet.

Kontrolle von Fassadengerüst

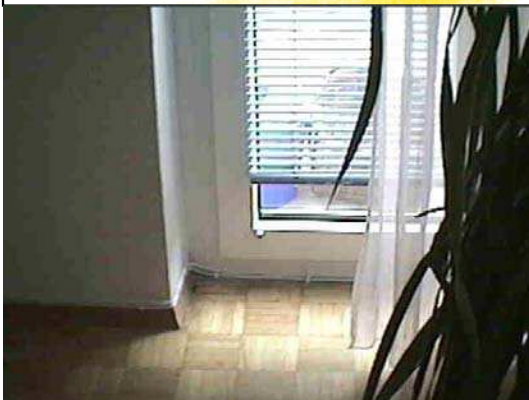
Aufnahme Balkontür

Kommentar: linke Seite der Balkontür winddicht.

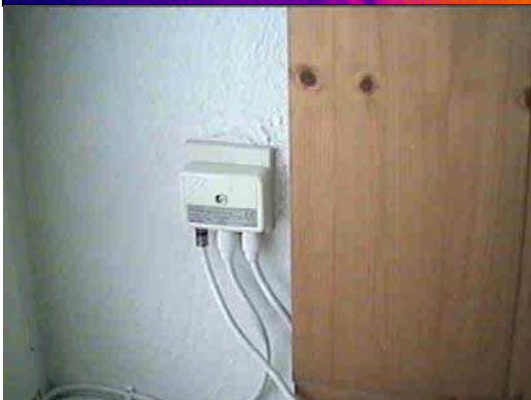
Aufnahme Anschlußdose Kabelfernsehen

Kommentar: Windeintritt durch Anschlußdose

Mangel Beheben

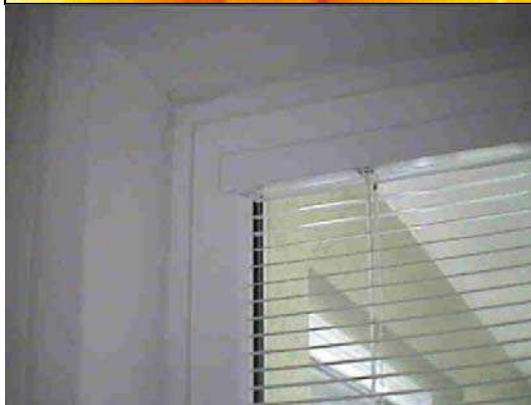
Aufnahme Balkontür

Kommentar: Anschluß wesentlich besser als rechts unten

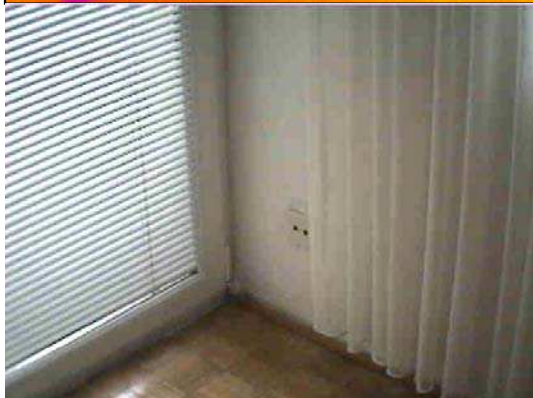
Aufnahme Balkontür unten

Kommentar: siehe oben

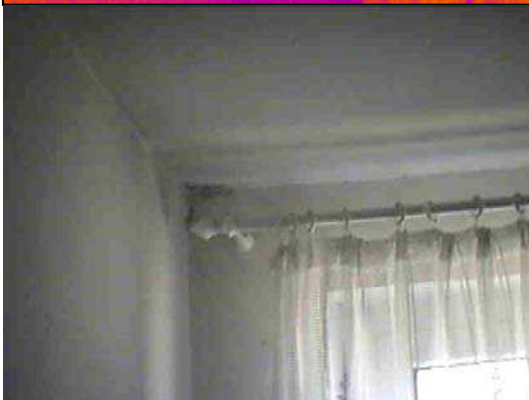
Aufnahme Bad-Fenster

Kommentar: Schimmelbildung im Ausseneck an der Wand als auch an der Laibung

Mangel Beheben
