TECHNISCHE
UNIVERSITÄT
WIEN
Vienna University of Technology

Forschungsprojekt „Zukunftssicheres Bauen“

Projektteil „Wohngebäudezustand“

Auftraggeber: **Fachverband der Stein- und keramischen Industrie**
Wiedner Hauptstraße 63
A-1045 Wien

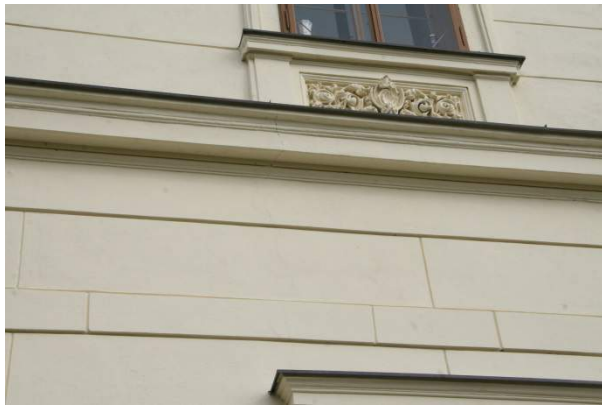
Außenwand Fassade

Lage: südseitige Außenwand

Risse

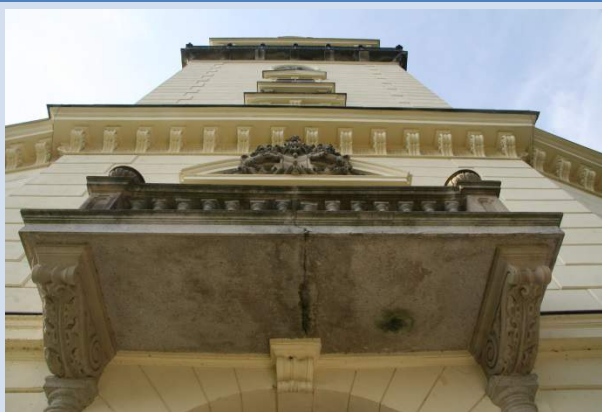
Eingangsbereich Balkon

Lage: ostseitige Außenwand

Balkonplatte und Balustrade gerissen

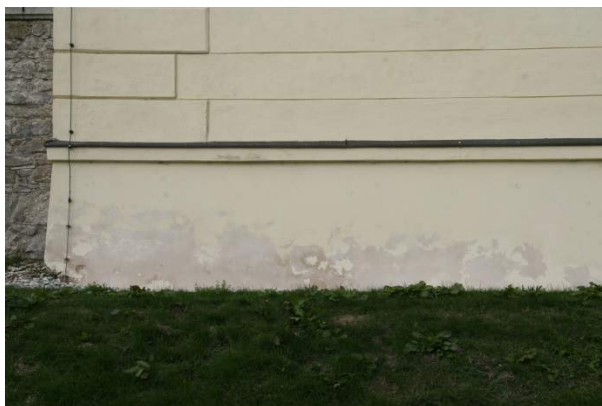
Außenwand Sockel

Lage: ostseitige Außenwand

aufsteigende Feuchtigkeit,
Farbablösungen

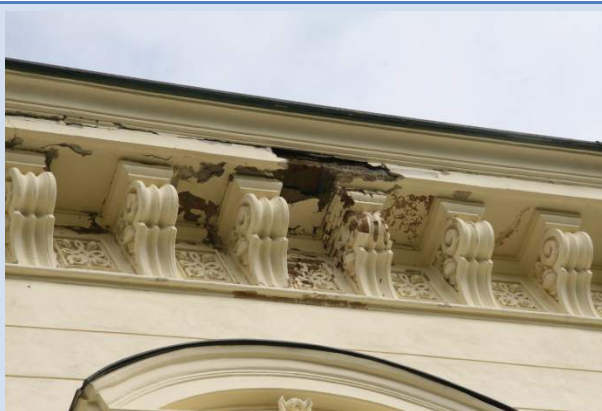
Lage: südseitige Außenwand

Gesimse schadhaft,
Feuchtigkeitsschäden,
Farb- und Putzablösungen

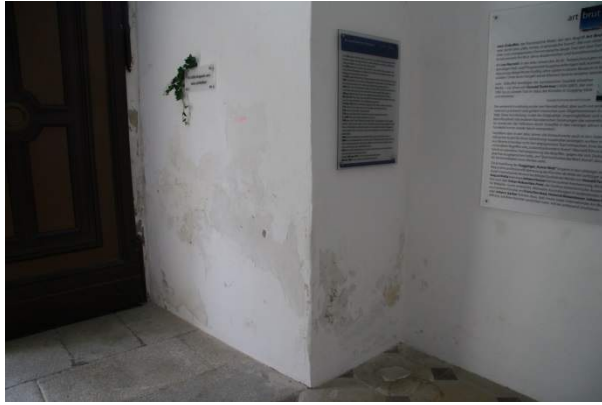
Außenwand

Lage: Erdgeschoß, Eingangsbereich

Feuchtigkeitsschäden,
Farbablösungen

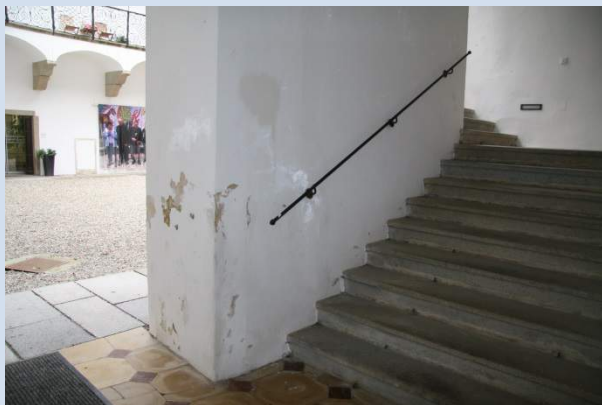
Außenwand

Lage: Erdgeschoß, Innenhof

Feuchtigkeitsschäden,
Farbablösungen

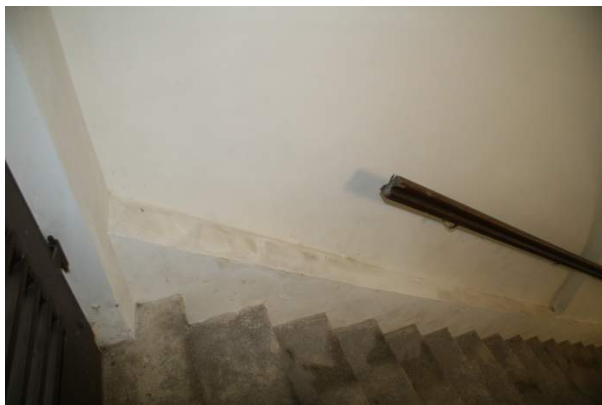
Innenwand

Lage: Kellerstiegen Abgang

Feuchtigkeitsschäden

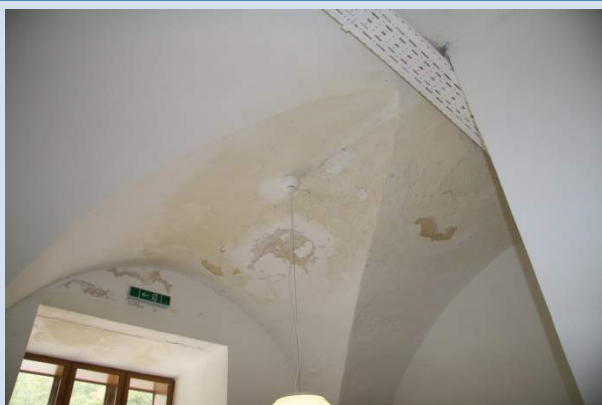
Gewölbe- und Deckenbereich

Lage: Kellergeschoß

Feuchtigkeitsschäden,
Risse,
Farb- und Putzablösungen

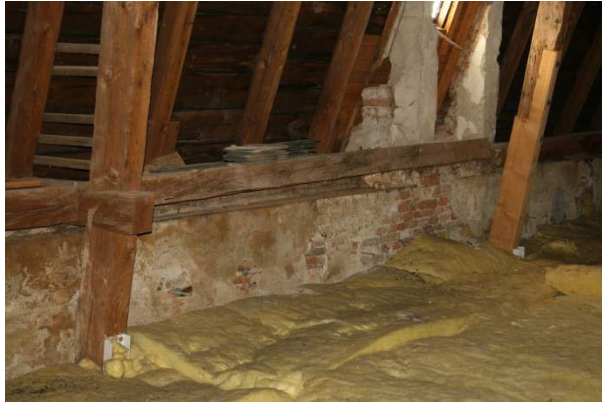
Außenwand

Lage: Dachboden

umlaufend Feuchtigkeitsschäden,
Putzabplatzungen

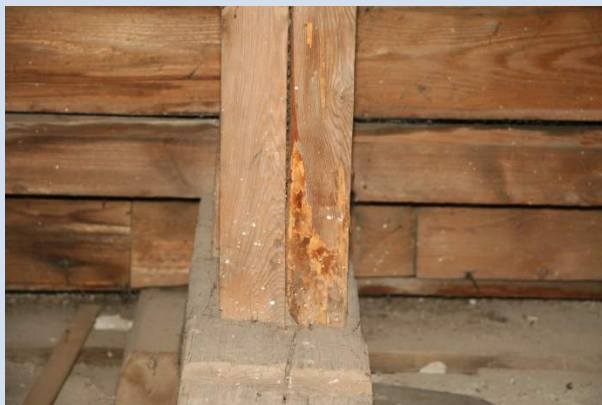
Holzkonstruktion

Lage: Turm, Dachboden

Holzbauteile teilweise morsch,
Insektenbefall

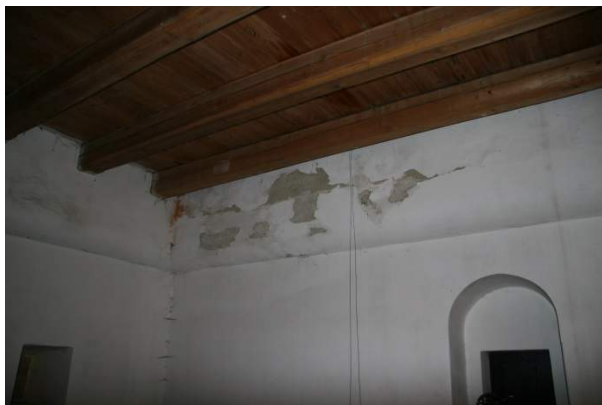
Außenwand

Lage: Turm, 2.Dachgeschoß

Feuchtigkeitsschäden,
Farb- und Putzablösungen

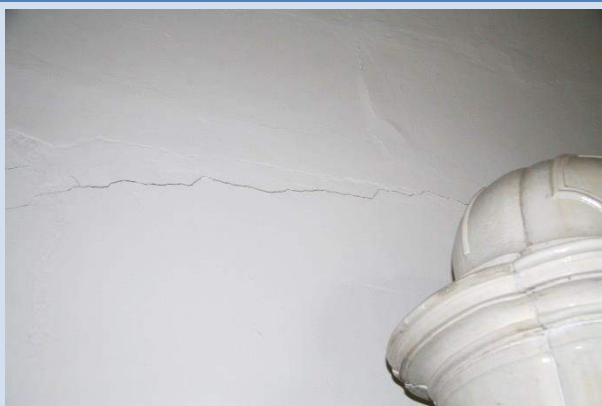
Innenwand

Lage: Obergeschoß

Risse

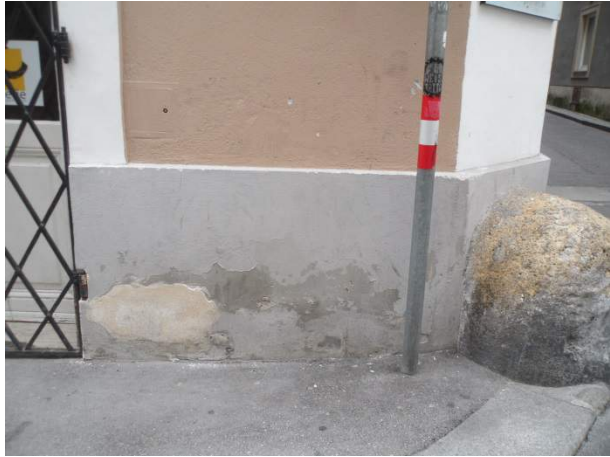
Außenwand Sockel

Lage: südseitige Außenwand

aufsteigende Feuchtigkeit,
Farb- und Putzablösungen

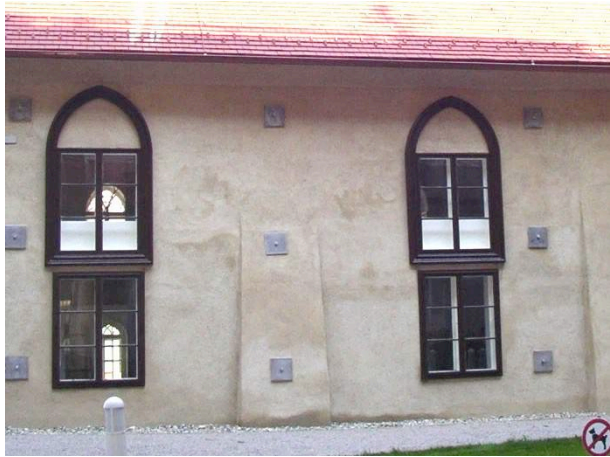
Außenwand Fassade

Lage: südseitige Außenwand

Verfärbung des Putzes

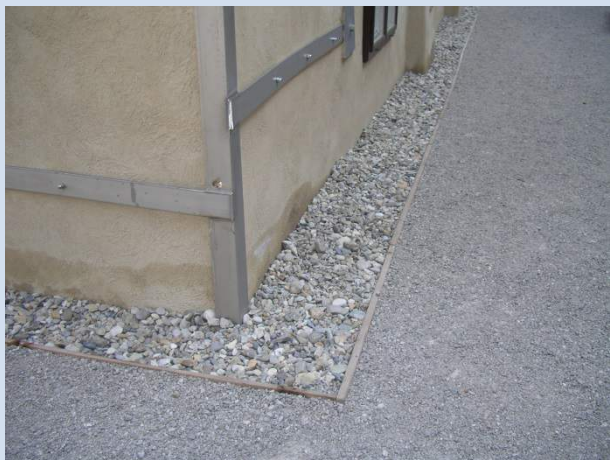
Außenwand Sockel

Lage: süd- und westseitige Außenwand

aufsteigende Feuchtigkeit

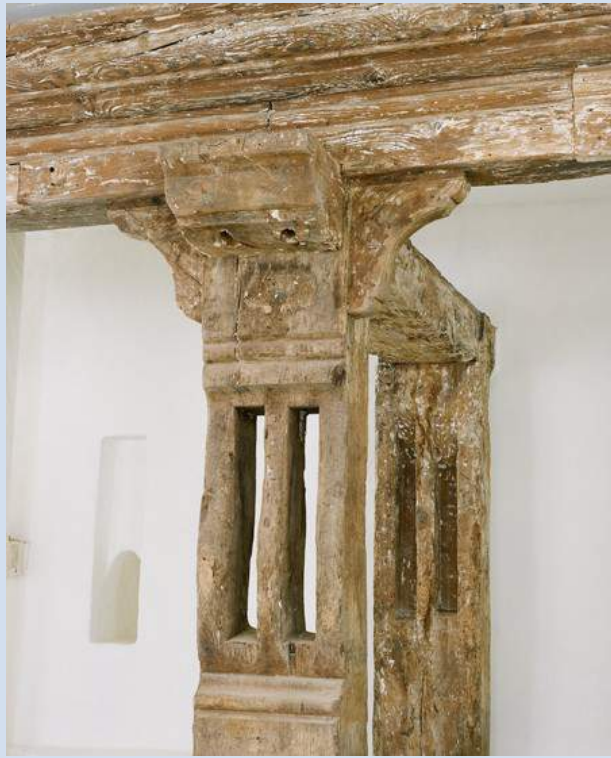
Holzkonstruktion

Lage: Erdgeschoß

sehr gute Instandhaltung der Holzsäule

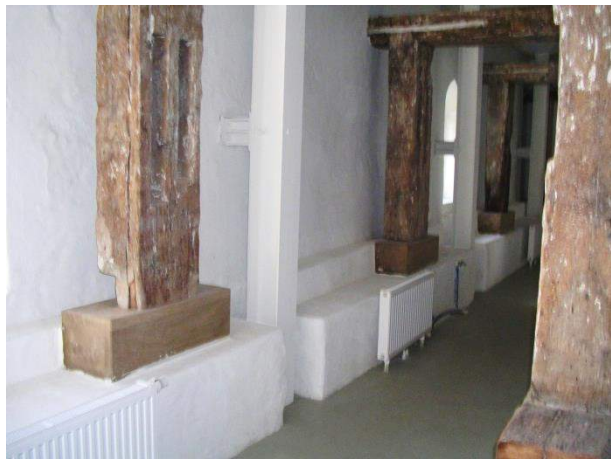
Außenwand

Lage: Erdgeschoß

aufsteigende Feuchtigkeit

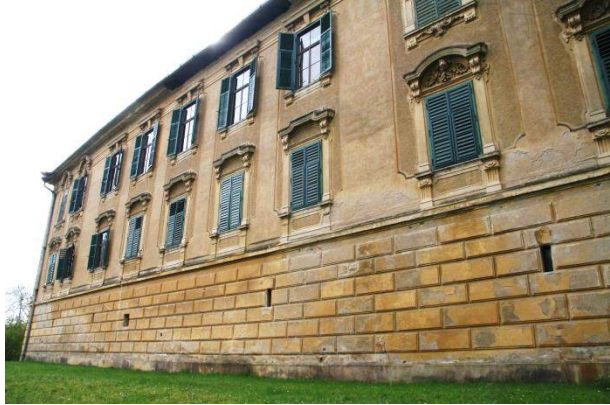
Außenwand Fassade

Lage: nordseitige Außenwand

Putz- und Farbablösungen über gesamte Fassadenlänge,
Feuchtigkeitsschäden,
Risse

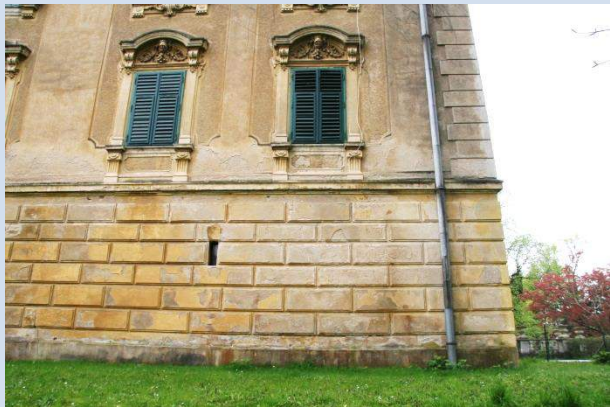
Außenwand Sockel

Lage: nordseitige Außenwand

Putz- und Farbablösungen über gesamte Fassadenlänge,
Feuchtigkeitsschäden,
Risse

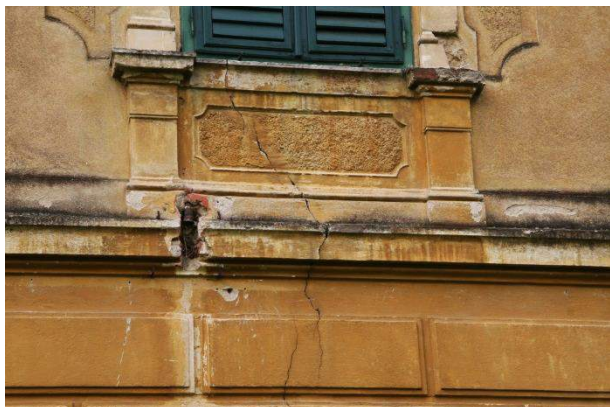
Außenwand Fassade

Lage: nordseitige Fassade

vertikaler Riss über gesamte Fassadenhöhe

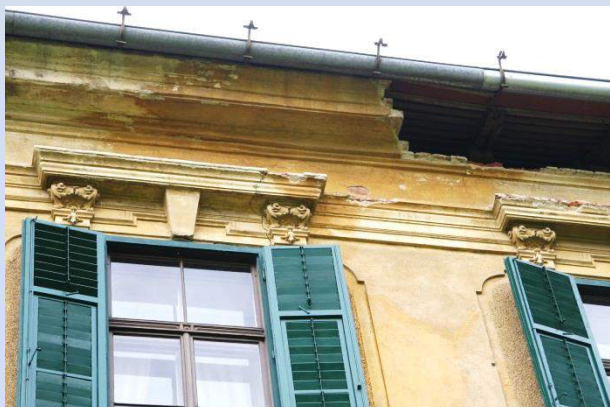
Außenwand Gesimse

Lage: nordseitige Fassade

vertikaler Riss über gesamte Fassadenhöhe,
Putz- und Farbablösungen über gesamte Fassadenlänge,
Feuchtigkeitsschäden,
Gesimse fehlt

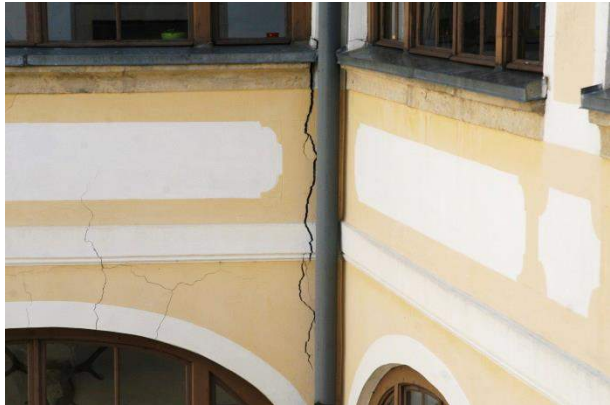
Außenwand Fassade

Lage: Innenhof

Risse,
Feuchtigkeitsschäden,
Farbablösungen

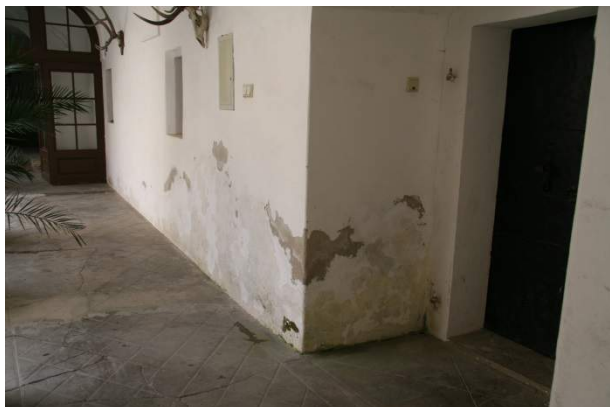
Außenwand Sockel

Feuchtigkeitsschäden im Sockelbereich und
stellenweise bis über den Gewölbeansatz

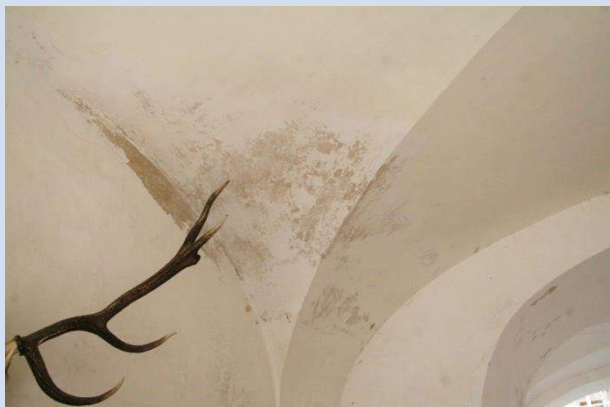
Gewölbe, Decke

Feuchtigkeitsschäden,
Farbablösungen

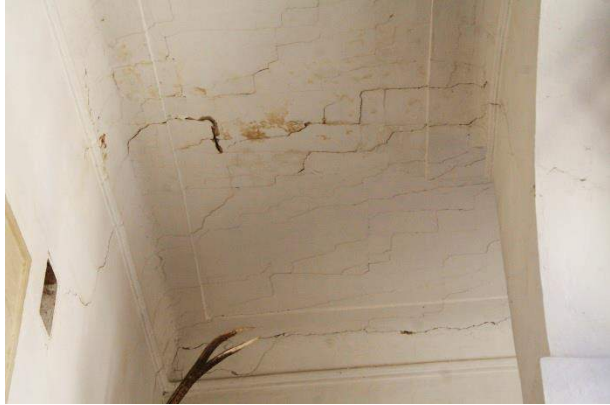
Decke

Risse, Farb- und Putzablösungen,
stellenweise Feuchtigkeitsschäden

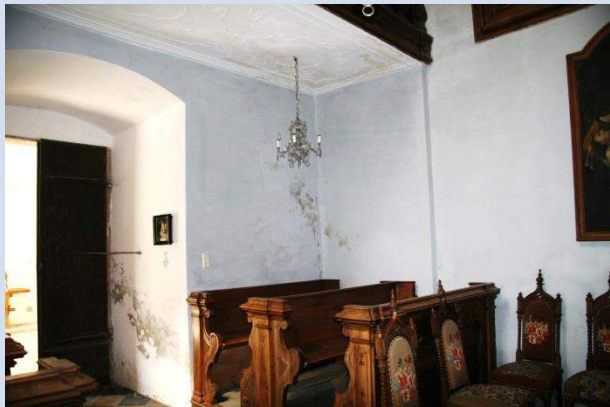
Innenwand

Feuchtigkeitsschäden

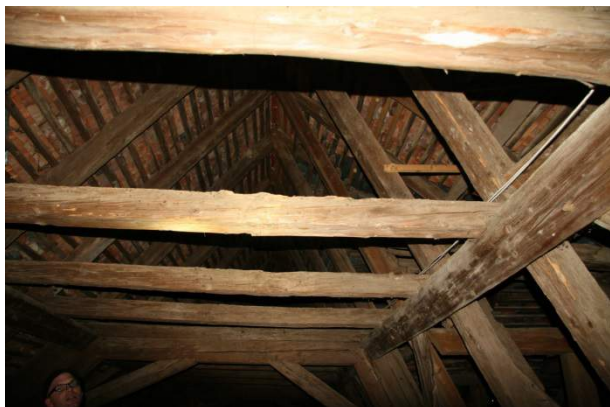
Dachboden

stellenweise Schädlingsbefall der Holzteile,
Feuchtigkeitsschäden

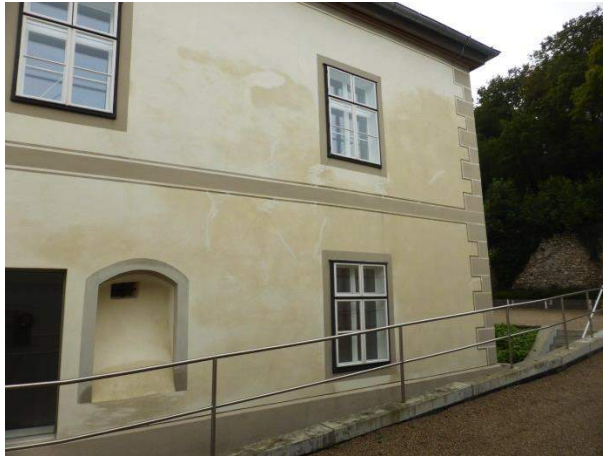
Außenwand Fassade

Risse, Farbablösungen,
stellenweise Feuchtigkeitsschäden

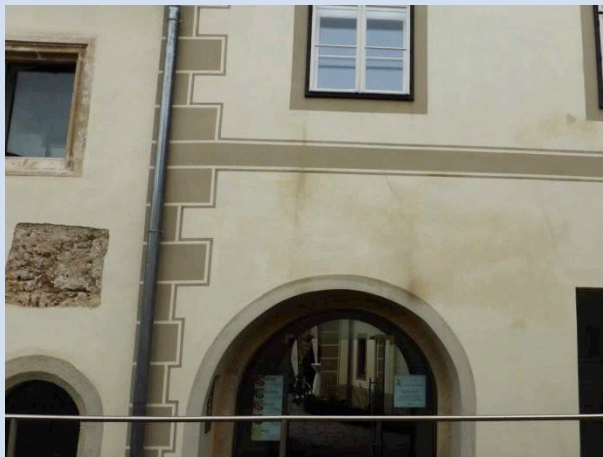
Außenwand Fassade

Risse,
Farb- und Putzablösungen,
stellenweise Feuchtigkeitsschäden

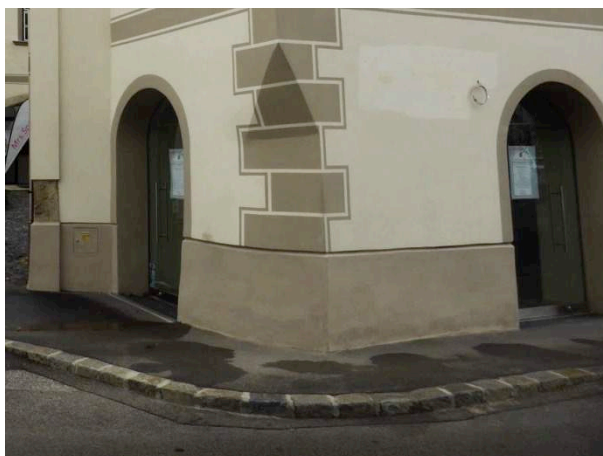
Außenwand Sockel

Spritzwasserschäden

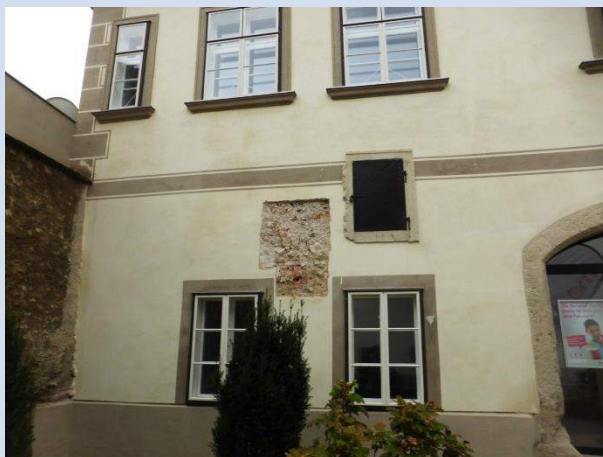
Außenwand Fassade

Risse, Farb- und Putzablösungen,
stellenweise Feuchtigkeitsschäden

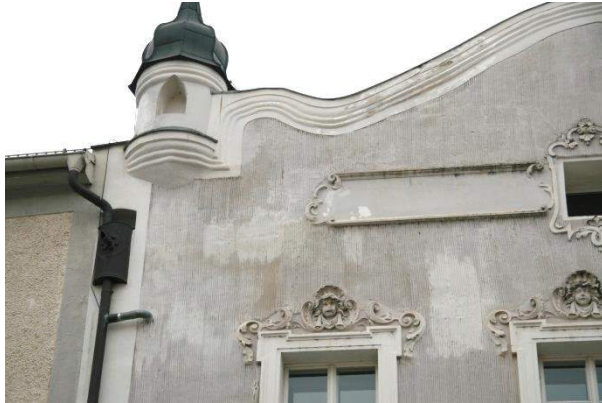
Außenwand Fassade

sichtbare Reprofilierung,
Feuchtigkeitsschäden

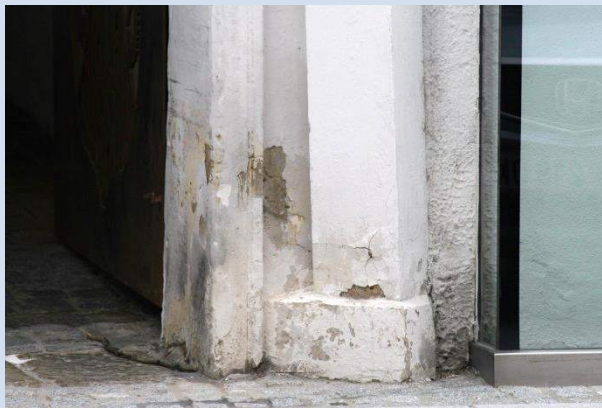
Außenwand Toreinfahrt

Feuchtigkeitsschäden mit Farb- und
Putzablösungen im Sockelbereich
der Toreinfahrt

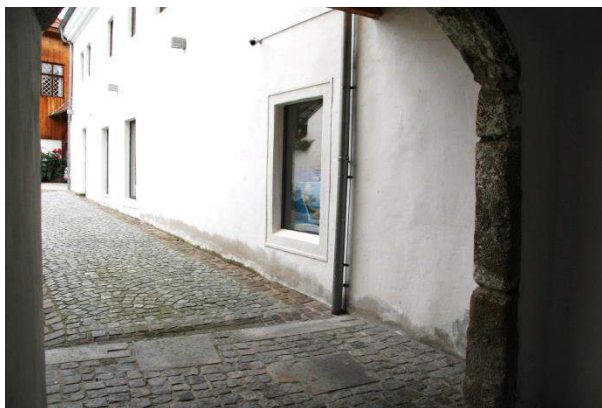
Außenwand Sockel

aufsteigende Feuchtigkeit,
Spritzwasserschäden,
Moosbewuchs

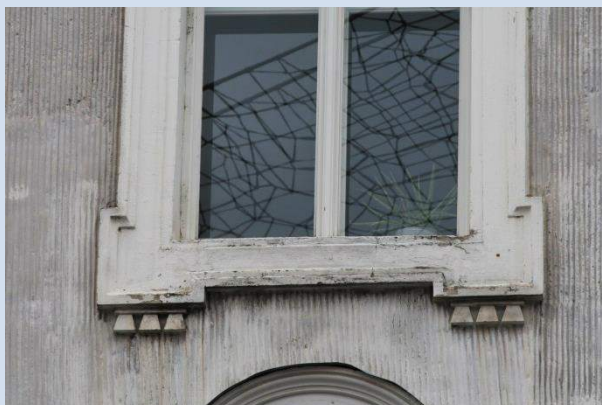
Fenstergewände (außen)

Feuchtigkeitsschäden,
Farb- und Putzablösungen an den Faschen unter den
Fenstern

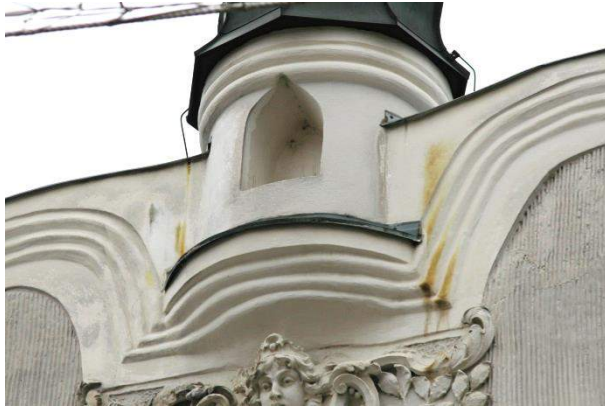
Außenwand Fassade

Verfärbungen durch Metalloxide,
Ablaufspuren

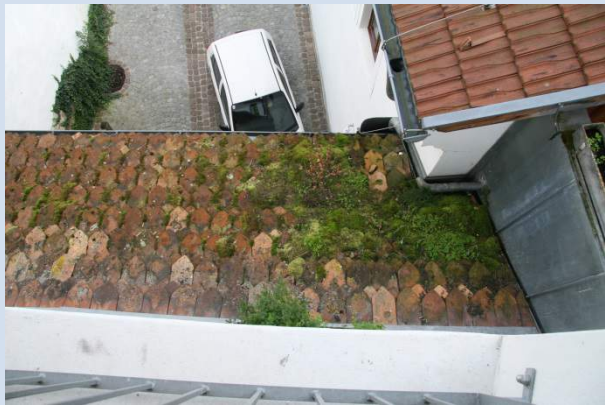
Dachdeckung

Ziegel gebrochen, fehlende Ziegel,
Moosbewuchs

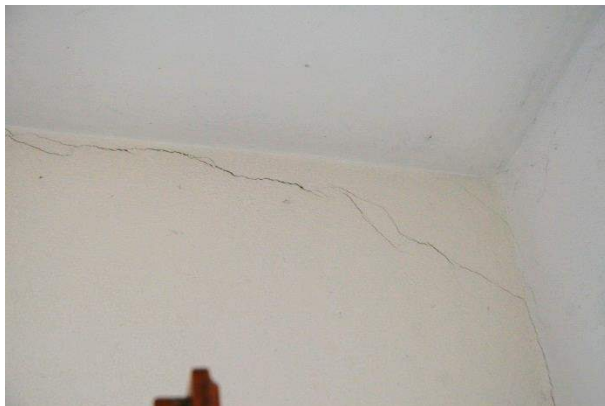
Außenwand

Putzrisse an Wand und Decke

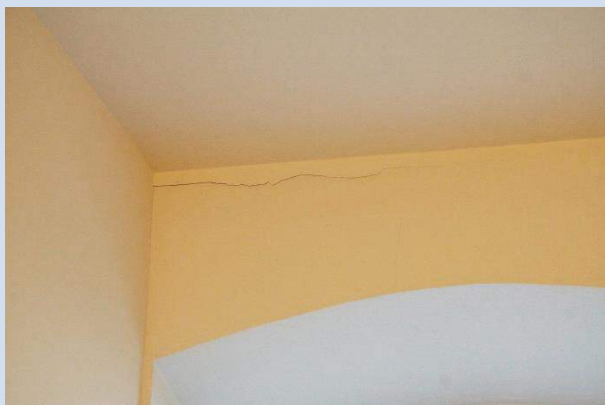
Durchgangsstutz

Putzrisse

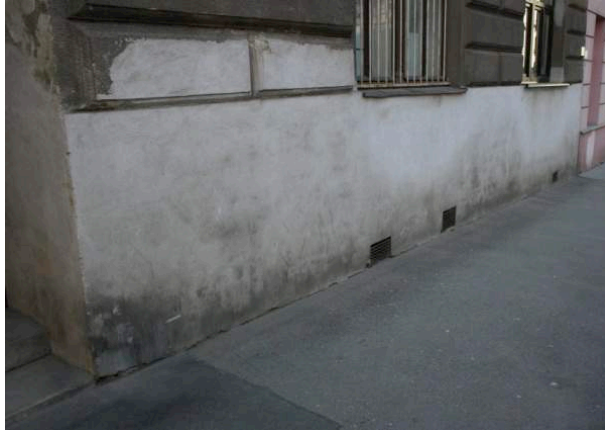
Außenwand Fassade

vereinzelt Wasserflecken im Sockelbereich,
Fassade weitgehend intakt

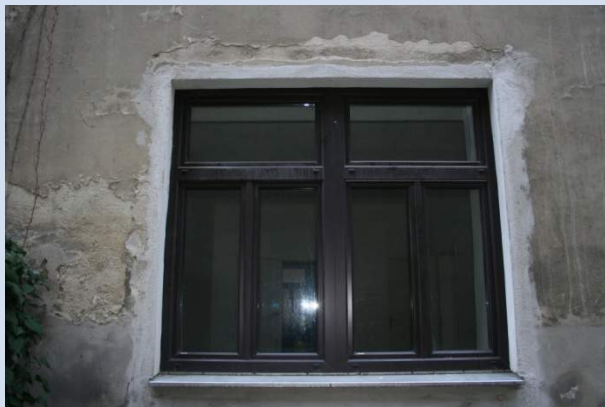
Außenwand Fassade

Putzschäden

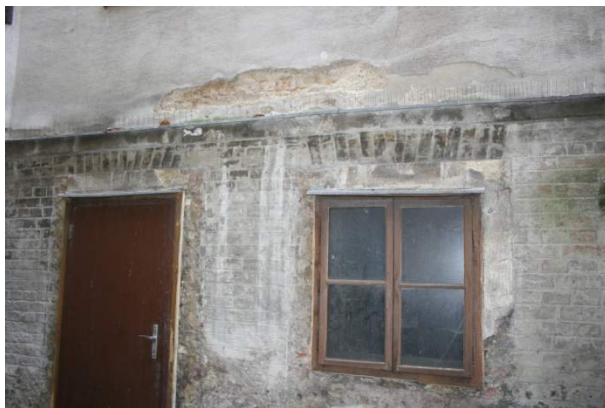
Außenwand Fassade

Wasserschäden

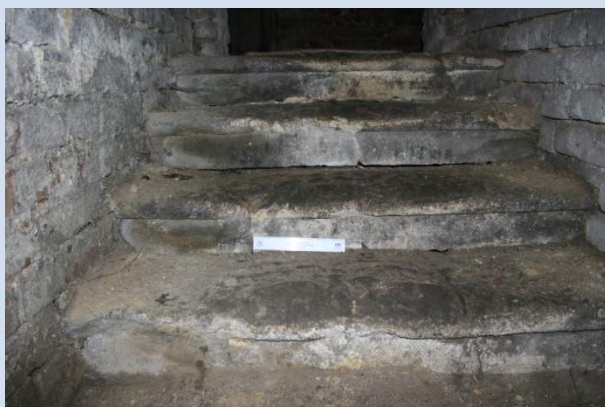
Kellerstiege

Tritflächen in schlechtem Zustand

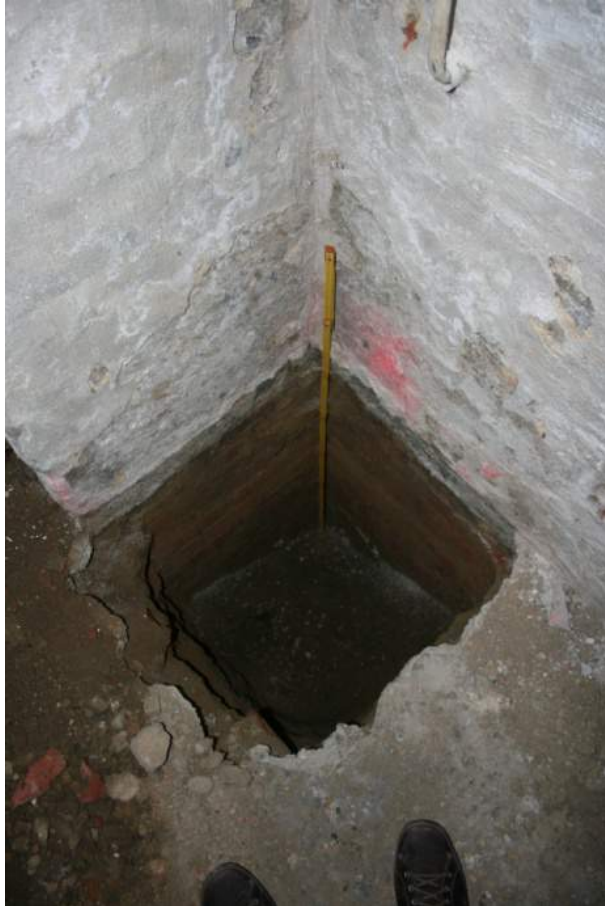
Fundamente

Ein dem Alter entsprechend guter Zustand,
im Hoftrakt relativ geringe Einbindetiefe

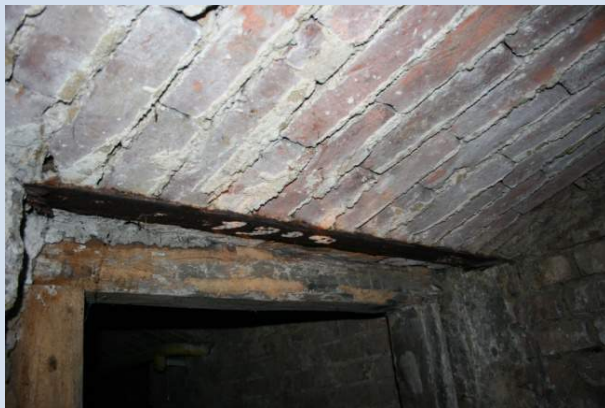
Decke

Korrosionserscheinungen am Stahlträger,
Feuchtigkeit im Keller störend

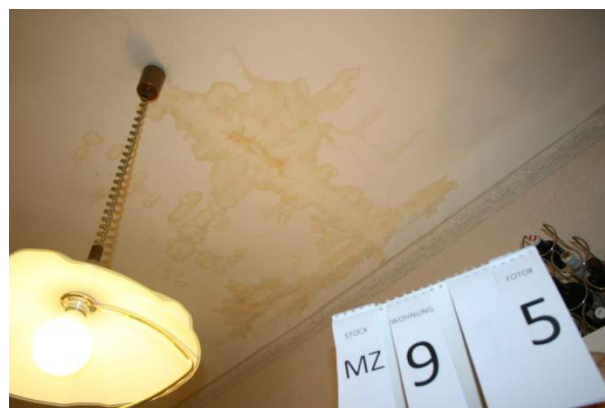
Feuchtflecken
(könnten Decke beeinflussen)

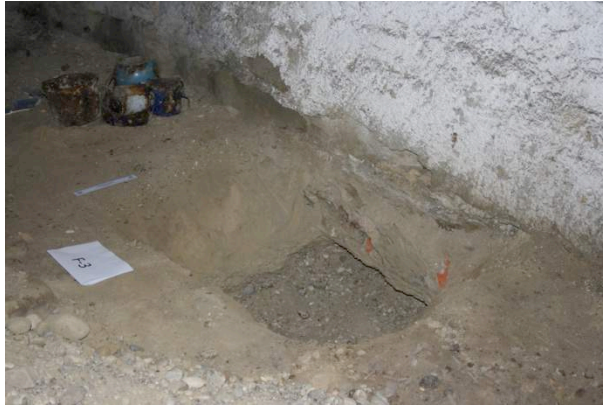
Fundament Zwischenmauer

Fundamente sind einem dem Alter entsprechend gutem Zustand

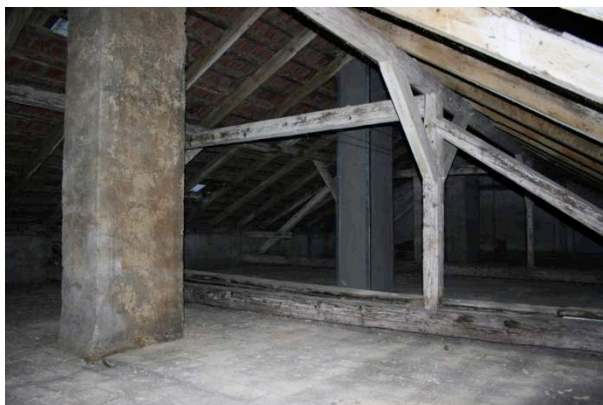
Dachstuhl

Feuchteschäden an Mauerbank, hohe Feuchtigkeit in Sparren

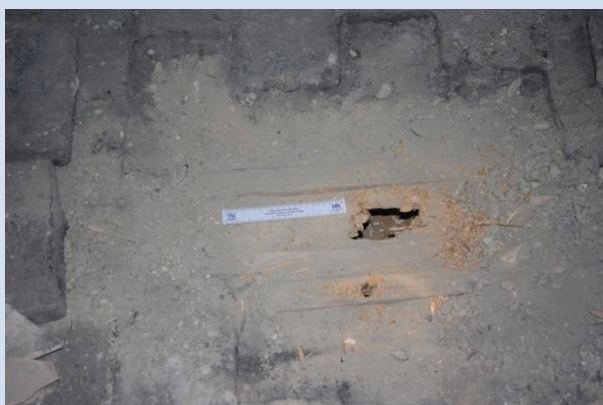
guter Zustand, keine Feuchteschäden, Ausschwingversuch deutet auf guten Zustand der Decke hin

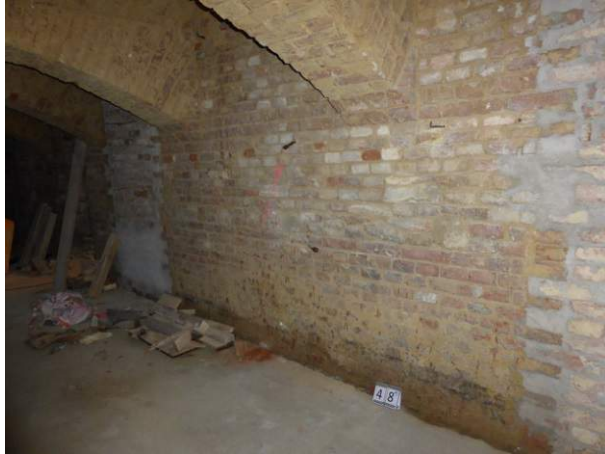
Mittelmauer

sichtlich erhöhter Durchfeuchtungsgrad
unterhalb der Abdichtung

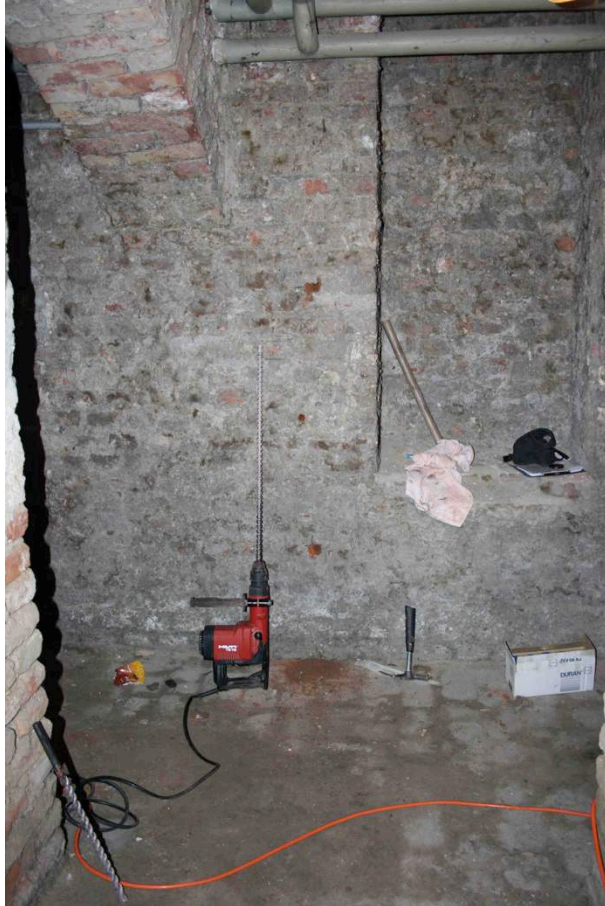
Wände

Lage: Keller

aufsteigende Feuchtigkeit und
Salzausblühungen an den Kellerwänden

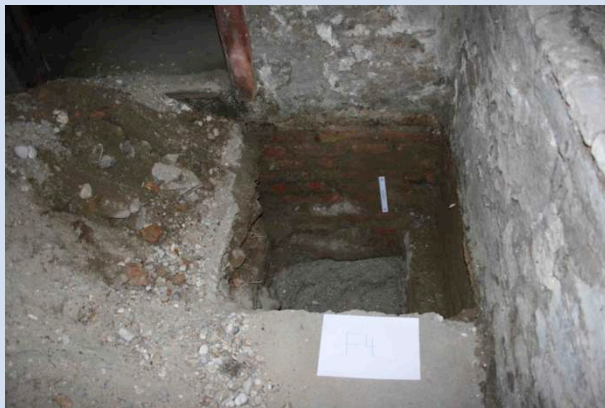
Fundament

Lage: Keller Mittelmauer

Einbindetiefe sehr gering

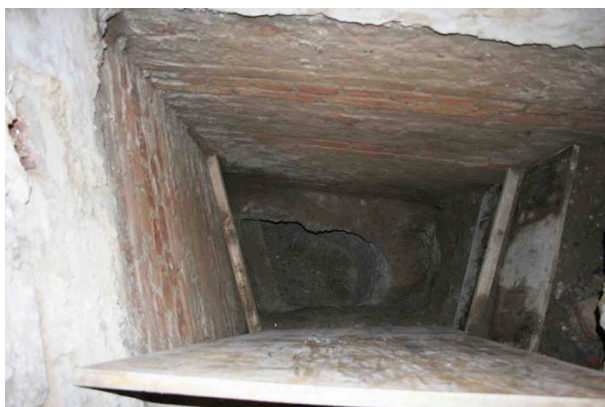
Fundament

Lage: Keller Außenwände

Einbindetiefe ausreichend

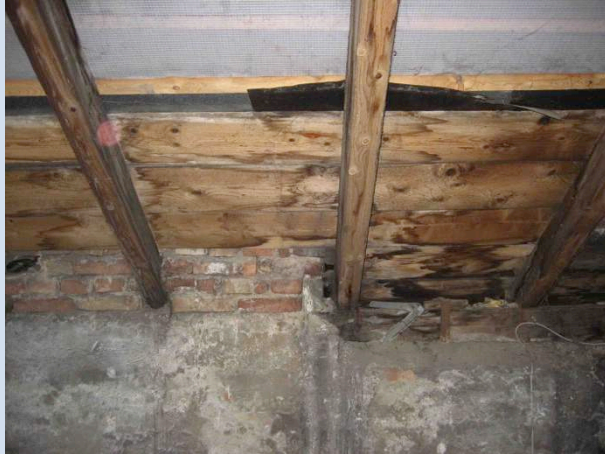
Dachträger und Dachhaut

Lage: Dachgeschoß

Feuchteschäden aufgrund undichter Dachhaut

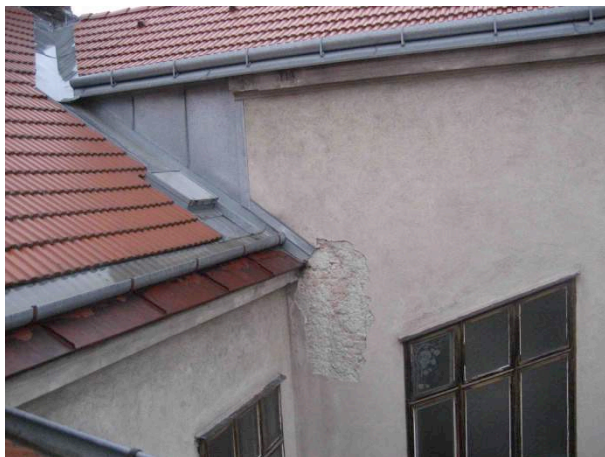
Außenwand

Lage: Innenhof

Putzabplatzungen aufgrund Wassereinwirkung

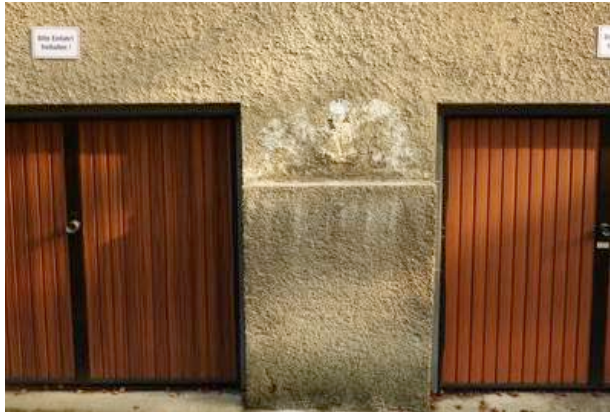
Außenwand Sockel

Lage: westseitige Fassade, tieferliegende Garage

Farb- und Putzablösungen,
Feuchtigkeitsschäden

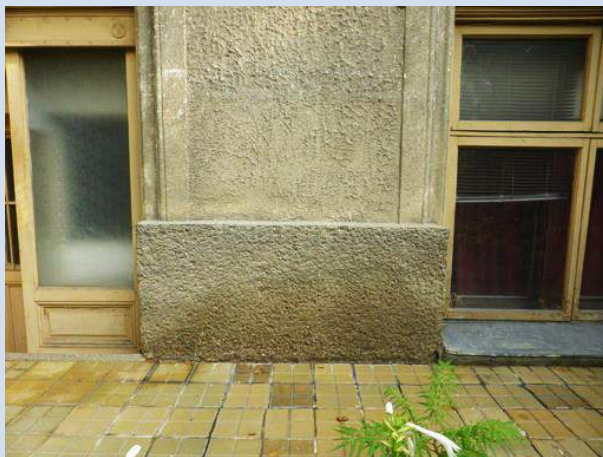
Außenwand Sockel

Lage: westseitige Fassade

Farb- und Putzablösungen,
aufsteigende Feuchtigkeit

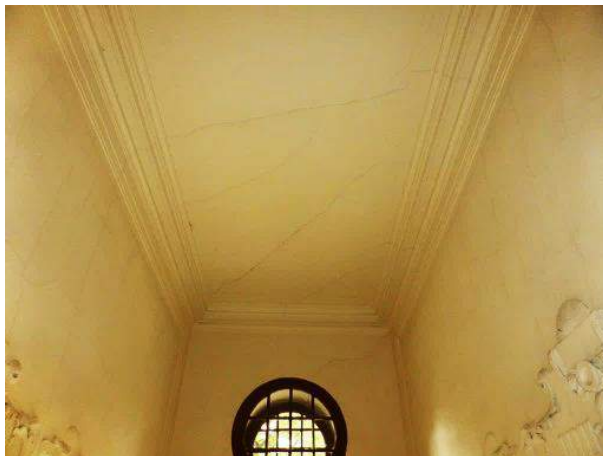
Deckenbereich

Lage: Eingangshalle

Risse

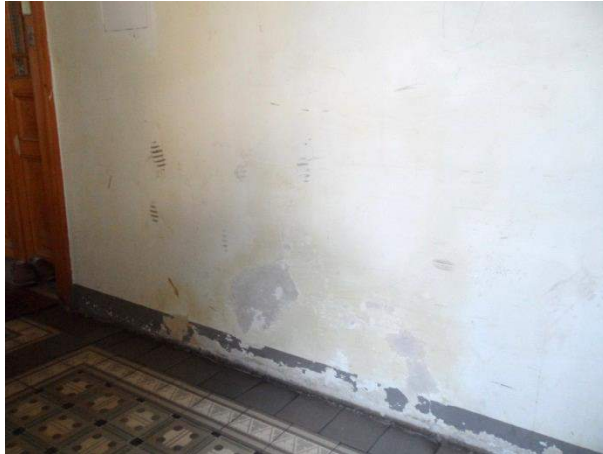
Innenwand

Lage: Erdgeschoß

Feuchtigkeitsschäden,
Farb- und Putzablösungen

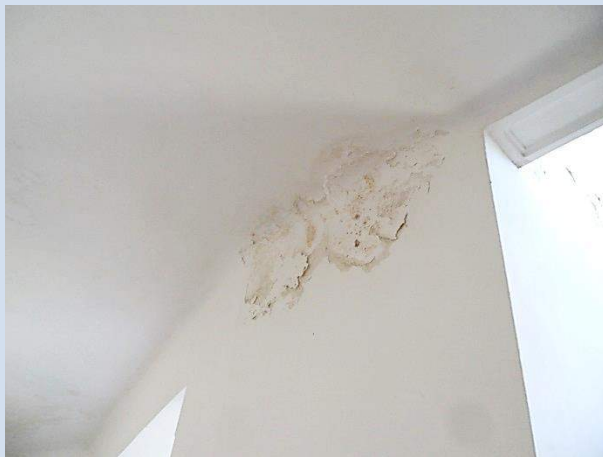
Außenwand/Decke

Lage: 1.Obergeschoß

Feuchtigkeitsschäden

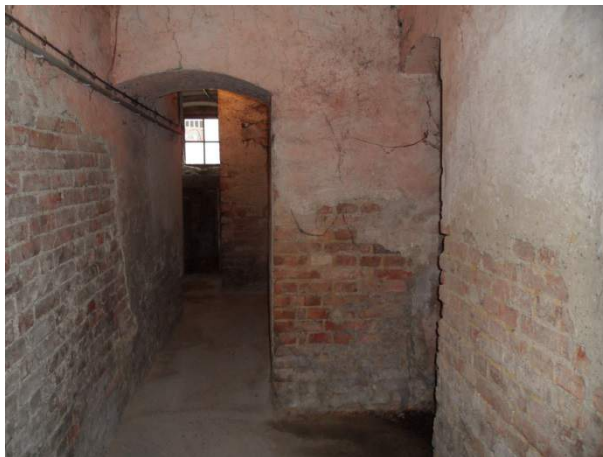
Außen- und Innenwände

Lage: Kellergeschoß

Risse,
Putzabplatzungen,
Feuchtigkeitsschäden

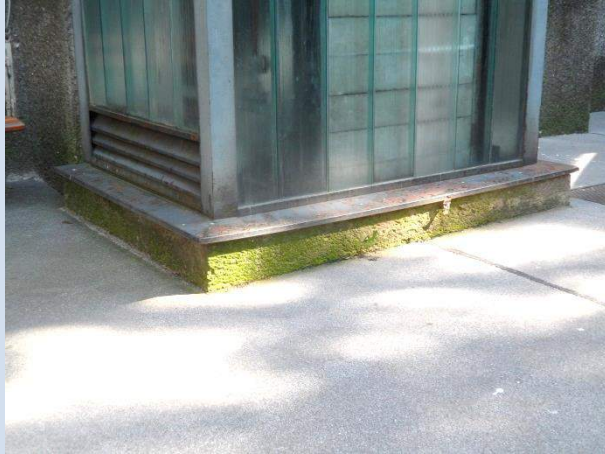
Aufzug/Außenwand Sockel

Lage: Innenhof

Moosbewuchs,
Feuchtigkeitsschäden

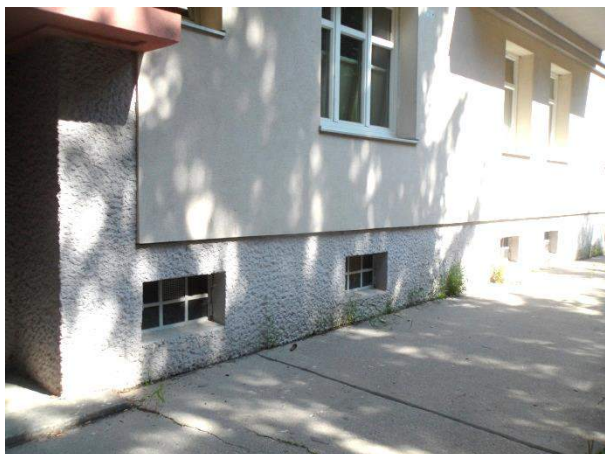
Außenwand Fassade

Lage: Innenhof

Spritzwassereinwirkung

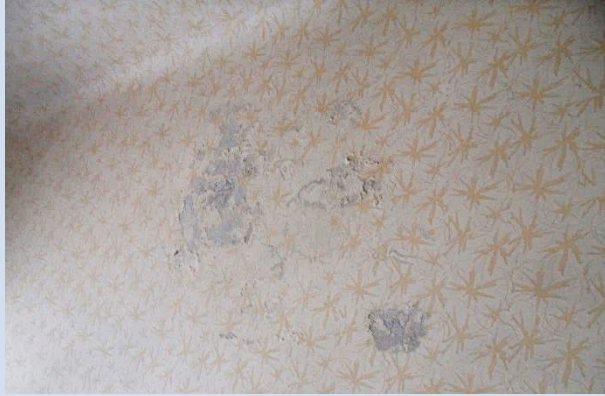
Innenwand

Lage: Dachgeschoß

stellenweise Feuchtigkeitsschäden,
Farbabplatzungen

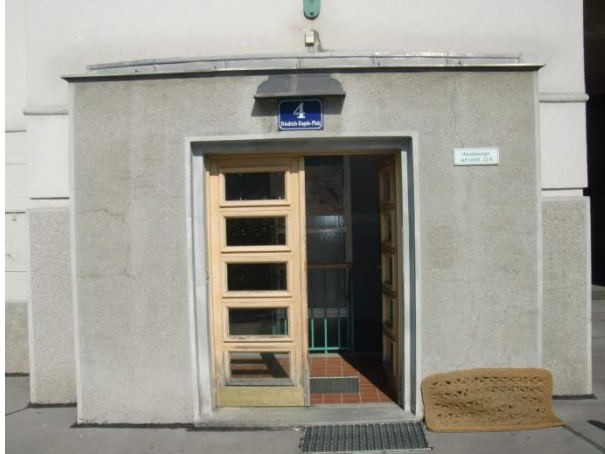
Außenwand Eingang

Lage: südseitige Fassade

Risse

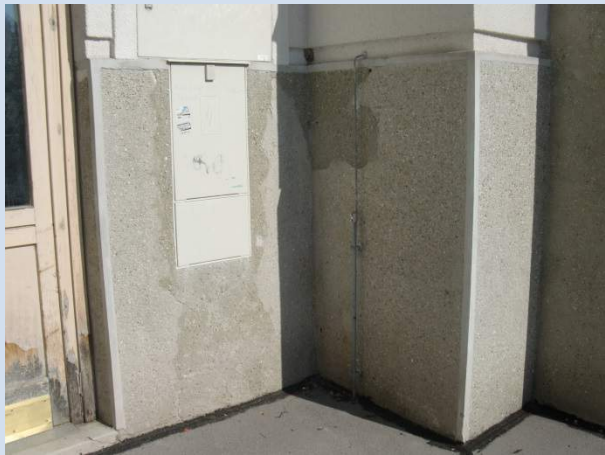
Außenwand Sockel

Lage: südseitige Fassade

Risse

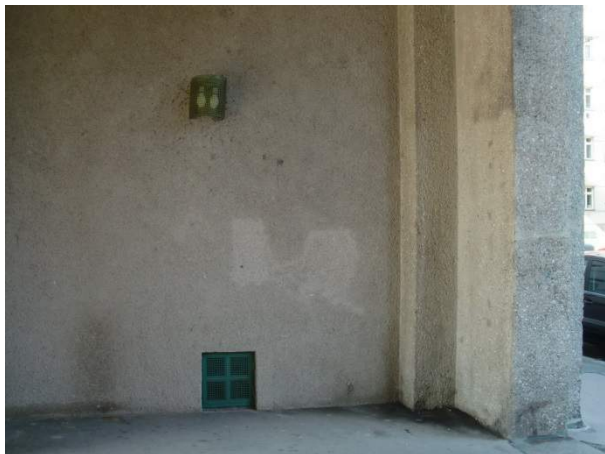
Außenwand Fassade

Lage: Durchgang

aufsteigende Feuchtigkeit

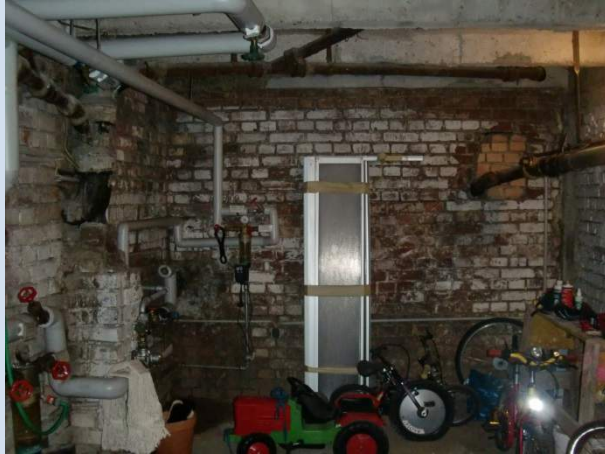
Außenwand

Lage: Kellergeschoß

aufsteigende Feuchtigkeit

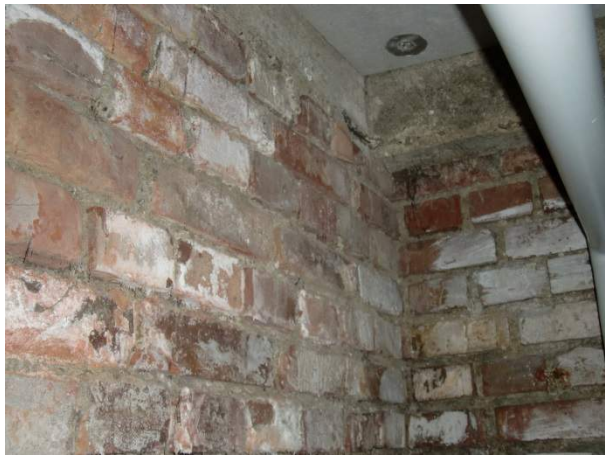
Außenwand

Lage: Kellergeschoß

aufsteigende Feuchtigkeit

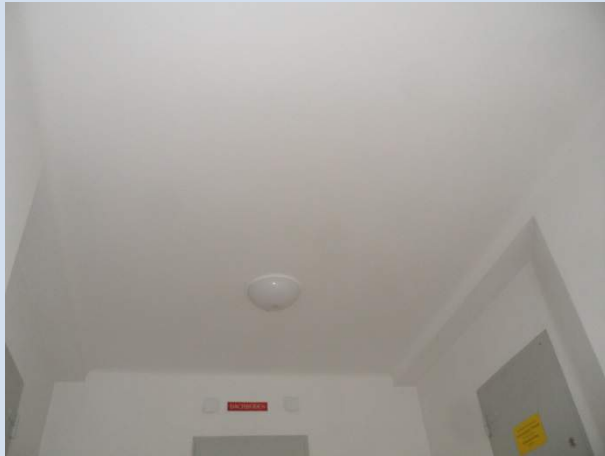
Lage: Dachgeschoß

Beschreibung:
guter Zustand

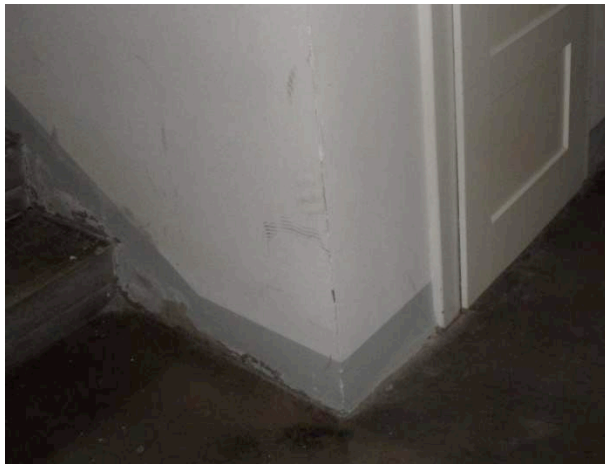
Lage: Kellergeschoß

Beschreibung:
Risse,
Feuchtigkeitsschäden,
Putzablösung

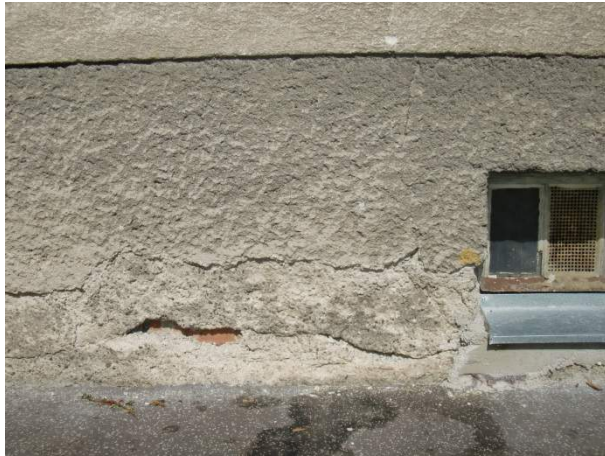
Lage: westseitige Fassade

Risse,
Feuchtigkeitsschäden,
Farb- und Putzablösungen

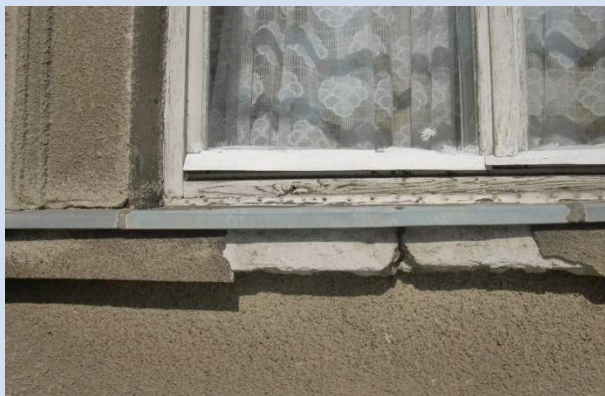
Lage: westseitige Außenwand

Risse,
Putzablösungen

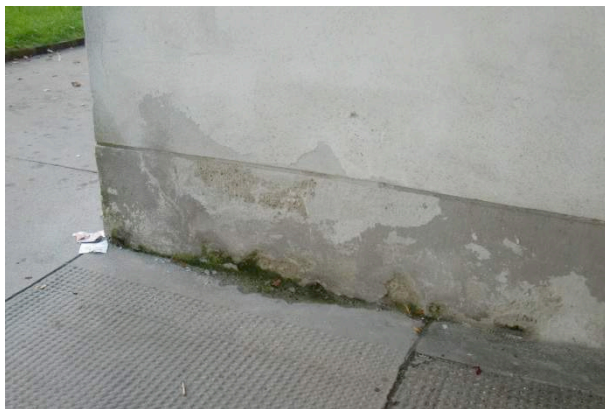
Lage: Erdgeschoß, Durchgang

Risse,
Feuchtigkeitsschäden,
Farb- und Putzablösungen

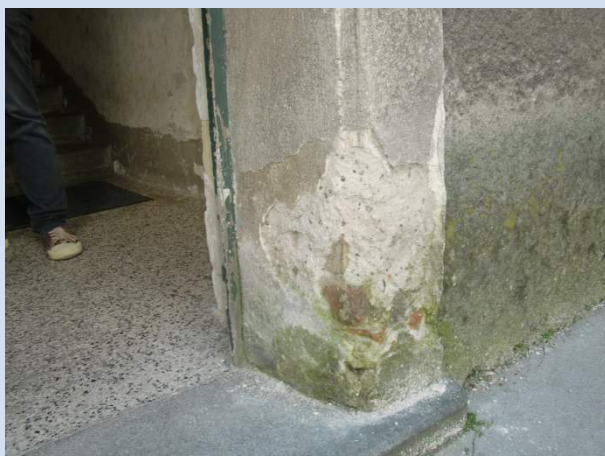
Lage: südseitige Fassade

Risse,
Feuchtigkeitsschäden,
Farb- und Putzablösungen

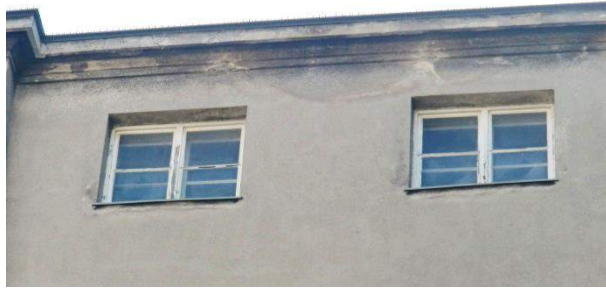
Lage: südseitige Fassade

Feuchtigkeitsschäden,
Farbablösungen

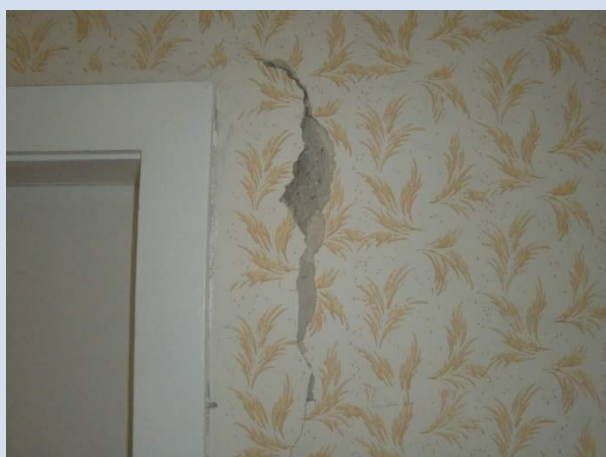
Lage: 1.Obergeschoß

vertikaler Riss

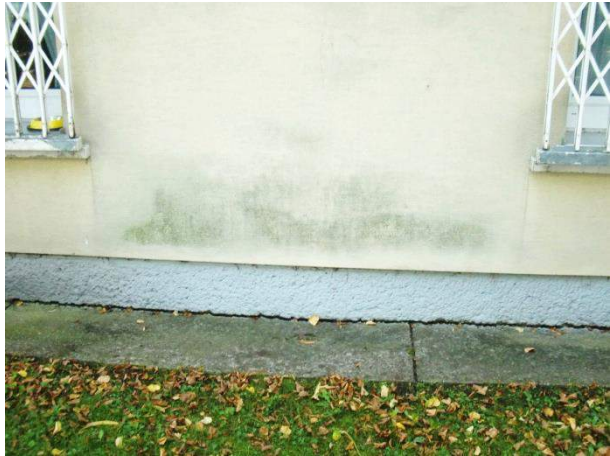
Lage: ostseitige Fassade

Moosbewuchs

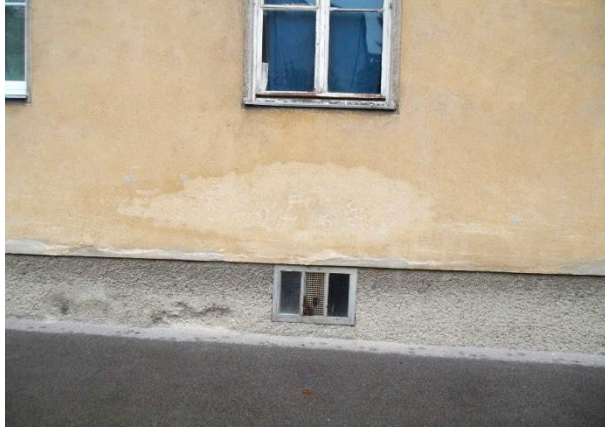
Lage: ostseitige Fassade

Feuchtigkeitsschäden,
Risse,
Farb- und Putzablösungen

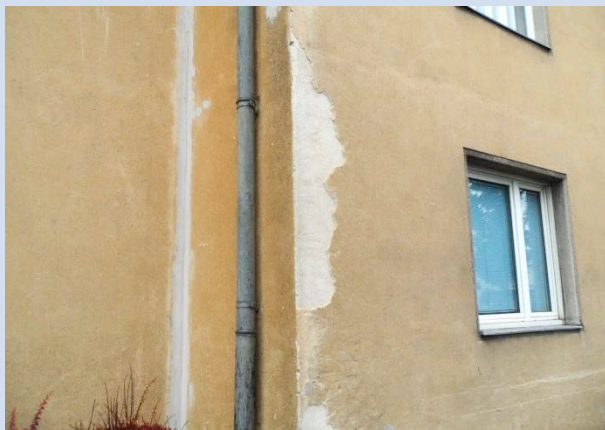
Lage: südseitige Fassade

Feuchtigkeitsschäden,
Farb- und Putzablösungen
