TECHNISCHE
UNIVERSITÄT
WIEN
Vienna University of Technology

Forschungsprojekt „Zukunftssicheres Bauen“

Projektteil „Wohngebäudezustand“

Auftraggeber: **Fachverband der Stein- und keramischen Industrie**
Wiedner Hauptstraße 63
A-1045 Wien

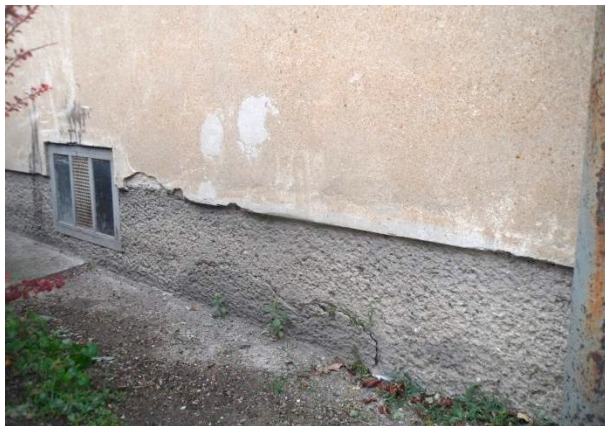
Lage: südseitige Fassade

Feuchtigkeitsschäden,
Risse,
Farb- und Putzablösungen

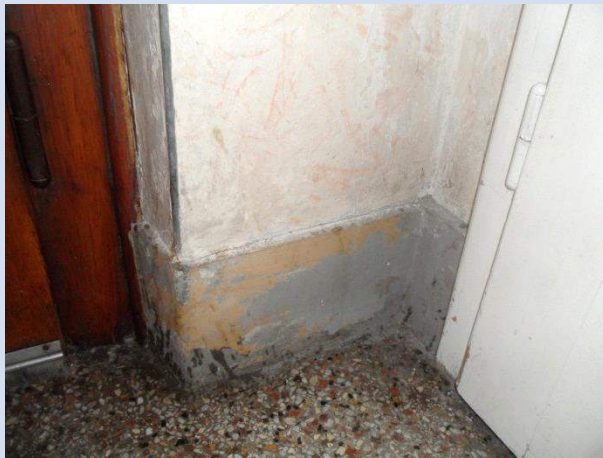
Lage: Eingangsbereich

Feuchtigkeitsschäden,
Farb- und Putzablösungen

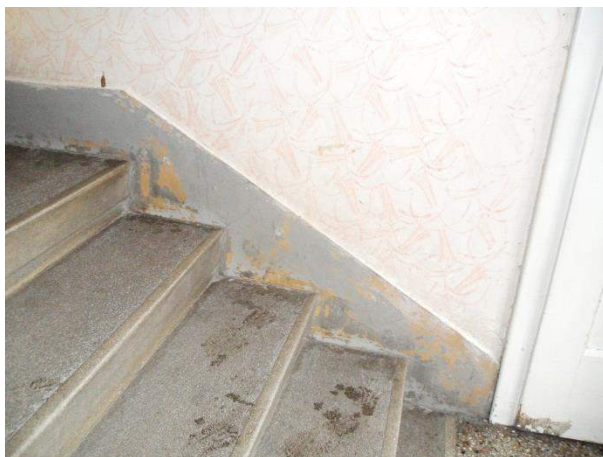
Lage: Eingangsbereich

Feuchtigkeitsschäden,
Farb- und Putzablösungen

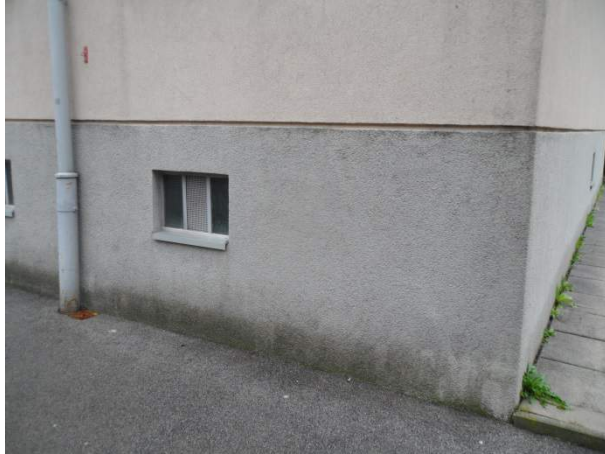
Lage: nordseitige Fassade

Spritzwassereinwirkung

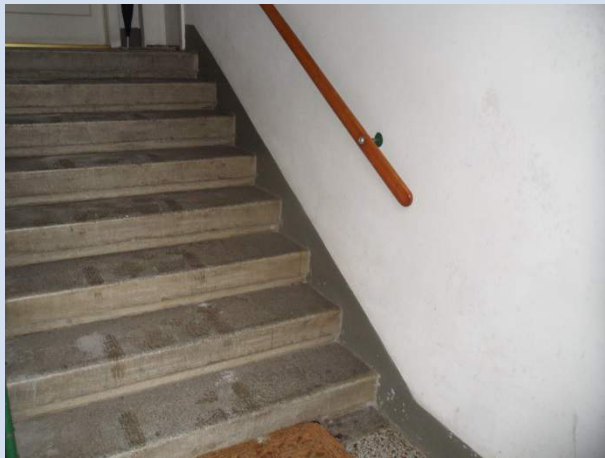
Lage: Eingangsbereich

guter Zustand

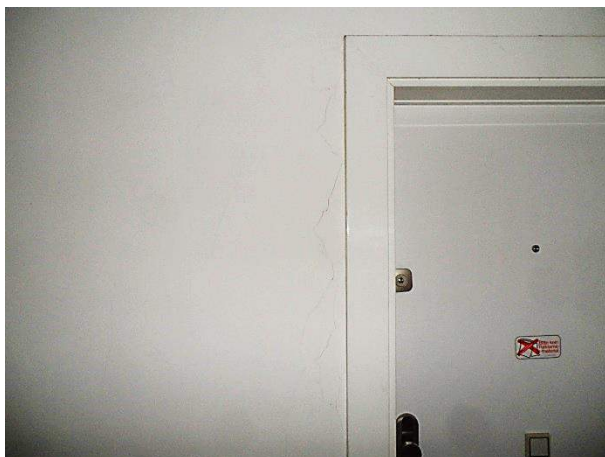
Lage: Dachgeschoß

vertikaler Riss entlang der Tür

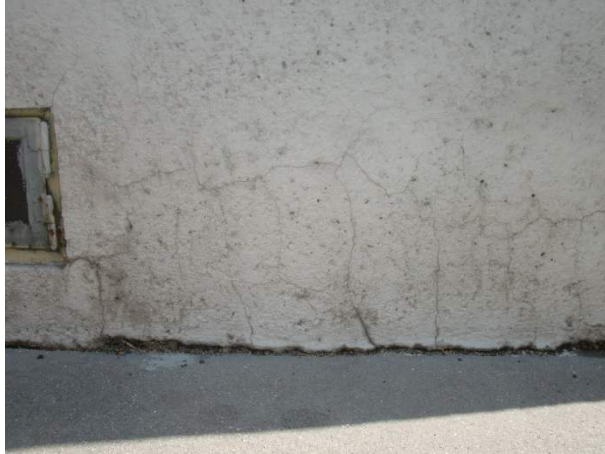
Lage: westseitige Fassade

Risse,
Spritzwassereinwirkung

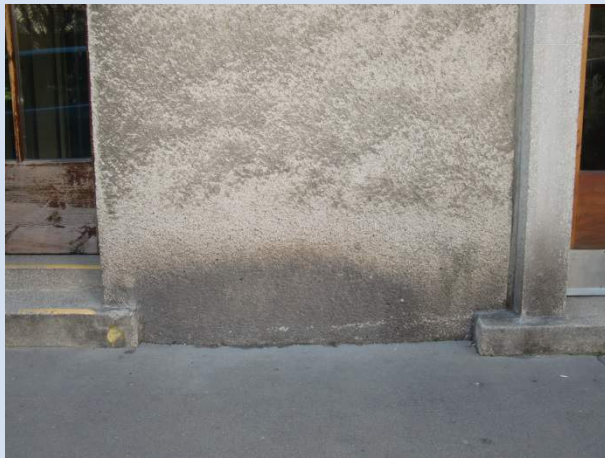
Lage: nordseitige Fassade

Spritzwassereinwirkung

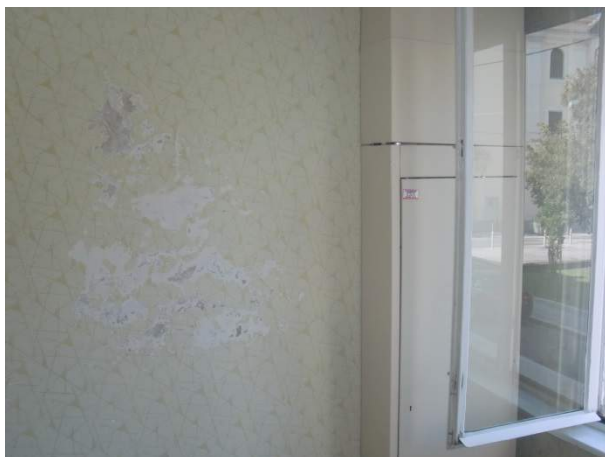
Lage: 1./2.Obergeschoß

Feuchtigkeitsschäden,
Farb- und Putzablösungen

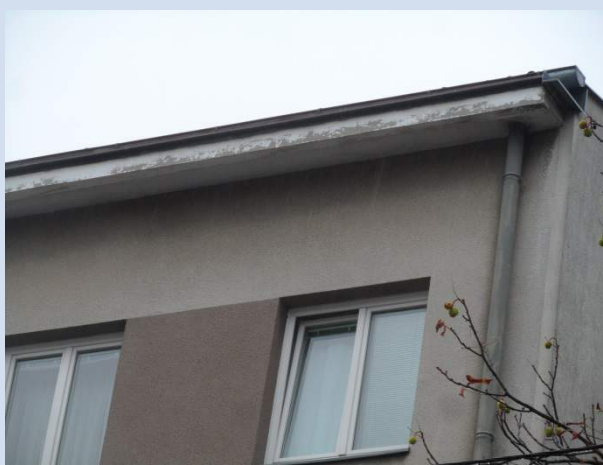
Auflösung der Verbindungsfuge,
Feuchtigkeitsschäden

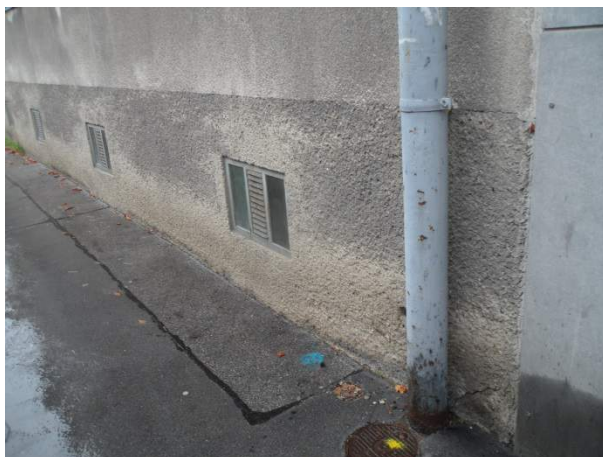
Gesimse

Lage: nordseitige Fassade

Feuchtigkeitsschäden,
Risse,
Farbablösungen

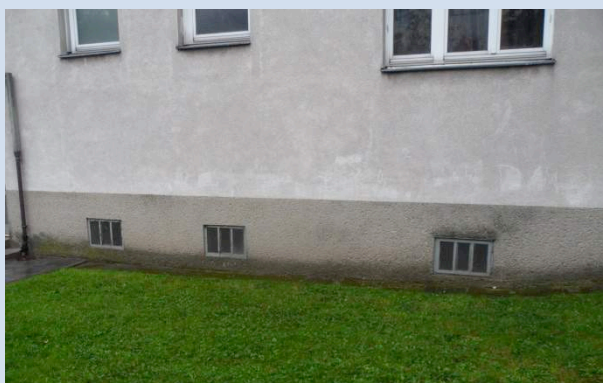
Außenwand Sockel

Lage: nordseitige Fassade

Spritzwassereinwirkung,
Risse,
Farbablösungen

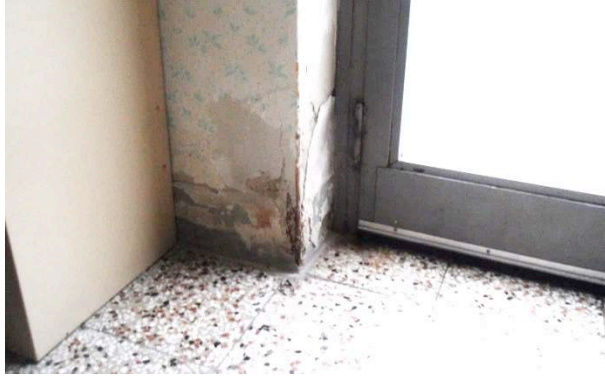
Außenwand Sockel/Fassade

Lage: Innenhof

Spritzwassereinwirkung,
Risse,
Farbablösungen

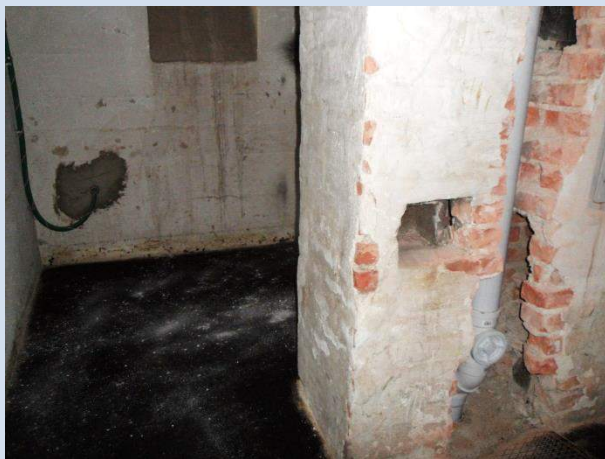
Außenwand

Lage: Eingangsbereich

Feuchtigkeitsschäden,
Risse,
Farb- und Putzablösungen

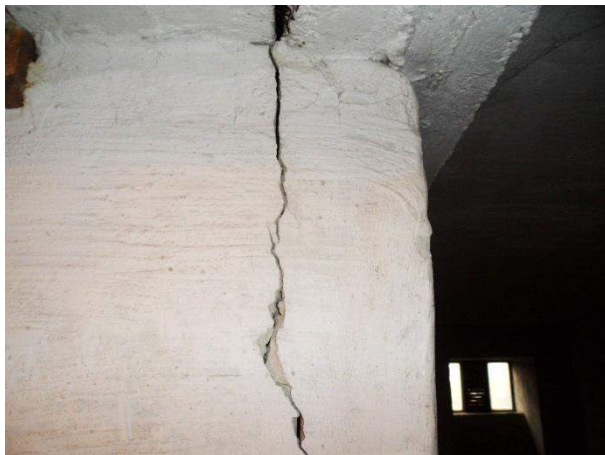
Innenwand

Lage: Kellergeschoß

Querschnittsschwächung

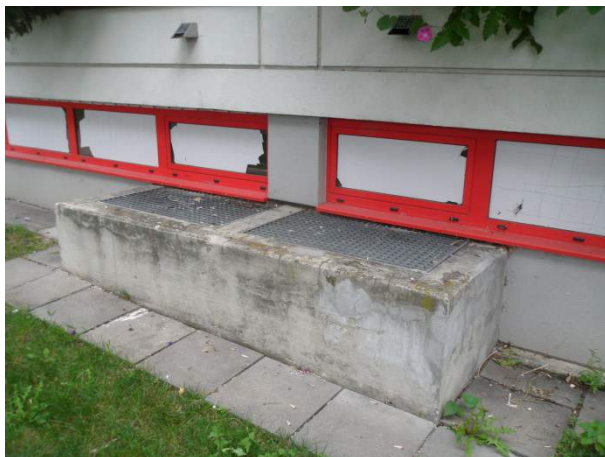
Feuchtigkeitsschäden,
Betonablösungen

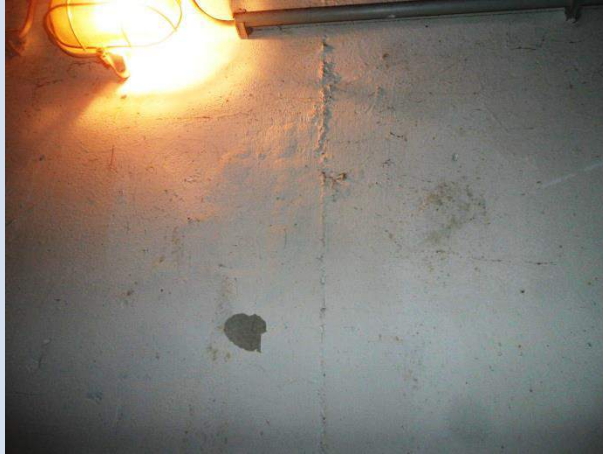
Lüftungsschacht

Lage: nordseitige Fassade

Feuchtigkeitsschäden,
Betonablösungen

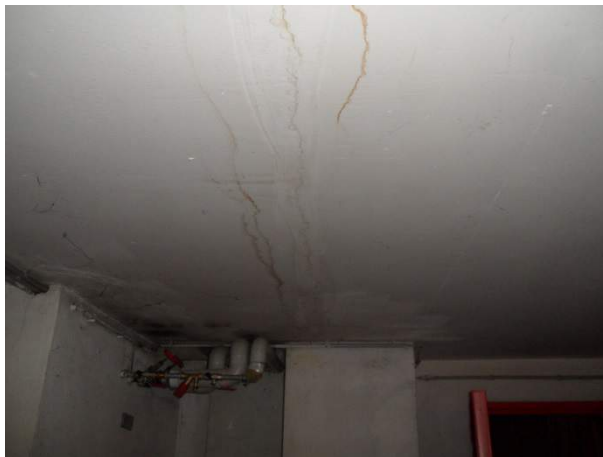
Innenwand

Lage: Kellergeschoß

Feuchtigkeitsschäden,
Farbablösungen
